**Informe Técnico N° A7464**

# EVALUACIÓN DE PELIGROS GEOLÓGICOS EN EL ANEXO AGUASANA Y SECTOR AGUASANA CHICO

Departamento Arequipa  
Provincia Castilla  
Distrito Machaguay

DICIEMBRE  
2023

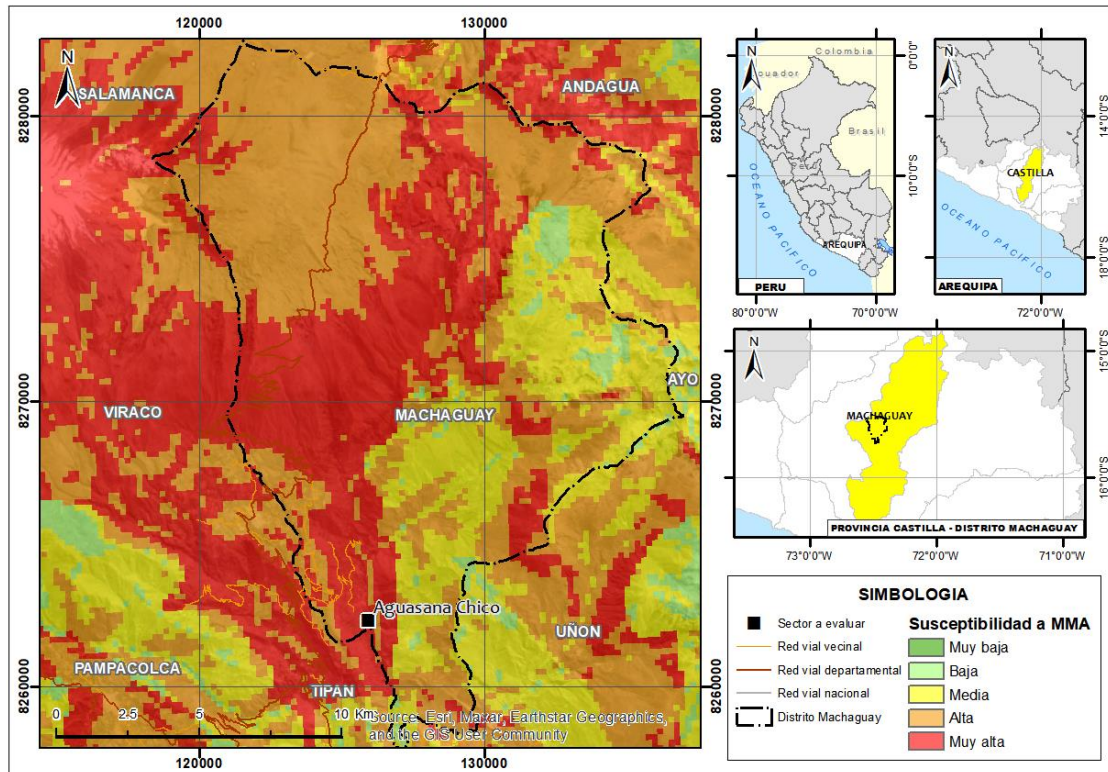
- INGEMMET. Boletín N° 81, Serie C : “Peligro geológico en la región Arequipa a escala 1:500 000” (Luque, G.; Pari, W. & Dueñas, K., 2021). Uno de los productos de este trabajo es el mapa de Susceptibilidad a Movimientos en Masa (SMM), donde el sector Aguasana Chico, se encuentra en Susceptibilidad Muy Alta.

**Figura 1.** Mapa de susceptibilidad a los movimientos en masa.

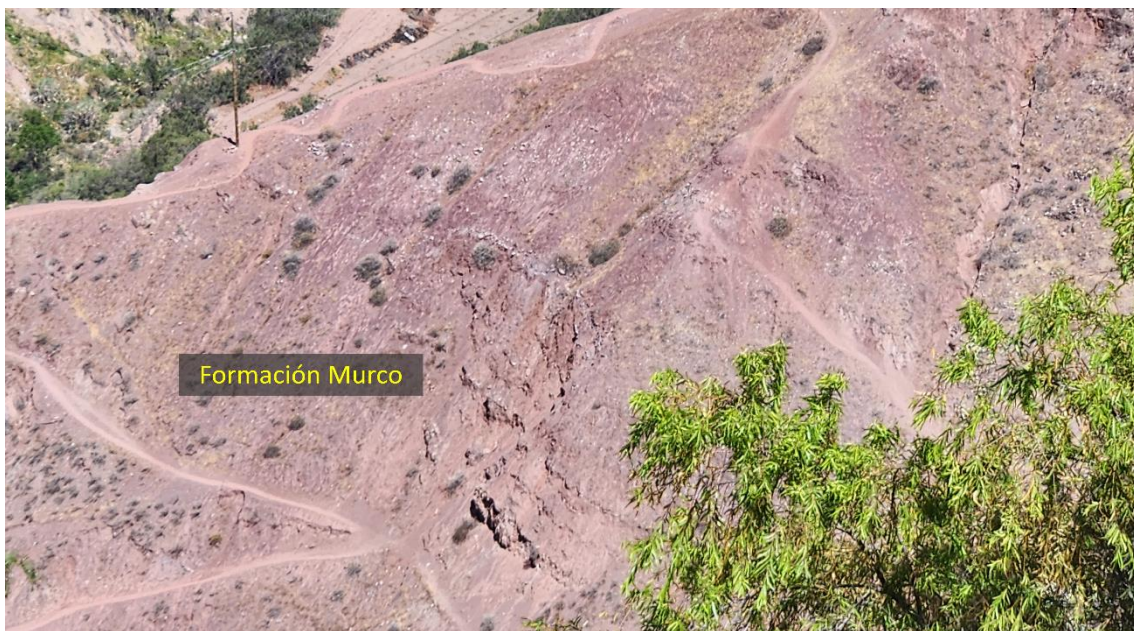
El sector de Aguasana Chico (Figura 5), se encuentra en la margen derecha del río Taparza, donde se observa afloramiento de la Formación Murco conformada por areniscas, limolitas, lodolitas y limoarcillitas de coloraciones rojizas. Esta Formación se encuentra muy fracturada y ligeramente meteorizada, con espaciamentos entre 2cm a 15cm y aperturas en promedio de 4mm (Figura 6).

**Figura 5.** Se observan afloramientos del sustrato rocoso de areniscas y limoarcillitas de coloraciones rojizas de la Formación Murco en la margen derecha del río Taparza.

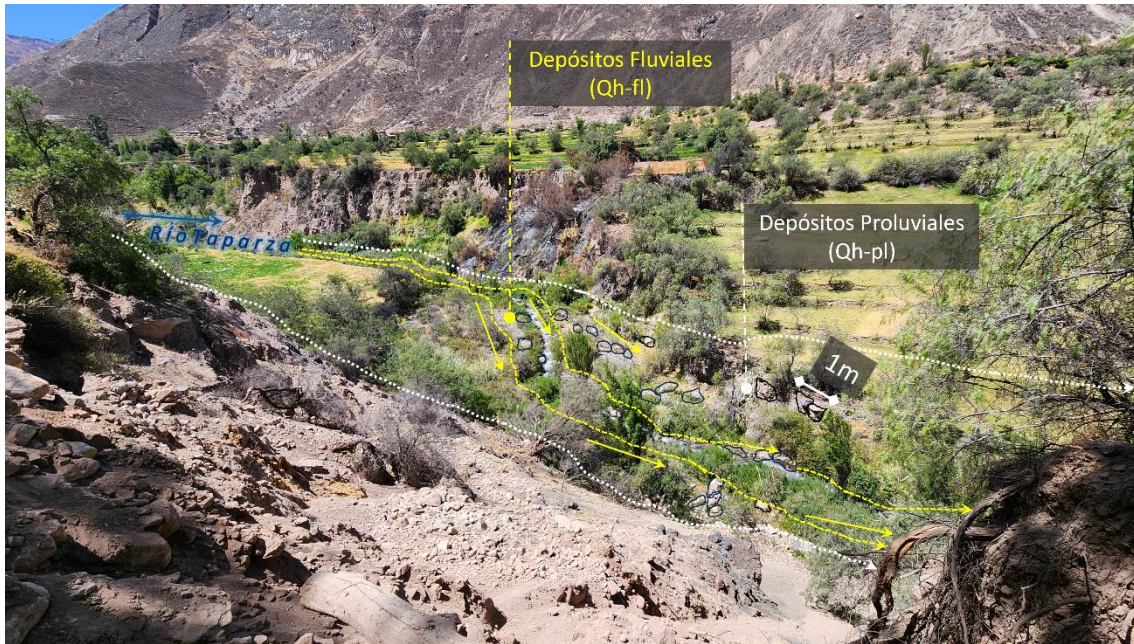
Los depósitos fluviales se encuentran en el cauce del río Taparza (Figura 12). Los depósitos no tienen ninguna selección, son una mezcla heterogénea de fragmentos de rocas con diferentes tamaños y de formas subredondeadas a redondeadas. Están conformados por bloques (30%) con tamaños máximos de hasta 0.4 metros, gravas (50%) y matriz areno-limosa (20%).

**Figura 11.** Se muestra los depósitos fluviales conformados por bloques con tamaños máximos de hasta 0.4 metros, gravas en matriz limosa. Vista del cauce del río Taparza.

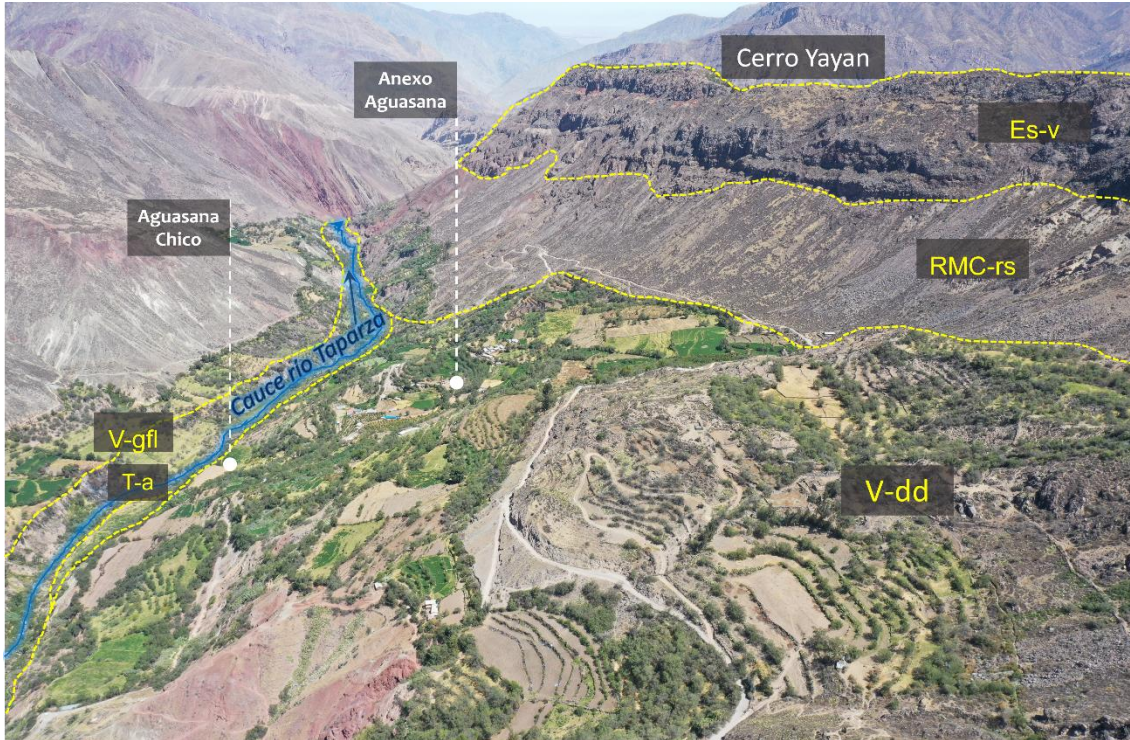
**Figura 13.** En la margen derecha del río Taparza se observa parte del estratovolcán (Es-v), Montaña y colina en roca sedimentaria (RMC-rs) y la Vertiente con depósito de deslizamiento (V-dd). También se observa la vertiente glacio-fluvial (V-gfl) y Terrazas aluviales (T-a) en el cauce del río Taparza.

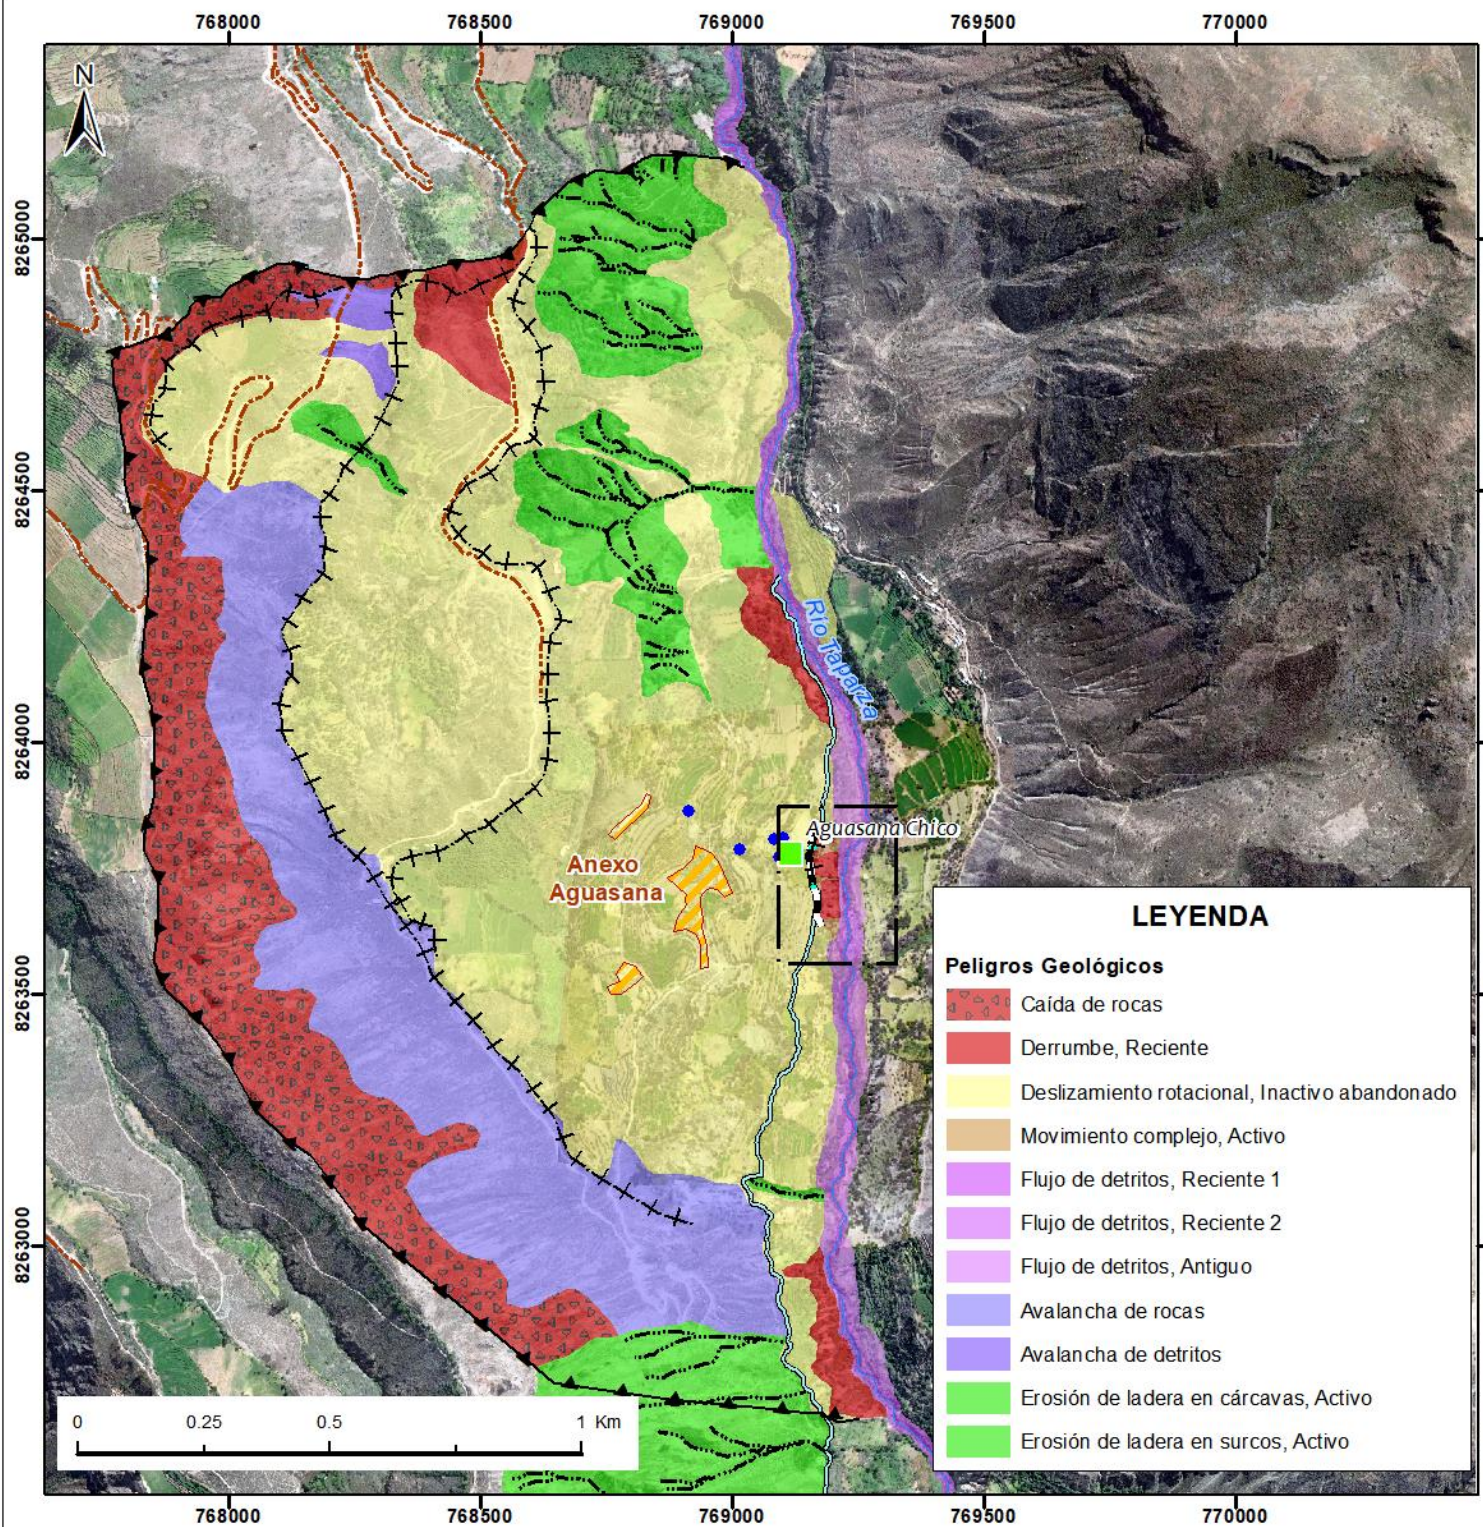
Escala: 1/15,000	Elaborado por: Ccorimanya Bety	<b>MAPA</b> <b>04</b>
Proyección: UTM Zona 18 Sur	Datum: WGS 84	
Versión digital 2023

**CARTOGRAFIADO DE PELIGROS DEL ANEXO AGUASANA**
