DIRECCIÓN DE GEOLOGÍA AMBIENTAL Y RIESGO GEOLÓGICO

Informe Técnico N° A7460

EVALUACIÓN DE ZONAS CRÍTICAS POR PELIGROS GEOLÓGICOS ANTE EL FENÓMENO EL NIÑO 2023-2024 EN LAS PROVINCIAS DE HUARAZ, CARHUAZ, CASMA, HUAYLAS, SANTA, YUNGAY, AIJA, RECUAY, BOLOGNESI, HUARMEY Y OCROS, DEPARTAMENTO DE ÁNCASH

DICIEMBRE
2023

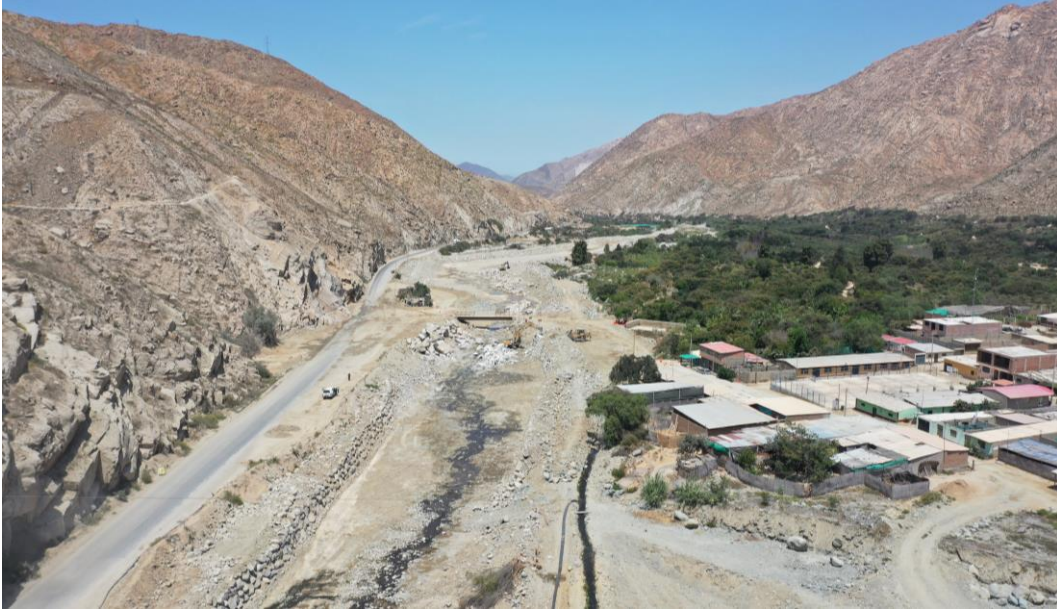
Fotografía 5. Vista de afloramientos rocosos de granitos, monzogranitos y aplitas; en la margen derecha del río Fortaleza. En algunos puntos se presentan altamente meteorizadas y muy fracturadas.

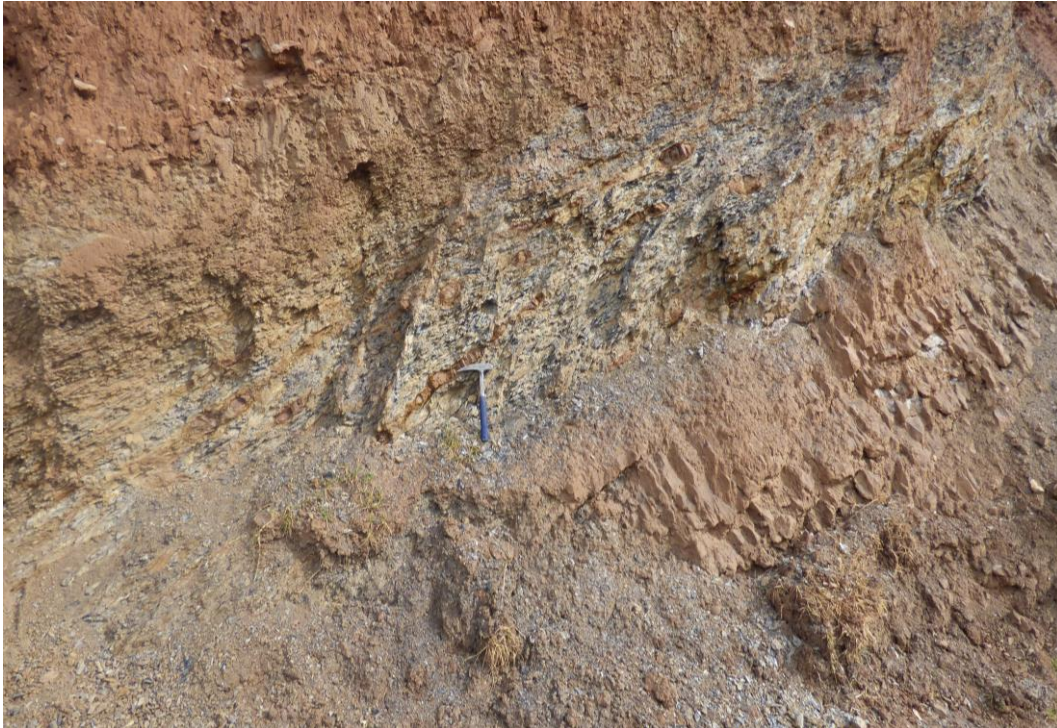
Constituida mayormente por lutitas grises (Fotografía 9) que alcanzan los 1200 m de espesor. Se intercalan lutitas calcáreas que aumentan hacia su tope. Las lutitas son uniformes con estratificación no muy marcada y presentan un clivaje pizarroso. La Formación Chala es la más representativa (Grupo Huayllapampa), al suroeste del departamento, entre Tapacocha y Huayllapampa.

Fotografía 9. Vista de lutitas grises, rojas y verdosas, altamente meteorizadas y muy fracturadas, fácilmente deleznales al tacto.

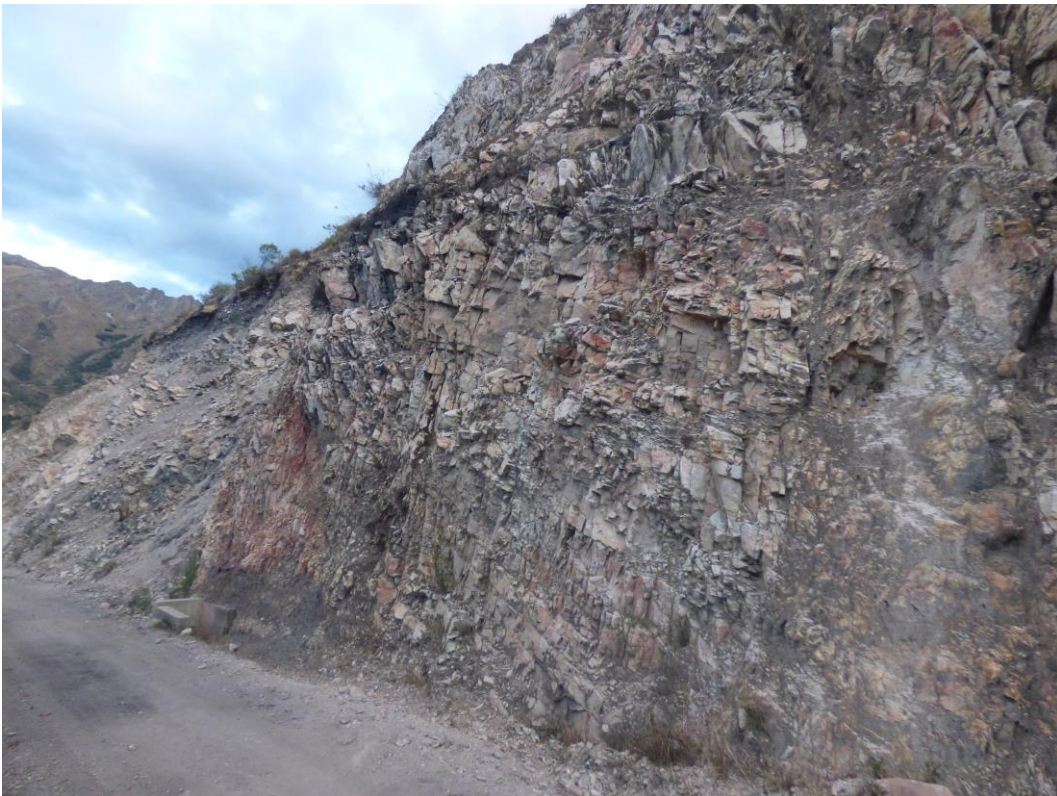
Fotografía 10. Areniscas cuarzosas muy fracturadas y meteorizadas de la Formación Casapalca.

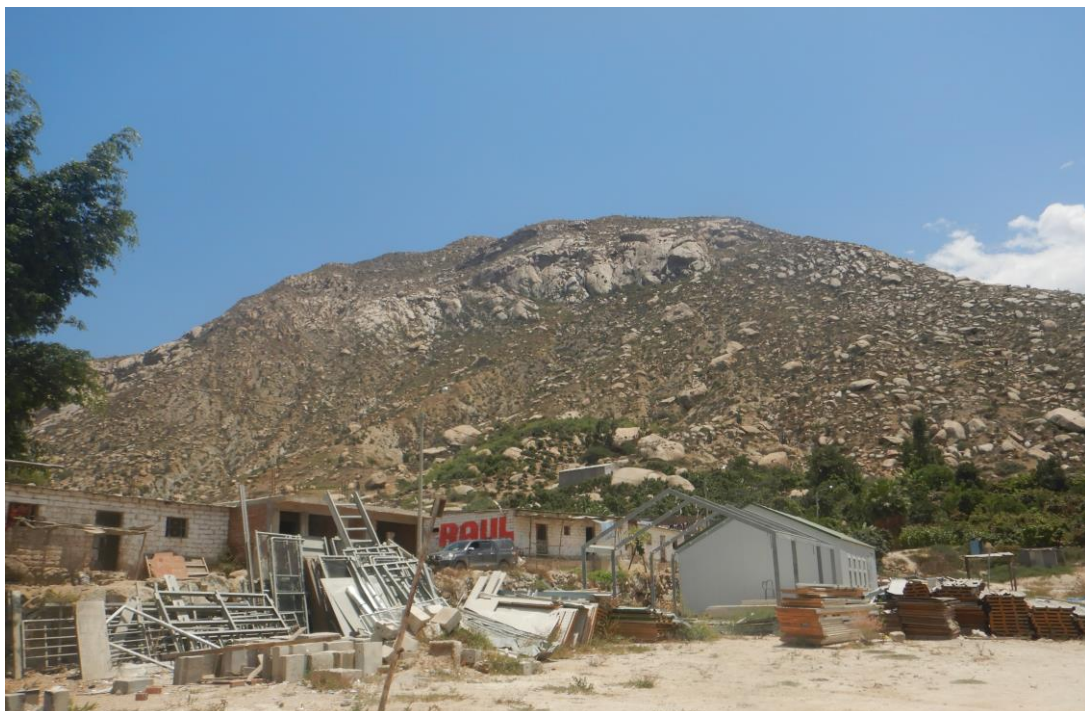
Representado por rocas intrusivas (granitos), se disponen como stocks y batolitos, de formas irregulares y alargadas, cimas algo redondeadas y laderas de pendientes bajas a medias. Estas rocas se presentan en los alrededores del distrito de Yaután (cerro El Castillo), así como al este de la costa, donde se evidencia la afectación por erosión de laderas (Fotografía 19).

Fotografía 19. Vista del cerro El Castillo donde se observa colinas en rocas intrusivas, donde se evidencian caídas de rocas.

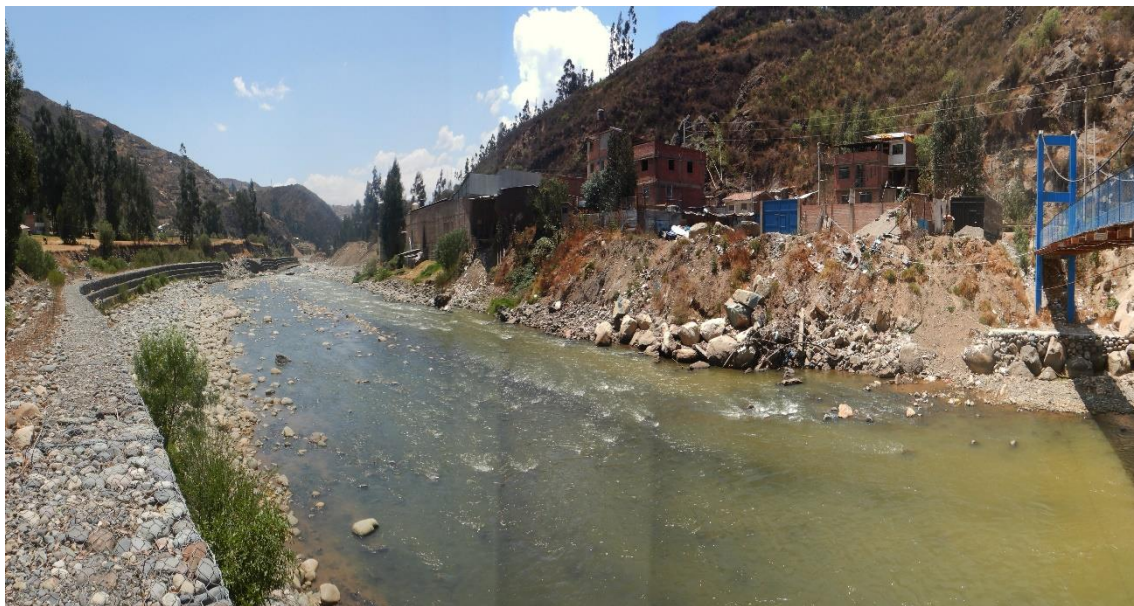
Fotografía 26. Zona crítica 02-002, Viviendas y gaviones afectados durante el ciclón Yaku 2023 por erosión fluvial y flujo de detritos, ubicados en ambas márgenes del río Santa. Coordenadas UTM: 8941731 / 221268, Zona 18. Tomada el 11-09-2023.

02-002	Erosión fluvial, flujo de detritos	Puente Huacapampa, (Huaraz), Zona 18, N:8941731, E:221268	<p><u>Geomorfología:</u> Corresponde a una terraza aluvial, con pendiente suave a moderada (1° - 15°); se da sobre depósitos aluviales.</p> <p><u>Tipo de peligro:</u> Corresponde a procesos de erosión fluvial en ambas márgenes del río Santa, 500 m aguas arriba y 500 m aguas abajo (Fotografía 26).</p> <p><u>Otro tipo de peligro:</u> En períodos de lluvias intensas, ocurren flujos de detritos, acarreado el material que se encuentra dispuesto dentro del cauce de río. (Se le considera como Peligro Muy Alto)</p>	<p>Registrados: Con El Niño Costero 2017, destruyó tres viviendas y 0.5 ha de terrenos de cultivo. Con el ciclón Yaku 2023 destruyó un tramo de 10 m de gaviones instalados en la margen izquierda del río, así como viviendas de adobe en la margen derecha del río.</p> <p>Potenciales: De ocurrir nuevamente un flujo de detritos podría afectar los gaviones instalados en la margen izquierda del río Santa. Podría afectar las 07 viviendas asentadas en la margen derecha del río Santa.</p>	Sin registro previo	No se registran acciones de prevención y/o mitigación	<ul style="list-style-type: none"> - Reconstruir los gaviones destruidos por los flujos de detritos anteriores. - Construir nuevos gaviones en ambas márgenes del río. - Reforestar la margen izquierda del río Santa. Prohibir la construcción de nuevas viviendas cerca al cauce del río. - Prohibir el depósito de desmonte y basura dentro del cauce del río. - Respetar la faja marginal del río Santa.

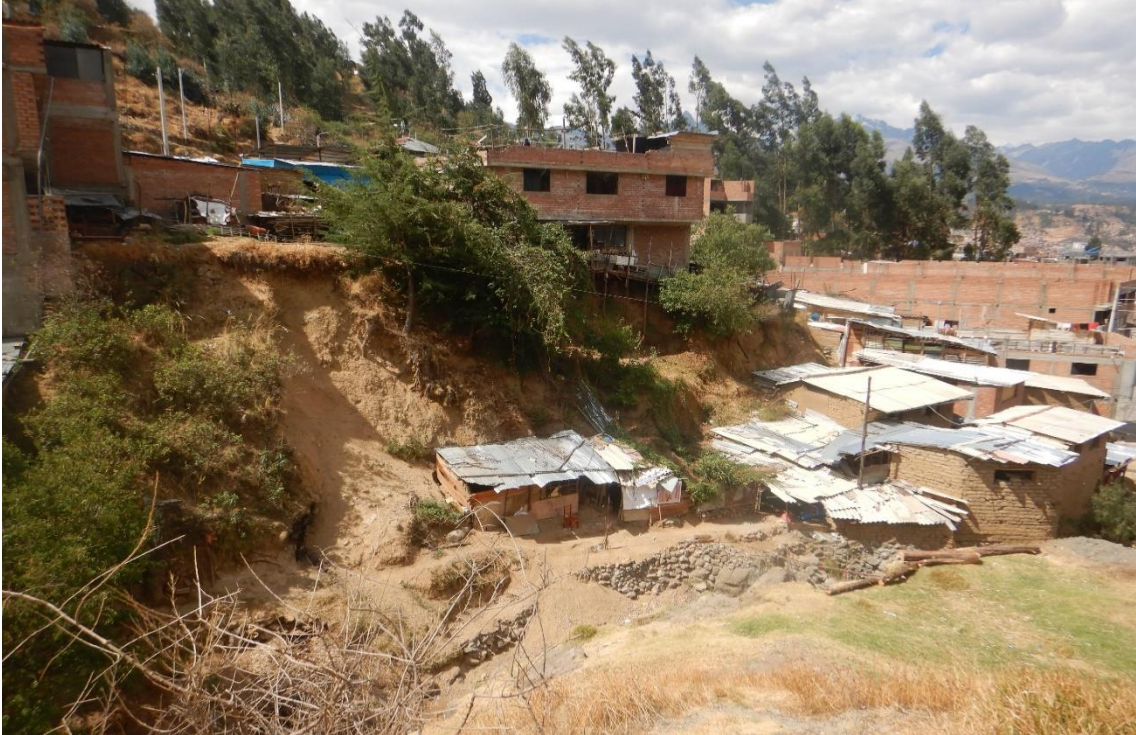
Fotografía 28. Zona crítica 02-004. Viviendas asentadas dentro del cauce de la quebrada Cochac, con evidencia de erosión fluvial en la margen izquierda de la quebrada. Coordenadas UTM: 8946107 / 220456, Zona 18. Tomada el 09-09-2023.

02-004	Flujo de detritos, erosión fluvial	Puente Cochac (Independencia), Zona 18, N:8946107, E:220456	<p>Geomorfología: Montañas modeladas sobre rocas volcánicas de tipo andesita, tobas, ignimbritas y flujos de ceniza del Grupo Calipuy, con pendientes moderado a fuerte.</p> <p>Tipo de peligro: Flujo de detritos canalizado de material heterogéneo, que forma una escombrera con 20% de bloques, 35% de gravas y 45% de arena/limo. Aguas abajo del puente Cochac se encuentran viviendas asentadas dentro de la quebrada, donde dos viviendas presentan socavamiento en la base (Fotografía 28). Se observa que las viviendas vierten sus aguas servidas directamente a la quebrada. (Se le considera como Peligro Alto)</p>	<p>Registrados: Se evidencia erosión fluvial que afectó la base de los gaviones existentes dentro del cauce de la quebrada y se evidencia 02 viviendas donde la base se encuentra socavado.</p> <p>Potenciales: De reactivarse la quebrada con las precipitaciones pluviales podría afectar 15 viviendas las cuales se encuentran asentadas en la margen izquierda de la quebrada. Podría afectar los gaviones que se encuentran en ciertos tramos de la quebrada.</p>	Sin registro previo	No se registran acciones de prevención y/o mitigación	<ul style="list-style-type: none"> - Reubicar las viviendas asentadas dentro del cauce de la quebrada. - Construir nuevos gaviones en ambos márgenes de la quebrada. - Respetar la faja marginal de la quebrada.

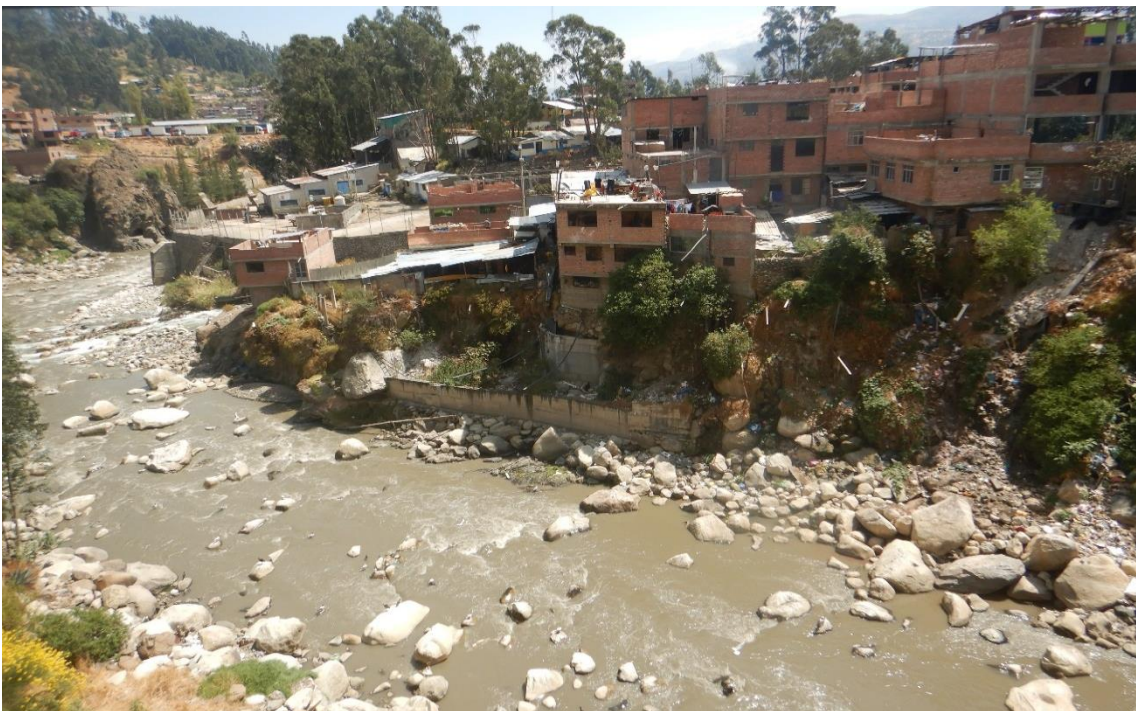
Fotografía 29. Zona crítica 02-005, Viviendas asentadas al borde del cauce del río Santa (margen derecha), estas viviendas son afectadas por erosión fluvial en períodos de lluvias por el incremento del caudal del río. Coordenadas UTM: desde 8946107 / 220456 hasta 8946628 / 221539, Zona 18. Tomada el 11-09-2023.

CÓDIGO EN MAPA	TIPO DE PELIGROS	SECTOR /POBLADO (Distrito) Coordenadas	OBSERVACIONES INGENIERO - GEOLÓGICAS	VULNERABILIDAD Y/O DAÑOS OCASIONADOS	RECOMENDACIONES EN PUBLICACIONES ANTERIORES	RECOMENDACIONES IMPLEMENTADA	NUEVAS RECOMENDACIONES
02-005	Erosión fluvial, flujo de detritos, caída de rocas.	Puente Calicanto - San Jerónimo, (Independencia), Zona 18, N:8945863, E:221627	<u>Geomorfología:</u> Corresponde a una terraza aluvial, con pendiente suave a moderada (1°-15°), se da sobre depósitos aluviales. <u>Tipo de peligro:</u> Erosión fluvial, que afecta la terraza del área urbana. Viviendas asentadas sobre gaviones y algunas viviendas, cuentan con muros de contención, se evidencian bloques de hasta 2.7 m dentro del cauce del río (Fotografía 29). Se observa depósitos de desmonte y basura dentro del cauce del río. En la margen izquierda del río (sector Balcón de Judas, ocurre caída de rocas y derrumbes. (Se le considera como Peligro Muy Alto). A 800 m aguas abajo, en el Barrio Patay Bajo (margen derecha del río Santa). <u>Otro tipo de peligro.</u> Con coordenadas N:8946628, E:221539, socavamiento fluvial al pie de la ladera, afectó 150 m de la terraza urbana, también se observa el vertimiento de desmonte y basura en ambas márgenes del río, y viviendas asentadas al borde del talud del río Santa.	Registrados: Proceso de erosión fluvial periódico. Se observa 01 vivienda de dos pisos de material de concreto, entre la margen derecha del río Santa y margen izquierda de la quebrada Cojup, que podría ser afectada ante una crecida del río. En el sector denominado Balcón del Diablo, ocurre caída de rocas que afecta la vía hacia Los Olivos y podría afectar las viviendas ubicadas cerca a la ladera. Potenciales: De continuar con el proceso de erosión fluvial podría afectar 8 viviendas asentadas muy cercanas y casi al nivel del río Santa. A 800 m aguas abajo, en el Barrio Patay Bajo (margen derecha del río Santa), con coordenadas N:8946628, E:221539, la erosión fluvial en esta zona es periódica, este proceso podría afectar aproximadamente 10 viviendas asentadas al borde del talud superior del río. Podría afectar 01 baranda de concreto y 01 tubería de desagüe.	“Evaluación geológica de las zonas afectadas por El Niño Costero 2017 en la región Áncash”: Reubicación (Concha et al., 2017)	No se registran acciones de prevención y/o mitigación	<ul style="list-style-type: none"> - Reubicar 08 viviendas, que se ubican muy cercanas al cauce del río. - Prohibir el depósito de desmonte y basura dentro del cauce del río. - Derivar las aguas servidas hacia una planta de tratamiento de aguas servidas. - Instalar gaviones o enrocado a lo largo de 150 m en la margen derecha del río Santa, a 800 m aguas abajo, en el Barrio Patay Bajo (margen derecha del río Santa; coordenadas N:8946628, E:221539 - Reforestar con plantas nativas de la zona. - Respetar la faja marginal del río.

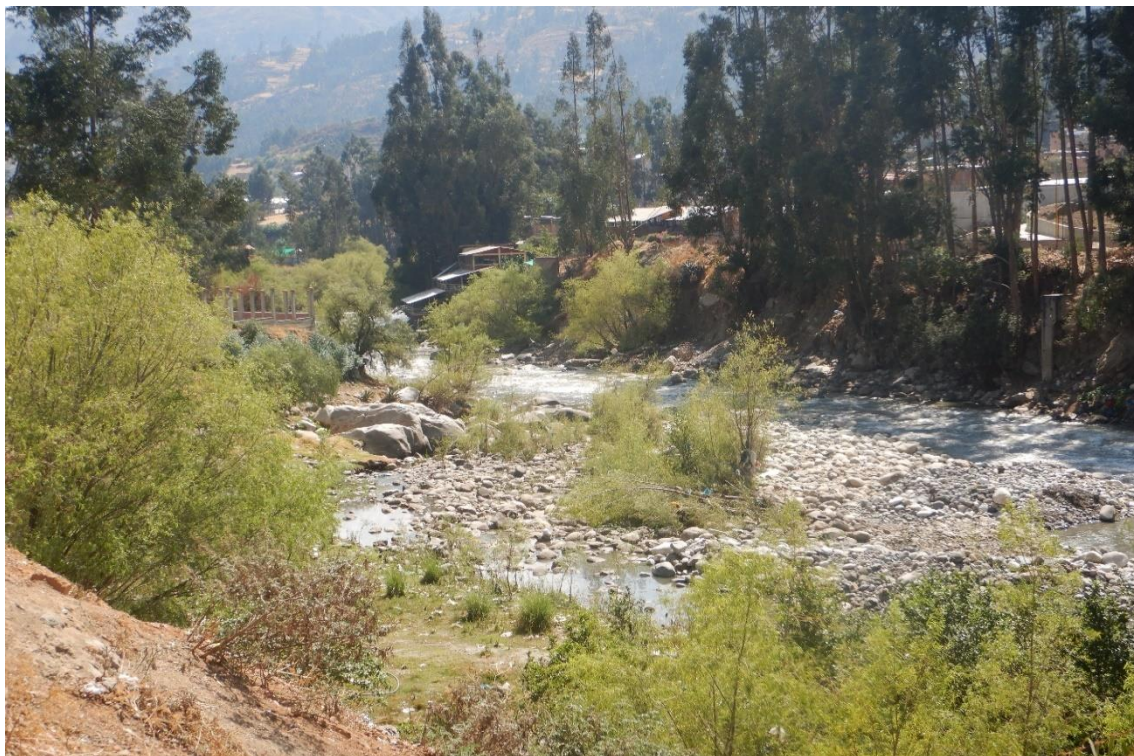
Fotografía 30. Zona crítica 02-006. Caserío Miraflores-Mashrapampa, afectado por erosión fluvial, el 2017 destruyó 02 viviendas y 600m de carretera.
Coordenadas UTM: 8949512 / 220882, Zona 18. Tomada el 12-09-2023.

02-006	Erosión fluvial, flujo de detritos.	Caserío Miraflores, Mashrapampa (Independencia), Zona 18, N:8949512, E:220882	<u>Geomorfología.</u> Corresponde a terraza aluvial, con pendiente suave a moderada (1°-15°), se da sobre depósitos aluviales. <u>Tipo de peligro:</u> En este caserío se evidencia procesos de erosión fluvial en la margen izquierda del río Santa. Actualmente, en la zona se asientan tres viviendas (margen izquierda del río) y aguas abajo 01 recreo (margen derecha del río Santa), pudiendo ser afectadas ante una crecida del río (Fotografía 30). (Se le considera como Peligro Muy Alto).	Registrados: Con el fenómeno de El Niño Costero 2017, destruyó 600 m de la vía Huaraz – Marcac; dos viviendas de adobe y 0.3 ha de terrenos de cultivos de maíz. Potenciales: De ocurrir una crecida e incremento del caudal del río Santa producto de las lluvias intensas y/o prolongadas podría afectar 03 viviendas de concreto (ubicadas en la margen izquierda del río Santa) y 01 recreo ubicado en su margen derecha.	“Evaluación geológica de las zonas afectadas por El Niño Costero 2017 en la región Áncash”: Rehabilitación (Concha et al 2017)	No se registran acciones de prevención y/o mitigación	<ul style="list-style-type: none"> - Reubicar las 3 viviendas y 1 recreo. - Construir gaviones en ambas márgenes del río. - Reforestar la margen izquierda y derecha del río. - Prohibir el depósito de desmonte y basura. - Realizar la descolmatación periódica del cauce del río.

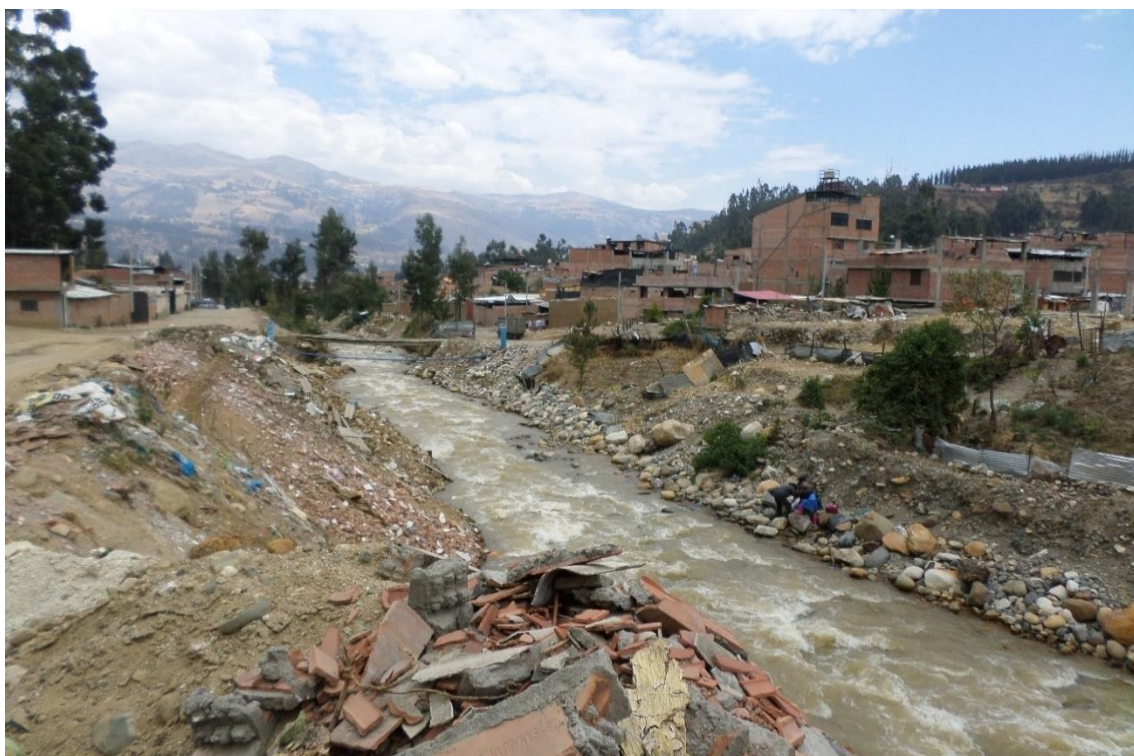
Fotografía 31. Zona crítica 02-008. Cauce del río Auqui, se evidencia reducción del ancho del cauce natural por los depósitos de desmontes en ambas márgenes del río, desencadenando aguas abajo flujo de detritos.
Coordenadas UTM: 8945720 / 224343, Zona 18. Tomada el 13-09-2023.

02-008	Flujo de detritos	Sector Nueva Florida - Río Auqui, (Independencia), Zona 18, N:8945720, E:224343	<p>Geomorfología: Corresponde a una terraza aluvial, con pendientes moderado a fuerte (5° -25°), se da sobre depósitos aluviales.</p> <p>Tipo de peligro: Flujo de detritos, de material heterogéneo, formando depósito de tipo escombrera, con 30% de bloques, 45% de gravas y 25% de arena/limo. Según testimonios de los pobladores el huaico sobrepasa el puente Nueva Florida, ubicado aguas abajo. Es importante mencionar que el cauce natural del río actualmente se encuentra reducido a 10 m por los depósitos de desmonte en ambas márgenes del río (Fotografía 31). Testimonios de la población local indican que en el mes de marzo del año 2023 no existía todo el depósito de desmonte en ambas márgenes del río. (Se le considera como Peligro Muy Alto).</p>	<p>Registrados: El mes de diciembre del año 2021 ocurrió un flujo de detritos (huaico) que afectó parte del tramo de la vía y 10 viviendas en la margen izquierda del río y también el puente nueva florida ubicado aguas abajo.</p> <p>Potenciales: De ocurrir otro huaico por las precipitaciones pluviales, podría arrastrar el depósito de desmonte que se encuentra aguas arriba. Aguas abajo podría afectar a todas las viviendas ubicadas en ambas márgenes del río Auqui. Podría afectar además dos puentes (Nueva Florida y Puente de piedra), así como 13 postes de tendido eléctrico.</p>	Sin registro previo	No se registran acciones de prevención y/o mitigación	<ul style="list-style-type: none"> - Construir enrocado en la margen izquierda y derecha del río Auqui. - Prohibir la construcción de nuevas viviendas dentro del límite de la faja marginal. - Realizar la descolmatación periódica del cauce de la quebrada. - Considerar ampliar el cauce del río. - Prohibir el vertimiento de desmonte y basura en ambas márgenes del río. - Respetar la faja marginal. - Monitorear el río en temporada de lluvia.

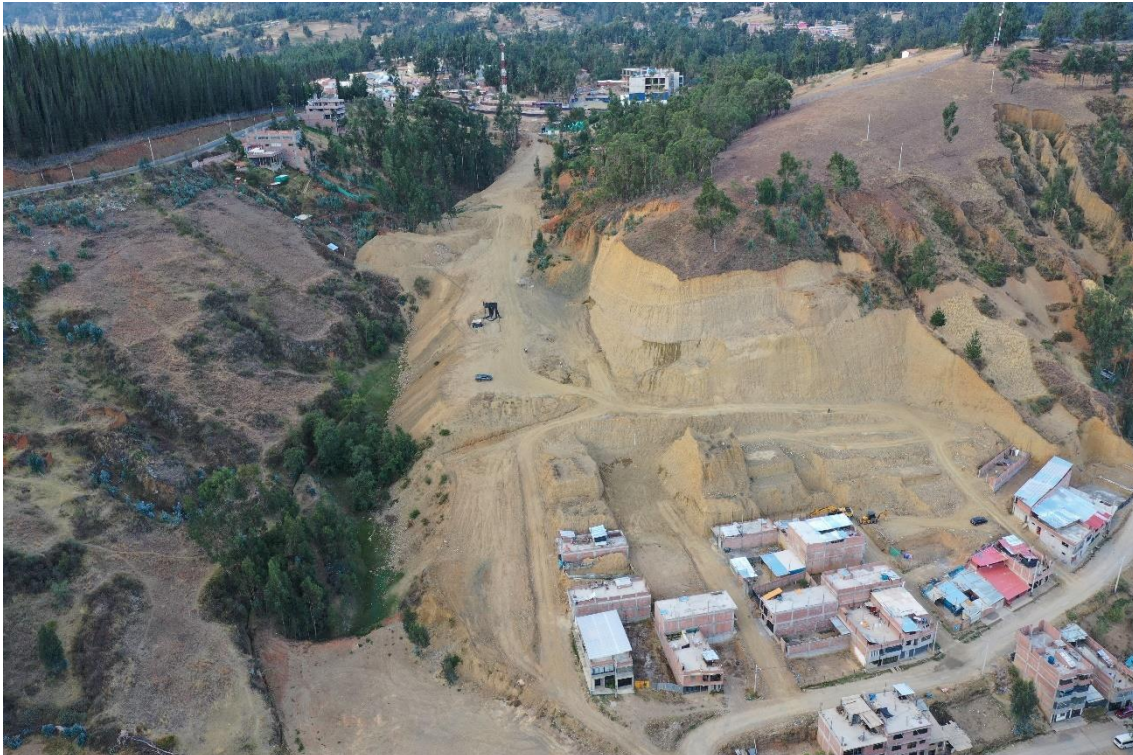
Fotografía 33. Zona crítica 02-010. Corte de talud que provocan rellenos del cauce de la quebrada, sobre este depósito inestable de relleno se asientan viviendas. Coordenadas UTM: 8946900 / 224166, Zona 18. Tomada el 22-09-2023.

02-010	Derrumbe, flujo de detritos, erosión de laderas.	Costado del cementerio municipal Independencia, (Independencia). Zona 18, N:8946900 E:224166	<p>Geomorfología: Corresponde a una vertiente glacio-fluvial, con pendientes fuerte a muy fuerte (15° - 45°), modelado sobre depósito glacial-fluvial. Este sector está siendo modificado con el fin de construir una calle y terrenos de cultivos, se están realizando trabajos de corte de talud, provocando el relleno de dos quebradas, ubicadas en ambas márgenes de la zona.</p> <p>Tipo de peligro: En la ladera se evidencia procesos de erosión en cárcavas, los cuales provocan flujos de detritos. Los pobladores de este sector cortaron un talud de 28 m de altura, generando un depósito de relleno de 15 m (Fotografía 33). (Se le considera como Peligro Muy Alto)</p>	<p>Potenciales: En caso de ocurrir precipitaciones pluviales intensas, este depósito de relleno podría ser movilizado y afectar las viviendas asentadas en la parte baja. Podría afectar un canal de riego.</p>	Sin registro previo	No se registran acciones de prevención y/o mitigación	<ul style="list-style-type: none"> - Los trabajos de corte de talud deben ser realizados por especialistas. - Respetar los cauces naturales de las quebradas. - Prohibir la construcción de viviendas e infraestructuras sobre el material de relleno. - Evitar depositar desmonte en la zona.

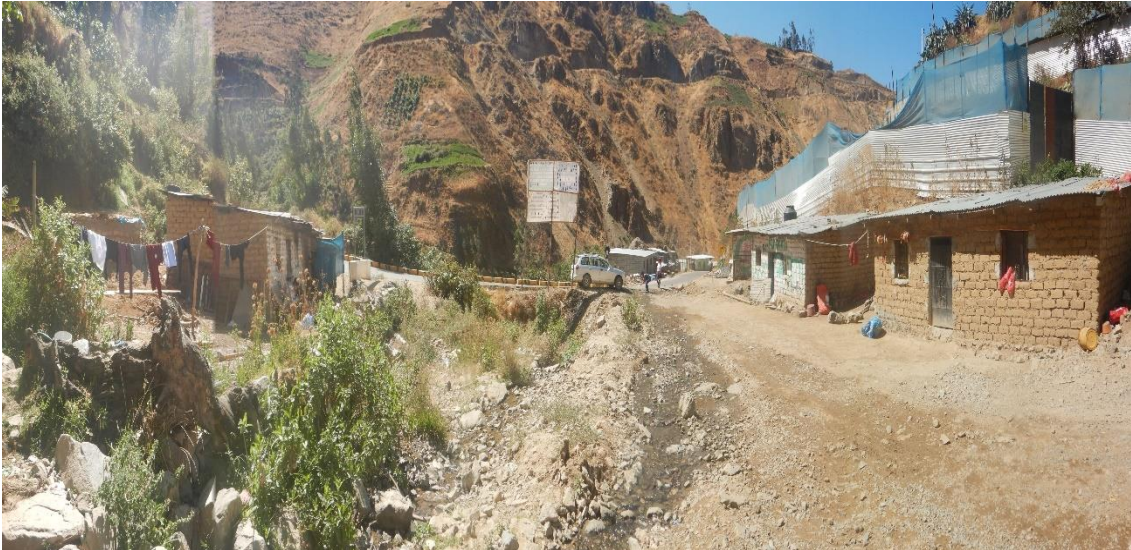
Coordenadas UTM: 8945093 / 195534, Zona 18. Tomada el 23-09-2023.

Fotografía 35. Zona crítica 02-013. Viviendas asentadas dentro del cauce de la quebrada Lameda y afectadas por flujo de detritos (huaicos).

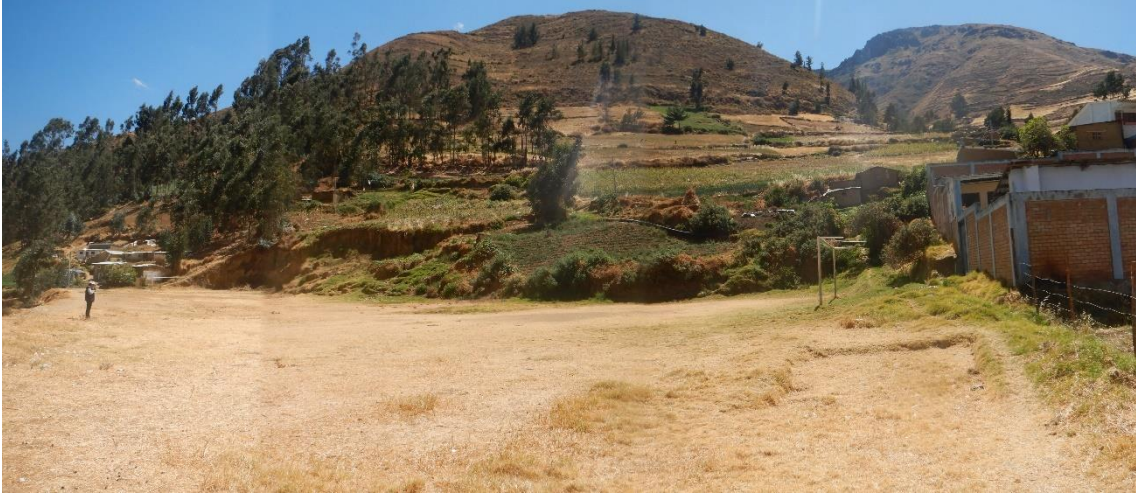
Coordenadas UTM: 8942444 / 201097, Zona 18. Tomada el 09-09-2023.

Fotografía 36. Zona crítica 02-014. I.E. Hermilio Valdizán (centro poblado Jirac) asentado dentro del cuerpo del deslizamiento rotacional.

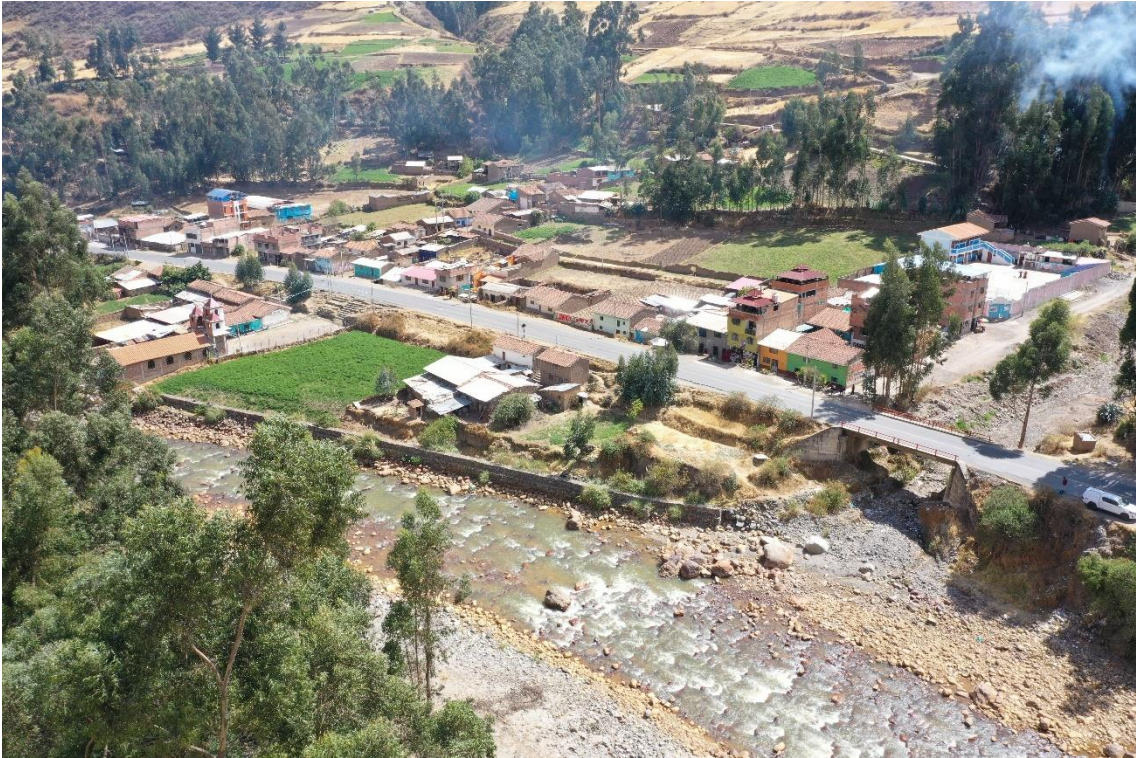
Coordenada UTM: 8933139 / 226812, Zona 18 L. Tomado el 05-09-2023.

Fotografía 37. Zona crítica 02-099. Vista del sector Acos afectado por flujos de detritos (huaicos) que descienden de manera periódica de la quebrada Lloclla, la cual confluye por la margen derecha al río Santa, afectando viviendas, iglesia y terrenos de cultivo.

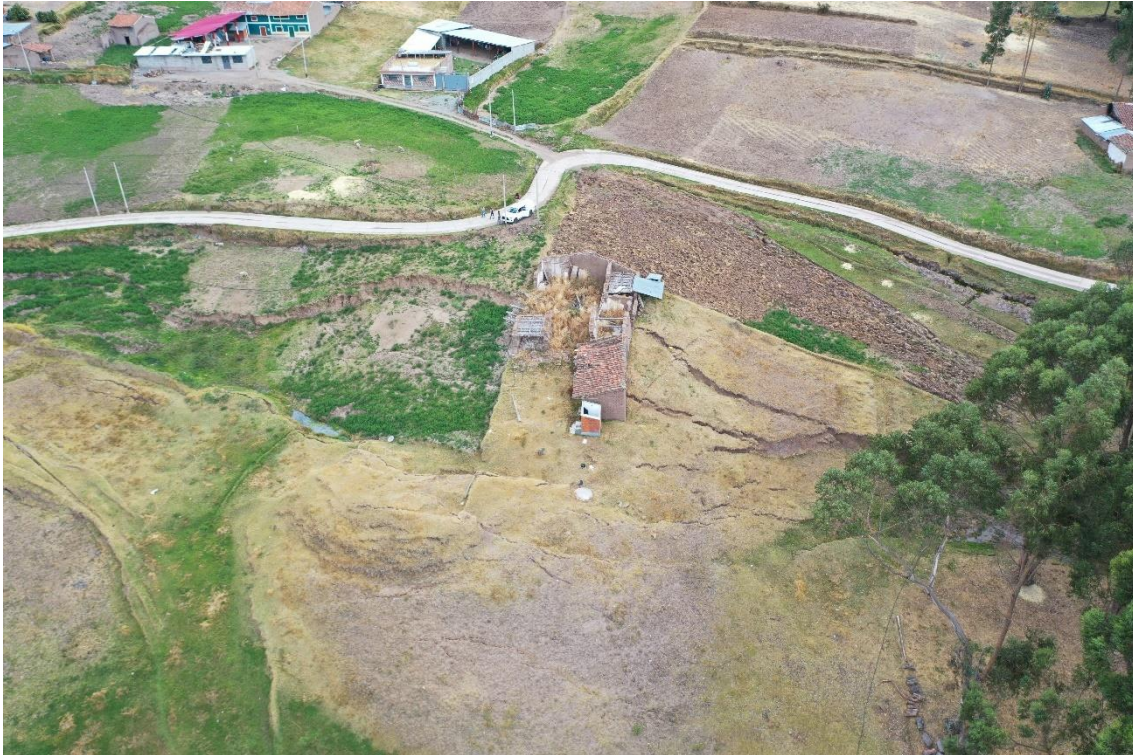
Fotografía 38. Zona crítica 02-100. El sector Lloclla o Lloclla Alto se ubica en la margen derecha de la quebrada Lloclla, que desciende al centro poblado Acos y vierte sus aguas al río Santa. Se observa afectación por reactivación de un evento antiguo en deslizamiento.
Coordenada UTM: 8934100 / 227880, Zona 18 L. Tomado el 05-09-2023.

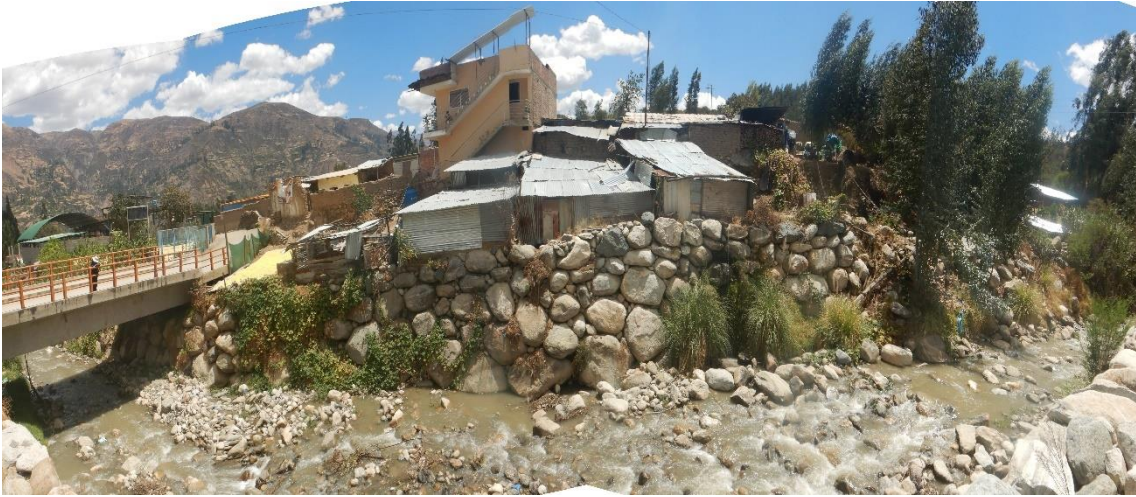
Coordenadas UTM: 8973047 / 210717, Zona 18. Tomada el 22-09-2023.

Fotografía 39. Zona crítica 02-017. Viviendas asentadas al borde del río en la margen derecha de la quebrada Obraje, afectado por flujo de detritos en periodos de lluvias con el incremento del caudal del río.

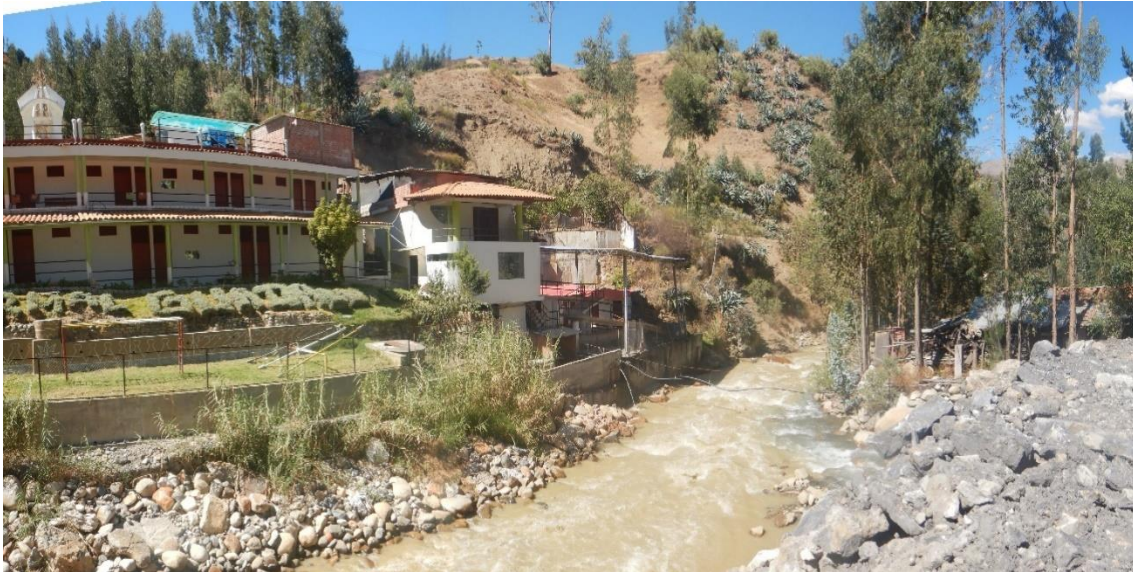
Fotografía 41. Zona crítica 02-023. Erosión fluvial afectando ambas márgenes del río Vicos, el flujo de detritos en temporada de lluvias sobrepasa el muro de contención del hotel. Coordenadas UTM: 8968737 / 216850, Zona 18. Tomada el 21-09-2023.

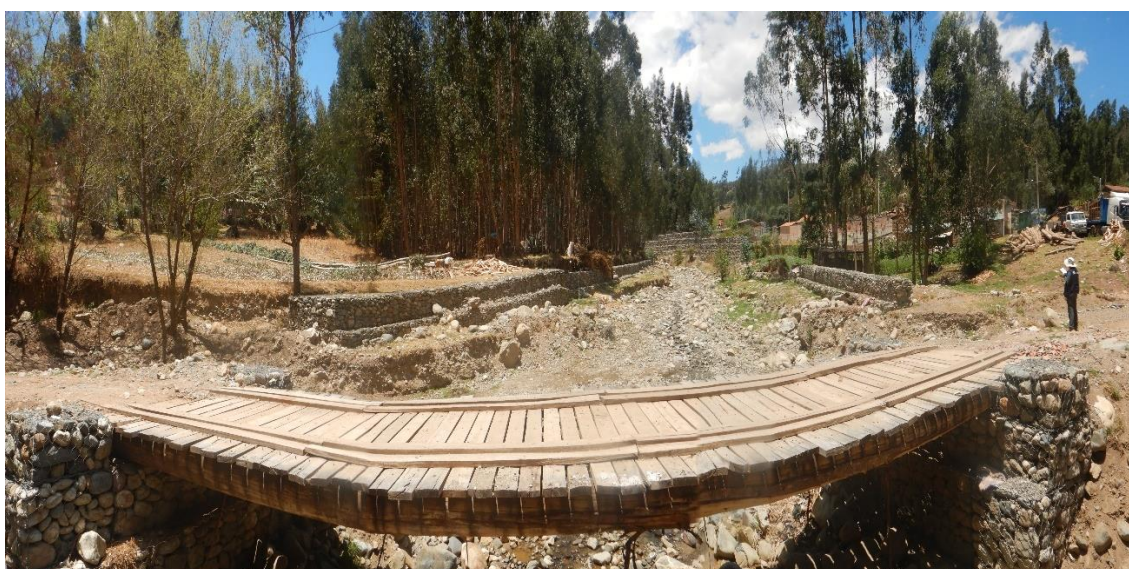
Fotografía 42. Zona crítica 02-025. Quebrada San Miguel de Aco colmatado por flujos de detritos compuestos por diferentes tamaños de bloques arrastrados a lo largo de la quebrada, instalaron gaviones en ambas márgenes del cauce. Coordenadas UTM: 8963830 / 217430, Zona 18. Tomada el 21-09-2023.

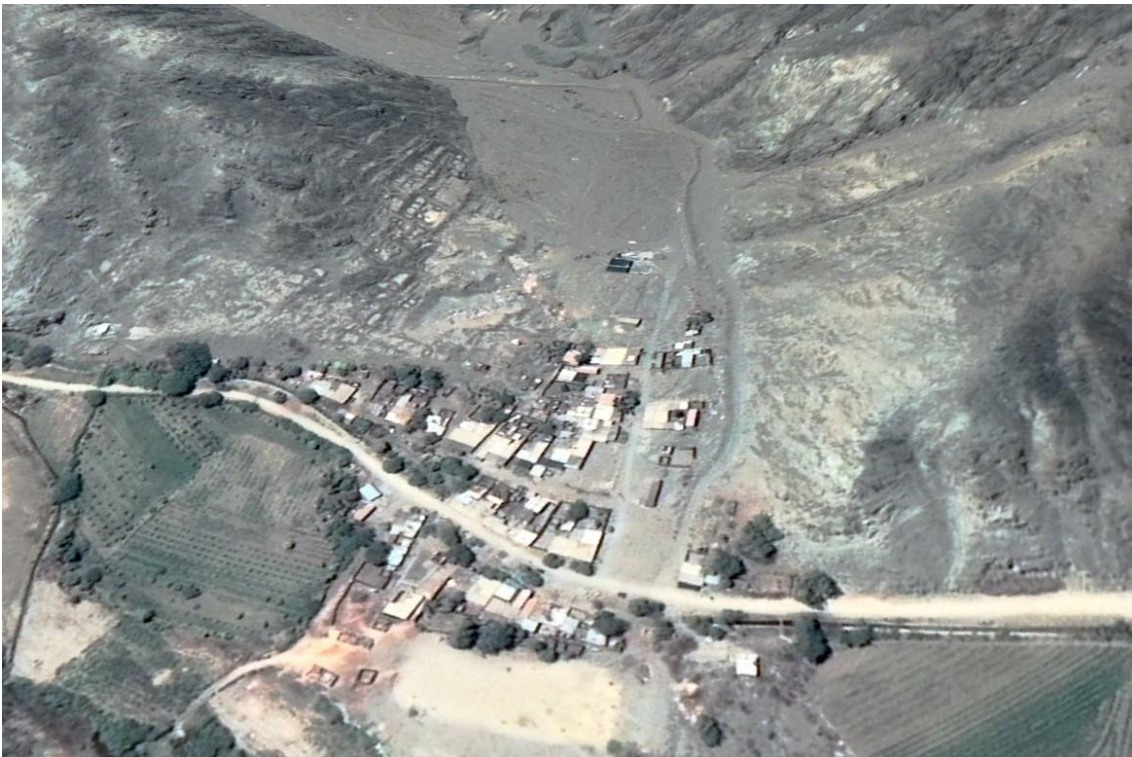
Coordenadas UTM: 8944220 / 813995, Zona 17. Tomado del Google Earth.

Figura 9. Zona crítica 02-029. Quebrada activada durante el ciclón Yaku en su paso por el sector Nivin afectó las viviendas asentadas dentro del cauce de la quebrada.

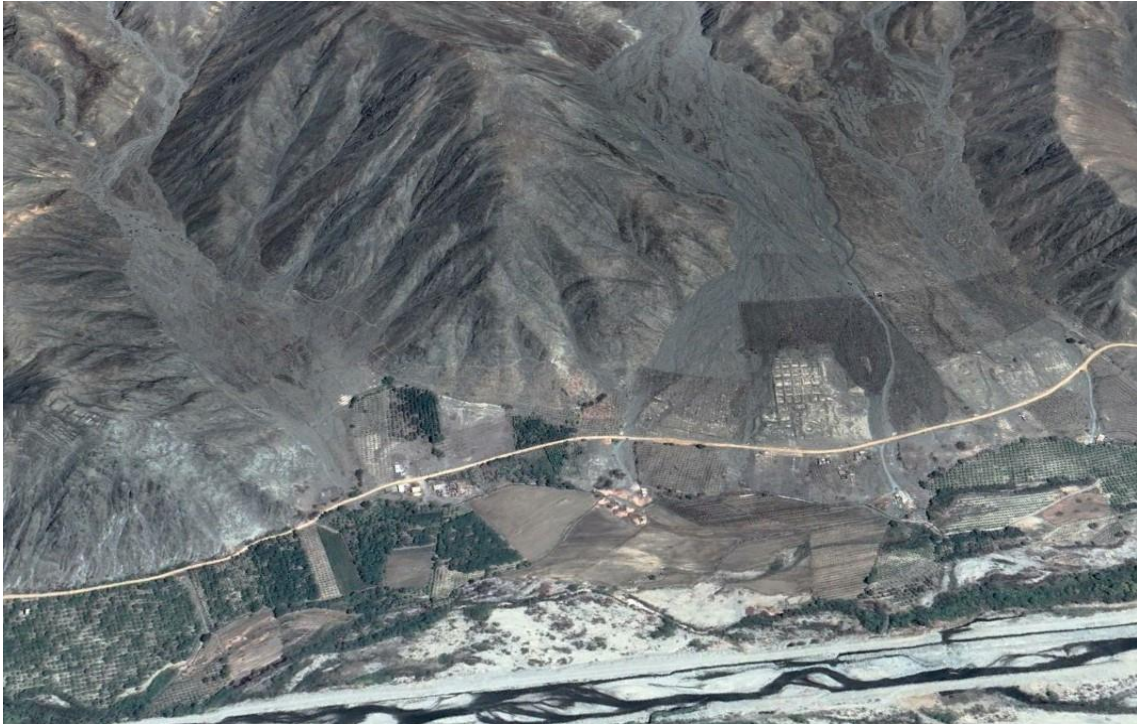
Coordenadas UTM: 8944334 / 812629, Zona 17. Tomado del Google Earth.

Figura 10. Zona crítica 02-030. Quebrada activada durante el ciclón Yaku en su paso por el sector Pan de Azúcar afectó 15 viviendas de esteras que actualmente se encuentran deshabitadas asentadas dentro del cauce de la quebrada.

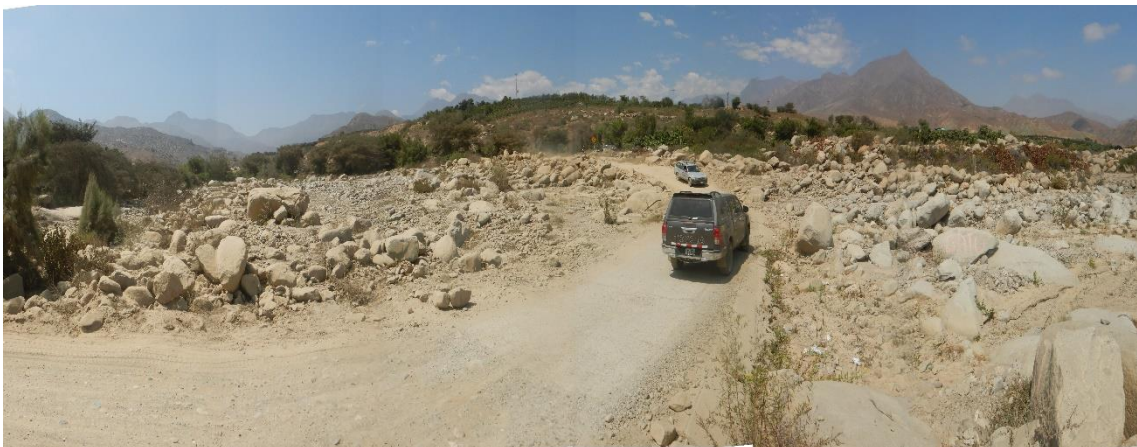
Coordenadas UTM: 8965168 / 813322, Zona 17. Tomada el 08-09-2023.

Fotografía 45. Zona crítica 02-031. La carretera Huanchu-Piedra parada en su paso por la quebrada Hualanyoc, es afectada periódicamente por flujo de detritos compuestos por diferentes tamaños de bloques arrastrados a lo largo de la quebrada.

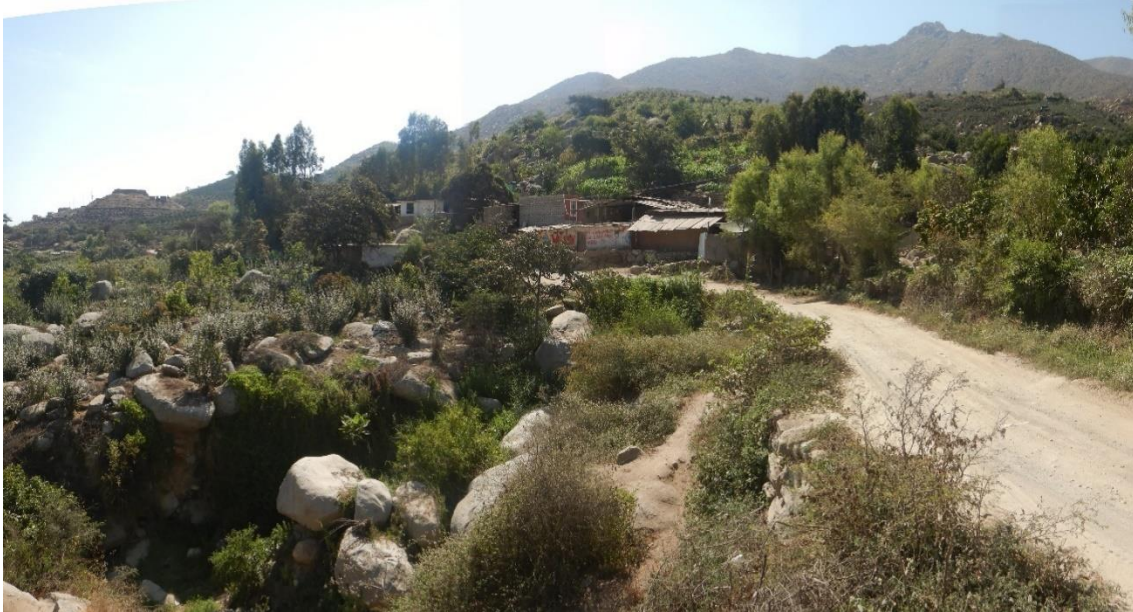
Fotografía 46. Zona crítica 02-032, El poblado Mojón asentada sobre depósitos de avalanchas antiguas, se reactivó con El Niño Costero 2017 afectando 5 viviendas.
Coordenadas UTM: 8966928 / 822330, Zona 17. Tomada el 08-09-2023.

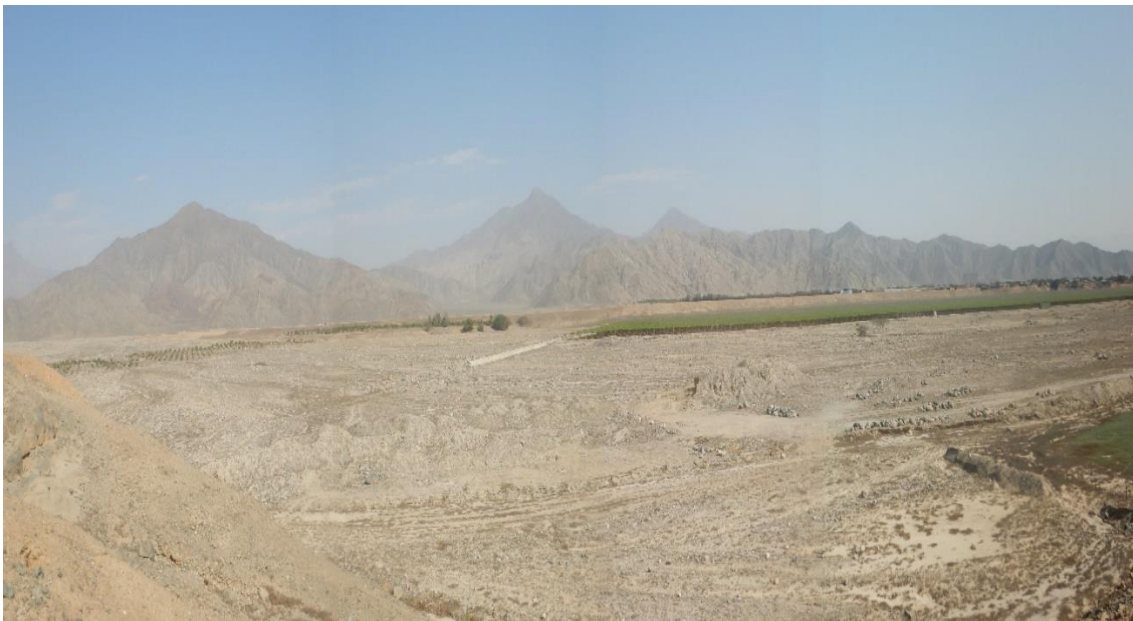
Fotografía 47. Zona crítica 02-033, Zona de depósito de la quebrada de río Seco, dentro del cauce se evidencia un dique transversal de concreto construido con el fin de proteger los terrenos cultivo de uva.
Coordenadas UTM: 8956235 / 807056, Zona 17. Tomada el 23-09-2023.

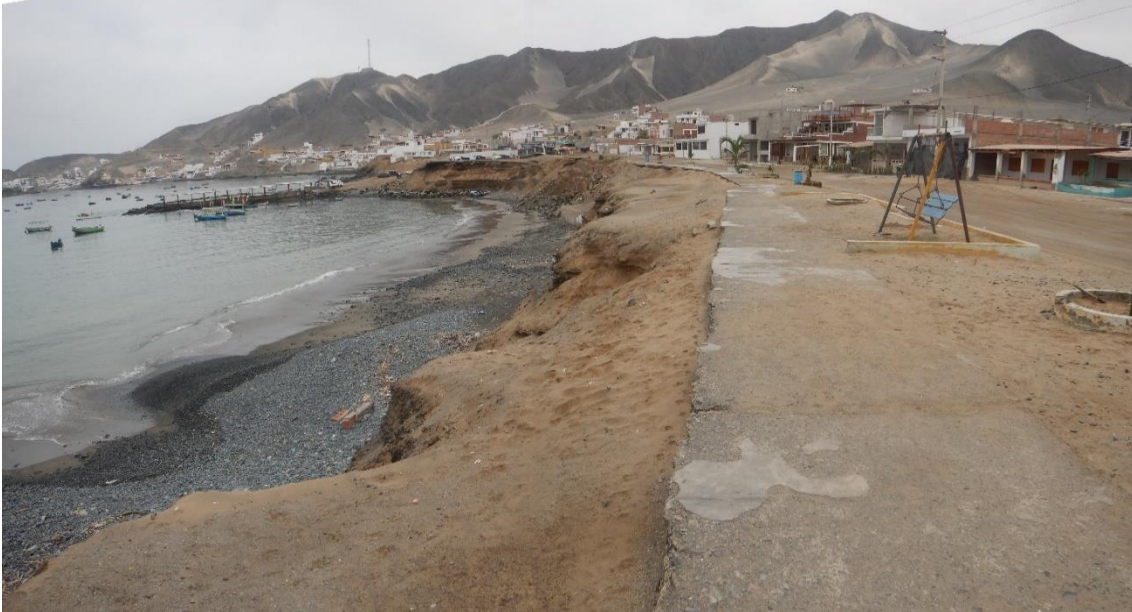
Coordenadas UTM: 8963999 / 784626, Zona 17. Tomada el 08-09-2023.

Fotografía 48. Zona crítica 02-034. Tortugas, zona afectada por flujo de detritos, en particular la bahía es afectado por erosión marina.

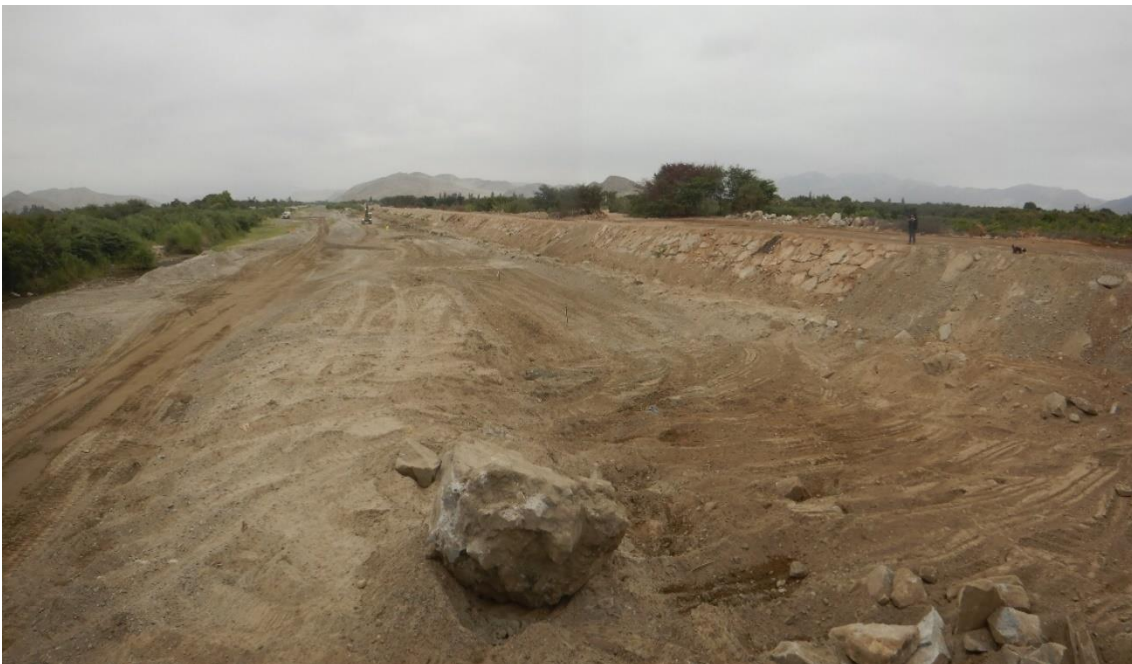
Coordenadas UTM: 8954001 / 790621, Zona 17. Tomada el 08-09-2023.

Fotografía 49. Zona crítica 02-035. Puente Tabón, fue destruido durante el FEN 2017, afectada periódicamente por flujo de detritos compuestos por diferentes tamaños de bloques arrastrados a lo largo de la quebrada, actualmente realizan trabajos de enrocados en ambas márgenes del río.
