DIRECCIÓN DE GEOLOGÍA AMBIENTAL Y RIESGO GEOLÓGICO

Informe Técnico N° A7460

EVALUACIÓN DE ZONAS CRÍTICAS POR PELIGROS GEOLÓGICOS ANTE EL FENÓMENO EL NIÑO 2023-2024 EN LAS PROVINCIAS DE HUARAZ, CARHUAZ, CASMA, HUAYLAS, SANTA, YUNGAY, AIJA, RECUAY, BOLOGNESI, HUARMEY Y OCROS, DEPARTAMENTO DE ÁNCASH

DICIEMBRE
2023

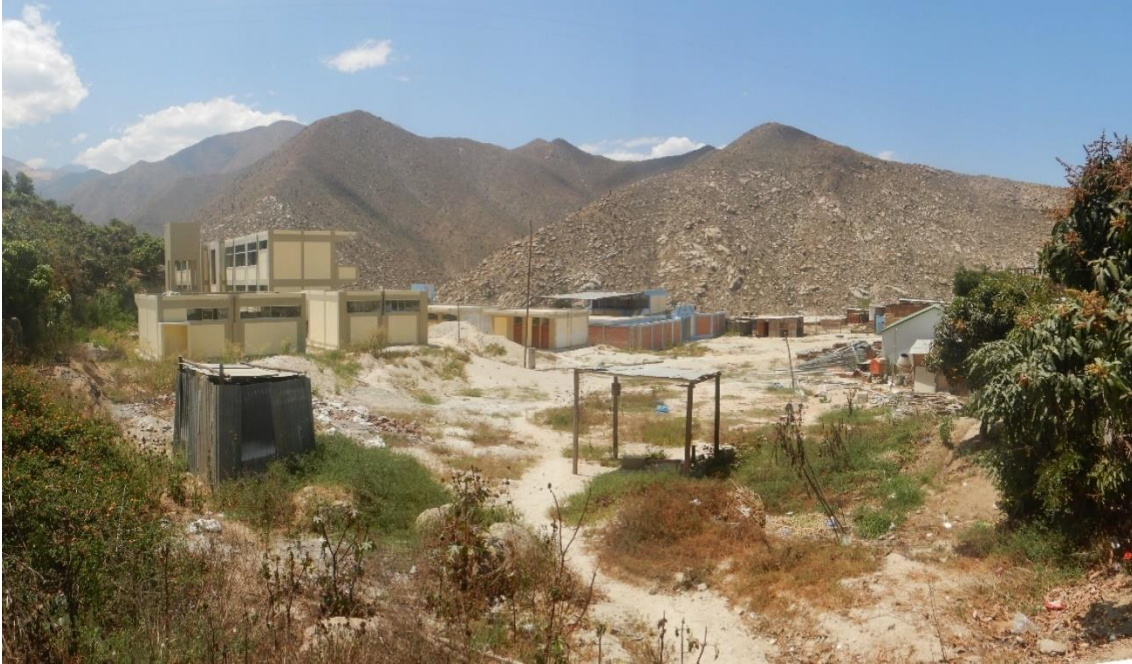
Fotografía 50. Zona crítica 02-036. El poblado Cerro El Castillo, afectada periódicamente por flujo de detritos afectando la escuela N° 88311 y colegio del poblado.
Coordenadas UTM: 8950051 / 173066, Zona 18. Tomada el 23-09-2023.

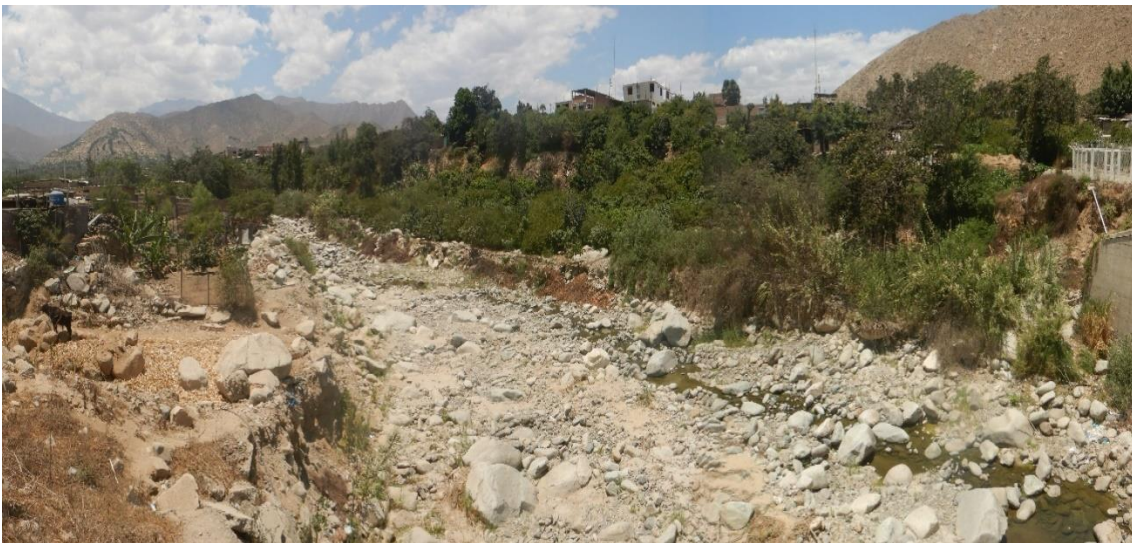
Fotografía 51. Zona crítica 02-037. Vista hacia aguas arriba del cauce del río Yautan, el cual se encuentra colmatado por depósitos de flujos de detritos y ocurre procesos de erosión fluvial en ambas márgenes del río.
Coordenadas UTM: 8947077/ 829354, Zona 17. Tomada el 23-09-2023.

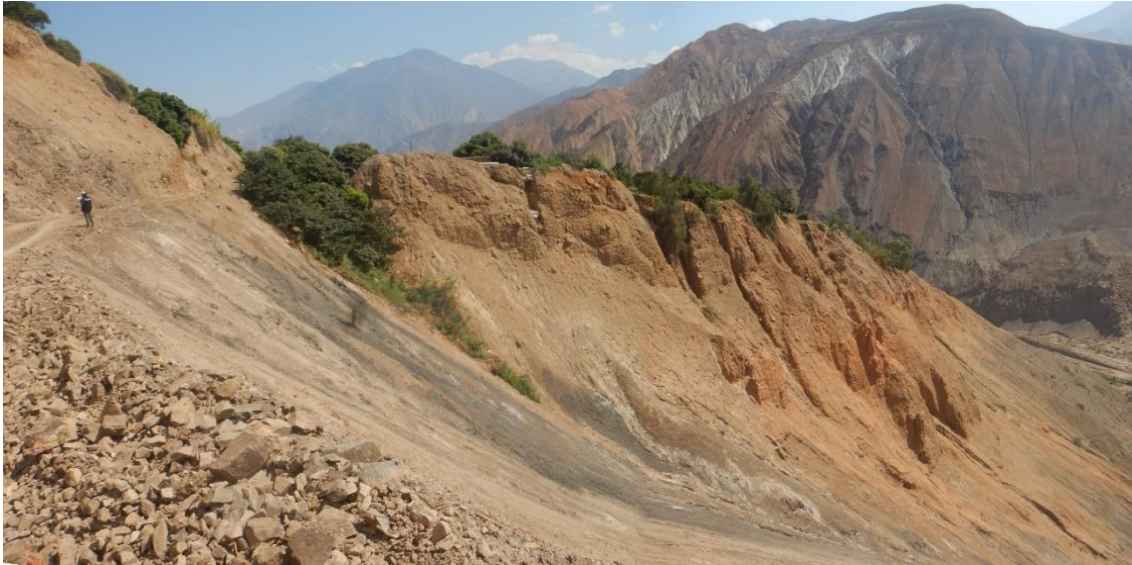
Fotografía 54. Zona crítica 02-042. Se observa erosión de laderas de tipo cárcavas que afecta el caserío San Pedro, cabe mencionar que la población no cuenta con un sistema de desagüe por lo que vierten sus aguas servidas directamente a la ladera, generando erosión de laderas.
Coordenadas UTM: 9031971 / 177852, Zona 18. Tomada el 14-09-2023.

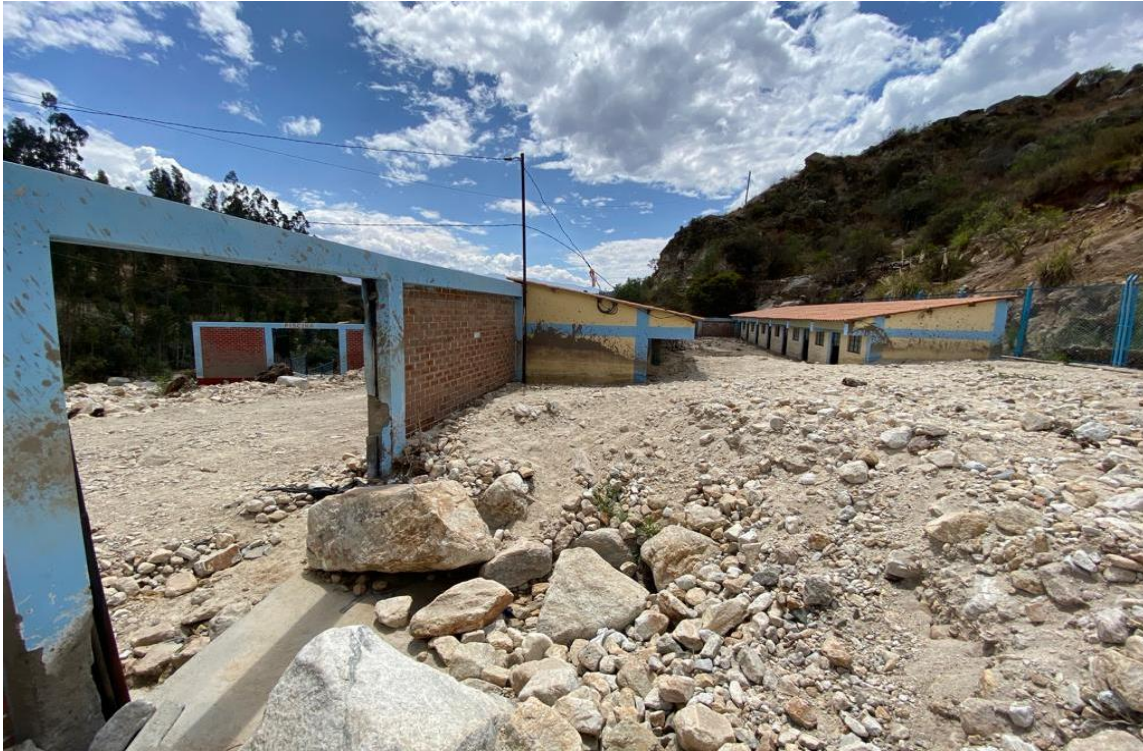
Fotografía 56. Zona crítica 02-049. Muestra un flujo de detritos de material heterogéneo, esta quebrada se activa en temporadas de lluvia, con el ciclón Yaku 2023, afectó parte de 02 piscinas ubicadas en la margen derecha de la quebrada Los Baños.

Coordenadas UTM: 9010336 / 193817, Zona 18. Tomada el 16-09-2023.

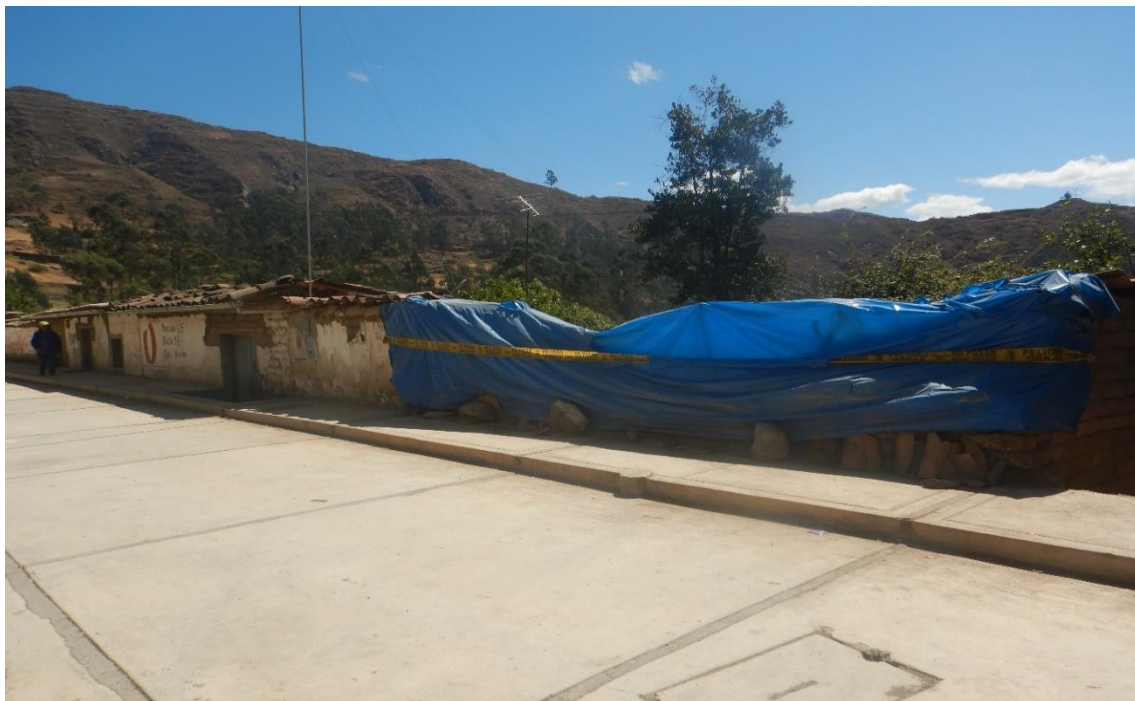
Fotografía 57. Zona crítica 02-050. Barrio Huayran, en período de lluvias se recargan los 04 puquiales ubicados alrededor de la zona, los cuales provocan inundaciones en la calle el triunfo, donde destruyó 01 vivienda.

Coordenadas UTM: 9019079 / 179357, Zona 18. Tomada el 15-09-2023.

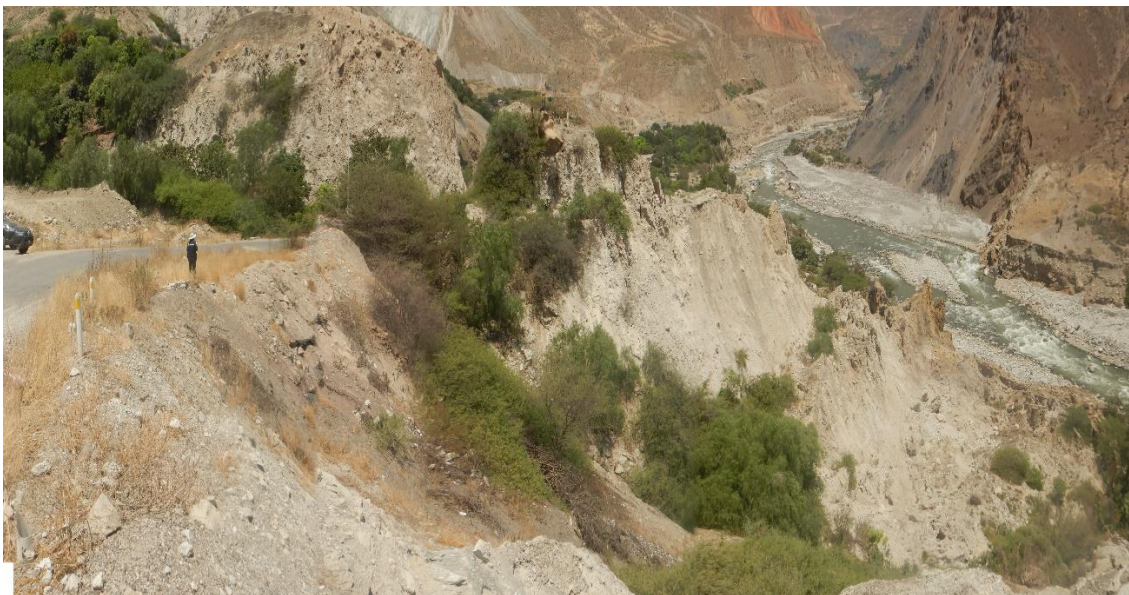
Fotografía 58. Zona crítica 02-052. Aguas abajo de la quebrada en confluencia con el río Santa ocurre procesos de erosión fluvial en ambas márgenes, en especial la margen izquierda, en el retroceso podría afectar la carretera Yuracmarca - Yungay pampa.
Coordenadas UTM: 9030635 / 181906, Zona 18. Tomada el 14-09-2023.

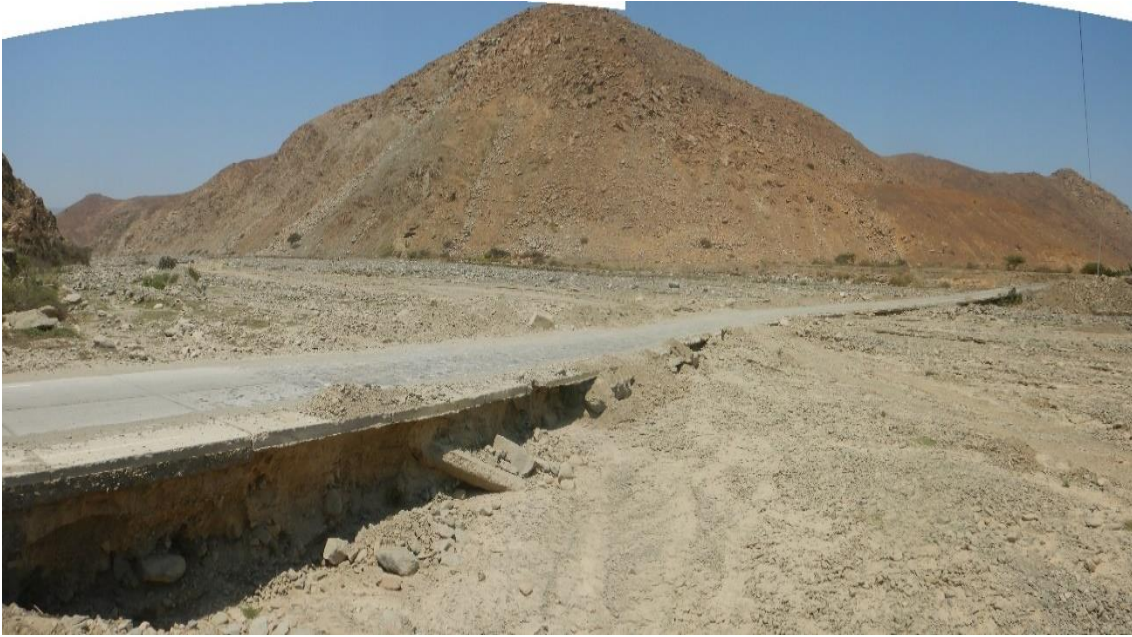
Fotografía 61. Zona crítica 02-056. Quebrada Cayhuamarca se activa en períodos de lluvia afectando el tramo de la vía Santa – Caraz, socavando la base de la plataforma de vía.
Coordenadas UTM: 9036696 / 787200, Zona 17. Tomada el 01-09-2023.

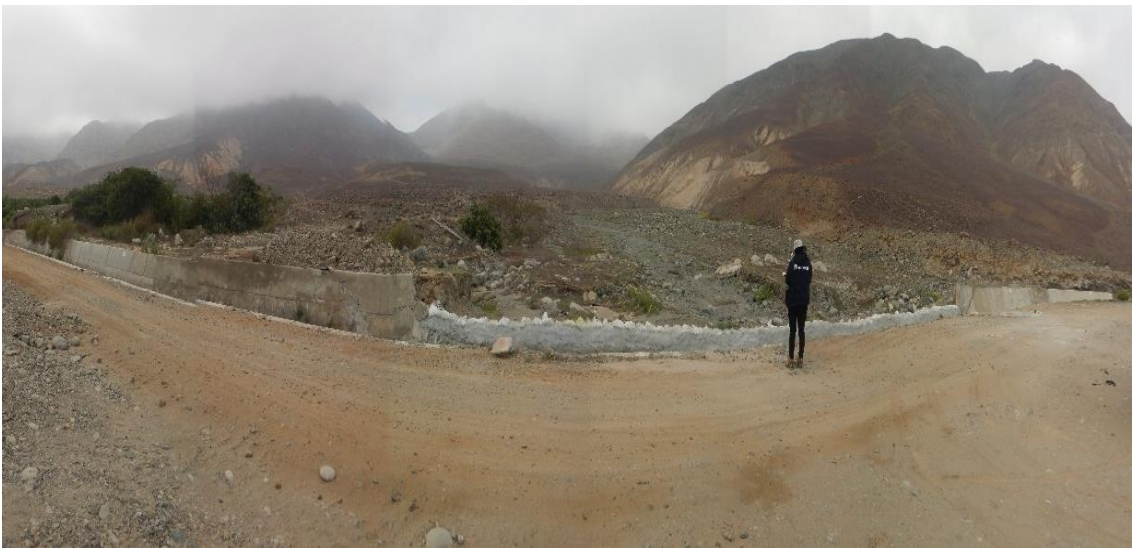
Fotografía 62. Zona crítica 02-059. Flujo de detritos de material heterogéneo, canalizado con 35% de bloques, 55% gravas y 10% de limos, forma un abanico, con el ciclón Yaku 2023 destruyó 20 m del canal Chinecas.
Coordenadas UTM: 9029264 / 772428, Zona 17. Tomada el 02-09-2023.

02-059	Flujo de detritos	Canal Chineca, (Chimbote), ZONA 17, N:9029264, E:772428	<u>Geomorfología.</u> Corresponde a una Vertiente aluvio-torrencial, con pendiente moderada (5°-15°), el estrato rocoso corresponde a granodioritas del Batolito de la Costa, cubierto por depósitos proluviales. <u>Tipo de peligro.</u> Flujo de detritos de material heterogéneo, canalizado con 35% de bloques, 55% gravas y 10% de limos, forma un abanico (Fotografía 62). (Se le considera como Peligro Alto).	Registrados: Destruyó 20 m del canal de riego y el muro de ambas márgenes presentan grietas en su estructura. Destruyó tubería de riego. Potenciales: De reactivarse la quebrada podría volver a afectar el canal Chinecas (Canal de riego principal del distrito de Chimbote).	“Evaluación geológica de las zonas afectadas por El Niño Costero 2017 en la región Áncash”: Rehabilitación (Concha et al 2017)	Se reconstruyo parte del muro del canal con sacos térreos y una capa de cemento	- Construir un dique transversal, gaviones, prohibir la construcción de viviendas y cultivar en el cauce de la quebrada. - Realizar la limpieza periódica del cauce de la quebrada. - Reubicar las viviendas ubicadas dentro del cauce de la quebrada.

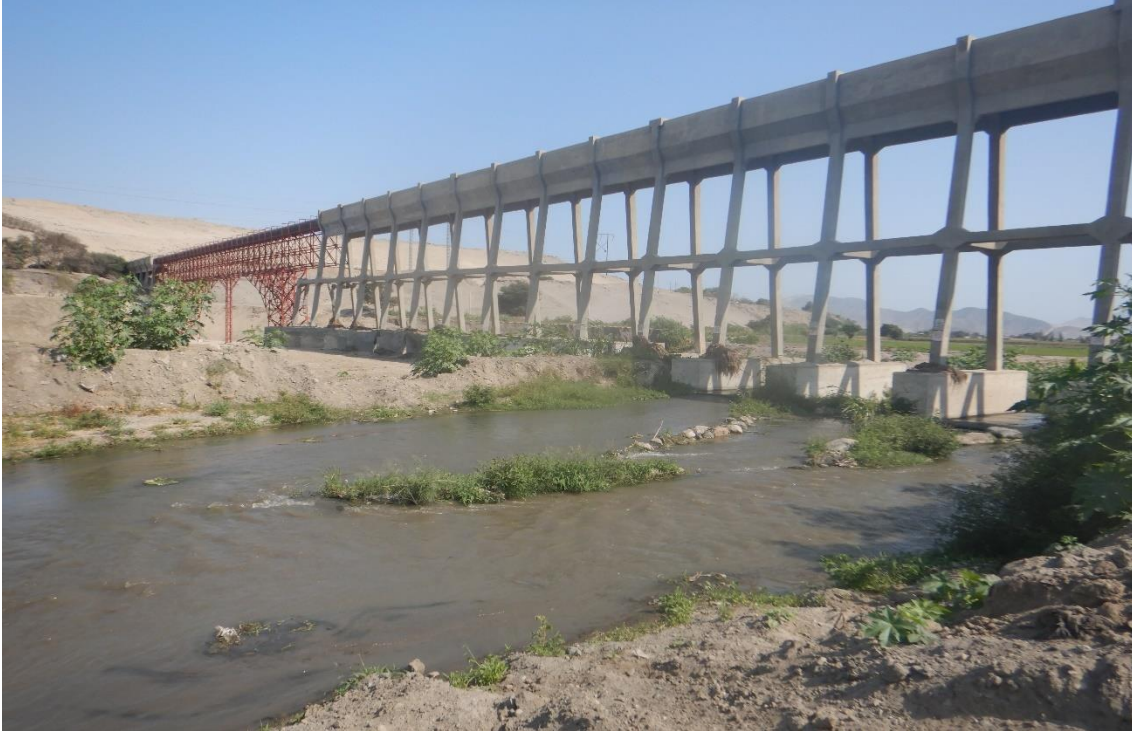
Fotografía 63. Zona crítica 02-061. Quebrada que fue reactivada con el ciclón Yaku 2023, el flujo de detritos destruyó 12 zapatas/columnas, en el cauce del río ocurren procesos de erosión fluvial en ambos márgenes.

Coordenadas UTM: 9010347 / 767911, Zona 17. Tomada el 02-09-2023.

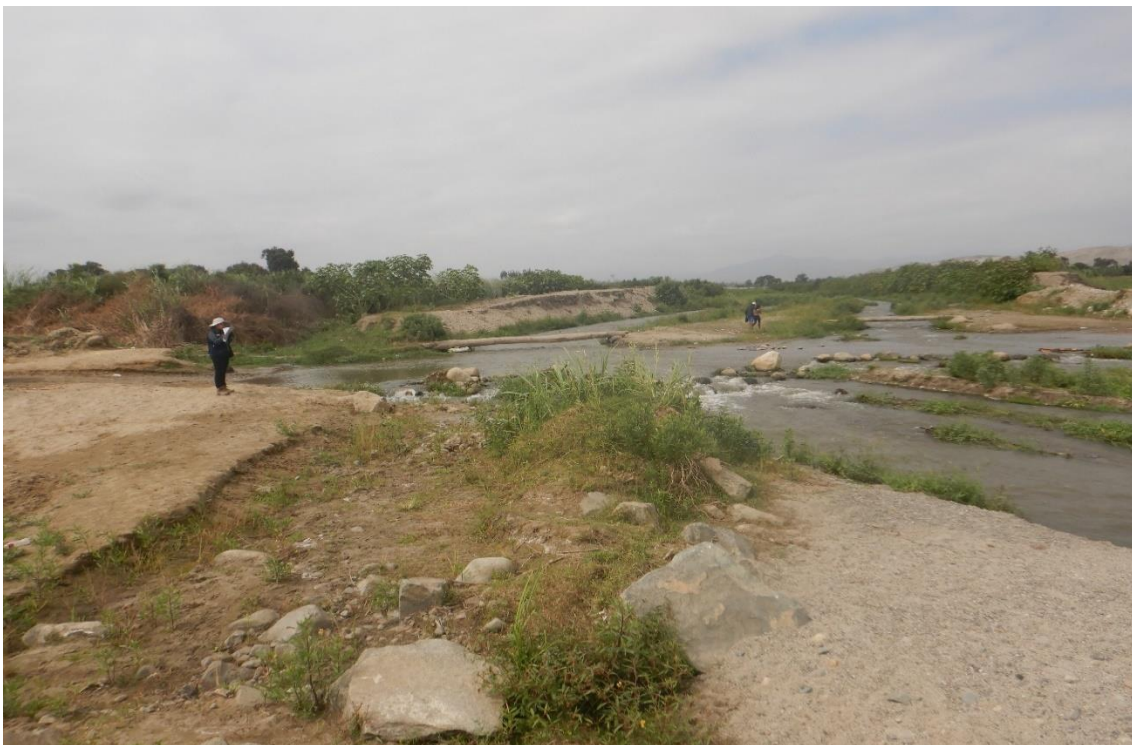
Fotografía 66. Zona crítica 02-065. Santa Clemencia (zona afectada), por erosión fluvial y flujos de detritos periódicamente en temporada de lluvias. Coordenadas UTM: 9004498 / 770917, Zona 17. Tomada el 03-09-2023.

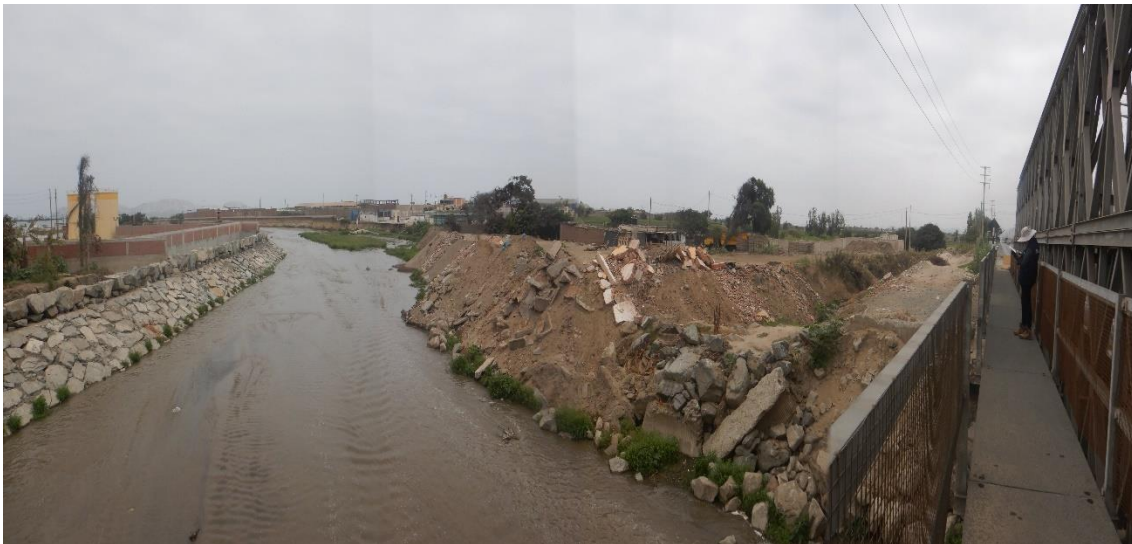
Fotografía 68. Zona crítica 02-070. Cauce del río denominado acequia, aguas abajo se evidencia 350 m destruyendo parte de infraestructura de fábricas y afectado por procesos de erosión fluvial en la margen derecha del cauce del río y se observa depósitos de desmonte sobre el cual se asientan viviendas.

Coordenadas UTM: 9002792 / 761747, Zona 17. Tomada el 04-09-2023.

02-070	Erosión fluvial y flujo de detritos	Sector Coishco, (Coishco), ZONA 17, N:9002792, E: 761747.	<u>Geomorfología.</u> Corresponde a una Llanura o planicie aluvial con pendiente suave a moderada (1°-15°), se da sobre depósitos aluviales. <u>Tipo de peligro.</u> Erosión fluvial que provoca socavamiento fluvial, afectando estructuras (puente y enrocado) con una longitud de 30m (Fotografía 68). (Se le considera como Peligro Muy Alto). <u>Otro peligro.</u> Aguas arriba de la margen izquierda del cauce, se evidencia flujos de detritos que desembocan directamente al cauce.	Registrados: Durante El Niño Costero 2017 destruyó un tramo de 350 m aproximadamente aguas abajo del puente, en la margen derecha del río. Afectó parte del enrocado en ambos estribos del puente, destruyó 5 viviendas aguas arriba. Potenciales: Podría afectar el enrocado de la margen izquierda del río y los estribos del puente, 3 casas, 2 fábricas, 4 pozos de oxidación, 3 corrales, terrenos de cultivo de alcachofa en la margen derecha y el tramo de la vía Chimbote - Coishco.	“Evaluación geológica de las zonas afectadas por El Niño Costero 2017 en la región Áncash”: Rehabilitación (Concha et al 2017)	No se registran acciones de prevención y/o mitigación	- Se recomienda prohibir el depósito de desmonte o basura. - Realizar el enrocado e instalación de gaviones en la margen derecha aguas abajo del puente. - Reparar el cerco perimétrico del puente peatonal. - Reforzar el enrocado en ambos estribos del puente.

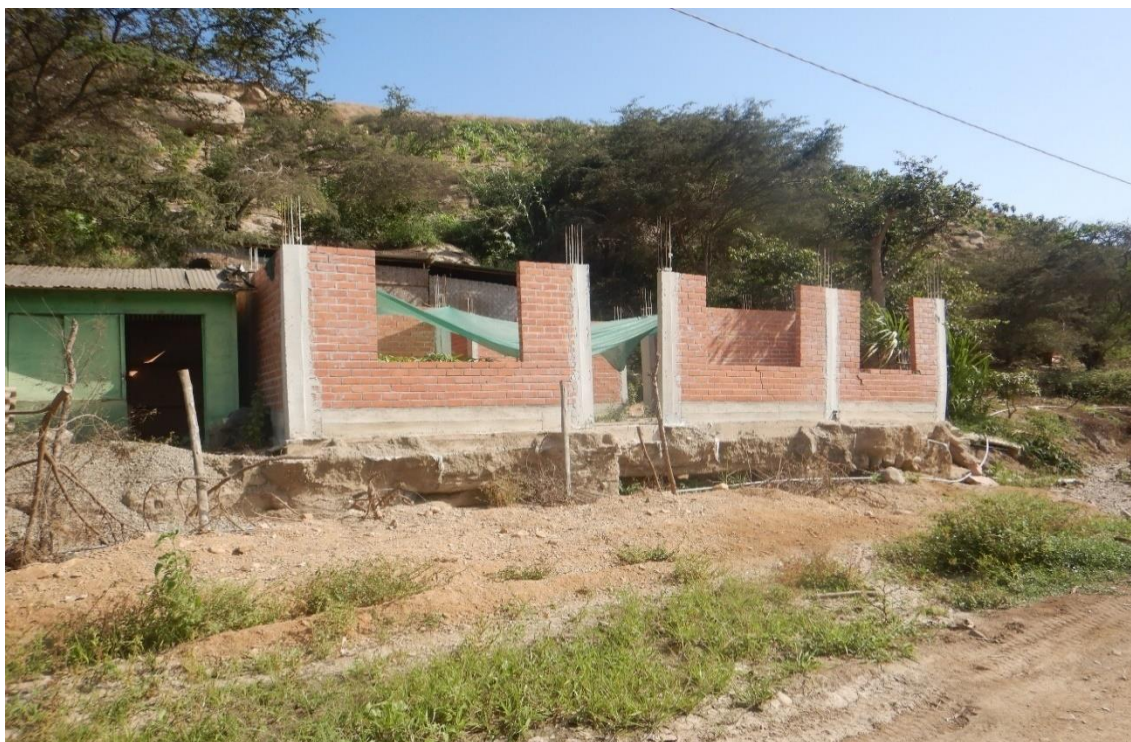
Fotografía 70. Zona crítica 02-076. Viviendas del centro poblado Quilihuay destruidas y colegio afectado por el flujo de detritos a consecuencia del ciclón Yaku 2023.

Coordenadas UTM: 8993394 / 811851, Zona 17. Tomada el 06-09-2023.

02-076	Flujo de detritos	Centro Poblado Quilihuay, (Moro), Zona 17, N:8993394, E:811851	<u>Geomorfología.</u> Corresponde a una terraza aluvial, con pendiente suave a moderada (1°-15°), sobre depósitos aluviales. <u>Tipo de peligro.</u> Flujo de detritos de material heterogéneo, que forma una escombrera con 2% de bloques, 15% de gravas y 83% de arena/limo. (Se le considera como Peligro Muy Alto).	Registrados: Se reactivó con el ciclón Yaku 2023, destruyendo 4 vivienda. Afectando todas las viviendas del centro poblado (en su gran mayoría la base de las viviendas se encuentra socavado por el paso del flujo de detritos), (Fotografía 70). Potenciales: De ocurrir otro huaico de igual magnitud podría destruir las viviendas que se encuentran afectadas y 1 colegio. Podría afectar 02 ha de terrenos de cultivo de palta y 1.5 km de trocha carrozable.	Sin registro previo	No se registran acciones de prevención y/o mitigación	- Reubicar todas las viviendas del centro poblado de Quilihuay. - Evitar cultivar dentro del cauce de la quebrada. - Prohibir la construcción de nuevas viviendas dentro del cauce de a quebrada.

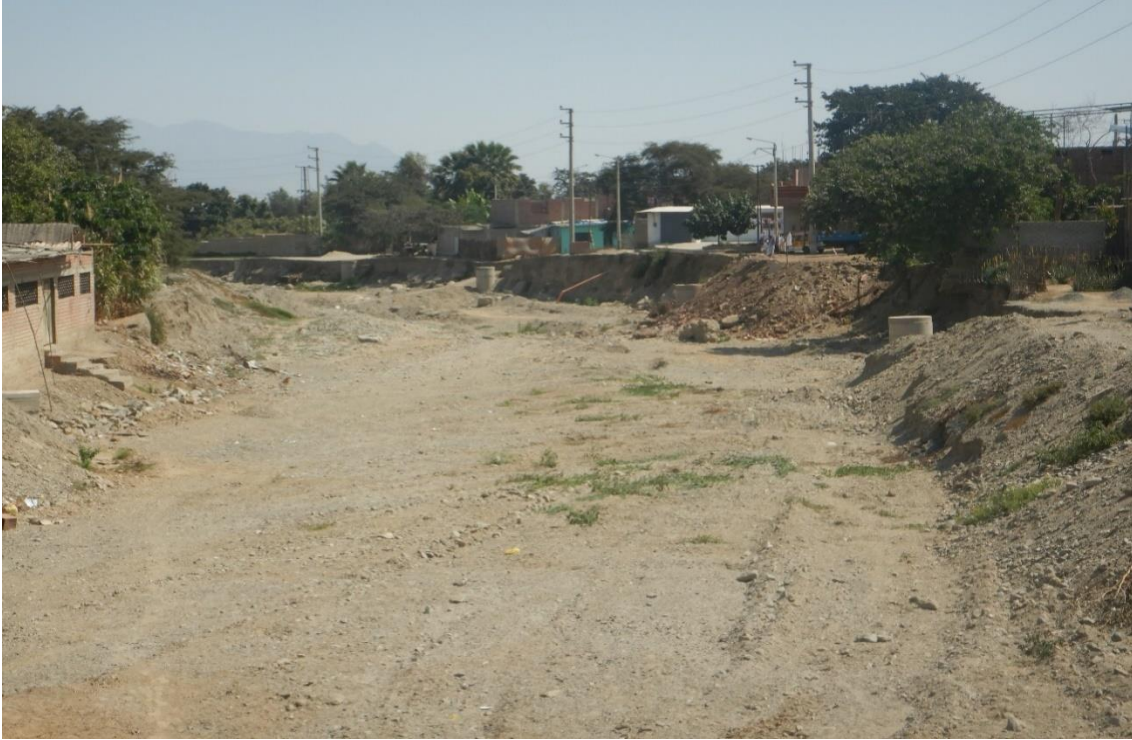
Fotografía 71. Zona crítica 02-084. Viviendas asentadas en ambas márgenes de la quebrada Solibín, afectados por los flujos de detritos y procesos de erosión fluvial. Coordenadas UTM: 8987888 / 798819, Zona 17. Tomada el 05-09-2023.

02-084	Flujo de detritos y erosión fluvial	Sector Puente Solibin-quebrada Solibin, (Nepeña), Zona 17, N:8987888, E:798819	<u>Geomorfología.</u> Corresponde a una terraza aluvial con pendiente de suave a moderado (1°-15°) que se dan sobre depósitos aluviales. <u>Tipo de peligro.</u> Flujo de detritos con material heterogéneo, tipo escombrera, con 20% de bloques, 60% de grava y 20% de arena, corresponde a un flujo canalizado, 100 m de erosión del cauce (Fotografía 71). (Se le considera como Peligro Muy Alto) En la coordenada N:8987888, E:798819, el flujo de detritos obstruyó 8 metros de la vía y 120 m de erosión fluvial.	Registrados: Aguas abajo del puente, en la margen izquierda ocurre erosión fluvial afectando 100 m, En la coordenada N:8987888, E:798819. Ocurre erosión fluvial en ambas márgenes del río aguas arriba 70 m y aguas abajo 50 m, destruyó una vivienda, tuberías de drenajes de concreto. Potenciales: Podría afectar 06 postes de tendido eléctrico, 5 buzones de desagüe, 1 vivienda ubicada en la margen izquierda del río y podría afectar los estribos del puente Solibin. En la coordenada N: 8987888, E: 798819. De reactivarse el huaico podría afectar 2 postes de tendido eléctrico, 2 viviendas ubicadas en ambas márgenes, así mismo podría erosionar ambos estribos del puente de concreto.	Sin registro previo	Posterior a El Niño Costero 2017, construyeron un puente de concreto y realizaron enrocado en ambas márgenes del río, aguas arriba y aguas abajo del puente Solibín.	- Prohibir el vertimiento de desmonte. - Considerar reubicar los postes de tendido eléctrico. - Continuar con la construcción de los gaviones y enrocado en ambas márgenes aguas arriba y aguas abajo. - Realizar la limpieza periódica del cauce. - En la coordenada N:8987888, E:798819 se recomienda realizar limpieza del cauce y construir defensa ribereña (gaviones o enrocado) en ambas márgenes del río. - Ampliar la luz del puente, debido al estrechamiento del cauce.

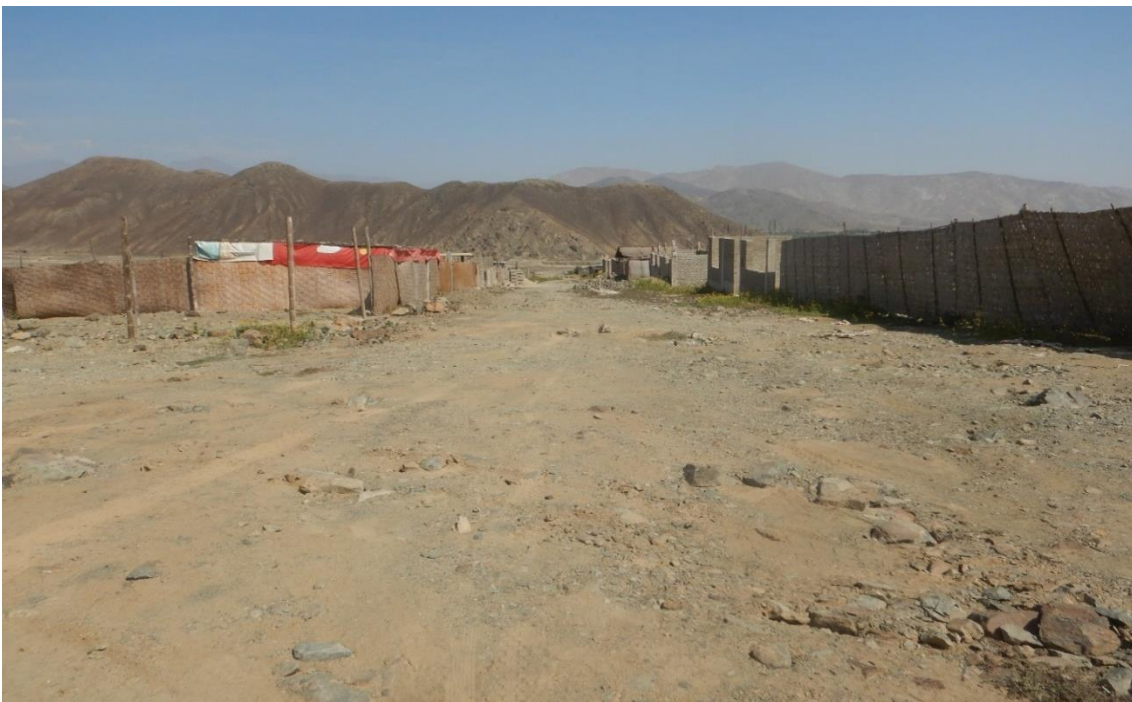
Fotografía 72. Zona crítica 02-085. Cauce de quebrada que se activa periódicamente en temporadas de lluvias, presencia de depósitos de flujos de detritos compuestos por diferentes tamaños de bloques arrastrados a lo largo de la quebrada, dentro del cauce se asientan viviendas de esteras y actualmente no habitadas, corresponde a una invasión para un futuro asentamiento. Coordenadas UTM: 8989118 / 799888, Zona 17. Tomada el 05-09-2023.

02-085	Flujo de detritos	Quebrada Sin nombre, (Nepeña), Zona 17, N:8989118, E:799888	<u>Geomorfología.</u> Corresponde a un abanico de piedemonte, con pendiente suave a moderado (1°-15°), sobre depósitos aluviales. <u>Tipo de peligro.</u> Flujo de detritos de material heterogéneo, que forma cono o abanico con 45% de bloques, 45% de gravas y 10% de arena. Obstruyó 300 m aproximadamente de la vía. Se observa viviendas de esteras y actualmente no habitadas, corresponde a una invasión para un futuro asentamiento (Fotografía 72). (Se le considera como Peligro Muy Alto)	Registrados: Dentro del cauce de la quebrada y sobre el depósito de flujos de detritos se encuentran asentados 50 lotizaciones con construcciones de esteras. Se evidencia 300 m de obstrucción de vía. Potenciales: Podría afectar todo el terreno de invasión en la quebrada.	Sin registro previo	No se registran acciones de prevención y/o mitigación	- Se recomienda reasentar todas las viviendas (50) ubicadas dentro del cauce de la quebrada. - Prohibir la construcción de nuevas viviendas y actividades agrícolas.

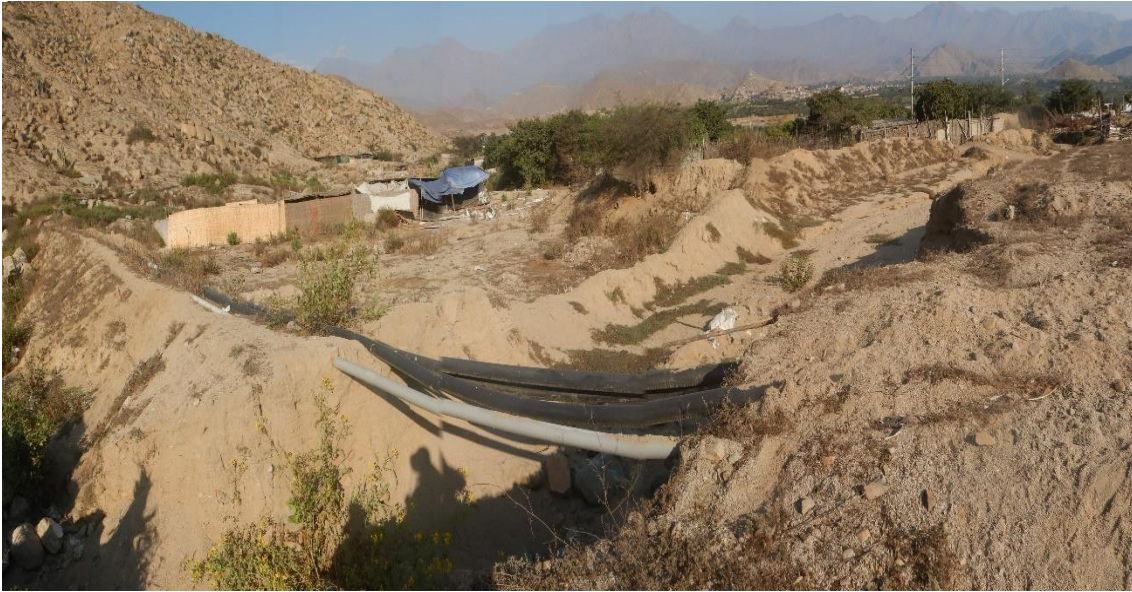
Fotografía 73. Zona crítica 02-088. El centro poblado San Juan es afectado por flujo de detritos periódicamente, posterior a lo ocurrido del fenómeno de El Niño 2017, construyeron un dique transversal, el cual fue construido por el material arrimado del mismo depósito de flujo de detritos. Coordenadas UTM: 8990924 / 808406, Zona 17. Tomada el 07-09-2023.

02-088	Flujo de detritos	Centro Poblado San Juan, (Nepeña), Zona 17, N:8990924, E:808406	<u>Geomorfología.</u> Corresponde a una colina y lomada en roca intrusiva, con pendiente moderado a fuerte (5°-25°), modelado sobre estrato rocoso correspondiente a monzogranito de la super unidad Santa Rosa - Nepeña del Batolito de la Costa, cubierto por depósitos proluviales. <u>Tipo de peligro.</u> Flujo de detritos de material heterogéneo, que forma una escombrera con 10% de bloques, 30% de gravas y 60% de arena/limo. <u>Otro peligro.</u> Se evidencia también procesos de erosión fluvial en la margen derecha de la quebrada. Posterior a lo ocurrido del fenómeno de El Niño Costero 2017, construyeron un dique transversal, el cual fue construido por el material arrimado del mismo depósito de flujo de detritos (Fotografía 73). (Se le considera como Peligro Muy Alto).	Registrados: Con el fenómeno de El Niño Costero 2017, afectó 10 viviendas que se encuentran asentadas dentro del cauce de la quebrada. Potenciales: De ocurrir otro huaico podría afectar el dique transversal de 35 m, el cual fue construido por el material arrimado del flujo de detritos. Podría afectar 35 m de tuberías de agua potable y de riego que pasan por encima del dique transversal. Podría afectar las viviendas del centro poblado San Juan y 3 postes de tendido eléctrico.	"Evaluación geológica de las zonas afectadas por El Niño Costero 2017 en la región Áncash": Rehabilitación (Concha et al 2017)	Construyeron un dique transversal de material arrimado.	- Reubicar las viviendas asentadas dentro del cauce de la quebrada. - Prohibir construir nuevas viviendas dentro del cauce de la quebrada y depósito de basura y desmonte en el cauce de la quebrada. - Construir muros disipadores de energía.

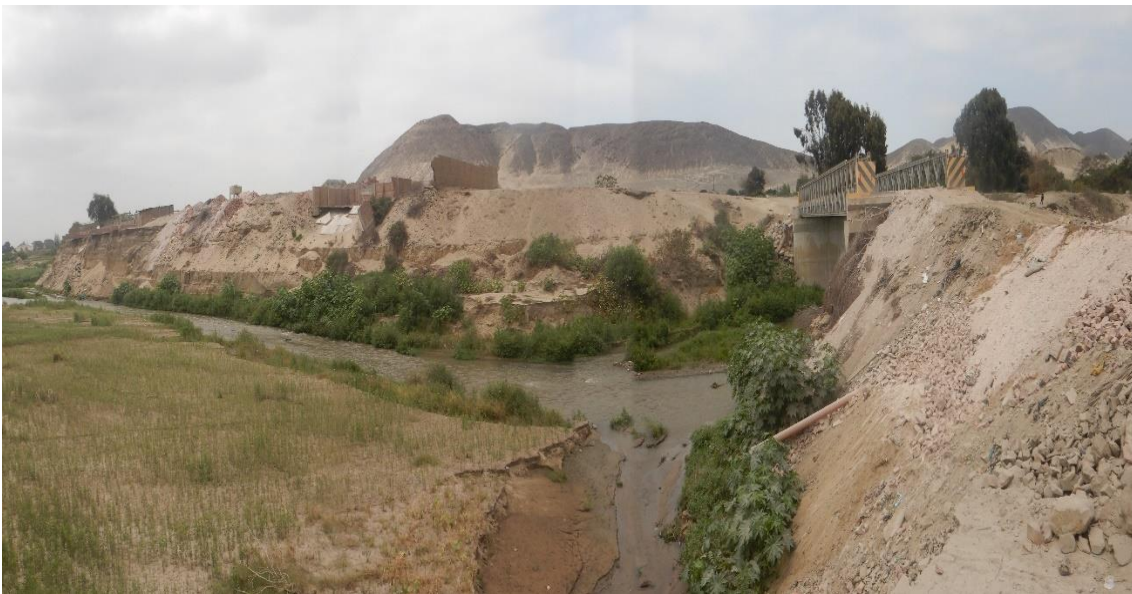
Fotografía 74. Zona crítica 02-089. Viviendas destruidas por la erosión fluvial, los estribos del puente Huacachaloque son afectados por los flujos de detritos compuestos por diferentes tamaños de bloques arrastrados a lo largo de la quebrada. Coordenadas UTM: 9006066 / 764992, Zona 17. Tomada el 04-09-2023.

CÓDIGO EN MAPA	TIPO DE PELIGROS	SECTOR /POBLADO (Distrito) Coordenadas	OBSERVACIONES INGENIERO - GEOLÓGICAS	VULNERABILIDAD Y/O DAÑOS OCASIONADOS	RECOMENDACIONES EN PUBLICACIONES ANTERIORES	RECOMENDACIONES IMPLEMENTADA	NUEVAS RECOMENDACIONES
02-089	Erosión fluvial, flujo de detritos	Sector Puente Huacachaloque, (Santa), Zona 17, N:9006066, E:764992	<u>Geomorfología.</u> Corresponde a una Llanura o planicie aluvial con pendiente suave a moderado (1°-15°), desarrollado sobre deposito aluvial. <u>Tipo de peligro.</u> Erosión fluvial que provoca socavamiento fluvial afectando la terraza, terrenos agrícolas aproximadamente 1 km, en el cauce del río se evidencia flujos antiguos (Fotografía 74). (Se le considera como Peligro Muy Alto)	Registrados: Erosionó ambas márgenes del río en un tramo aproximado de 1 km. Aguas arriba destruyó parte de 3 viviendas. Potenciales: De continuar con el proceso de erosión fluvial, podría afectar el estribo del puente que se encuentra en el cauce del río.	Sin registro previo	No se registran acciones de prevención y/o mitigación	- Ampliar la luz y la longitud del puente. - Realizar limpieza periódica del cauce. - Prohibir el depósito de desmonte y basura en ambas márgenes del río. - Realizar obras de defensa ribereña (gaviones o enrocado)

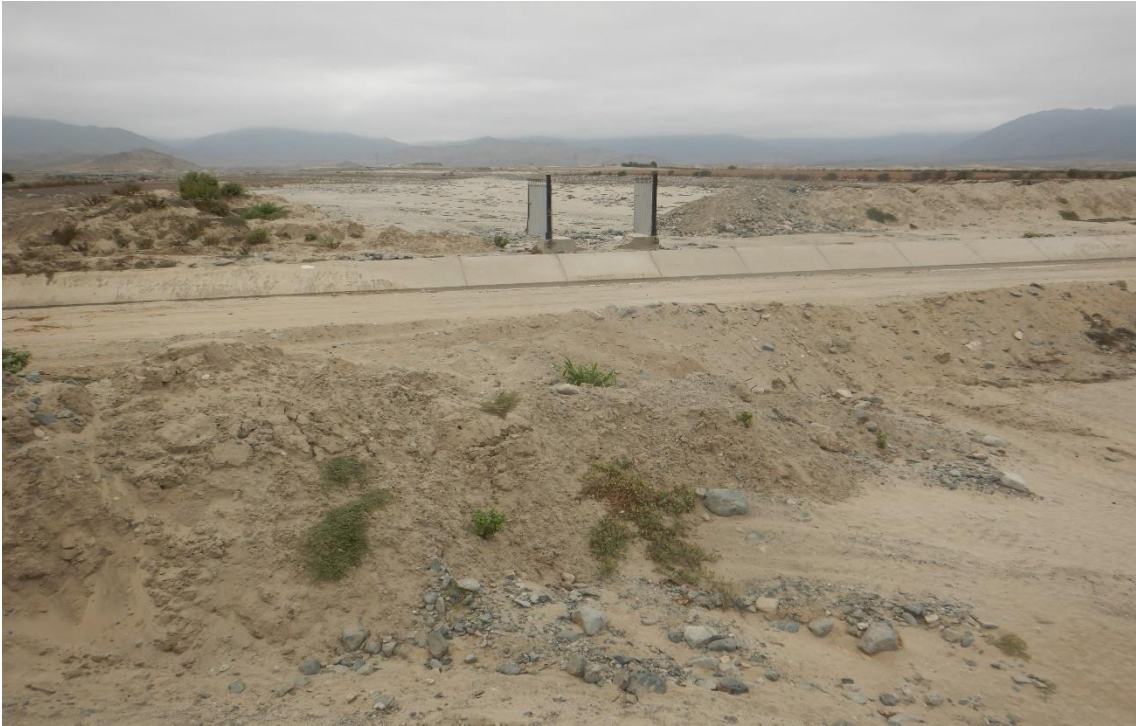
Fotografía 75. Zona crítica 02-090. Canal de riego y terrenos de cultivos afectados por los flujos de detritos recurrentes periódicamente en temporada de lluvias.
Coordenadas UTM: 8995948 / 785555, Zona 17. Tomada el 05-09-2023.

02-090	Flujo de detritos, erosión fluvial	Canal Chinecas, (Nuevo Chimbote), Zona 17, N:8995948, E:785555	<u>Geomorfología.</u> Corresponde a mantos de arenas con pendientes de suave a moderada (1°-15°), se da sobre depósitos eólicos. <u>Tipo de peligro.</u> geológico identificado en este sector es un flujo de detritos de material heterogéneo que forma cono abanico, con 20% de bloques, 35% de gravas y 45% de arenas, correspondiendo a un flujo de detritos canalizado (Fotografía 75). (Se le considera como Peligro Muy Alto).	Registrados: Destruyó parte de puente peatonal de concreto, afectó 80 m del canal de riego, destruyó terrenos de cultivos en el cauce y afectó una puerta de acceso a terrenos de cultivos. Potenciales: Podría afectar 4 reservorios, 6 viviendas de madera y 100 m de tuberías de riego, así como 100 m del canal de riego de concreto, así como 1 ha de terrenos de cultivo de maíz y 1 torre de alta tensión.	"Evaluación geológica de las zonas afectadas por El Niño Costero 2017 en la región Áncash": Rehabilitación (Concha et al 2017)	No se registran acciones de prevención y/o mitigación	- Construir un arenadero que pueda servir como un puente de paso para el flujo de detritos. - Prohibir cultivar dentro del cauce de la quebrada. - Realizar la limpieza periódica del cauce.

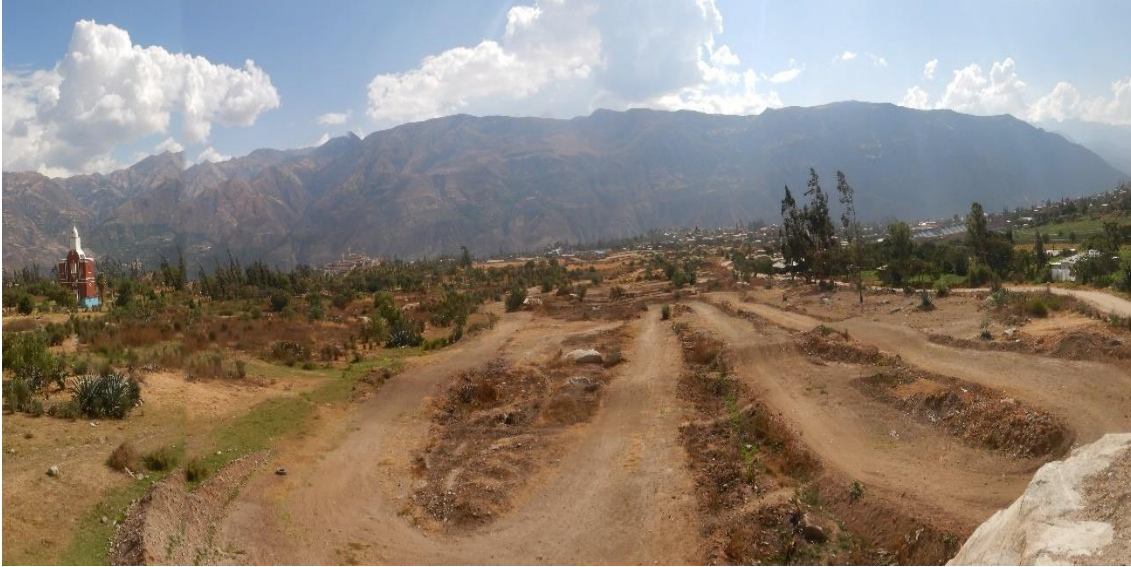
Fotografía 76. Zona crítica 02-091. Camposanto Yungay, poblado que fue sepultado por el aluvión del año 1970.

Coordenadas UTM: 8987677 / 199533, Zona 18. Tomada el 19-09-2023.

CÓDIGO EN MAPA	TIPO DE PELIGROS	SECTOR /POBLADO (Distrito) Coordenadas	OBSERVACIONES INGENIERO - GEOLÓGICAS	VULNERABILIDAD Y/O DAÑOS OCASIONADOS	RECOMENDACIONES EN PUBLICACIONES ANTERIORES	RECOMENDACIONES IMPLEMENTADA	NUEVAS RECOMENDACIONES
02-091	Alud o avalancha	Campo Santo, (Yungay), Zona 18, N:8987677 E:199533	Geomorfología. Corresponde a un abanico de piedemonte, con pendientes moderado a fuerte (5° - 25°), modelado sobre depósitos aluviales. Tipo de peligro. Se identificó un antiguo depósito de alud, producto de una avalancha de nieve y rocas (Fotografía 76). En la zona de estudio se evidencia bloques de rocas de hasta 10 m de diámetro. El área de afectación fue de 450 km de largo y 200 km de ancho aproximadamente. En parte del depósito antiguo se asientan poblados e invernaderos que podrían ser afectados en caso de ocurrir un evento similar al año 1970. (Se le considera como Peligro Muy Alto).	Registrados: El 31 de mayo de 1970 ocurrió un aluvión y sepultó el poblado de Yungay con más de 20 mil muertos. Potenciales: En caso de ocurrir un evento similar podría afectar más de 50 ha de cultivos de arándanos y maíz, podría afectar más de 8 poblados ubicados en la parte alta del Campo Santo; así como el poblado de Yungay y Ranrahirca, llegando hasta el río Santa.	Recomendaciones del Boletín N° 38: "Riesgo geológico en la región Ancash", (Zavala, B., et al., 2009)	En la actualidad el Campo Santo, no fue repoblado (No existe alguna construcción de viviendas)	<ul style="list-style-type: none"> - Instalar un Sistema de Alerta Temprana ante un Alud o Avalancha. - Señalizar las rutas de evacuación en caso de ocurrir otro aluvión. - Concientización a los pobladores sobre temas referidos a peligros geológicos. - Prohibir la construcción de nuevas viviendas.

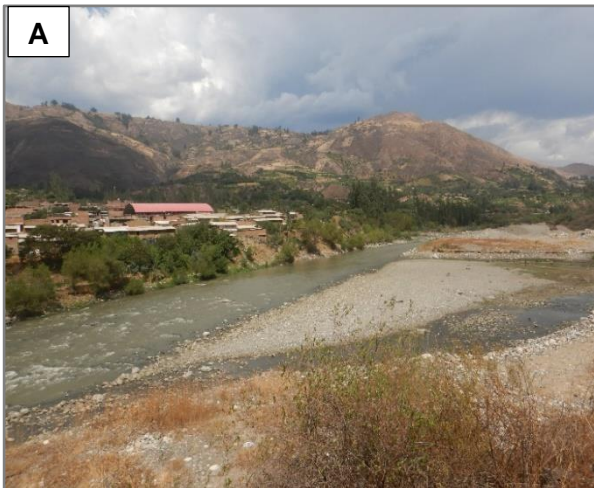
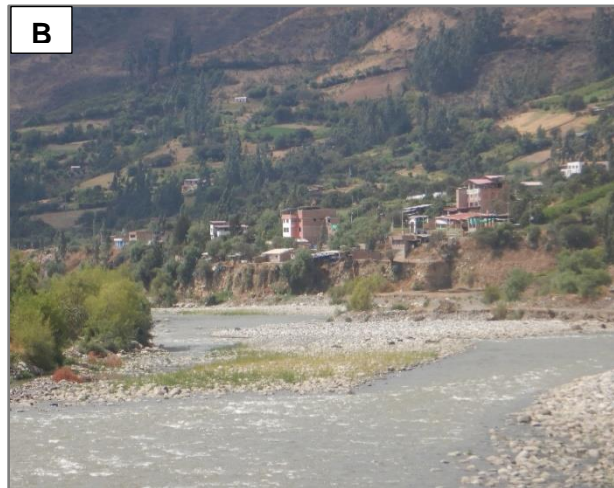
Figura 17. Zona crítica 02-096. Zona afectada por erosión fluvial, A) Viviendas del jirón 17 de Setiembre afectado por erosión fluvial en la margen derecha del río Santa, ubicado con coordenadas N: 8979202; E: 204503, B) Poblado Las Chirimoyas afectado por procesos de erosión fluvial, ubicado en la margen derecha del río Santa. Zona 18. Tomada el 20-09-2023.

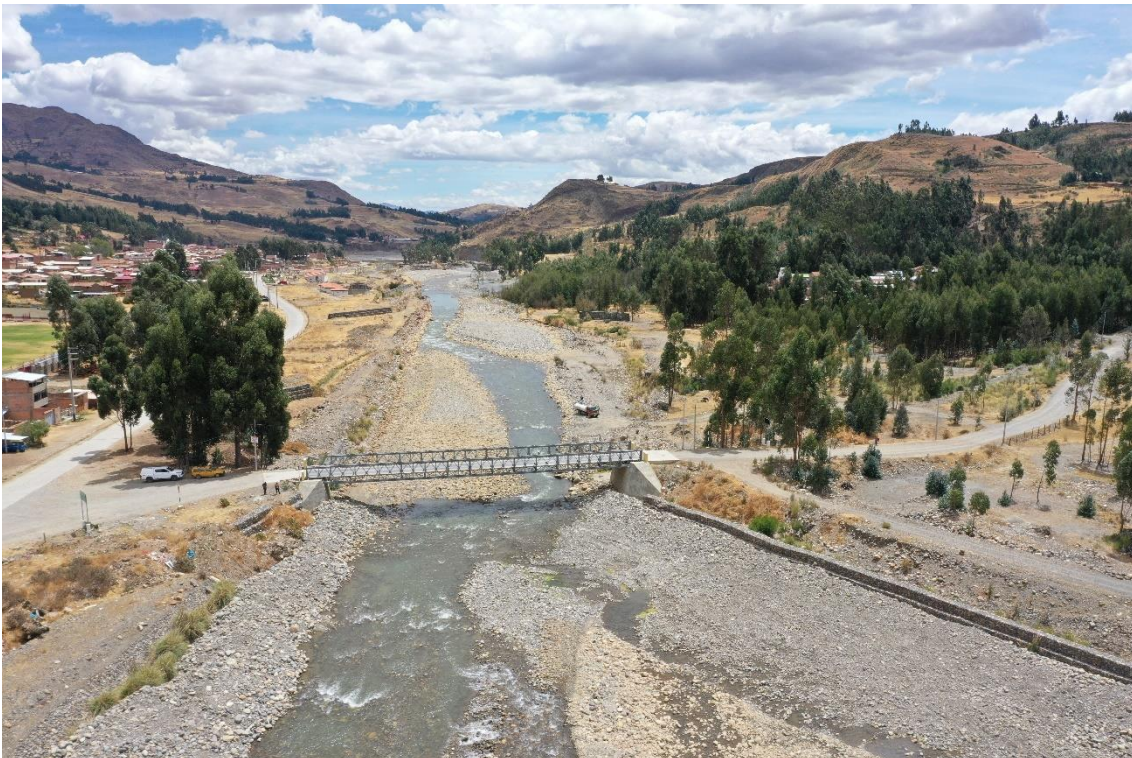
Fotografía 81. Zona crítica 02-103. Vista del puente de conexión entre los centros poblados de Recuay y Huancapampa. Aguas arriba del puente el cauce del río Santa presenta ancho de 20 m con una llanura de inundación de 112 m.

Coordenada UTM: 8923829 / 231049, Zona 18 L. Tomada el 06-09-2023.

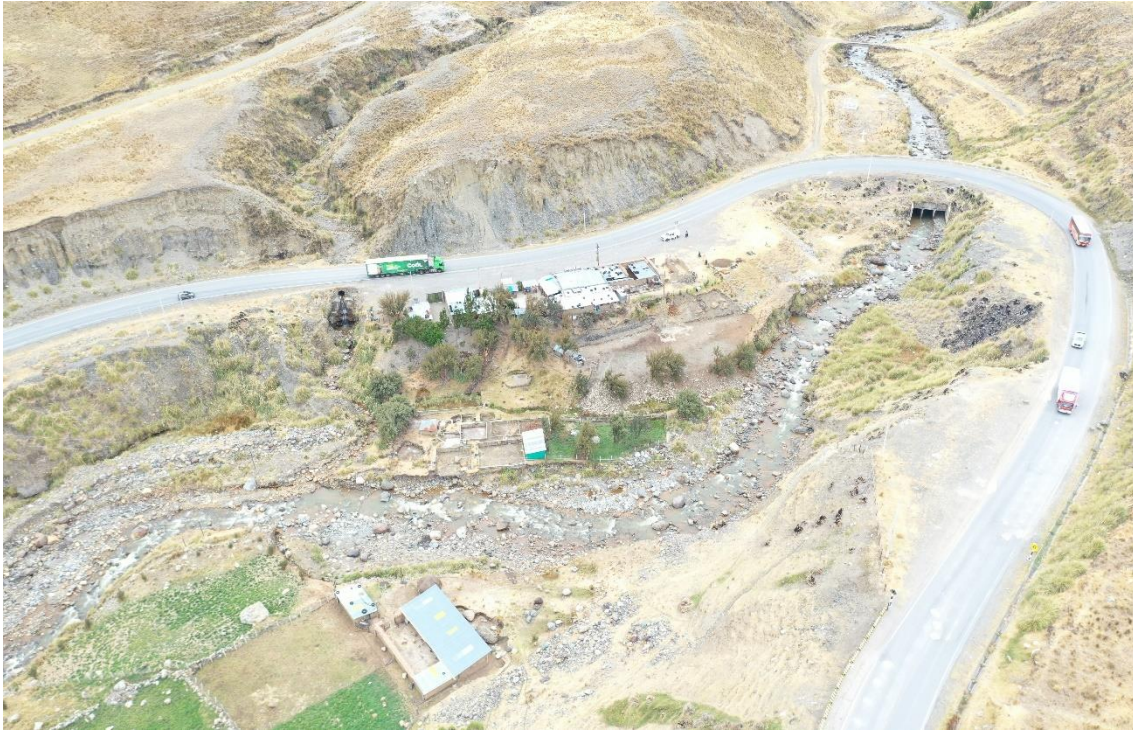
Fotografía 82. Zona crítica 02-104. Desembocadura de la quebrada Pachacoto (afluente al río Santa por la margen derecha), se observa procesos de erosión fluvial, a partir de la ocurrencia de flujo de detritos.

Coordenada UTM: 8910055 / 236297, Zona 18 L. Tomada el 04-09-2023.

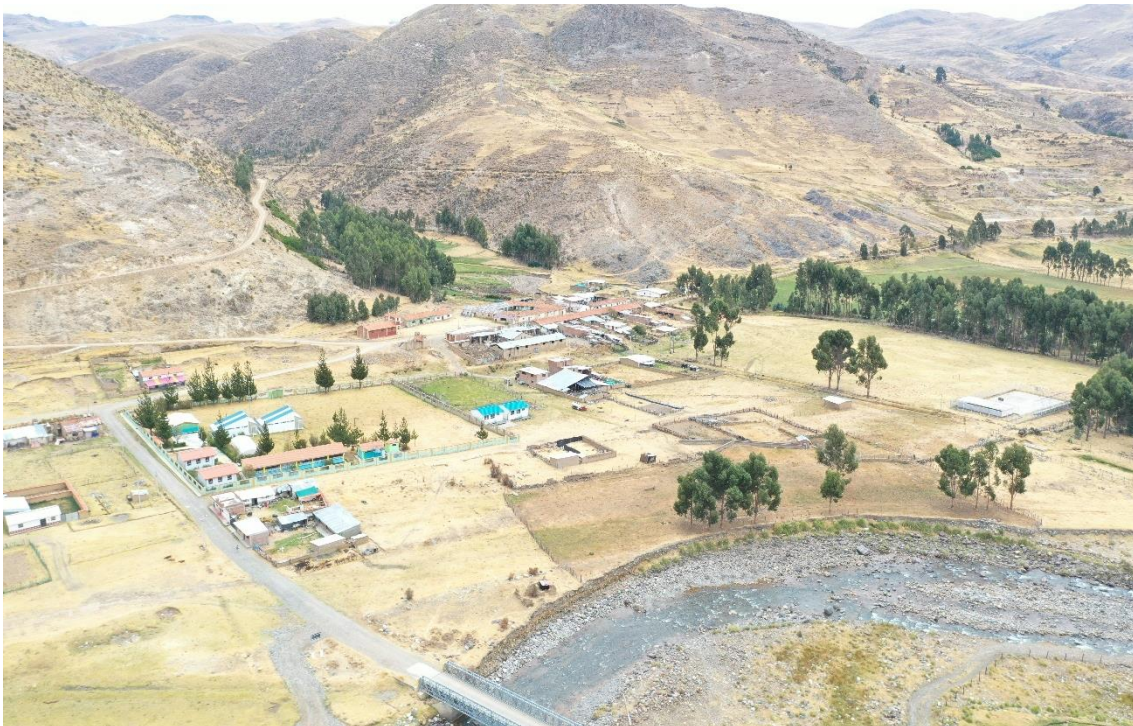
Fotografía 83. Zona crítica 02-105. Vista del sector Utcuyacu, asentado sobre depósitos proluviales, acumulado por flujo de detritos antiguos. Asimismo, se evidencia procesos de erosión fluvial en ambas márgenes del río Santa, además registros pasados indican inundaciones en las terrazas aluviales, produciendo la pérdida de áreas de cultivo.

Coordenada UTM: 8913263 / 234489, Zona 18 L. Tomada el 07-09-2023.
