DIRECCIÓN DE GEOLOGÍA AMBIENTAL Y RIESGO GEOLÓGICO

Informe Técnico N° A7460

EVALUACIÓN DE ZONAS CRÍTICAS POR PELIGROS GEOLÓGICOS ANTE EL FENÓMENO EL NIÑO 2023-2024 EN LAS PROVINCIAS DE HUARAZ, CARHUAZ, CASMA, HUAYLAS, SANTA, YUNGAY, AIJA, RECUAY, BOLOGNESI, HUARMEY Y OCROS, DEPARTAMENTO DE ÁNCASH

DICIEMBRE
2023

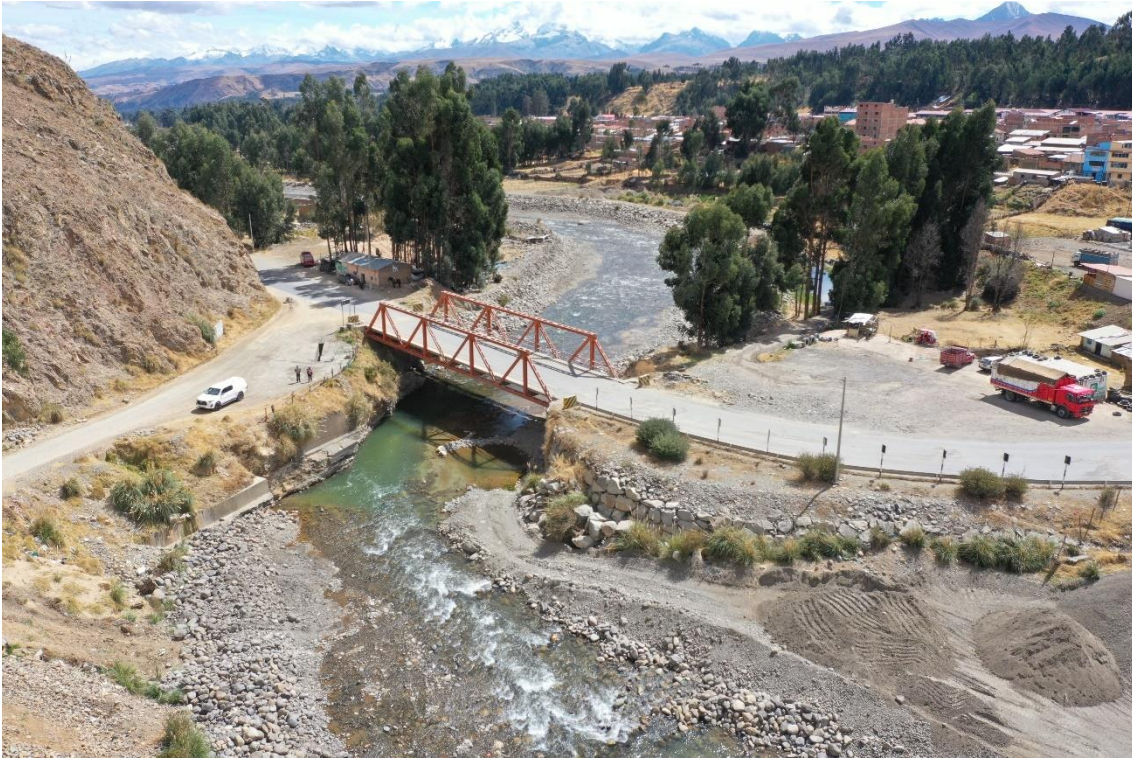
Fotografía 84. Zona crítica 02-106. Vista del puente Parcos afectado por flujo de detritos en el 2017. Así mismo se observa erosión fluvial en las márgenes del río Santa, en el extremo sur de Catac (aguas arriba del puente de paso). Por otro lado, las viviendas ubicadas muy cerca al cauce podrían ser afectadas por erosión fluvial, flujo de detritos e inundaciones caso se obstruya el paso del agua en el puente (por entrapamiento de material).
Coordenada UTM: 8915124 / 233279, Zona 18 L. Tomada el 10-09-2023.

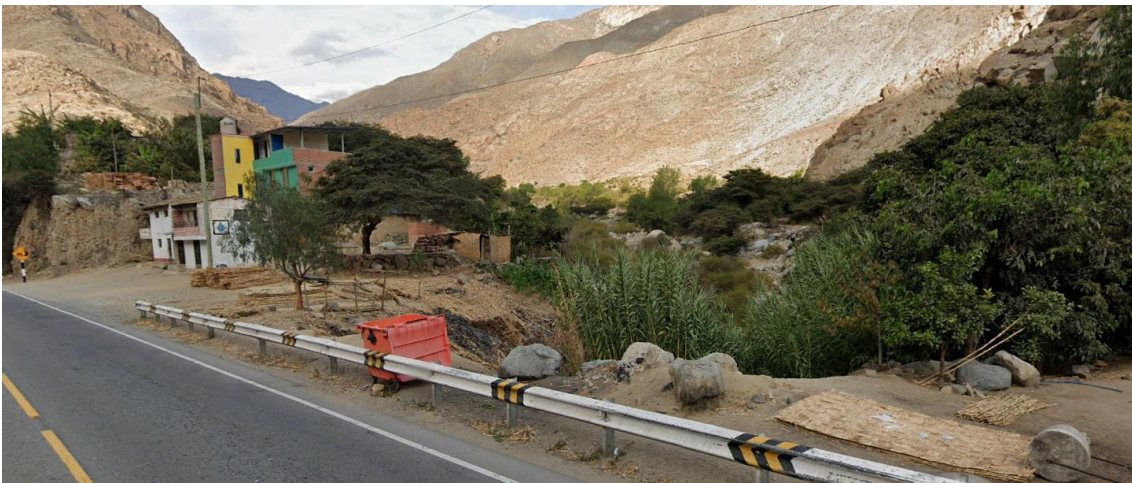
Fotografía 85. Zona crítica 02-107. Se encuentra en la margen izquierda del río Fortaleza, entre las quebradas Llama Rumi y Huich, la primera representa mayor antecedente por flujo de detritos. Está conformada por acumulación de grava, arena, limo y arcilla con bloques subangulosos a redondeados.
Coordenada UTM: 8867355 / 218776, Zona 18 L. Tomada el 17-09-2023.

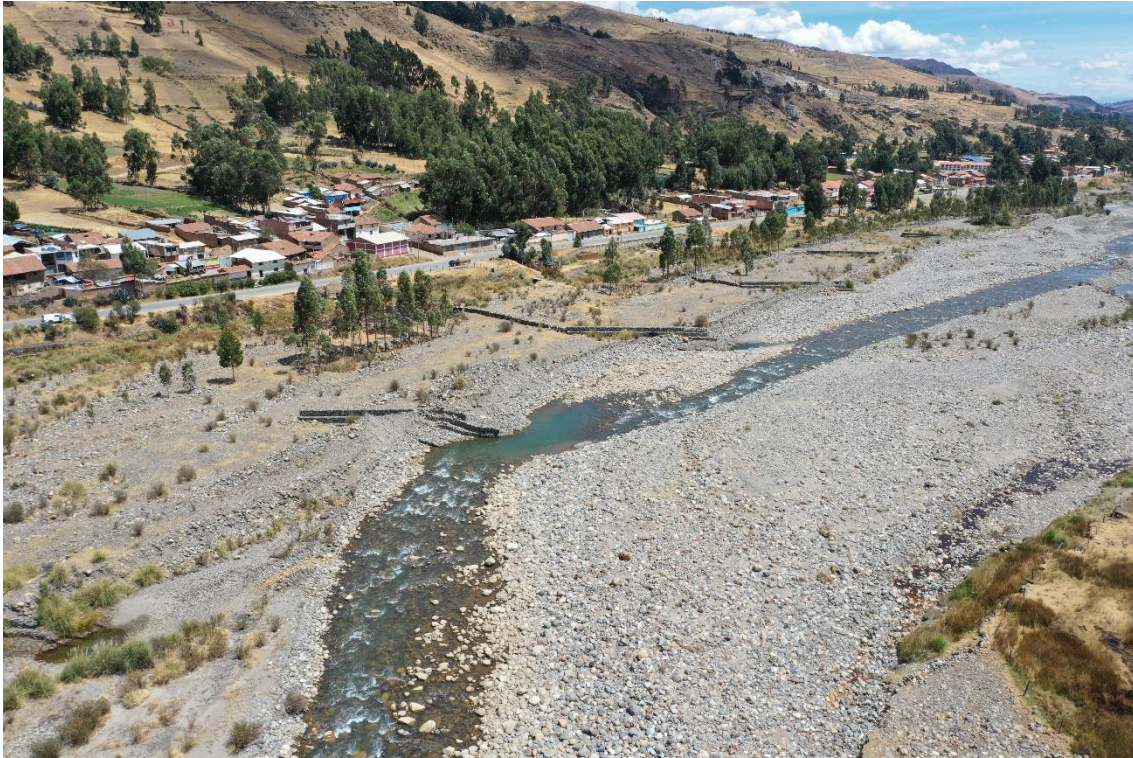
Fotografía 86. En este sector se evidencian procesos de erosión fluvial en ambas márgenes del río Santa. Además, por la configuración geomorfológica que presenta, es susceptible a inundaciones en épocas de crecida. Así también, la quebrada “Florida” presenta antecedentes de flujo de detritos que podrían reactivarse nuevamente.

Coordenada UTM: 8917965 / 232390, Zona 18 L. Tomada el 08-09-2023.

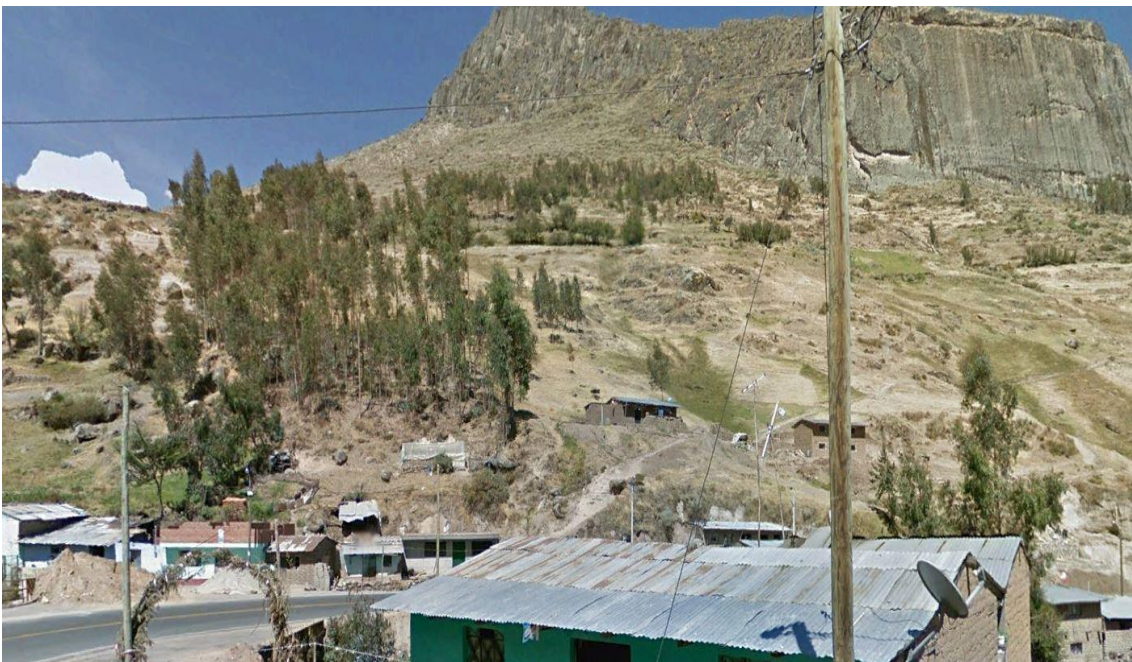
Fotografía 88. Zona crítica 02-110. Vista del poblado Santa Rosa, propensa a ser afectada por flujo de detritos proveniente de la quebrada Camaguisque y por deslizamientos provenientes de la ladera sur.

Coordenadas UTM: 8874258 / 244027, Zona 18 L. Tomado el 17-09-2023.

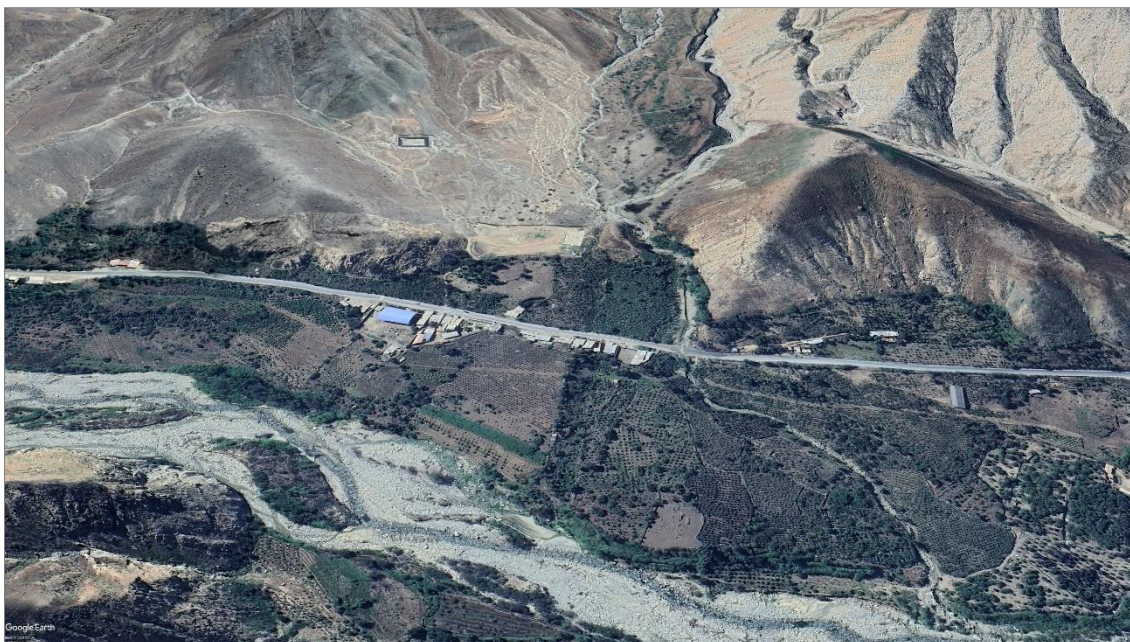
Figura 19. Zona crítica 02-111. Sector Hornillos susceptible a ser afectado ante la activación de la quebrada en flujo de detritos.

Coordenadas UTM: 8864352 / 217280, Zona 18 L. Tomado el 17-09-2023.

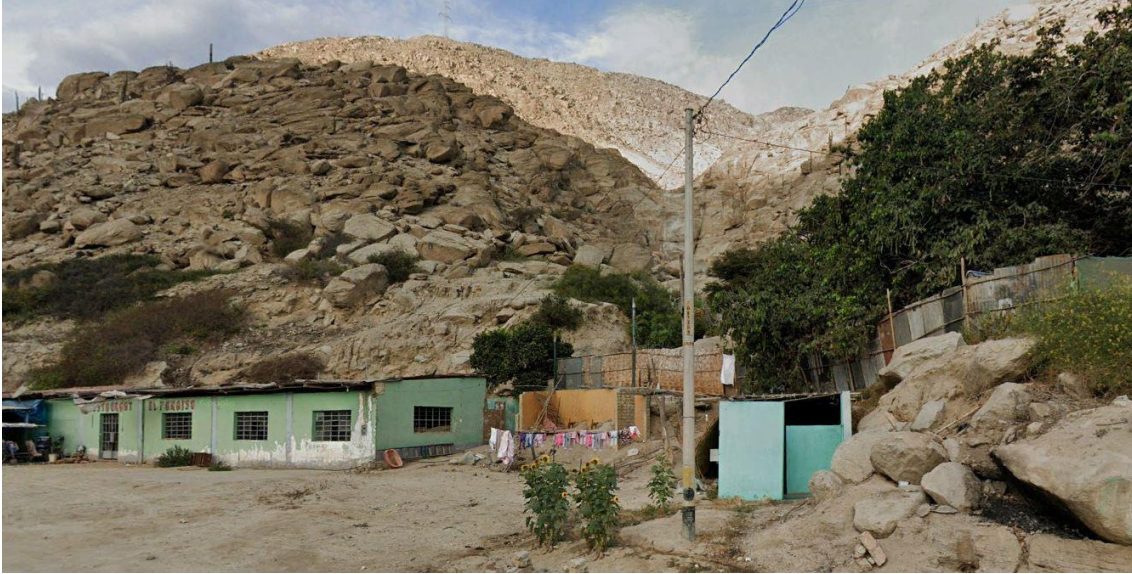
Fotografía 90. Zona crítica 02-113. Vista del sector Paraíso, asentado en la desembocadura de una quebrada, con altas probabilidades de afectación ante la ocurrencia de flujo de detritos. Coordenadas UTM: 8860530 / 215134, Zona 18 L. Tomado el 17-09-2023.

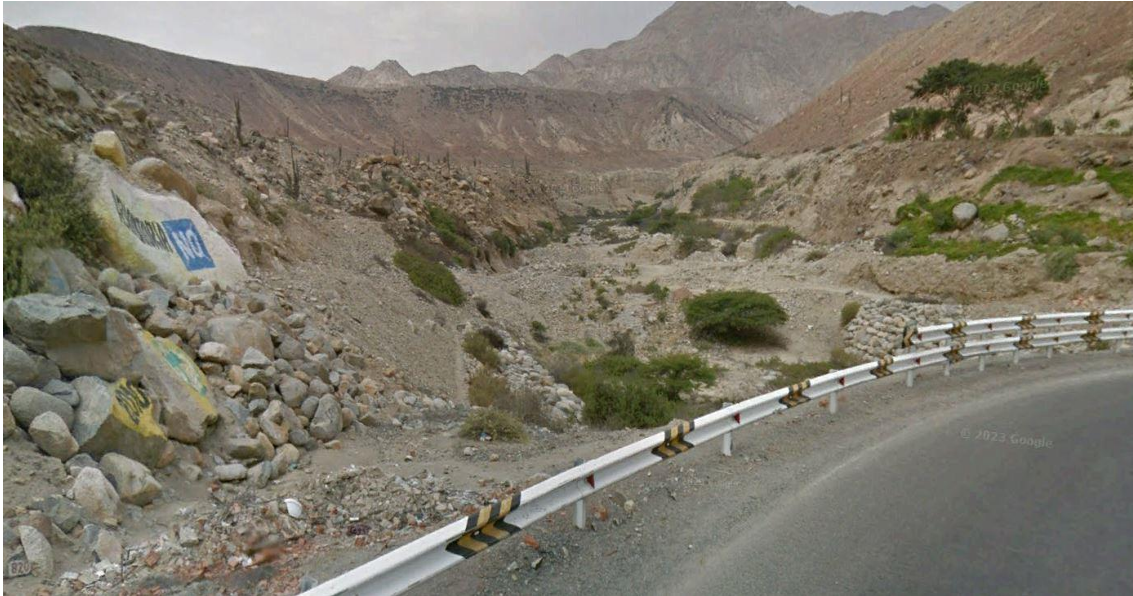
Fotografía 92. Zona crítica 02-115. Vista aguas arriba del puente Chasquitambo / San Marcos, existe bastante material suelto disponible en el cauce que puede ser acarreado en forma de flujo de detritos en temporada de lluvias intensas y/o extraordinarias.
Coordenadas UTM: 8857533 / 212322, Zona 18 L. Tomado el 17-09-2023.

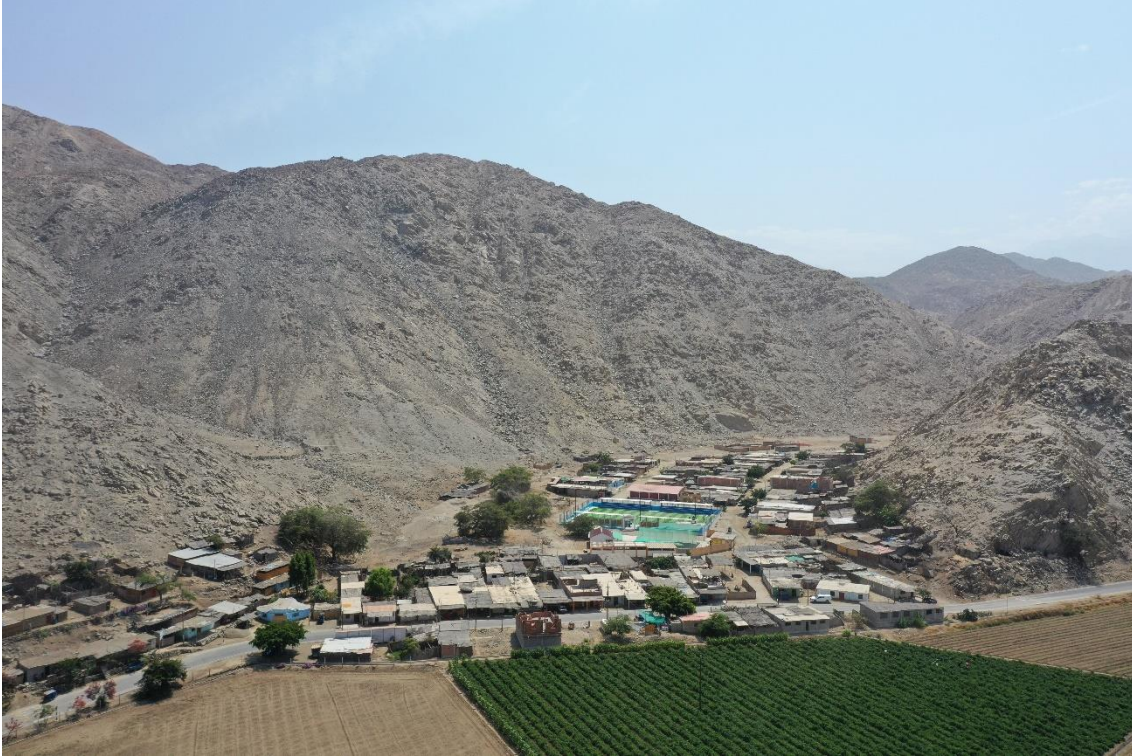
Fotografía 94. Zona crítica 02- 118. Sector Garlero asentado sobre una terraza proluvial, a la margen derecha del río Huarmey, es afectado por flujo de detritos.
Coordenadas UTM: 8892417/ 177182, Zona 18 L. Tomado el 15-09-2023.

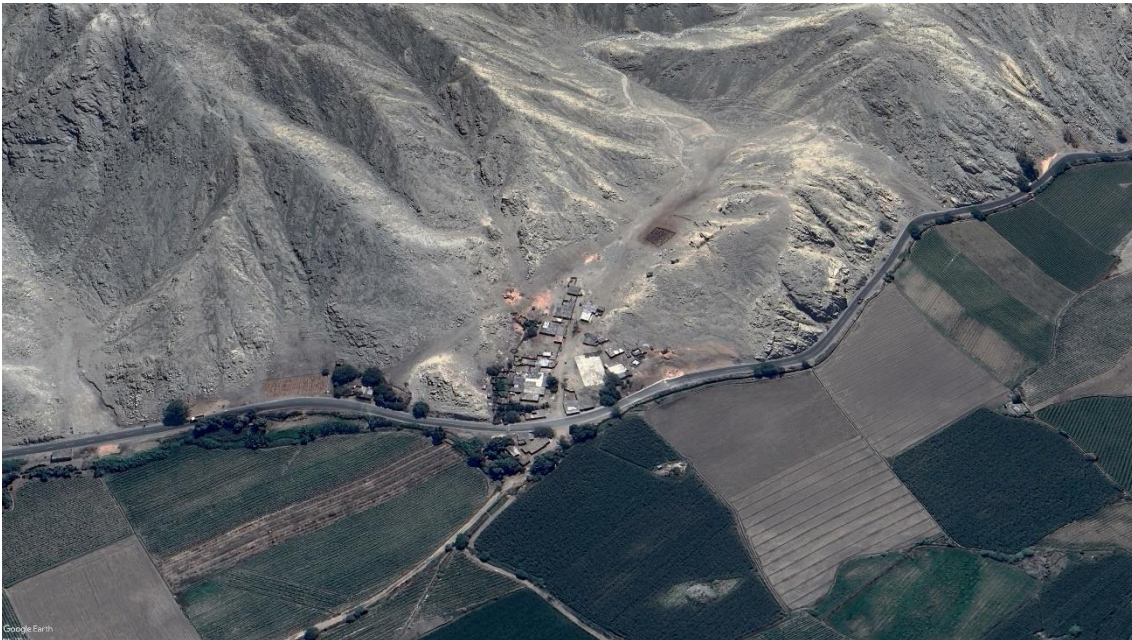
Figura 21. Zona crítica 02- 119. El poblado se ubica en un abanico proluvial formado por la acumulación de sedimentos detríticos provenientes de una quebrada con una alta concentración de dicho material, en temporada de lluvias intensas y/o extraordinarias se activa en flujo de detritos afectando viviendas, terrenos de cultivo y vías de acceso.
Coordenadas UTM: 8892099 / 174976, Zona 18 L. Tomado del Google Earth.

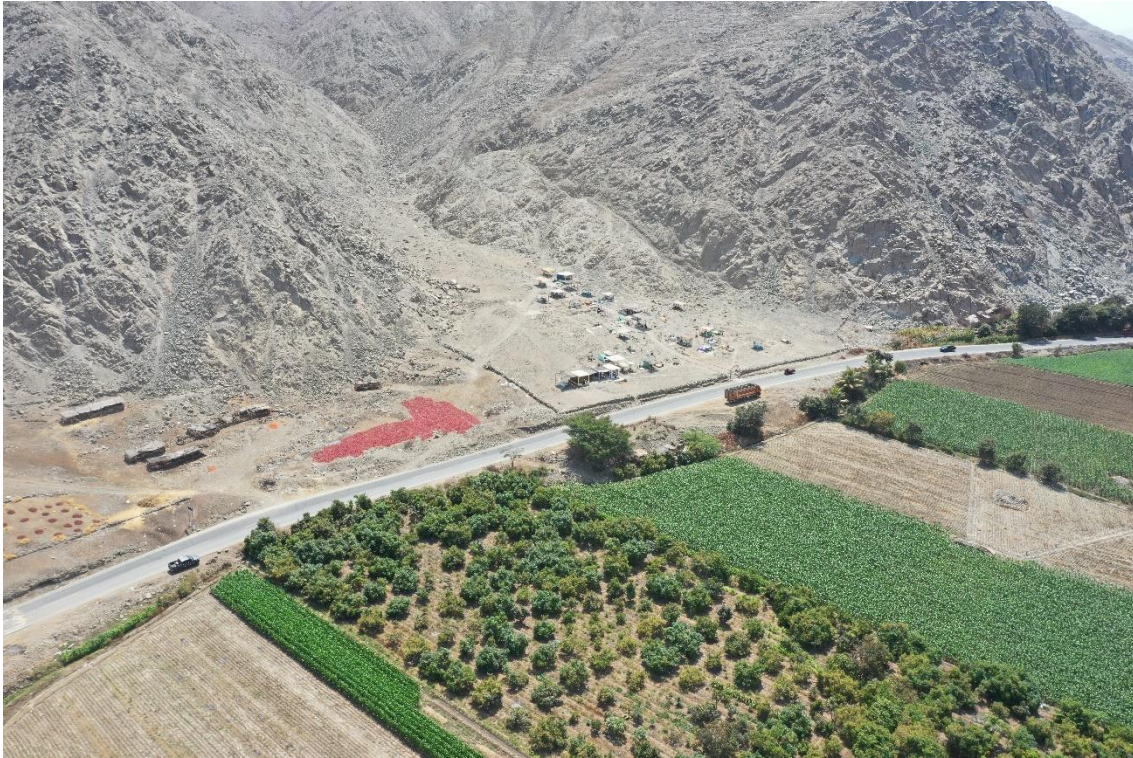
Fotografía 95. Zona crítica 02- 120. Cementerio ubicado en el cono proluvial, formado por la acumulación de flujo de detritos antiguos.
Coordenadas UTM: 8892278 / 172990, Zona 18 L. Tomado el 12-09-2023.

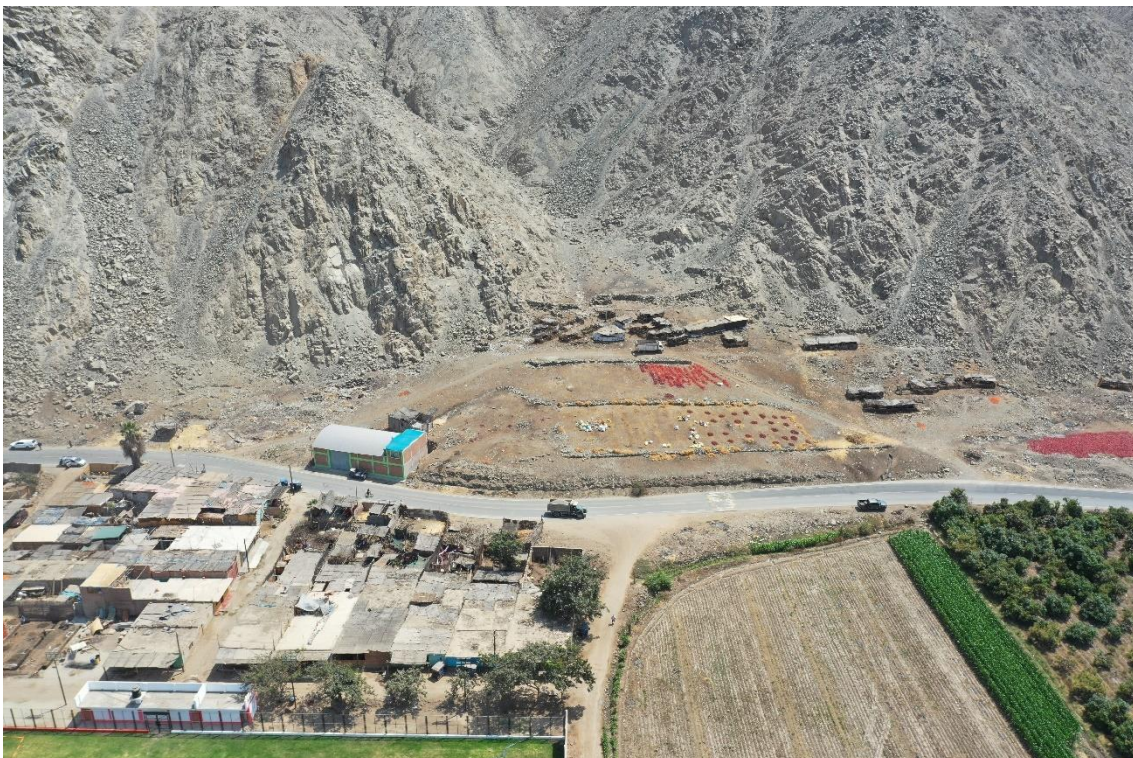
Fotografía 96. Zona crítica 02-121. Parte del poblado de Barbacay, asentada sobre un abanico proluvial, de peligro alto debido al material dispuesto en su cauce, que ante un eventual flujo de detritos afectaría directamente las viviendas.
Coordenadas UTM: 8892337/ 172797, Zona 18 L. Tomado el 15-09-2023.

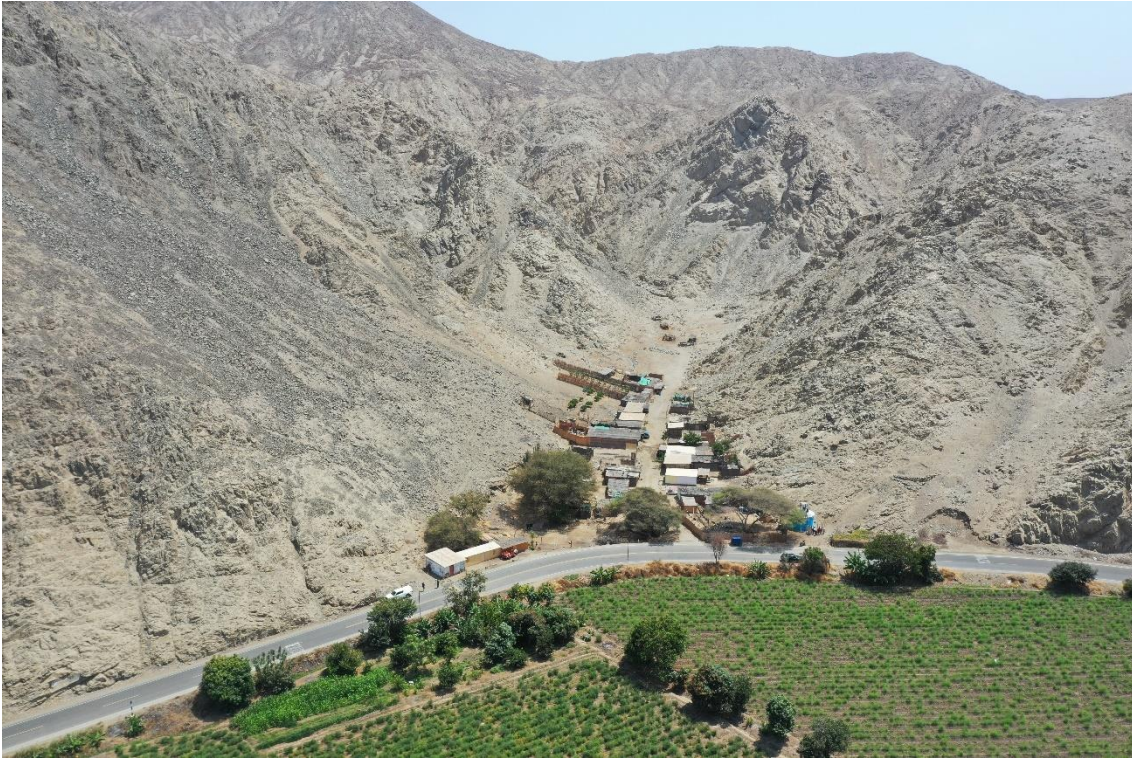
Fotografía 97. Zona crítica 02- 122. Tayca nuevo este situado en la margen derecha del río Huaramey, entre la zona de aporte de una quebrada seca (abanico proluvial) y la terraza aluvial del río Huaramey. Susceptible a flujo de detritos.

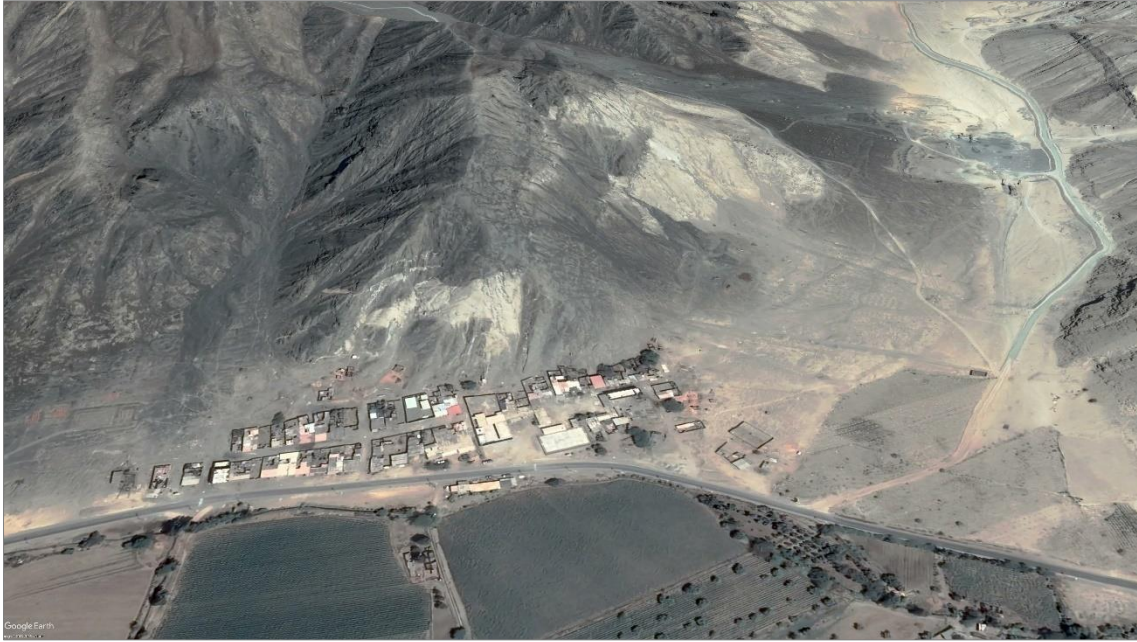
Figura 22. Zona crítica 02- 124. La población de Tayca antiguo, asentada al pie de ladera de una montaña modelada en roca volcánica y ubicada entre dos quebradas con evidencias de flujo de detritos pasados enfrenta una serie de problemas geodinámicos potenciales. Coordenadas UTM: 8891753 / 822237, Zona 17 L. Tomado del Google Earth.

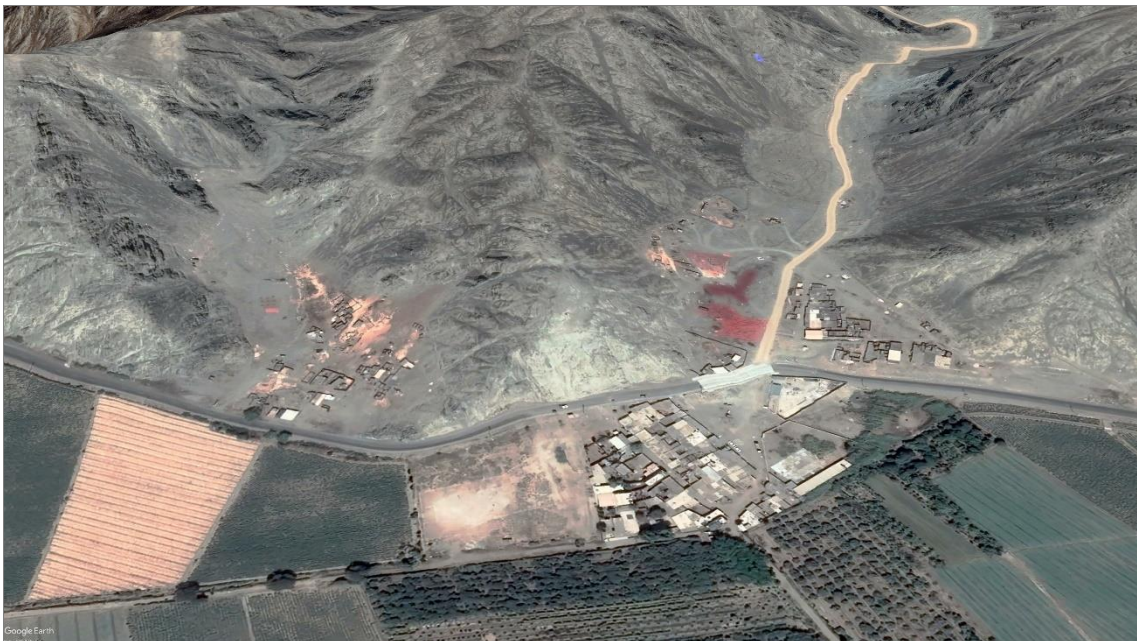
Figura 23. Zona crítica 02- 125. El poblado de Congón, se ubica en la desembocadura de una quebrada sin nombre que acarrea flujo de detritos en temporada de lluvias intensas y/o extraordinarias, afectando viviendas, terrenos de cultivo y vías de acceso. Coordenadas UTM: 8889580 / 820031, Zona 17 L. Tomado del Google Earth.

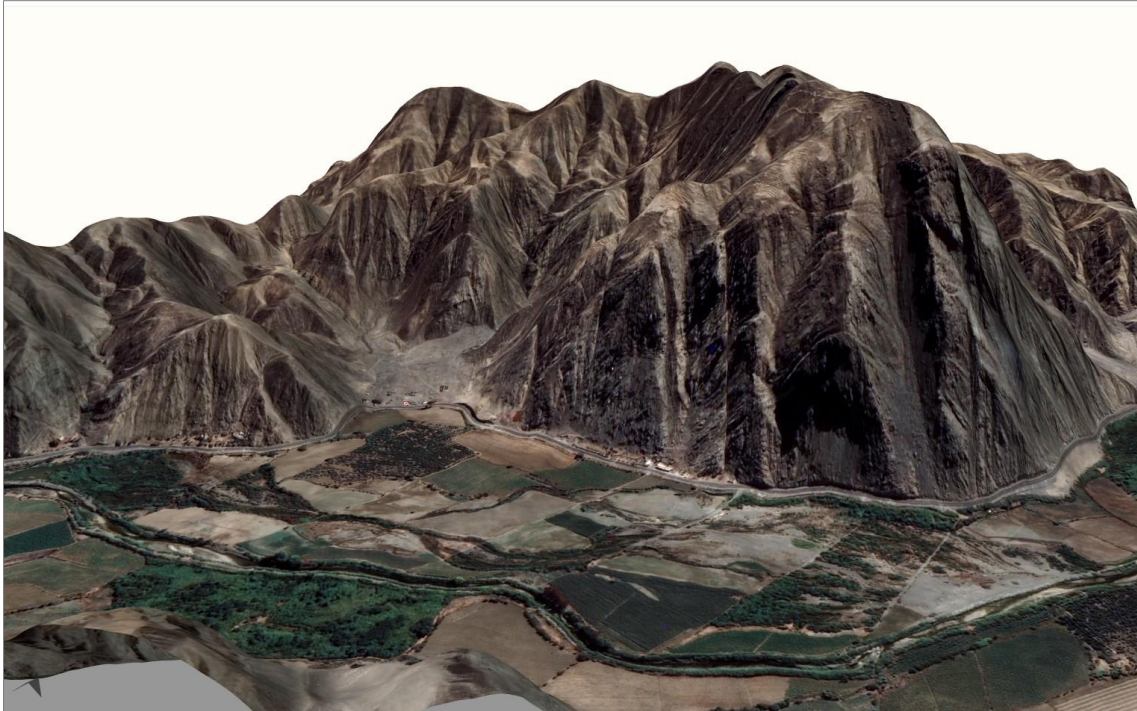
Figura 24. Zona crítica 02-126. El poblado Alguay se encuentra en la confluencia de dos quebradas que han conformado una forma agradacional tipo abanico proluvial, que descende hacia la terraza aluvial de la margen derecha del río Huarmey. En temporada de lluvias intensas y/o extraordinarias es afectado por flujo de detritos.

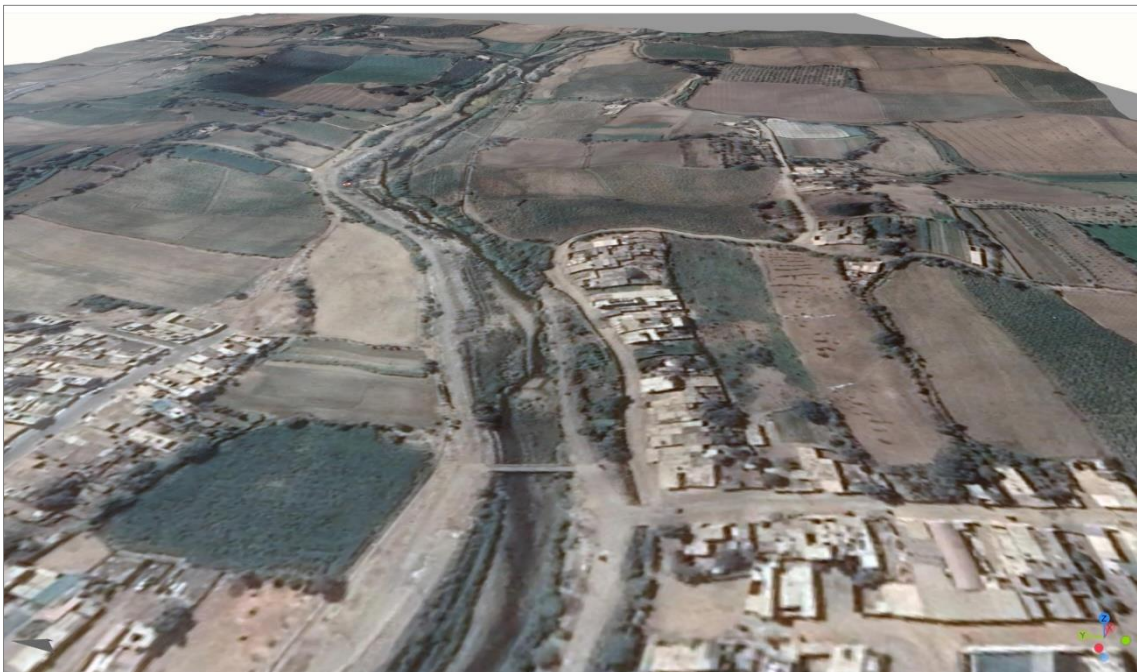
Figura 25. Zona crítica 02- 127. EL Arenal, se encuentra en el extremo este de la provincia de Huarmey aquí el cauce del río Huarmey conforma curvas a lo largo de su cauce, al ser la desembocadura del río en el área costera este, deposita una gran cantidad de sedimentos arrastrados desde tierras altas durante un largo período de tiempo. Zona susceptible a flujo de detritos e inundación fluvial.

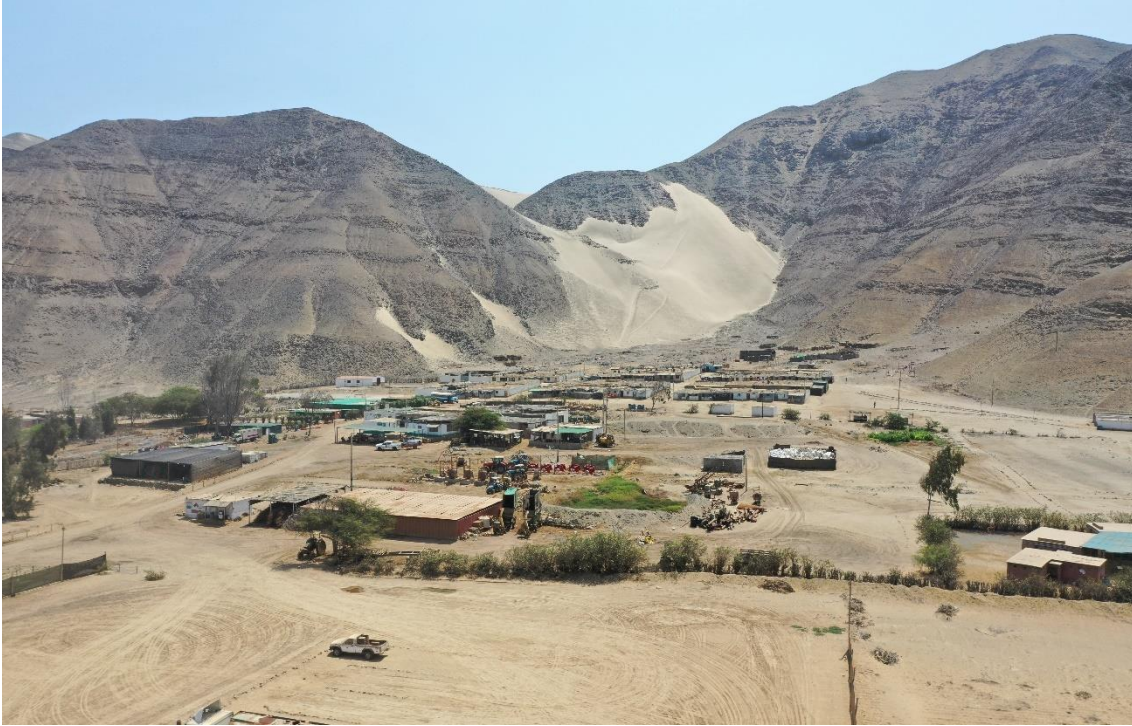
Fotografía 99. Zona crítica 02-128. Esta zona corresponde a un abanico de una quebrada descendiente de la margen derecha del río Pararin. Se encuentra circundada por colinas y lomadas en roca vulcano-sedimentaria, cubiertos por arenas, de origen eólico, la cuales de una manera u otra alimentan el cauce de la quebrada, generando flujo de lodo
Coordenadas UTM: 8863139 / 824356, Zona 17 L. Tomado el 16-09-2023.

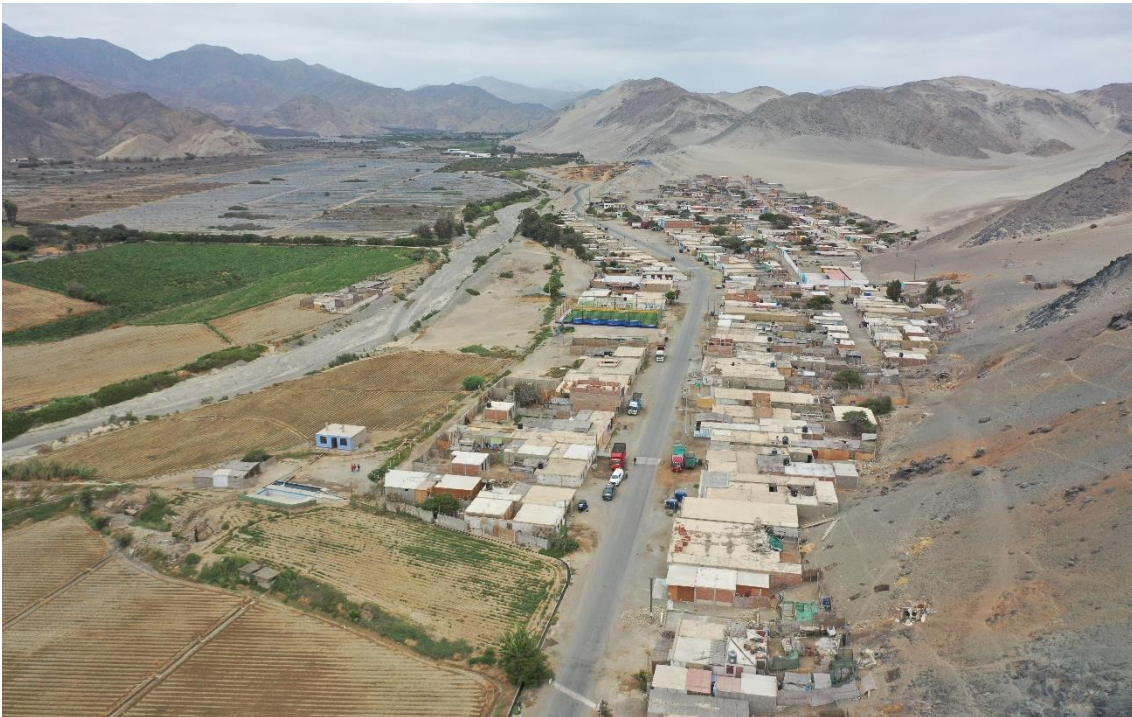
02-129	Flujo de detritos y erosión fluvial	Centro poblado Quita Sombrero (Culebras) ZONA: 17 N:8900353 E:806808	<u>Geomorfología.</u> Estas terrazas aluviales de pendientes bajas (1°-5°) a media (5°-15°), están circundadas por colinas, lomadas y montañas modeladas en rocas intrusivas moderadamente meteorizadas y altamente fracturadas. <u>Tipo de peligro.</u> Flujo de detritos proveniente de la parte alta del río Culebras transporta bastante material suelto disponible en el cauce de la quebrada, sobre todo en periodos excepcionales de lluvias, como lo acontecido el año 2017 y 2023 ante El Fenómeno del Niño y Yaku, que afectó viviendas y terrenos de cultivo (Fotografía 100). (Se le considera como zona de peligro Alto). <u>Otro tipo de peligro.</u> Debido al incremento de caudal en el cauce del río Culebras, se produce erosión fluvial, sobre todo en la margen izquierda.	Registrados: El 2017, durante el Fenómeno El Niño, el río Culebras ha invadido zonas de cultivo Potenciales: Ante la ocurrencia de nuevos huaicos e incremento del caudal, podría afectar a las viviendas asentadas más próximas a la margen izquierda del río Culebras, tramo carretero y áreas de cultivo.	Recomendaciones en Publicaciones anteriores “Evaluación geológica de las zonas afectadas por El Niño Costero 2017 en la región Áncash”: Rehabilitación (Concha et al.,2017)	No se registran acciones de prevención y/o mitigación.	- Para proteger a las poblaciones asentadas aguas abajo, implementar sistema de alerta temprana en la parte alta de la quebrada referida. - Realizar descolmatación del cauce de la quebrada.

Fotografía 100. Zona crítica 02-129. Zona propensa a ser afectada por flujo de detritos y erosión fluvial, proveniente de la parte alta del río Culebras, sobre todo en períodos excepcionales de lluvias, como lo acontecido el año 2017 y 2023 ante El Fenómeno del Niño y el ciclón Yaku, que afectó viviendas y terrenos de cultivo.
Coordenadas UTM: 8863139 / 824356, Zona 17 L. Tomado el 14-09-2023.

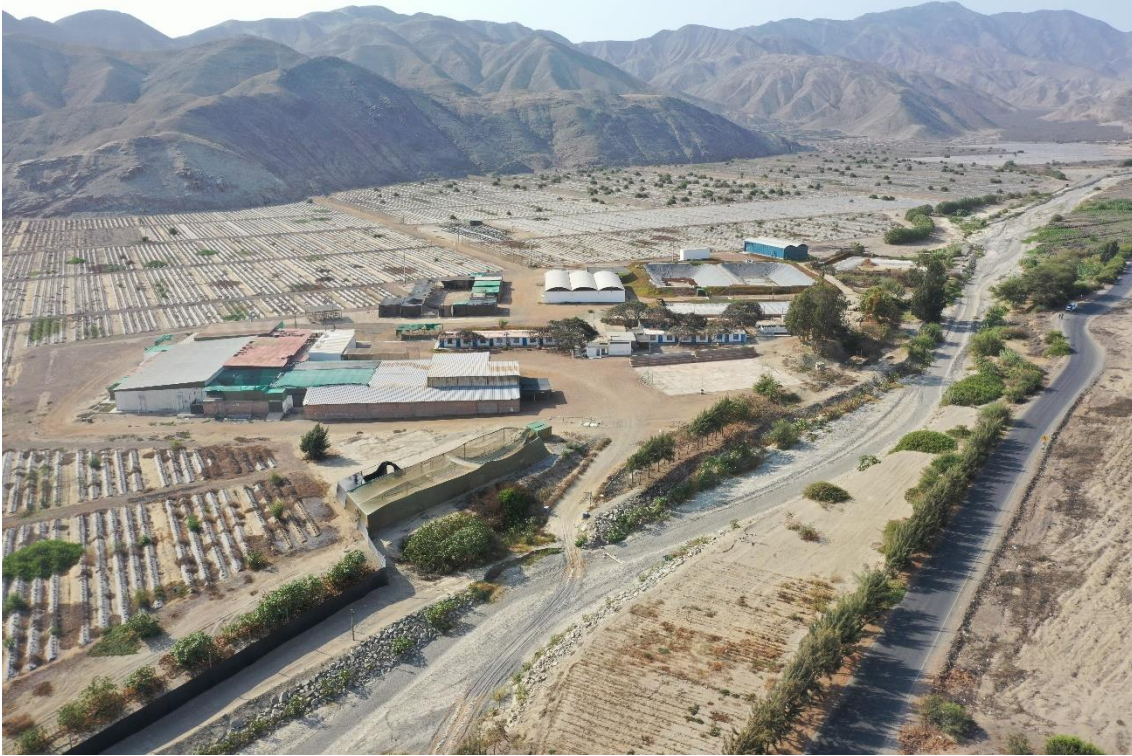
Fotografía 101. Zona crítica 02-130. Sector Ampanú asentado sobre extensas terrazas aluviales. En temporada de lluvias intensas, incrementa el caudal del río Culebras, generando erosión en ambas márgenes del río.

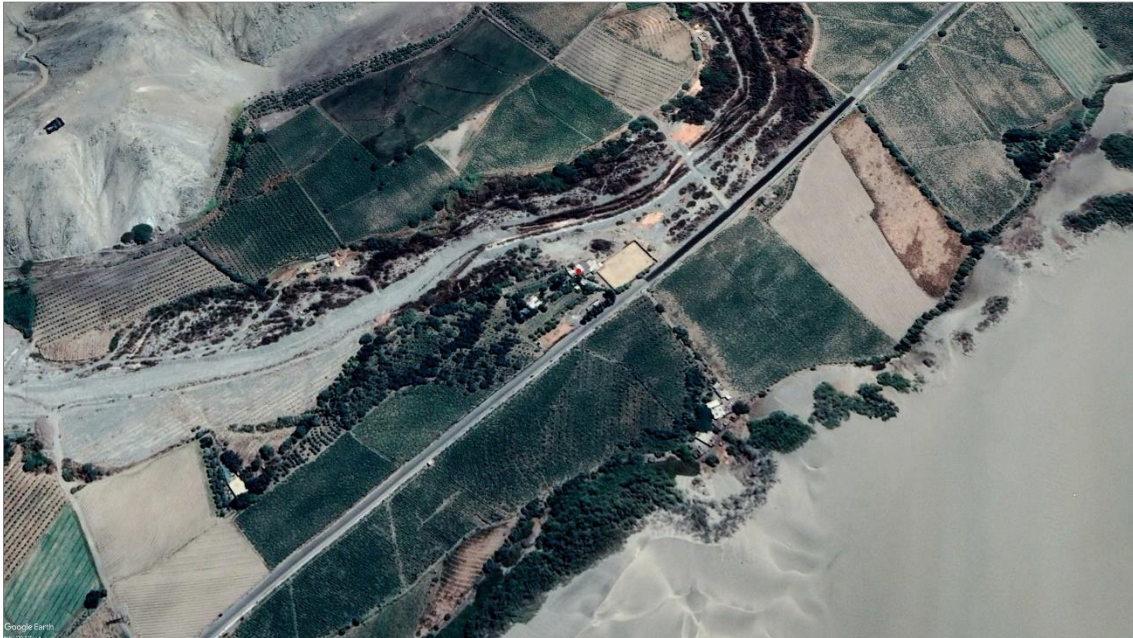
Figura 26. Zona crítica 02-131. El poblado Congoncillo se encuentra aproximadamente a 30 m de la margen izquierda del río Culebras, y erosionada por la dinámica fluvial del río, lo que afecta viviendas y terrenos de cultivo.

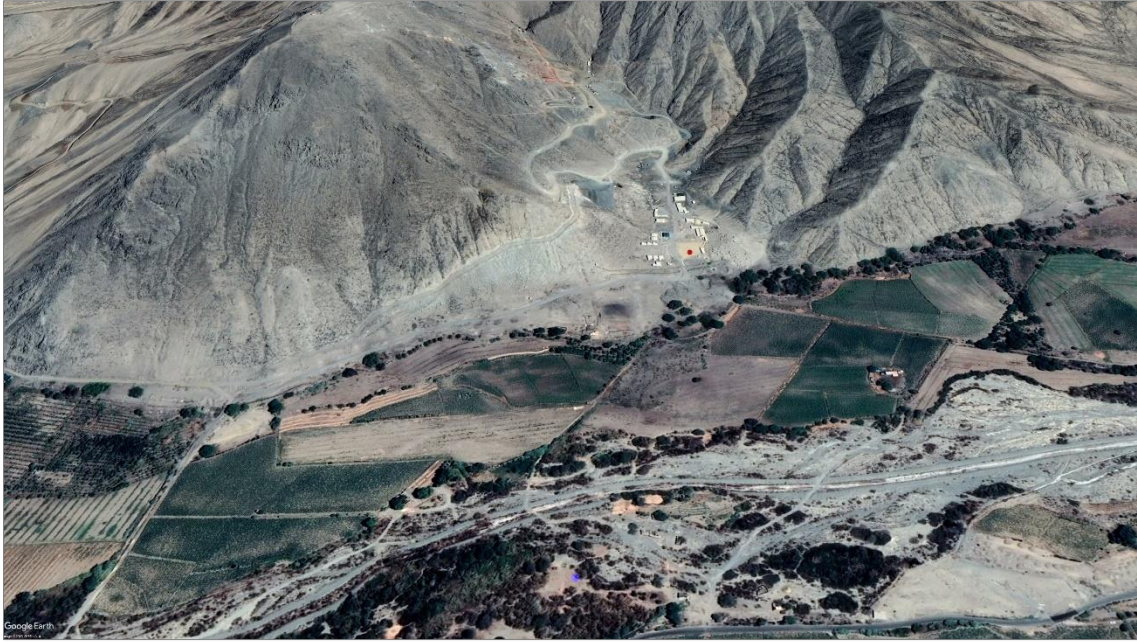
Figura 27. Zona crítica 02-132. Oyo se encuentra asentado en la margen derecha del río Culebras, sobre un depósito proluvio-aluvial, susceptible a erosión fluvial. Coordenadas UTM: 8905727 / 814638, Zona 17 L. Tomado del Google Earth.

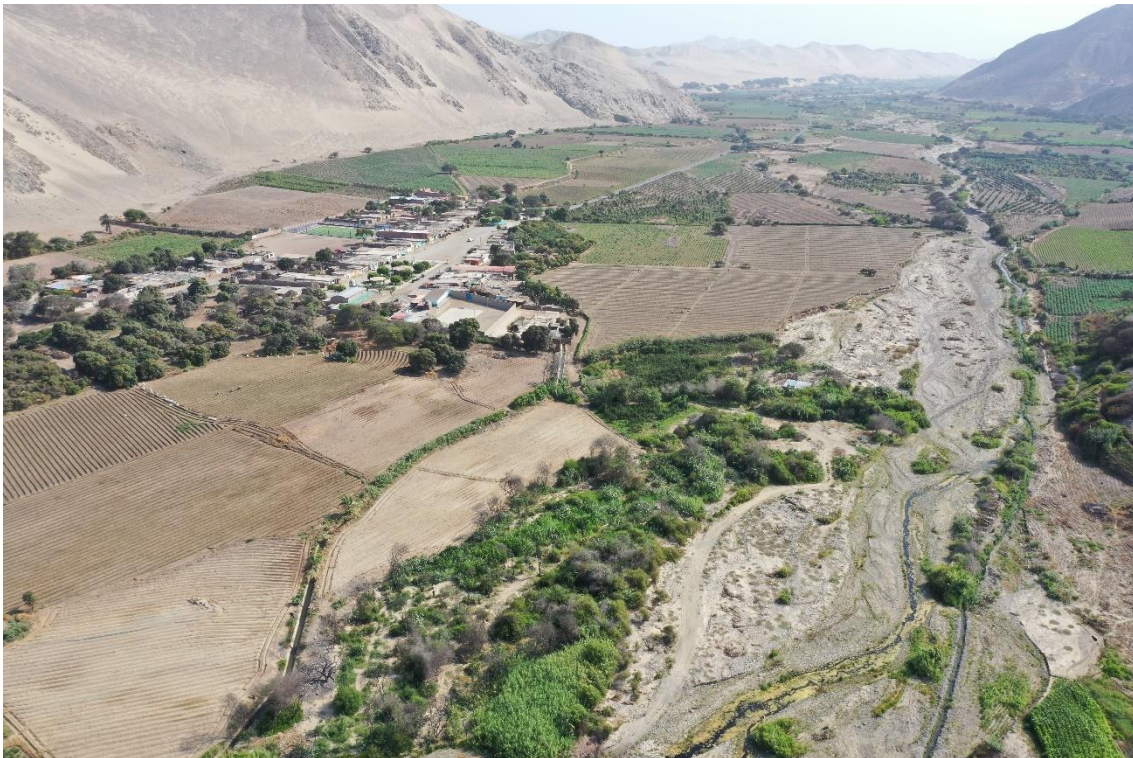
Fotografía 102. Zona crítica 02-133. La terraza aluvial donde se encuentra situado El Molino, está siendo erosionada por la dinámica fluvial del río Culebras, cuando este incrementa su caudal en temporada de lluvias intensas, afectando principalmente terrenos de cultivo. Coordenadas UTM: 8906343 / 816507, Zona 17 L. Tomado el 14-09-2023.

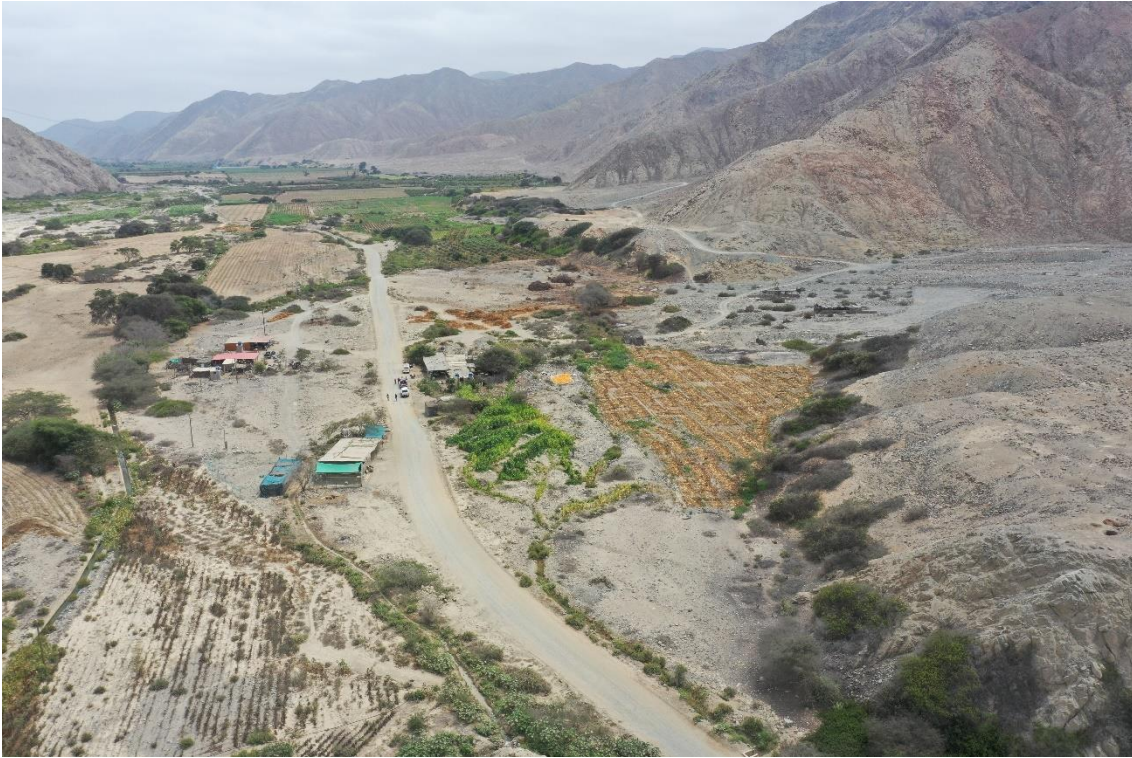
Fotografía 103. Zona crítica 02-134. El poblado de Turripampa el año 2017, durante el Fenómeno de El Niño, fue afectado por activación de la quebrada, afectando viviendas, terrenos de cultivo y vías de acceso.

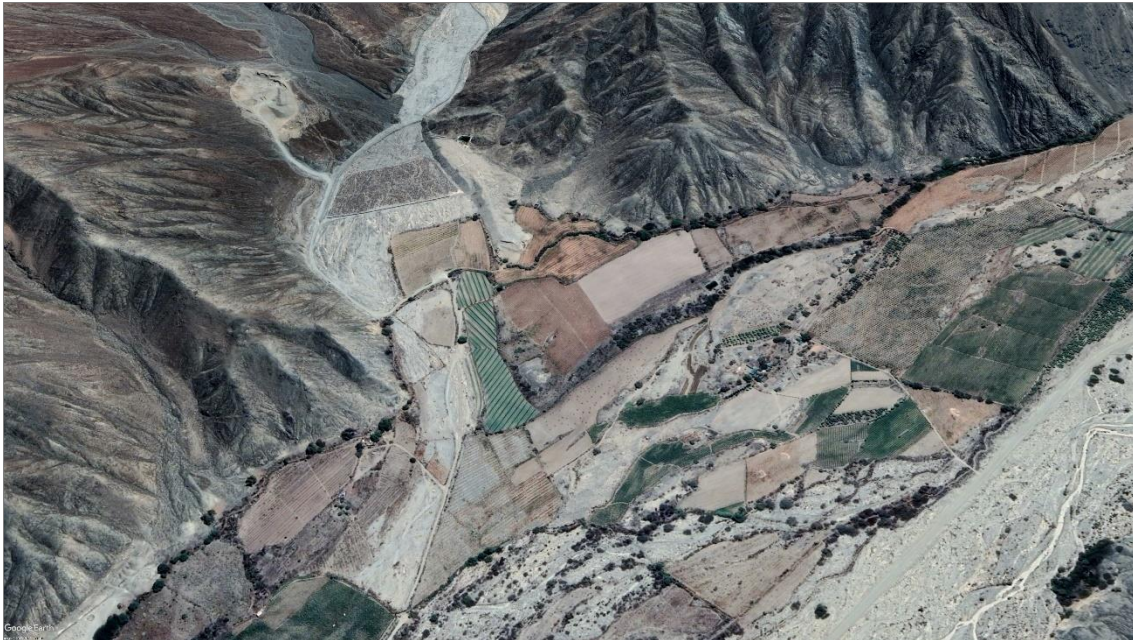
Figura 28. Zona crítica 02-135. El poblado Carrizal se encuentra aproximadamente a 290 m del cauce del río Culebras, con muchas probabilidades de ser afectado por flujo de detritos provenientes desde la parte alta (Quian).

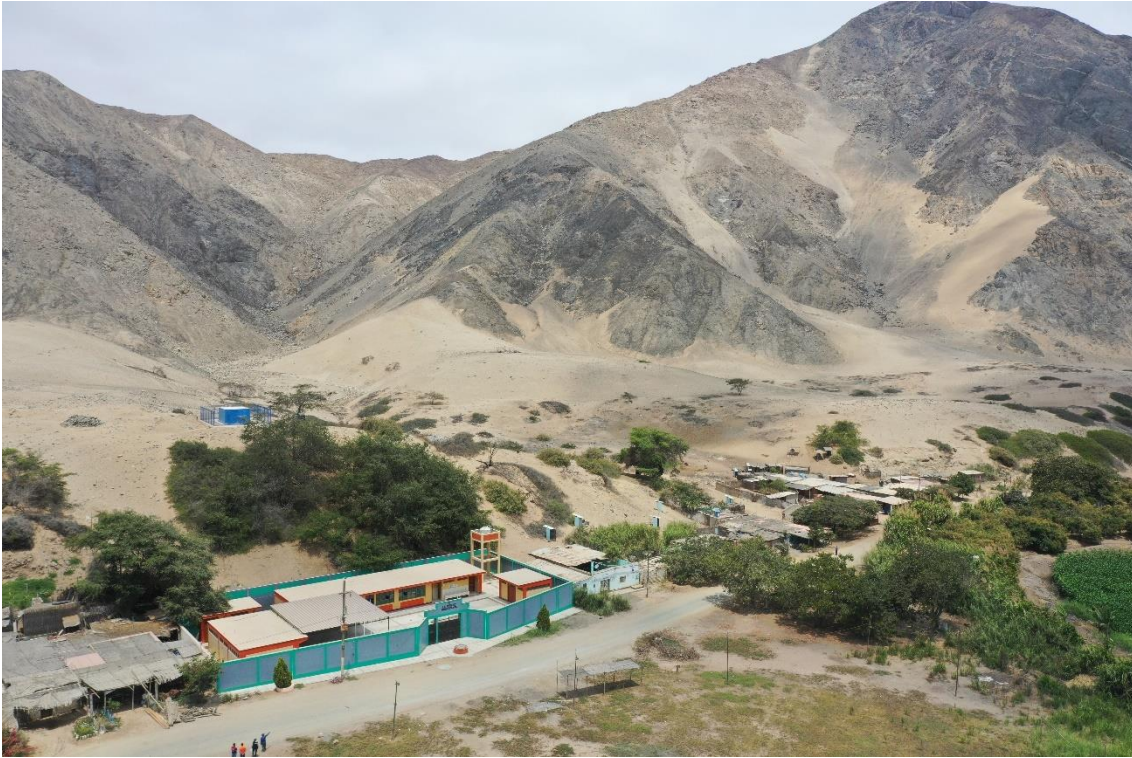
Fotografía 104. Zona crítica 02-136. Se encuentra ubicado en la margen izquierda del río Culebras y disectado por una quebrada secundaria, que acarreo huaicos antiguos, formando un abanico proluvial.

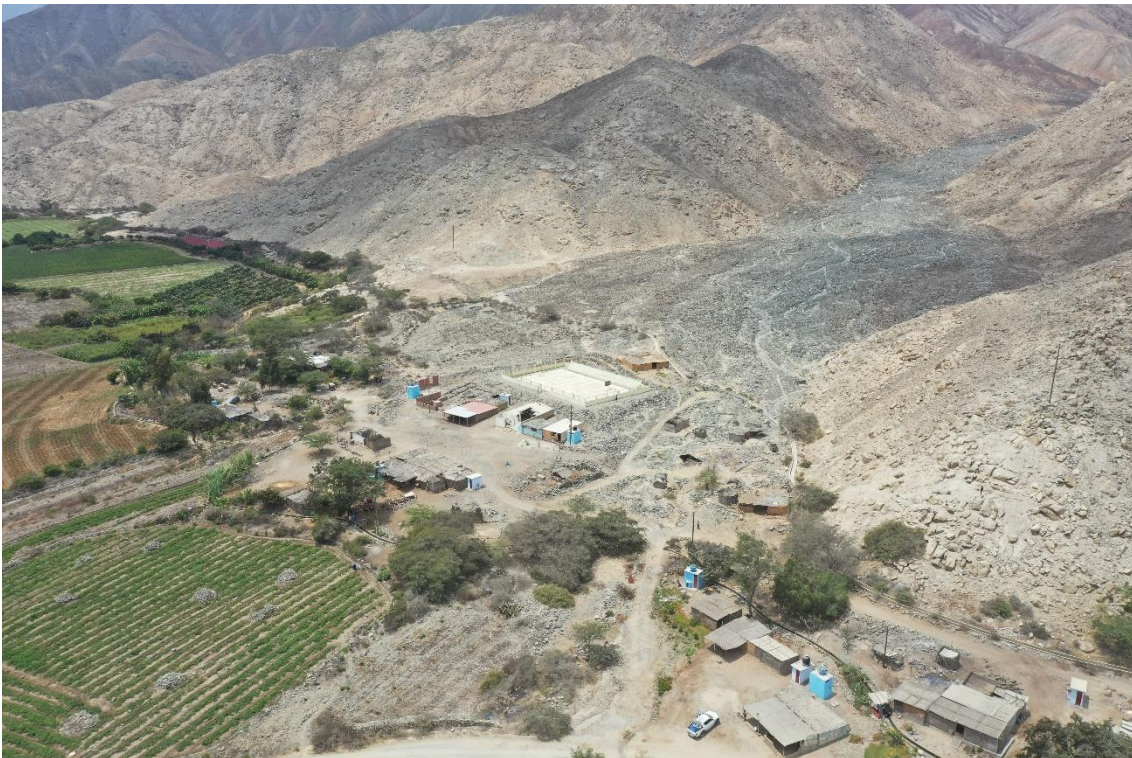
Fotografía 105. Zona crítica 02-137. Cuzmo se encuentra asentado sobre un abanico proluvial, donde los 1997 y 2023, fue afectado por flujo de detritos que afectó parte de las viviendas ubicadas en el cauce de la quebrada.
