DIRECCIÓN DE GEOLOGÍA AMBIENTAL Y RIESGO GEOLÓGICO

Informe Técnico N° A7460

EVALUACIÓN DE ZONAS CRÍTICAS POR PELIGROS GEOLÓGICOS ANTE EL FENÓMENO EL NIÑO 2023-2024 EN LAS PROVINCIAS DE HUARAZ, CARHUAZ, CASMA, HUAYLAS, SANTA, YUNGAY, AIJA, RECUAY, BOLOGNESI, HUARMEY Y OCROS, DEPARTAMENTO DE ÁNCASH

DICIEMBRE
2023

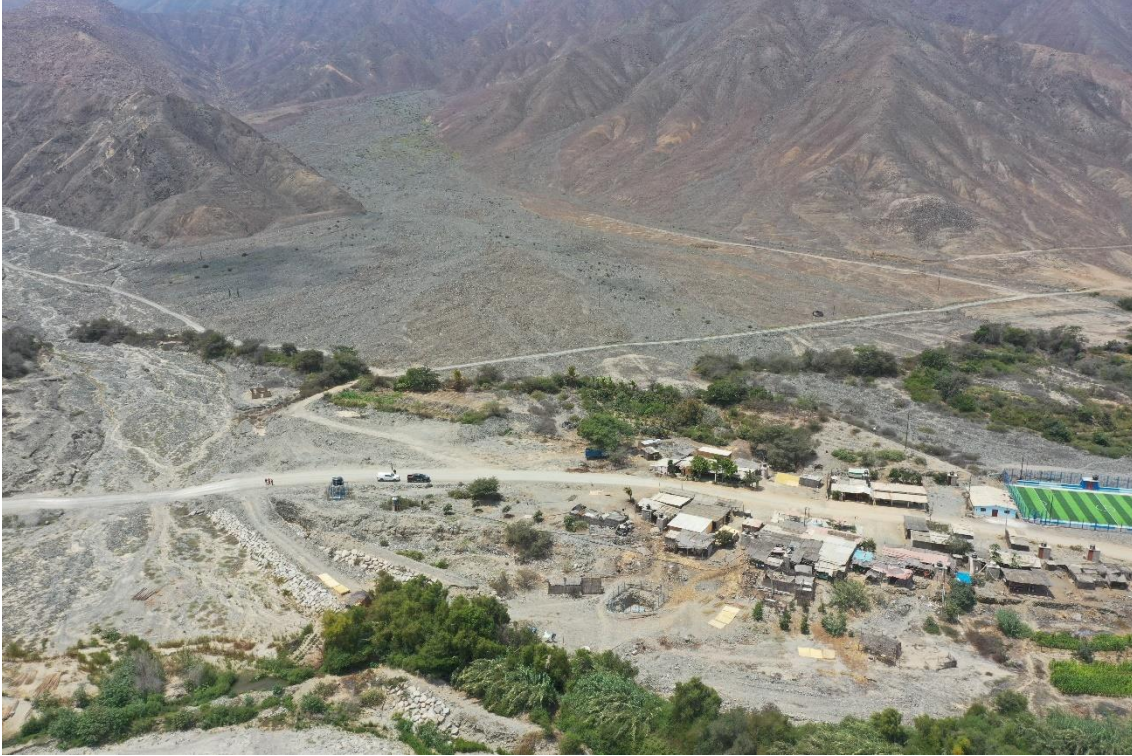
Fotografía 106. Zona crítica 02-138. Lagunas se encuentra en zona de susceptibilidad muy alta a flujo de detritos. Se conoce que los años 2017 y 2023 fue afectado por la activación de la quebrada Liplli, inundando parte de viviendas, terrenos de cultivo y vías de acceso. Coordenadas UTM: 8912322 / 171607, Zona 18 L. Tomado el 08-09-2023.

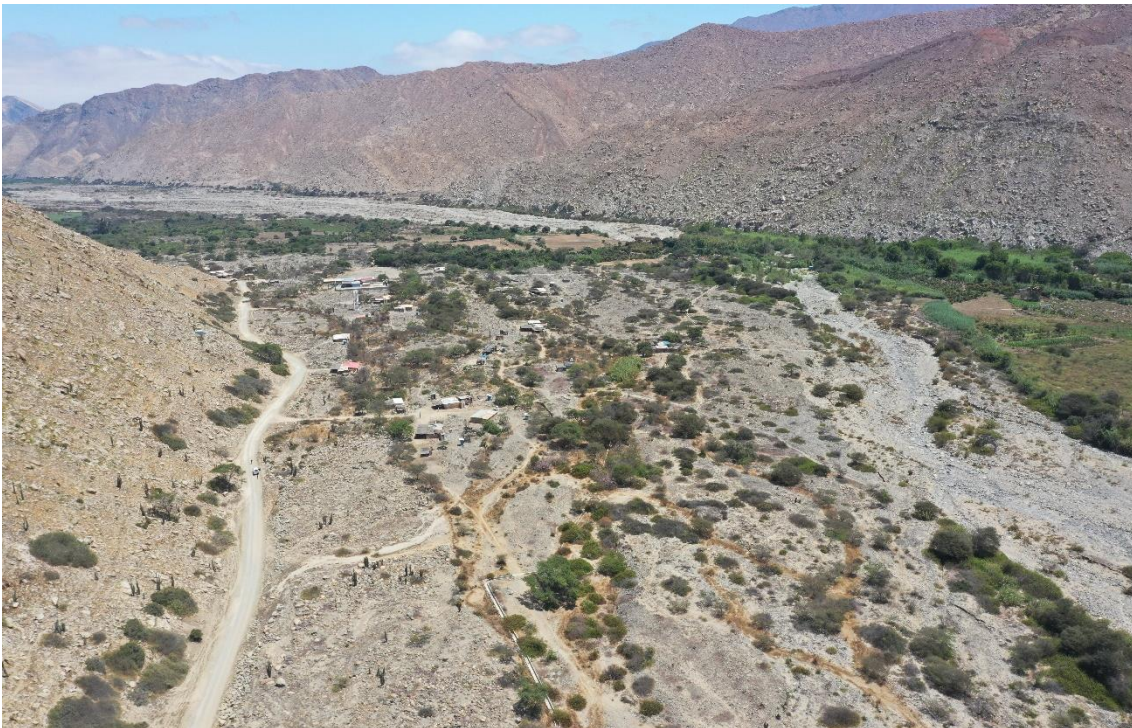
Fotografía 107. Zona crítica 02-139. Se encuentra asentado en el extremo izquierdo del cauce antiguo de río Culebras. Zona susceptible a ser afectada por flujo de detritos, se conoce que el año 2017 fue afectado por flujo de detritos proveniente de la quebrada Huanchay, afectó viviendas. Coordenadas UTM: 8915844 / 173134, Zona 18 L. Tomado el 08-09-2023.

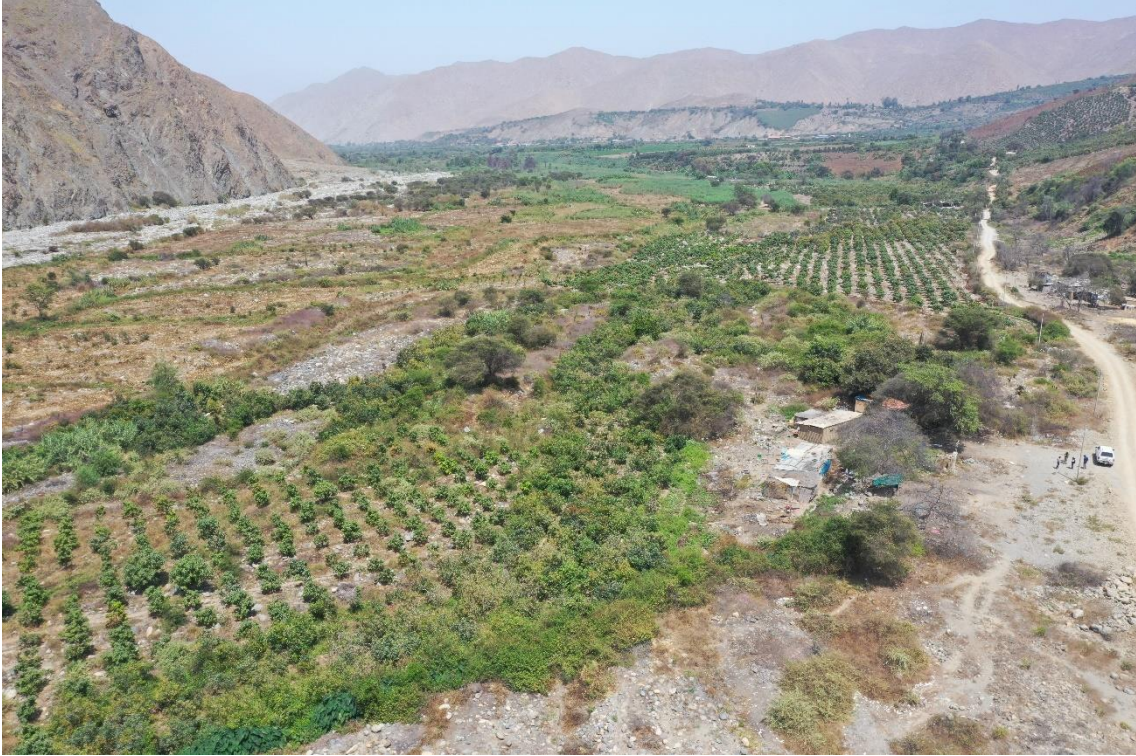
Fotografía 108. Zona crítica 02-140. Sector Quinanya, se encuentra en la margen derecha del río Malvas, sobre terrazas aluviales bajas, las pendientes en este sector no superan los 7°, con muchas probabilidades de afectación por flujo de detritos y erosión fluvial. Coordenadas UTM: 8897732 / 188125, Zona 18 L. Tomado el 15-09-2023.

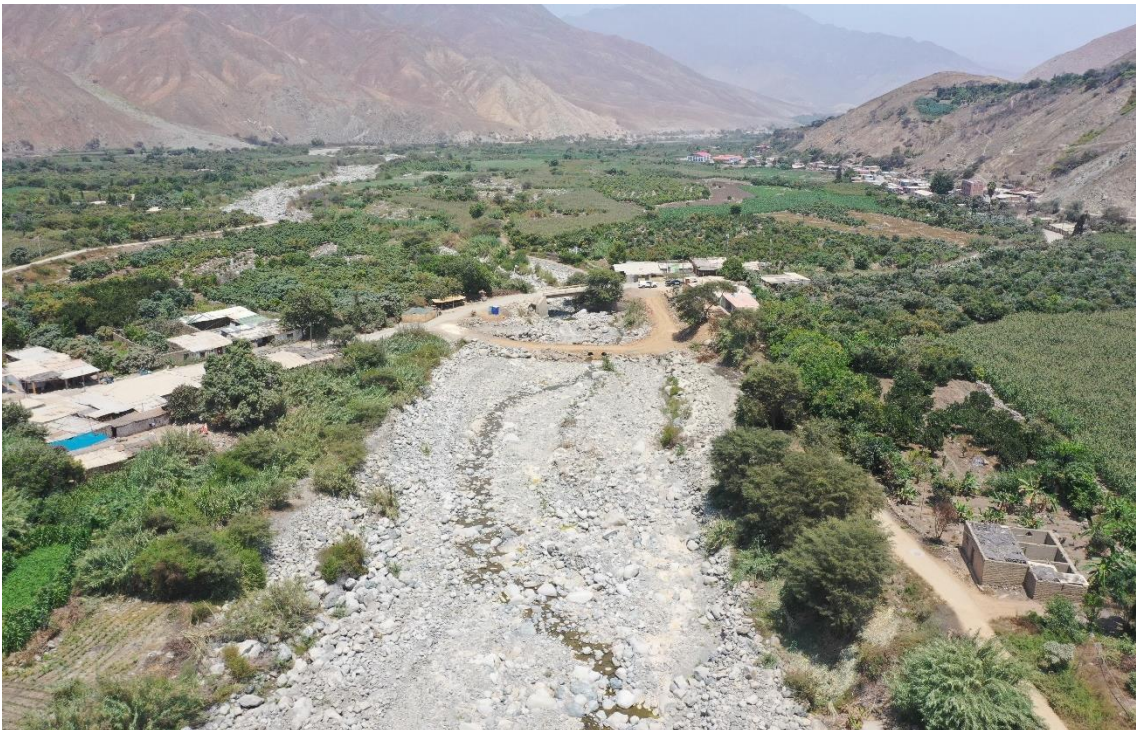
CÓDIGO EN MAPA	TIPO DE PELIGROS	SECTOR /POBLADO (DISTRITO) COORDENADAS	OBSERVACIONES INGENIERO – GEOLÓGICAS	VULNERABILIDAD Y/O DAÑOS OCACIONADOS	RECOMENDACIONES EN PUBLICACIONES ANTERIORES	RECOMENDACIONES IMPLEMENTADA	NUEVAS RECOMENDACIONES
02-141	Flujo de detritos y erosión fluvial	Centro poblado Santiago de Huina (Huayan) ZONA: 18 N: 8897374 E:187011	<p><u>Geomorfología.</u> Corresponde al sector de Santiago de Huina/C.P. Pantión Alto, este se encuentra en la margen derecha del río Aija, en este punto confluyen los ríos Aija y Malvas para formar el río Huarmey.</p> <p>Santiago de Huina/C.P. Pantión Alto, se ubica sobre terrazas aluviales (3 m de alto), en ambas márgenes del río.</p> <p><u>Tipo de peligro.</u> Por la cantidad de material detrítico suelto en el cauce del río Aija, este es susceptible a generar flujo de detritos. La terraza baja aluvial donde se encuentra Santiago de Huina/C.P. Pantión Alto, podría ser alcanzado por el flujo de detritos dañando las viviendas más cercanas al cauce, e inundando áreas del terreno bajo.</p> <p>Según la versión de los moradores, en los años 2017 y 2023, se registraron altas precipitaciones pluviales que detonaron flujo de detritos, alcanzando altura hasta 7 m, ello afectó los estribos del puente sin sobrepasarlo (Fotografía 109). (Se le considera como zona de peligro Alto).</p> <p><u>Otro tipo de peligro.</u> Debido a la configuración geomorfológica que presenta este sector (curvas en el cauce del río), aumentaría la erosión fluvial de la margen derecha.</p>	<p>Registradas: Erosión fluvial en las márgenes del río Aija.</p> <p>Potenciales: Flujo de detritos, lodos y crecidas provenientes del río Aija pueden afectar viviendas en las márgenes del río y el puente que conduce a pueblos aledaños.</p>	N.A:	<p>La Municipalidad provincial de Huarmey viene gestionando junto con la ANA, planes de descolmatación de las aguas del río Malvas y Huarmey, además se está construyendo un nuevo puente con mayor altura y defensa para el cauce en este sector.</p>	<ul style="list-style-type: none"> - Para proteger el centro poblado en la desembocadura de dos quebradas con abundante material detrítico en sus cauces, es esencial tomar medidas preventivas sólidas. - En primer lugar, se deben construir sistemas de defensa ribereña, como muros de contención y diques, en la zona de la desembocadura para canalizar y desviar flujo de detritos lejos de la población. - Crear cuencas de sedimentación y trampas de sedimentos en las quebradas para capturar y retener los materiales antes de que lleguen a la zona poblada. - La reforestación de las laderas y la revegetación de las áreas circundantes también ayudarán a estabilizar los suelos y reducir la erosión. La planificación del uso del suelo y la prohibición de construir en zonas de alto riesgo son medidas esenciales. - Implementar Sistemas de Alerta Temprana para evacuar a la población en caso de un evento inminente. La coordinación con expertos en geología, hidrología y gestión de riesgos es fundamental para garantizar la efectividad de estas medidas de protección.

Fotografía 109. Zona crítica 02-141. Vista de Santiago de Huina/C.P. Pantión Alto en ambas márgenes del río, y sobre terrazas aluviales con 3 m de alto. En este punto el río Aija tiene un ancho promedio de 54 m, susceptibles a ser afectada por flujo de detritos y erosión fluvial por la fuerza de las corrientes en épocas de crecidas excepcionales. Coordenadas UTM: 8897374 / 187011, Zona 18 L. Tomado el 15-09-2023.

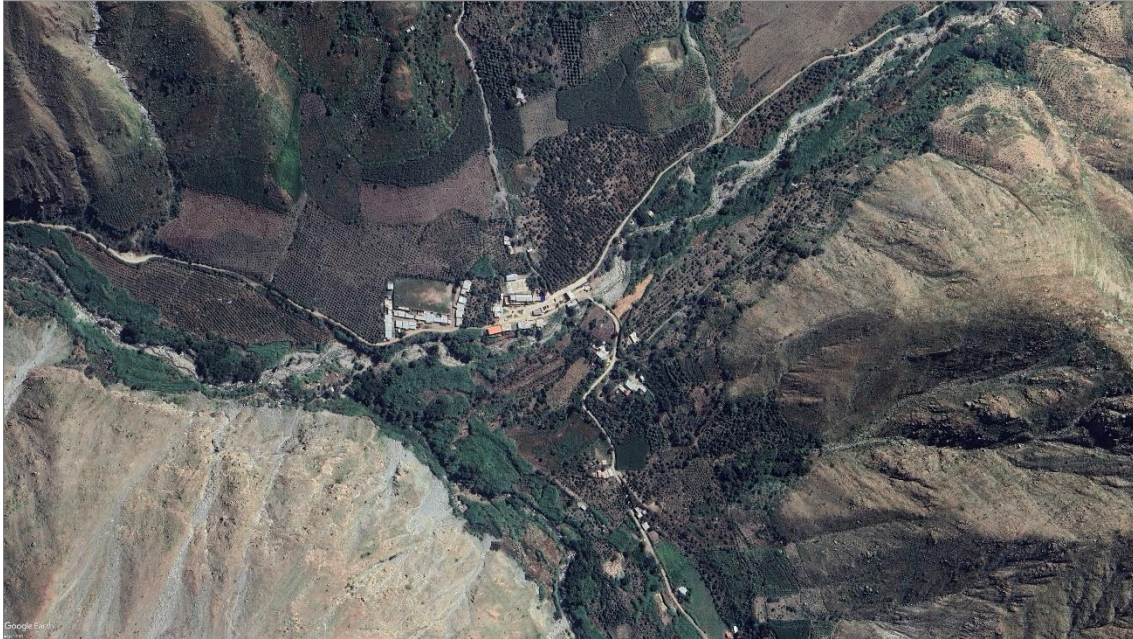
CÓDIGO EN MAPA	TIPO DE PELIGROS	SECTOR /POBLADO (DISTRITO) COORDENADAS	OBSERVACIONES INGENIERO – GEOLOGICAS	VULNERABILIDAD Y/O DAÑOS OCACIONADOS	RECOMENDACIONES EN PUBLICACIONES ANTERIORES	RECOMENDACIONES IMPLEMENTADA	NUEVAS RECOMENDACIONES
02-142	Flujo de detritos	Sector Molinopampa (Malvas) ZONA: 18 N: 8897222 E.:195407	<p><u>Geomorfología.</u> Molinopampa se encuentra en la cabecera de la cuenca Huarmey, aguas arriba del sector denominado localmente “Crucero” donde confluyen las quebradas Monsalve (margen derecha) y Cataparaco (margen izquierda) al río Malvas, este último afluente principal a la quebrada Huarmey. Este sector conforma un valle “Valle Malvas” rodeado de montañas vulcano-sedimentarias e intrusivas. Las montañas presentan laderas abruptas con pendientes superiores a 45°, en cuyas laderas inferiores se depositaron vertientes coluviales por caída de bloques conformando talus de detritos. Molinopampa se encuentra en una terraza aluvial de pendiente baja (5°) a moderada (8°), a lado de la llanura de inundación del río Malvas.</p> <p><u>Tipo de peligro.</u> Por la cercanía al cauce del río Malvas y la falta de defensas ribereñas, el poblado de Molinopampa podría ser afectado por flujo de detritos, la evidencia de ocurrencia de estos se encuentra en el cauce del río, donde se observan bloques heterométricos subangulosos de transporte medio a bajo, que fueron erosionados por crecidas del río en el pasado y flujo de detritos (figura 29). Se le considera como zona de peligro Alto.</p>	<p>Registrado: Flujo de detritos proveniente de la quebrada Cataparaco y el río Malvas.</p> <p>Potenciales: Nuevo flujo de detritos, lodo y crecidas en el cauce del río Malvas, esto debido a la colmatación de su cauce y aporte de otras quebradas como Cataparaco.</p>	Sin registro previo	La Municipalidad provincial de Huarmey viene gestionando junto con la ANA, planes de descolmatación de las aguas del río Malvas y Huarmey.	<ul style="list-style-type: none"> - Aparte de la descolmatación del cauce de los ríos, se recomienda la implementación de defensas ribereñas, tipo enrocado o gaviones, la profundización del cauce. - Canalización y revestimiento de los márgenes con materiales resistentes para prevenir la erosión.

Figura 29. Zona crítica 02-142. Molinopampa se encuentra en la cabecera de la cuenca Huarmey, aguas arriba del sector denominado localmente “Crucero” donde confluyen las quebradas Monsalve (margen derecha) y Cataparaco (margen izquierda) al río Malvas. susceptible a flujo de detritos.

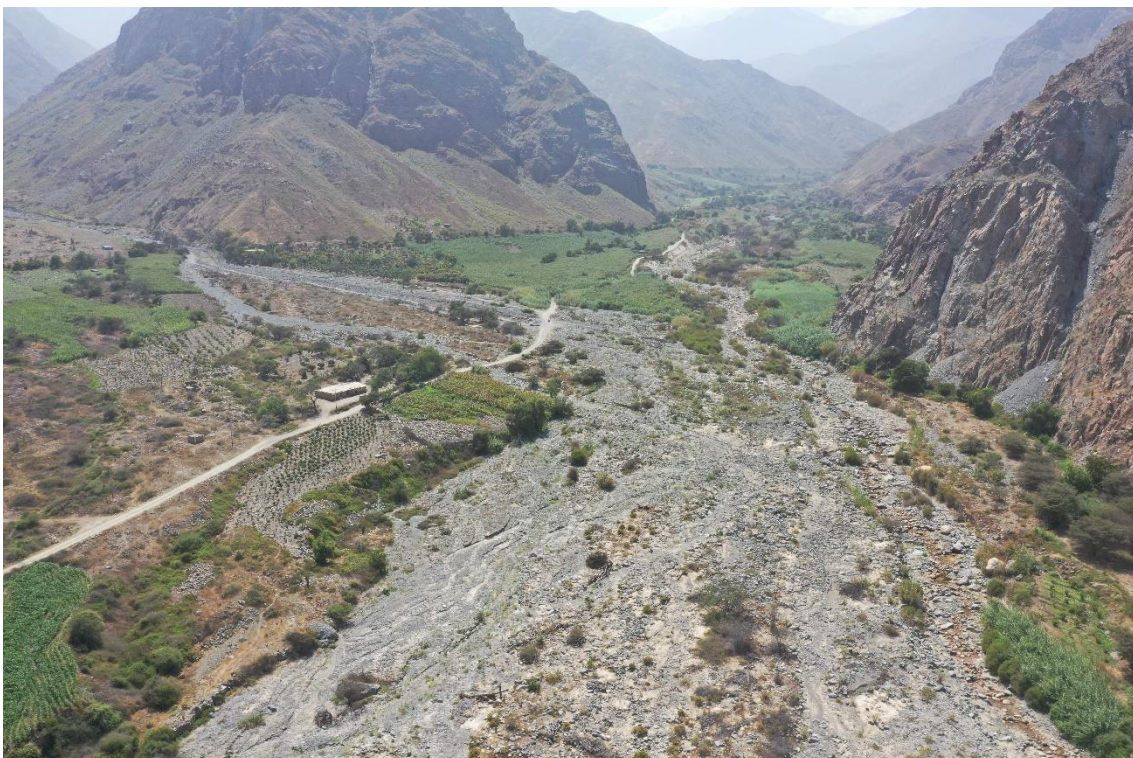
02-143	Flujo de detritos	Sector Yanaparin /Crucero (Malvas) ZONA: 18 E:192185.27 N: 8897732	<p><u>Geomorfología.</u> Corresponde al sector de Yanaparin, ubicado en las márgenes de la quebrada Monsalve, que conforma un abanico proluvial en su desembocadura al río Malvas, la pendiente de este es de 7°, y esta circunscrito por montañas modeladas en roca vulcano-sedimentaria e intrusiva de pendientes escarpadas (>45°), (Fotografía 110).</p> <p><u>Tipo de peligro.</u> El peligro de flujo de detritos en esta quebrada se atribuye a la presencia de material detrítico en su cauce, su baja pendiente, la proximidad a áreas residenciales y a las infraestructuras de comunicación y tendidos eléctricos. Según los residentes, esta quebrada se activa periódicamente. (Se le considera como zona de peligro Alto).</p>	<p>Registrado: El flujo de detritos descendiente desde la quebrada Monsalve genero daño a por lo menos 03 viviendas cercanas al cauce (Margen izquierda), a la vía de acceso y terrenos de cultivo.</p> <p>Potencial. Nuevo flujo de detritos podría obstruir el paso hacia el sector, arrasar con cultivos en las terrazas aluviales aledañas y afectar postes de alumbrado y redes eléctricas.</p>	Recomendaciones en Publicaciones anteriores “Evaluación geológica de las zonas afectadas por El Niño Costero 2017 en la región Áncash”: Rehabilitación (Concha et al.,2017)	La Municipalidad provincial de Recuay viene gestionando junto con la ANA, planes de descolmatación de las aguas del río Malvas y Huarmey.	<ul style="list-style-type: none"> - Implementar un conjunto de medidas preventivas y de mitigación. Esto incluye la construcción de muros de contención y diques que desvíen el flujo de lodo y detritos lejos de las viviendas y cultivos, el uso de barreras vegetativas y trampas de sedimentos para frenar la velocidad de los huaicos, - Instalación de Sistemas de Alerta Temprana para que las comunidades puedan evacuar de manera oportuna. - Educar a la población sobre la importancia de la preparación y evacuación ante la inminencia de un huaico.

Fotografía 110. Zona crítica 02-143. La quebrada Monsalve representa peligro por flujo de detritos, esto debido a la cantidad de material detrítico en su cauce, baja pendiente, que afectaría viviendas, vías de comunicación y postes de tendidos eléctricos.

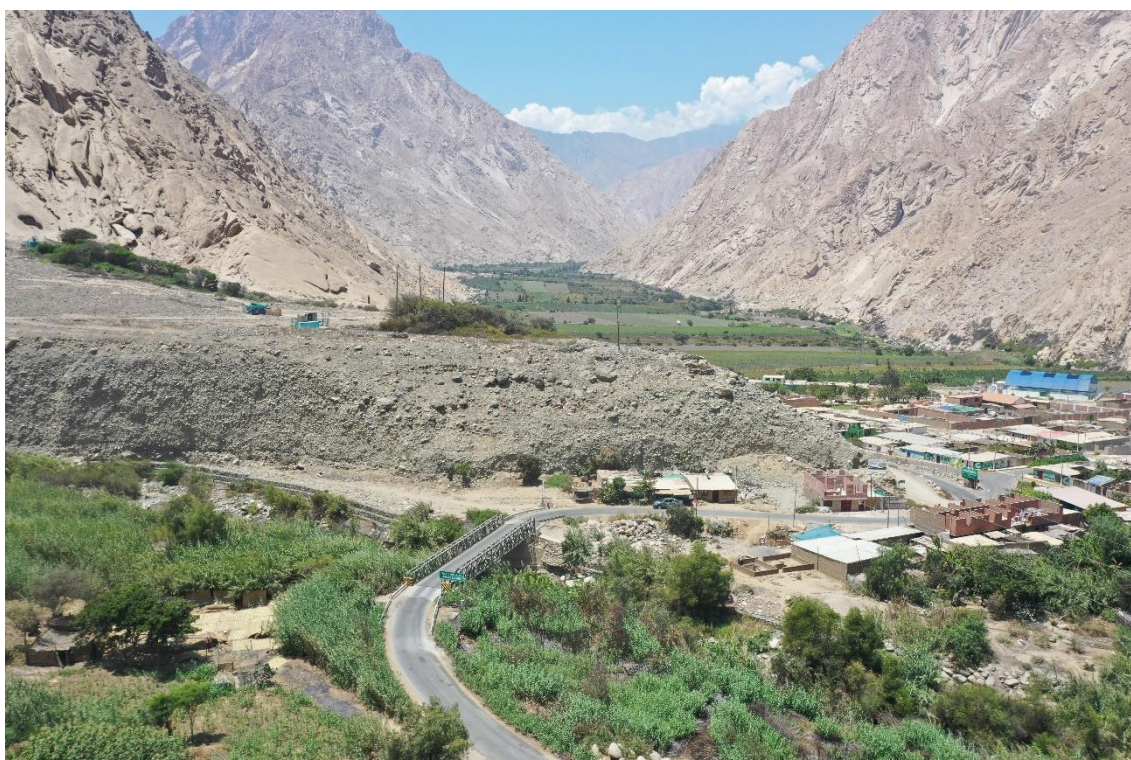
Fotografía 112. Zona crítica 02-145. Sector LLamachupan afectado por flujo de detritos proveniente de la quebrada Huanchay.
Coordenadas UTM: 8826320 / 234688, Zona 18 L. Tomado el 18-09-2023.

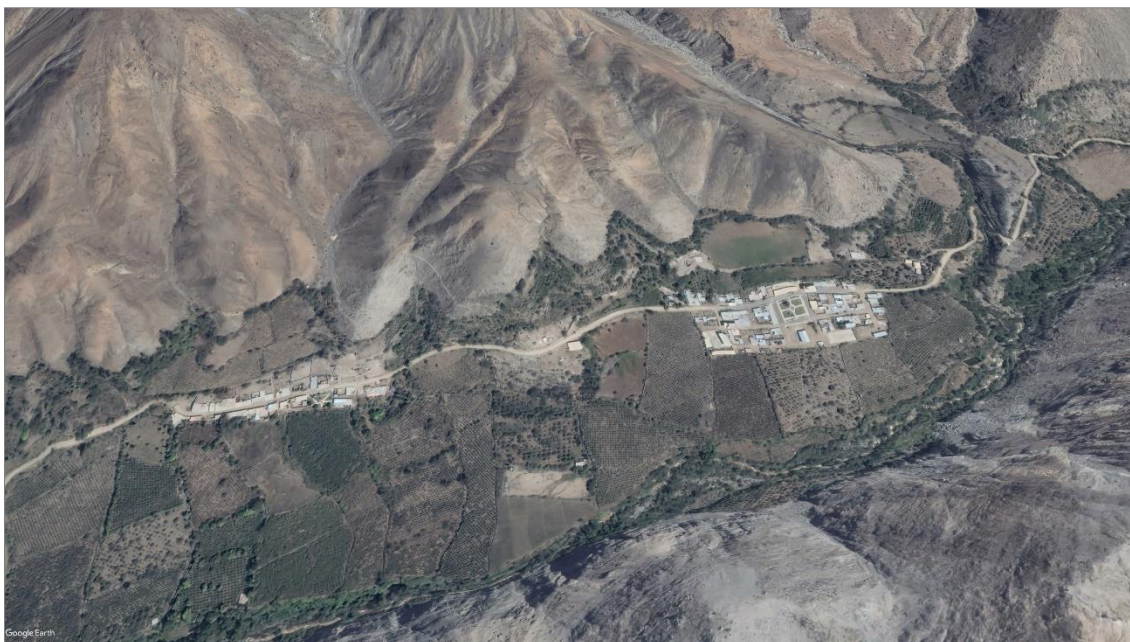
Figura 30. Zona critica 02-146. Vista del sector Huanchay, debido a las lluvias intensas y constantes se produjo el colapso de viviendas y afectación de la Institución Educativa N° 204088. Coordenadas UTM: 8834189 / 234797, Zona 18 L. Tomado del Google Earth

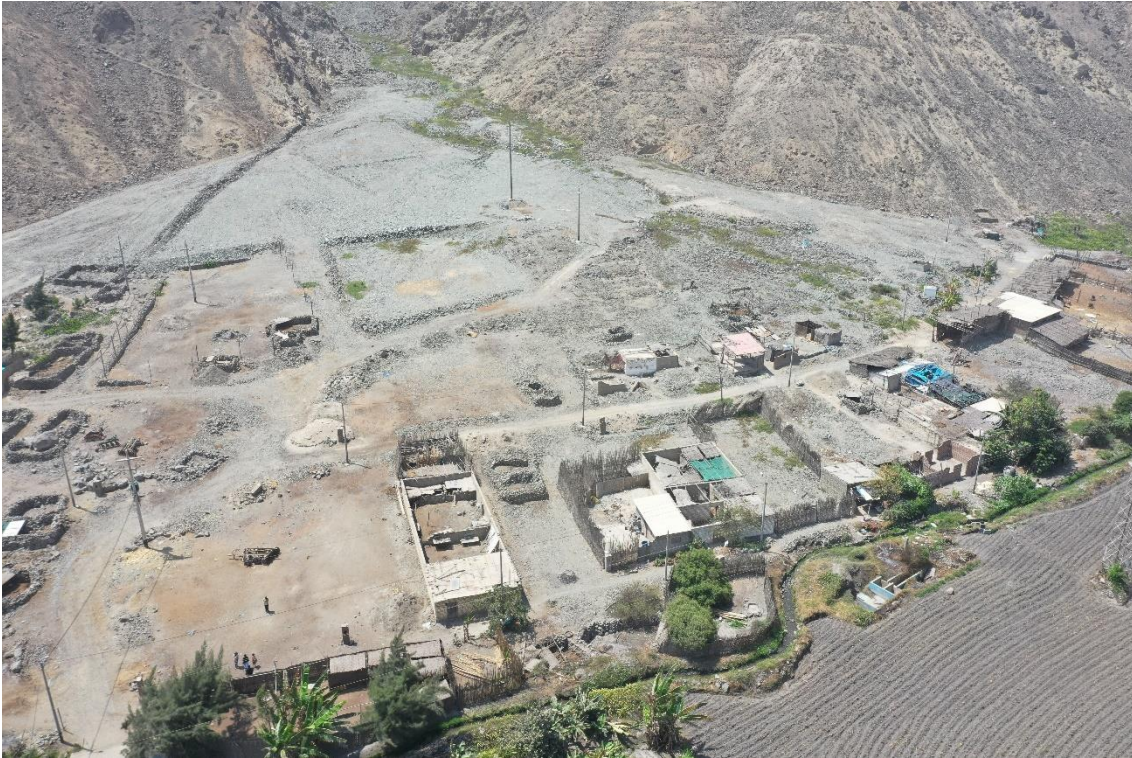
02-148	Flujo de detritos y erosión fluvial	Alphas (Cochas) ZONA: 18 N:8823219 E:224486	<p><u>Geomorfología.</u> La terraza se encuentra a 35 m de altura respecto al nivel del río Pativilca, con una inclinación de 5° en dirección al sur; mientras que el piedemonte proluvial posee una inclinación de 8°, considerada como pendiente media.</p> <p><u>Tipo de peligro.</u> La quebrada que disecta el poblado de Alphas, tiene antecedentes de flujo de detritos antiguos, el ultimo evento reactivado fue el 11 de marzo del 2023, a consecuencia de las lluvias intensas se produjo la activación de la quebrada originando flujo de detritos que afectó viviendas y terrenos de cultivo (Fotografía 114).</p> <p><u>Otro tipo de peligro.</u> Por otro lado, en temporada de lluvias intensas y/o prologadas, incrementa el caudal del río Pativilca, generando erosión fluvial en la margen derecha.</p>	<p>Registrados: Flujo de detritos en 2017 y 2023 relacionados al “Fenómeno de El Niño y Yaku” provoco daños en viviendas, áreas de cultivos y vías de acceso a pueblos aledaños.</p> <p>Potenciales: Ante la ocurrencia de nuevos huaicos e incremento del caudal del río Pativilca, podría afectar viviendas, terrenos de cultivo y</p>	Reporte del COEN C2022084	No se registran acciones de prevención y/o mitigación.	<ul style="list-style-type: none"> - Se recomienda canalizar la quebrada Alphas, hasta la confluencia con el río Pativilca. - Implementar defensa ribereña en la margen derecha del río Pativilca, en un tramo de 450 m.

Fotografía 114. Zona crítica 02-148. Sector Alphas, asentado en la desembocadura de la quebrada afluente al río Pativilca por la margen derecha, es afectado por flujo de detritos en temporada de lluvias intensas y/o extraordinarias.
Coordenadas UTM: 8830200 / 234572, Zona 18 L. Tomada el 20-09-2023.

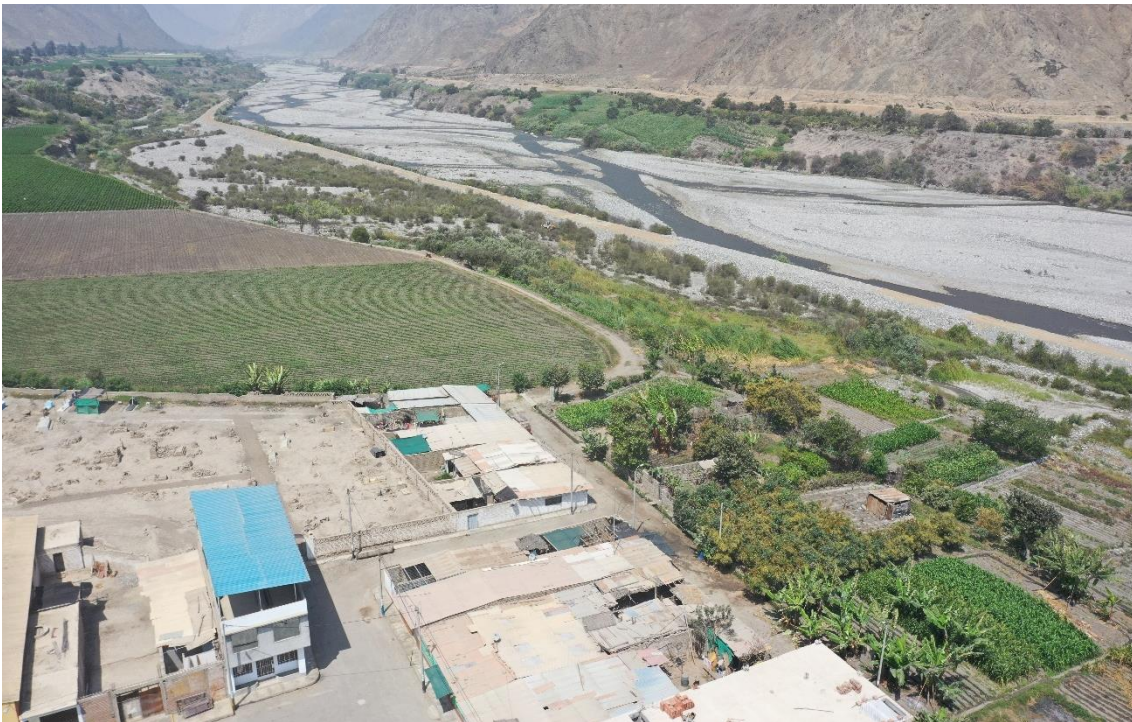
Fotografía 115. Zona crítica 02-149. Sector Cochas, asentado en la margen derecha del río Pativilca, sobre una terraza aluvial. En temporada de lluvias intensas es afectado por flujo de detritos y erosión fluvial.
Coordenadas UTM: 8822317 / 222017, Zona 18 L. Tomada el 20-09-2023.

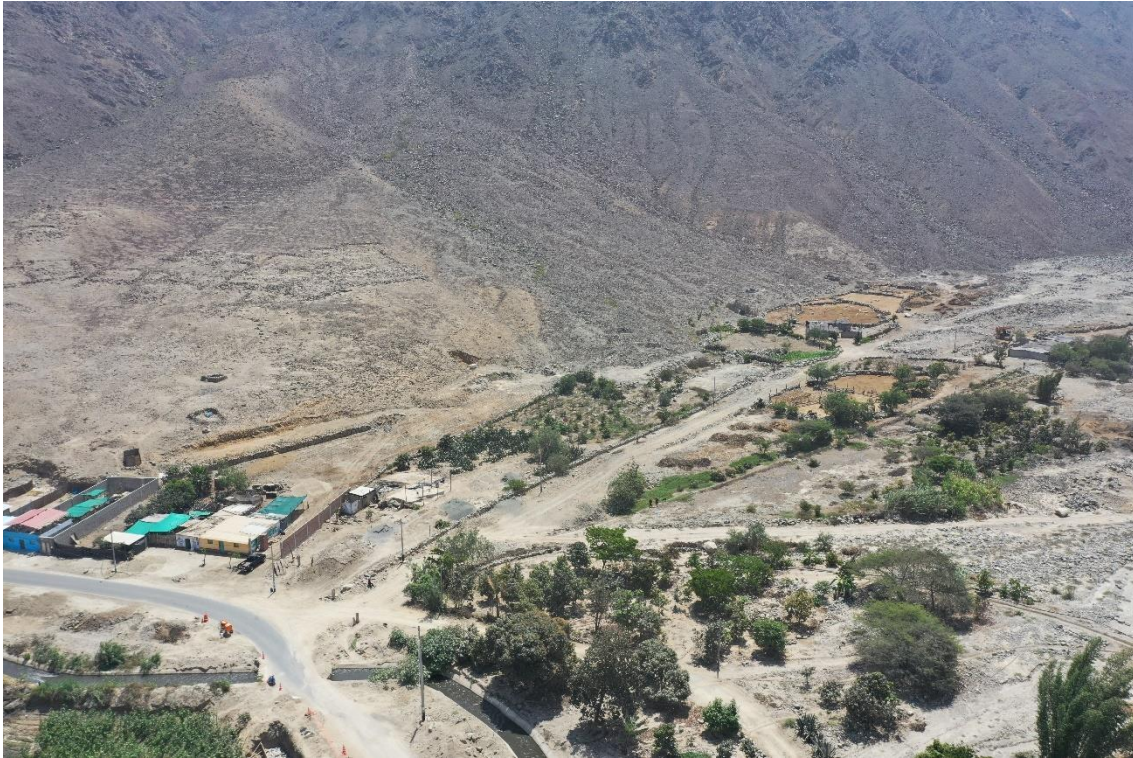
02-150	Flujo de detritos	Sector Isla (Cochas) ZONA: 18 N:8822407 E:220810	<p>Geomorfología. La quebrada La Isla, de pendiente baja (5°), esta circunda por montañas modeladas en rocas intrusivas de tipo granodiorita y vulcano sedimentario de andesita, riolita, calizas y areniscas; las cuales se presentan moderadamente meteorizadas y medianamente fracturadas.</p> <p>Tipo de peligro. Este sector tiene antecedentes de huaicos antiguos, se conoce que los años 2017 y 2023, descendieron flujo de detritos desde los cerros Tuctupillin y Cochas, transportando material al cauce de la quebrada La Isla, el cual confluyó el Río Pativilca, con un ancho de 50 m. Actualmente, el cauce tiene un ancho aproximado de 5 m, siendo cubierto el cauce anterior por terrenos de cultivo. El evento que mayor daño causó fue durante El Fenómeno del Niño, afectó viviendas, terrenos de cultivo, vías de acceso y ganadería (Fotografía 116). Así también, el 11 de marzo del 2023, a consecuencia de las lluvias intensas se produjo la</p>	<p>Registrados: Flujo de detritos en los años 2017 y 2023 relacionados a el “Fenómeno de El Niño y Yaku” provocó daños en viviendas, áreas de cultivos y vías de acceso a pueblos aledaños.</p> <p>Potenciales: Ante la ocurrencia de nuevos huaicos, podría afectar viviendas, 430 m de tramo carretero, canal de riego y 20 ha de cultivo.</p>	Reporte del COEN C2022084	No se registran acciones de prevención y/o mitigación.	<ul style="list-style-type: none"> - Implementar un Sistema de Alerta Temprana, que avise con antelación la ocurrencia de huaicos. - El cauce de la quebrada puede tener uso exclusivo de terrenos de cultivo. - Reubicar a las viviendas ubicadas en la desembocadura de la quebrada La Isla. Esto se llevará a cabo mediante la creación de un albergue temporal en previsión de una posible alerta por flujo de detritos. La ubicación para este refugio temporal se encuentra en las coordenadas E: 220521, S: 8822294.

Fotografía 116. Zona crítica 02-150. Vista del sector La Isla afectado por flujo de detritos acontecido los años 2017 y 2023.

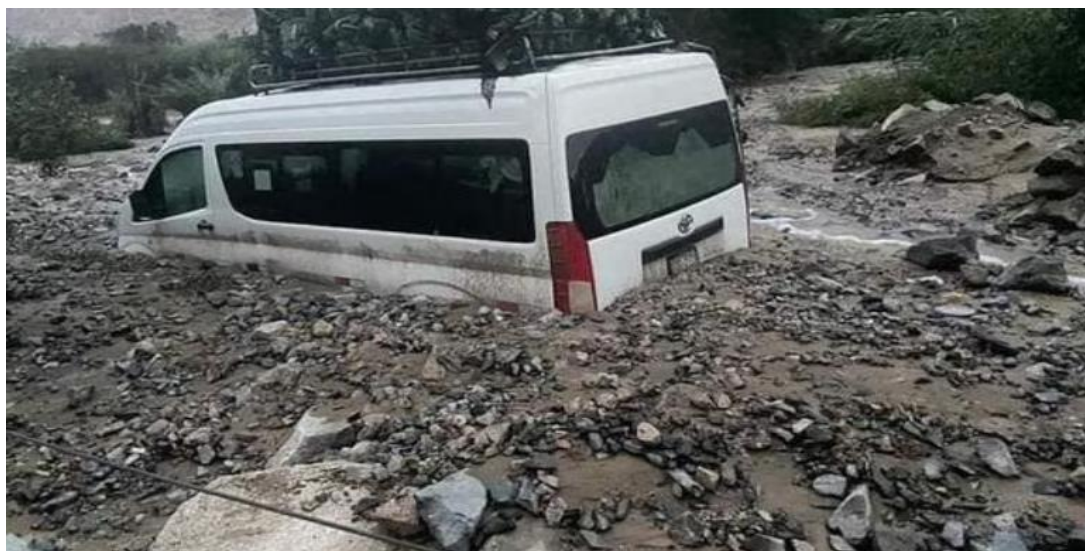
Por otro lado, las intensas lluvias ocasionaron el aumento del caudal de los ríos Sechín y Casma, donde hubo más de 500 afectados e inmuebles inhabitables, (Fuente: Diario La República), (Fotografía 77).

Fotografía 77. Reactivación de quebradas en el distrito de Chasquitambo en Áncash por intensas lluvias, que dejaron incomunicadas a la población. (Fuente: Diario Gestión)
