Informe Técnico N° A7469

EVALUACIÓN DE PELIGROS GEOLÓGICOS POR MOVIMIENTOS EN MASA EN EL SECTOR MILLPO Y ALREDEDORES

Departamento Huancavelica
Provincia Tayacaja
Distrito Cochabamba

ENERO
2024

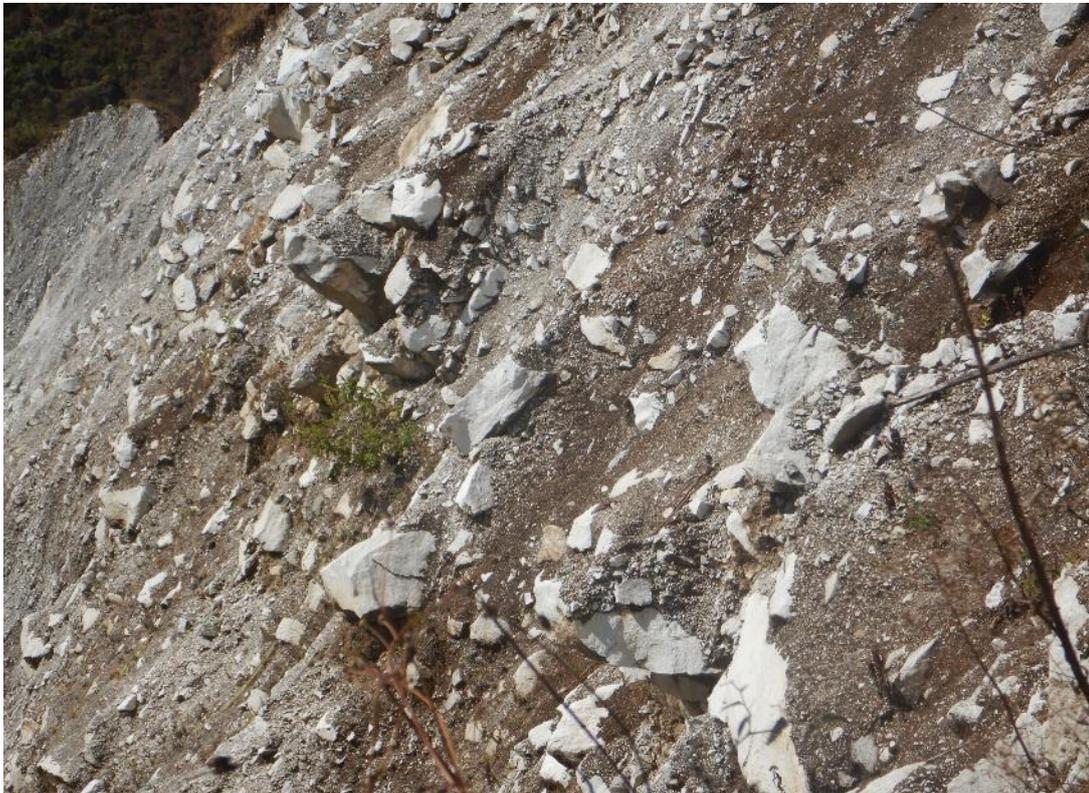
Fotografía 1. Vista de depósitos coluvial (Q-co), formando por fragmentos de roca angulosos, heterométricos y de naturaleza litológica homogénea, en forma de canchales. Carecen de relleno, son sueltos sin cohesión.

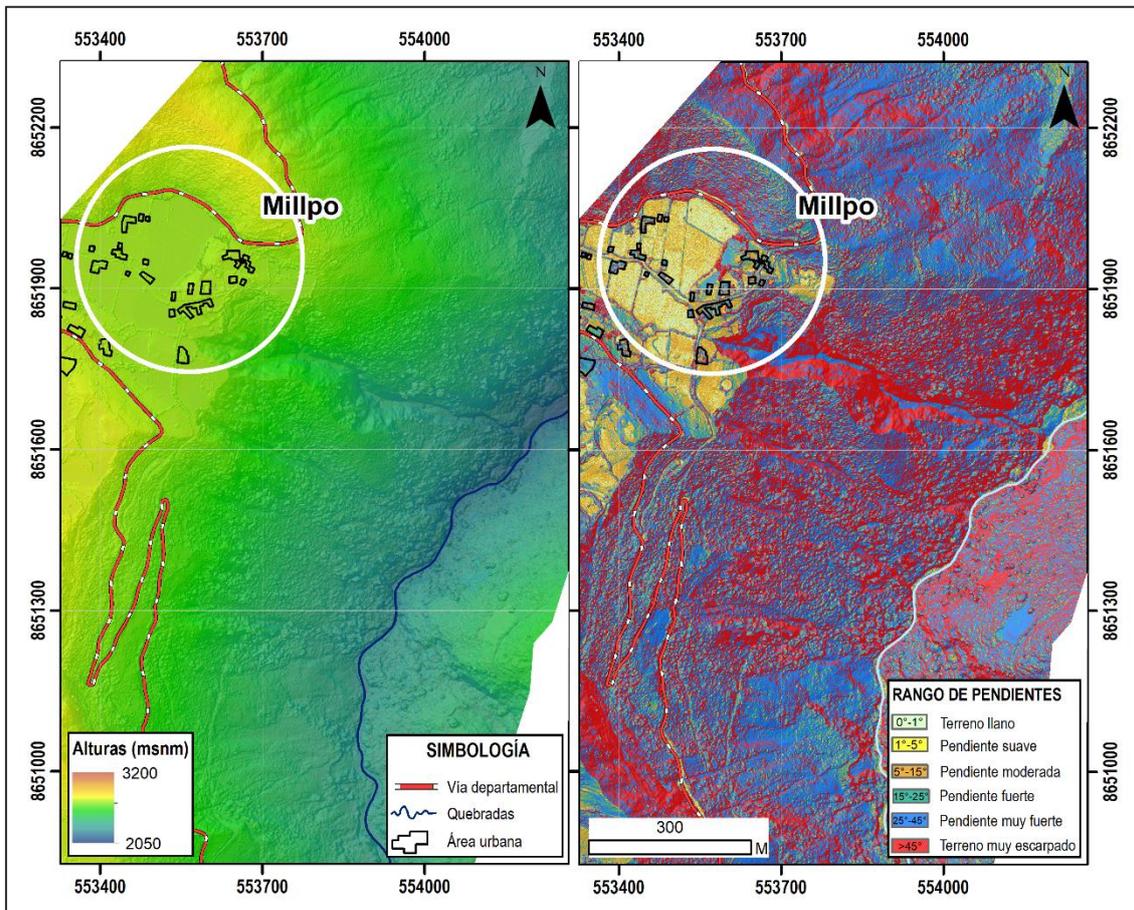
De acuerdo a este mapa, la zona de evaluación se encuentra bordeado por laderas de montañas cuyos rangos de pendientes van desde muy fuerte (25° a 45°) a muy escarpado ($>45^\circ$). Este rango de pendientes es el resultado de una intensa erosión y desgaste de la superficie terrestre (figura 7).

Figura 7. Alturas del terreno (Izquierda) y pendientes del terreno (derecha); generado en base al modelo de elevación digital, resultado del levantamiento fotogramétrico con dron.

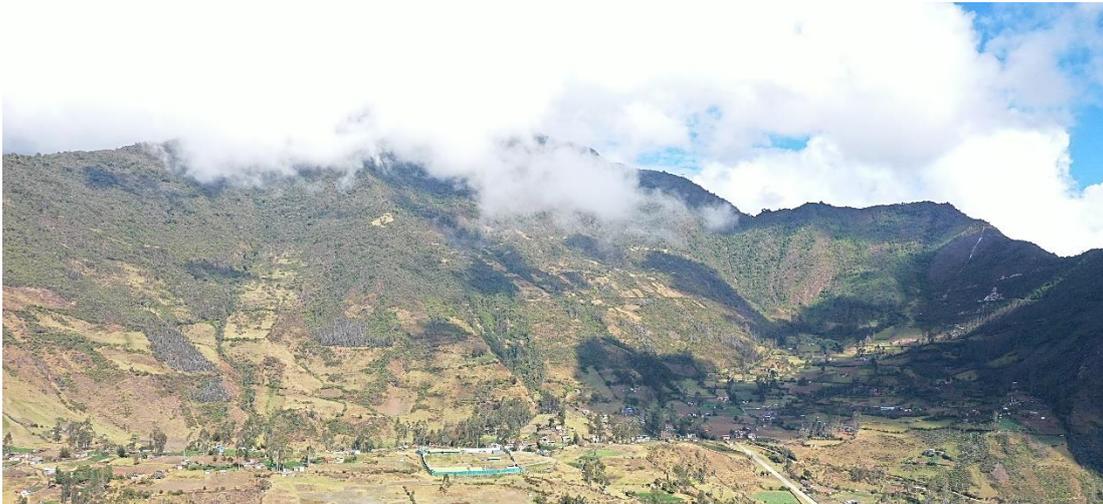
Por la configuración geomorfológica de estas, se les considera susceptibles a derrumbes, deslizamientos y erosión de laderas.

Fotografía 2. Vista de subunidad geomorfológica de montañas, modeladas en rocas metamórficas, susceptible a la ocurrencia de movimientos en masa como deslizamientos.

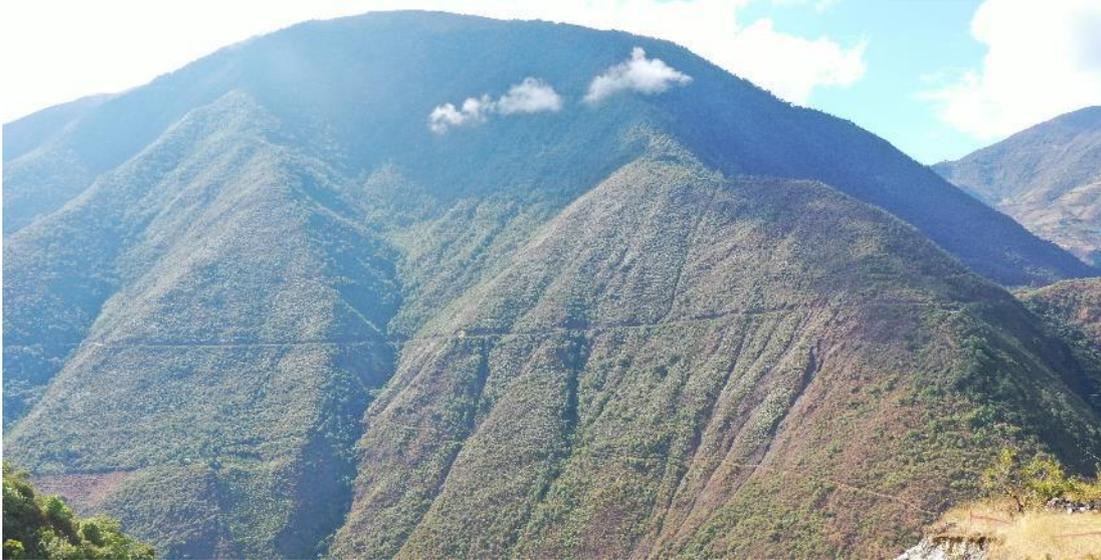
Fotografía 3. Vista de subunidad geomorfológica de montañas modelas en rocas sedimentarias, cuyas laderas presentan pendientes moderadas a muy fuerte (15° a 45°).
