Informe Técnico N° A7477

EVALUACIÓN DE PELIGROS GEOLÓGICOS EN CHOCO

Departamento Arequipa
Provincia Castilla
Distrito Choco

FEBRERO
2024

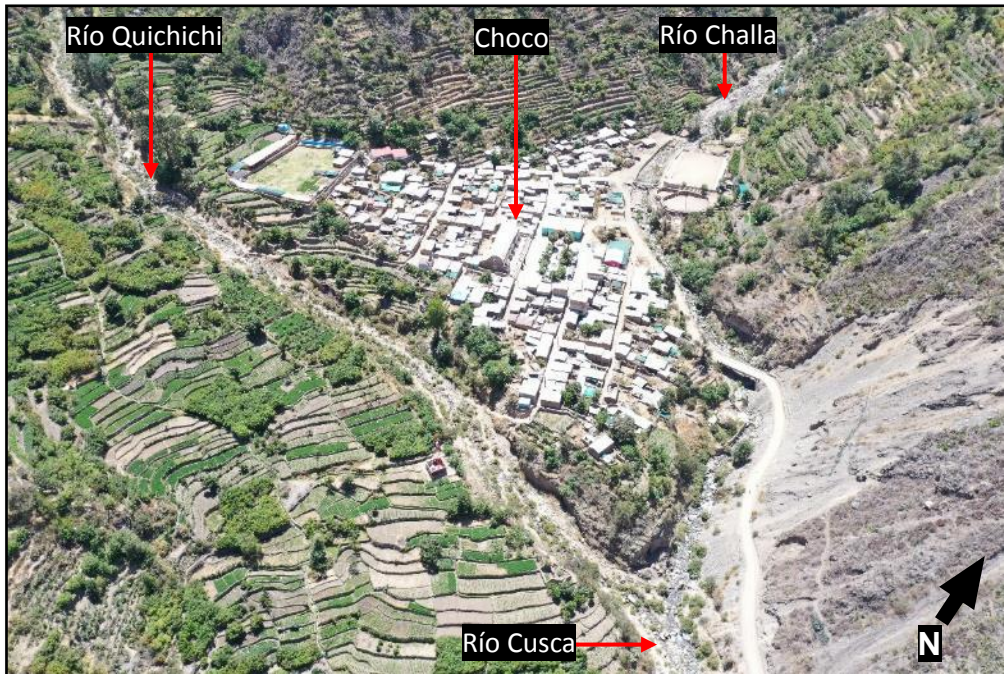
Figura 2. Vista de la zona urbana del distrito de Choco.

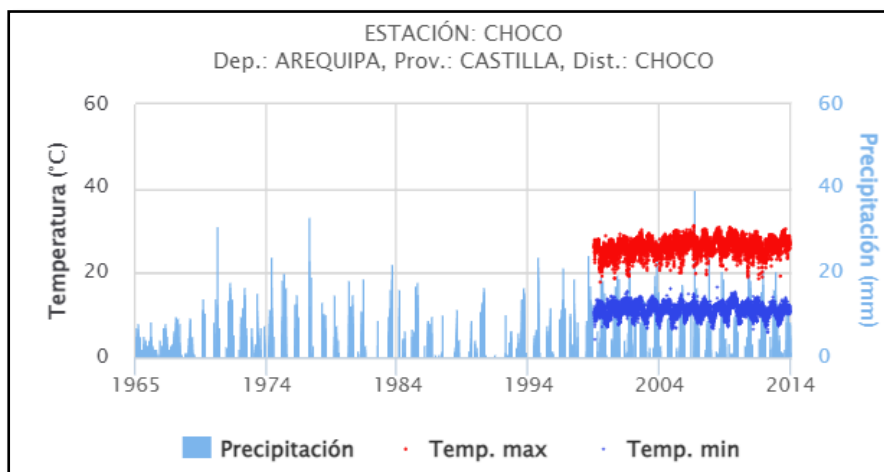
Según la información disponible de la estación meteorológica Choco, del Servicio Nacional de Meteorología e Hidrología del Perú (Senamhi), los valores de precipitación se muestran en el gráfico 1. Donde se tiene una data de una ventana de tiempo desde 1964 hasta el 2014, con datos de precipitación diaria. La mayor precipitación es de aproximadamente 40 mm.

Figura 3. Precipitación diaria según la estación Choco (Senamhi). Ventana de tiempo 1964 al 2014.

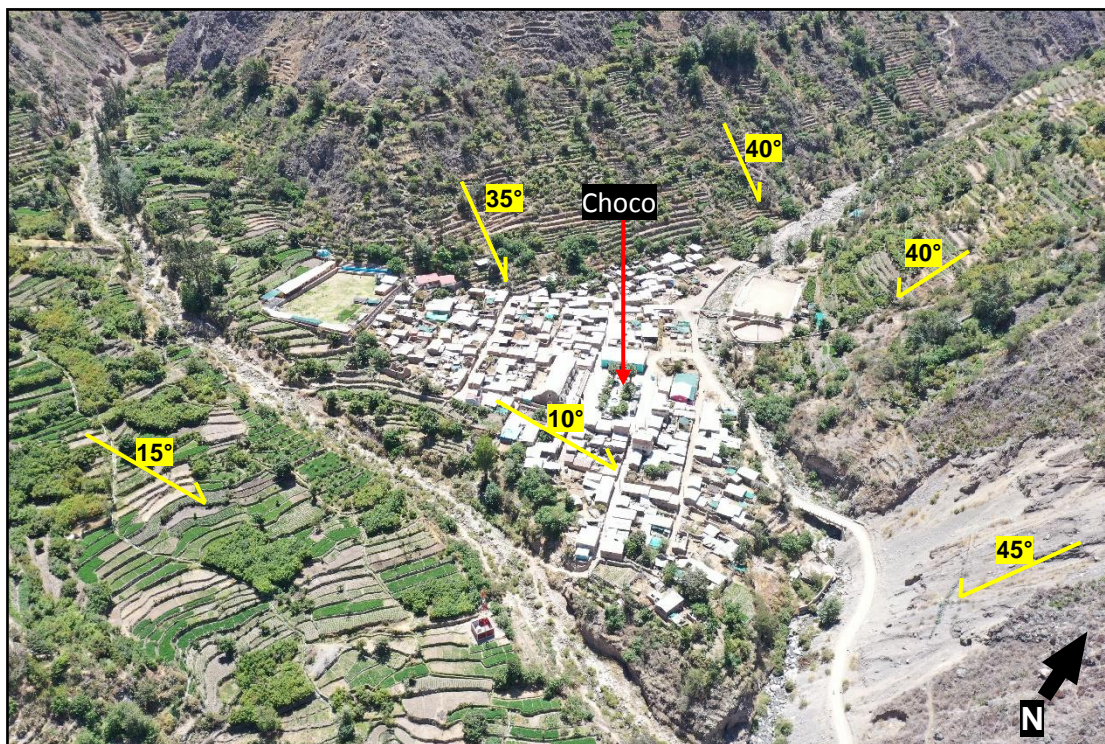
Las pendientes de los terrenos en el área evaluada, varía desde moderado a fuertemente inclinado, en terrazas (10° - 25°), las laderas presentan pendientes fuertes a muy fuerte (25°-45°), y en la parte alta de los cerros y en las márgenes de los ríos se tiene un cambio abrupto a terrenos escarpados (> 45°), (figuras 5). Se elaboró un mapa de pendientes en base al modelo de elevación digital (DEM), de 20 cm, a partir fotogrametría con dron (Anexo 1, mapa 4).

Figura 5. El texto de color amarillo muestra las distintas pendientes en la zona urbana de Choco.

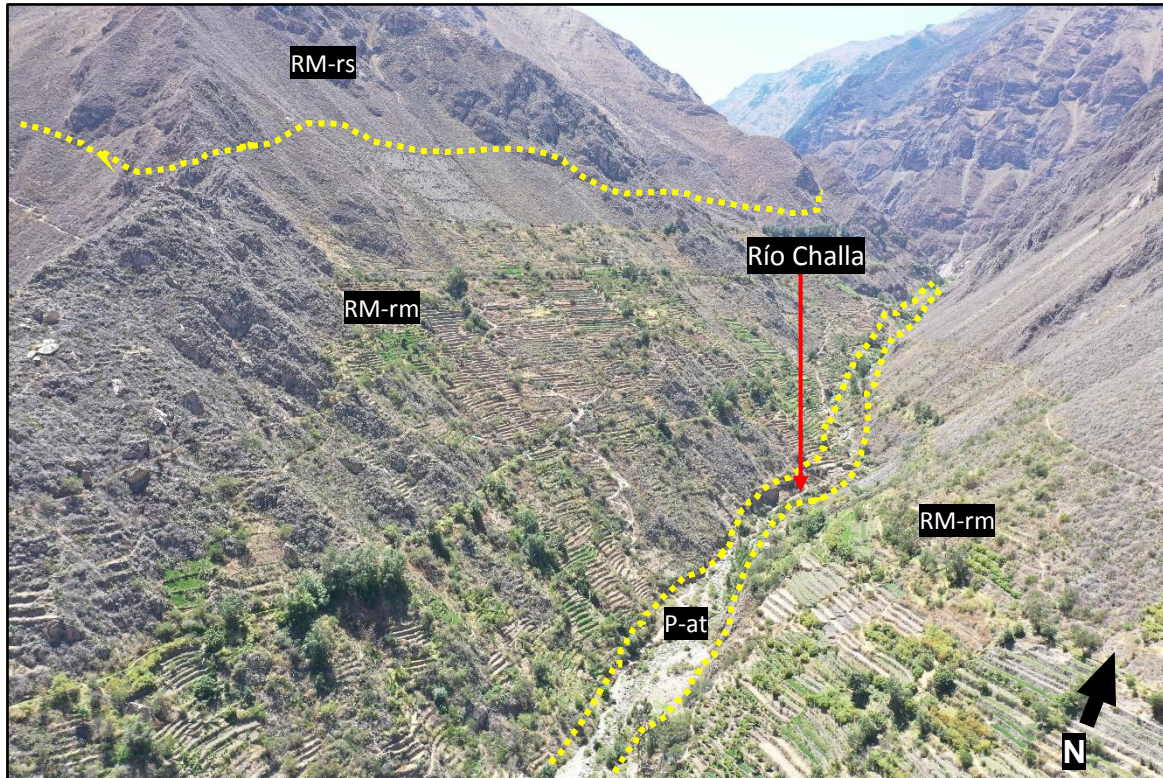
En el área de estudio se han formado geformas, los cuales son: Montaña en roca metamórfica (RM-rm), montaña en roca sedimentaria (RM-rs), y vertiente o piedemonte aluvial (V-al), (figura 6).

Figura 6. Se aprecia las siguientes unidades

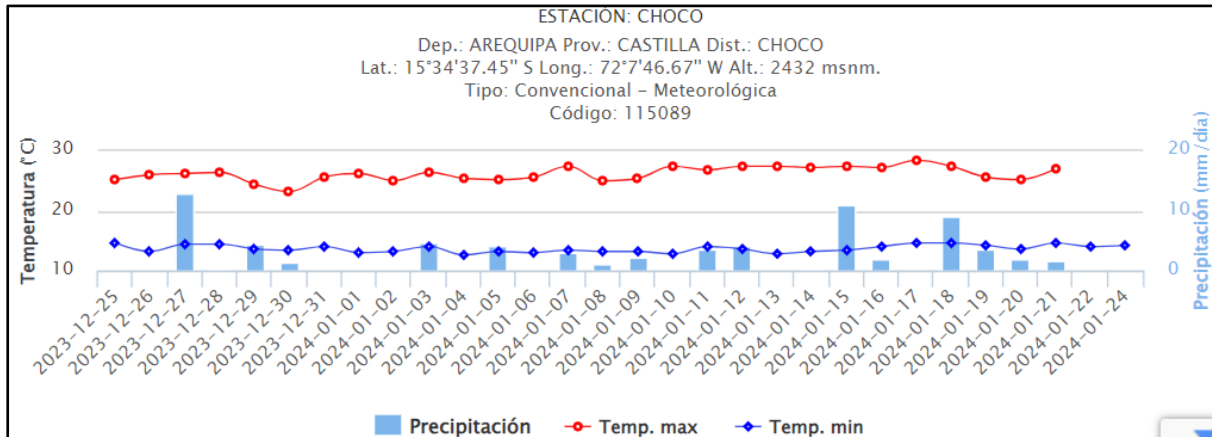
Para determinar el volumen del flujo empleamos la información existente de precipitación, del Servicio Nacional de Meteorología e Hidrología del Perú (Senamhi). De la estación de Choco, donde se cuenta con equipo convencional. De los valores de precipitación que se muestran en la (figuras 3 y 14). Se puede interpretar a partir de datos de una ventana de tiempo desde

1964 hasta el 2014, así como de los últimos meses. Por lo tanto, se extrae que la mayor precipitación en la zona fue de 40 mm. (figura 3)

Figura 14. Precipitación diaria según la estación Choco (Senamhi). Para los últimos meses. (diciembre del 2023 y enero del 2024).

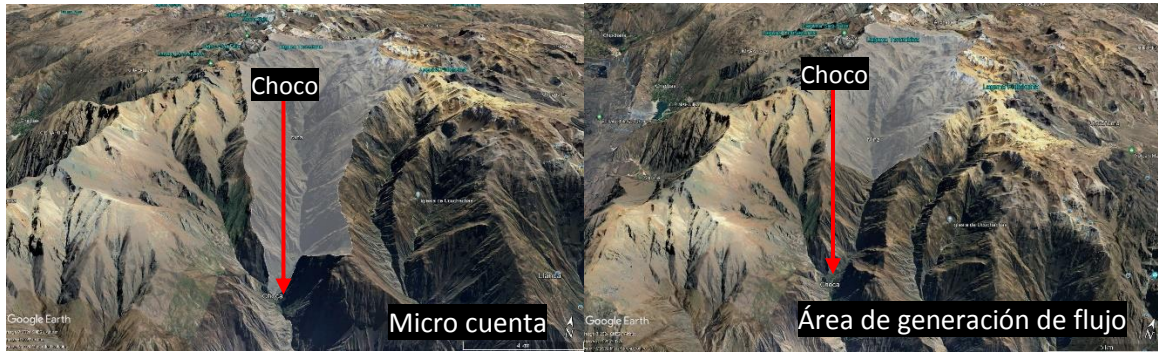
Requerimos también determinar el área de la zona de generación del flujo, el cual se extrae a partir de la interpolación de los límites de las vertientes de la microcuenca, además de definir la zona de generación en base a la teoría de (Bateman et al. 2006). (figura 16).

Figura 16. Delimitación del área de generación del huaico, en la microcuenca del río Challa.
