**Informe Técnico N° A7476**

# EVALUACIÓN DE PELIGROS GEOLÓGICOS EN EL SECTOR PATARIN

Departamento Huánuco  
Provincia Dos de Mayo  
Distrito Sillapata

FEBRERO  
2024

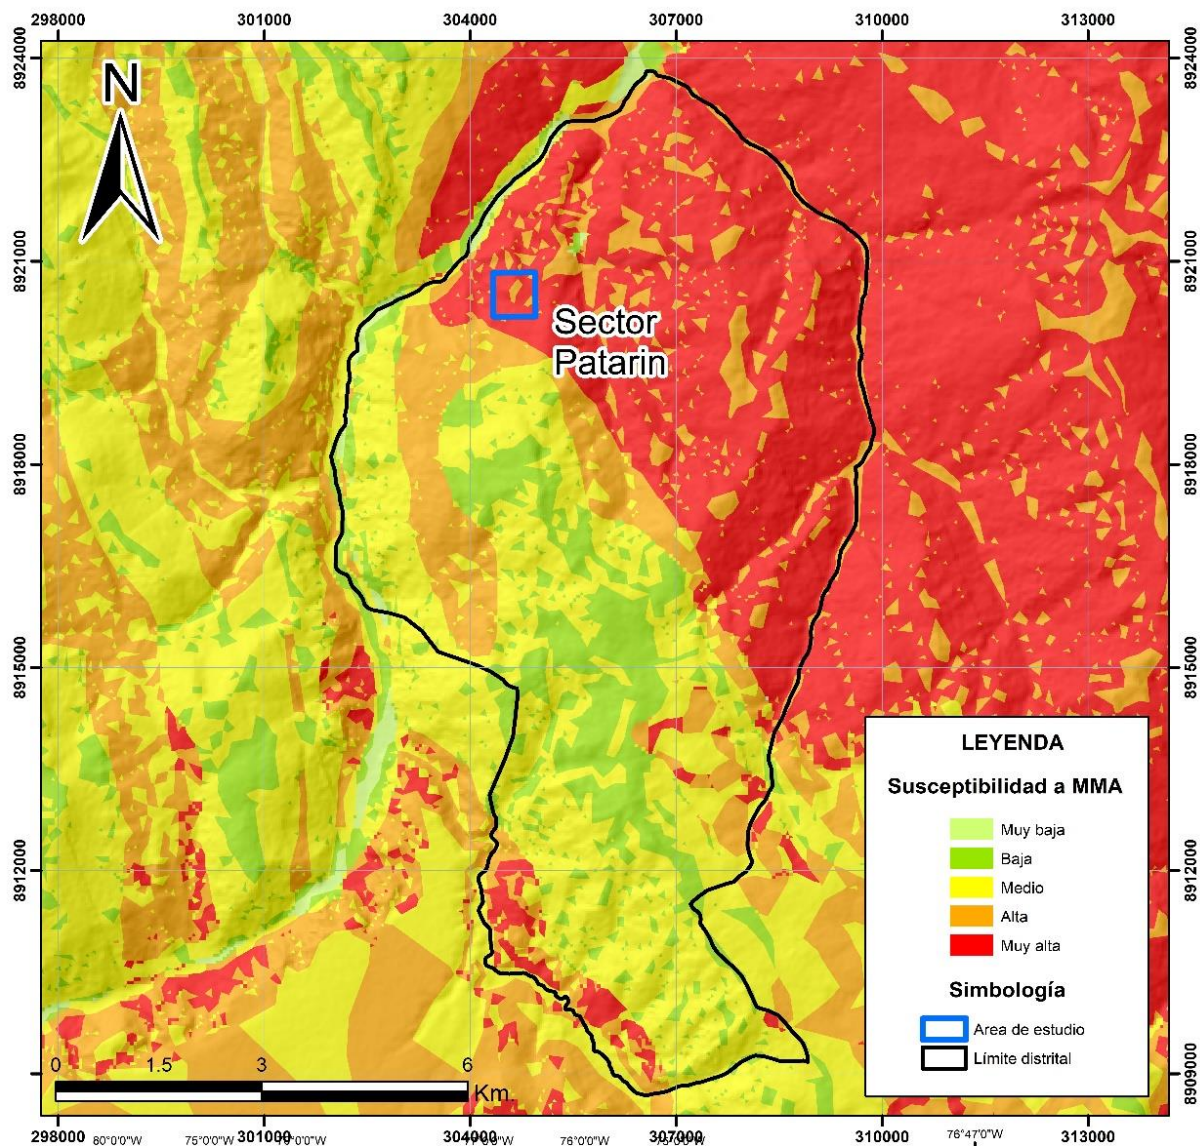
- A. El Boletín N° 34 de la Serie C, Geodinámica e Ingeniería Geológica: “Estudio de Riesgos Geológicos en la Región Huánuco”, elaborado por Zavala & Vílchez (2006). El estudio contiene información básica sobre los peligros geológicos presentes en el departamento de Huánuco y los factores que los condicionan para su ocurrencia. El área de evaluación es considerada entre alta y muy alta susceptibilidad a la ocurrencia de movimientos en masa (figura 1).

**Figura 1.** Mapa de susceptibilidad a los movimientos en masa del distrito de Sillapata. Fuente: INGEMMET - Artículo “Estudio de Riesgos Geológicos en el departamento de Huánuco” (Zavala, B.; Vílchez, 2006).

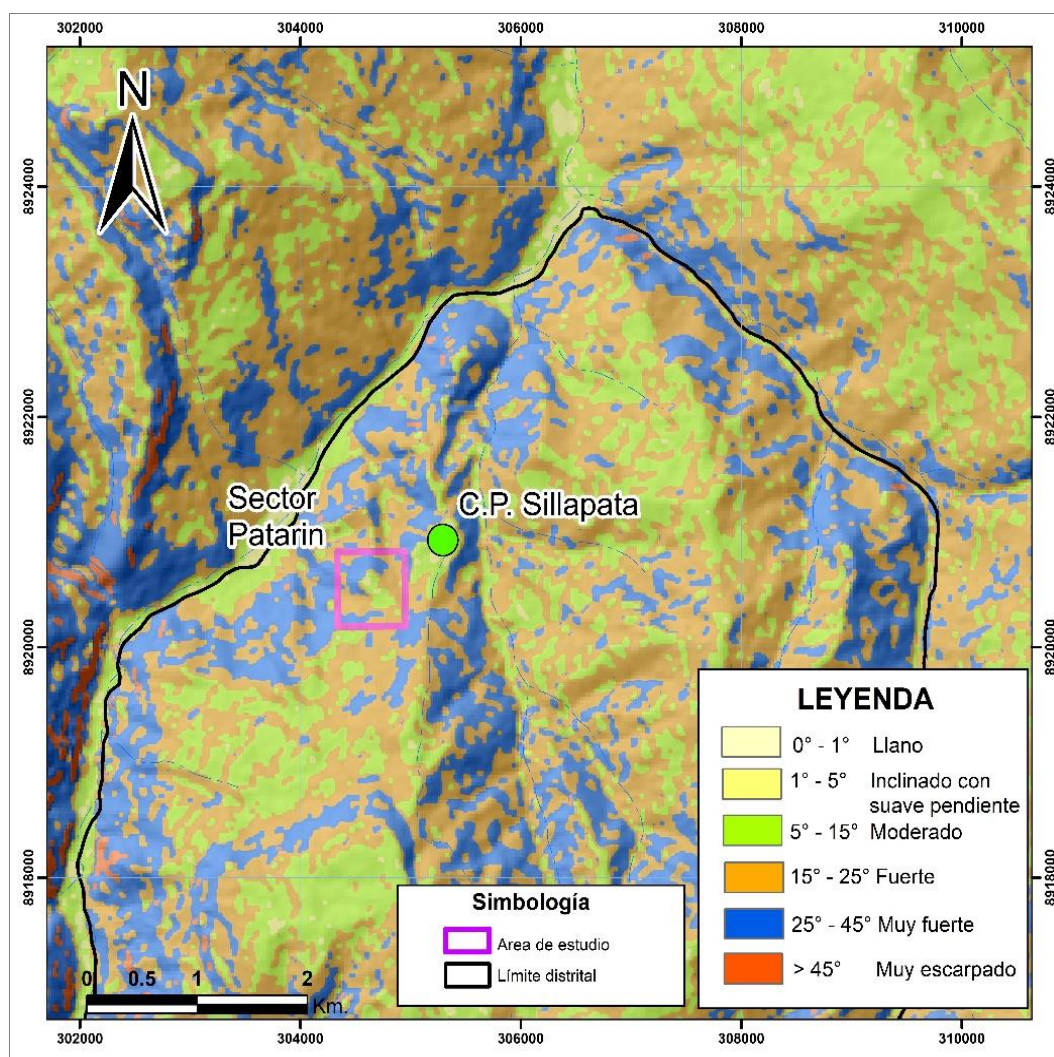
A nivel general en el distrito de Sillapata, la pendiente del terreno varía principalmente de 15° a 25°, caracterizado como fuerte; también, se tiene pendientes muy fuertes (25° a 45°) en algunos sectores. El área propuesta para la construcción del establecimiento de Salud presenta pendiente baja (1°-5°) a moderada (5°-15°).

**Figura 9.** Modelo de la pendiente del terreno generada a partir de imágenes satelitales "ALOS PALSAR" con 12.5 m de resolución espacial en el distrito de Sillapata.

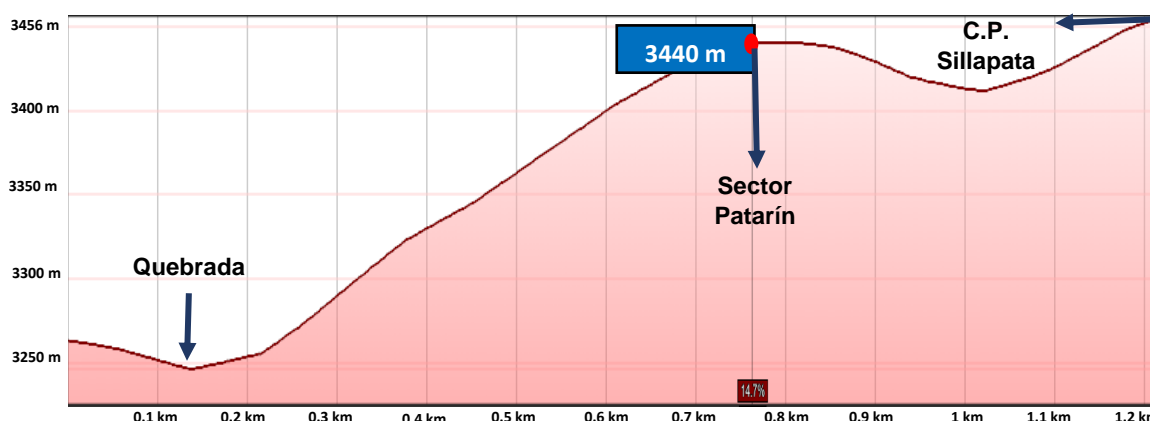
**Figura 10.** Perfil longitudinal del área de estudio.

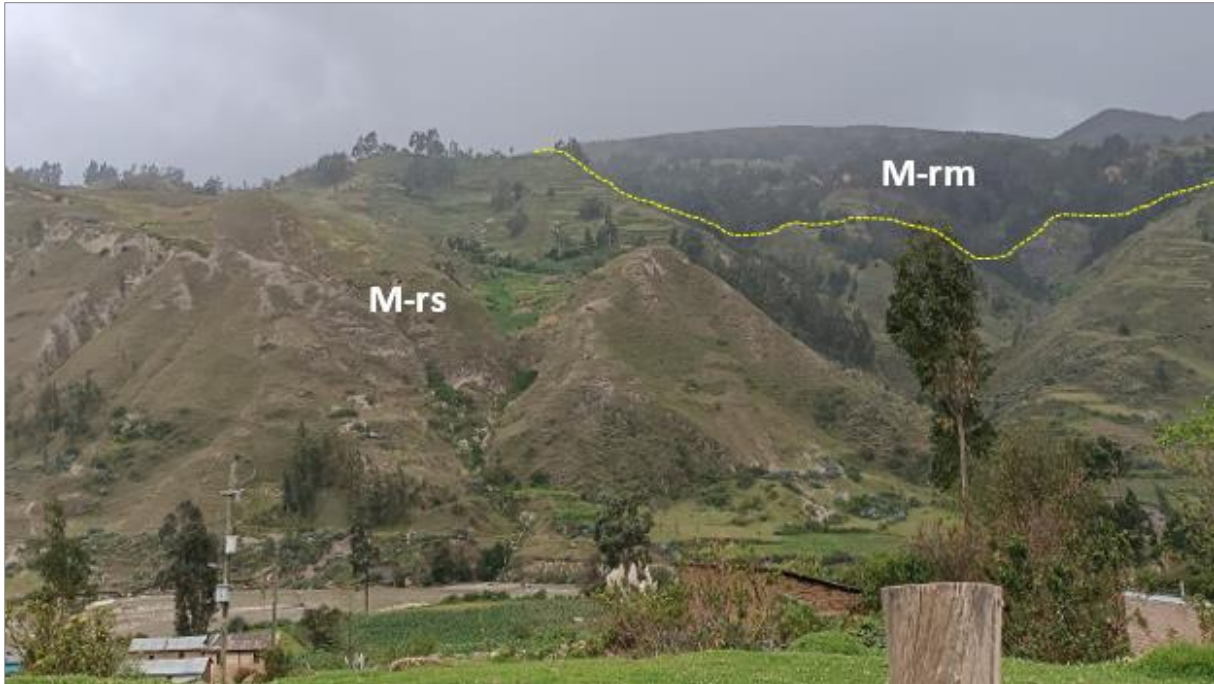
Relieve modelado sobre rocas metamórficas, compuesto por esquistos del Complejo Marañón. La subunidad cubre la zona este y sureste del área de evaluación y se muestra superficie afectada por procesos erosivos. Sus laderas presentan pendientes variables, de fuerte a escarpado (15° a 45°); además, presenta lugares con pendiente entre 5° a 15° considerado inclinado a suave asociado a tierras de cultivo y viviendas.

**Figura 11.** Vista con dirección al sureste, se observa el contacto de las subunidades geomorfológicas conformadas por montaña en roca sedimentaria (M-rs) y montaña en roca metamórfica (M-rm).

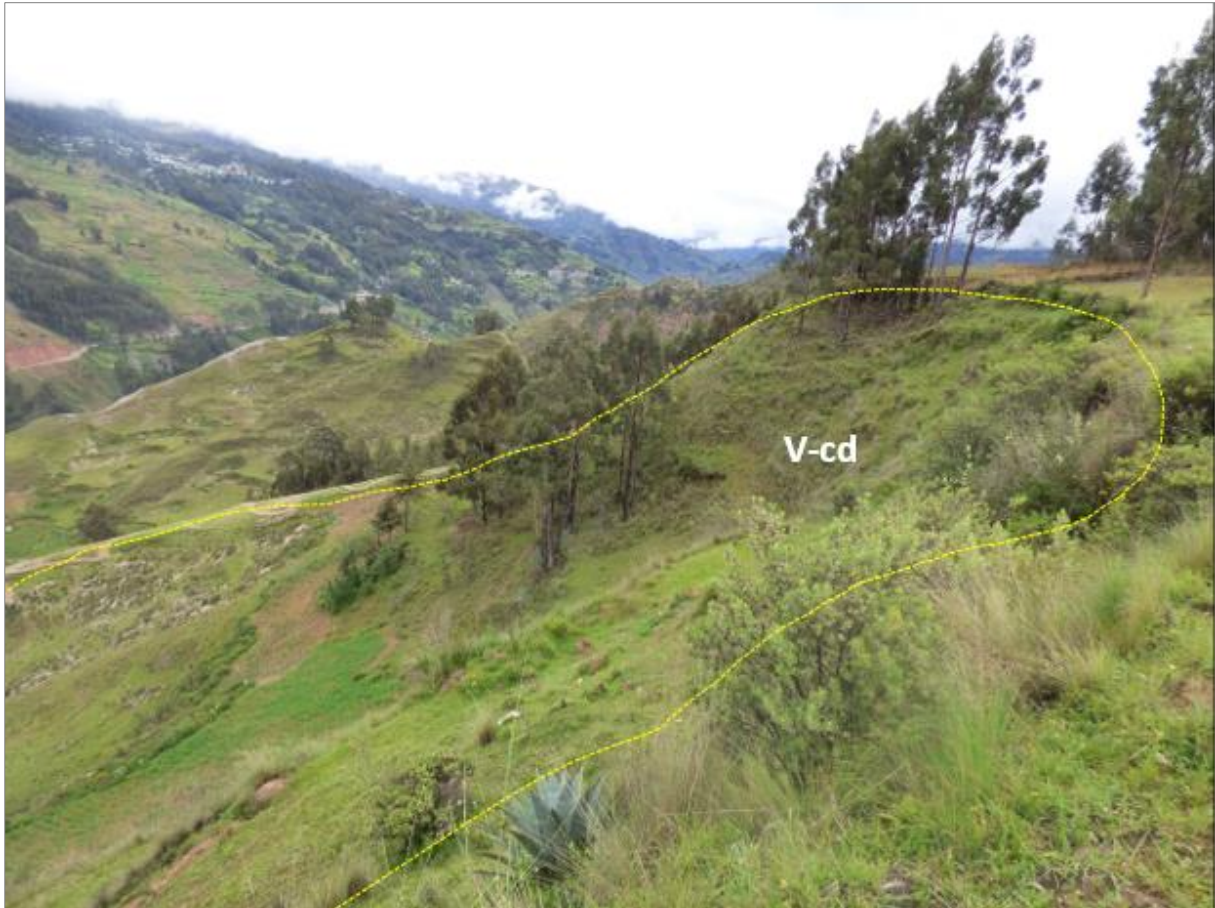
Subunidades formadas por procesos de movimientos en masa de tipo deslizamiento, su composición litológica es homogénea a causa de su corto a mediano recorrido, está compuesta por materiales inconsolidados a ligeramente consolidados. Además, en superficie están formados por la acción de la escorrentía. Litológicamente, está compuesto por capas de suelo fino de limos y arcillas con inclusiones de fragmentos de roca metamórfica y sedimentaria. Presenta superficie ligeramente escalonada relacionada con la zona de arranque o despegue de ocurrencias de movimiento en masa con pendientes del terreno entre 15° a 45° caracterizado como fuerte a escarpado; además, presenta lugares con pendiente entre 5° a 15° considerado inclinado a suave asociado a tierras de cultivo y terrenos de propiedad de la Municipalidad de Sillapata (figura 12).

**Figura 12.** Vista con dirección al noroeste, se observa la subunidad vertiente coluvio-deluvial.

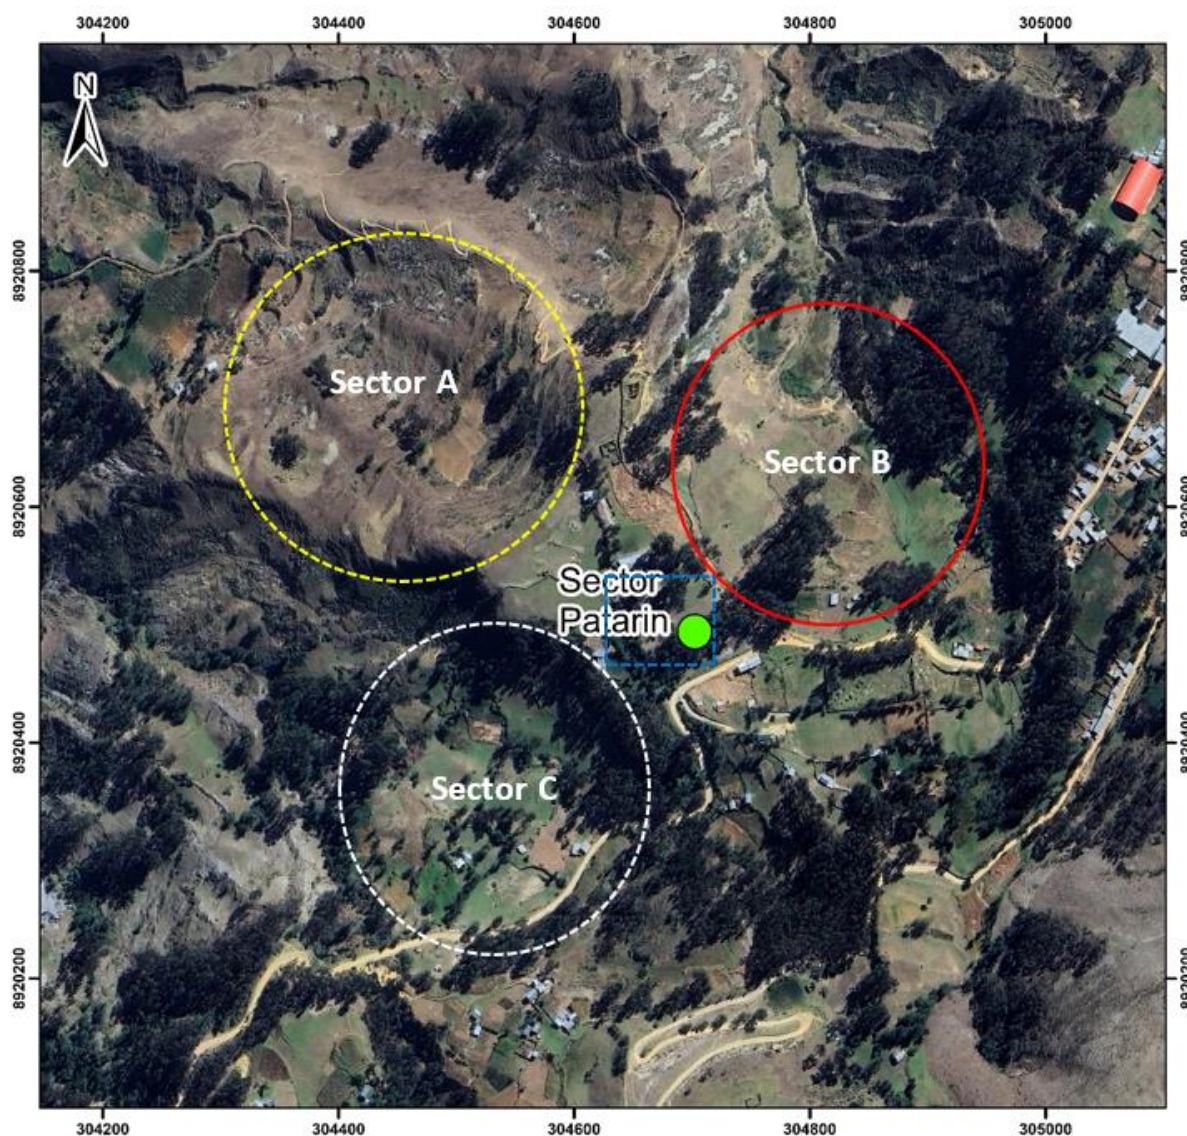
El terreno propuesto para la construcción del Centro de Salud Patarín se encuentra sobre una zona de baja pendiente ( $1^{\circ}$ - $5^{\circ}$ ) rodeado de laderas con evidencia de movimientos en masa de tipo deslizamientos rotacionales y derrumbes que se encuentran actualmente en estado inactivo latente.

Además, se han identificado deslizamientos en 3 sectores (A, B y C) de las laderas que rodean el área de estudio (figura 13):

**Figura 13.** Ubicación de los sectores donde se presentan los deslizamientos.

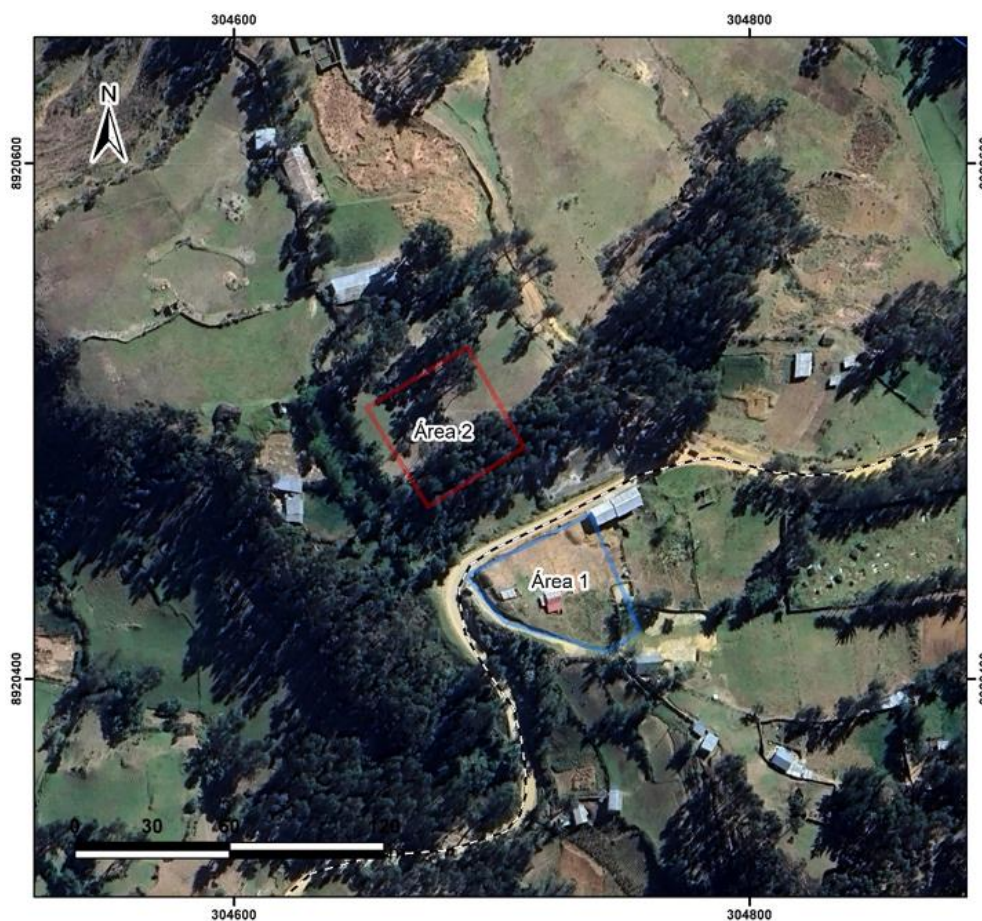
De acuerdo a la propuesta de las autoridades distritales, se presentan 2 áreas para la construcción del futuro centro de Salud Sillapata. Estas deben cumplir con un área estimada de 2 000 m<sup>2</sup> para el puesto de Salud. La ubicación de dichas áreas se presenta en el cuadro 2 y figura 24.

**Figura 24.** Ubicación de áreas propuestas para la futura construcción del centro de Salud Sillapata.

Esta zona se encuentra sobre depósitos de deslizamiento antiguo donde predominan principalmente arcillas muy plásticas y húmedas (fotografía 3). Se observa afloramientos de esquistos altamente meteorizados, fácilmente disgregables al tacto lo que lo vuelve inestable para construcciones civiles (figura 25). Así también, se observan pequeños saltos tipo terrazas de hasta 20 cm, hechos por la población para la obtención de adobe y cultivos, generando pequeños charcos de agua durante la temporada de lluvias, que se filtran hacia el subsuelo generando mayor humedecimiento del terreno.
