Informe Técnico N° A7482

EVALUACIÓN DE PELIGROS GEOLÓGICOS EN EL CASERÍO YANANO

Departamento Huánuco
Provincia Pachitea
Distrito Chaglla

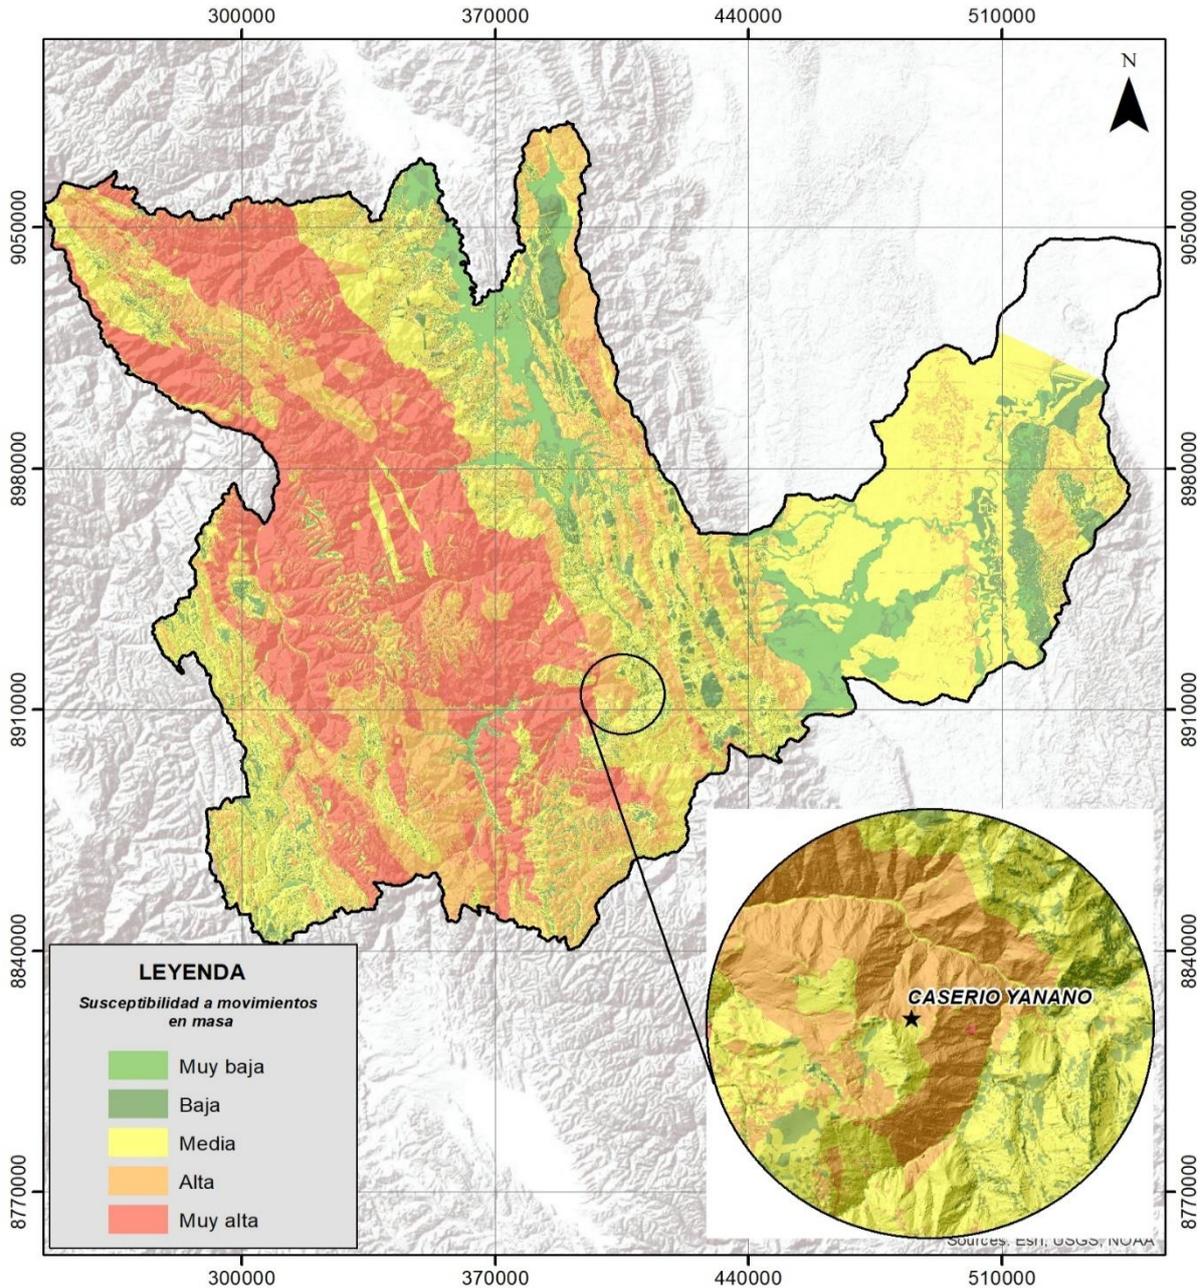
- A. Boletín N° 34 de la Serie C, Geodinámica e Ingeniería Geológica: “Estudio de Riesgos Geológicos en la Región Huánuco”, elaborado por Zavala & Vilchez (2006). El estudio contiene información sobre los peligros geológicos presentes en el departamento de Huánuco y los factores que condicionan su ocurrencia. El área de evaluación es considerada de alta susceptibilidad a la ocurrencia de movimientos en masa (figura 1).

Figura 1. Mapa de susceptibilidad a movimientos en masa en el departamento de Huánuco. Fuente Zavala, 2006.

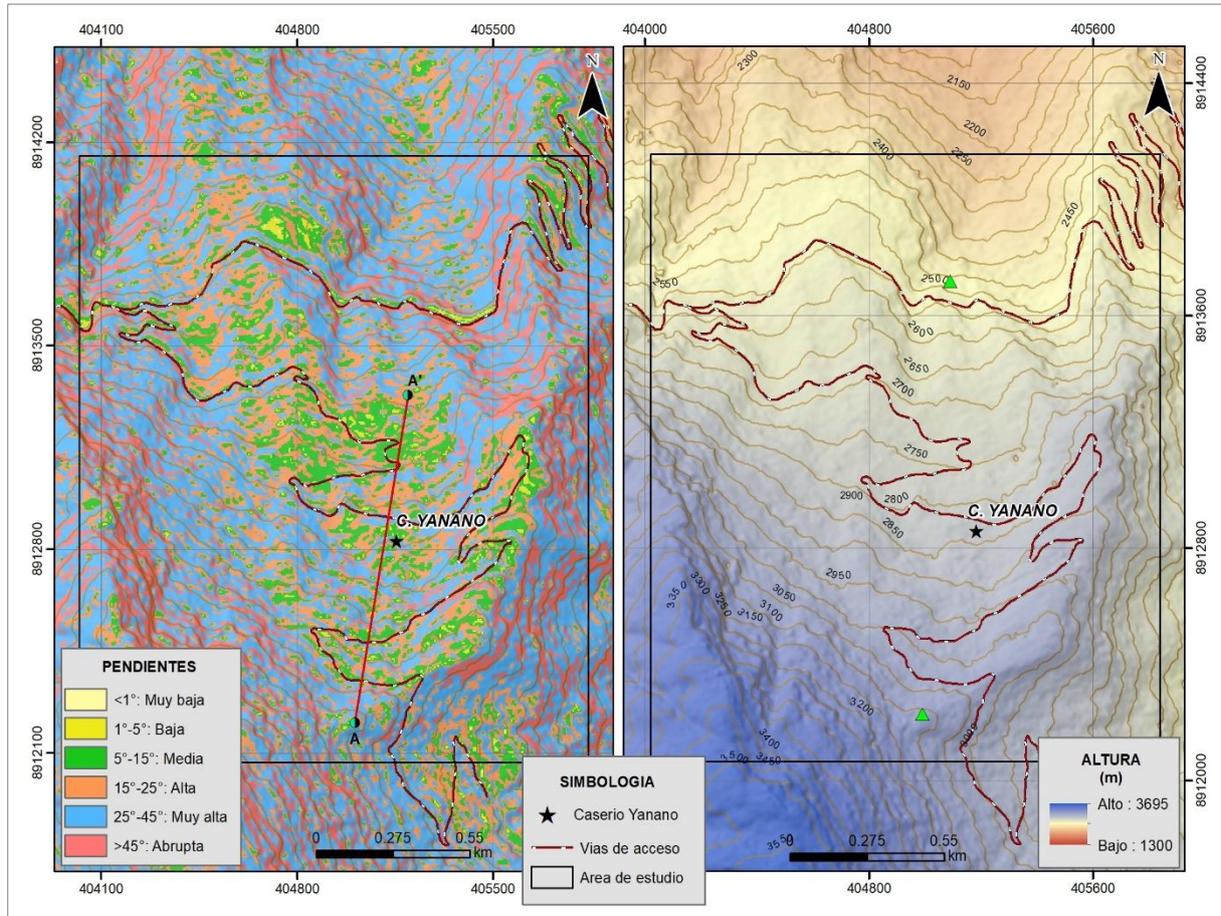
En la figura 4A se muestra el mapa de pendientes del caserío Yanano, elaborado en base al modelo de elevación digital de 5 m de resolución, generado por Conida. En la vertiente coluvial, donde se ha asentado la población de Yanano, se tiene pendientes que varían de media (5°-15°) a muy fuerte (25°-45°), esta variación del relieve se debe a la ocurrencia de eventos antiguos, como deslizamientos, avalanchas y derrumbes, que ha marcado la morfología ondulada del terreno.

En la figura 4B, se presenta el mapa de alturas del caserío Yanano, clasificados en tres niveles altitudinales, con la finalidad de visualizar la extensión con respecto a la diferencia de elevaciones. El deslizamiento reactivado de Yanano, inicia a una altitud de 3400 m s.n.m. y finaliza en la cota 3240 m s.n.m.

Figura 4. A) Mapa de pendiente del caserío Yanano. B) Mapa de elevaciones del caserío Yanano.
