**Informe Técnico N° A7485**

# EVALUACIÓN DEL DESLIZAMIENTO DE POLOPONTA

Departamento San Martín  
Provincia Lamas  
Distrito Zapatero

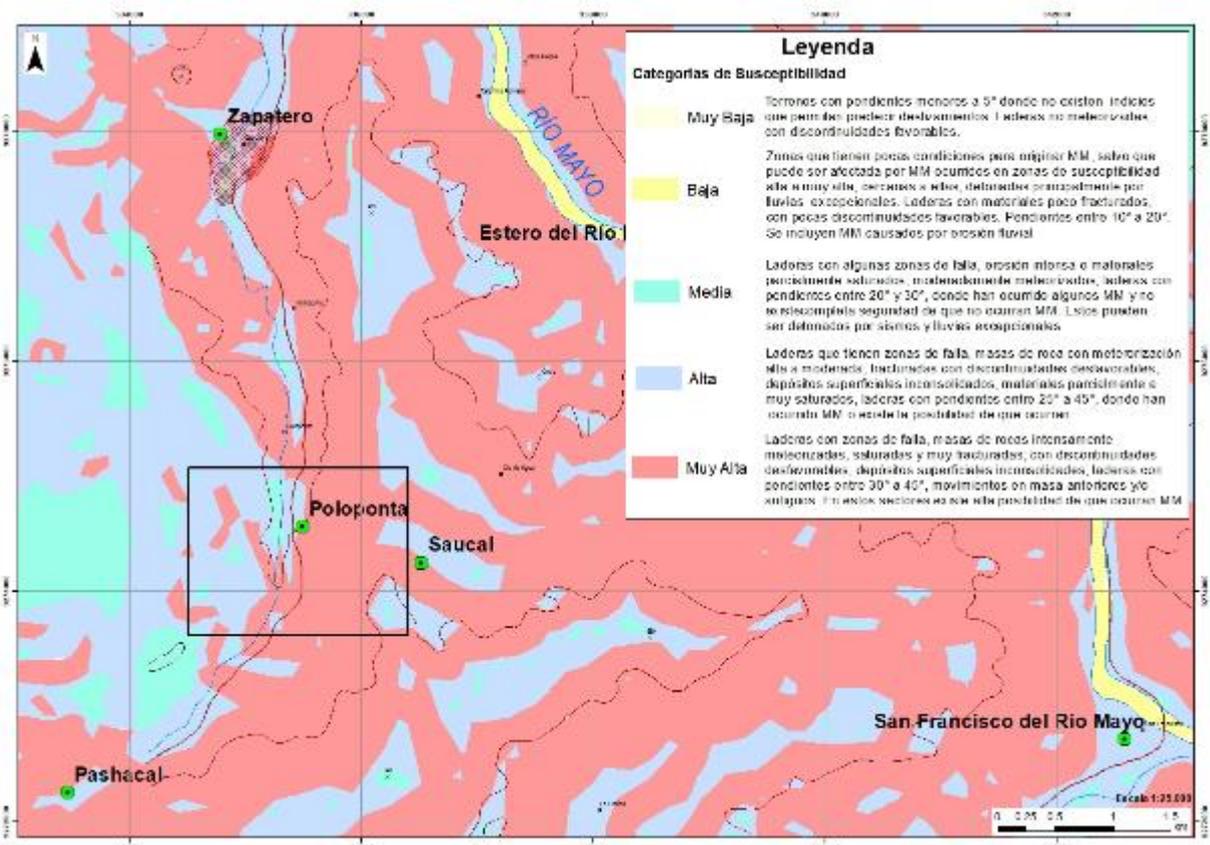
- En el boletín Riesgo Geológico en la Región San Martín de la serie C Geodinámica e Ingeniería Geológica, elaborado por Núñez y Luque (2010); indica que el área de estudio presenta alta a muy alta susceptibilidad a los movimientos en masa, debido a las condiciones del terreno favorables para la generación de estos eventos, como la elevada pendiente de las laderas.
- En el boletín N°94 Geología del Cuadrángulo de Utcucarca, hojas 14-k, de la serie A Carta Geológica Nacional, elaborado por Sánchez, A. & otros (1997) a escala 1:100,000; se describen las unidades litoestratigráficas a nivel regional que afloran. Teniendo rocas predominantes corresponden a areniscas y lodolitas de la Formación Chambira (figura 2).

Figura 1. Susceptibilidad a movimientos en masa. Fuente Núñez y Luque (2010).

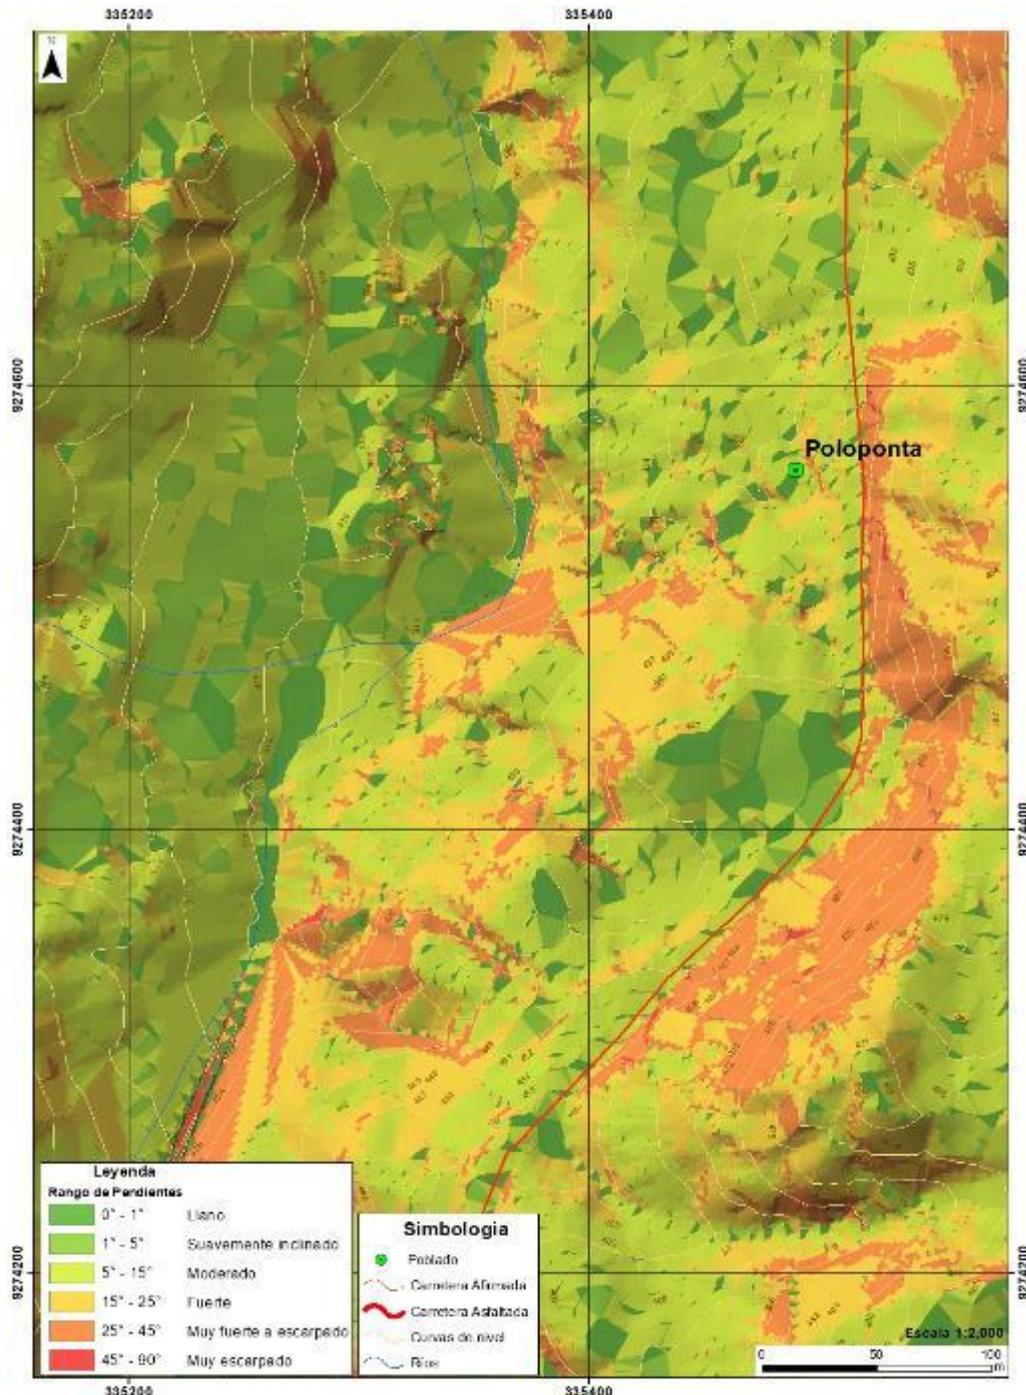
Presenta un relieve ondulado, el cual se puede interpretar que la pendiente no ha sido el factor concionante principal para la ocurrencia de deslizamientos.

Por otra parte, las pendientes bajas ( $<5^{\circ}$ ) se ubican en el fondo del valle donde predominan terrazas aluviales, figura 10.

Figura 10. Mapa de pendientes del C.P. Poloponta.

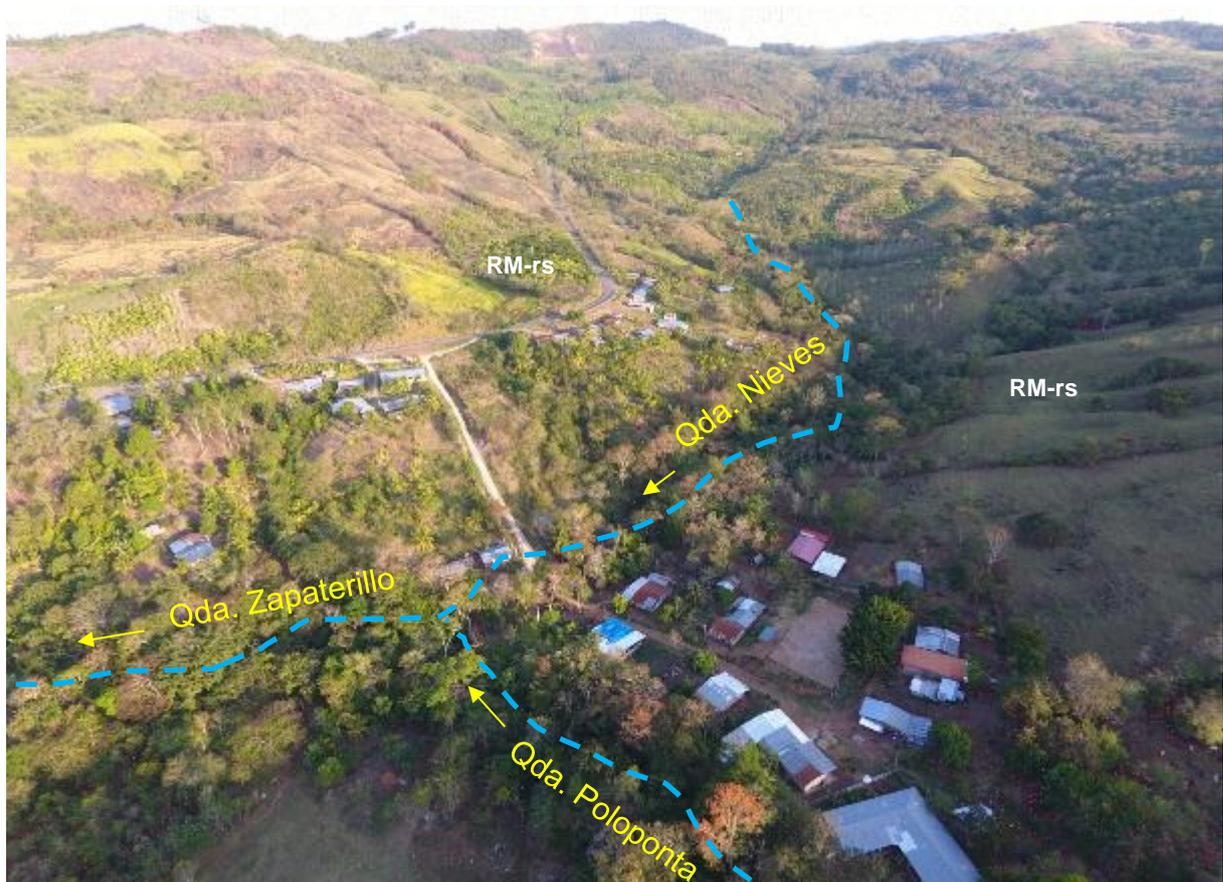
La composición litológica lo conforman una serie de rocas sedimentarias, tales como areniscas y lodolitas rojizas de la Formación Chambira, de resistencia blanda, por lo que han dado relieves ondulados, que han sido modelados por las lluvias, figura 11.

Figura 11. Vista general del C.P Poloponta, asentada sobre laderas de montañas en roca sedimentaria.

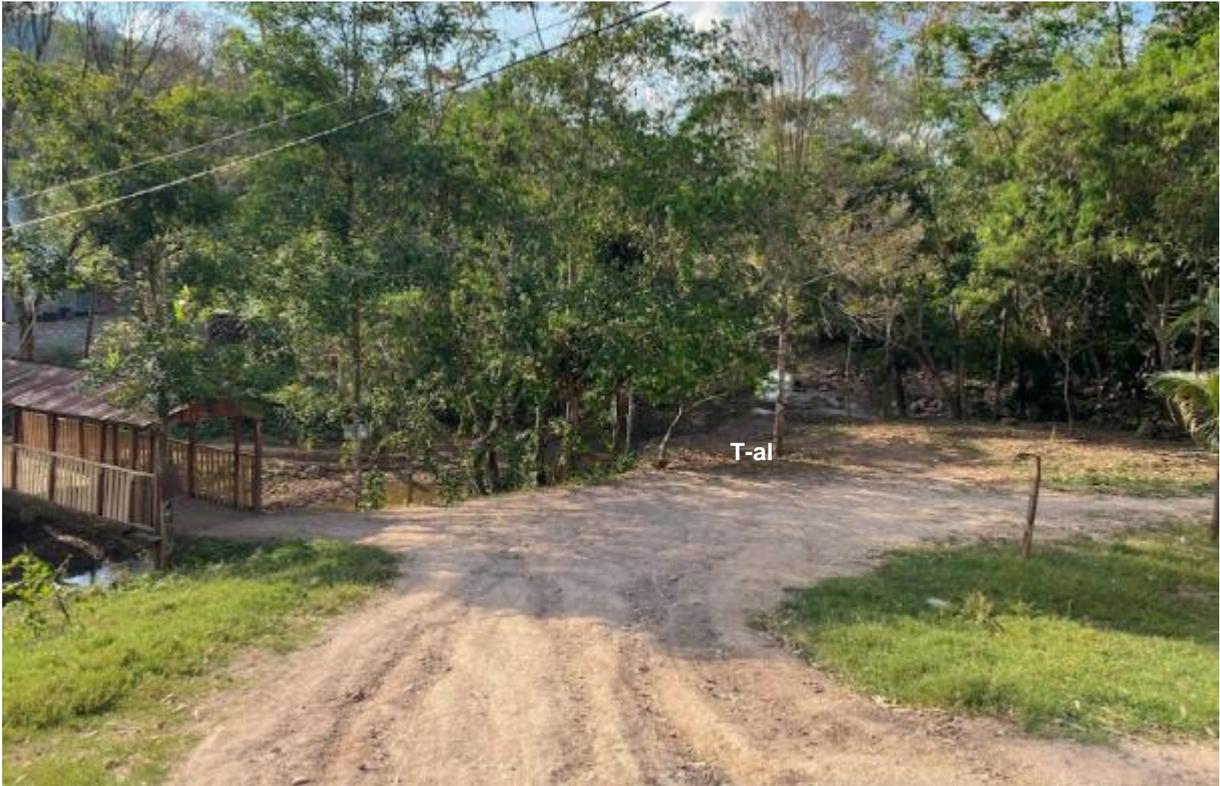
Se localiza en ambas márgenes de la quebrada Zapaterillo, justamente en la confluencia de las quebradas Nieves y Poloponta y corresponden a terrazas de relieve llano a semillano, de poca extensión, conformadas por depósitos aluviales gravo areno arcillosos, figura 12.

Figura 12. Terraza aluvial en la confluencia de las quebradas Nieves y Poloponta.
