**Informe Técnico N° A7489**

# EVALUACIÓN INGENIERO GEOLÓGICA DE LA LADERA COLINDANTE AL ESTADIO MUNICIPAL DE CHAVÍN DE HUÁNTAR

Departamento Áncash  
Provincia Huari  
Distrito Chavín de Huántar

MARZO  
2024

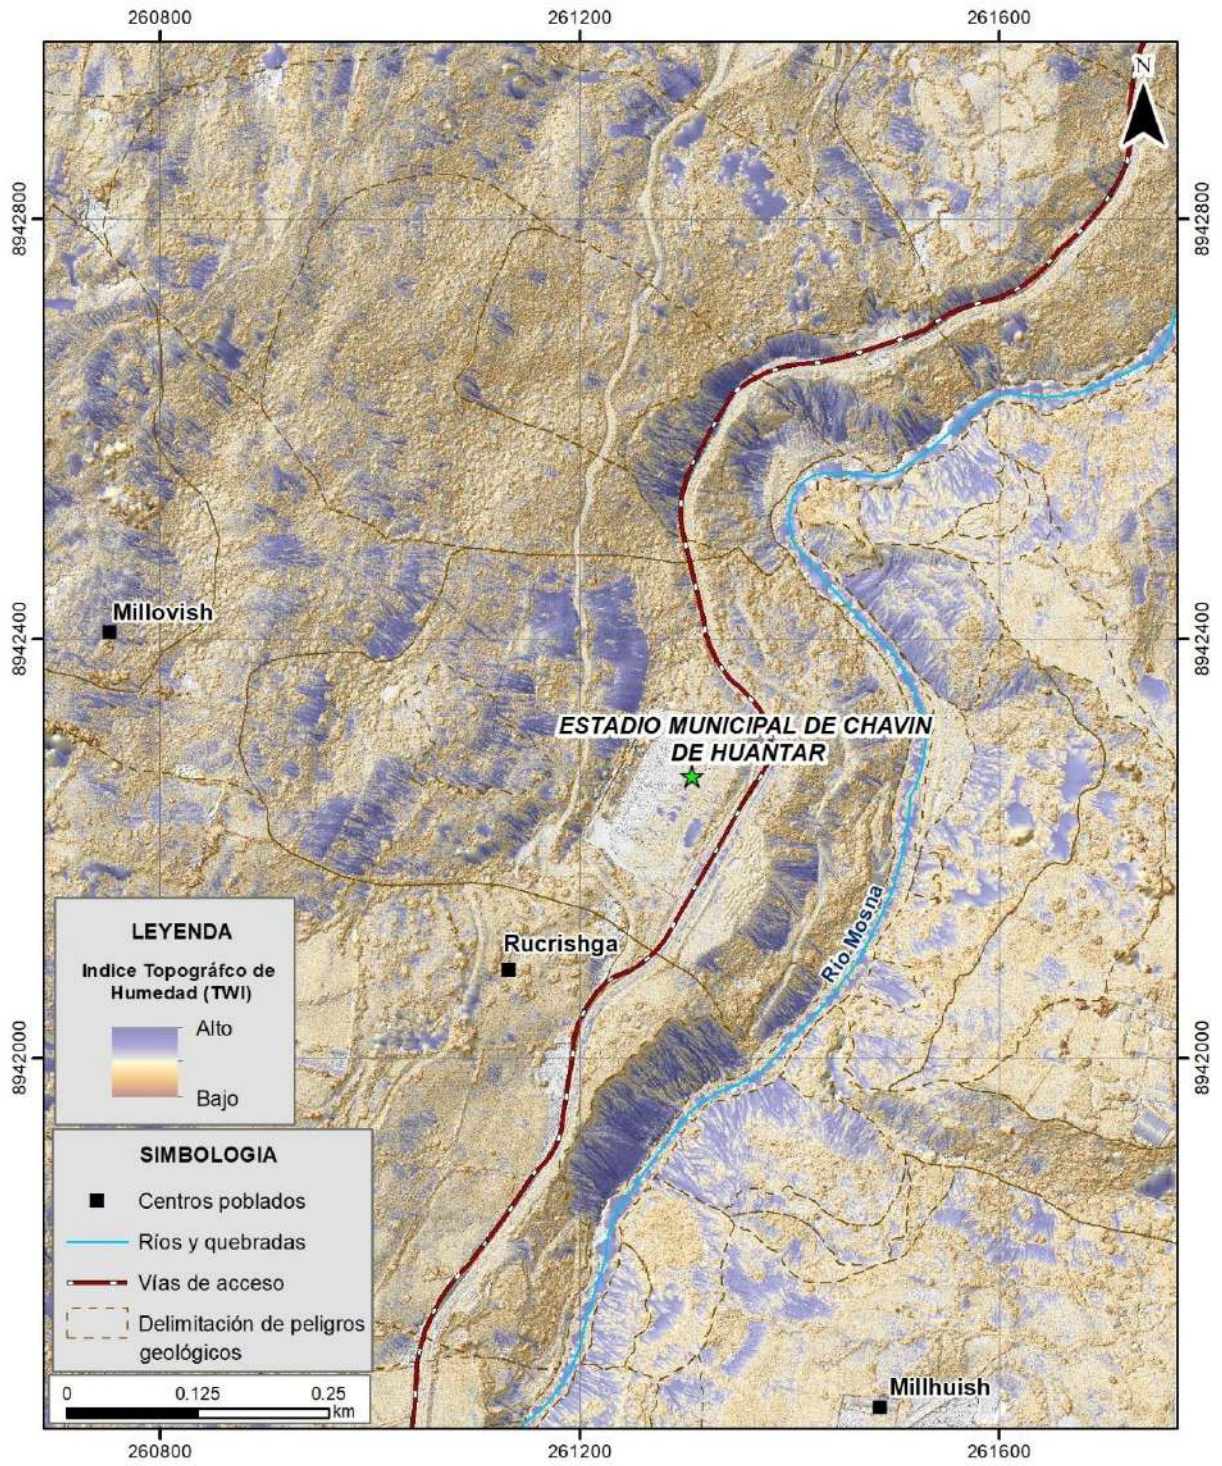
En la parte baja de la ladera, se ha identificado derrumbes activos con importante cantidad de drenajes, por donde discurre aguas de escorrentía pluvial en temporada de lluvias intensas. En esta zona se debe realizar obras de drenajes para evitar que agua continúe erosionando la ladera y atenúe el avance retrogresivo del derrumbe; de esa manera se evitará la afectación a la carretera asfaltada que comunica a San Marcos y demás poblaciones (figura 4).

De igual manera, al pie del talud derrumbado, en la vía AH110 de la carretera Chavín de Huántar- San Marcos, se ha observa a intensa red de drenaje que estaría acelerando la reactivación den evento.

**Figura 4.** Mapa de la acumulación de agua (TWI) en la ladera este que delimita el estadio Municipal de Chavín de Huántar.

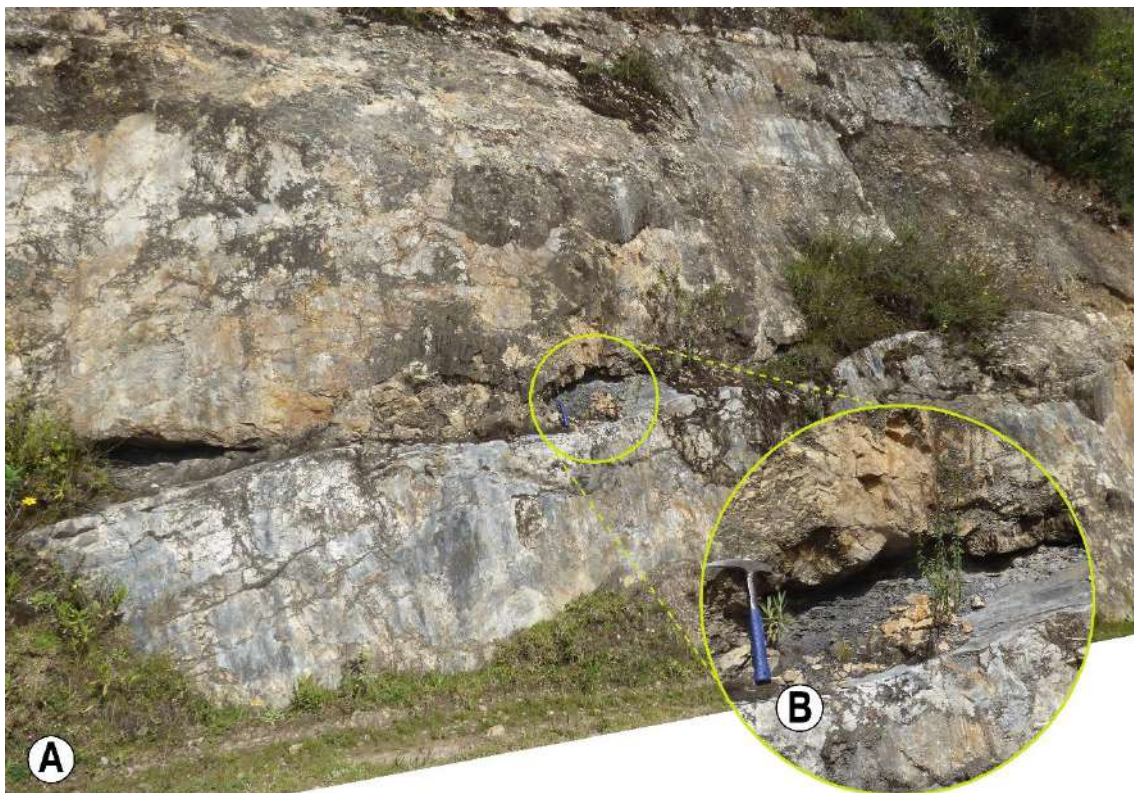
Hacia el suroeste y noroeste del estadio Municipal, se tiene afloramiento de areniscas cuarzosas grises a blancas, de grano fino a medio, intercaladas con limo - arcillitas negras y grises, además de niveles de carbón (figura 5) de la Formación Oyón (Cobbing, et al, 1996). Estas rocas presentan una resistencia media (50-100 Mpa), moderadamente meteorizadas y de mediana a muy fracturadas definidas por tres familias principales de discontinuidades, generando bloques sueltos entre 0.2 m a 1.5 m. De acuerdo a sus características ingeniero – geológicas, se consideran como rocas de regular calidad geotécnica (Choquenaira & Núñez, 2022).

**Figura 5. A)** Sustrato rocoso compuesto por areniscas cuarzosas grises a blancas, de grano fino a medio, intercaladas con limo arcillitas negras a grises y niveles de carbón de la Formación Oyón. **B)** Detalle de los niveles de carbón en areniscas cuarzosas.

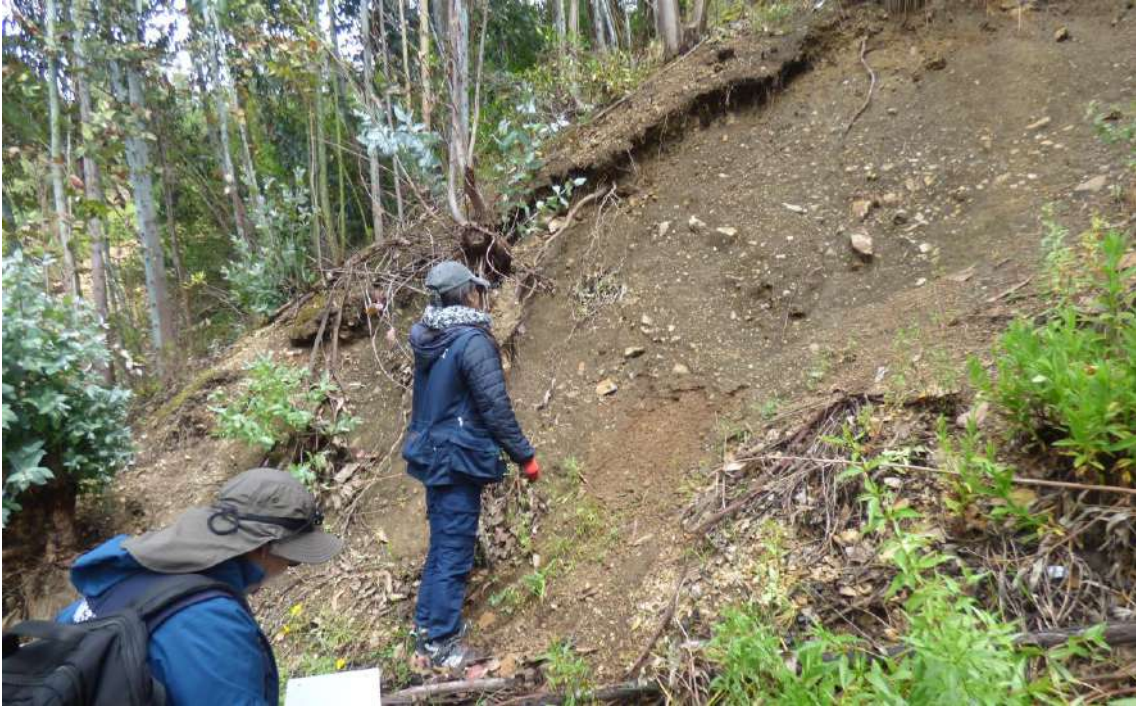
**Origen y descripción:** Están compuestos por fragmentos líticos de origen sedimentario, angulosos a subangulosos con diámetros que varían de 30 a 80 cm (10%), gravas (15%), gránulos (25%) envueltos en una matriz de arenas medias a gruesas (30%) con contenidos de limos y acillas (20 %) (fotografía 1). Son producto de la meteorización de las rocas sedimentarias y removidos por procesos de movimientos en masa. Estos depósitos se han originado por meteorización y destrucción mecánica de las rocas preexistentes, así como por depositación gravitacional y acción de las aguas de escorrentía superficial.

**Fotografía 1.** Vista del depósito coluvio-deluvial poco consolidado, compuestos por fragmentos de roca angulosos a subangulosos de tamaños variables (4 a 50 cm), envueltos en una matriz limo-arenosa. Granulometría: 10% bloques, 15% gravas, 25% gránulos, 30% arenas, 20% limos y arcillas.

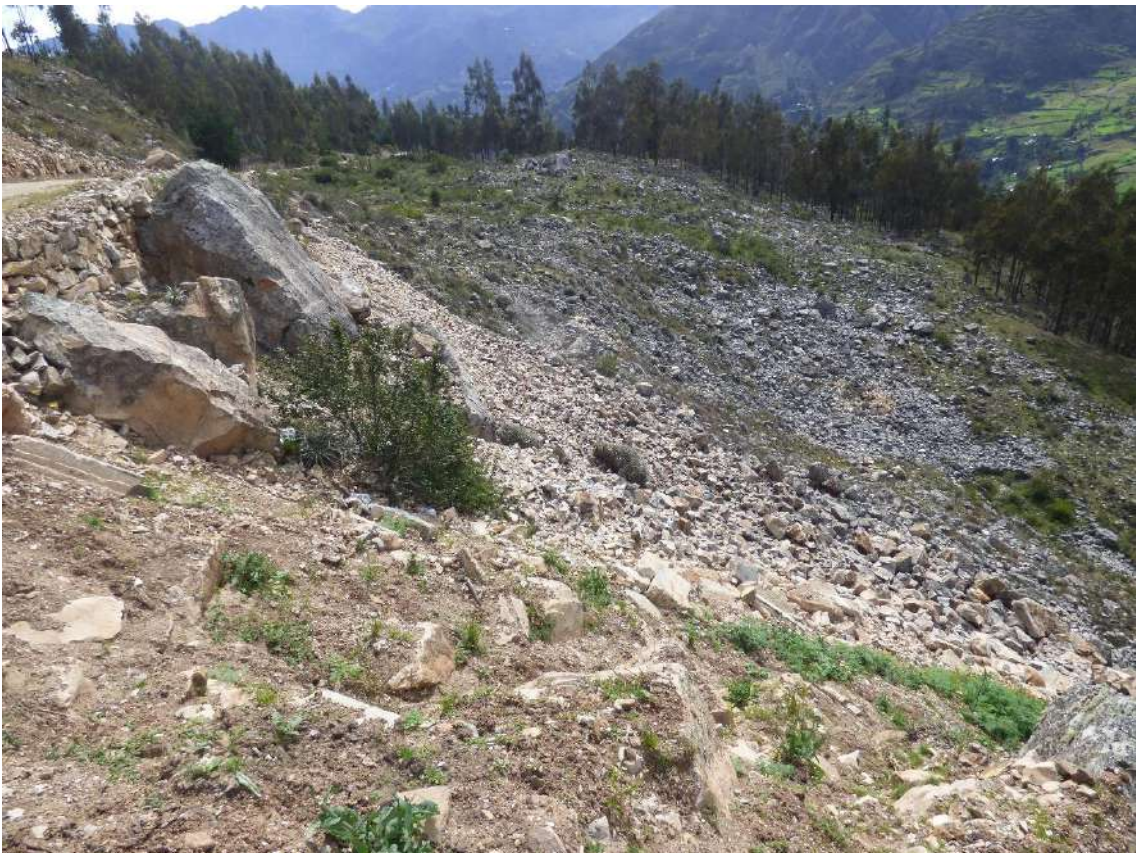
**Origen y descripción:** Están compuestos por bloques heterométrico de origen sedimentario, angulosos a subangulosos con diámetros de hasta 5 m (35 %), cantos y gravas (45%), arenas medias a gruesas con contenidos de limos y arcillas (20 %); removidos por procesos de movimientos en masa y acumulaciones en la base de las laderas (fotografía 2).

**Fotografía 2.** Depósito coluvial, dispuesto de forma caótica en la ladera este del cerro Pacsin. Se presenta inconsolidado y sin matriz que lo contenga.

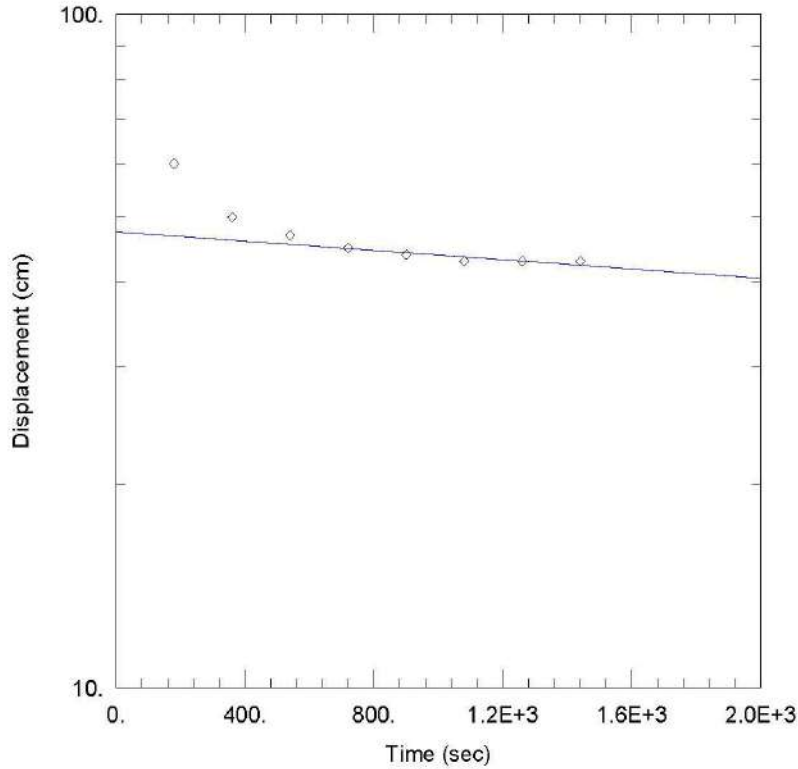
Figura 11. Resumen de ensayo de infiltración Ensayo 01.

El suelo presenta una elevada permeabilidad que se refleja en los ensayos y en la realidad de campo, es constantemente saturada por la filtración de agua, que se encuentra muy cerca del punto de inspección. La permeabilidad obtenida es de 0.3405 m/día (figura 11).

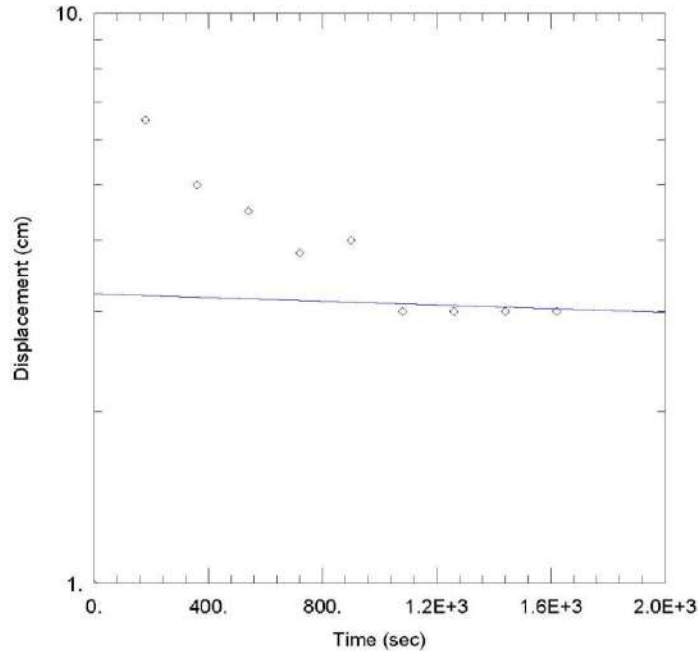
**Figura 13.** Resumen de ensayo de infiltración Ensayo 02.

El suelo presenta una elevada permeabilidad que se refleja en los ensayos y la realidad, es constantemente saturada por la filtración de agua, que se encuentra muy cerca del punto de inspección. La permeabilidad es de 0.1597 m/día (figura 13).

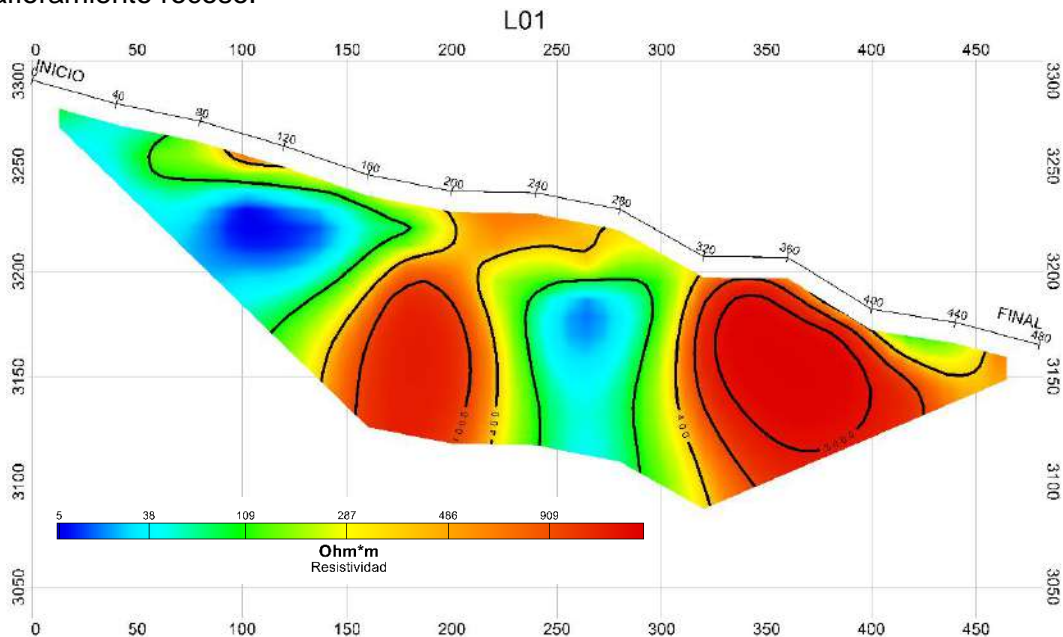
Figura 19. Sección invertida de tomografía eléctrica L01.

En L01 las secciones invertidas de ERT, muestran resistividades que varían desde los 5 Ohm\*m hasta mayores de los 450 Ohm\*m (figura 19), las resistividades próximas a los 10 Ohm\*m (de color azul) indican que es un material asociado al contenido de humedad, una zona intermedia entre los 36 y 136 Ohm\*m representan relaciones a un material depositado con una compactación media y poco contenido de humedad. Los valores mayores a 300 Ohm\*m nos muestran material mucho más compacto, superior este nos indica la presencia de afloramiento rocoso.

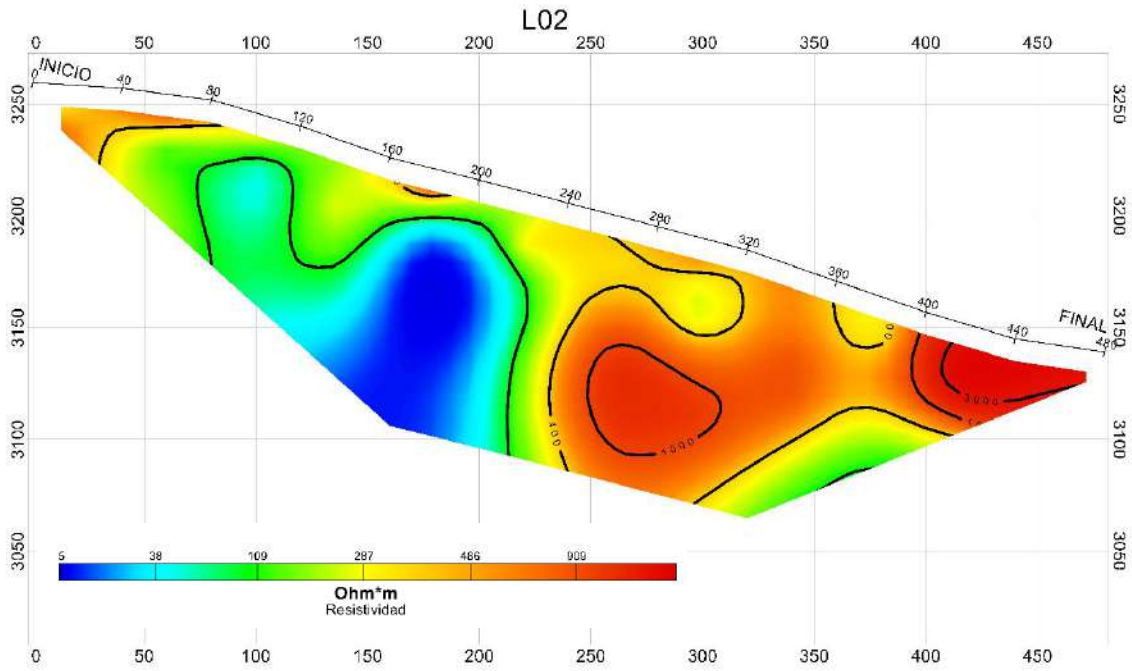
**Figura 20.** Sección invertida de tomografía eléctrica L02.

En L02 las secciones invertidas de ERT, muestran resistividades que varían desde los 5 Ohm\*m hasta mayores de los 3000 Ohm\*m (figura 20), en relación clara a L01. Las resistividades próximas a los 10 Ohm\*m (de color azul en la figura) indican que es un material asociado al contenido de humedad, con lo cual representa un depósito de deslizamiento, más permeable y poco cohesionado, la zona intermedia entre los 100 y 400 Ohm\*m (de color verde y amarillo en la figura) representan relaciones a un material que fue depositado con una compactación media y poco contenido de humedad. Los valores mayores a 400 Ohm\*m nos infiere depósitos de material rocoso y se desestima la presencia de afloramientos rocosos, según se corroboró en la inspección de campo.

De las investigaciones geofísicas se obtiene información relevante que indican la presencia de varios depósitos de deslizamiento o depósitos de rocas, están situadas a lo largo de la ladera este, adyacente al Estadio Municipal de Chavín de Huántar, el basamento rocoso estaría a más de 200 m desde la superficie.

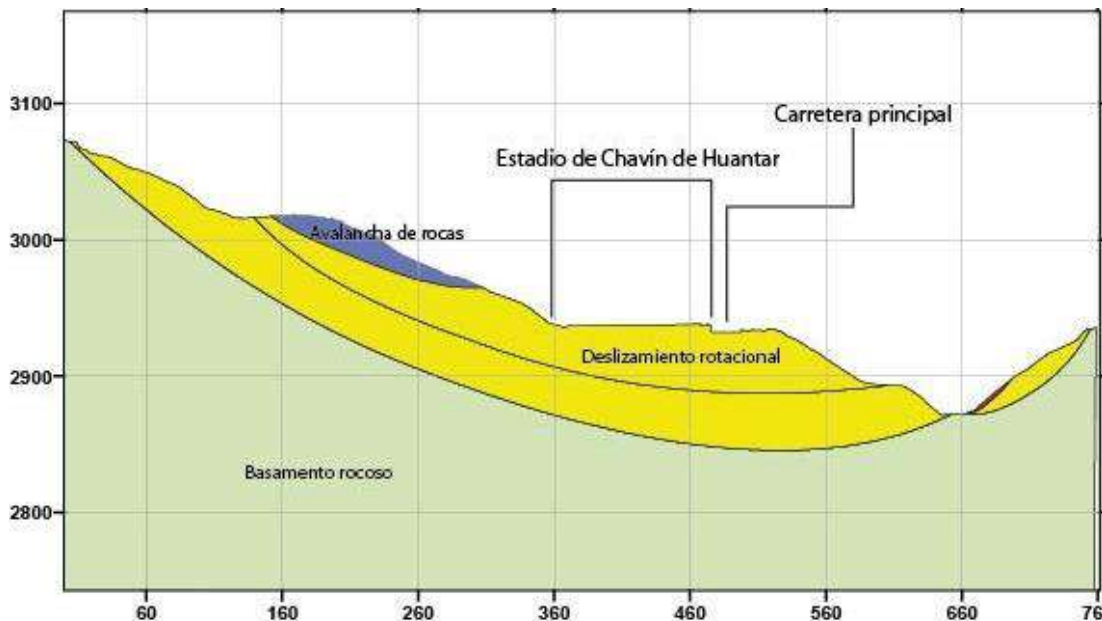
**Figura 21.** Sección geológica W-E correspondiente a la ladera adyacente al Estadio Municipal de Chavín de Huántar.
