Informe Técnico N° A7487

EVALUACIÓN GEOLÓGICA DEL DESLIZAMIENTO DE AURAHUÁ

Departamento Huancavelica
Provincia Castrovirreyna
Distrito Aurahuá

MARZO
2024

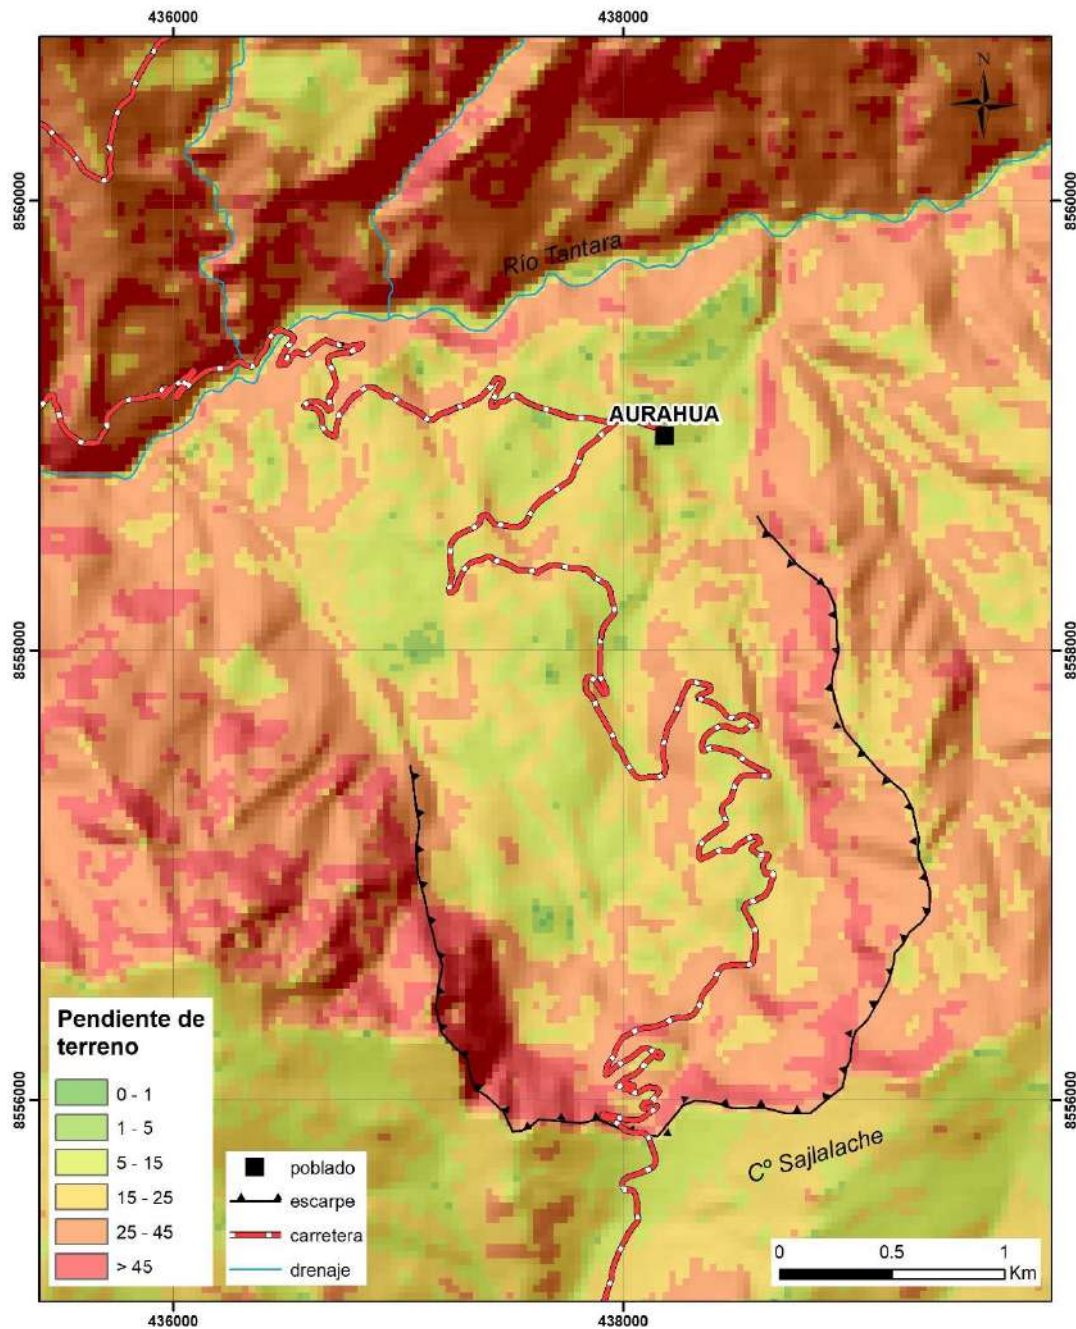
El mapa de pendientes de la zona de estudio, indica que los flancos del río Tantara presentan pendientes entre muy fuerte (25° - 45°) a muy escarpado (> 45°), a excepción del deslizamiento Aurahuá cuya masa deslizada presenta pendientes < 25° (Figura 2).

Figura 2: Mapa de pendiente del terreno, la pendiente en los taludes es $> 45^\circ$, mientras que en el cuerpo del deslizamiento la pendiente del terreno es $< 25^\circ$
