Informe Técnico N° A7493

REPORTE DE MONITOREO DEL DESLIZAMIENTO DE MACA, PERIODO 2022 - 2023

Departamento: Arequipa
Provincia: Caylloma
Distrito: Maca

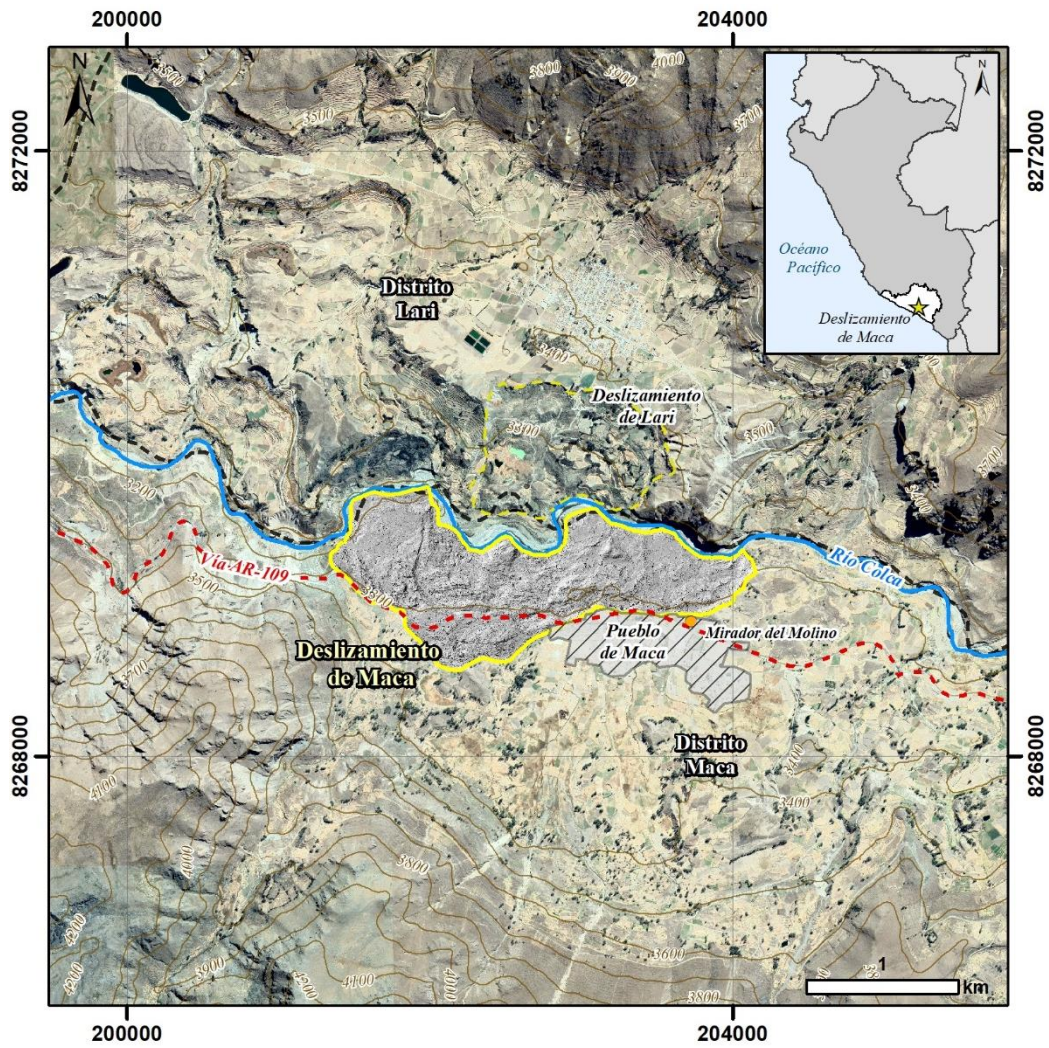
Figura 1. Mapa de ubicación, deslizamiento Maca (Ingemmet, 2023).

Para el periodo del 22/02/2022 al 4/05/2022 (~ 2 meses) (tabla 1; figura 1), correspondiente a finales de la temporada lluviosa 2021-2022, se calcularon desplazamientos horizontales máximos de hasta ~ 1.2 m hacia el norte en la estación MA04. Las estaciones MA05, MA16 y MA19 mostraron desplazamientos horizontales similares. En relación a los desplazamientos verticales la estación que mostró mayor hundimiento fue MA05 con ~ -0,4 m. Otras estaciones con movimientos verticales en el rango de -0,19 m a -0,30 m, fueron MA04, MA11 y MA19. Las demás estaciones también mostraron desplazamientos resaltantes. Cabe mencionar que durante este periodo ocurrió el sismo del 16 de marzo del 2022 (5.5 Mw) (Ingemmet, 2023).

Para el tercer periodo del 13/08/2022 al 26/11/2022 (~ 3 meses) (tabla 1; figura 1), correspondiente al final de la temporada seca 2022, no se calcularon desplazamientos horizontales ni verticales mayores, resaltando los movimientos horizontales de hasta ~ 0.03 m hacia el norte en la estación MA04 y verticales de 0.03 m de MA12.

Para el último periodo monitoreado que comprende del 26/11/2022 al 28/03/2023 (~ 4 meses) (tabla 1; figura 1), correspondiente a la temporada lluviosa 2022 - 2023, al igual que el periodo anterior, no se calcularon desplazamientos horizontales ni verticales mayores, resaltando los movimientos horizontales de hasta ~ 0.03 m hacia el norte en la estación MA17 y verticales de 0.02 m de MA15.

En relación al periodo total, 22/02/2022 al 28/03/2023 (~ 13 meses) (tabla 1; figura 1), el punto MA04 sirvió para calcular el mayor desplazamiento horizontal de ~1.3 m hacia el norte y la estación MA05 el mayor desplazamiento vertical de ~ -0.4 m. Para este periodo, de los
