**Informe Técnico N° A7500**

# EVALUACIÓN DE PELIGROS GEOLÓGICOS POR MOVIMIENTOS EN MASA EN EL ANEXO DE PICHUTA Y ALREDEDORES

Departamento: Huancavelica  
Provincia: Castrovirreyna  
Distrito: Huachos

MAYO  
2024

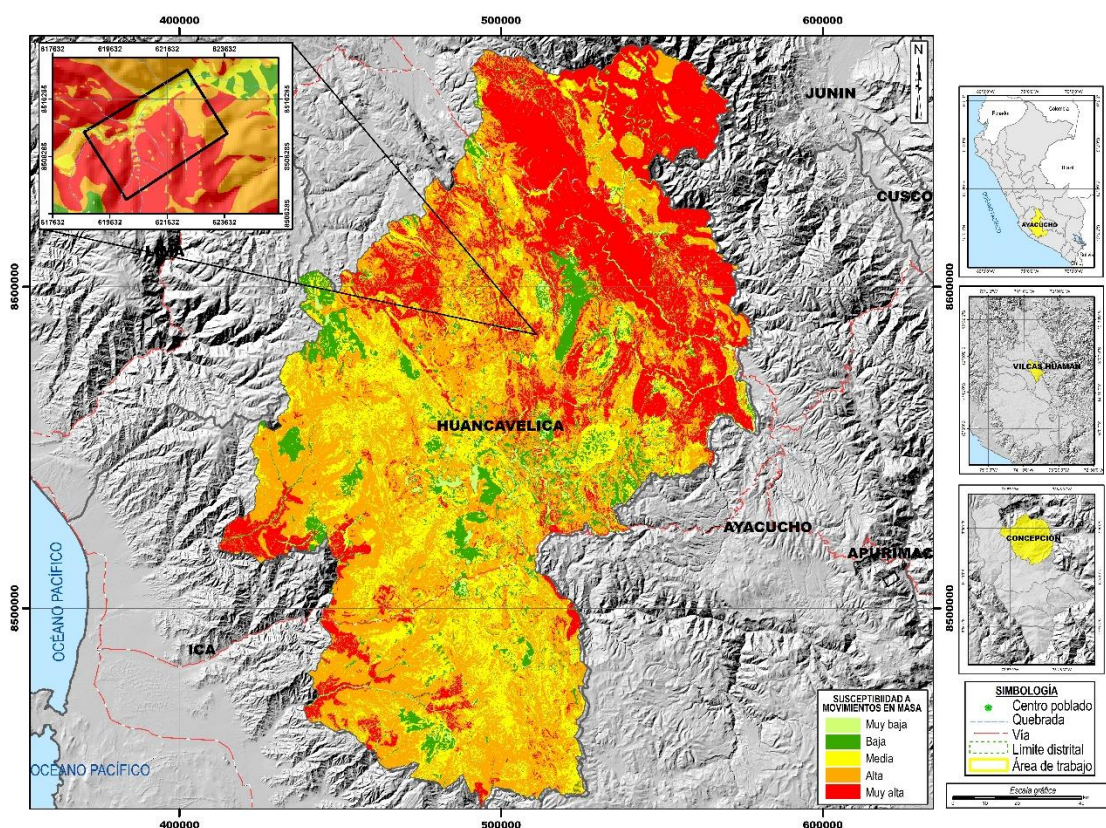
- D) Boletín N° 69, Serie C, Geodinámica e Ingeniería Geológica: “Peligro geológico en la región Huancavelica (Vílchez et al. 2019). De acuerdo al mapa regional de susceptibilidad<sup>1</sup> por movimientos en masa, a escala 1: 250 000, se evidencia que el anexo de Pichuta y alrededores se encuentran en **zonas de susceptibilidad Media a Muy Alta** (Figura 1).

**Figura 1:** Susceptibilidad por movimientos en masa del anexo de Pichuta y alrededores.

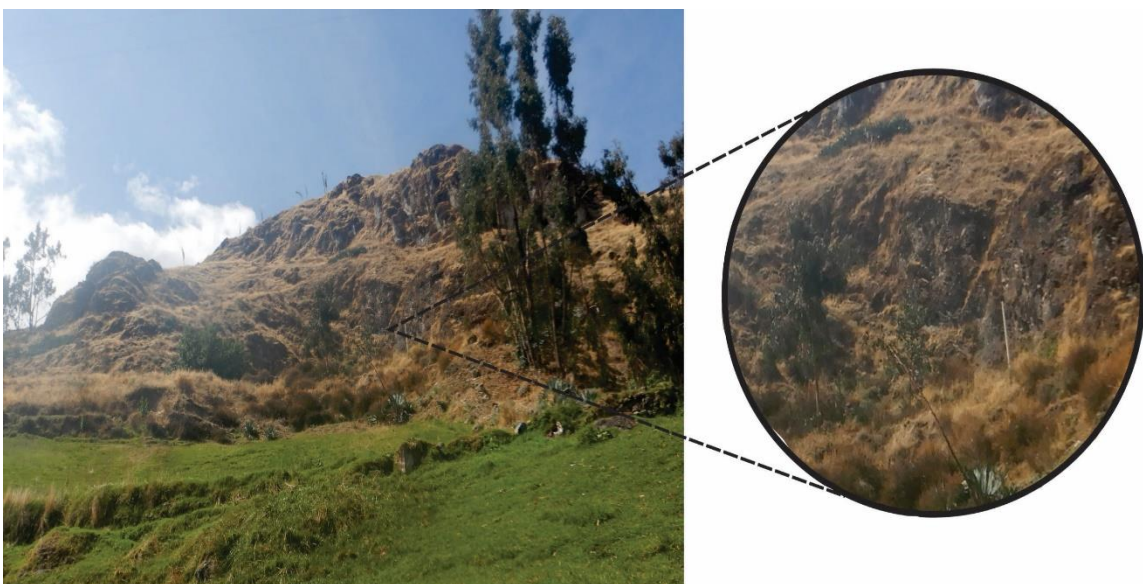
En el área evaluada, se evidenció afloramientos de roca volcánica de andesitas de color gris oscuras, con cristales de plagioclasa y cuarzo, difícil de romper con el martillo de geólogo. (Figura 6). Se encuentra moderadamente a altamente meteorizada, medianamente fracturado, con espaciamientos muy próximas entre sí (2 – 0.25 m) y aberturas abiertas (1,0-4,0 mm), que llegan a formar esporádicamente bloques con diámetros hasta de 1 m.

**Figura 6.** Vista de andesitas de color gris de la Formación Tantará, ubicada en la parte alta del anexo Pichuta, entre las coordenadas UTM 8535514 N, 442488 E. 3465 m s.n.m.

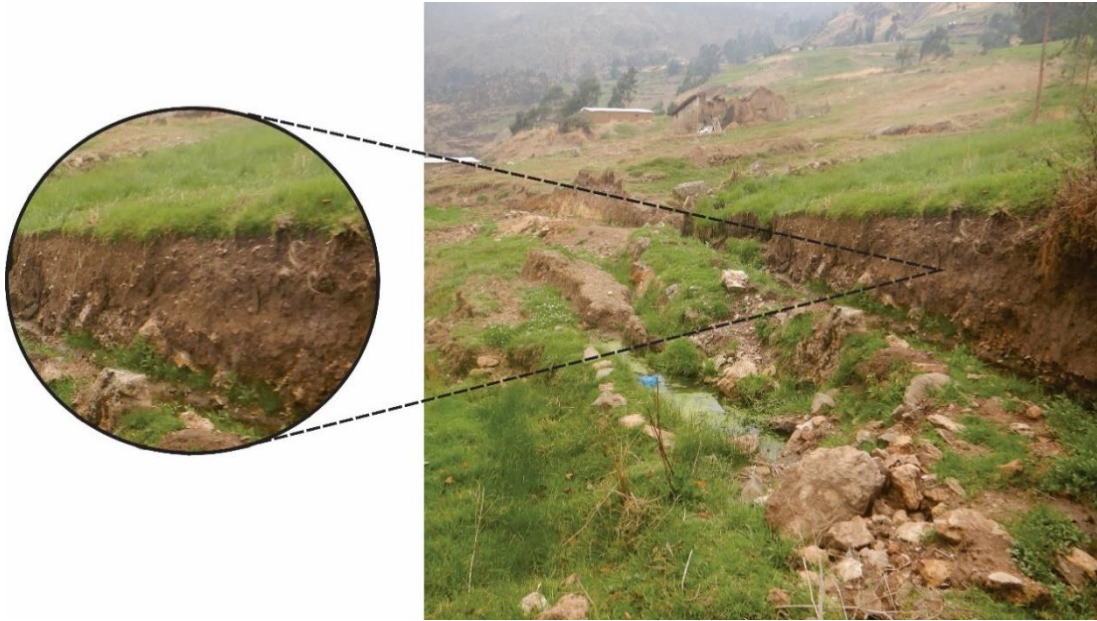
Se localizan al pie de laderas, su estructura es caótica, son transportados por acción de la gravedad y de las aguas de escorrentía. Están compuestos por fragmentos líticos de rocas volcánicas de formas subangulosos a subredondeados, con diámetros que varían entre 0.02 a 0.12 m envueltos en matriz de arcillas, limos, y arenas (Figura 7). Son producto de la meteorización de las rocas volcánicas y procesos de movimientos en masa antiguos. La reactivación, uno de factores principales es la filtración de aguas provenientes de diferentes bofedales que se presentan en el área de estudio.

**Figura 7.** Depósito compuesto por fragmentos de rocas volcánicas subangulosos a subredondeados, heterométricos y envueltos en matriz de arcillas, limos y arenas, abarcando gran parte del anexo Picuta y alrededores.

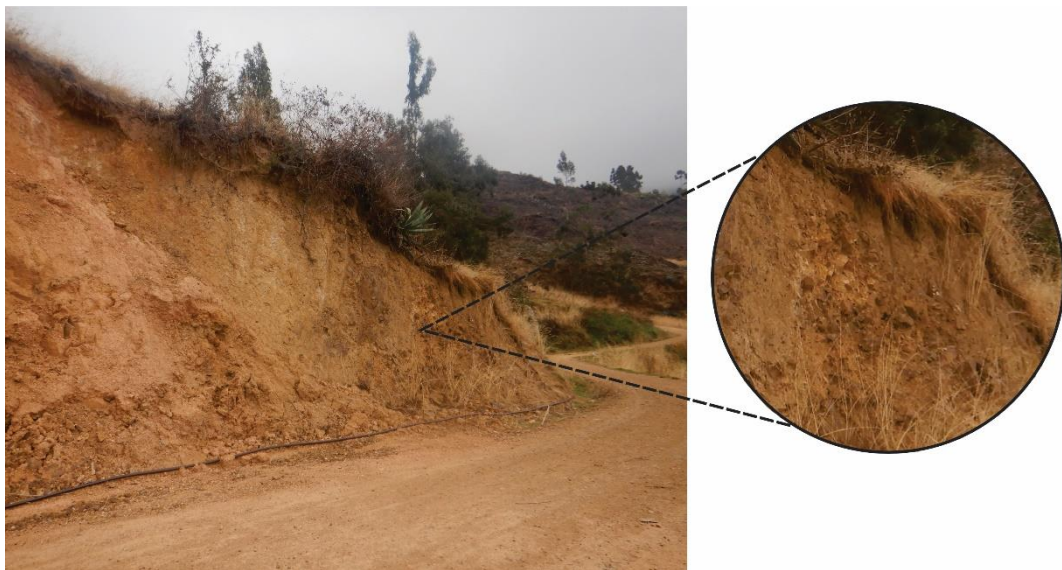
Son depósitos inconsolidados, compuestos por fragmentos de roca angulosos, heterométricos y de naturaleza litológica homogénea, en forma de canchales (Figura 8). Los bloques más gruesos se depositan en la base y los tamaños menores disminuyen gradualmente hacia el ápice. Carecen de relleno, son sueltos sin cohesión. Conforman taludes de reposo poco estables; se encuentran acumulados al pie de taludes escarpados; generalmente corresponde a depósitos de derrumbes, caídas de rocas y deslizamientos.

**Figura 8.** Depósito coluviales en los márgenes de la trocha carrozable de ingreso al Anexo Pichuta y alrededores, con matriz de arcillas, limos y arenas, abarcando gran parte de los poblados.

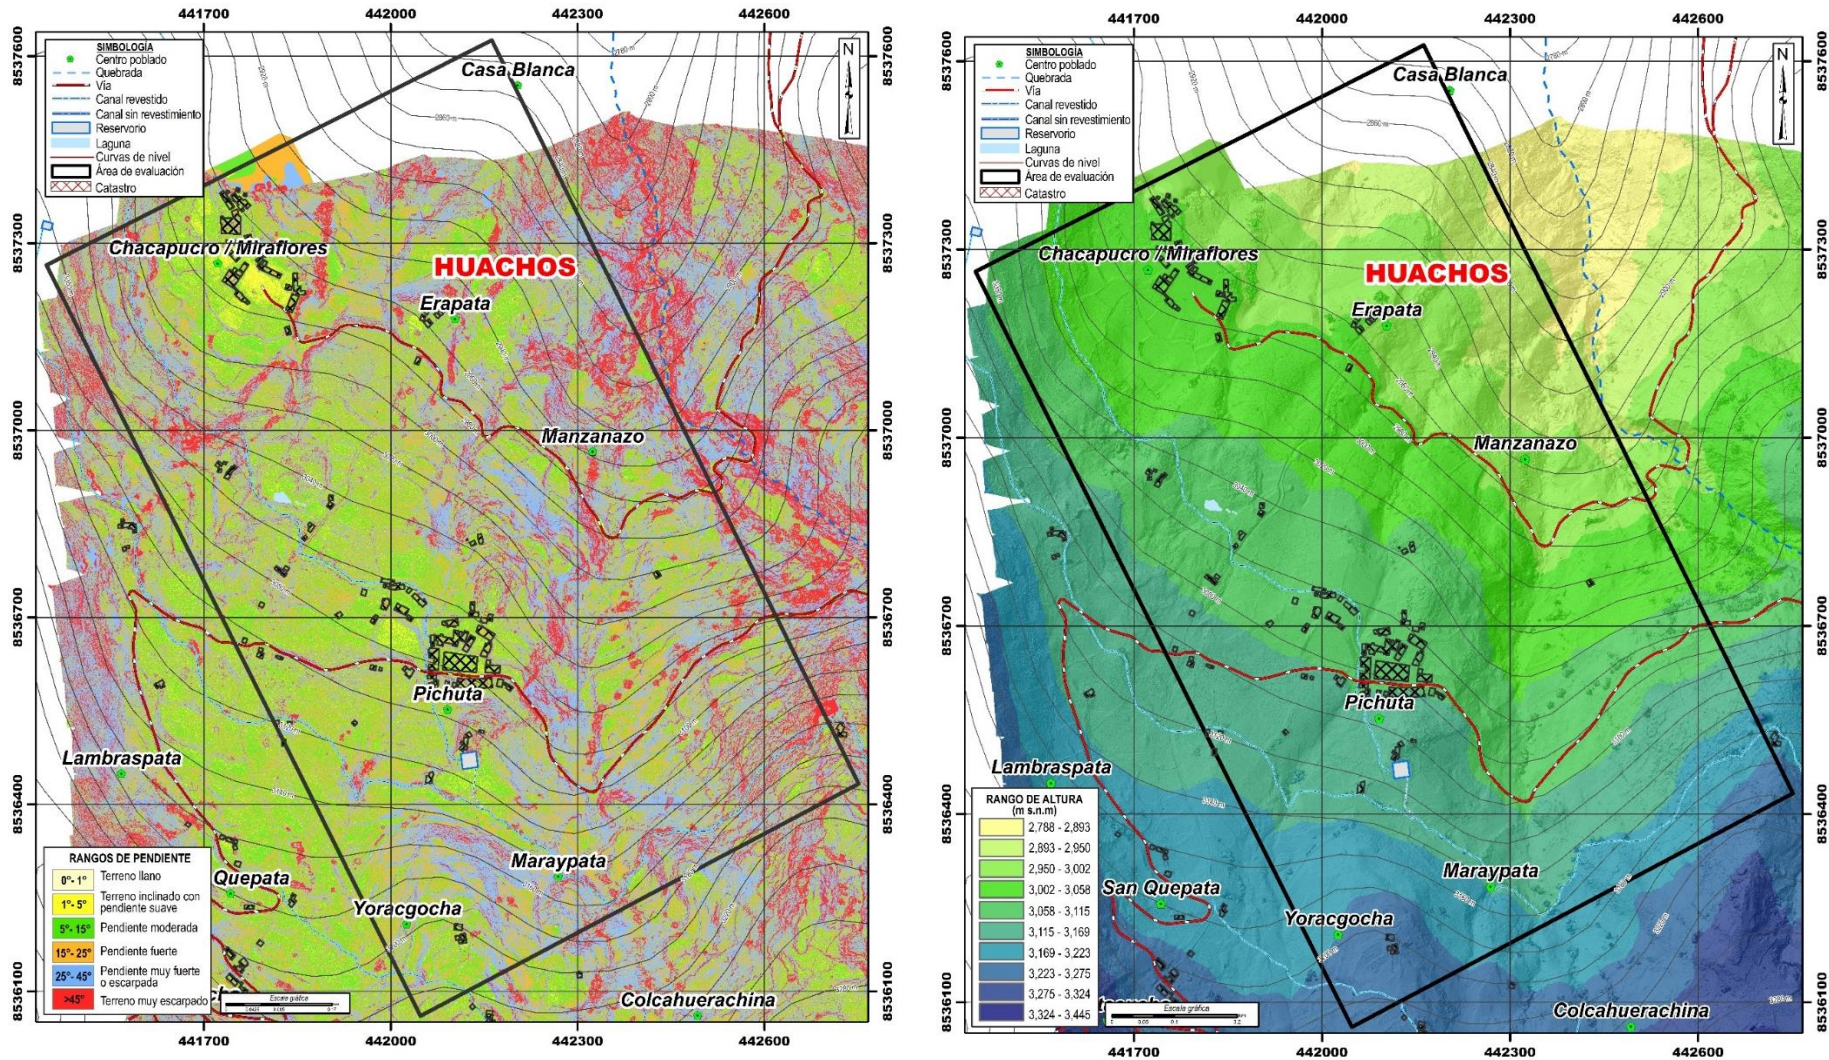
Figura 9. Pendiente del terreno (lado izquierdo) and Elevación del terreno (lado derecho) elaborado en base a la información obtenida del levantamiento fotogramétrico con dron en el anexo Pichuta y alrededores.

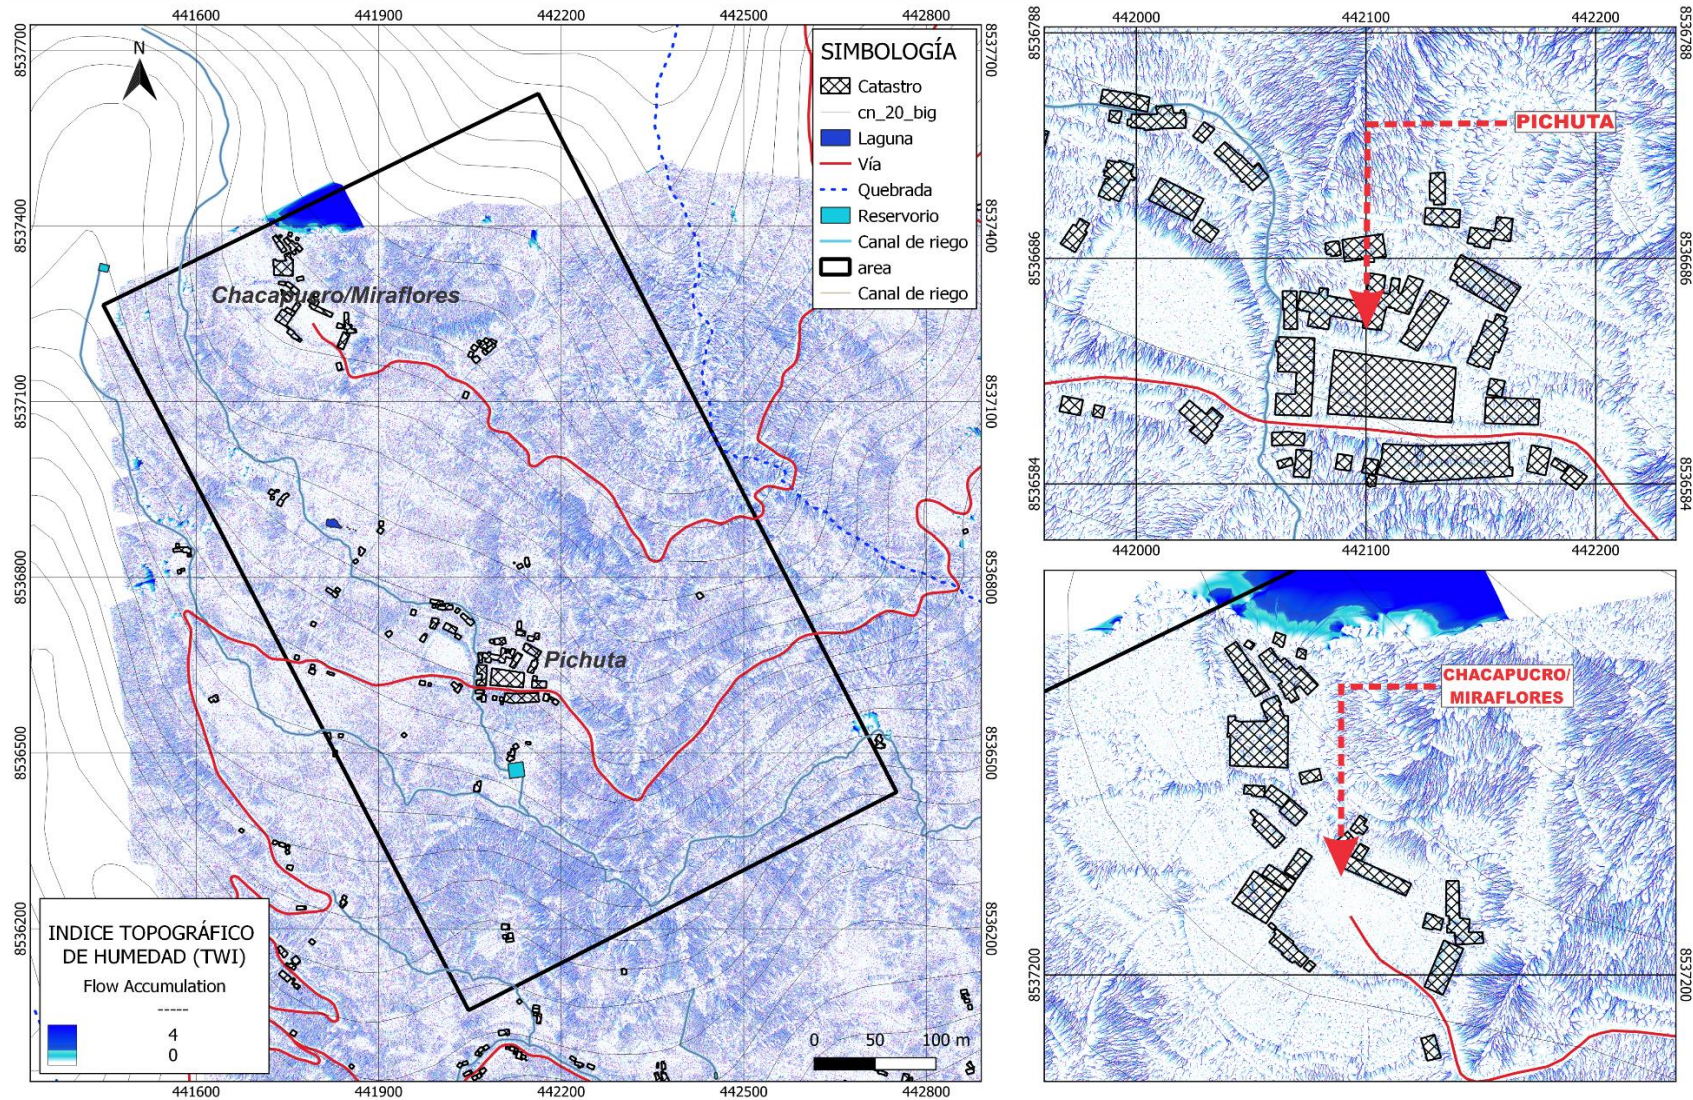
Debido a eso, en la zona de la avalancha de detritos (Figura 10), se observó que la mayor cantidad de acumulación de agua discurre por la parte alta del Anexo Pichuta, con dirección al norte, producto de la presencia de manantes y los canales de riego, que discurren en varias direcciones, hasta los cuerpos de deslizamientos, lo que sugiere que en el periodo de precipitaciones pluviales se incrementa la inestabilidad, donde puede reactivarse nuevos eventos dentro del cuerpo de la avalancha de detritos antiguo. Estos eventos en dirección hacia el río Huachos.

Figura 10. Mapa de la acumulación de agua (TWI) del en el anexo Pichuta y alrededores

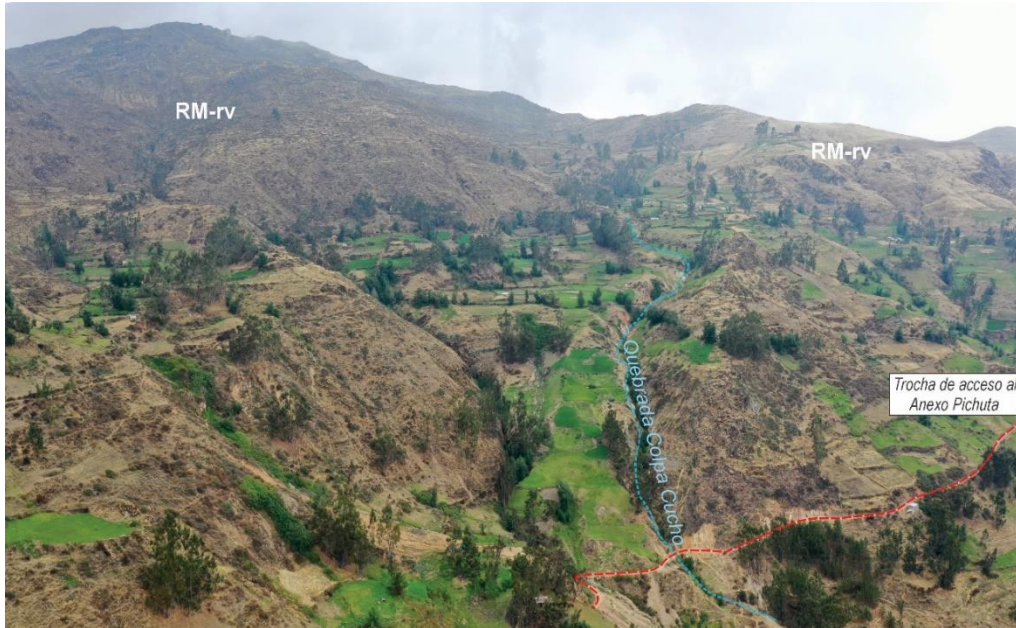
Corresponde a las cadenas montañosas donde los procesos denudativos (fluvio-erosionales) afectaron rocas volcánicas de la Formación Tantará. Las montañas cubren parte de la zona de estudio, cuyas laderas de pendientes varían de 15° a >45°. El anexo de Pichuta, se encuentra en la margen derecha del río Huachos. (Figura 11).

Sus relieves se encuentran asociadas a avalancha de detritos, deslizamiento, derrumbes y procesos de erosión de laderas.

**Figura 11.** Vista de montaña en roca volcánica donde la pendiente del terreno entre fuerte a muy escarpadas, ubicadas en la parte alta de la quebrada Colpa Cucho.

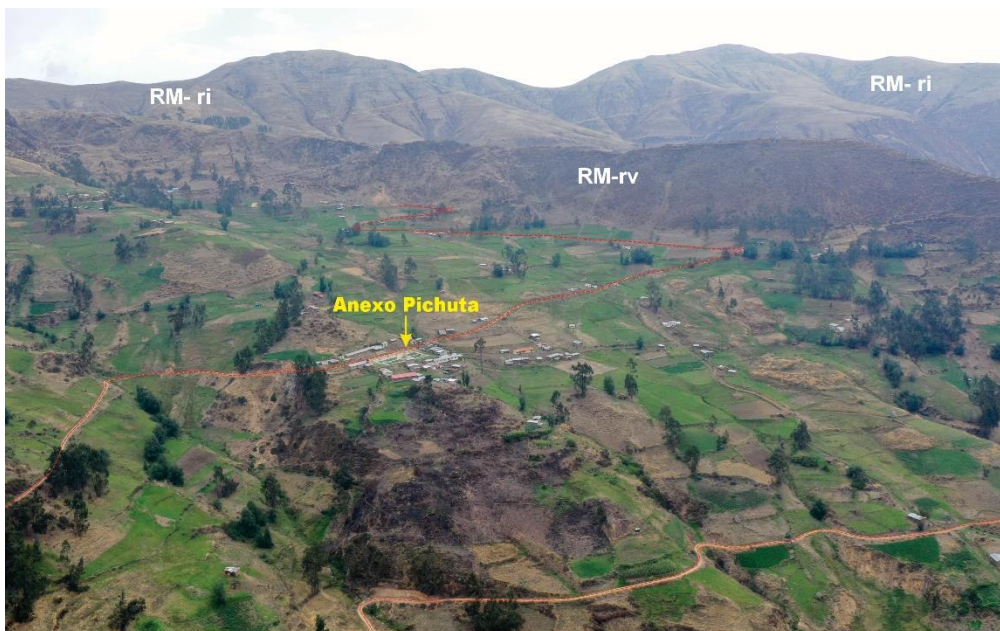
Corresponde a la subunidad geomorfológica de montañas modeladas en afloramientos de rocas intrusivas de naturaleza monzogranítica, reducidos por procesos denudativos, se encuentran conformando elevaciones alargadas y de pendiente alta a muy alta. (Figura 12).

Por su configuración geomorfológica, se les considera susceptibles a caídas de rocas, derrumbes, deslizamientos y erosión de laderas.

**Figura 12.** Vista en la parte de montaña en roca intrusiva, con pendiente del terreno entre fuerte a muy escarpada, ubicada al suroeste del anexo Pichuta.
