Informe Técnico N° A7520

EVALUACIÓN DEL PELIGRO GEOLÓGICO POR DESLIZAMIENTOS EN EL BARRIO EL PORVENIR

Departamento: Amazonas

Distrito: Lonya Grande

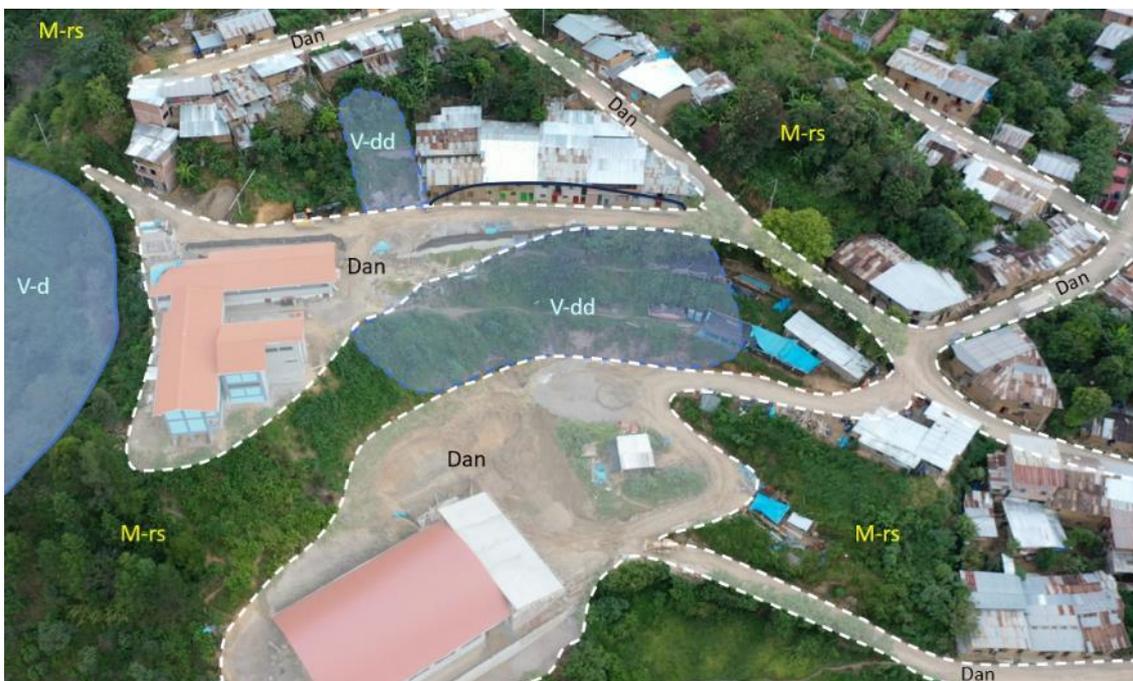
Corresponden a zonas con forma cóncava donde se ha desarrollado un deslizamiento, (Figura 5), en el sector evaluado este depósito está ocupado por viviendas y terreno acondicionado (corte de talud), para construcción de accesos la Institución Educativa N° 17787.

Los depósitos antrópicos son acumulaciones artificiales de suelos naturales o de fragmentos de roca o material de desecho, o mezcla de ambos. En la zona estudiada se identificaron como depósitos acumulados por máquinas, para afirmado de las vías y para la construcción de la Institución Educativa N° 17788 (figura 5).

Figura 5. Vista de las geoformas de montaña en rocas sedimentarias (M-rs), depósito antrópico (Dan) y vertiente con depósito de deslizamiento (V-dd), en el barrio El Porvenir.

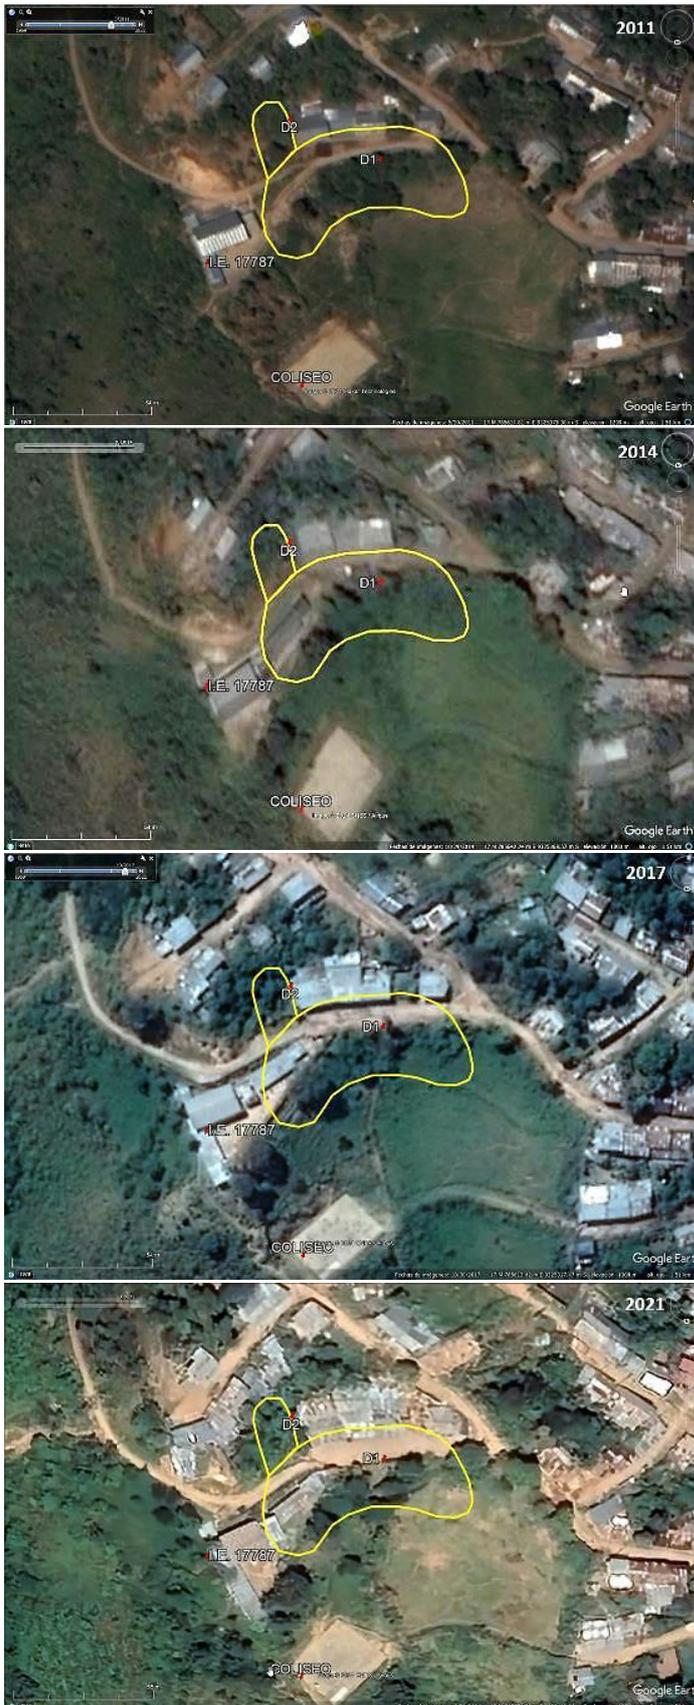
Según el análisis de las imágenes satelitales disponibles en la plataforma de Google Earth Pro (figura 7), se aprecia que desde el año 2011 hasta el año 2021, el sector evaluado no presenta intervención alguna sobre la ladera, donde se ubican los terrenos colindantes y ocupados por la actual Institución Educativa y coliseo.

Figura 7. En las imágenes satelitales de los años 2011, 2014, 2017 y 2021, se aprecia el sector evaluado sin modificación en el terreno, donde se ubican vivienda, I.E. y el coliseo (las áreas afectadas actualmente por deslizamiento están delimitadas por líneas de color amarillo).

En la figura 7, se aprecia que, en el año 2022, se realizó el movimiento de material en la ladera en el barrio El Porvenir, incluyendo el corte del talud en el terreno (donde se ubica el deslizamiento D2), con la finalidad de construcción de una vivienda en la calle Santa Lucía, lo que originó la desestabilización de la ladera, originando un deslizamiento con movimiento en dirección sureste, que afectó al terreno ubicado sobre el talud de corte.

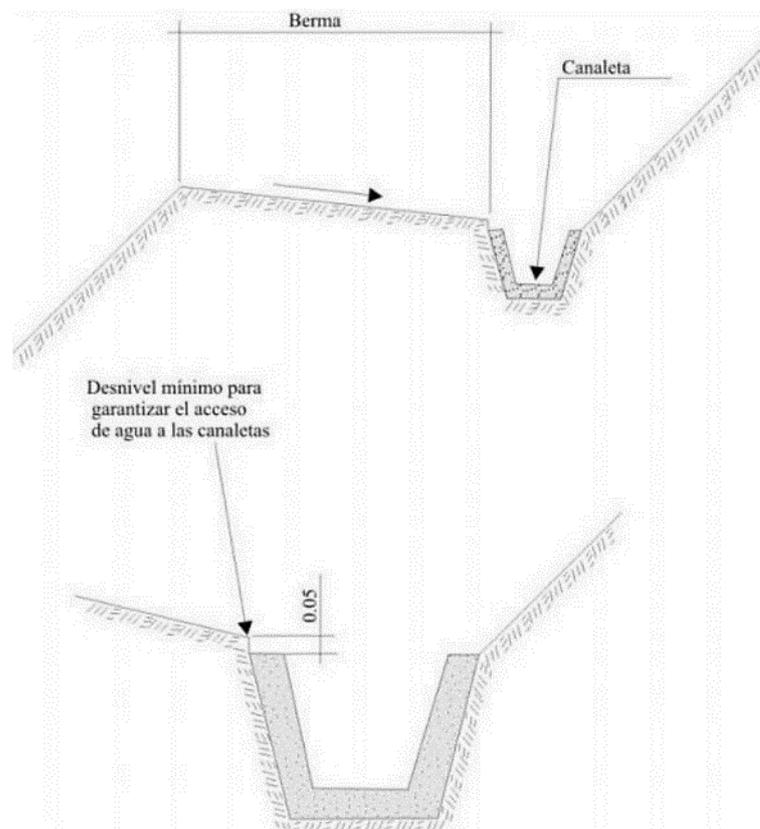
Figura 21. Detalle una canaleta de drenaje superficial (zanjas de coronación). Tomado de INGEMMET (2000).

Las zanjas construidas permiten la recolección de aguas superficiales, captan la escorrentía tanto de la ladera, como de la cuenca de drenaje arriba del talud y desvía el agua a las quebradas adyacentes al cuerpo de la zona afectada, evitando su infiltración, captando el agua de escorrentía, llevándola a un sitio lejos del movimiento. Éstas deben ser construidas en la parte superior de la zona en movimiento (Figura). En las obras construidas - zanjas de drenaje es necesario impermeabilizar la caja hidráulica captando y evitando totalmente la infiltración de las aguas de escurrimiento la ladera, según las imágenes adjuntas.

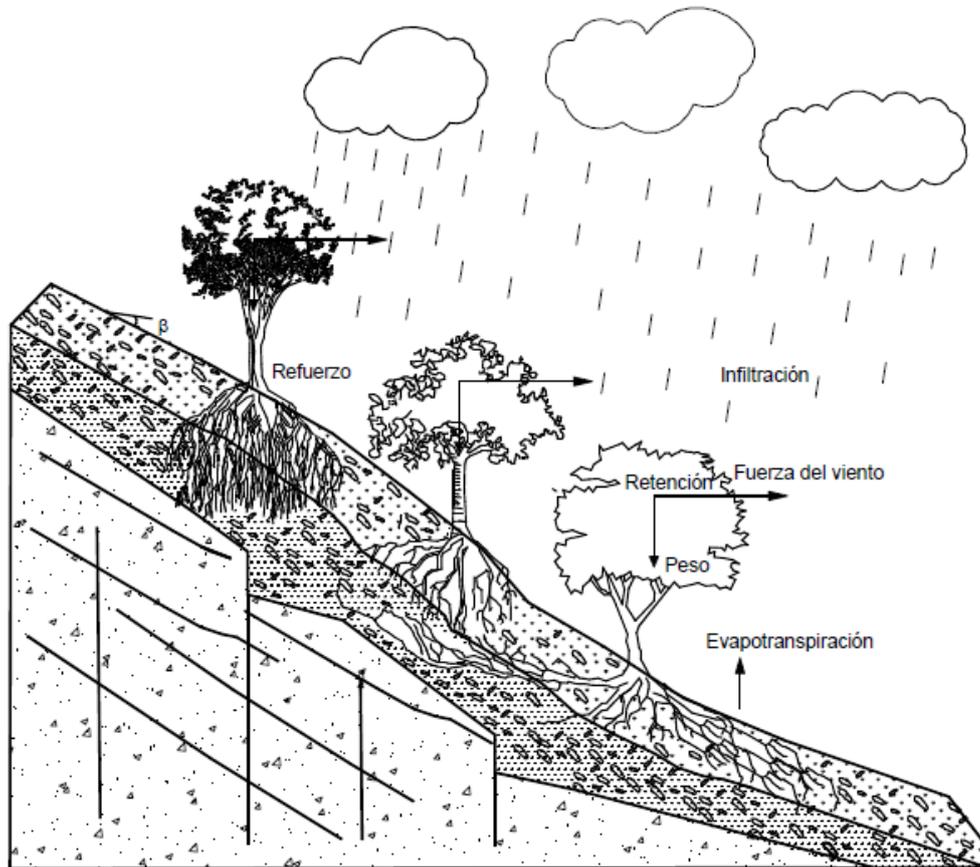
Figura 22. Estabilización de taludes utilizando vegetación. **Fuente:** Suarez, Díaz 2007.

Los árboles y arbustos de raíz profunda aportan una resistencia cohesiva significativa a los mantos de suelo más superficiales y al mismo tiempo, facilitan el drenaje subterráneo, reduciendo en esta forma la probabilidad de movimientos en masa poco profundos (Suárez Díaz, 2007).

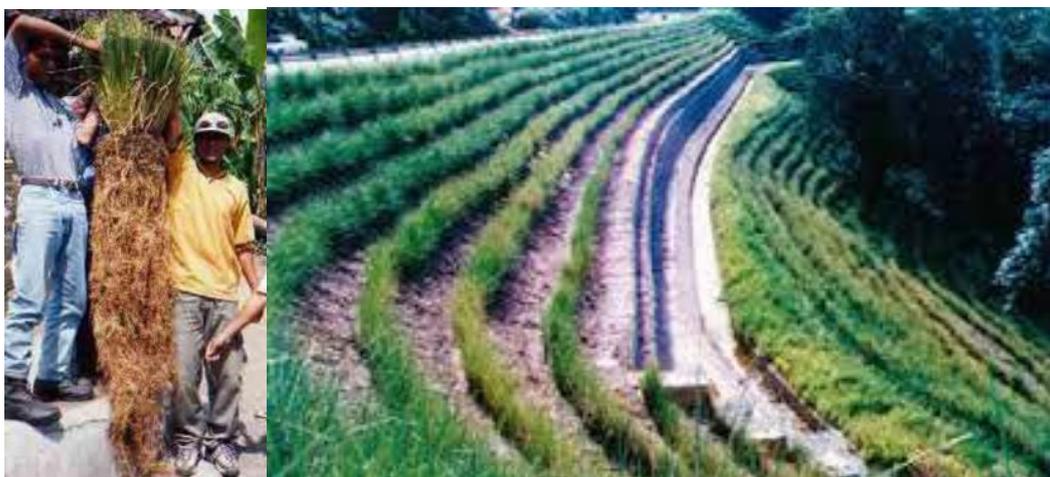
Fotografía 4. Ejemplo de bioingeniería con arbusto (vetiver) en taludes de materiales sueltos.
