**Opinión Técnica N° 15-2024**

# INSPECCIÓN TÉCNICA DEL ESTADO ACTUAL DEL DERRUMBE EN EL CERRO CRUZ DE SHALLAPA

Departamento Áncash  
Provincia Huari  
Distrito Chavín de Huántar

Agosto  
2024

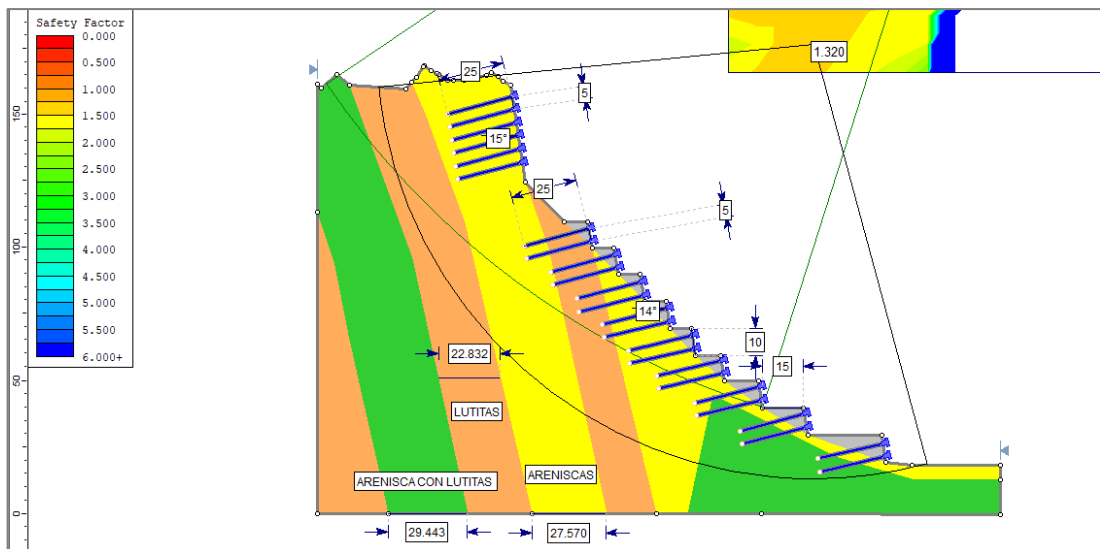
- 3.1. Informe Técnico A7371 “Evaluación ingeniero – geológica en el cerro Cruz de Shallapa. Distrito Chavín de Huántar; provincia Huari; departamento Áncash (Choquenaira, G. Núñez, M. Huayta R. Luna, G. Ccorimanya, E. & Fidel, Smoll. 2022). Recomienda propuestas para estabilizar el talud, de acuerdo a métodos como Soil NAILING, entre otro, previo estudio geotécnico a detalle (figura 2).

**Figura 2.** Propuesta para estabilizar la ladera tipo banquetas, acompañado de pernos de anclaje (Tomado de Choquenaira et al., 2022).

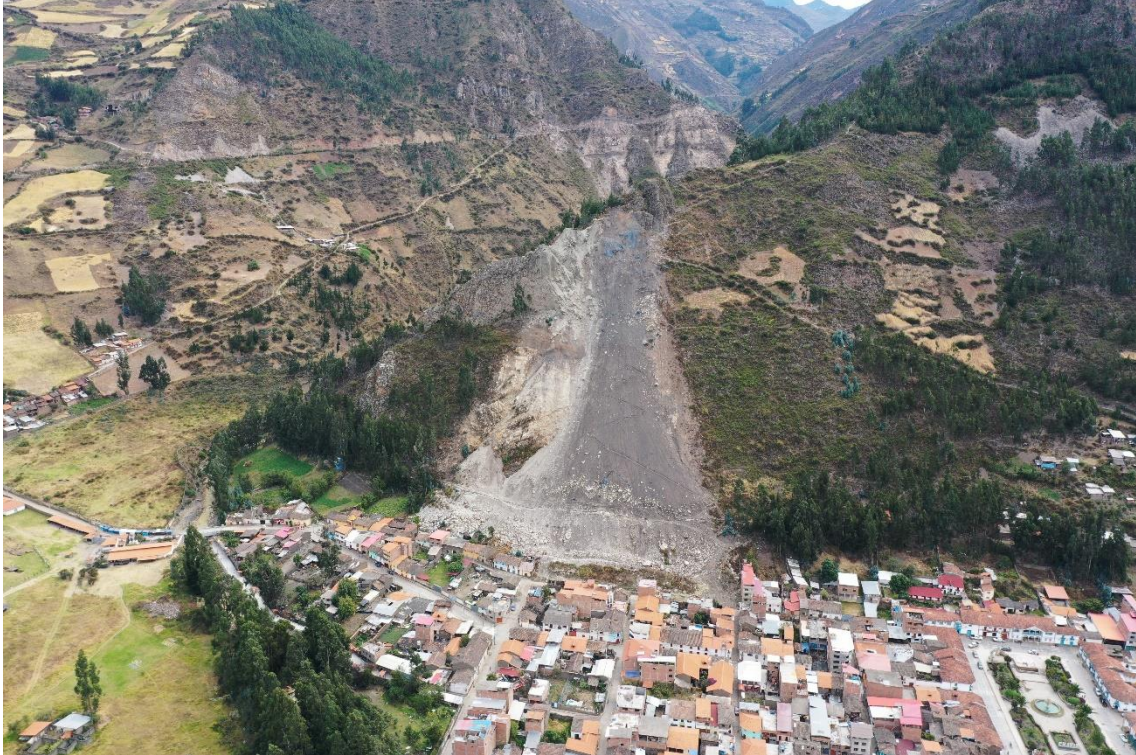
**Fotografía 1.** Vista panorámica del estado actual del derrumbe del cerro Shallapa.
