Informe Técnico N° A7518

EVALUACIÓN DE PELIGRO GEOLÓGICO POR HUNDIMIENTO EN EL CASERÍO MARAYPATA

Departamento: Cajamarca
Provincia: Celendín
Distrito: Celendín

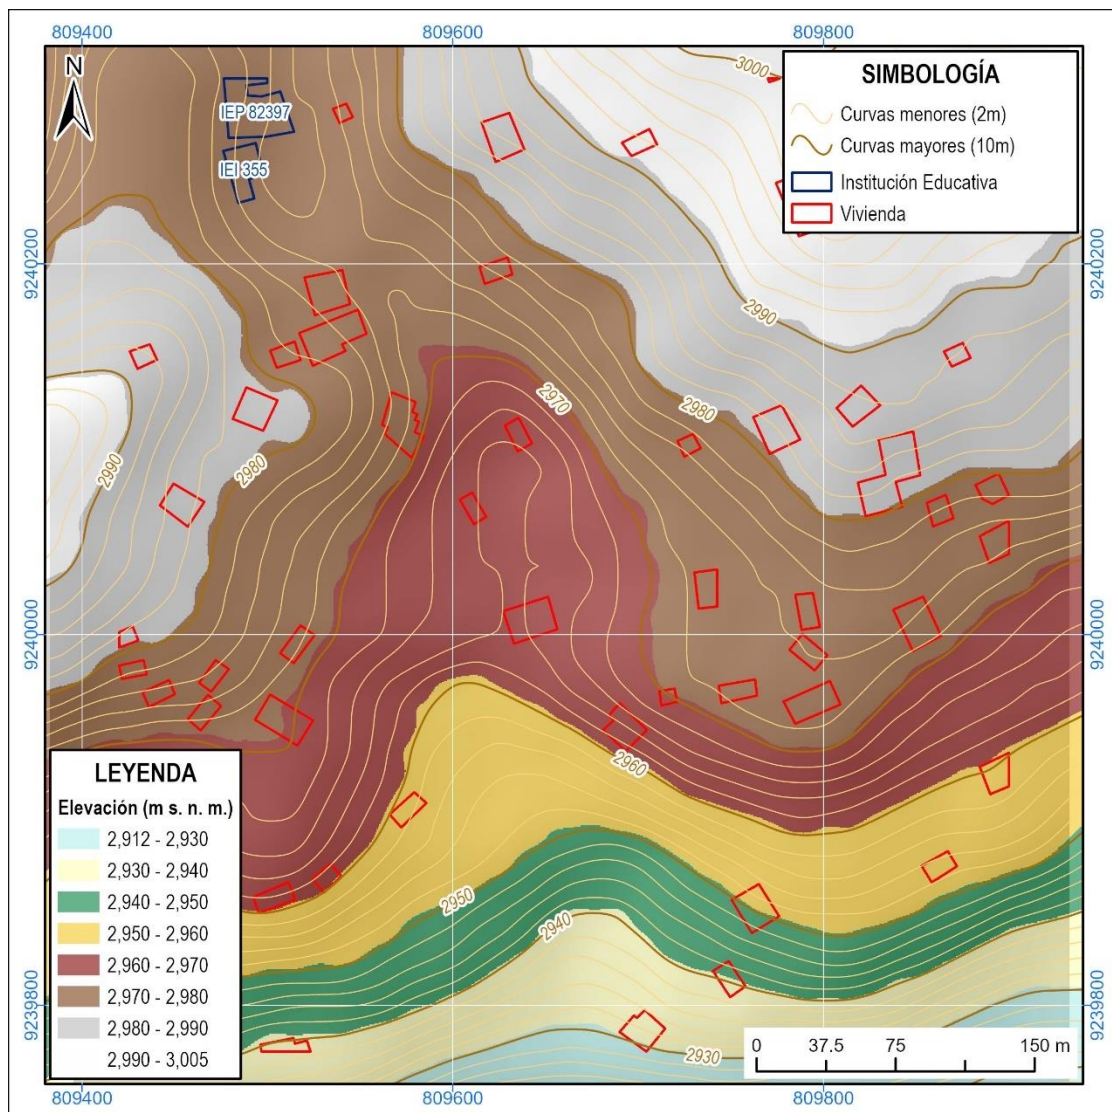
Figura 3. Modelo digital de elevaciones de la zona evaluada.

La zona de estudio, se distribuye sobre un relieve con elevaciones de 2700 m a 2760 m; se clasificó en seis niveles altitudinales, con la finalidad de visualizar la extensión del área respecto a la diferencia de alturas, donde los niveles más extensos corresponden a pendientes menores y los de menor aquellos que presentes mayor diferencia de alturas (figura 3).

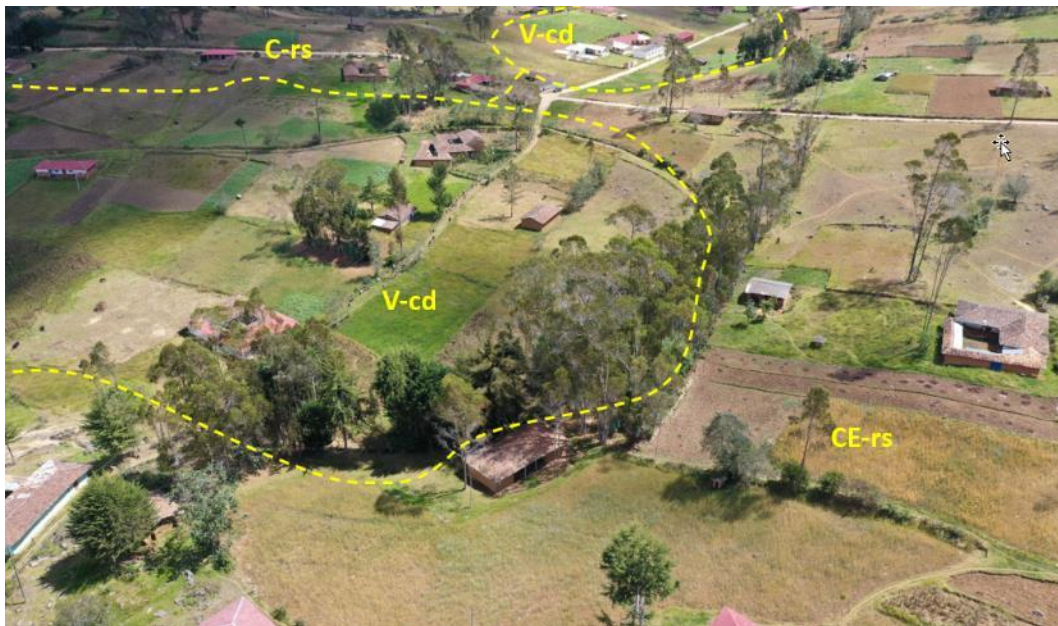
Esta unidad se encuentra depositada al pie de las laderas de montañas o acantilados (Vílchez et al., 2019). Se formó por la acción de movimientos en masa antiguos (gravitacionales y fluvio-gravitacionales), presenta terrenos inclinados con pendiente suave (1° a 5°) hasta pendiente moderada (5° a 15°).

Figura 4. Se aprecia las diferentes sub unidades geomorfológicas en el caserío de Maraypata.
