**Informe Técnico N° A7539**

# EVALUACIÓN DE PELIGRO GEOLÓGICO POR DERRUMBE Y REPRESAMIENTO EN EL RÍO MARAÑÓN DEL 13 DE JUNIO DEL 2024

Departamento: Huánuco

Distrito: Singa

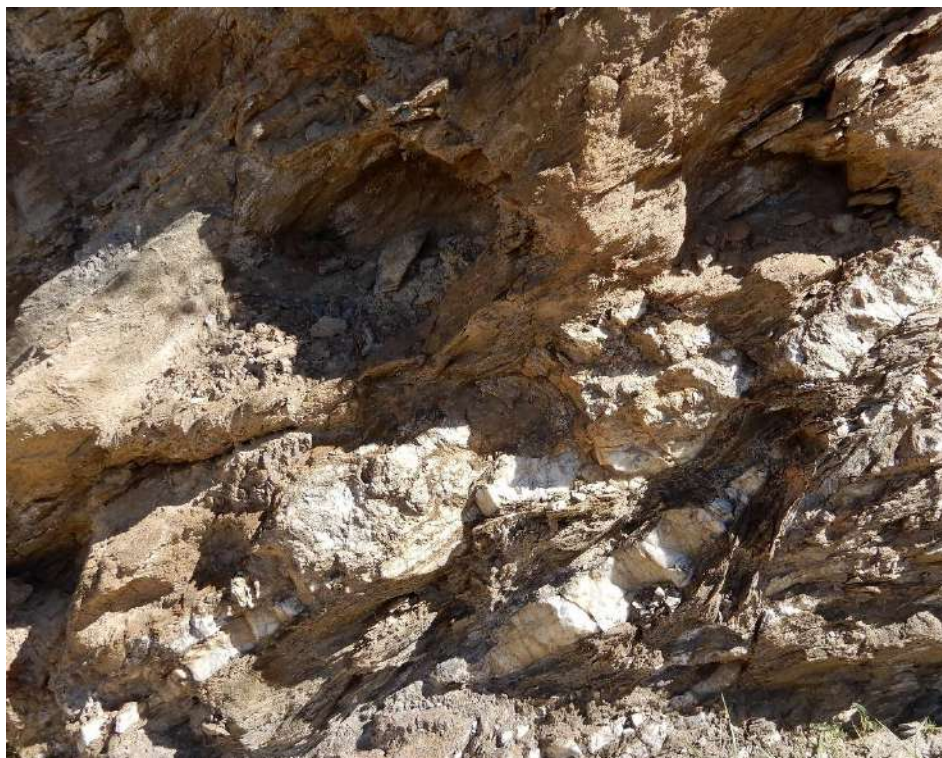
El macizo del área de evaluación está conformado por rocas de tonalidad gris verdosa en roca intacta y marrón rojiza en superficie (Fotografía 2). Además, está compuesto por esquistos de feldespato, clorita y epidota con crenulaciones y lentes de cuarzo de segregación (lechoso) deformado (Fotografía 3). Con rumbos de esquistosidad entre N52°W y N11°W y buzamientos entre 42° y 22°; de forma caótica.

**Fotografía 3.** Presencia de lente de cuarzo.  
UTM: 303680 / 8961884, Zona 18.

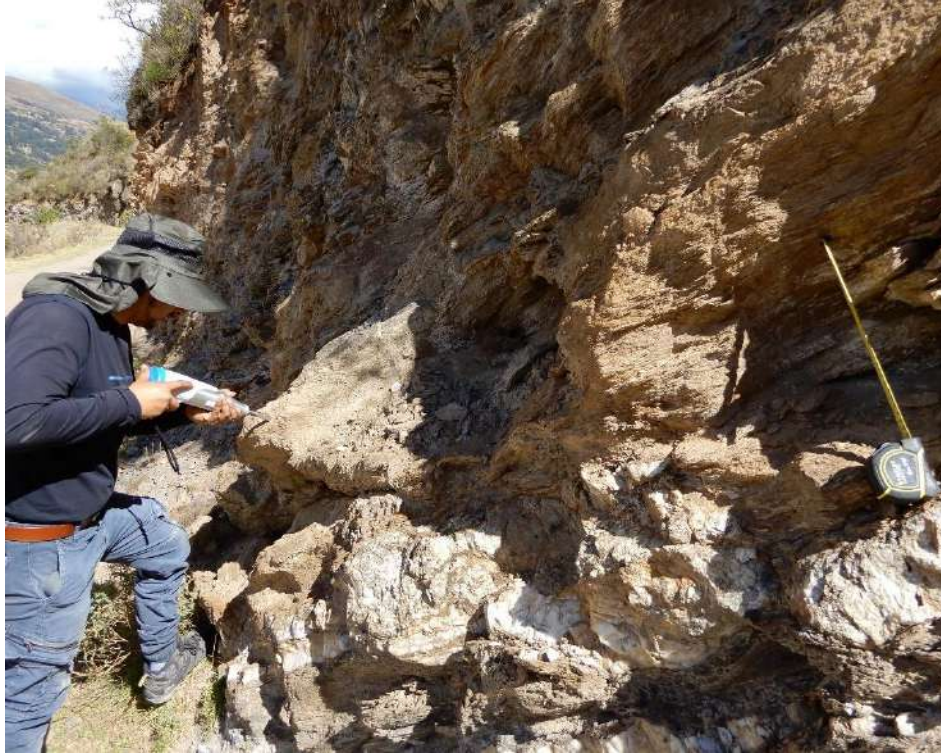
Geotécnicamente, según el método de clasificación GSI (Figura 5) el macizo rocoso se encuentra muy fracturado y perturbado, con bloques angulosos formados por la intersección de numerosas discontinuidades y foliaciones. La condición de superficie es pobre y fuertemente meteorizada. En relación a la resistencia de la matriz rocosa, esta fue estimada mediante ensayos in-situ de impacto con el martillo de Schmidt (Fotografía 4), según las normas sugeridas por la ISRM. En general las rocas presentan una resistencia baja (25-50 MPa).

**Fotografía 4.** Ensayo con martillo de Schmidt del macizo rocoso.  
UTM: 303680 / 8961884, Zona 18.

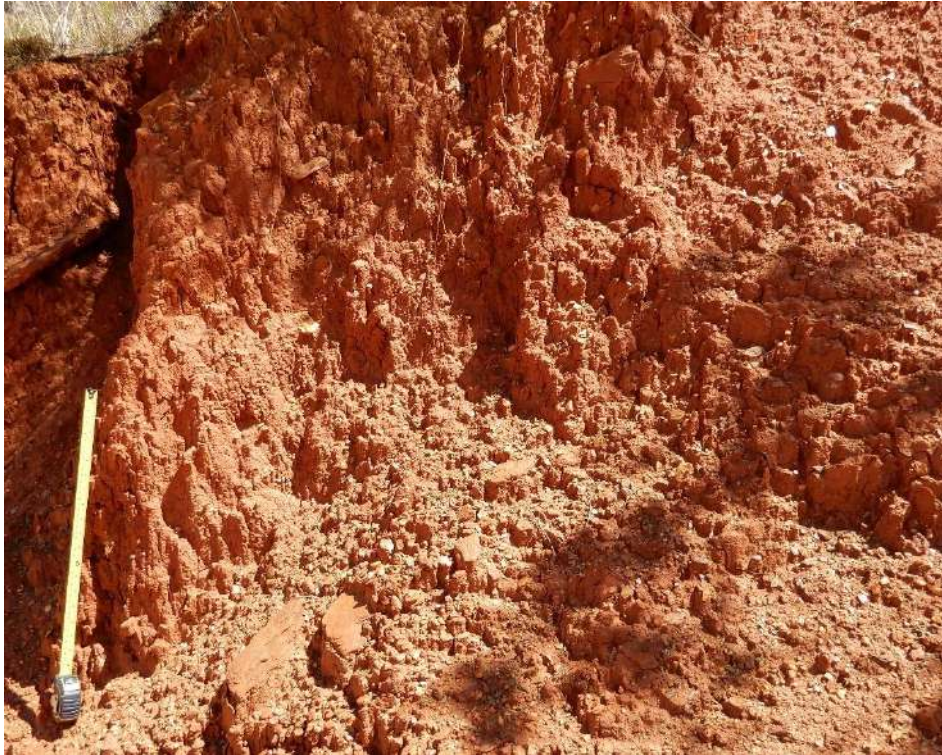
Corresponde a depósitos característicos con pendientes pronunciadas donde la acción del agua y el viento es mínima, suelen encontrarse en ladera de montañas como es el caso del área de evaluación (Fotografía 5). Está conformado por capas de suelo color marrón rojizo compuesto principalmente por limos y arcillas con inclusiones de fragmentos de roca metamórfica (Fotografía 6). Este depósito de corto recorrido ha sido formado por la escorrentía (pequeños chorros) precipitaciones pluvial típicos de la zona.

**Fotografía 6.** Depósito deluvial de color marrón rojizo compuesto por limos, arcillas e inclusiones de fragmentos de roca metamórfica.  
UTM: 303785 / 8961177, Zona 18.

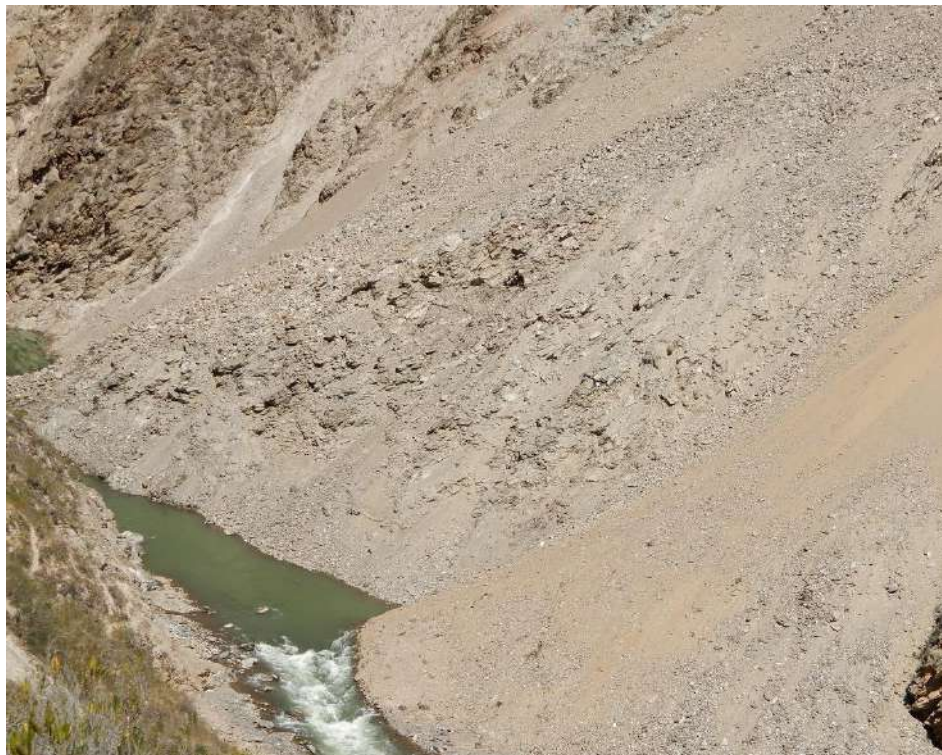
Corresponde al depósito producto de la meteorización mayormente física (derrumbes), resultantes principalmente de la acción transportadora de la gravedad (Fotografía 7).

**Fotografía 7.** Depósito coluvial conformado por fragmentos de roca metamórfica y limos principalmente.  
UTM: 303785 / 8961177, Zona 18.

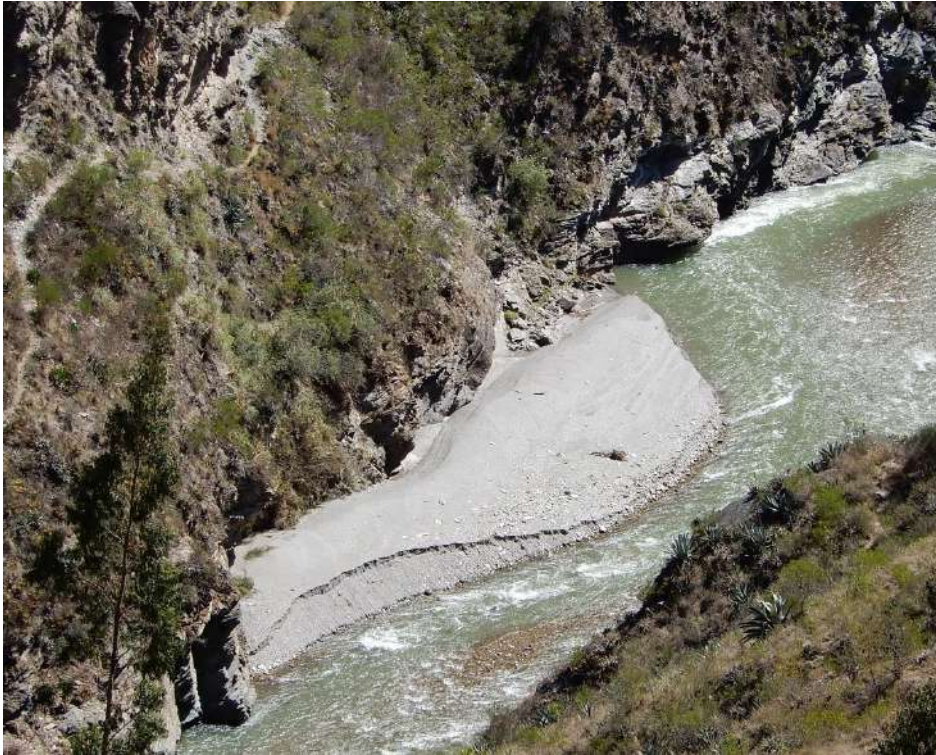
Conformado por bloques, gravas y arenas mal seleccionadas en matriz areno-limoso; se ubica en el curso principal del río Marañón (Fotografía 8).

**Fotografía 8.** Depósito fluvial ubicado en la margen izquierda del río Marañón  
UTM: 304406 / 8961674, Zona 18.

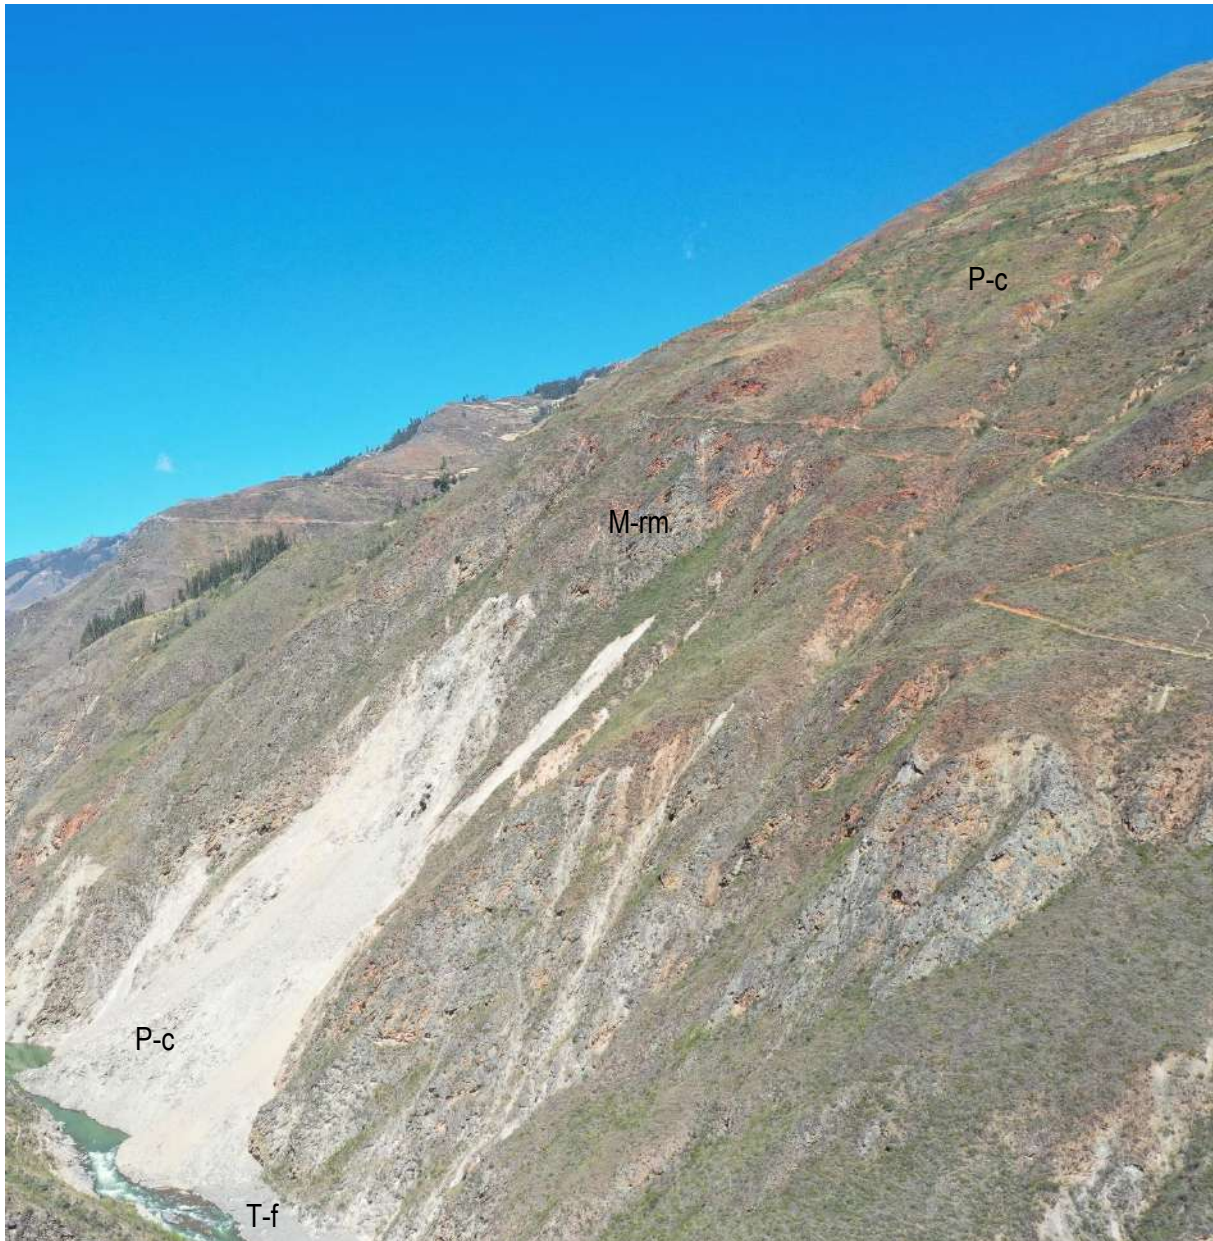
**Figura 6.** Se observa las subunidades geomorfológicas como montañas en roca metamórfica (M-rm), Vertiente deluvial (V-d), Piedemonte coluvial (P-c) y Terraza aluvial (T-f).

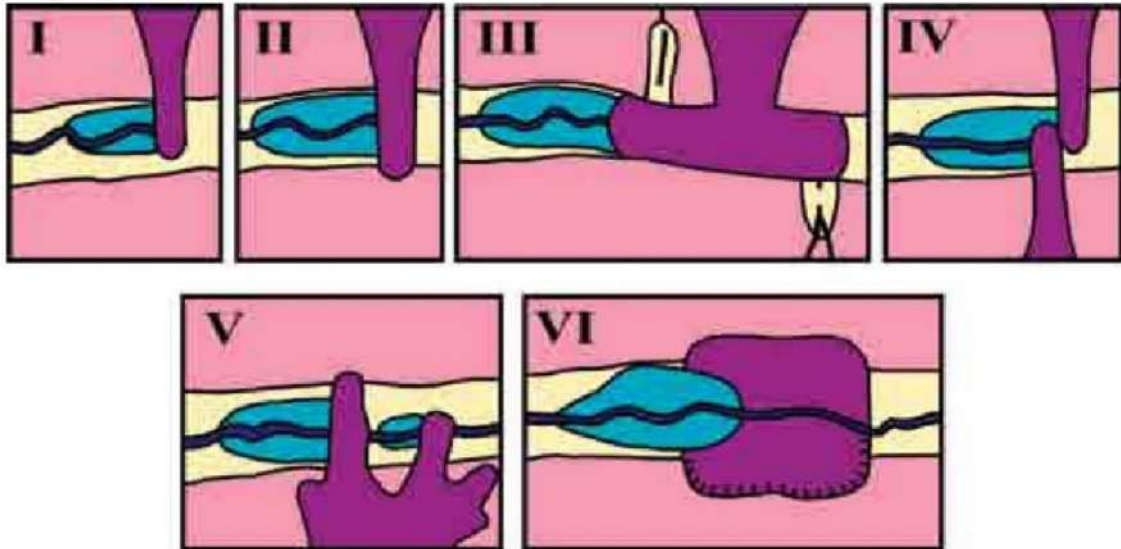
El derrumbe generó cambios morfológicos en la ladera y represamiento en el río Marañón (Figuras 11 y 12). Según información periodística, el represamiento inició a las 3 horas del 13 de junio y el desembalse natural ocurrió el 15 de junio a las 15 horas aproximadamente. En total el río marañón estuvo represado durante 3 días (fuente: tudiaro.pe). La altura estimada del dique de represamiento es de 10 m y longitud 230 m; además, el tipo de represamiento según la clasificación de Costa y Schuster (1988) que se ilustra en la figura 4 es tipo I.

Figura 9. Tipos de represamiento según la clasificación de Costa y Schuster (1988).
