Informe Técnico N° A7538

EVALUACIÓN DE PELIGRO GEOLÓGICO POR CAÍDA DE ROCAS EN EL SECTOR IZCUCHACA

Departamento: Huancavelica

Distrito: Izcuchaca

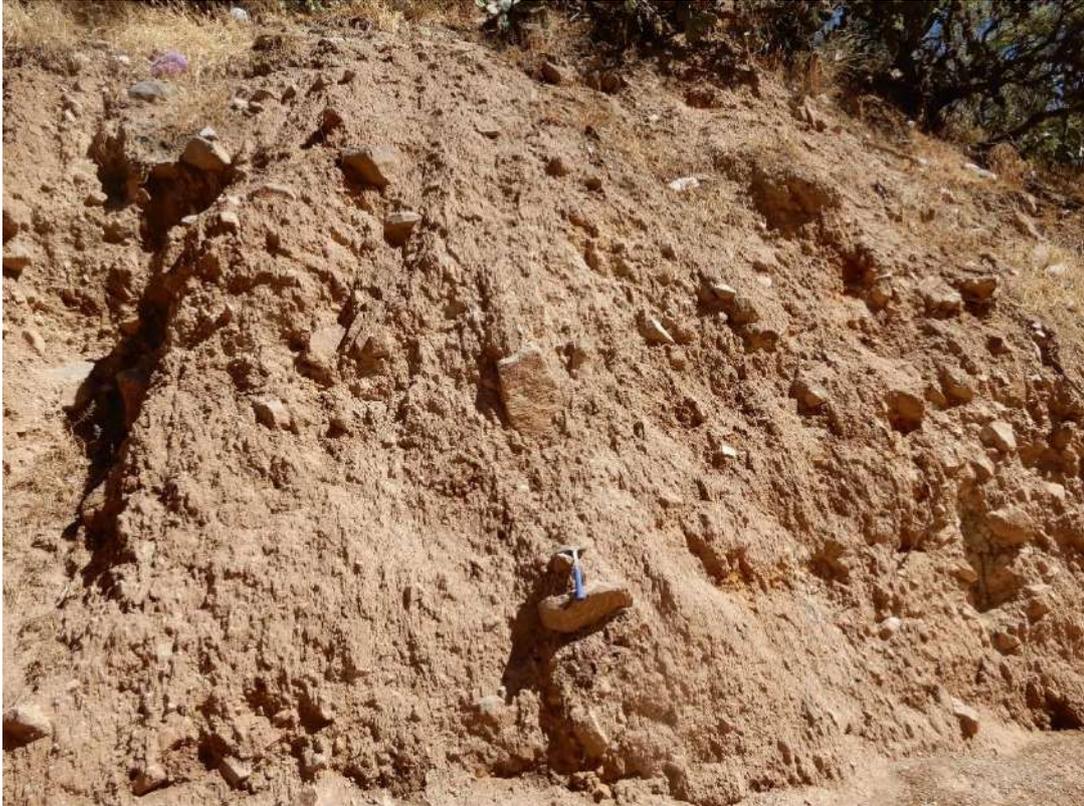
Fotografía 3. Vista de depósito coluvio-deluvial (Q-cd), formado por fragmentos líticos, angulosos a subangulosos, heterométricos de hasta 0.48 m de diámetro, envueltos en matriz arcilloso -limo arenoso. Coordenadas referenciales UTM WGS-84, 18S: E: 500200; N: 8618163.

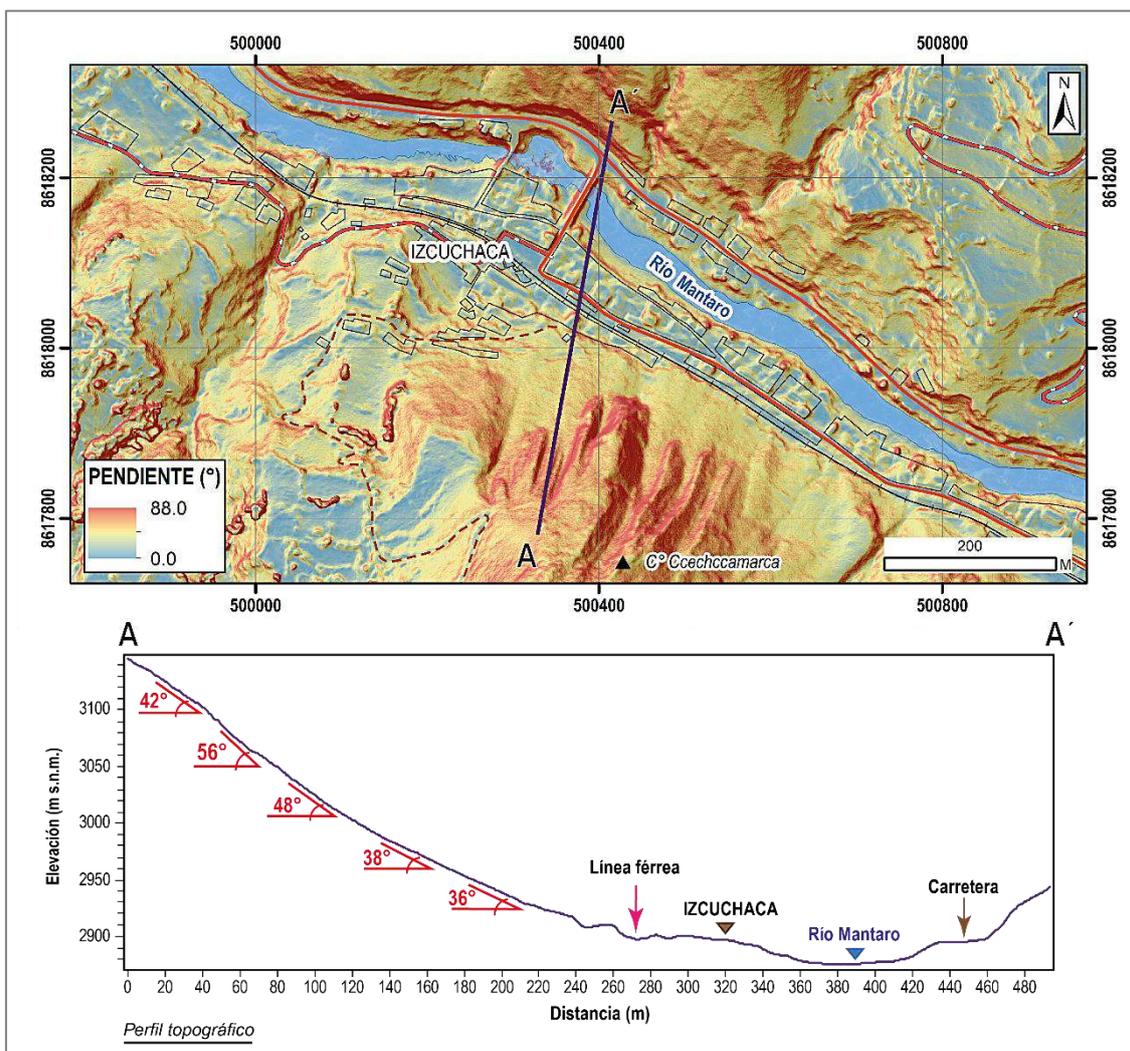
En general el área de estudio presenta laderas de montaña muy fuertes a muy escarpadas (35° a 60°) principalmente en laderas que circunscriben el poblado de Izcuchaca (figura 5). Este rango de pendientes es el resultado de la intensa acción erosiva del agua de escorrentía superficial, que ha tallado profundamente en la roca sedimentaria a lo largo del tiempo, creando una topografía escarpada y de pendiente pronunciada.

Figura 5. Vista de la inclinación de las laderas colindantes al poblado de Izcuchaca, mostrando pendiente muy fuerte a muy escarpadas (25° a 60°).

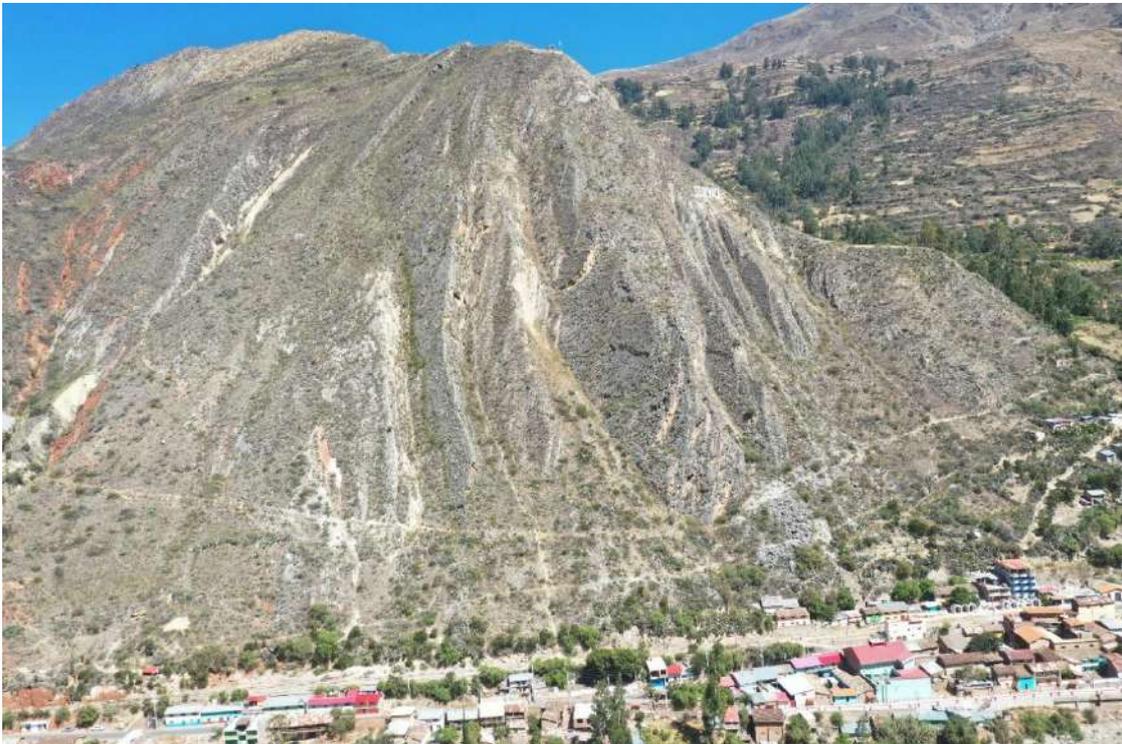
Corresponde a geoformas modeladas en rocas sedimentarias de la Formación Chúlec; compuestas por calizas intercaladas con niveles delgados de limolitas y limoarcillitas; fuertemente fracturadas y plegadas, formando la estructura de un sinclinal, que pasa por la margen derecha del río Mantaro al este de Izcuchaca (fotografía 5).

Esta subunidad presenta una topografía abrupta, con pendientes del terreno fuerte a muy escarpado (15° a $>45^\circ$), por ello son relieves susceptibles a la ocurrencia de caídas de rocas y/o derrumbes.

Fotografía 5. Vista de la subunidad de montaña estructural modelada en roca sedimentaria (ME-rs). Sus relieves se encuentran asociadas a procesos dominantes de caídas de rocas y derrumbes. Coordenadas referenciales UTM WGS-84, 18S: E: 500350; N: 8617735.

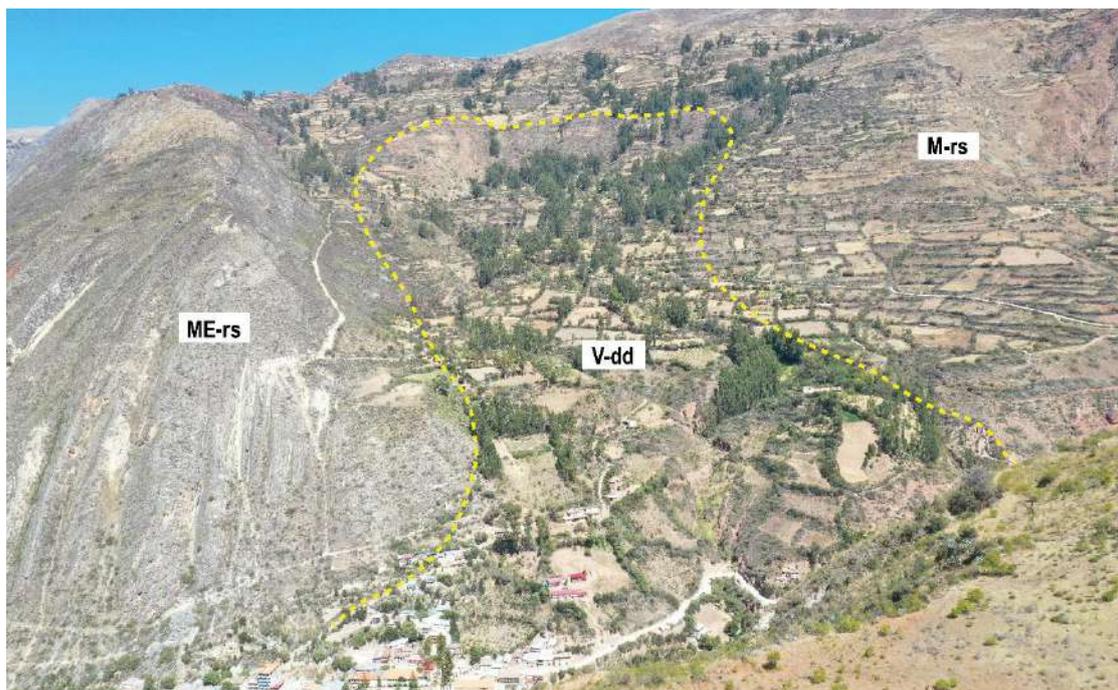
Corresponde a las acumulaciones de ladera originadas por procesos de movimientos en masa antiguos, de tipo deslizamiento (figura 7). Los paisajes originados por estos procesos gravitacionales varían desde pequeñas a grandes dimensiones, probablemente detonados por lluvias excepcionales o asociados a eventos sísmicos importantes.

Figura 7. Vista de la subunidad de vertiente con depósito de deslizamiento (V-dd), originado por procesos de movimientos en masa antiguos. Coordenadas referenciales UTM WGS-84, 18S: E: 499864; N: 8617387-

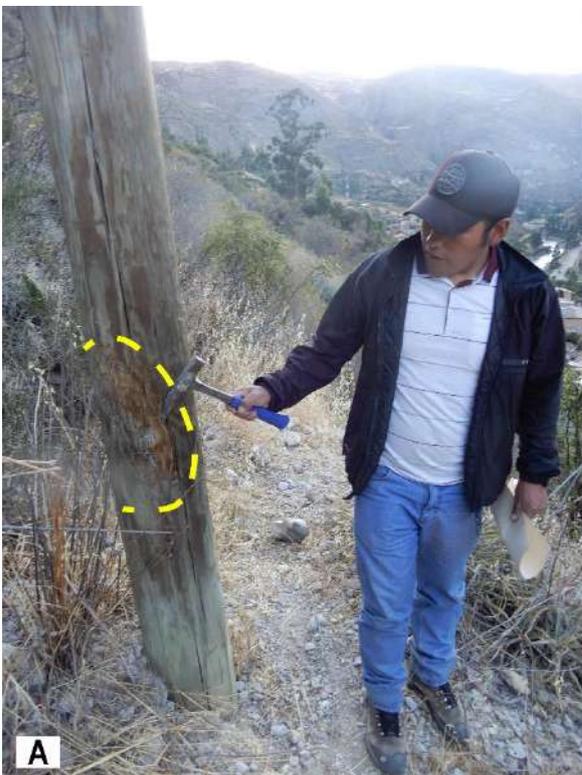
A

Por último, se evidenció marcas de impacto de bloques desprendidos desde las zonas más alta de ladera, dejando cráteres de impacto en el terreno y huellas en postes de luz, con diámetros entre 0.4 m a 1.5 m (figura 10). Estas “marcas”, muestran una idea de la trayectoria del bloque rocoso desprendido.

Figura 10. En ambas fotografías se puede visualizar en líneas entrecortadas amarillas, las marcas de impacto de antiguos bloques desprendidos tanto en postes (A), como en huellas en el terreno (B).

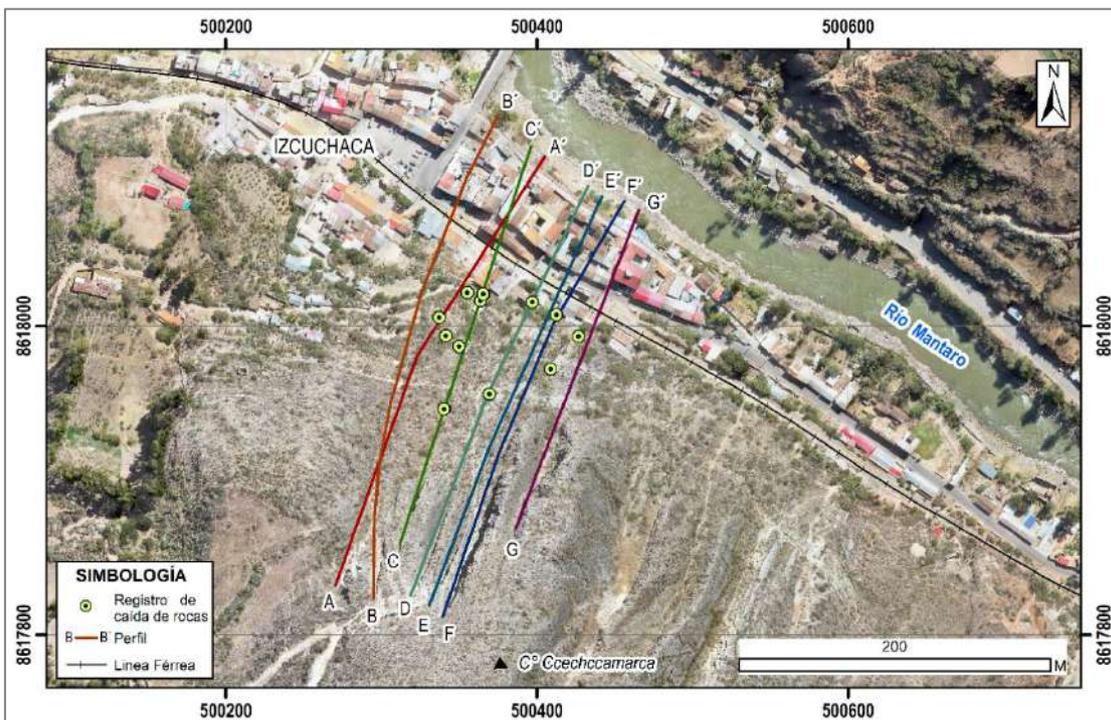
Figura 20. Ubicación de las secciones donde se generó las simulaciones de caída de rocas. Así mismo se muestra la ubicación del registro de caídas de rocas obtenida en la etapa de campo.

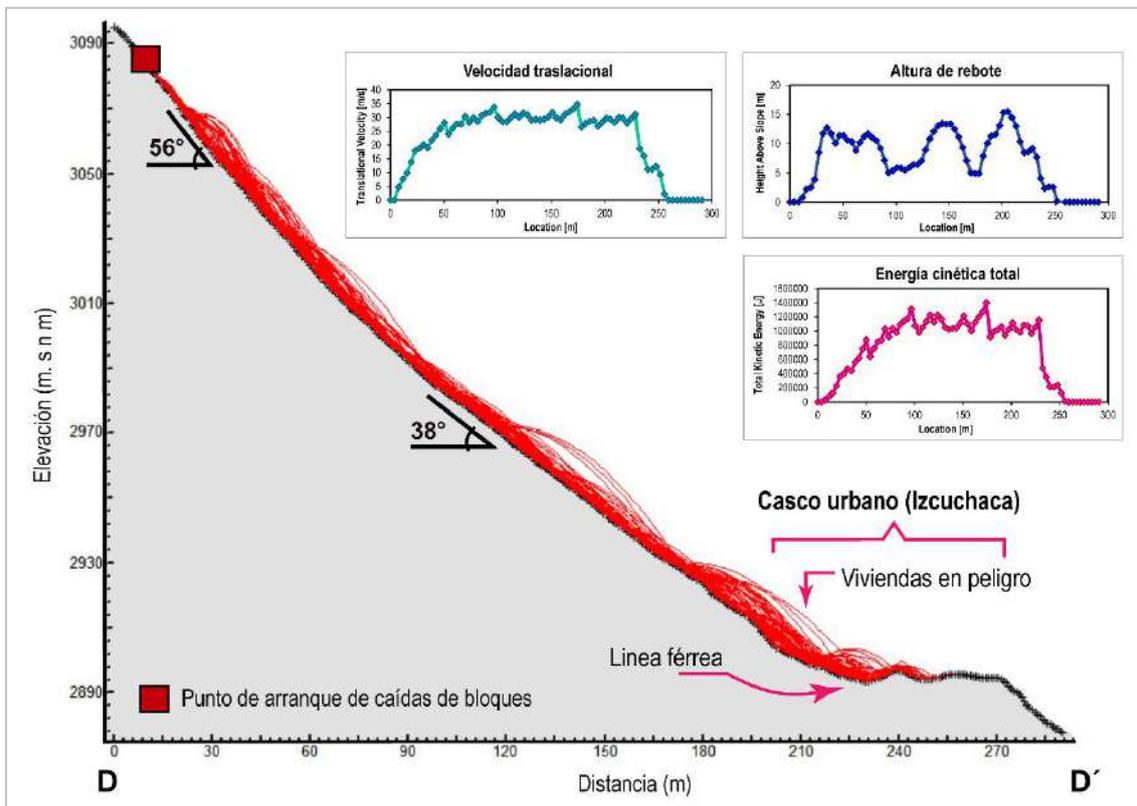
Tiene una distancia de 290 m. Los bloques simulados inician en una ladera con pendiente muy escarpada (56°), seguido de una ladera de pendiente escarpada (38°), para finalmente extenderse sobre el casco urbano, hasta las riberas del Río Mantaro (figura 24).

Figura 24. Simulación de caída de rocas de la Sección D-D'.

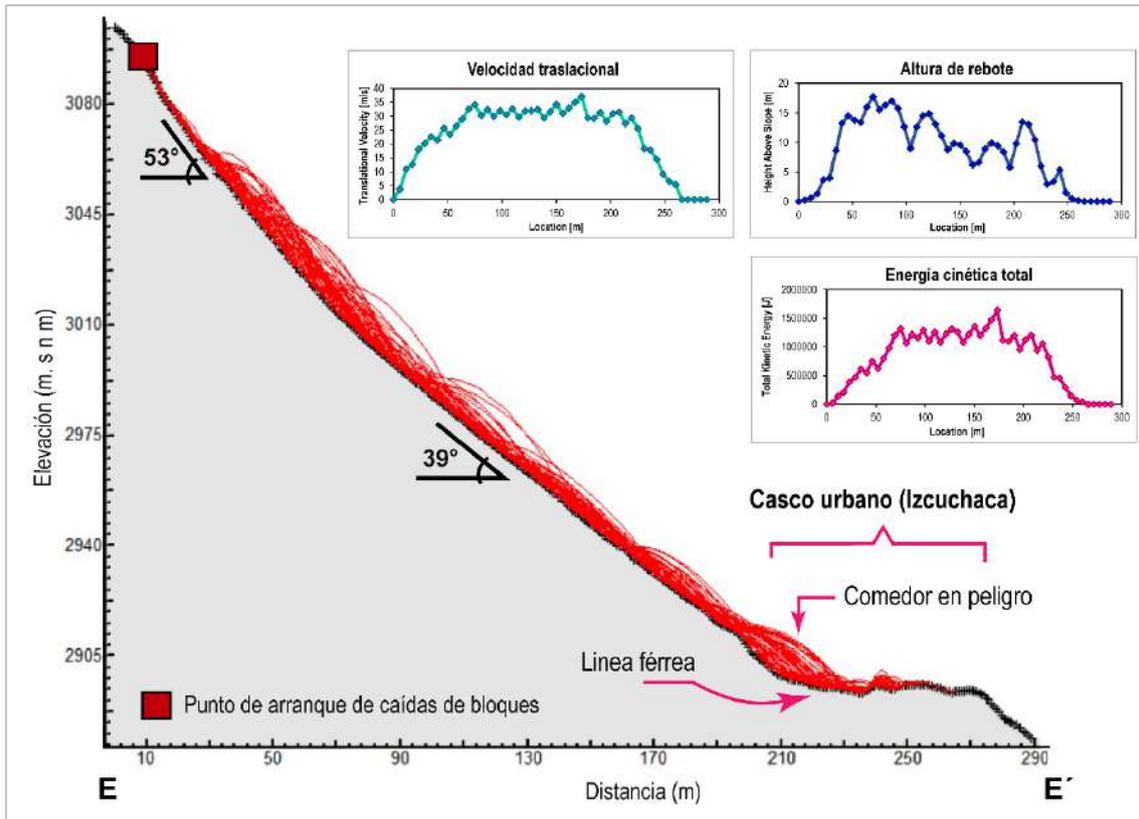
Tiene una distancia de 288 m. Los bloques simulados inician en una ladera con pendiente muy escarpada (53°), seguido de una ladera de pendiente escarpada (39°), para finalmente extenderse sobre el casco urbano de Izcuchaca hasta las riberas del río Mantaro (figura 25).

Figura 25. Simulación de caída de rocas de la Sección E-E'.

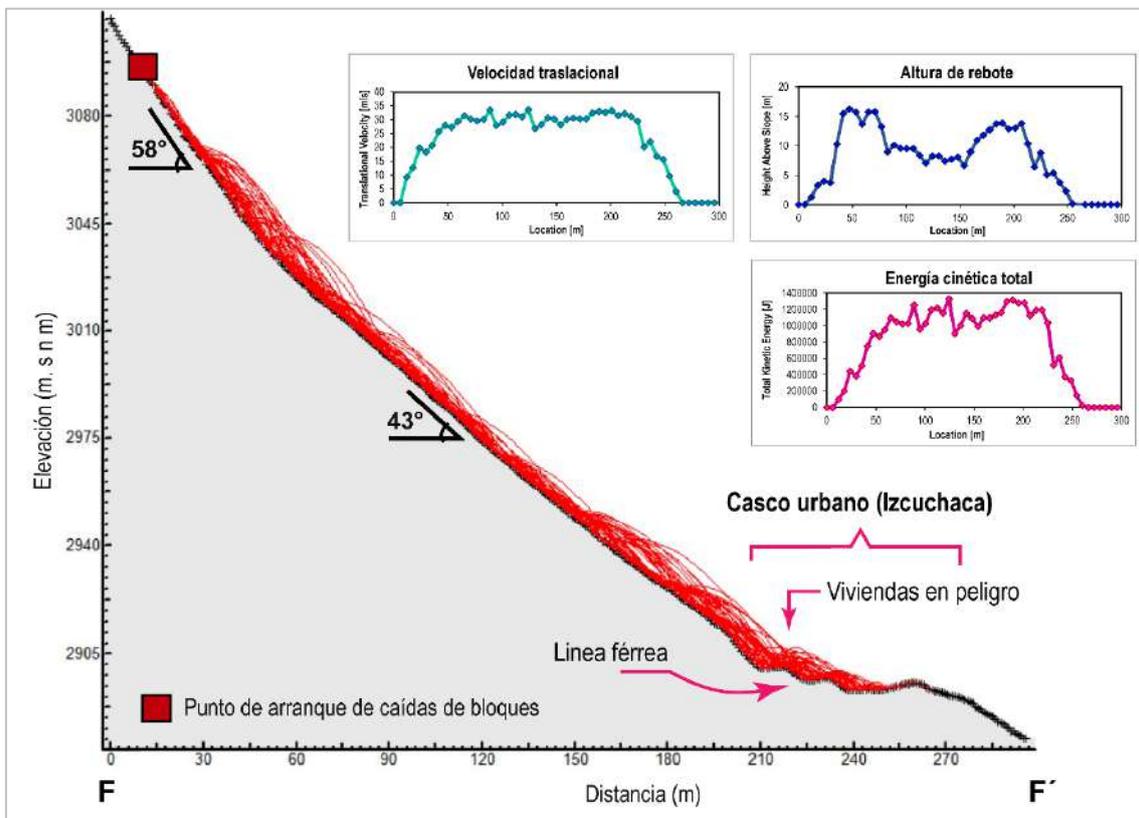
Tiene una distancia de 295 m. Los bloques simulados inician en una ladera con pendiente muy escarpada (58°), seguido de una ladera de pendiente escarpada (43°), para finalmente extenderse sobre el casco urbano de Izcuchaca hasta las riberas del río Mantaro (figura 26).

Figura 26. Simulación de caída de rocas de la Sección F-F'.

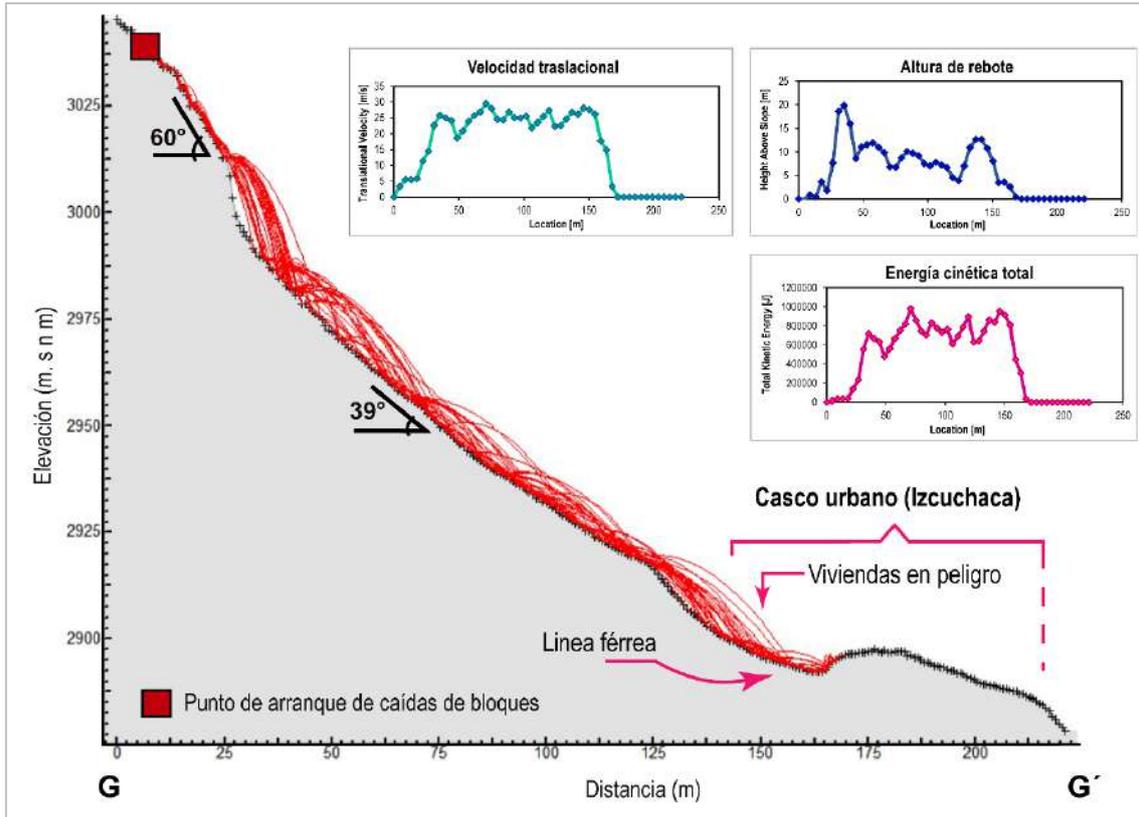
Tiene una distancia de 221 m. Los bloques simulados inician en una ladera con pendiente muy escarpada (60°), seguido de una ladera de pendiente escarpada (39°), para finalmente extenderse sobre el casco urbano de Izcuchaca hasta las riberas del río Mantaro (figura 27).

La simulación indica que las caídas de rocas alcanzarían velocidades máximas de hasta 29.4 m/s, desacelerando en contacto con bloques de roca en la ladera y obstáculos físicos (viviendas). La altura de rebote máxima es de 19.8 m, fuerzas cinéticas de impacto máximas de 979 KJ y alcances máximos de hasta 167 m.

Figura 27. Simulación de caída de rocas de la Sección G-G'.

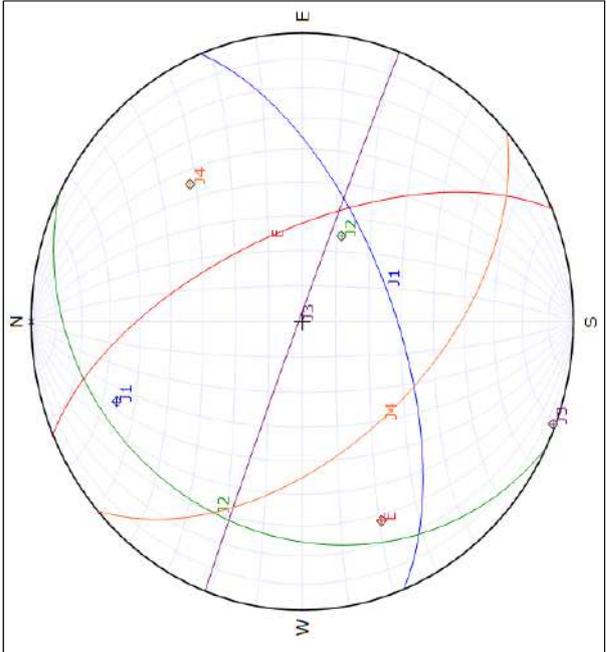
N° ESTACION	ORIENTACIÓN DE LA CARA		TRAMO		VALOR
	DIP DIRECTION	DIP	DESDE	HASTA	
E-02	060	65	FRECUENCIA FRACTURA		
TIPO DE ROCA					
A	%	B	%	N° Fract. / mt.	
Ca	100			10/1	
TIPO ESTRUCC.	ORIENTACIÓN DIP DIR.	ESPACIAMIENTO (m)	PERSISTENCIA (m)	ABERTURA (mm)	RUGOSIDAD
E	67	64	0.06-0.2	10-20	1-5
J1	158	63	< 0.06	1-3	Lig. Rugosa
J2	296	27	0.06-0.2	1-3	Lig. Rugosa
J3	21	89	0.06-0.2	<1	1-5
J4	229	53	0.20-0.60	1-3	1-5

VALORACIÓN DEL MACIZO ROCOSO (R.M.R. 1989)	
PARAMETRO	RANGO DE VALORES
R. COMPRESION UNIAIXIAL (MPa)	>250 (15) 100-250 (12) X 50-100 (7) 25-50 (4) <25(2) <5(1) <1(0) 1
ROD %	90-100 (20) 75-90 (17) X 50-75 (13) 25-50 (8) <25 (3) 2
ESPACIAMIENTO (m)	>2 (20) 0.6-2 (15) 0.2-0.6 (10) X 0.06-0.2 (6) <0.06 (5) 3
PERISTENCIA (1)	<1m long. (6) 1-3 m Long. (4) X 3-10m (2) 10-20 m (1) > 20 m (0) 4A
ABERTURA (2)	Cerrada (6) <0.1mm apert. (5) 0.1-1.0mm (4) X 1-5 mm (1) > 5 mm (0) 4B
RUGOSIDAD (3)	Muy rugosa (6) Lig. rugosa (5) X Lisa (1) Espejo de falla (0) 4C
RELLENO (4)	Limpia (6) Duro < 5mm (4) X Suave < 5 mm (1) Mod. Alterada. (5) X Muy Alterada. (2) 4D
ALTERACION (5)	Sana (6) Lig. Alterada. (5) X Mod. Alterada. (3) X Descompuesta. (0) 4E
AGUA SUBTERRANEA	Seco (15) Humedo (10) Mojado (7) Goteo (4) Flujo (0) 5
VALOR TOTAL RMR (Suma de valoración 1 a 5) = 52	
CLASE DE MACIZO ROCOSO	
RMR	100 - 81 80 - 61 60 - 41 40 - 21 20 - 0
