Informe Técnico N° A7545

EVALUACIÓN DE PELIGROS GEOLÓGICOS EN LA LADERA OESTE DEL CENTRO POBLADO DE TICRAPO

Departamento: Huancavelica
Provincia: Castrovirreyna
Distrito: Ticrapo

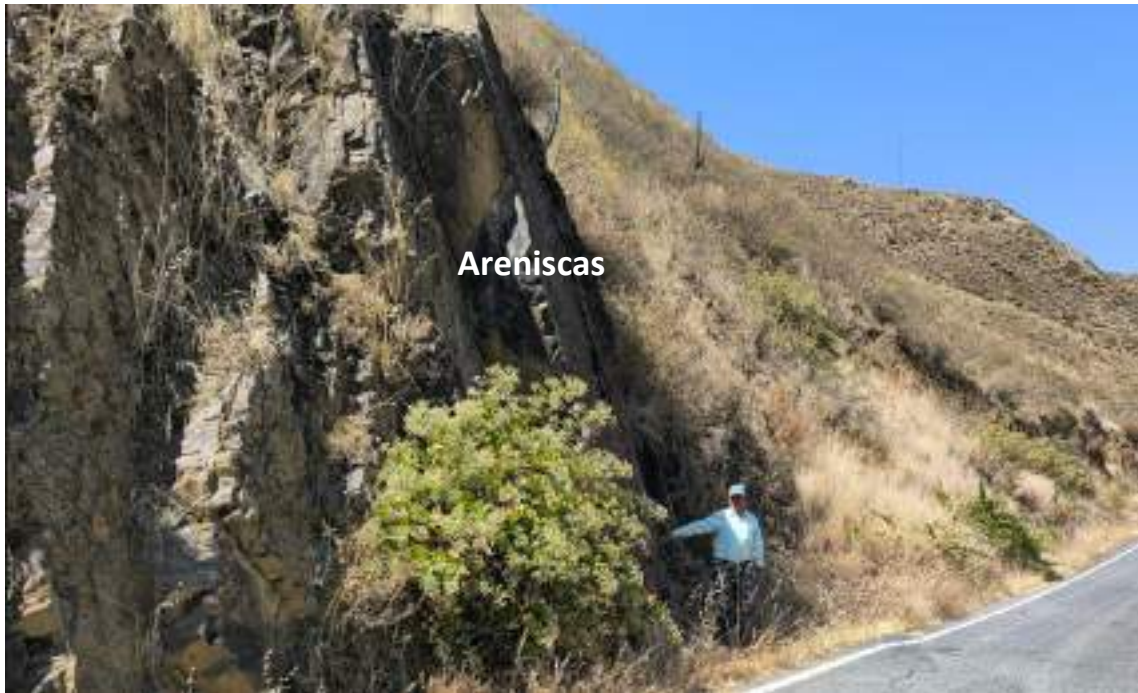
Figura 6: Areniscas cuarzosas gris blanquecinas, intercalados con areniscas calcáreas.
Coordenas WGS 84, 18s, X:452571; Y: 8517961

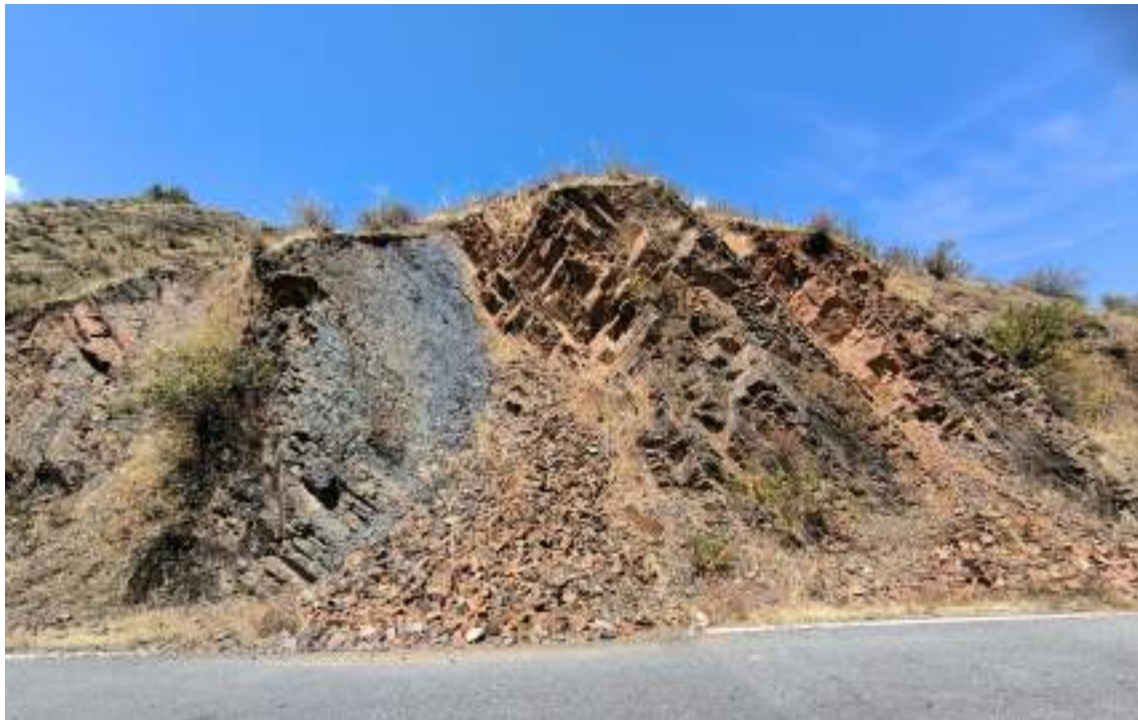
Formación Tantar 2	P-t2	Conformado por lutitas negras deleznales. Estas rocas presentan una dirección de buzamiento de 160° y un buzamiento de 50°, inclinación significativa en la dirección del plano de estratificación. Están altamente fracturadas a deleznales y altamente meteorizadas, lo que las hace susceptibles a la inestabilidad. La combinación de su estructura fracturada y su estado meteorizado, incrementa la propensión de estas rocas a la erosión y los deslizamientos, contribuyendo a la fragilidad y peligro en la zona (fotografía 1). Estas rocas afloran al sur del área de inspección, en la parte media y alta de la ladera. Geotécnicamente se considera roca muy blanda (deleznable bajo golpes de martillo 1 -5 Mpa).
MESOZOICO	JURÁSICO SUPERIOR Y MEDIO	Formación Labra	Js-la	Conformado por areniscas cuarzosas gris blanquecinas, intercaladas con areniscas calcáreas, se observan al extremo sur del área de estudio. Se presentan medianamente fracturadas con un espaciamiento regular entre fracturas de 0.5 -1 m, y moderadamente meteorizadas con menos de la mitad del material rocoso desintegrado. (figura 6). La dirección de los estratos es: N163°, buzamiento de: 44°.

Fotografía 1: Lutitas negras deleznales de la Formación Tantará
Coordenas WGS 84, 18s, X: 453336; Y: 8518639

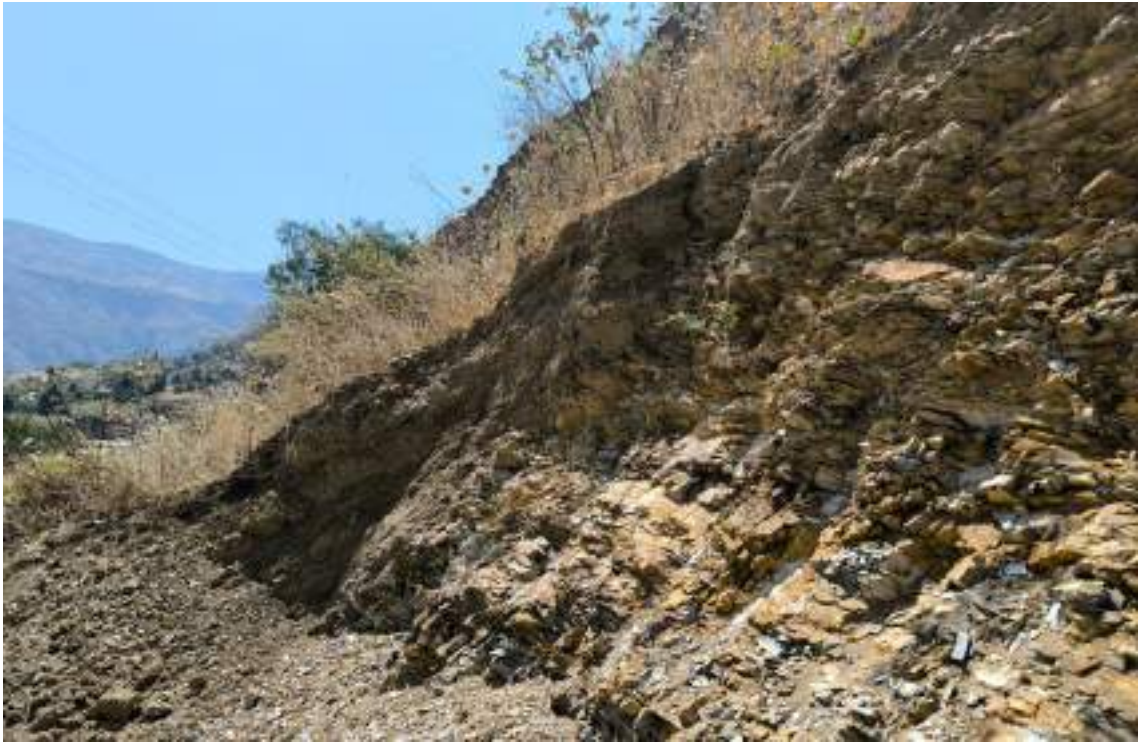
Fotografía 2: Lutitas negras deleznales de la Formación Tantará. Coordenas WGS 84, 18S, X: 453336; Y: 8518639

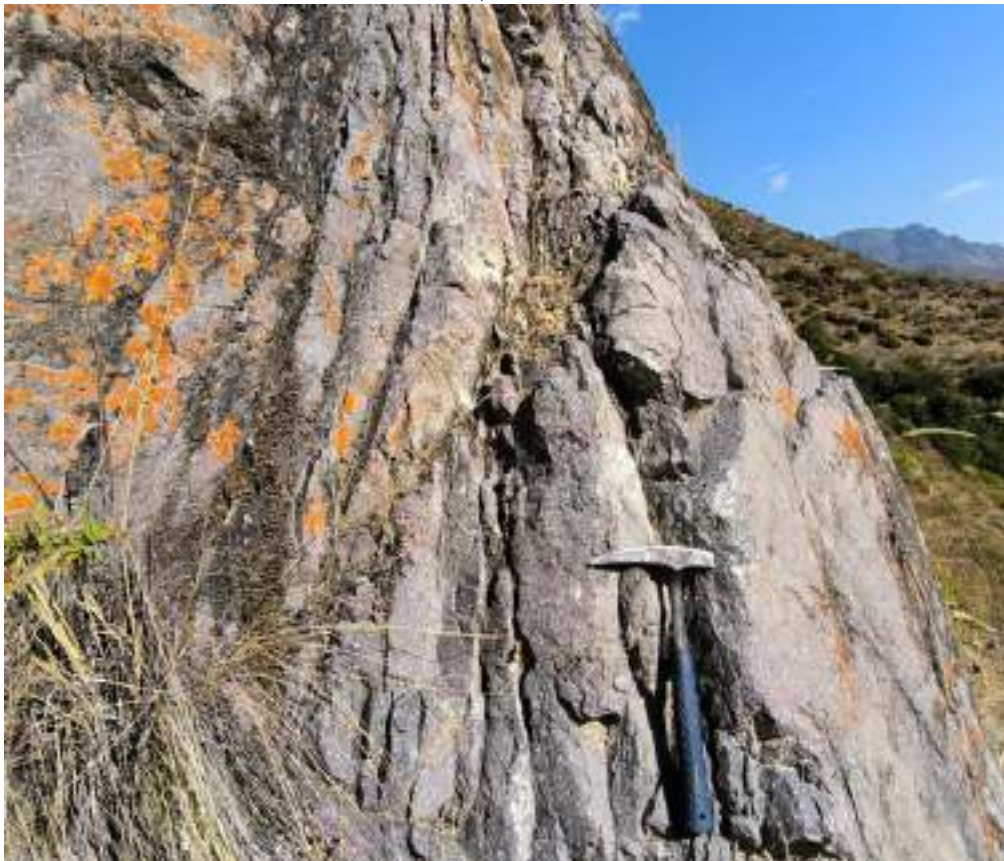
Fotografía 3: Lavas andesíticas, con grado de fracturamiento medio y meteorización media. Coordenas WGS 84, 18s, X: 454610, Y: 8519592.

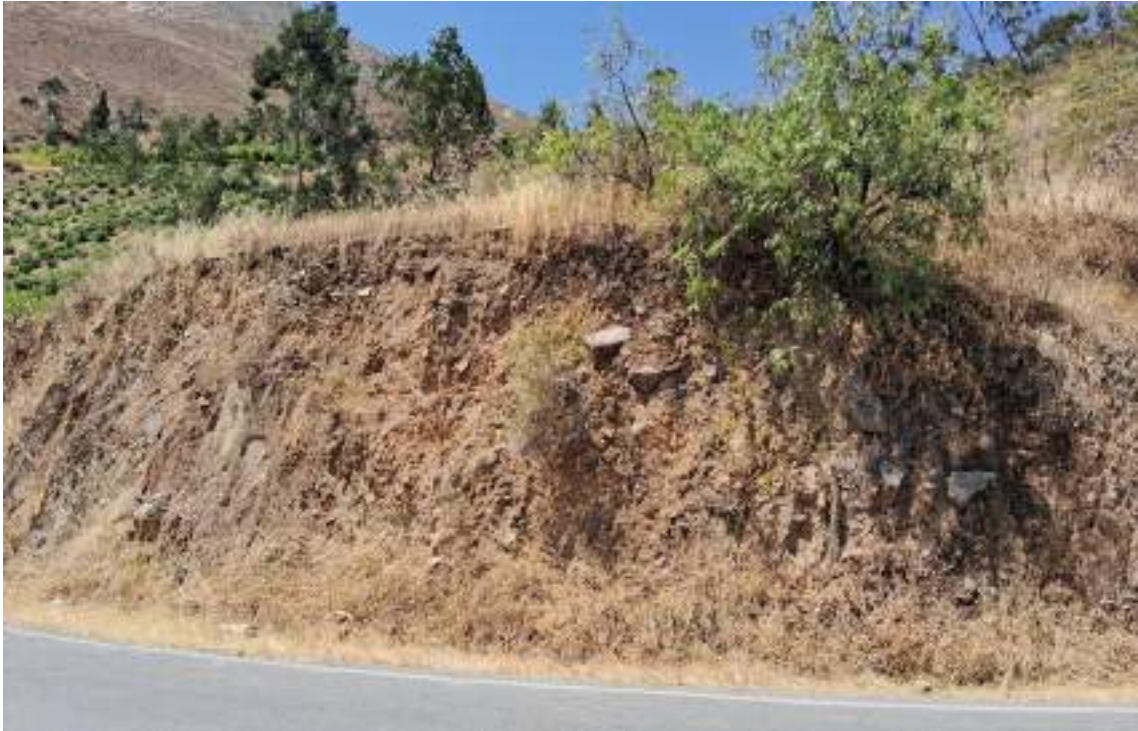
Fotografía 4: Depósitos coluvio-deluviales en la ladera oeste de Ticrapo. Coordenas WGS 84, 18s, X: 453419, Y: 8519736.

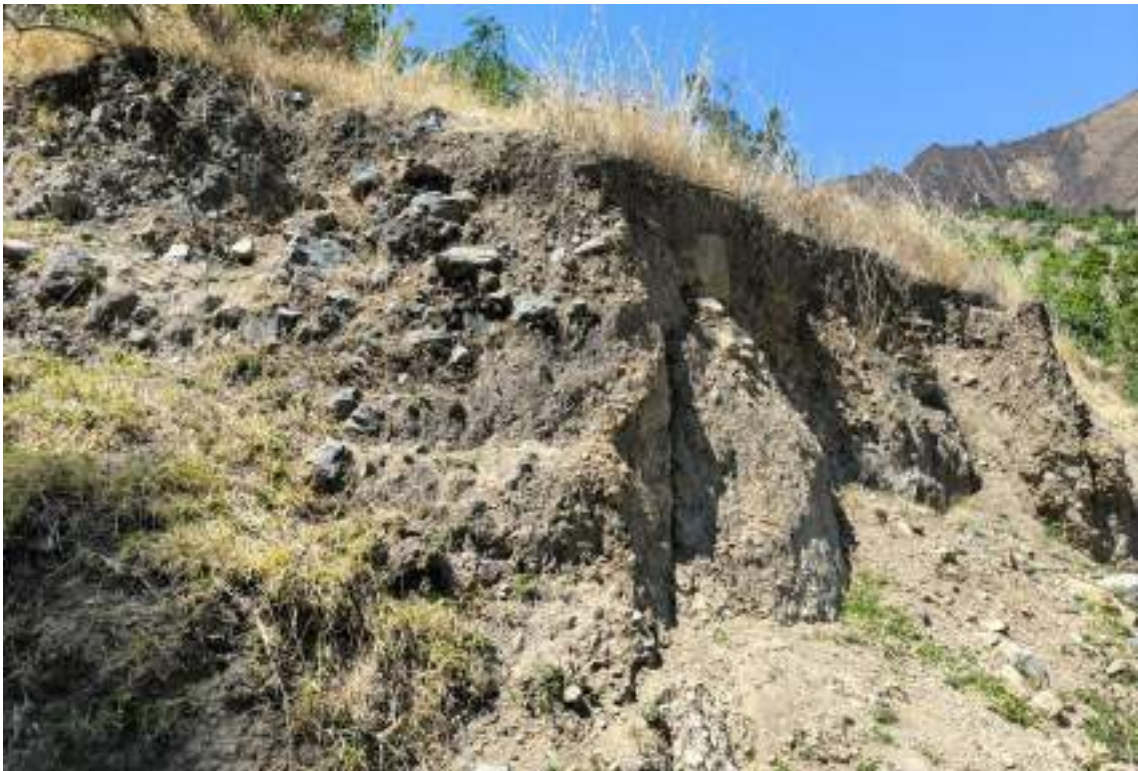
Fotografía 5: Depósitos coluvio-deluviales en la ladera oeste de Ticrapo. Coordenas WGS 84, 18s, X: 453225, Y: 8519879.

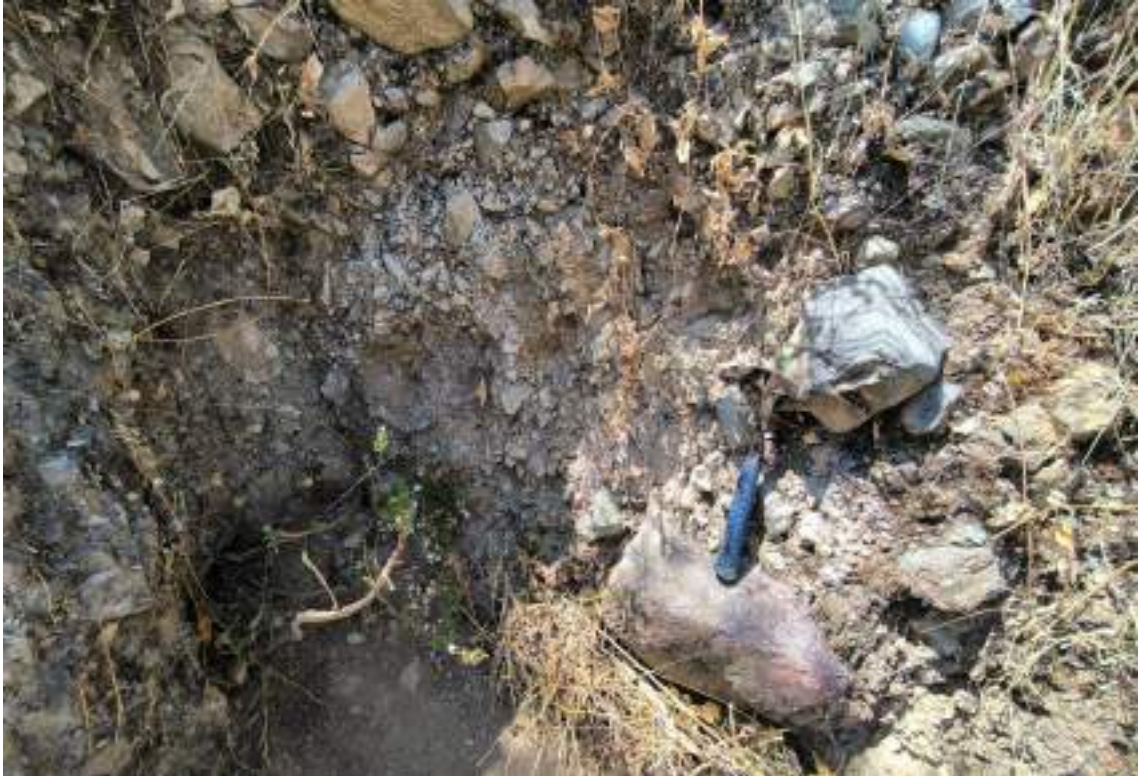
Fotografía 6: Depósitos coluvio-deluviales en la ladera oeste de Ticrapo. Coordenas WGS 84, 18s, X: 453230, Y: 8520069.

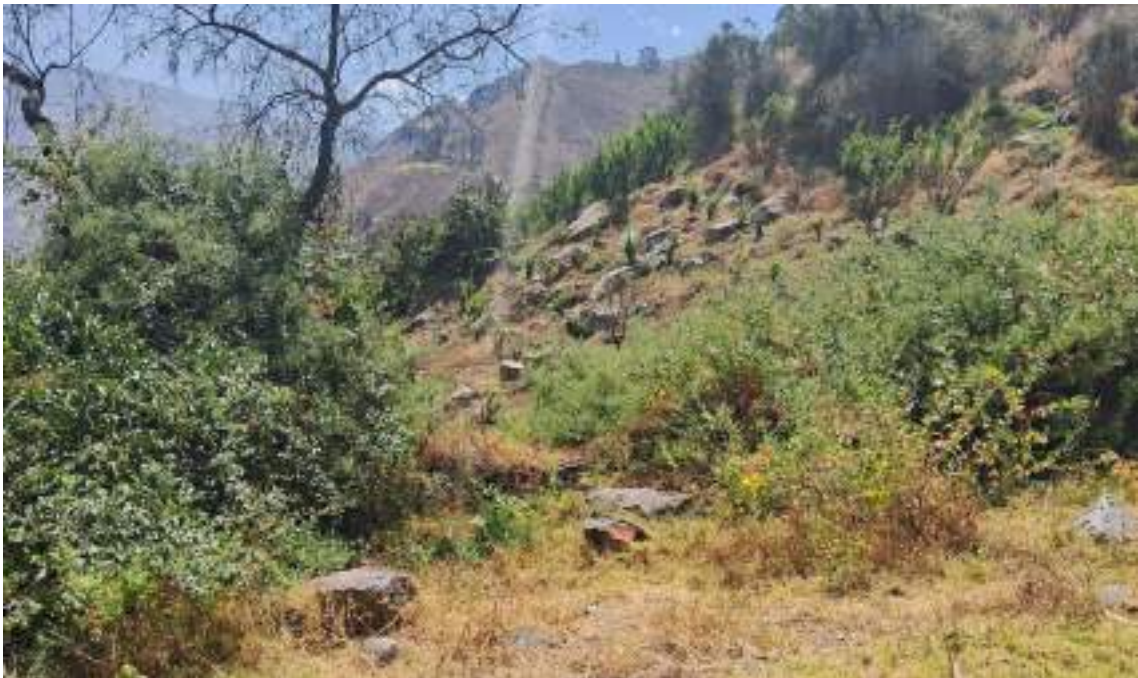
Fotografía 7: Depósitos coluvio-deluviales, con bloques de roca caídos en la ladera oeste de Ticrapo. Coordenas WGS 84, 18s, X: 453515, Y: 8520132

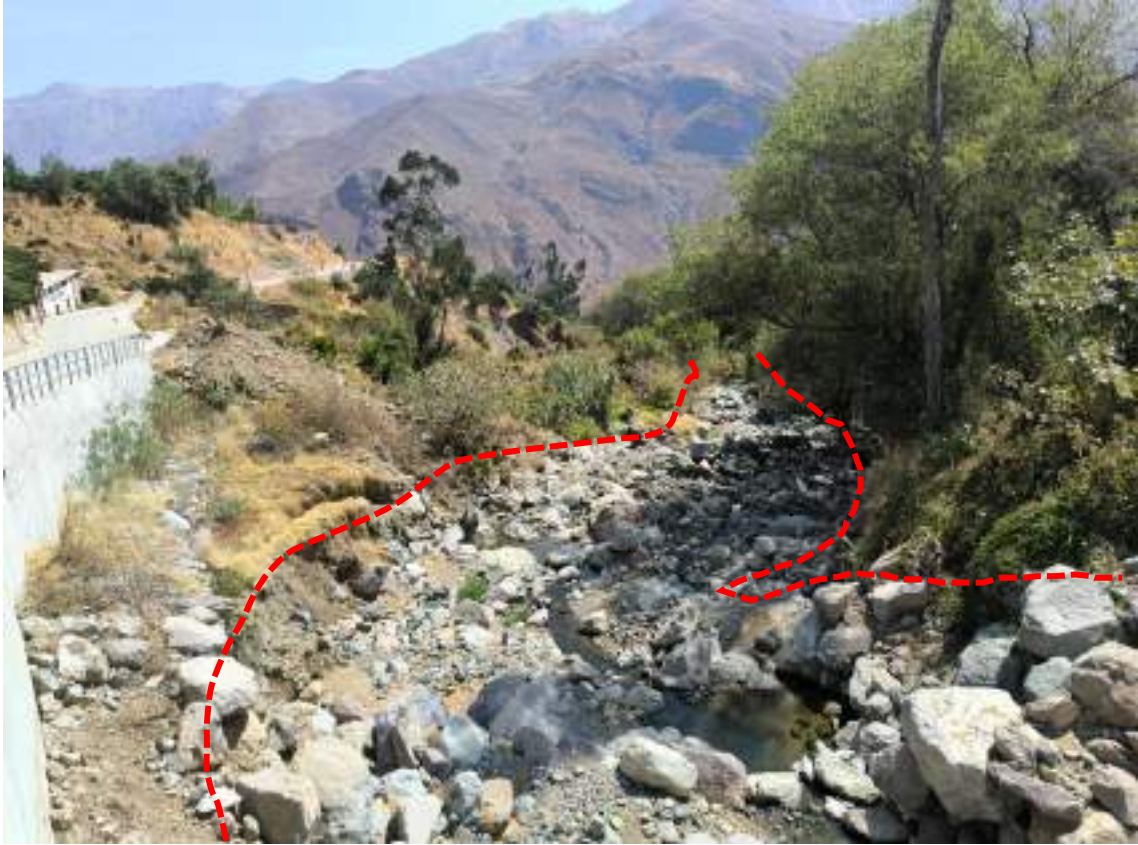
Figura 7: Depósitos proluviales en la ladera oeste de Ticrapo (enmarcado en líneas rojas), Coordenas WGS 84, 18s, X: 453379, Y: 8520395.

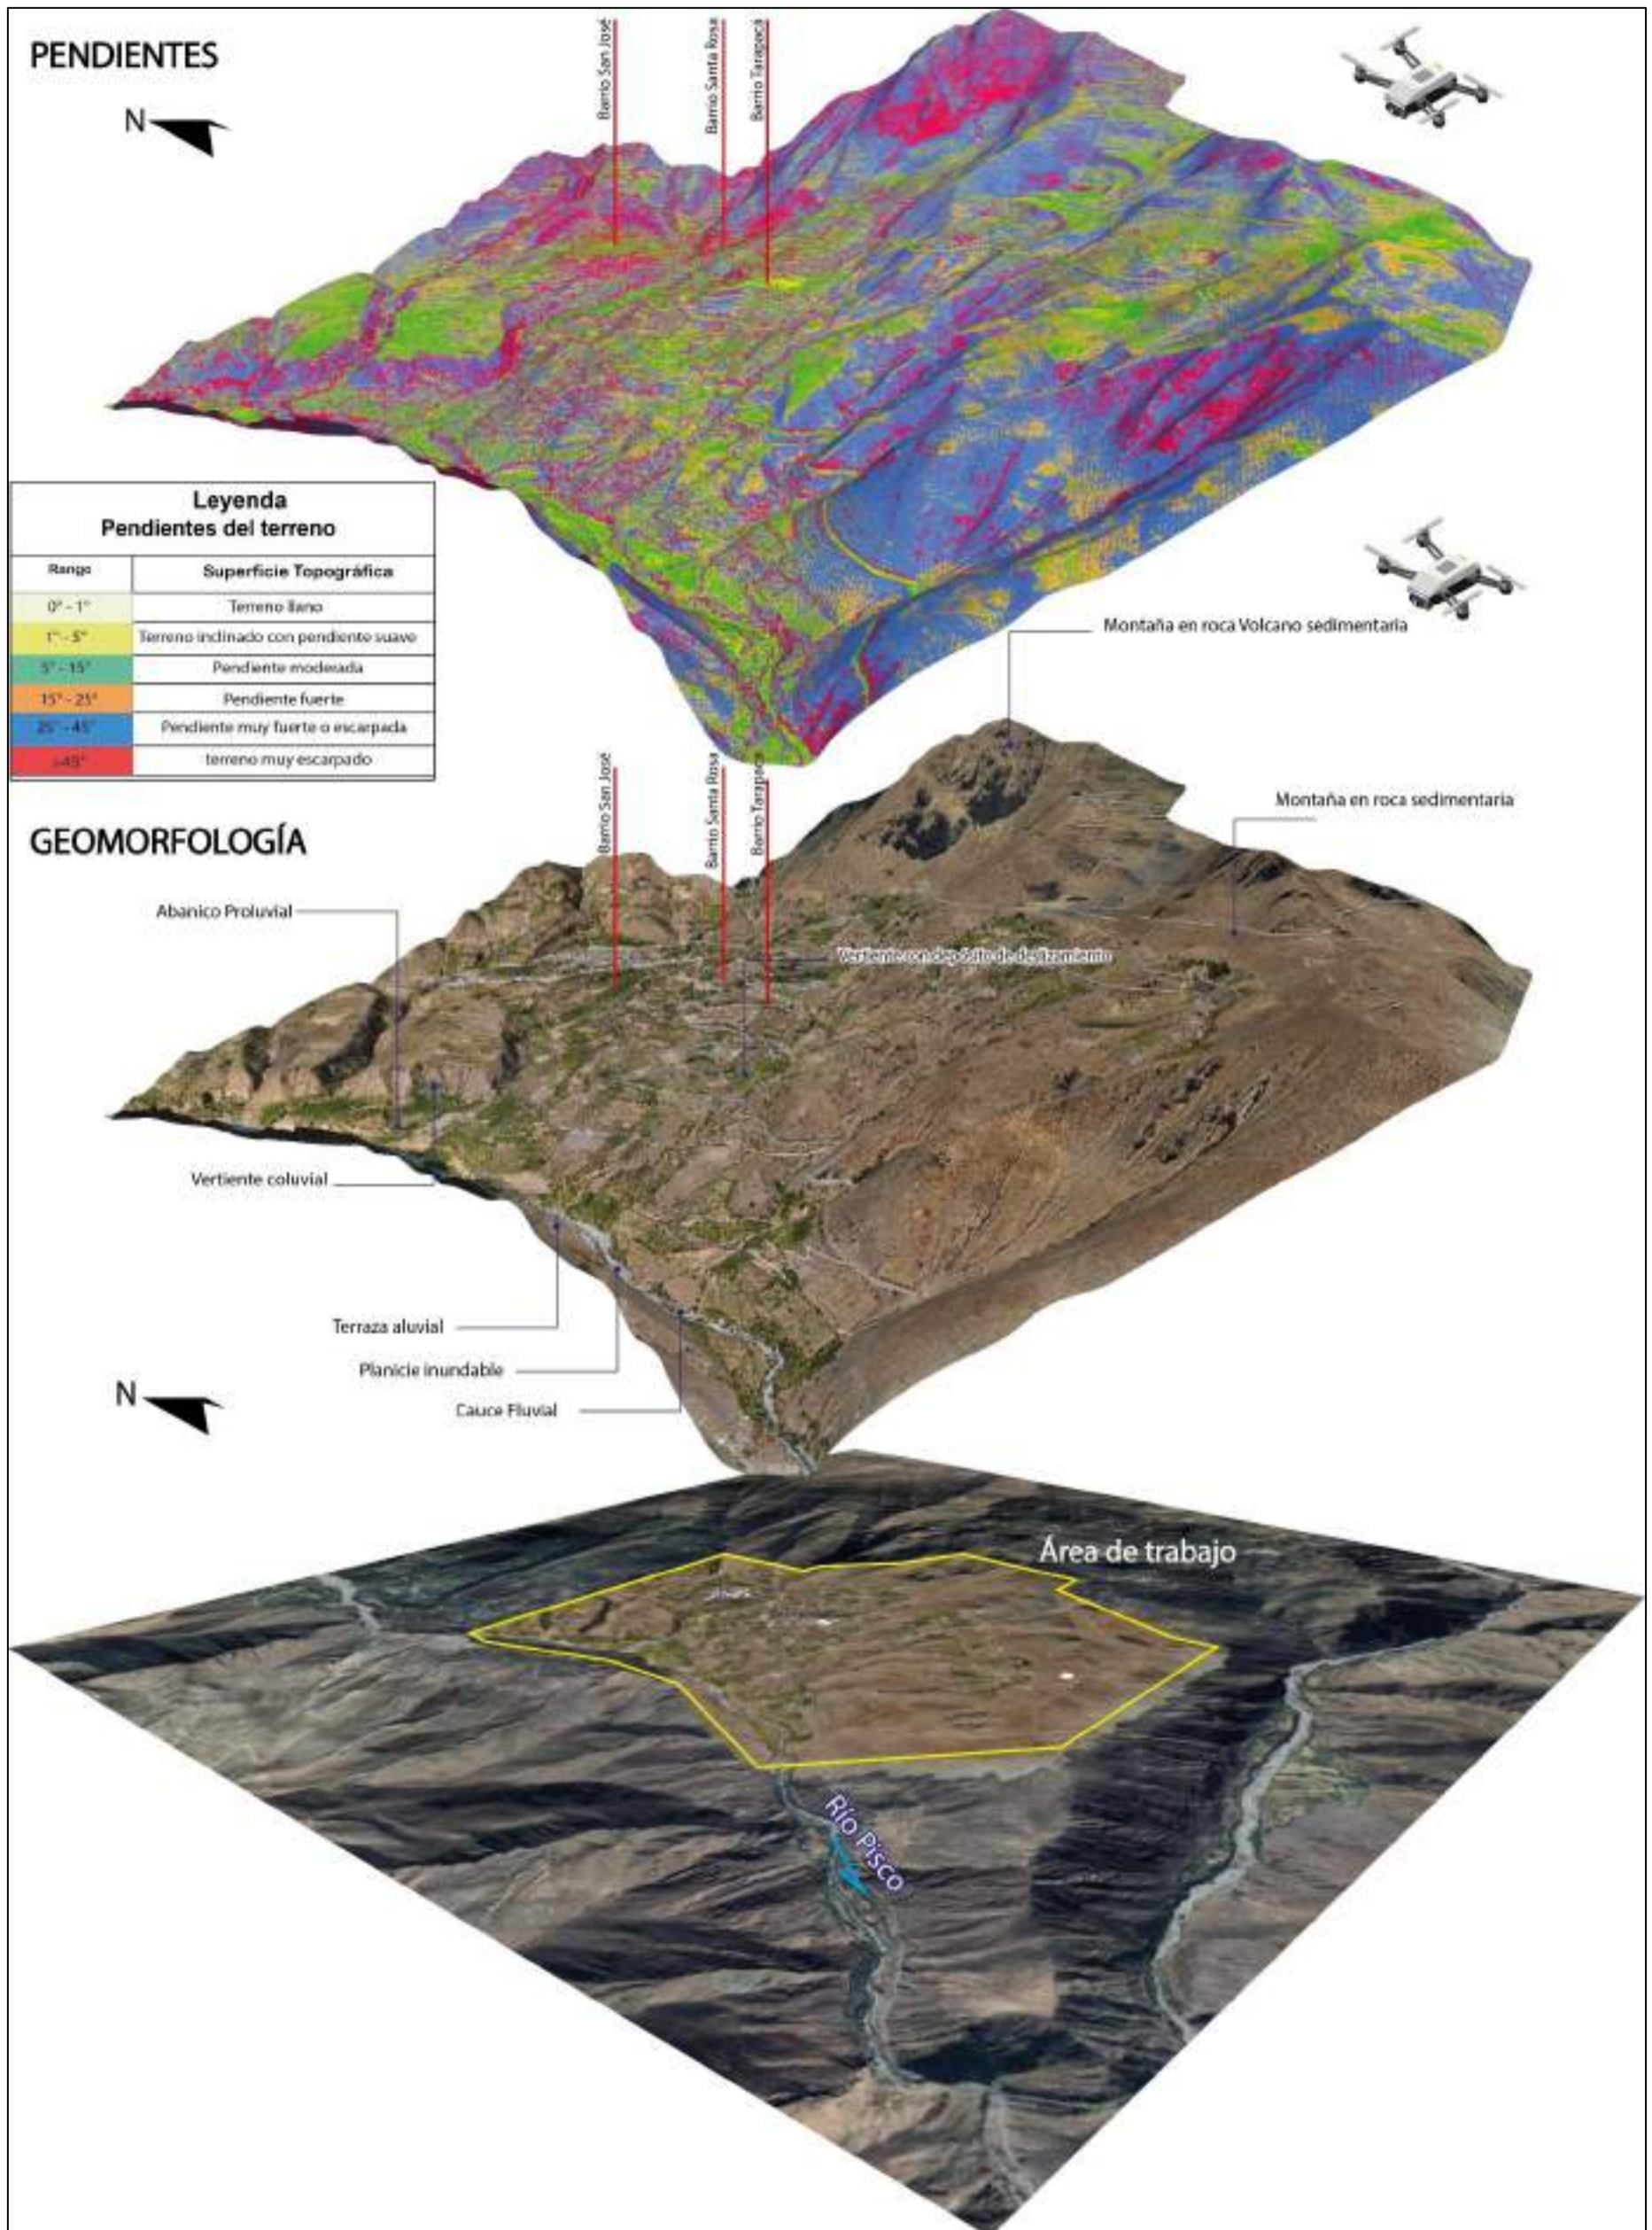
La parte media y alta de la ladera conformada por afloramientos de roca, exhiben pendientes que varían desde escarpadas (25°-45°) hasta muy escarpadas (más de 45°). En la sección baja de esta misma ladera, las pendientes alcanzan máximos de 35°, mientras que, en la parte alta, las inclinaciones se elevan hasta 85°, creando un relieve extremadamente abrupto. Estas pendientes pronunciadas son también evidentes en las paredes de zonas de escarpes antiguos y paredes de quebradas y áreas de carcavamientos, donde se han registrado derrumbes incididos por la pendiente. La configuración del terreno en estas áreas escarpadas, junto con la exposición a procesos de erosión, contribuyen a una alta inestabilidad del suelo y roca, aumentando el peligro a la ocurrencia de deslizamientos y otros movimientos en masa (figura 8).

Las cárcavas se presentan en la ladera oeste de Ticrapo, cortando las montañas en rocas volcano-sedimentaria, sedimentaria, y vertiente con depósito de deslizamiento, generan surcos profundos de entre 3 y 5 m, que se extienden hasta la parte superior de la ladera. Estas cárcavas tienen paredes con pendientes de hasta 60°, creando una topografía abrupta y altamente irregular. La presencia de estas cárcavas contribuye a la inestabilidad de la ladera.

Figura 8: Esquema grafico de las pendientes y subunidades geomorfológicas en el área de estudio.

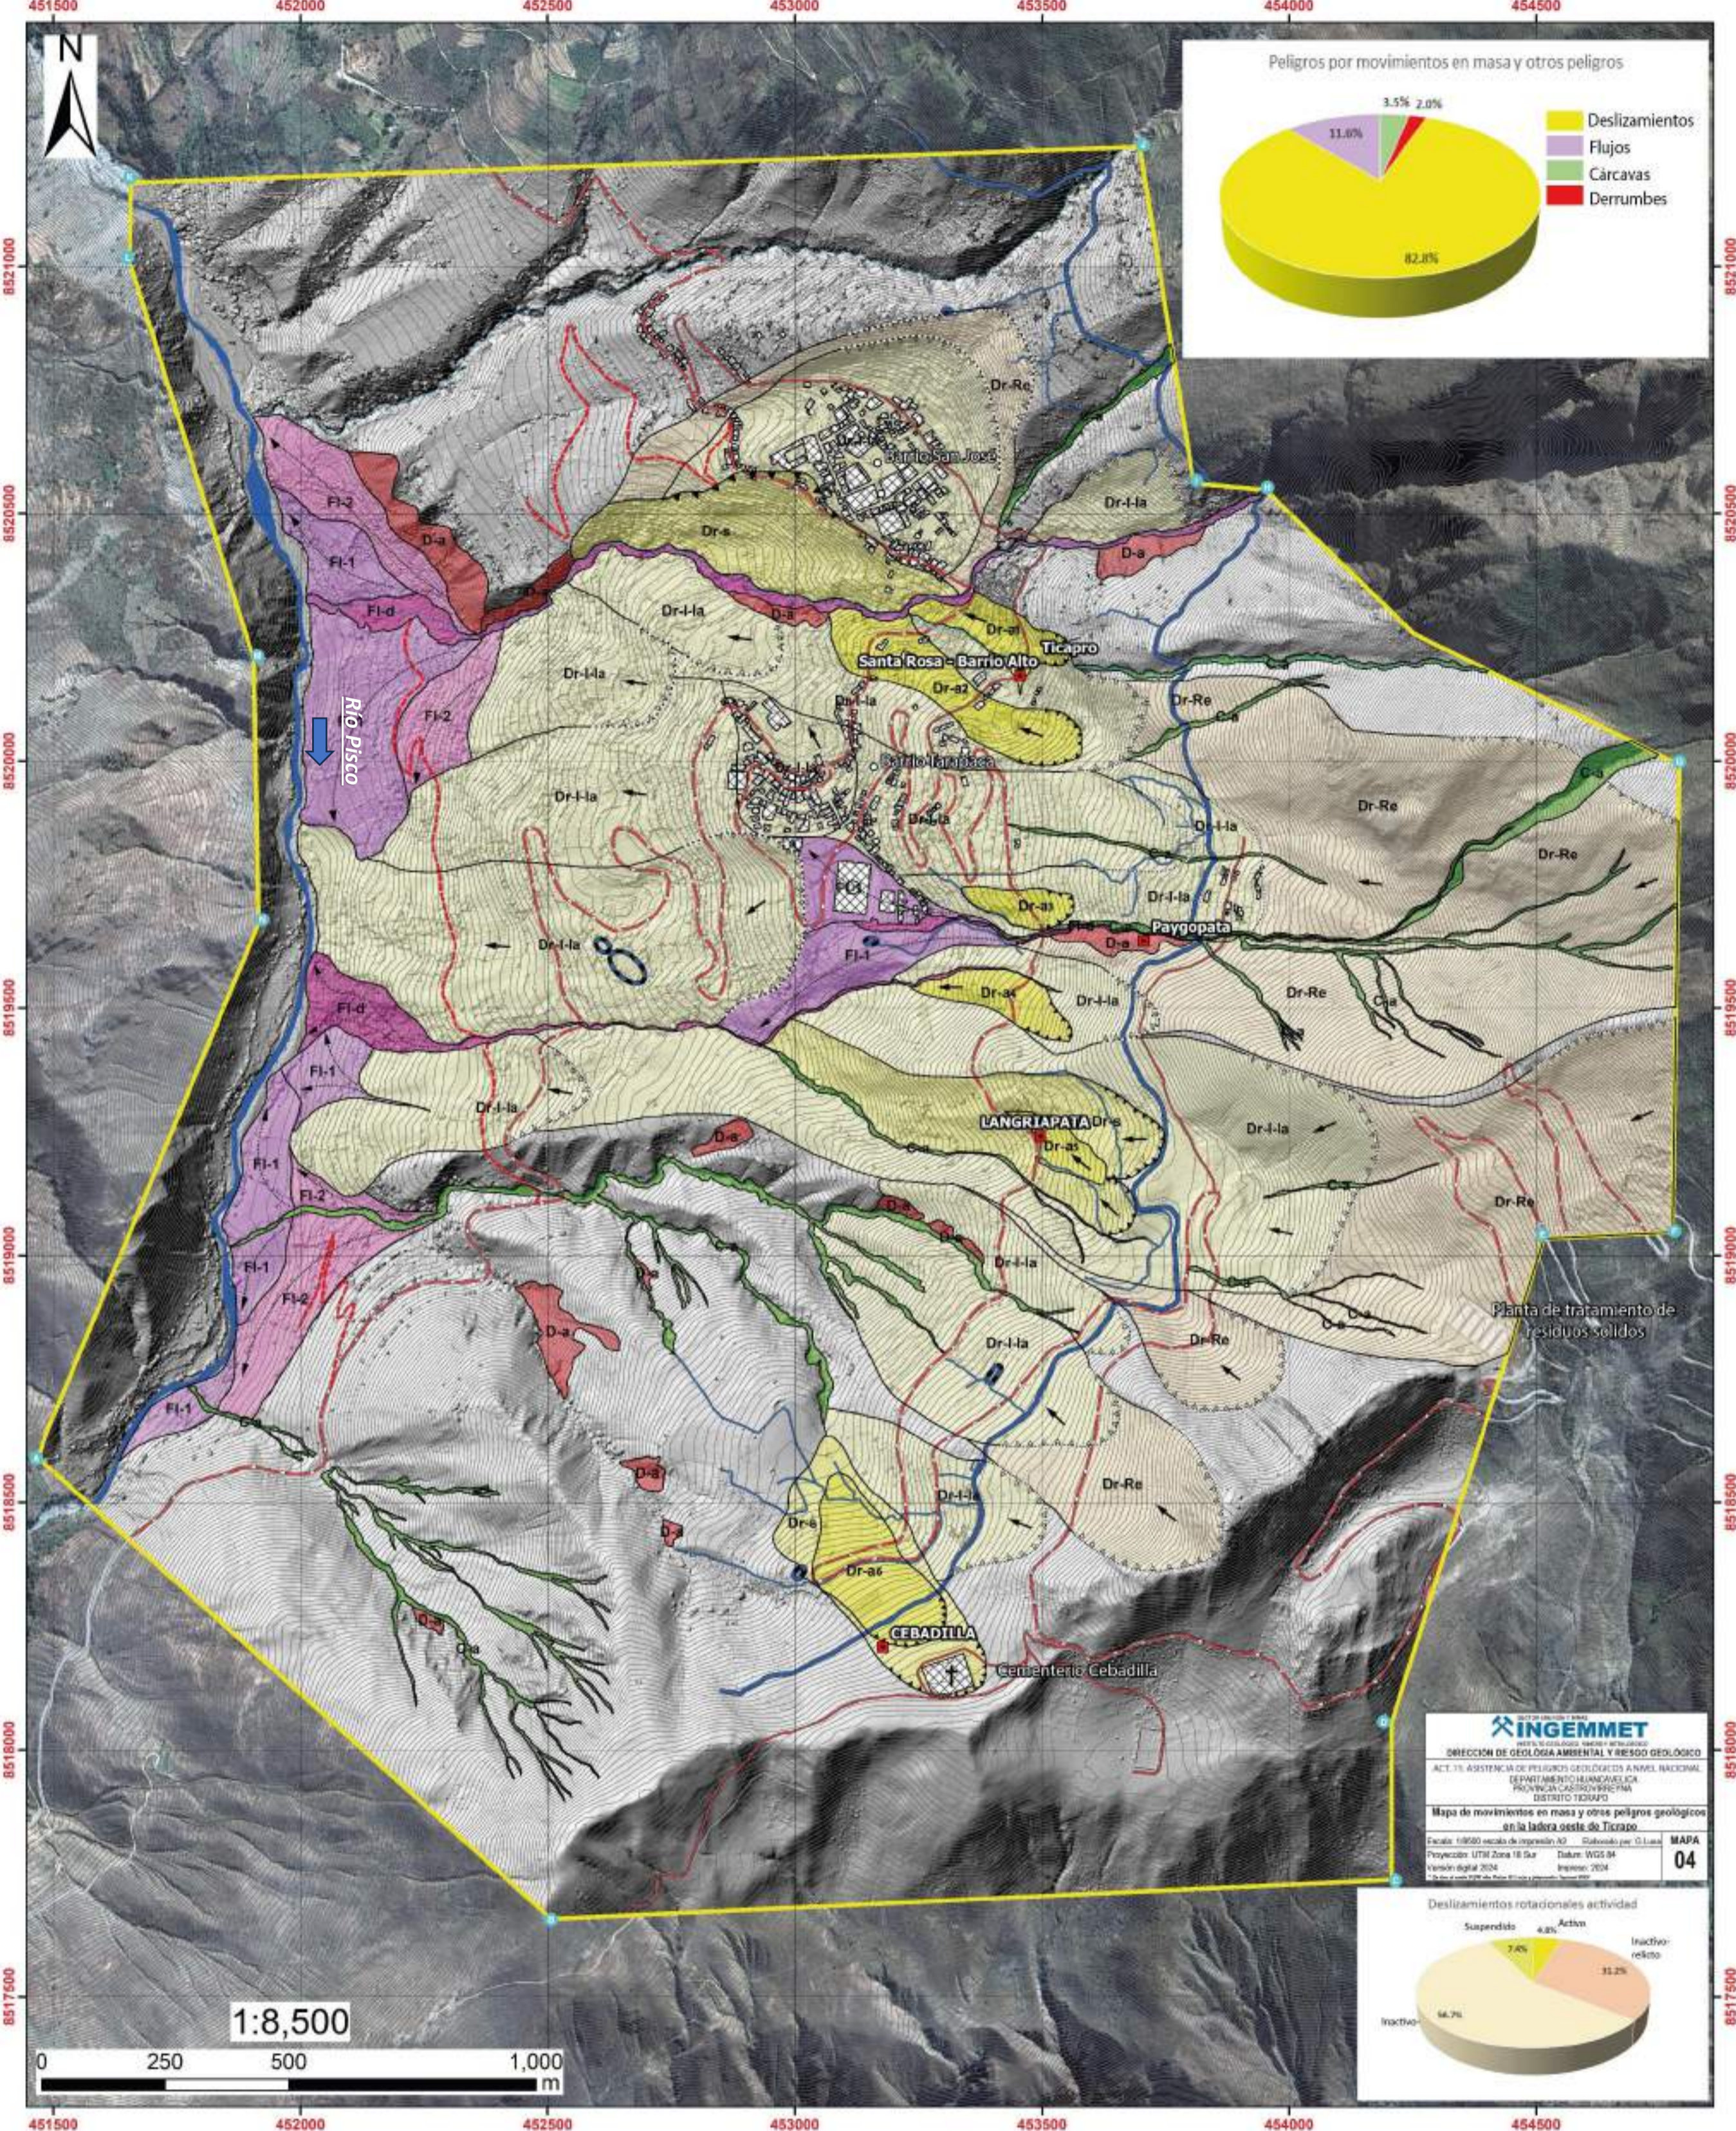
En la ladera oeste de Ticrapo, se han identificado 03 deslizamientos suspendidos siendo el principal el ubicado por debajo del centro poblado Ticrapo (figura 13, mapa 4 – anexo 1). Estos deslizamientos presentan las siguientes características: escarpes activos con signos de erosión reciente. grietas superficiales que indican inestabilidad continua, acumulación de materiales sueltos en la base del escarpe. zonas de acumulación de agua que podrían aumentar la presión intersticial en el terreno.

El deslizamiento Dr-a1 tiene una longitud de 150 m y una escarpa de 2 m de altura, con una inclinación de la masa deslizante superficial de 27° (figura 14, mapa 4 del anexo 1). No presenta saltos secundarios, pero sí grietas tensionales en la masa inestable. La altura desde el pie de la corona hasta el pie del deslizamiento es de 107 m, con una longitud total de 316 m y una dirección de movimiento hacia el N153°, cubriendo un área de 0.056 km². Este deslizamiento afecta la carretera asfaltada en un tramo de 25 m, a la altura del puente entre los barrios de San José y Tarapacá, causando la ruptura del pavimento. Además, una trocha carrozable superior a la carretera que se ve afectada en 70 m, donde también se observan grietas tensionales (fotografías 8-11).

El deslizamiento Dr-a2 tiene una corona de 174 m de longitud, una altura de escarpe de 3 m y un ángulo de inclinación superficial de 30° (figura 15, mapa 4 del anexo 1). Presenta saltos secundarios a 2 m debajo de la escarpa principal, con alturas menores de 1 m. La diferencia de elevación entre la corona y el pie del deslizamiento es de 170 m, con una longitud total de 573 m y una cobertura de 0.022 km². Afecta 178 m de la carretera principal y ha provocado el agrietamiento de vías asfaltadas. En la parte superior se observan grietas tensionales de aproximadamente 2 m de longitud, con un espaciado de 3 cm y una profundidad visible de 15 cm, este deslizamiento afecta potencialmente a 06 viviendas en la zona. Además, se encuentran rocas de 3 metros de diámetro sobre el depósito, posiblemente provenientes de la caída de rocas desde la escarpa antigua de deslizamiento relicto. Los cortes de talud, al no considerar estos bloques, han llevado a su caída y destrucción de muros (01 registrado) fotografías 12 al 17.
