Informe Técnico N° A7566

EVALUACIÓN GEOLÓGICA DEL DESLIZAMIENTO DE CALACHOTA

Departamento: Lima
Provincia: Yauyos
Distrito: Allauca

DICIEMBRE
2024

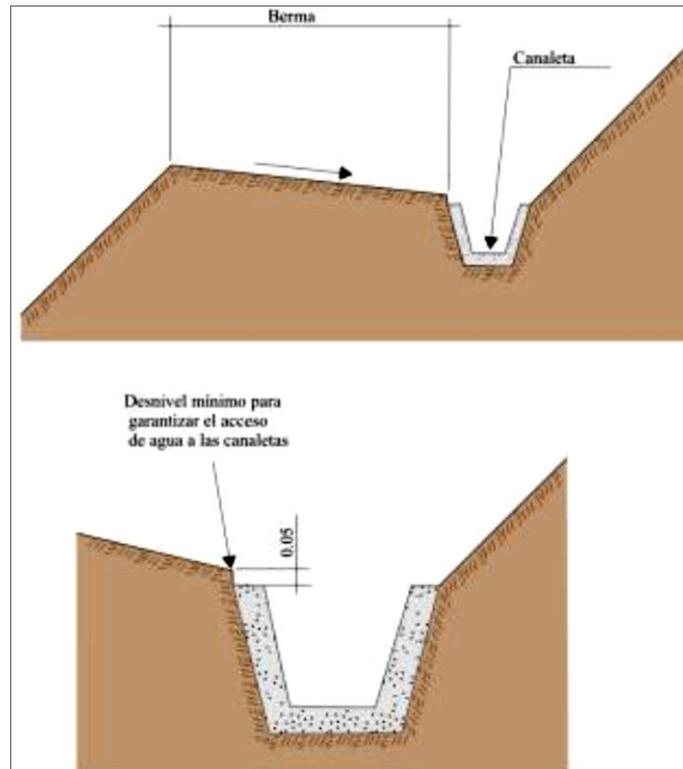
Figura 16. Detalle de una canaleta de drenaje superficial (tomado de INGEMMET, 2000).

La evacuación de las aguas de escorrentía se lleva a cabo mediante zanjas de drenaje, ya sea impermeabilizadas o no, dispuestas aproximadamente de manera paralela al talud. Estas zanjas deben situarse a una corta distancia de la cresta del talud y en su parte posterior, con el fin de evitar que el agua alcance las grietas de tensión. (Figura 16, 17 y 18).

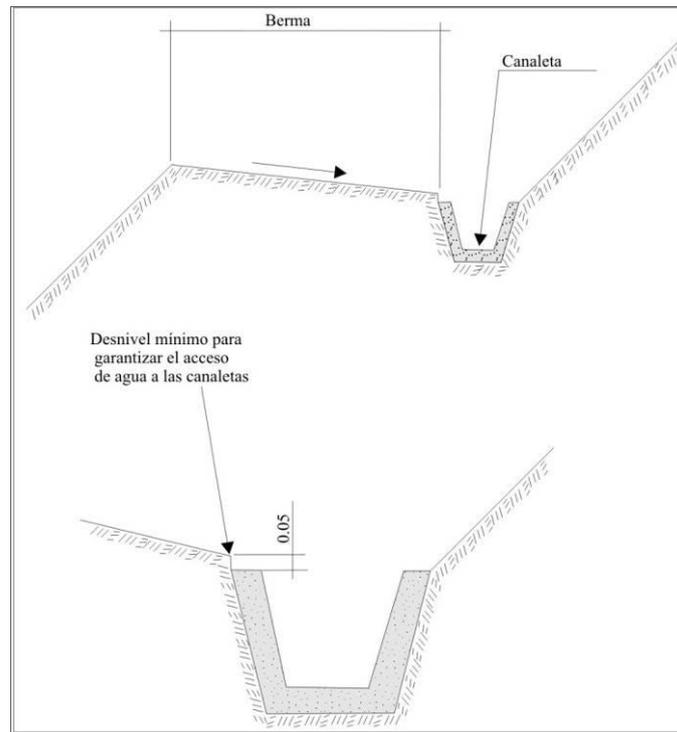
Figura 17. Detalle una canaleta de drenaje superficial (Zanjas de coronación).

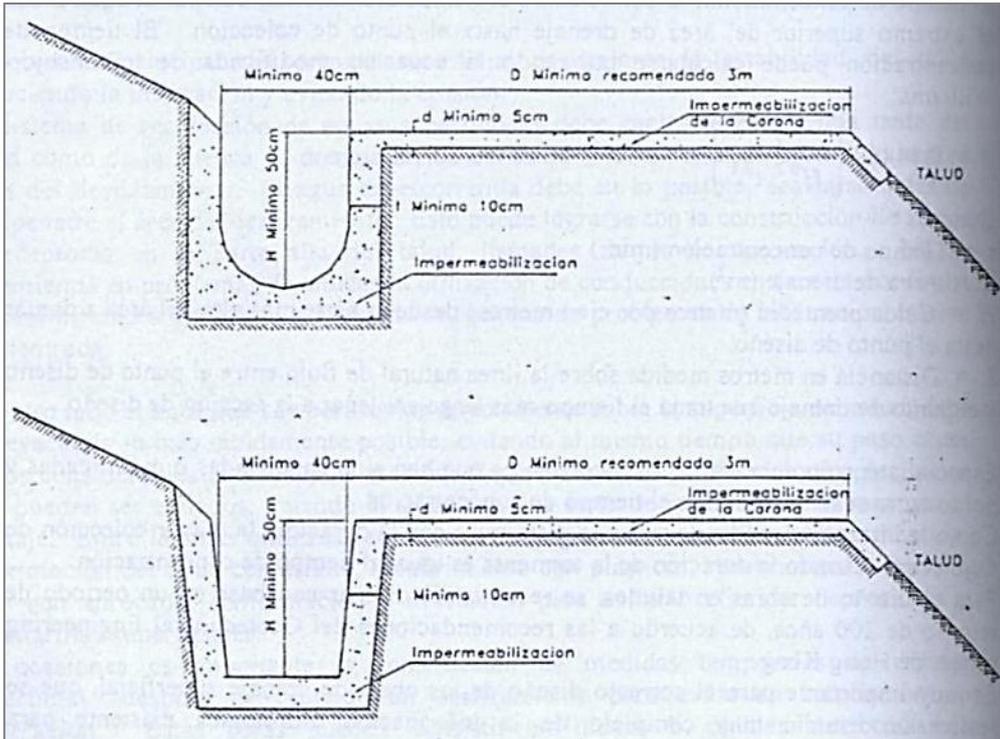
Figura 18. Detalle de zanjas de coronación para el control de aguas superficiales en un talud.

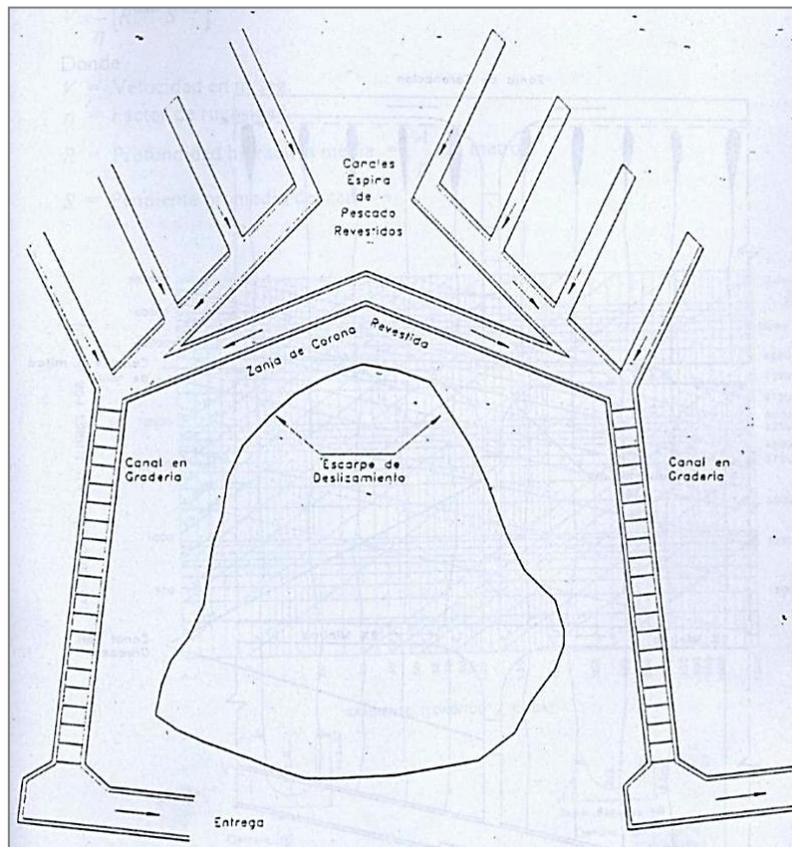
Figura 19. Esquema de planta de canales colectores espina de pescado con canales en gradería

Emplear *zanjas horizontales o canaletas de drenaje horizontal*, las cuales estarán dispuestas de manera paralela al talud y ubicadas al pie del mismo. Se utilizan *canales colectores en forma de "espinas de pescado"*, que combinan una zanja drenante o canal en gradería, siguiendo la línea de máxima pendiente, con zanjas secundarias (espinas) ligeramente inclinadas que convergen en la espina central. La construcción y el mantenimiento de estas estructuras en áreas críticas requieren una supervisión adecuada. Para prevenir la reinfiltración de las aguas, es fundamental impermeabilizar adecuadamente estos canales, como se muestra en la Figura 19.

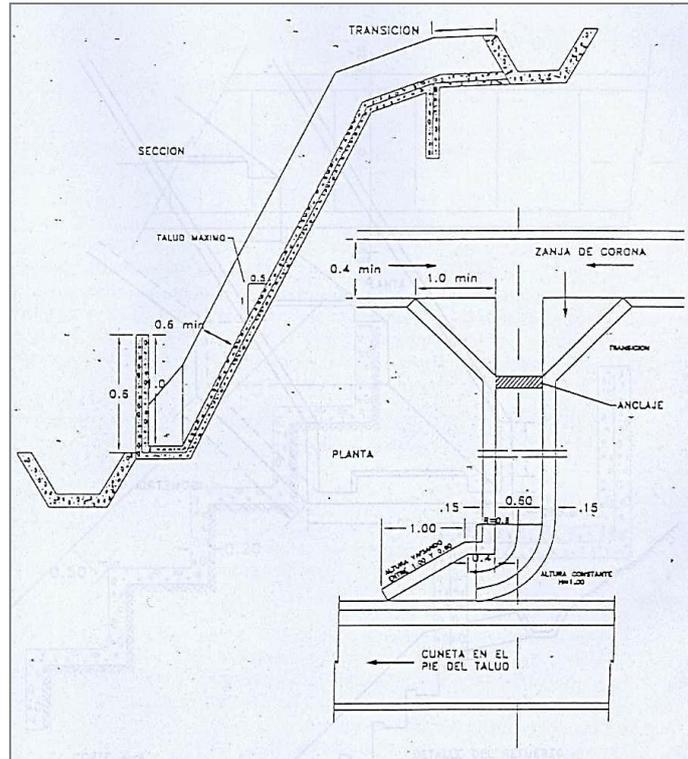
Figura 20. Detalle de un canal rápido de entrega

Las zanjas y/o canales deben dirigirse hacia zonas de entrega en gradería u otro disipador de energía que canalice el agua recolectada hacia un lugar seguro, tal como se ilustra en las Figuras 20 y 21.

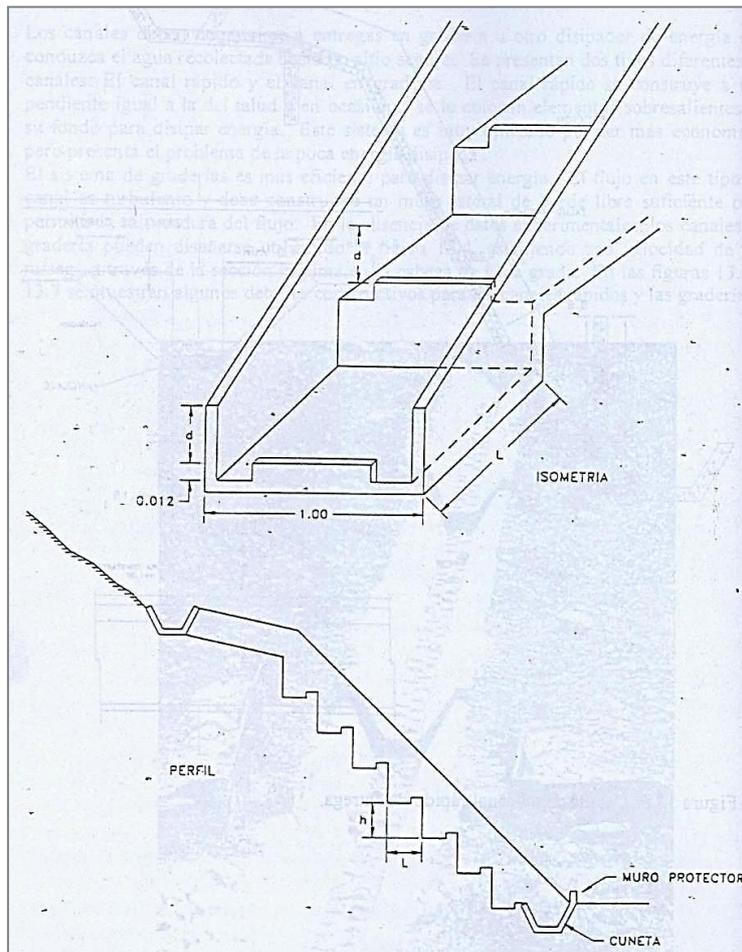
Figura 21. Canal de entrega con gradas de disipación.

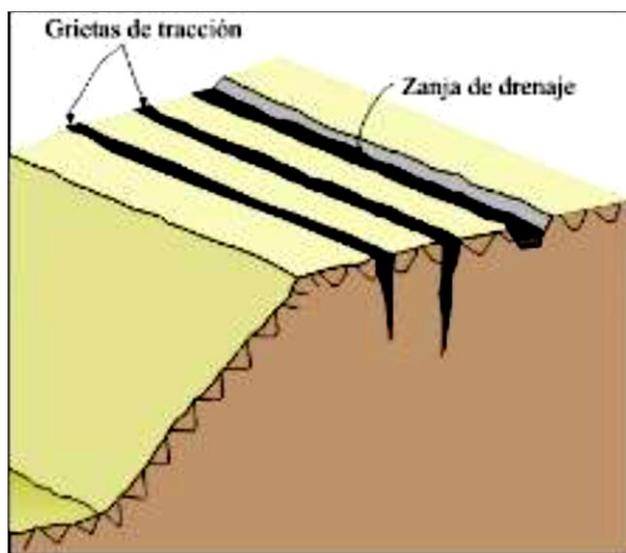
Figura 22. Disposición de zanjas en un talud (Tomado de INGEMMET, 2000)

Zanjas con relleno drenante: Consisten en zanjas rellenas con material drenante, excavadas en el talud o más allá del pie del mismo y cuya acción drenante se limita a profundidades pequeñas (Figura 22). Estas zanjas pueden estar dispuestas detrás del escarpe del deslizamiento de Calachota o en la masa deslizada.

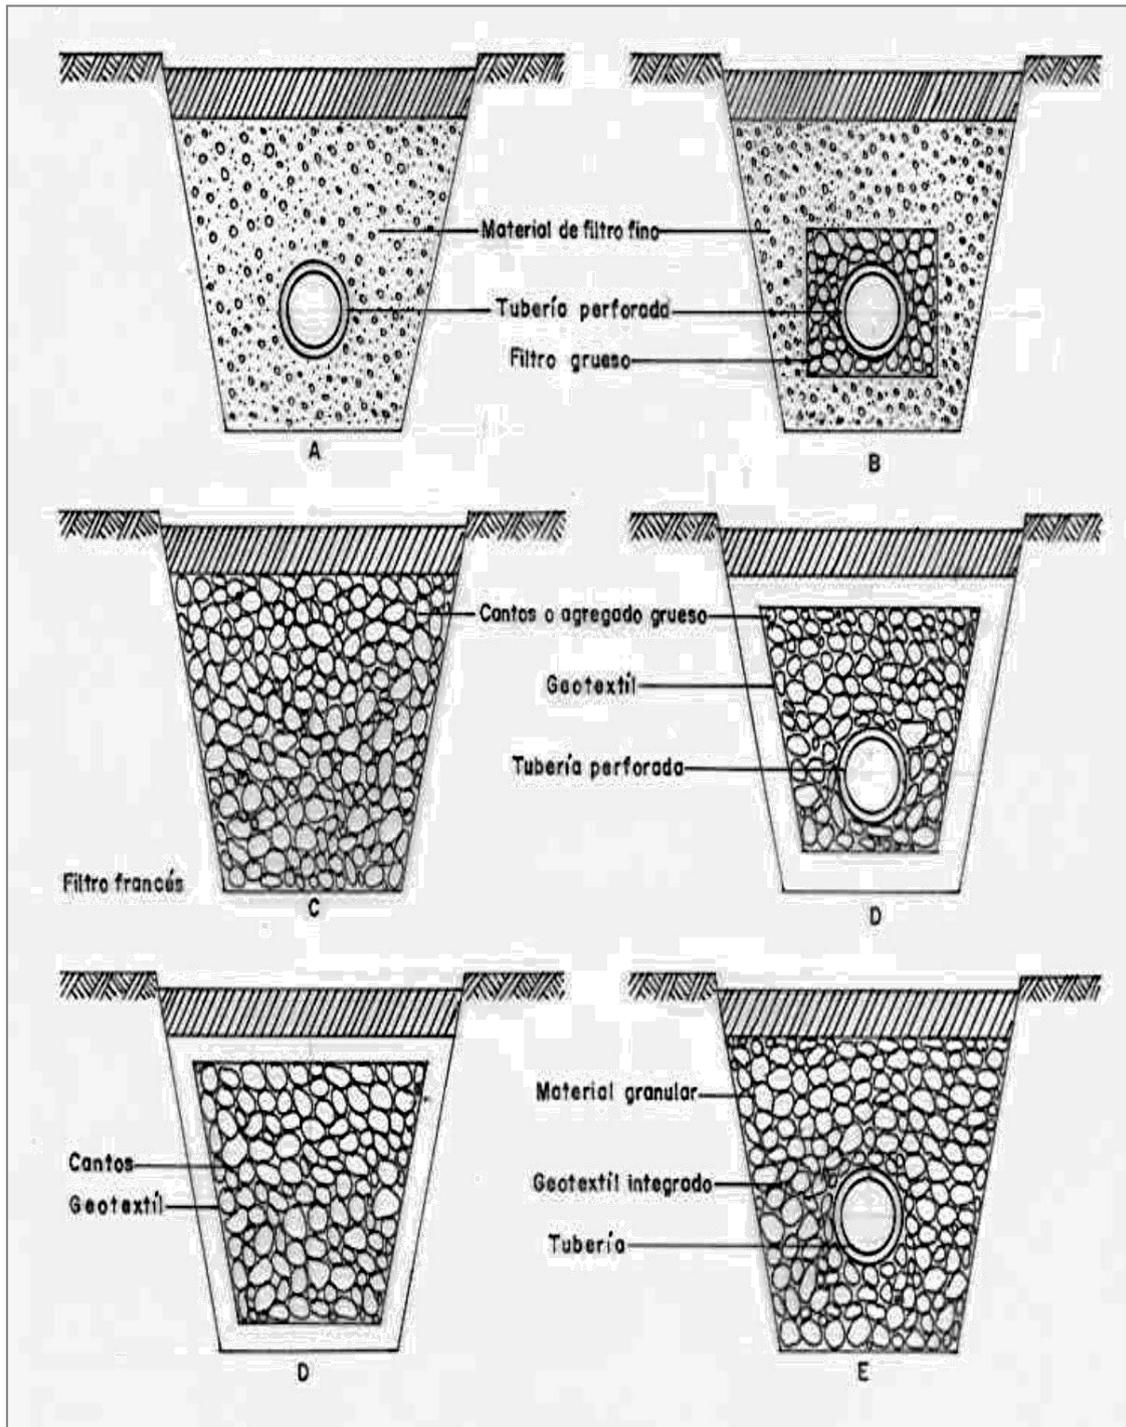
Figura 23. Tipos de subdrenes interceptores (Adaptado de Suárez, 1998)

Existen diversas formas de construirlos (Figura 23): A) utilizando material de filtro y tubo colector; B) empleando geotextil como filtro, material grueso y tubo colector; C) con material grueso permeable sin tubo (dren francés); D) utilizando un tubo colector con una capa gruesa de geotextil alrededor; E) con geotextil, material grueso sin tubo; F) utilizando un dren sintético con geomalla, geotextil y tubo colector.

La elección del tipo de subdren dependerá del material disponible en la zona, los costos asociados y la necesidad específica de captación y caudal del drenaje. En el caso del deslizamiento Calachota, se recomienda cualquiera de los tipos A, C y D (Figura 23, 24, 25, 26).

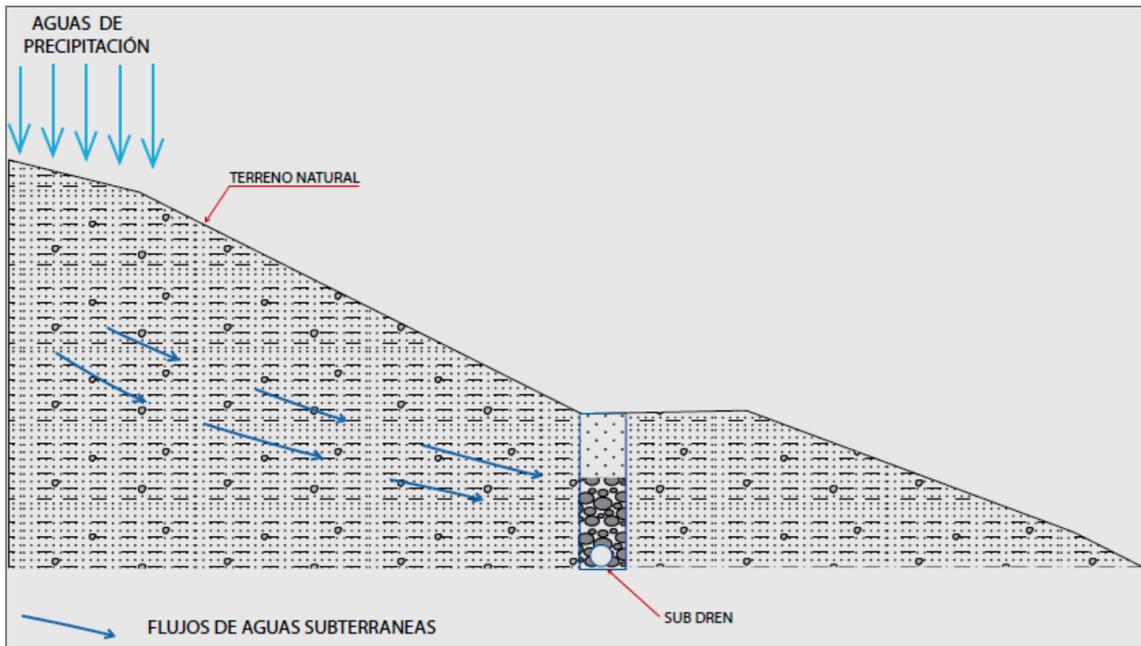
Figura 24. Esquema del subdrén Tipo A) material de filtro y tubo colector.

- g) **Subdrenajes longitudinales:** Construir subdrenajes longitudinales tipos A, C y D (Figura 24), para captar las aguas subterráneas, reduciendo el nivel freático y evitando la sobresaturación del terreno (Ver ítem 6).

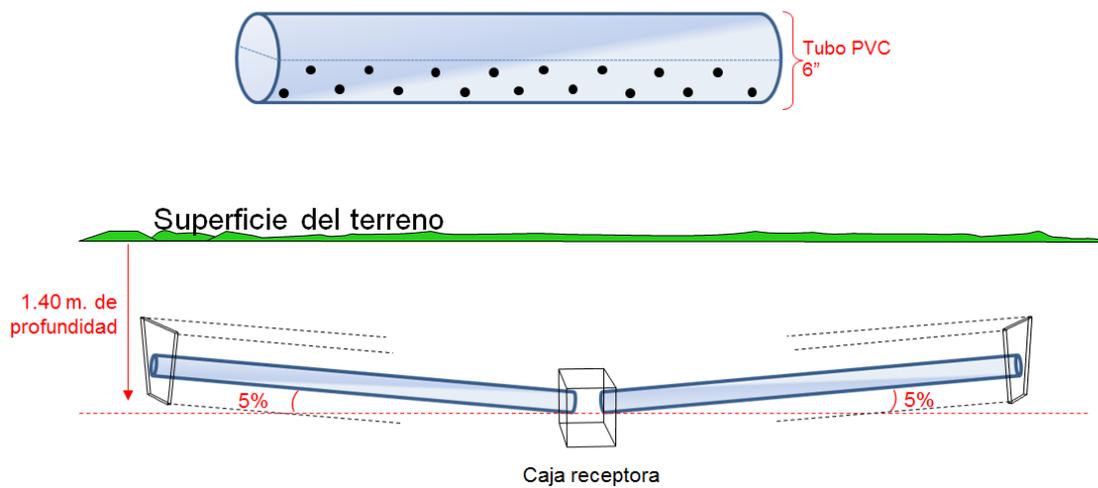
Figura 25. Modelo de tubo ranurado (cribado) y posición en profundidad. La caja receptora también puede estar a los extremos dependiendo de la ruta de evacuación.

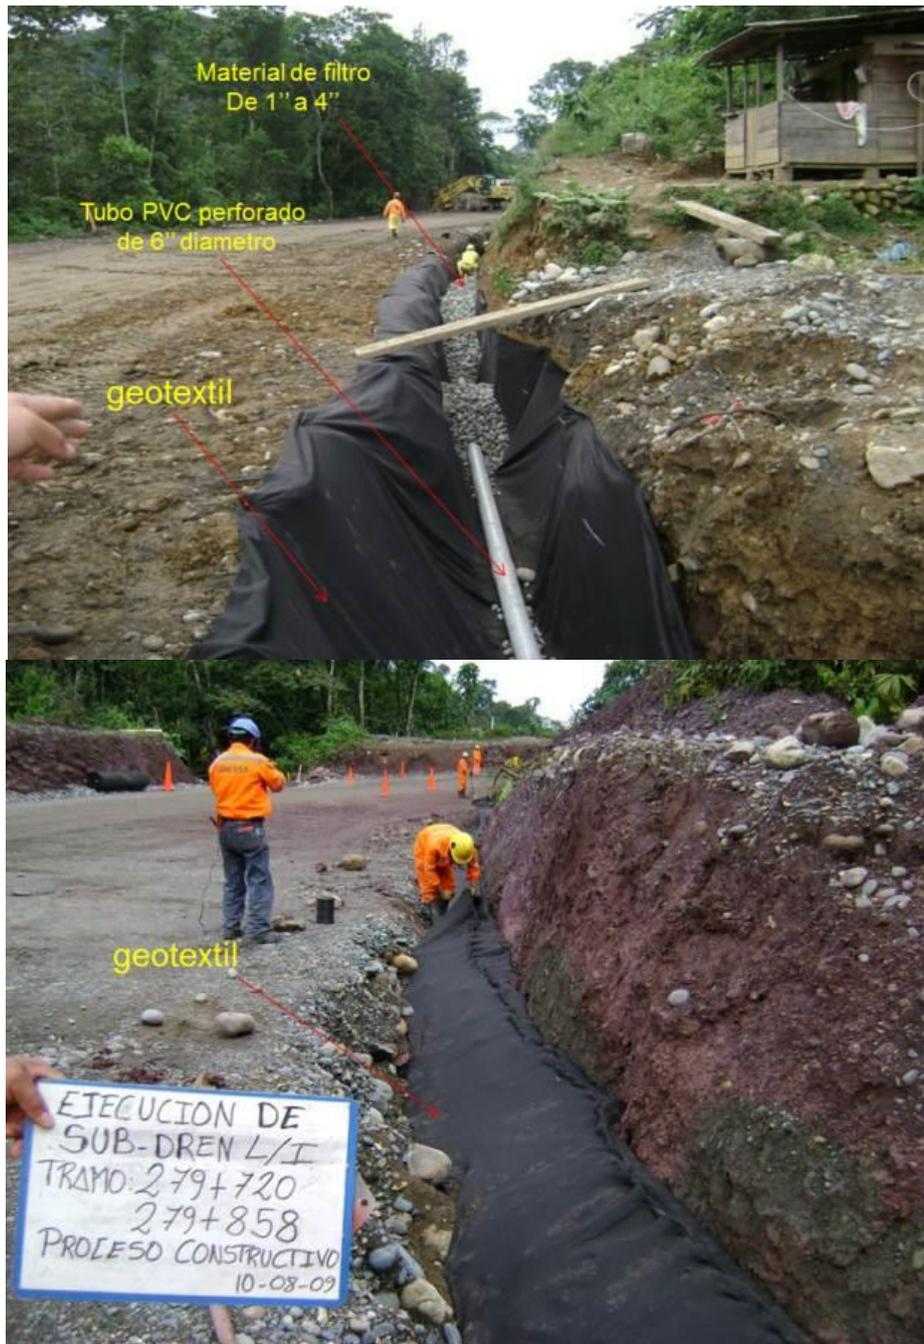
Figura 26. Proceso constructivo de un subdrén tipo D) con tubería cribada, material grueso (Grava) y geotextil, aplicado para drenaje longitudinal. El geotextil es permeable (Farfan *et. Al*, 2010).

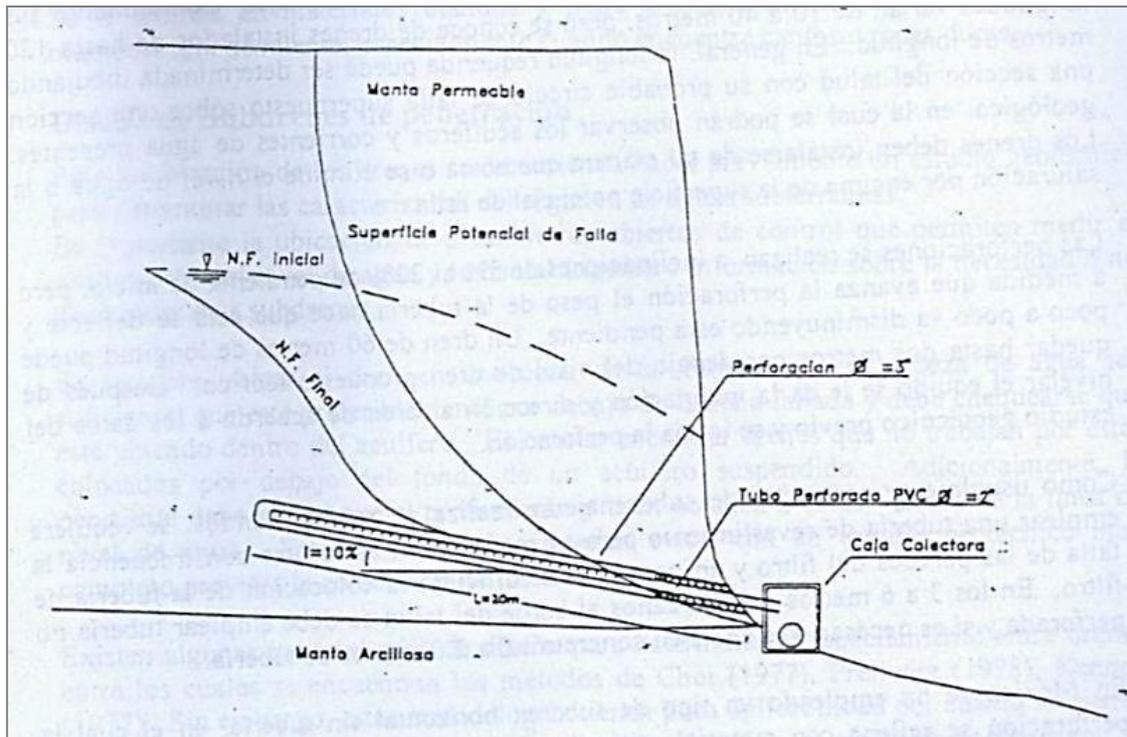
Figura 27. Esquema general de colocación de un subdrén de penetración.

Subdrenes horizontales o de penetración: Este sistema implica el uso de una tubería perforada que atraviesa una masa de suelo mediante una perforación subhorizontal o ligeramente inclinada. El objetivo es reducir el nivel freático a un punto que mejore la estabilidad de la ladera o talud. La principal ventaja de este tipo de drenes radica en su instalación que es rápida y sencilla, lo que permite lograr un aumento significativo en el factor de seguridad de la ladera en un corto período de tiempo (Figuras 27 y 28). Estos tipos de drenaje se recomiendan para el pie del deslizamiento Calachota.

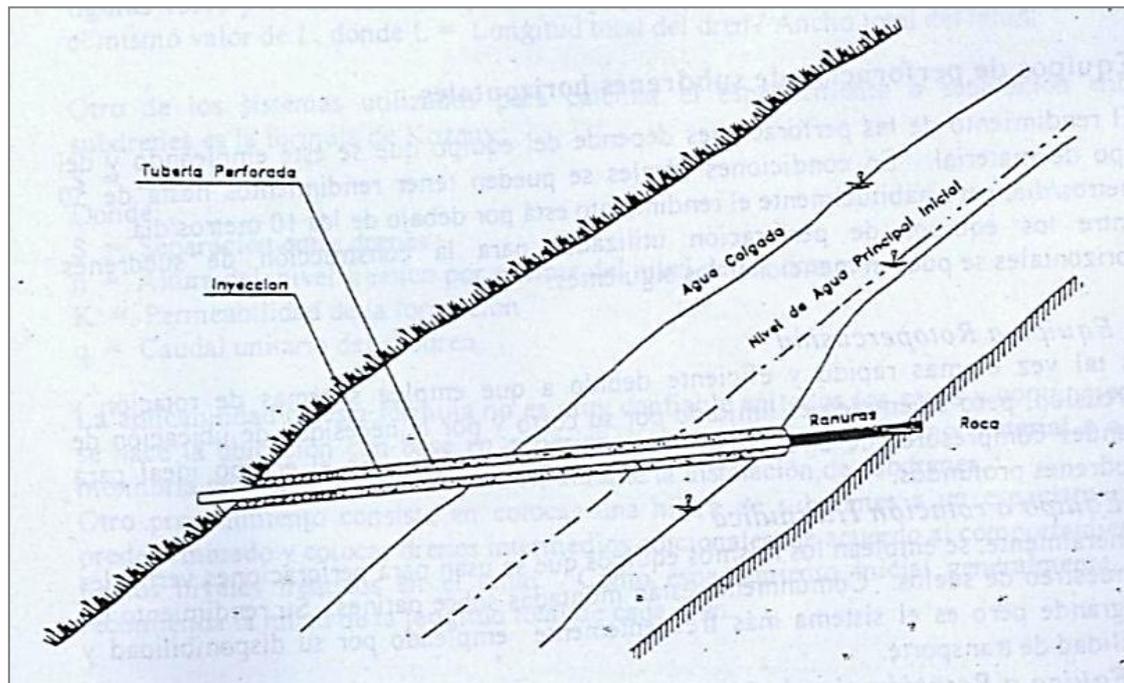
Figura 28. Subdrén de penetración diseñado para captar solamente en la punta interior

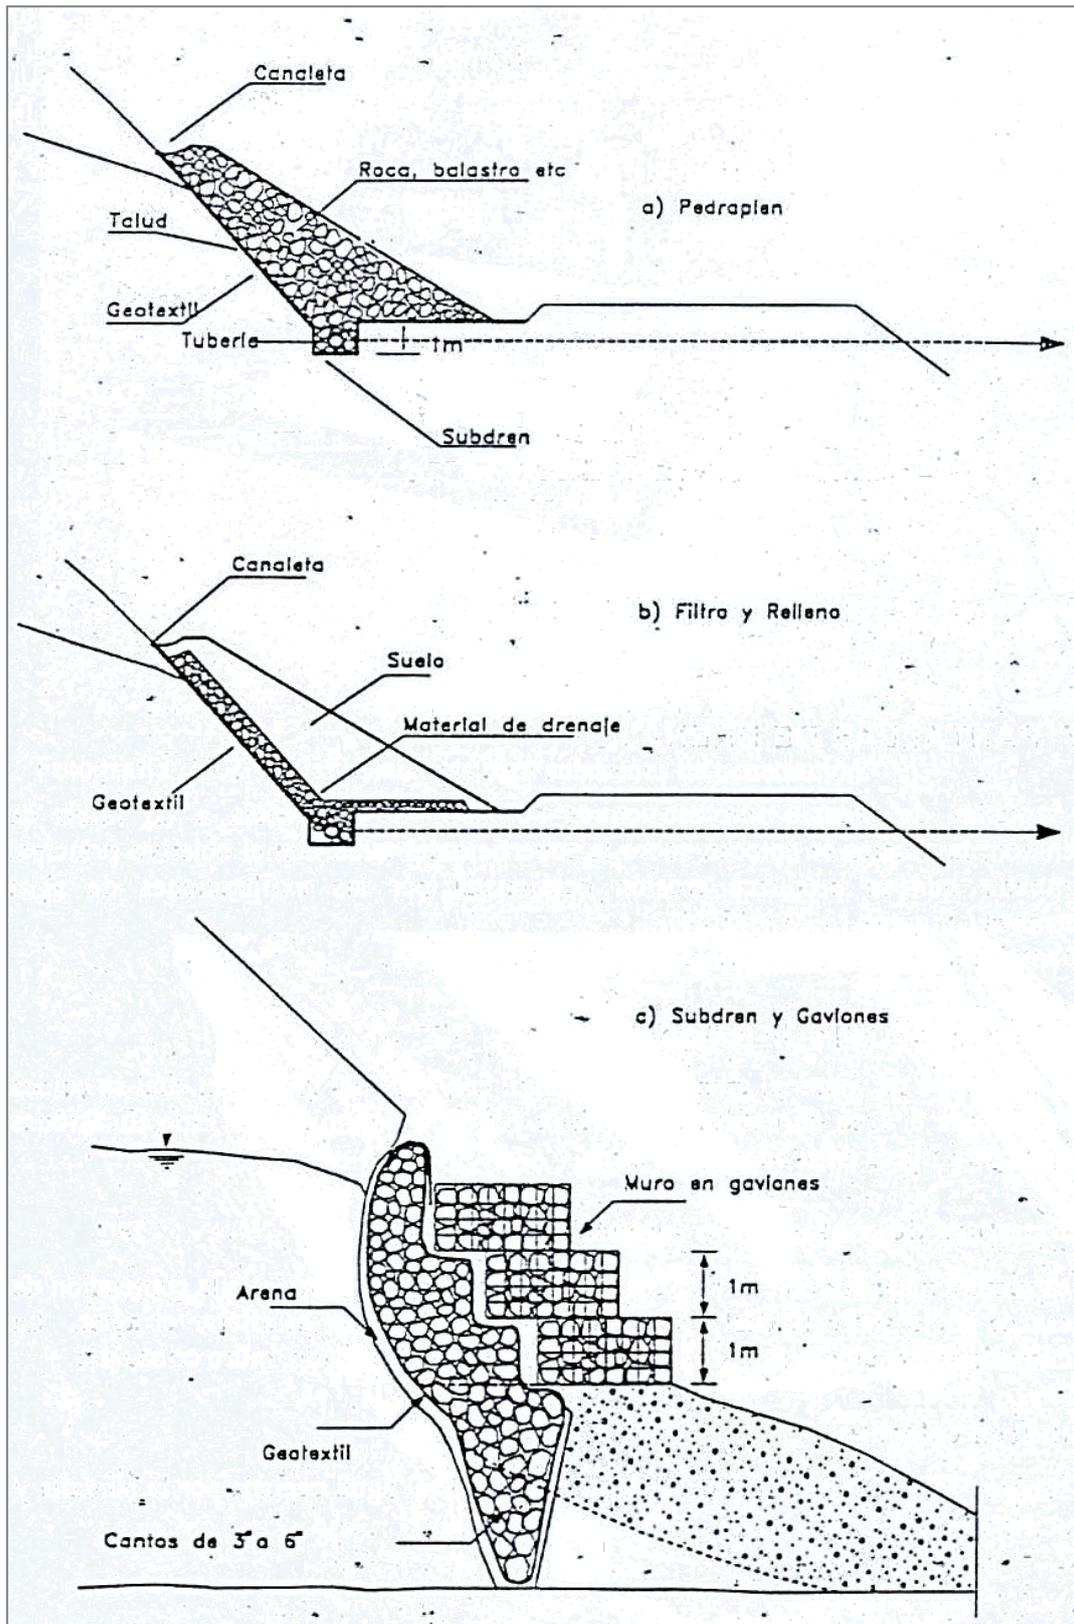
Figura 29. Ejemplos de subdrenes de pantalla

Pantallas de drenaje: Este tipo de estructuras son similares en apariencia a un muro de contención, las cuales se colocan sobre la superficie de la

ladera o talud con el objetivo principal de impedir que se produzca erosión ocasionada por las filtraciones del agua subterránea (Figura 29).

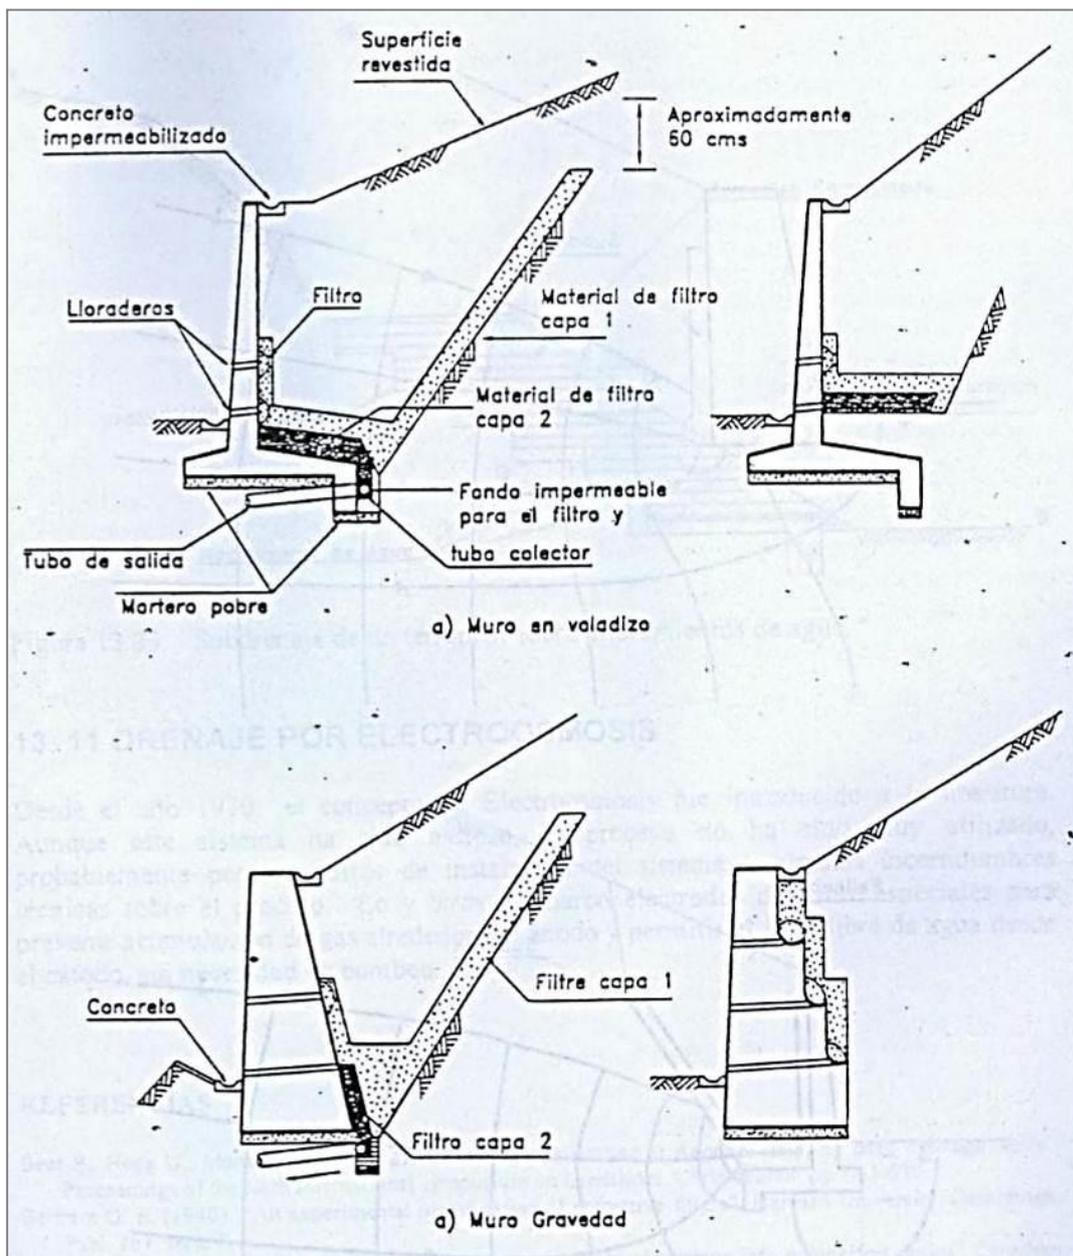
Figura 30. Ejemplos de subdrenajes con muros de contención.

Para la contención de los taludes y en especial para controlar las reactivaciones ocurridos en los cortes de la carretera y así disminuir su evolución de deslizamientos, se debe proponer estructuras de contención. Es recomendable que los muros de contención cuenten con subdrenes (figura 30) para disminuir la saturación del terreno. Se recomiendan este tipo de estructuras para cortes de talud o ladera y en la base de deslizamientos. Estas estructuras de contención pueden ser una combinación entre muro de contención o contrafuerte (con gaviones) y sistemas de canalización (Figura 31). También se puede utilizar para el control de la orilla se los ríos, en este caso para evitar la erosión fluvial producida por el río Cañete y la inundación es meses de crecida del caudal del río.

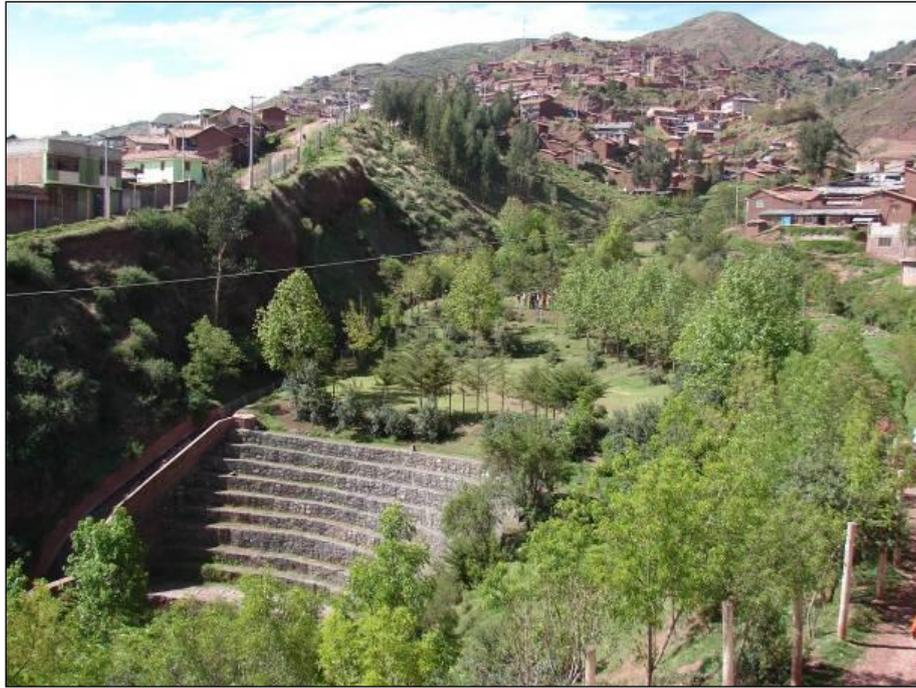
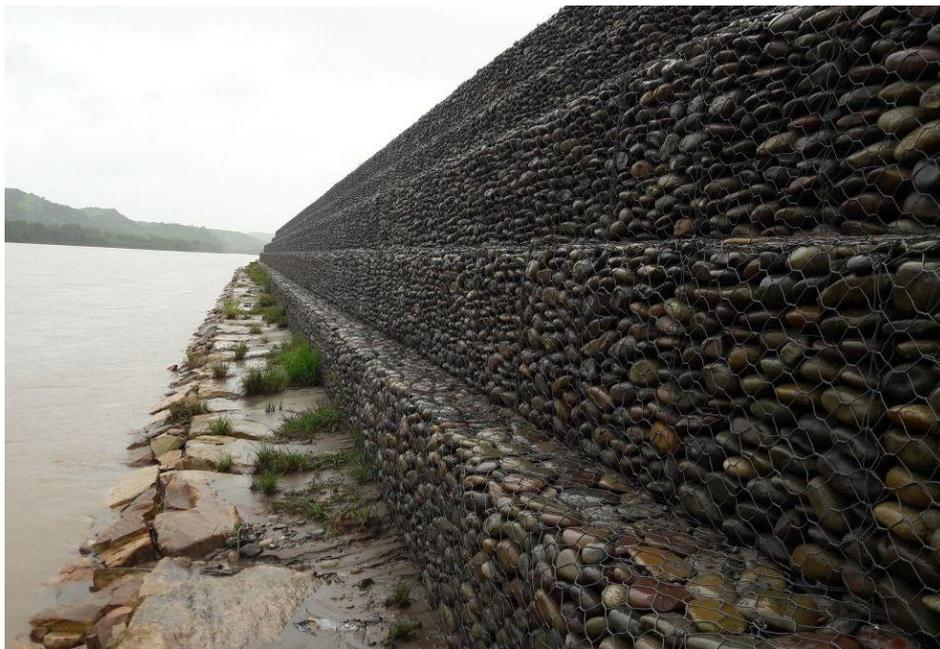
Figura 31. Muros de contención. a) Combinación de muro de contención o contrafuerte en el pie de deslizamiento activo (con gaviones) y canalización de quebrada en la margen derecha (vista aguas arriba). b) Muro de contención (Gaviones).
