Informe Técnico N° A7575

EVALUACIÓN DE PELIGROS GEOLÓGICOS POR MOVIMIENTOS DEL CASERÍO TANIN

Departamento: Ancash
Provincia: Huaraz
Distrito: Pariacoto

DICIEMBRE
2024

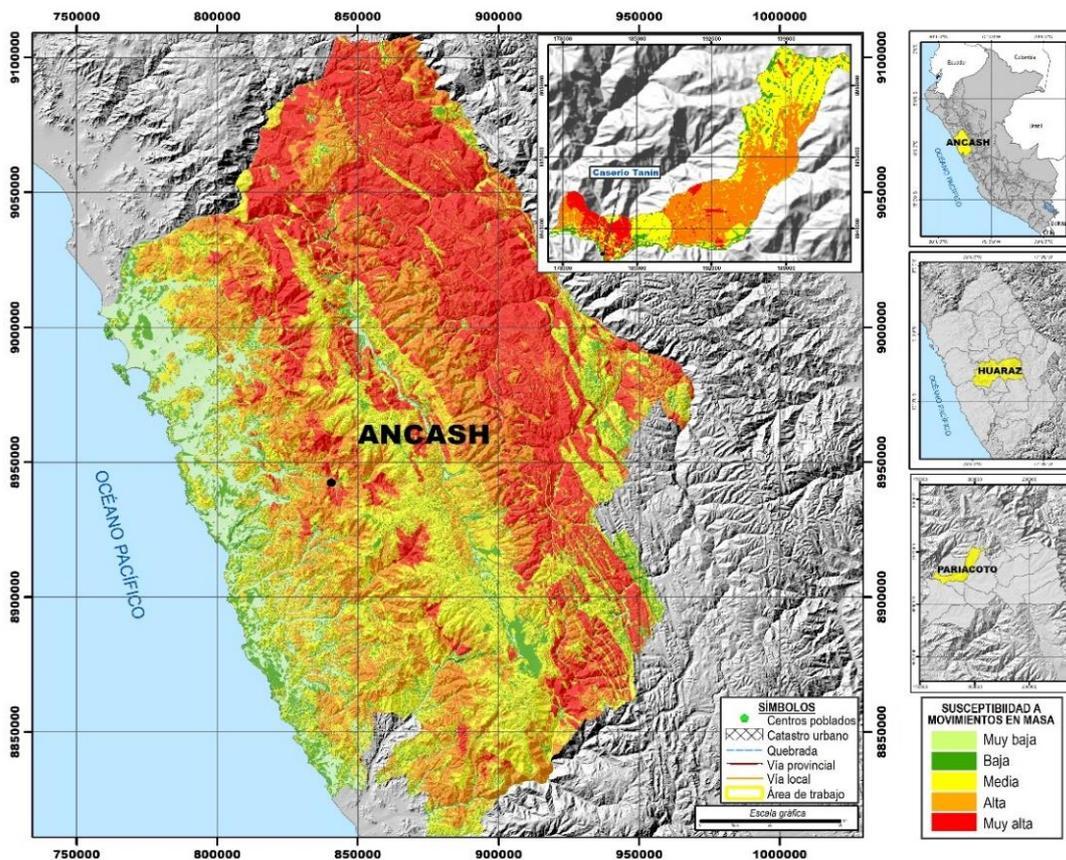
Así mismo, el presente boletín muestra el mapa regional de susceptibilidad por movimientos en masa, a escala 1:250 000, presentándose el caserío Tanin sobre terrenos de susceptibilidad baja a alta, (figura 1). Entendiéndose, la susceptibilidad a movimientos en masa, como la propensión que tiene una determinada zona a ser afectada por un determinado proceso geológico (movimiento en masa).

Figura 1: Susceptibilidad por movimientos en masa del caserío Tanin y alrededores.
Fuente: Zavala et al., 2009.

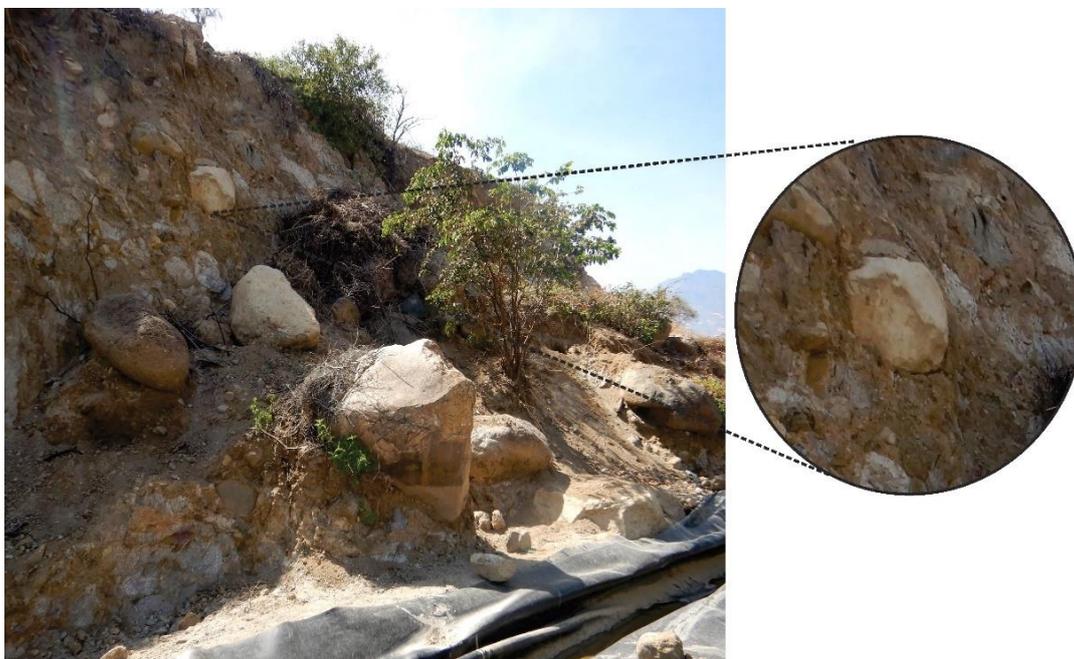
Figura 7. Depósito coluvio-deluvial, compuesto por fragmentos de rocas sedimentarias subangulosas a subredondeadas, heterométricas y envueltas en matriz de arcillas, limos y arenas, estas se encuentran a un lado del canal.

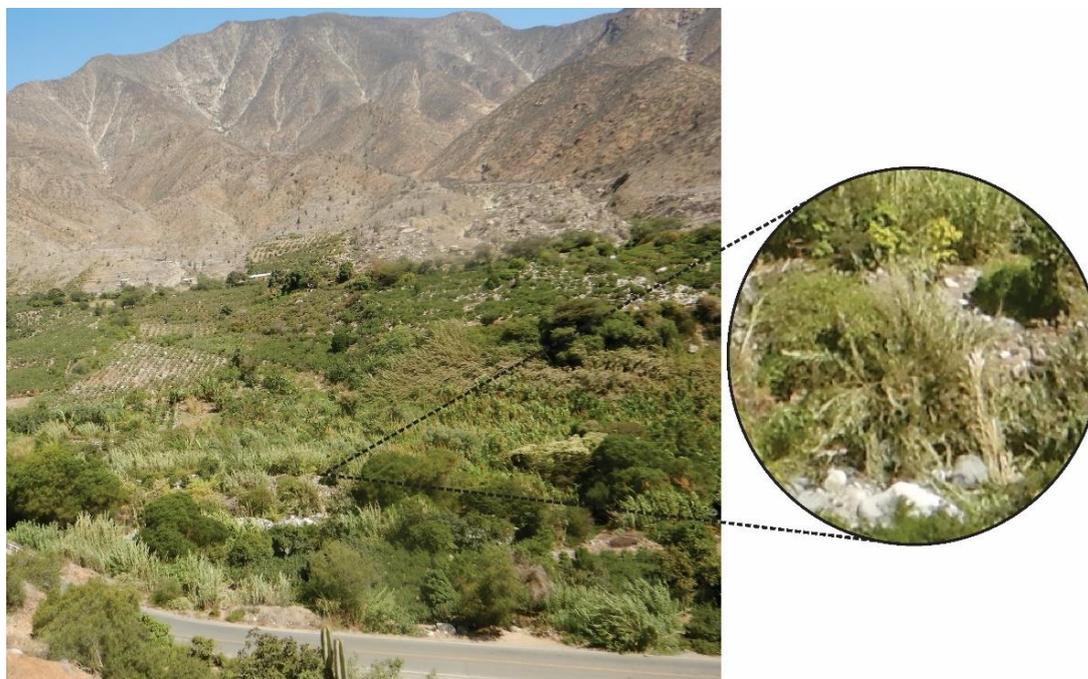
Son depósitos conformados por materiales poco consolidados compuestos de arenas, gravas y clastos redondeados que conforman terrazas con espesores 1 a 3 m ubicados en ambas márgenes del río Chacchan. (figura 9).

Figura 9. Depósito aluvial, ubicado en ambas márgenes del Chacchan, con matriz de arcillas, limos y arenas.

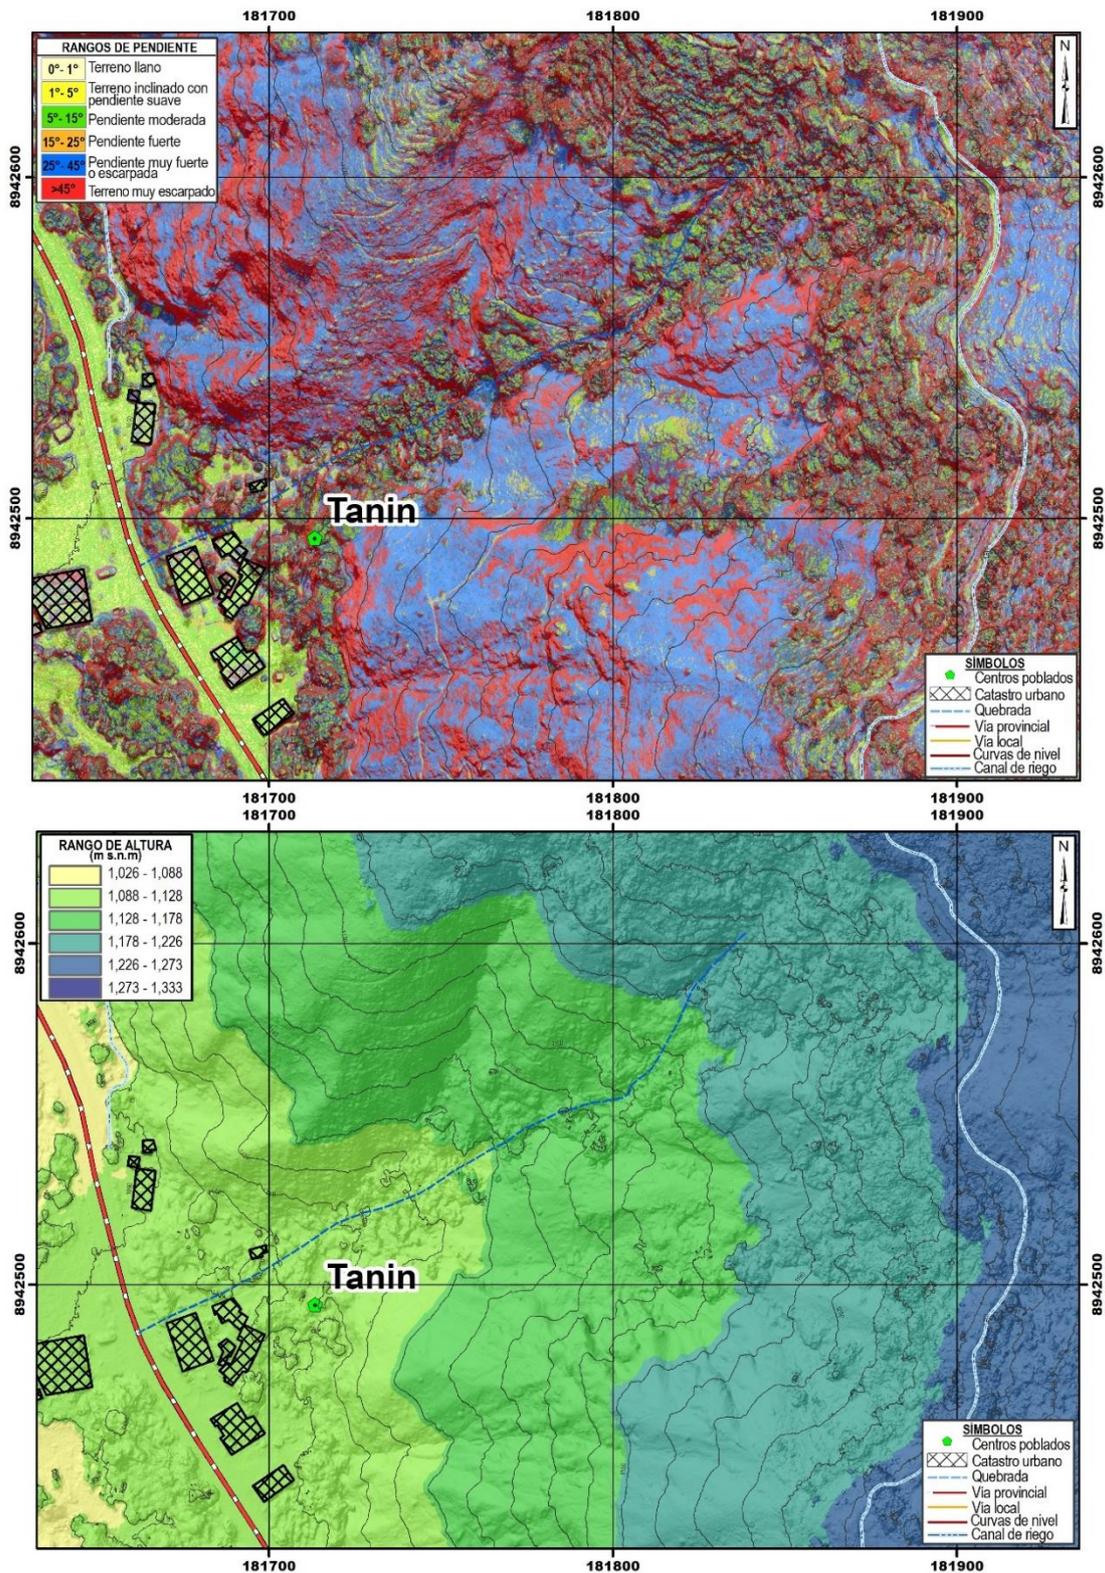
15°a 25°	Fuerte	Son pendientes que se distribuyen indistintamente en las laderas de las montañas; a su vez, estas inclinaciones condicionan la erosión de laderas en las vertientes o piedemontes, donde se registran procesos de deslizamiento, avalancha de detritos y derrumbes.
25°a 45°	Muy Fuerte	Terrenos con distribución restringida a la zona de montañas, colinas y bordes de mesetas que forman acantilados, ocupan áreas muy grandes. En este rango se generó los deslizamientos , derrumbes y caída de rocas.
>45°	Muy escarpado	Ocupa áreas esta distribuida a lo largo de laderas y cumbres de montañas. Estos terrenos están sujetos a caídas de rocas, deslizamientos y derrumbes se inventariaron en terrenos con pendientes abruptas. Estas se localizan al noreste y norte del caserío Tanin.

Figura 10. Pendiente del terreno (parte superior) y Elevación del terreno (parte inferior) elaborado en base a la información obtenida del levantamiento fotogramétrico con dron en caserío Tanin y alrededores.

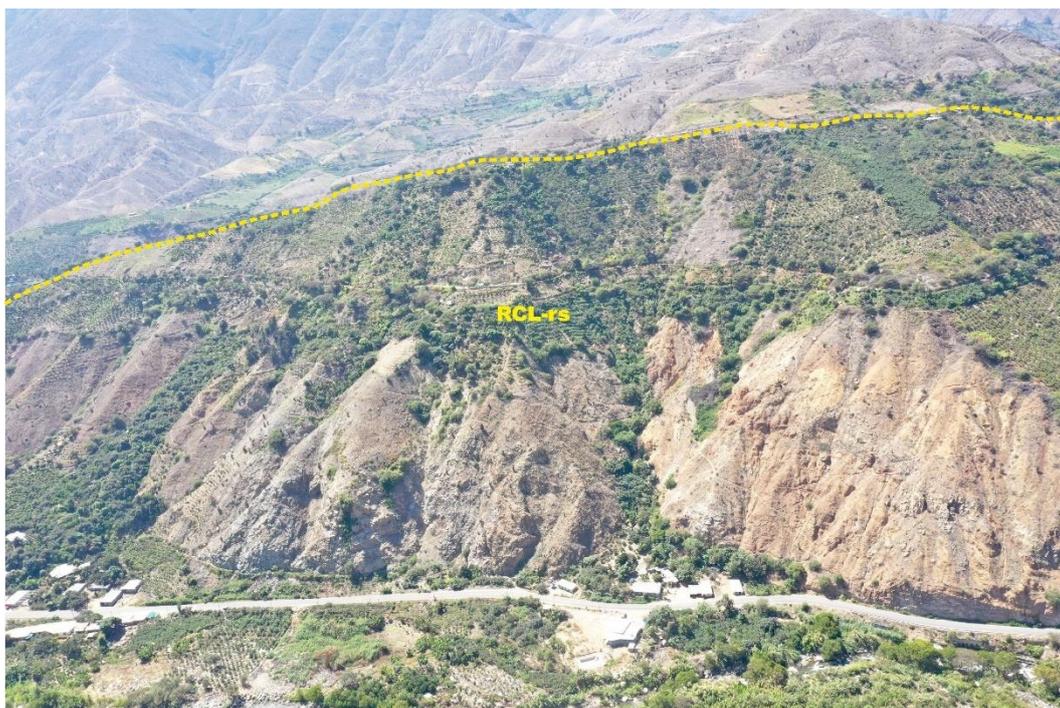
Esta unidad está representada por relieves con pendiente escarpada cuyo substrato rocoso está conformado por lutitas, limoarcillitas y calizas. Las colinas y lomadas se distribuyen en gran parte del área de evaluación, conforman relieves con alturas que superan los 1250 m

Por la configuración geomorfológica de estas, se les considera susceptibles a deslizamientos y derrumbes.

Figura 11. Vista de la subunidad de colinas y lomadas en rocas sedimentaria, ubicadas al noreste y noroeste del caserío Tanin.

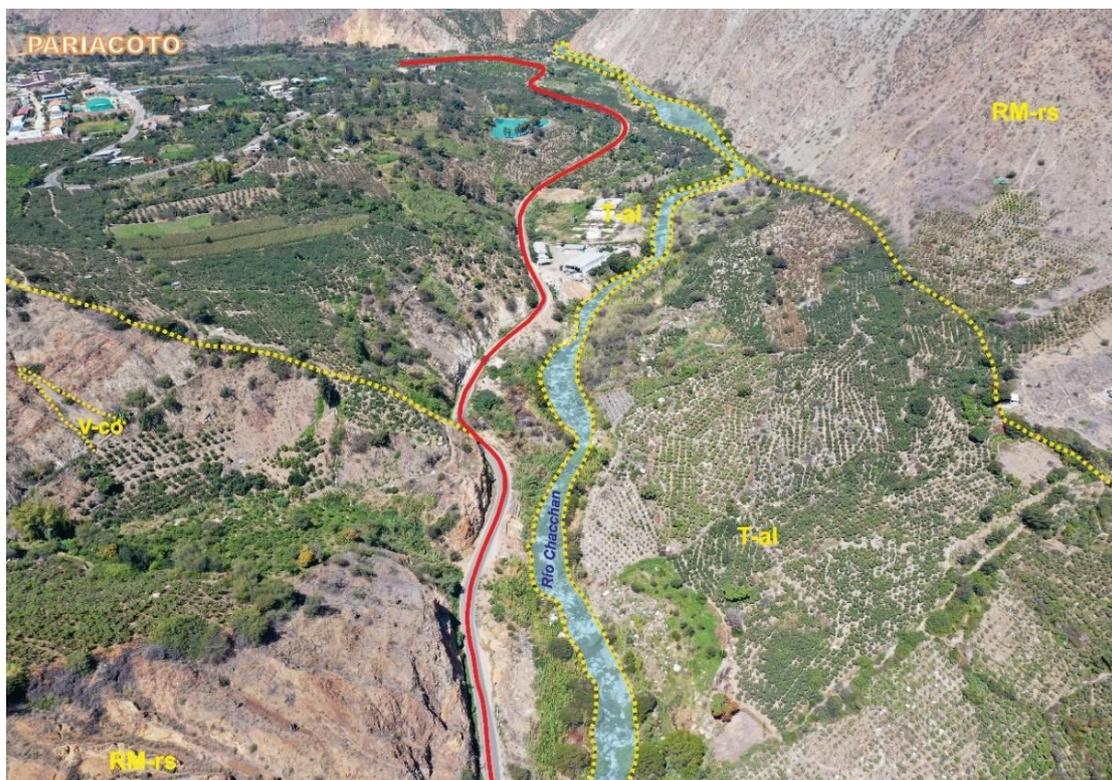
Constituyen relieves formados por la acumulación de fluviales, que se encuentran emplazados en las márgenes y terrazas del río Chacchan a diferentes niveles ligeramente más elevados (0.5 a 1.5 m), (Figura 13). Conforman terrazas aluviales, sobre las cuales se encuentran asentadas viviendas y se desarrollan terrenos de cultivo.

Figura 13. Se observa las subunidades de terrazas aluviales, en las márgenes del río, así como relieve montañoso de roca sedimentaria y vertiente o piedemonte coluvial, que abarcan en el caserío evaluado.
