Informe Técnico N° A7576

EVALUACIÓN DE PELIGROS GEOLÓGICOS POR DESLIZAMIENTOS EN EL CENTRO POBLADO MONTERRICO

Departamento: Junín
Provincia: Satipo
Distrito: Mazamari

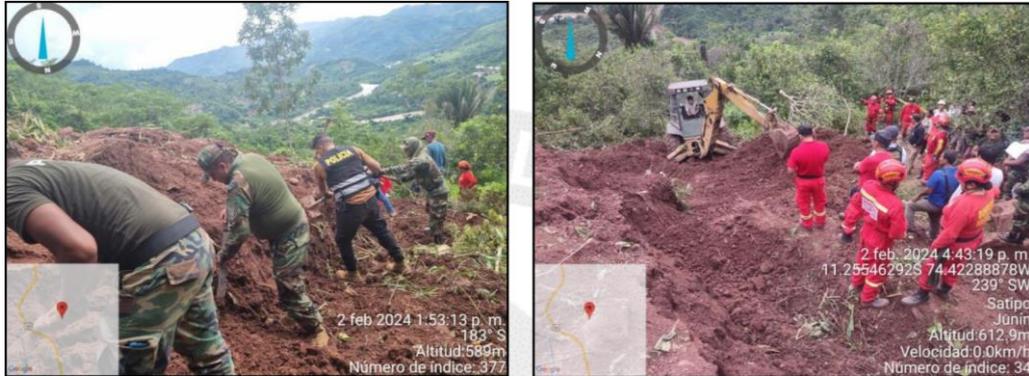
- C) Reporte complementario N.º 1222 – 4/2/2024 / COEN-INDECI / 19:10 HORAS, el 01 de febrero del 2024. A consecuencia de las lluvias intensas se produjo un deslizamiento que ocasionó daños a la vida y salud de las personas en el sector Monterrico, distrito Mazamari, provincia Satipo, registrando 04 fallecidos (figura 2).

Figura 2: Evidencias de trabajos de rescate de cuerpos debido al deslizamiento registrado en Mazamari (Reporte COEN).

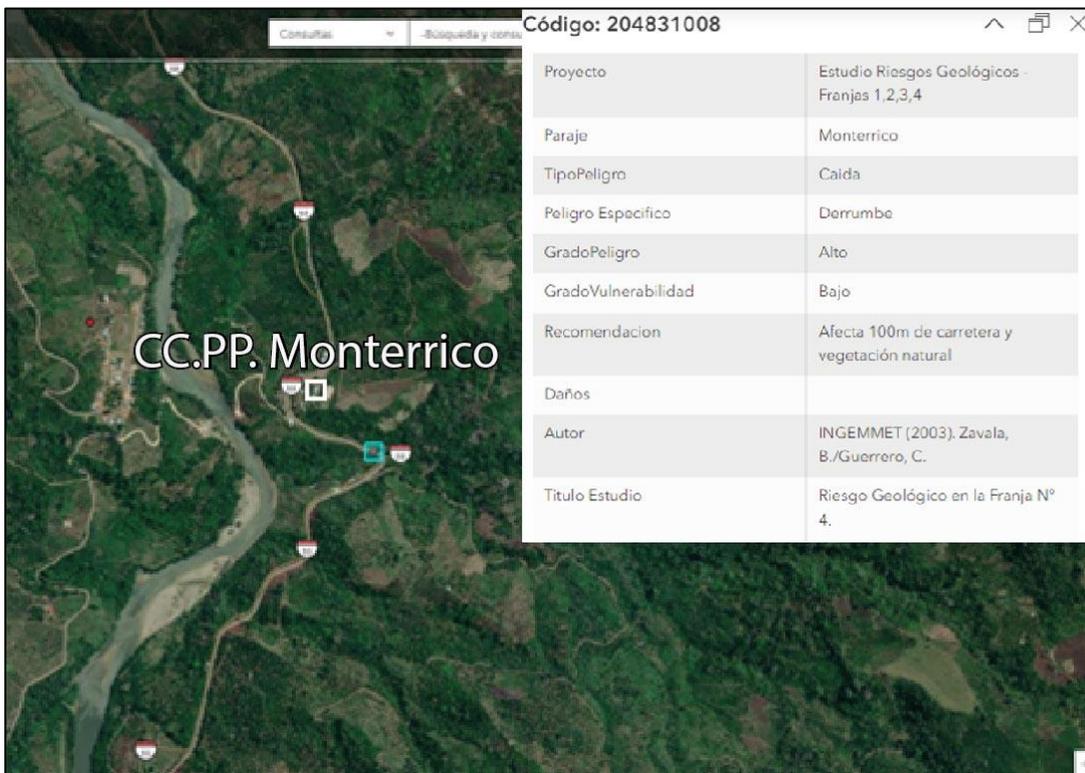
Figura 3: Derrumbe identificado en el sector Monterrico. Fuente: Zavala y Guerrero 2003.

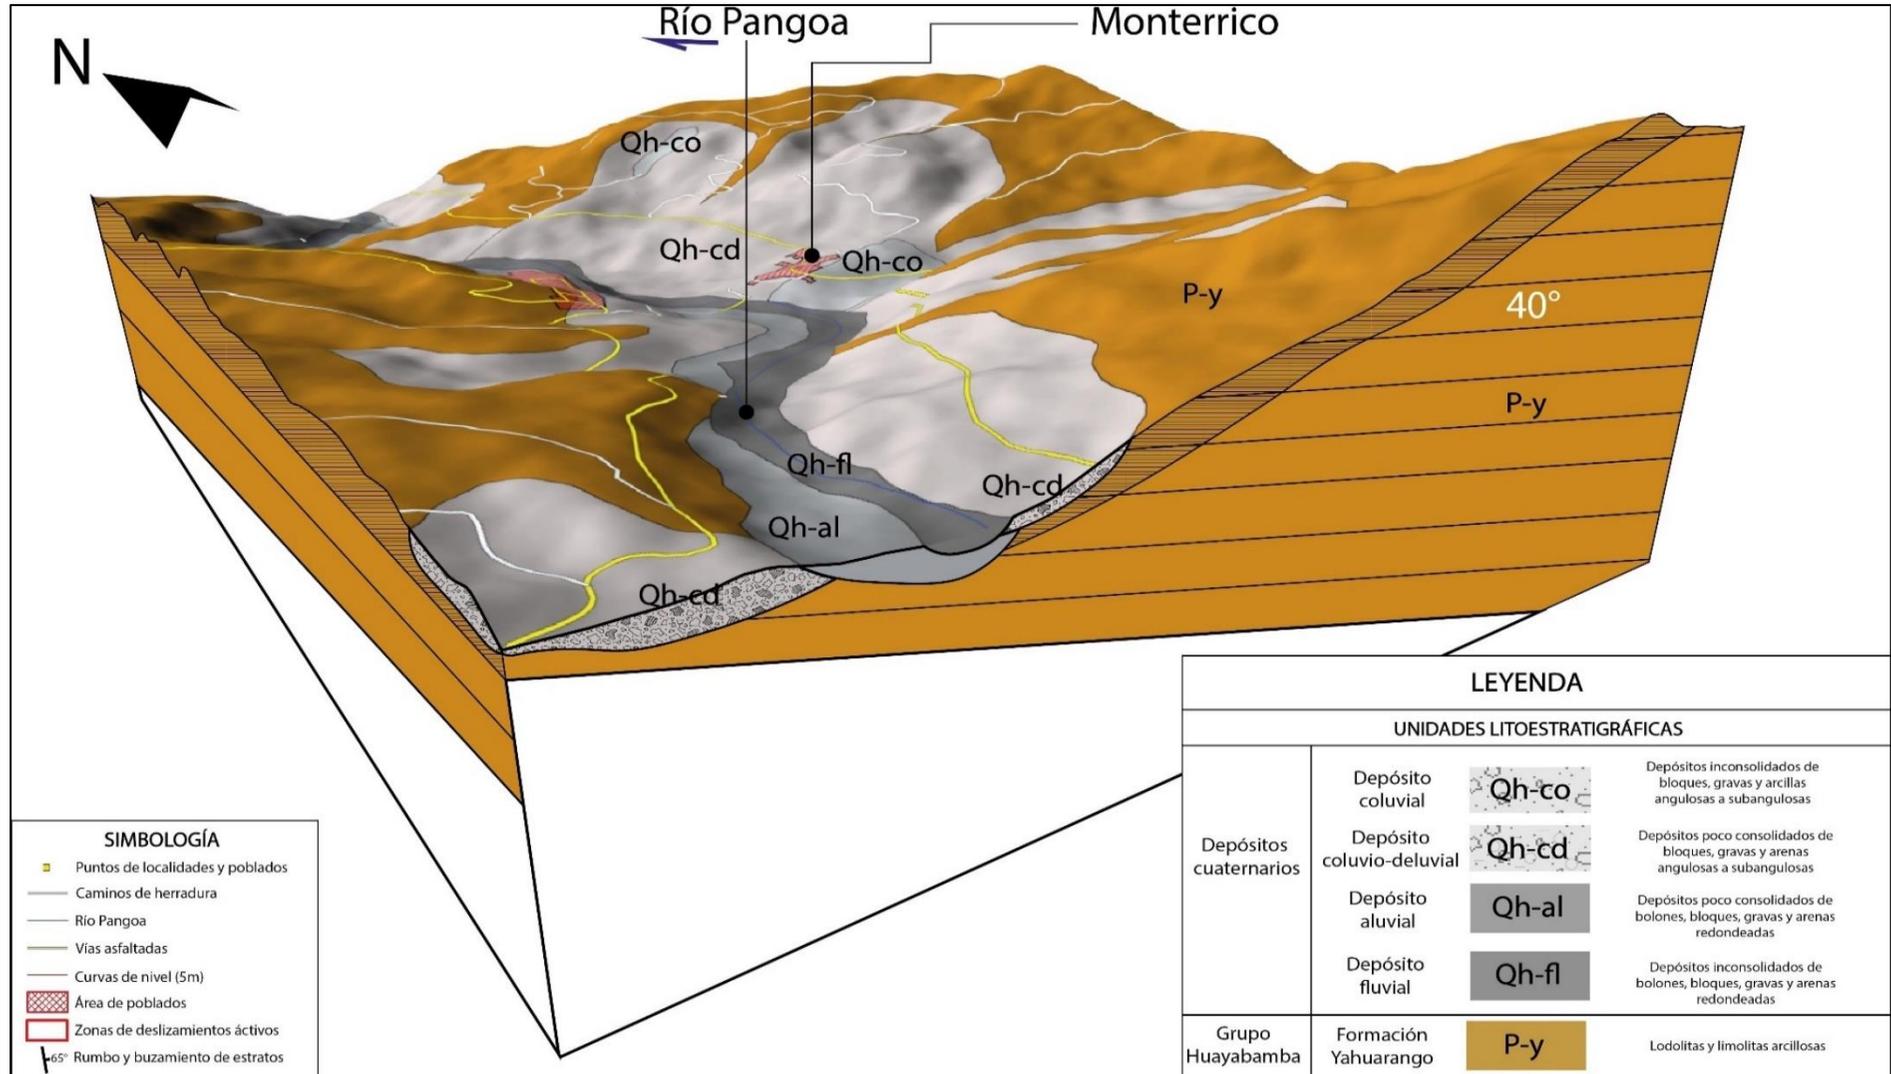
Estos suelos, a su vez, son transportados por procesos de erosión y se depositan en las laderas, formando depósitos coluviales y coluvio-deluviales. Este proceso ha dado lugar a deslizamientos de tierra en el pasado, así como reactivaciones en el cuerpo de dichos deslizamientos en el presente (figura 9).

Figura 9. Esquema tridimensional de la distribución de unidades litoestratigráficas en el área de inspección.

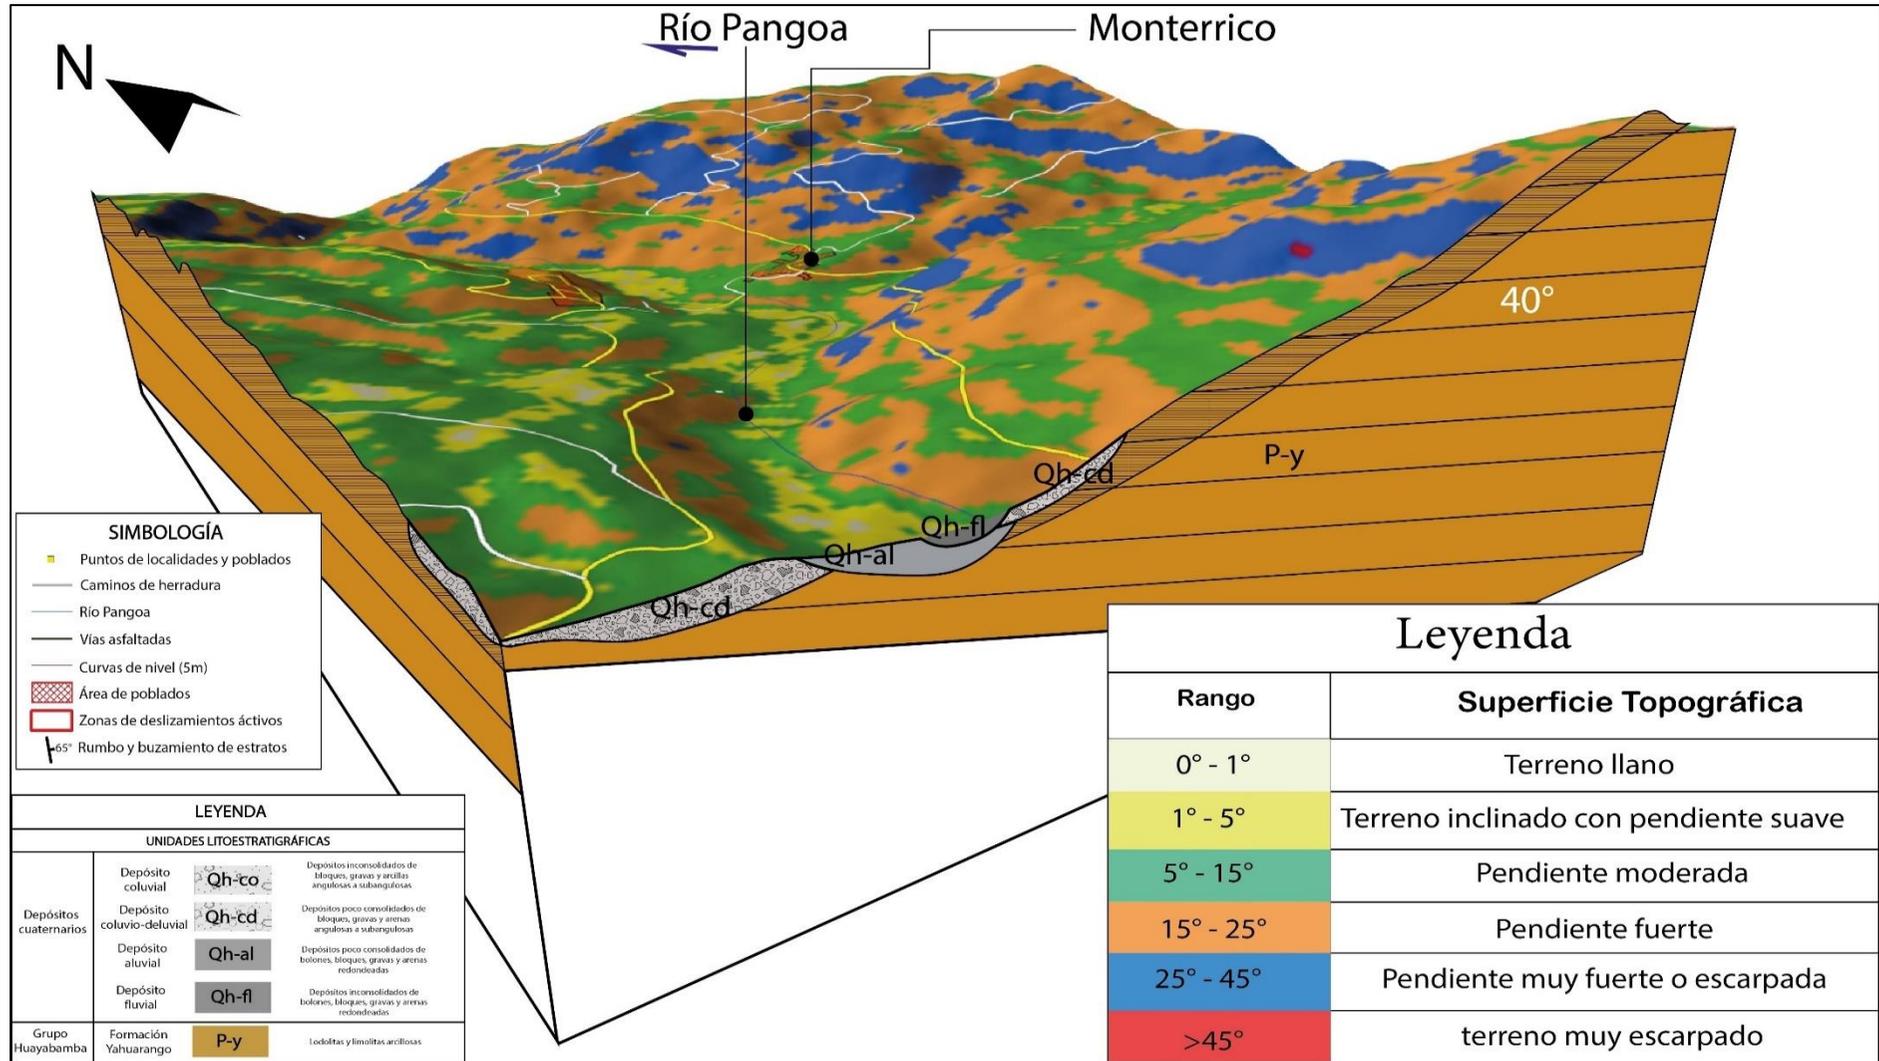
La variabilidad en la distribución de pendientes en el área de inspección, con un rango que va desde terrenos planos hasta pendientes extremadamente escarpadas, crea condiciones propensas para deslizamientos. Las pendientes moderadas a fuertes, especialmente aquellas que superan los 25°, ofrecen un ángulo crítico que, al combinarse con la saturación del suelo por lluvias o la influencia de la vegetación, pueden desencadenar deslizamientos. Las pendientes extremadamente empinadas, superiores a 45°, aumentan la inestabilidad del terreno y facilitan el movimiento continuo de los materiales (figura 10).

Figura 10. Esquema tridimensional de la distribución de pendientes en el área de inspección, en base a modelos digitales de elevación ALOS PALSAR y COPERNICUS.

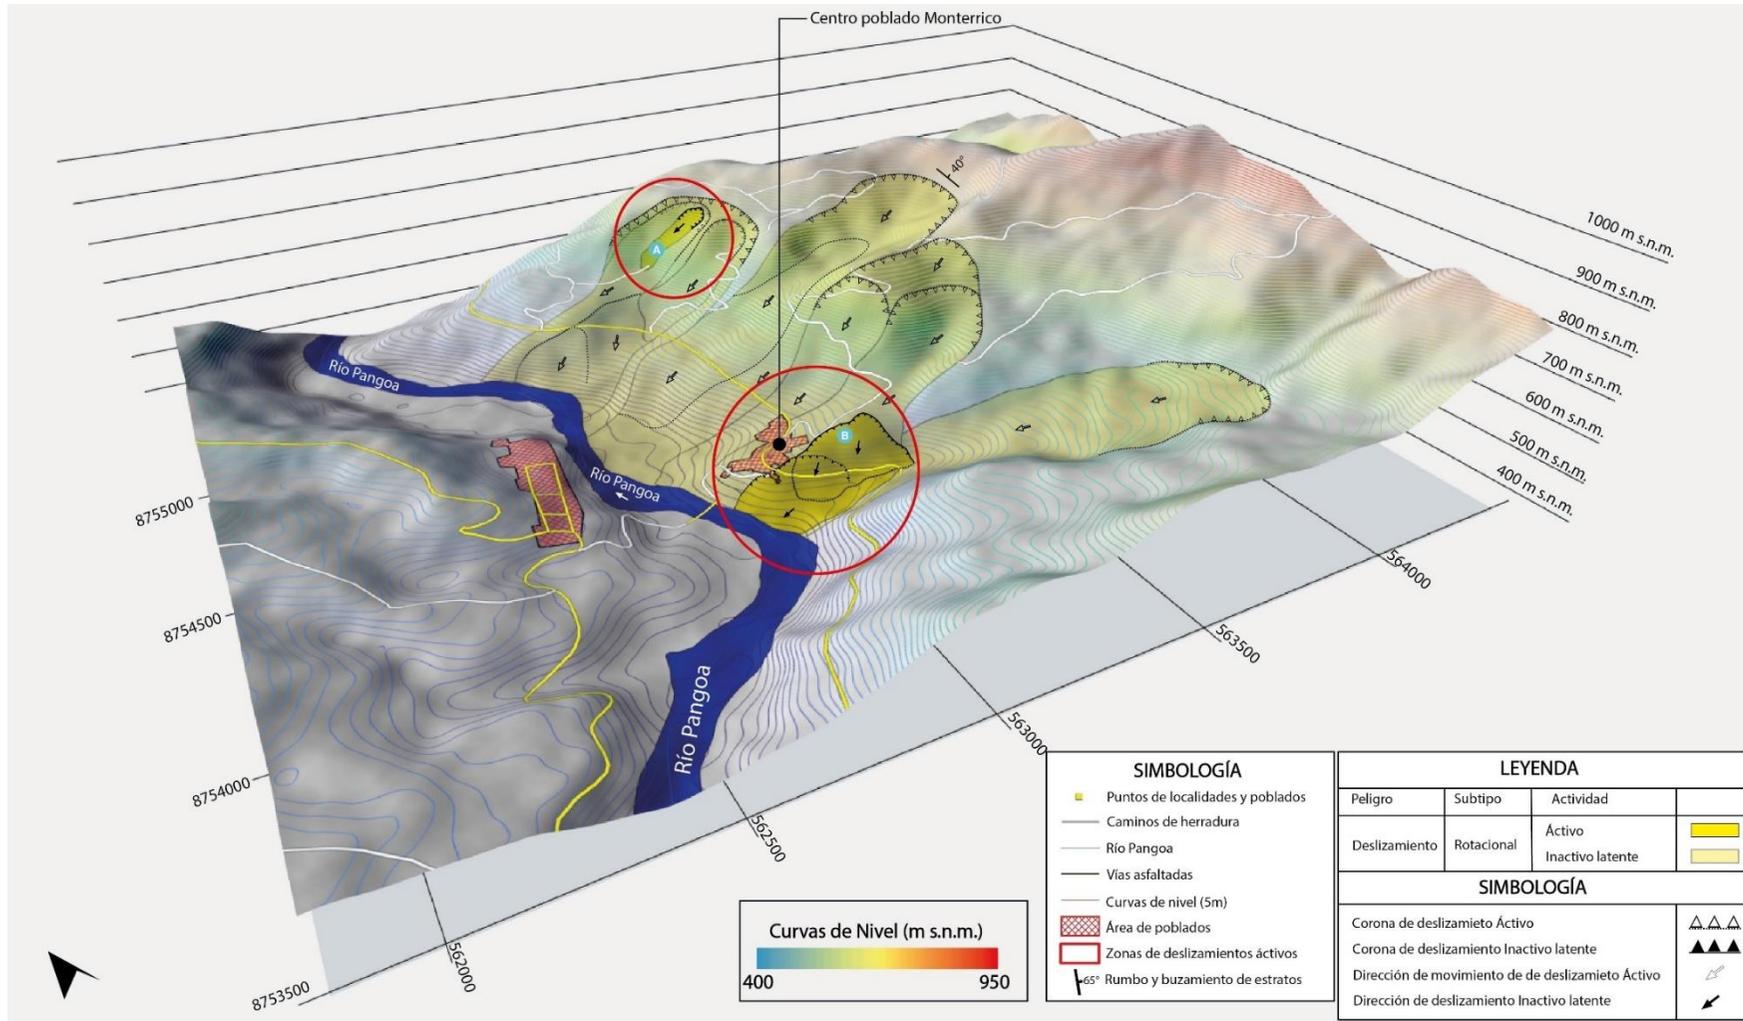
Figura 16. Diagrama esquemático de los movimientos en masa identificados en el sector de inspección.

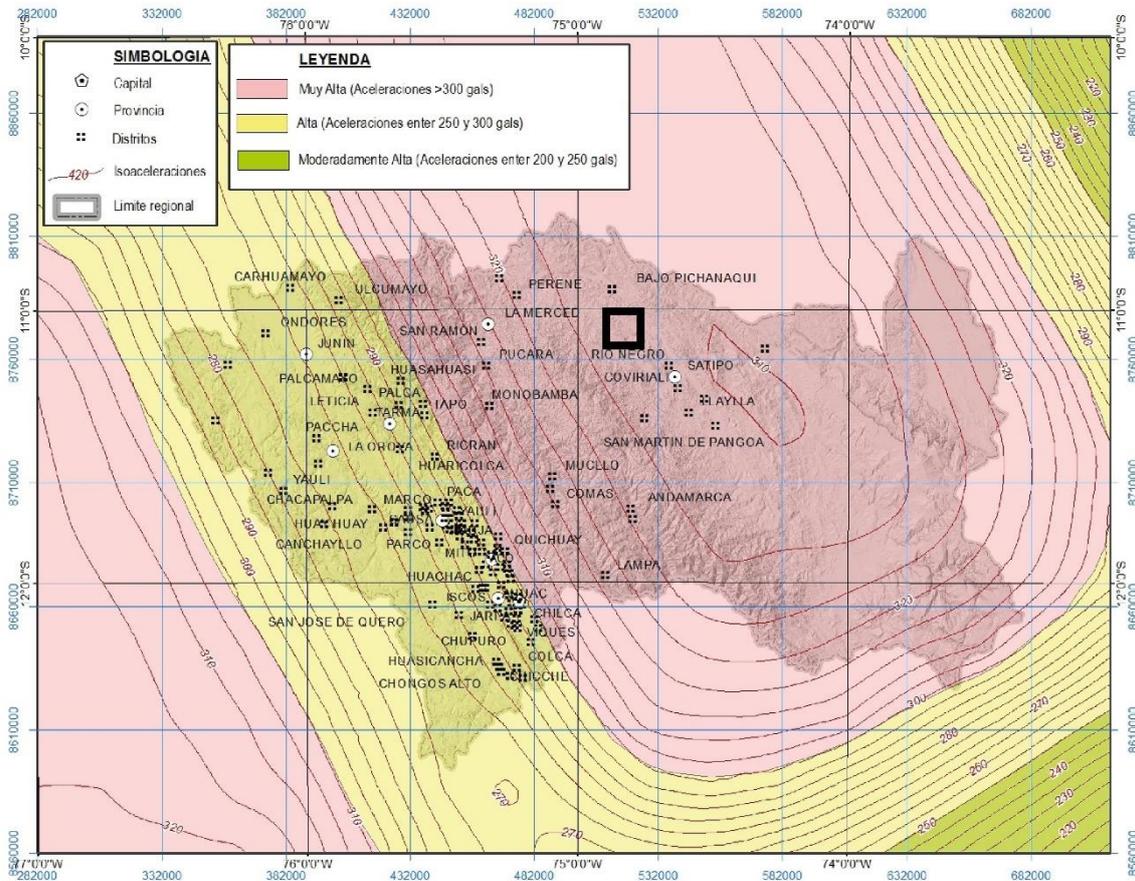
Tomando en cuenta el estudio sísmico probabilístico publicado por INGEMMET en el "Estudio de Peligros Geológicos en la Región Junín" (Luque et al., 2020), los mapas de aceleración sísmica para un período de 20 años y una excedencia del 10% muestran que la aceleración sísmica máxima esperada es de 300 gal. Esto indica que, con un 10% de probabilidad, la aceleración sísmica podría superar los 300 gal en algún momento dentro de esos 20 años. Esta información resalta el alto peligro sísmico en el área de inspección, aumentando la susceptibilidad a la ocurrencia de deslizamientos, como efectos cosísmicos (figura 16).

Figura 16. Aceleraciones sísmicas máximas para 20 años de la región Junín (para un 10% de excedencia), muestra Aceleraciones muy altas en el área de estudio.
