Informe Técnico N° A7590

EVALUACIÓN DE PELIGRO GEOLÓGICO EN LA ZONA DE ACOGIDA DEL SECTOR PIE DE LA CUESTA

Departamento: Arequipa
Provincia: Arequipa
Distrito: Vitor

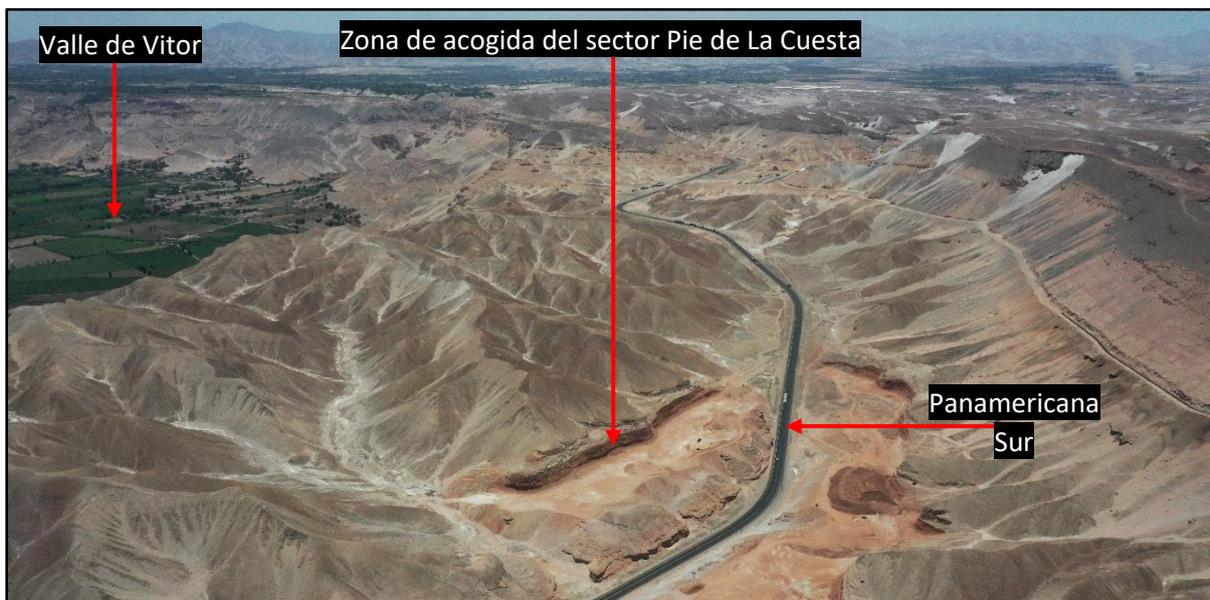
Figura 2. Vista de la zona de acogida del sector Pie de La Cuesta.

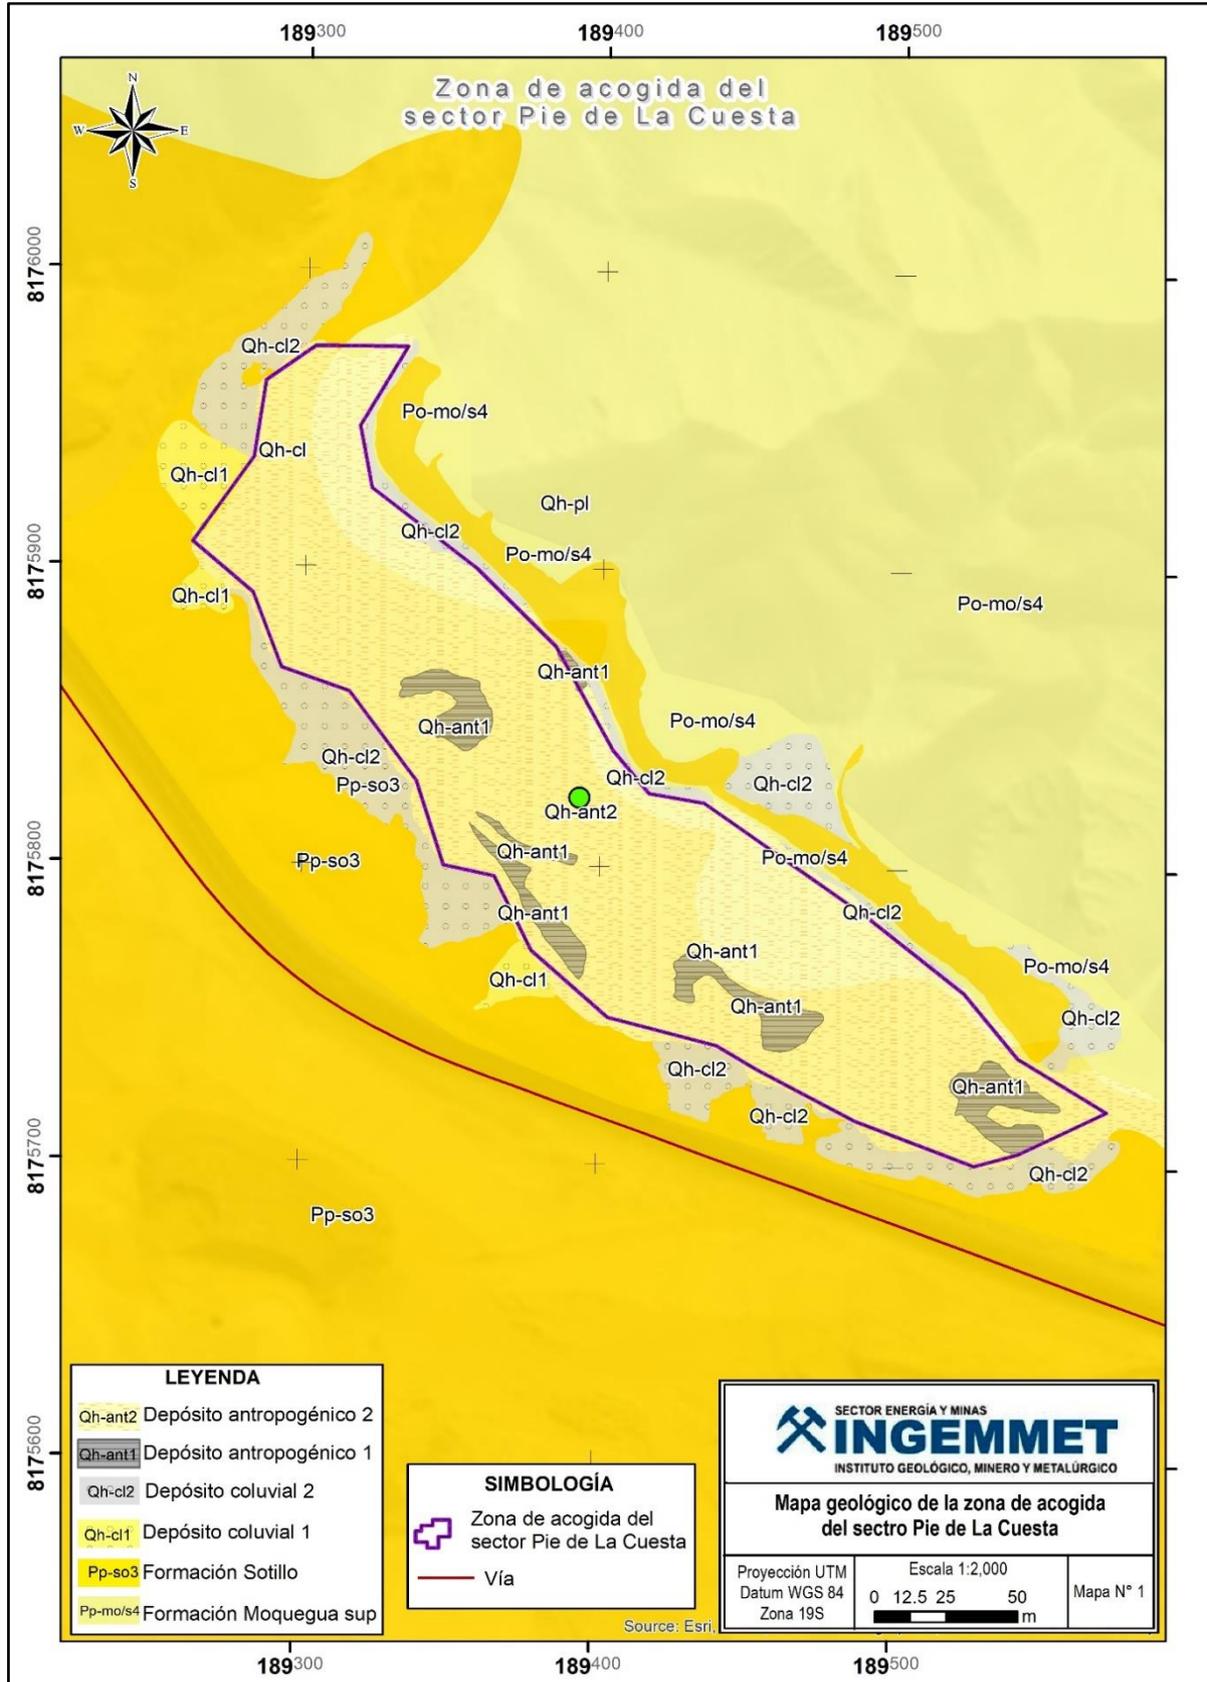
Mapa N°1. Geología de la zona de acogida del sector Pie de La Cuesta. Tomado y modificado del mapa geológico del cuadrángulo Arequipa 33-3 (Vargas, 1970).

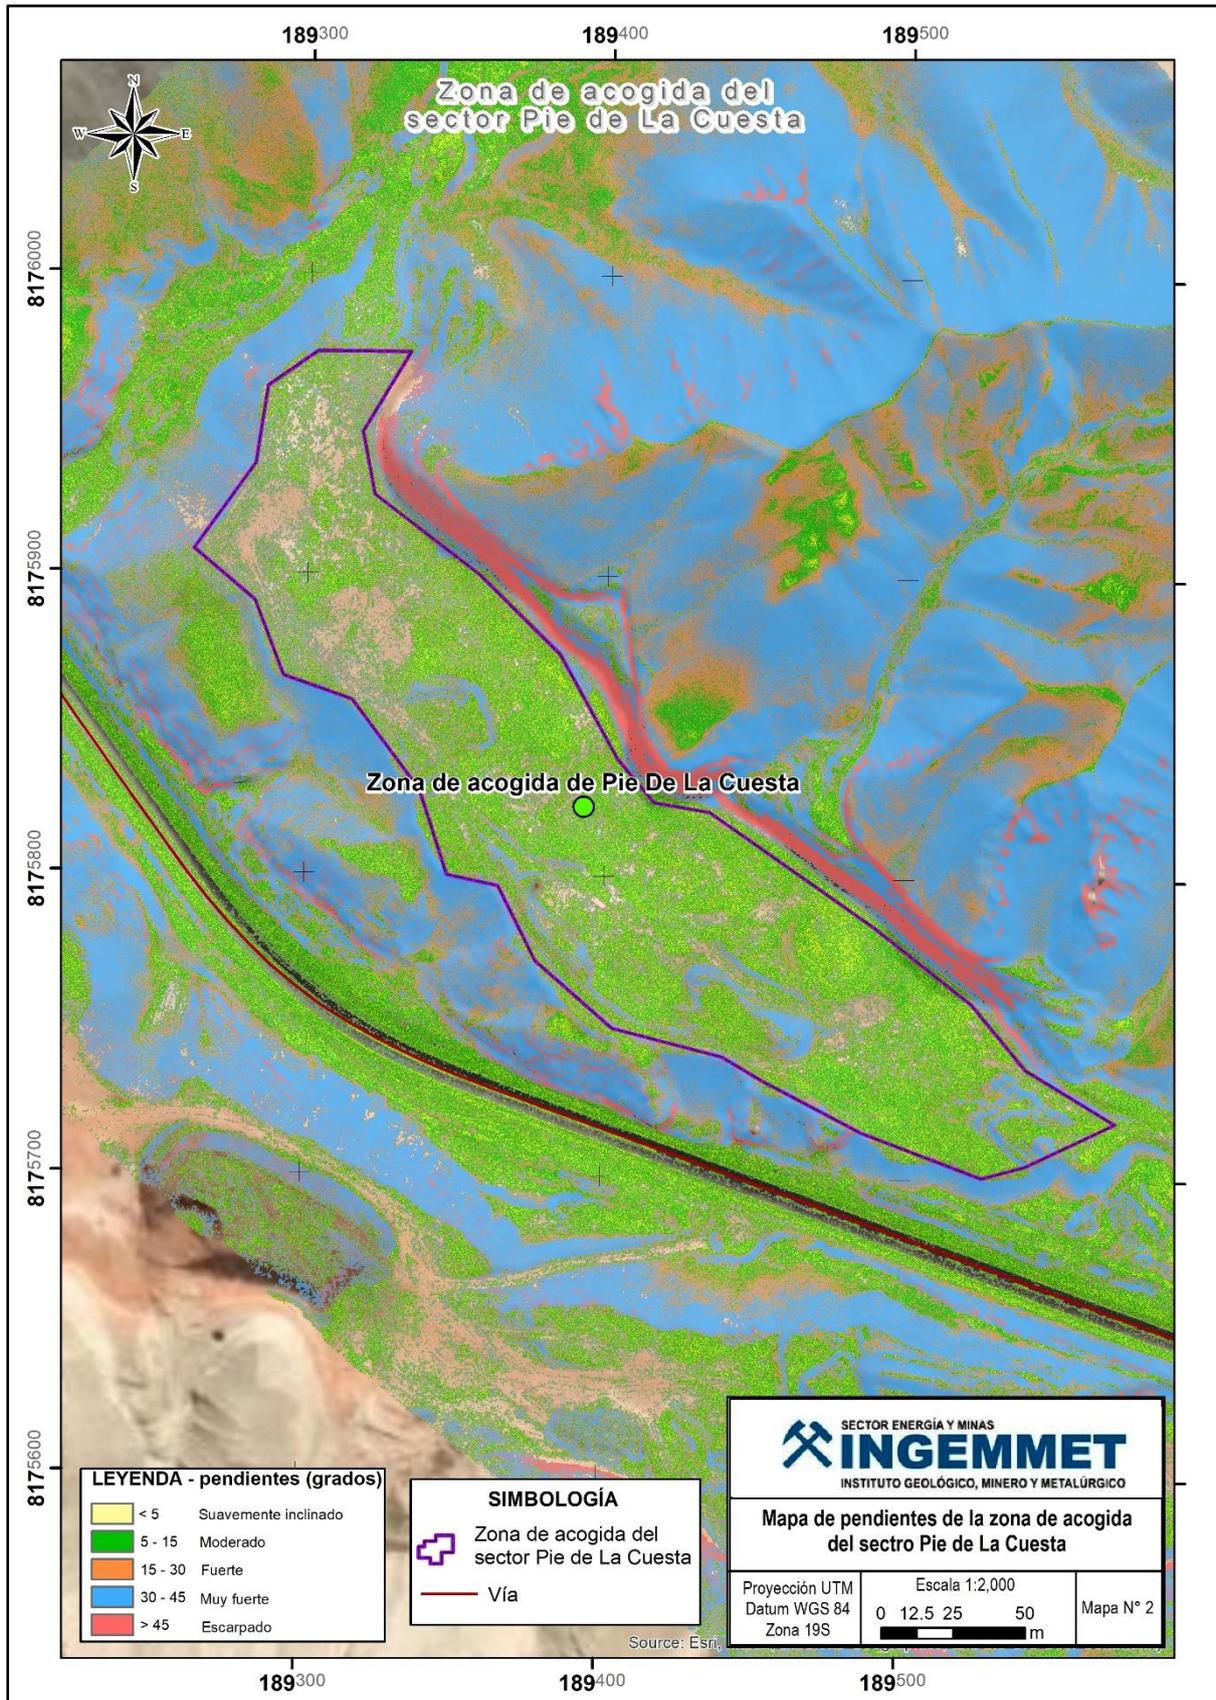
Mapa N°2. Pendiente de la zona de acogida del sector Pie de La Cuesta, elaborado a partir de un modelo digital de elevaciones (DEM – noviembre 2024) de 20 cm de resolución. Elaboración propia.

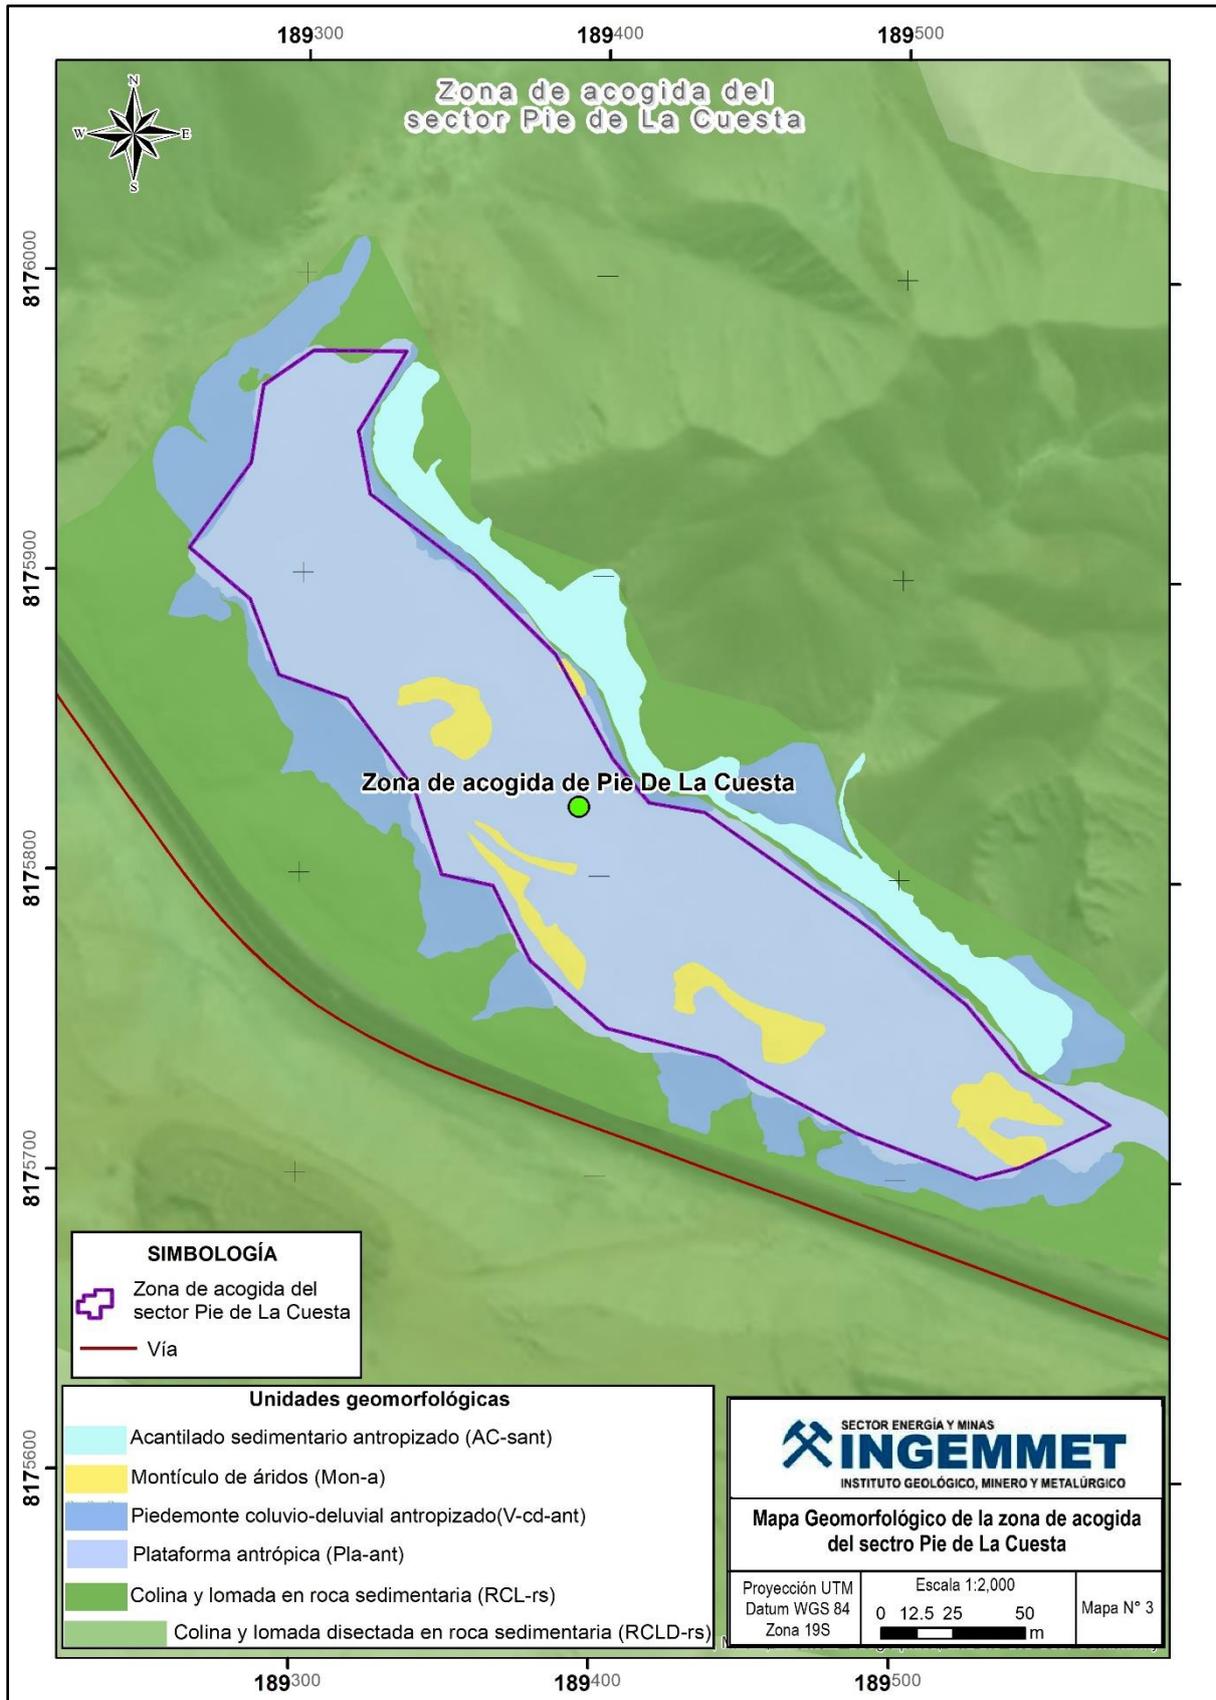
Mapa N°3. Geomorfología de la zona de acogida del sector Pie de La Cuesta. Tomado del mapa geomorfológico a escala 1:200,000 del Ingemmet.
