DIRECCIÓN DE GEOLOGÍA AMBIENTAL Y RIESGO GEOLÓGICO

Informe Técnico N° A7596

EVALUACIÓN DE PELIGROS GEOLÓGICOS POR DERRUMBES EN LA CALLE ATAHUALPA

Departamento: Junín
Provincia: Tarma
Distrito: Tapo

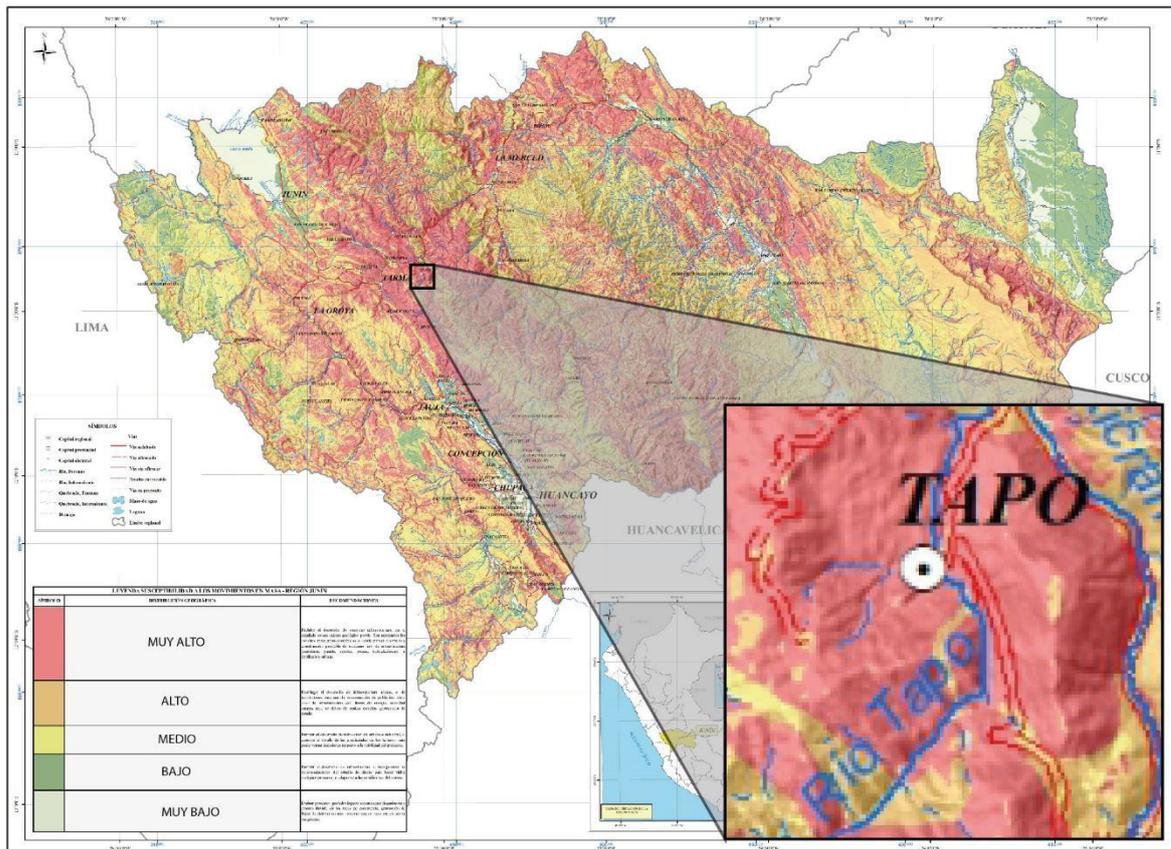
Figura 1. Mapa de susceptibilidad a movimientos en masa del departamento de Junín (Fuente: Luque., et al 2020).

B) Boletín N° 72, Serie C, Peligro geológico en la región Junín (Luque et al., 2020). Describe los peligros geológicos en la región Junín, así mismo realiza el mapa de susceptibilidad en la misma, donde se observa que el área de influencia de la calle Atahualpa y sus alrededores se encuentran en áreas de Muy Alta y Alta susceptibilidad (figura 1).

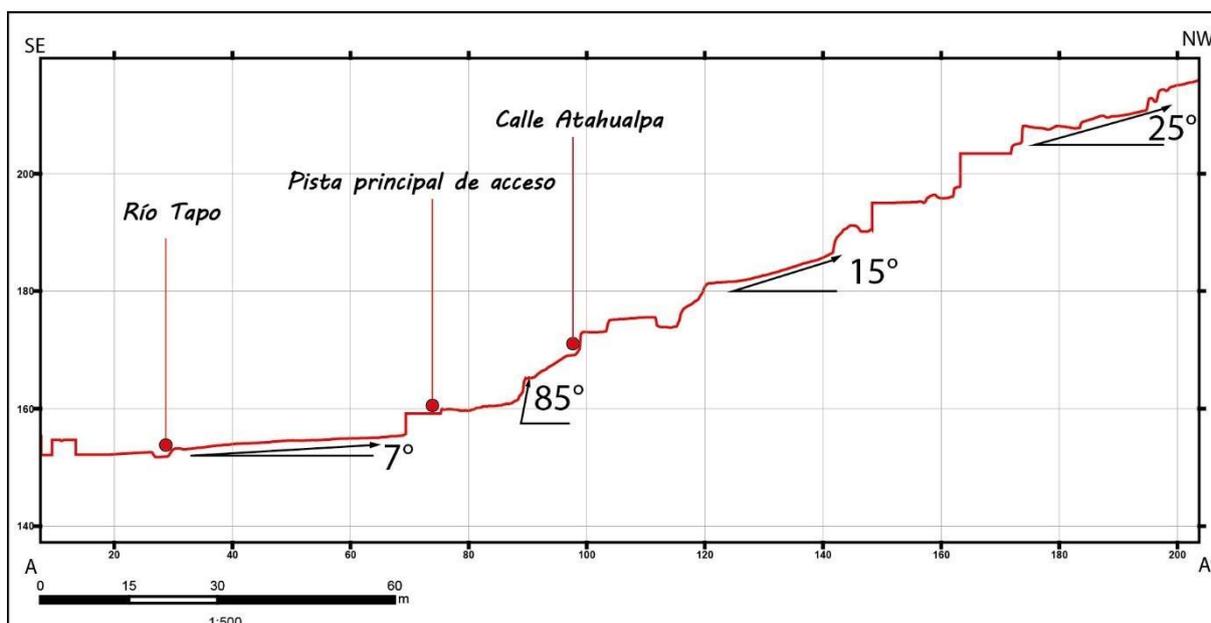
Figura 7. Perfil inferido del área de estudio.

Las pendientes promedio del área de evaluación se representan en el perfil A-A' de las figuras 7 y se describe en el cuadro 3.

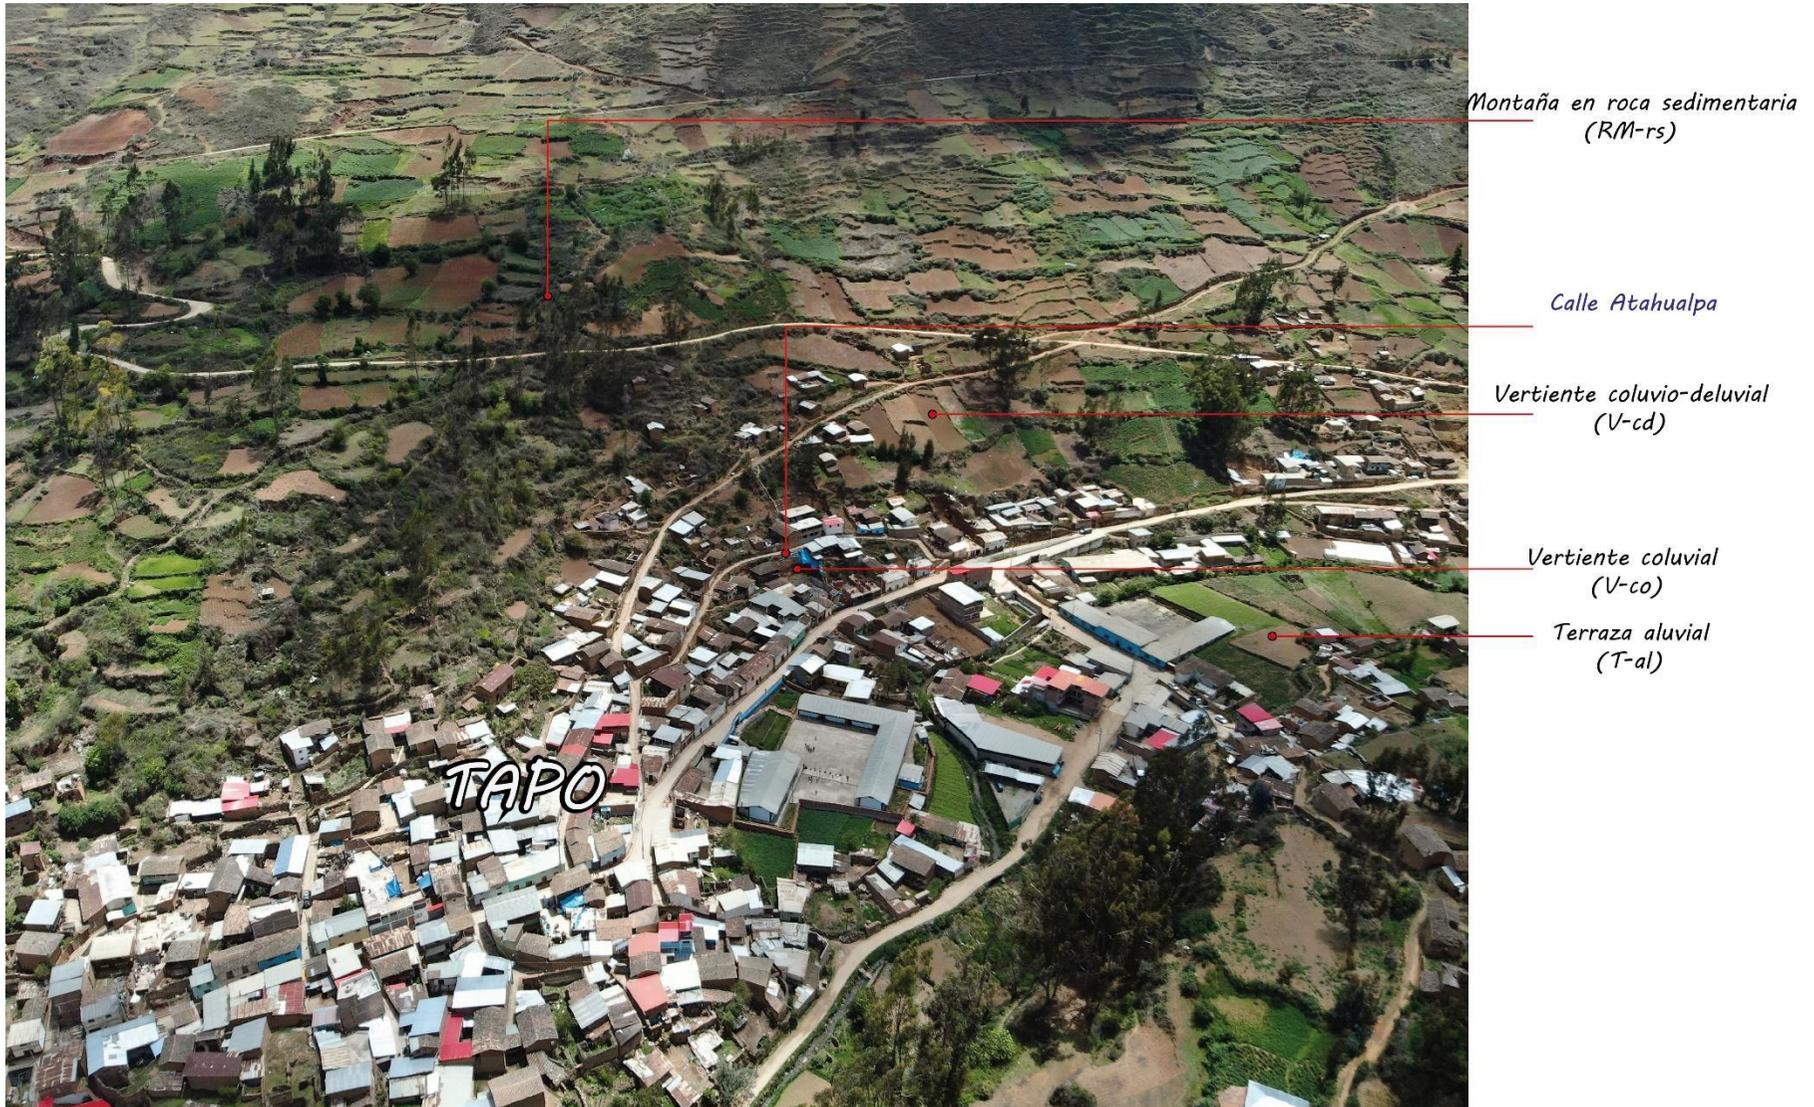
Figura 8. Subunidades geomorfológicas en el área de estudio.

Terraza coluvial (V-co): Esta se da por la ocurrencia de derrumbes recientes principalmente en las laderas de la calle Atahualpa, las zonas de arranque tienen pendientes de hasta 85°, generando depósitos en la parte baja de material detrítico suelto. Ocupa las zonas de geodinámica activa.

Terraza aluvial (T-al): presenta pendientes de 5° a 15° en el fondo del valle en ambas márgenes del río Tapo. Con alturas entre 2 a 4 m.
