Informe Técnico N° A7639

EVALUACIÓN DE PELIGROS GEOLÓGICOS EN LA LOCALIDAD DE COMAS

Departamento: Junín
Provincia: Concepción
Distrito: Comas

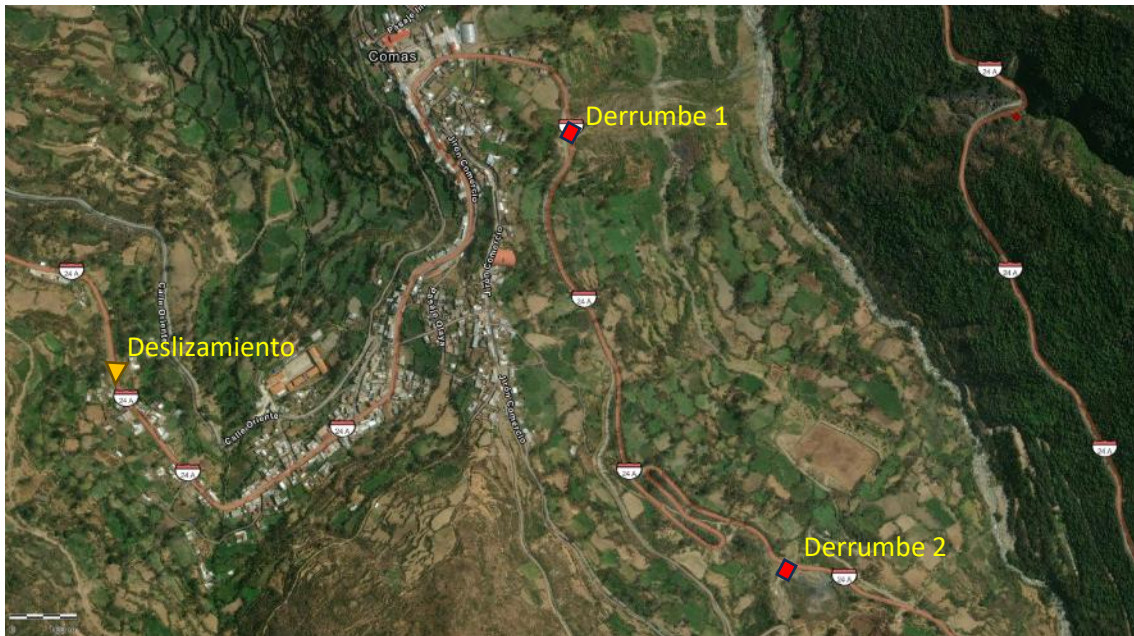
- C) El registro de peligros geológicos en el sistema GEOCATMIN, recopila información histórica de eventos, habiéndose registrado tres incidentes en el sector de análisis: un deslizamiento y dos derrumbes, los cuales se detallan en el cuadro que se presenta a continuación (figura 1, tabla 1).

2/3/2012, 19:00	Derrumbe 1	MAPA DE RIESGOS GEOLÓGICOS POR REGIONES: LIMA – PASCO – JUNÍN	
31/3/2003, 19:00	Derrumbe 2	Estudio Riesgos Geológicos - Franjas 1,2,3,4	Derrumbes periódicos activos, en una longitud de 105 m y altura de 20 a 50 m, a la margen izquierda del río Comas, escarpa antigua en la parte superior del talud, a la altura del Km1+400 al 1+500 carretera Comas-Satipo

Figura 1 Peligros geológico registrados en las cercanías de la localidad de Comas por el GEOCATMIN.

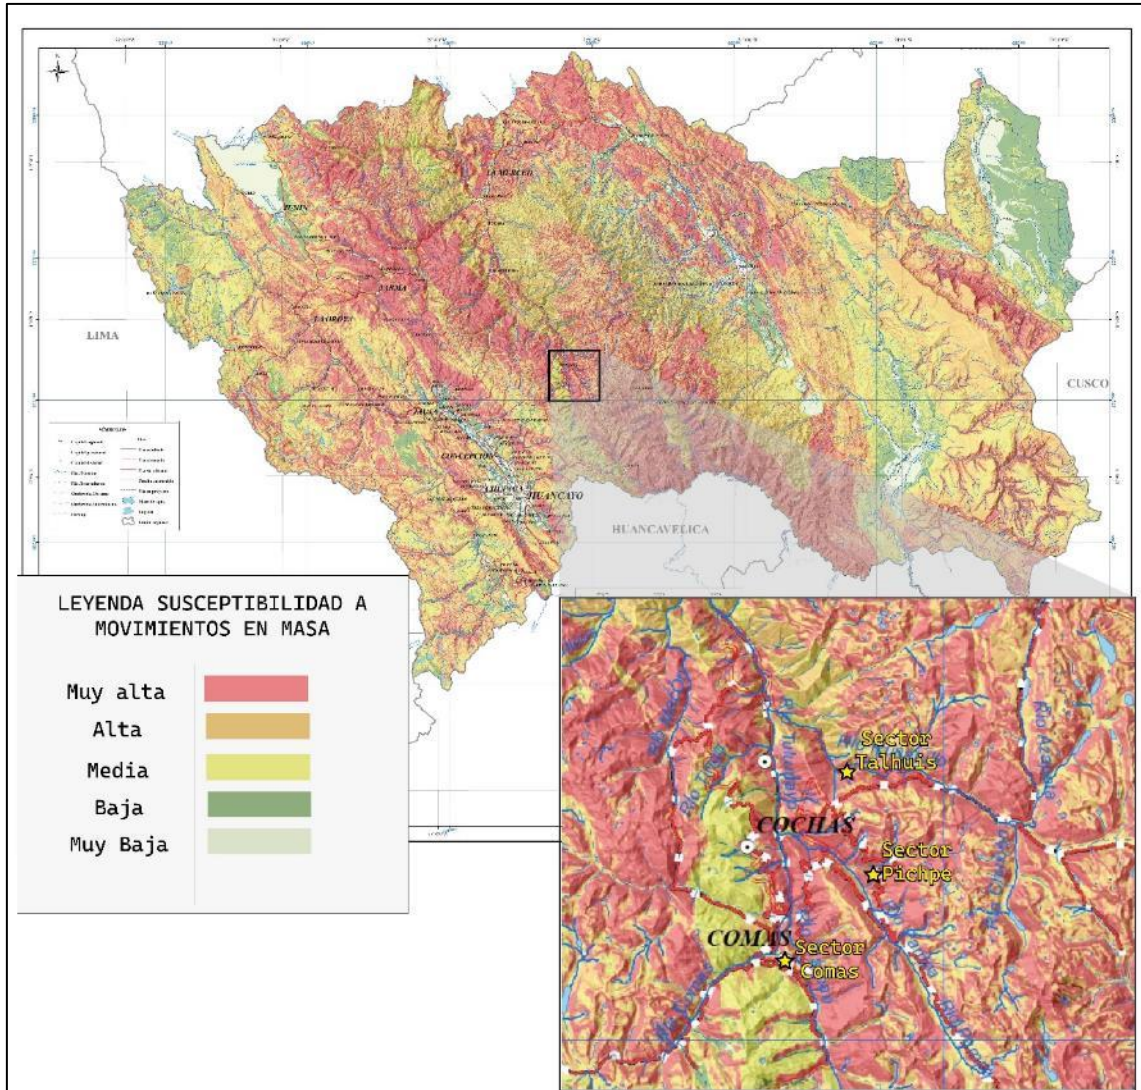
- A) El Boletín N° 72, Serie C, "Peligro geológico en la región Junín" (Luque et al., 2020), elaborado por el Instituto Geológico, Minero y Metalúrgico (INGEMMET). Este documento ofrece mapas de susceptibilidad a movimientos en masa, identificando áreas con diferentes niveles de riesgo. Según el mapa de susceptibilidad presentado el sector de Comas, se clasifica dentro de zonas de susceptibilidad Alta a muy Alta a movimientos en masa. Esto implica que es propensa a deslizamientos, huaicos y otros fenómenos geológicos similares, especialmente durante temporadas de lluvias intensas o eventos sísmicos (figura 2).

Figura 2: Susceptibilidad en el área de estudio a movimientos en masa (Fuente: Luque et al., 2020)

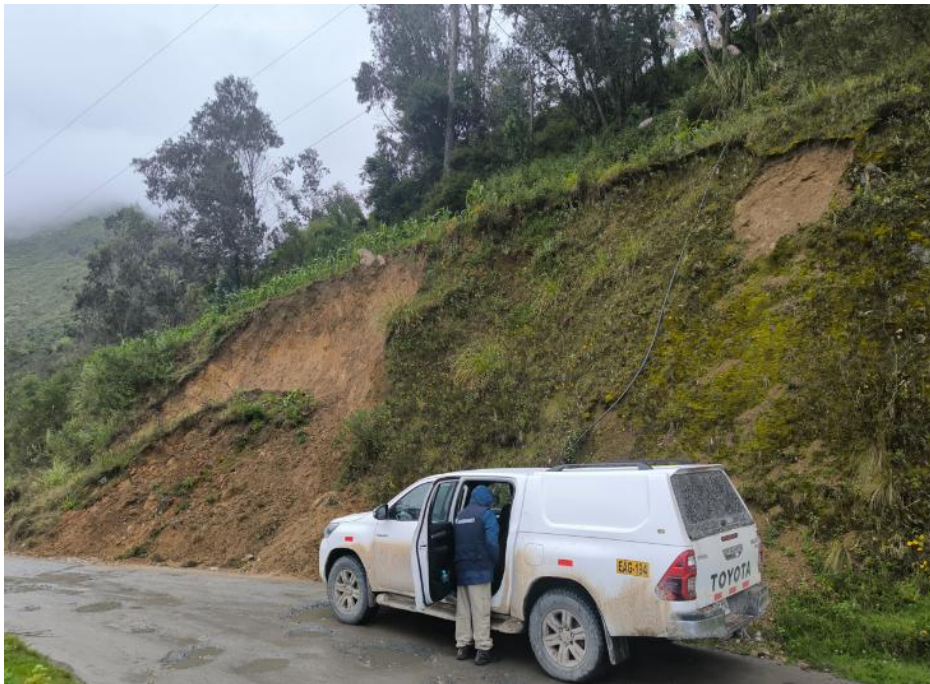
Fotografía 4: Depósitos coluviales en el sector Pucurs – Comas. UTM, WGS 84, 18s, X: 491278.15 m E; Y: 8704511.18 m S.

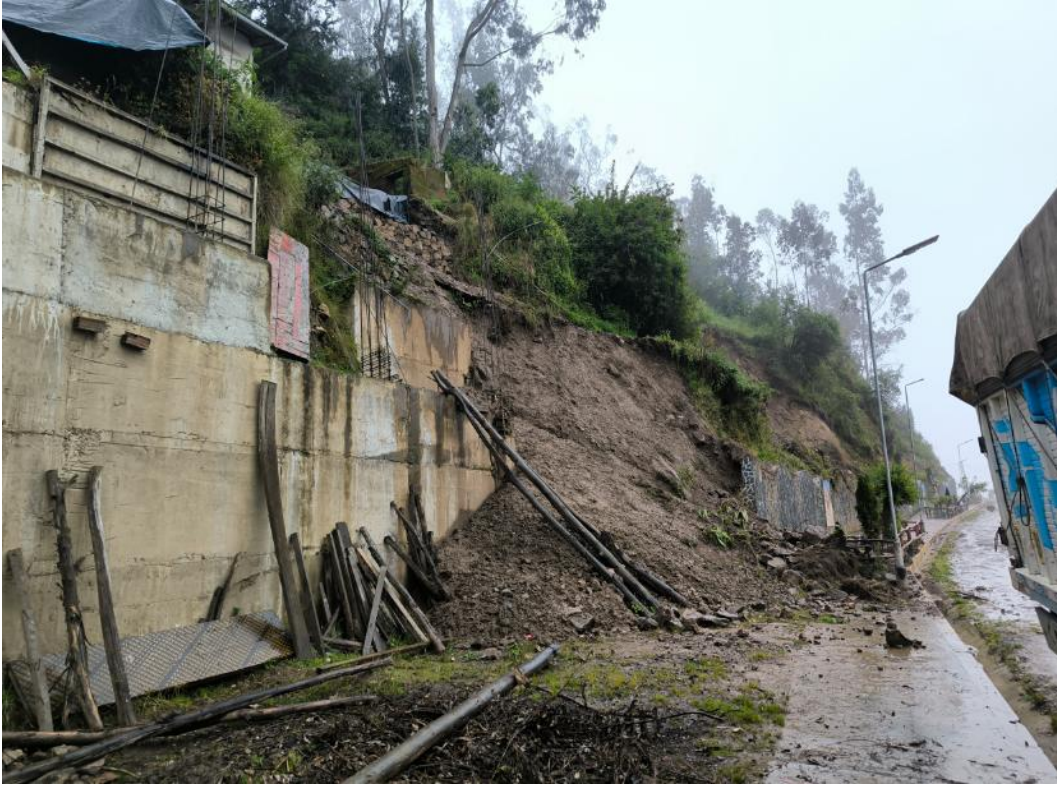
Fotografía 5: Depósitos coluviales en la entrada del centro poblado Comas. UTM, WGS 84, 18s, X: 490587.96 m E; Y: 8704189.21 m S.

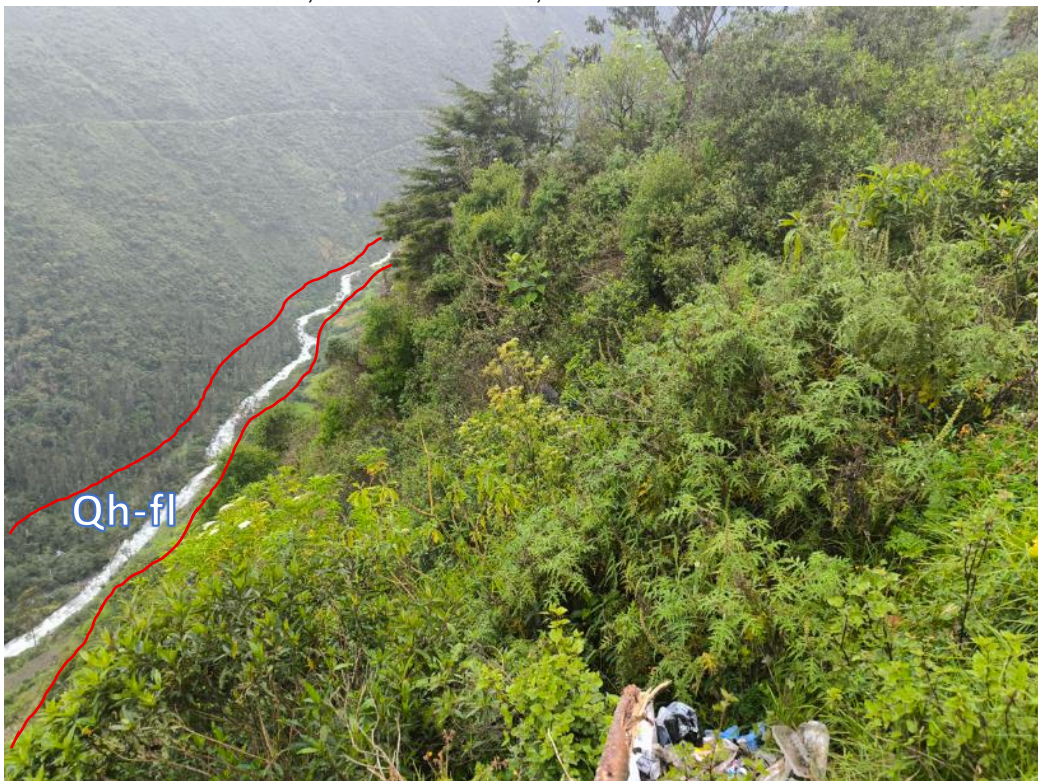
El área de estudio está flanqueada por los ríos Tisilpan y Comas, los cuales discurren en un profundo encajonamiento que alcanza un desnivel aproximado de 290 metros respecto al terreno circundante. En sus cauces se observan depósitos de gravas subredondeadas (fotografía 6).

Fotografía 6: Depósitos fluviales en el fondo del valle – Río Tisilpan.

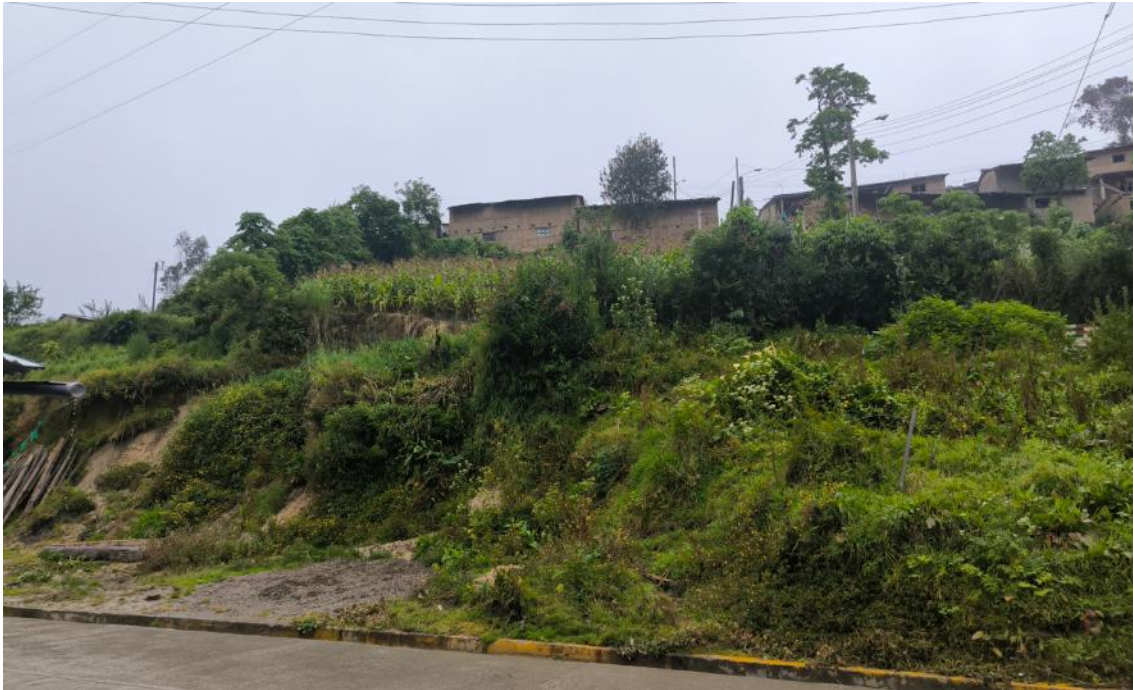
En general, esta unidad presenta una estratificación poco definida, típica de depósitos retrabajados, y su morfología se adapta a la topografía irregular del relieve, ocupando laderas medias e inferiores, así como zonas de pie de monte. Desde el punto de vista geotécnico, representa una unidad inestable, cuya manipulación sin técnicas adecuadas puede desencadenar procesos de inestabilidad (fotografía 7).

Fotografía 7: Depósitos coluvio-deluviales en el sector de Comas.

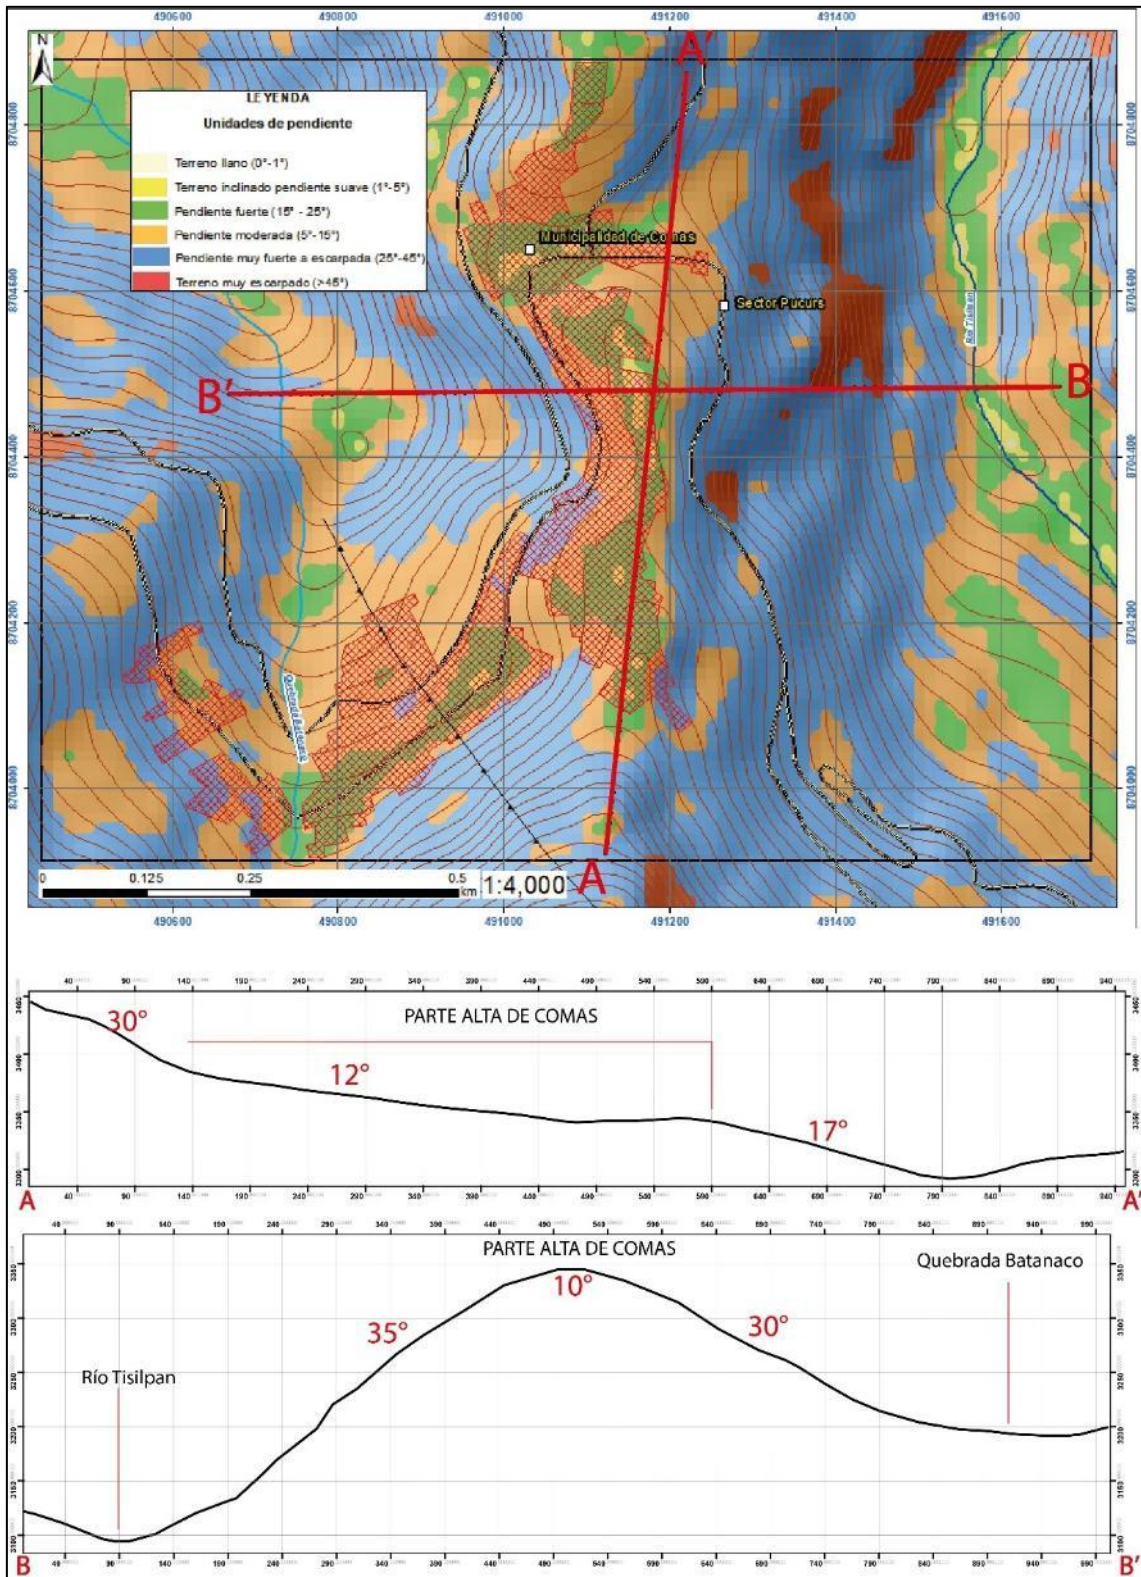
En el área urbana del centro poblado, las pendientes varían entre 10° y 12°, lo que sugiere condiciones topográficas moderadas. Sin embargo, se identifica una diferenciación altitudinal interna: una zona baja, donde se localizan infraestructuras como la carretera de acceso, la comisaría y la municipalidad, y una zona alta, separada por un desnivel de aproximadamente 15 m, donde se asientan otras viviendas. La ladera que conecta ambas zonas presenta pendientes extremadamente escarpadas, con valores de 70° a 80°, lo que constituye un sector de alta susceptibilidad a procesos de

remoción en masa, especialmente en condiciones de saturación del terreno o sismos (figura 6).

Figura 6: Perfiles promedio de pendientes en el área de inspección.
