Informe Técnico N° A6698

EVALUACIÓN GEOLÓGICA Y GEODINÁMICA DEL DESLIZAMIENTO DE TARABAMBA

REGIÓN ANCASH, PROVINCIA DE SIHUAS,
DISTRITO DE CASHAPAMPA,
PARAJE DE TARABAMBA

OCTUBRE 2015

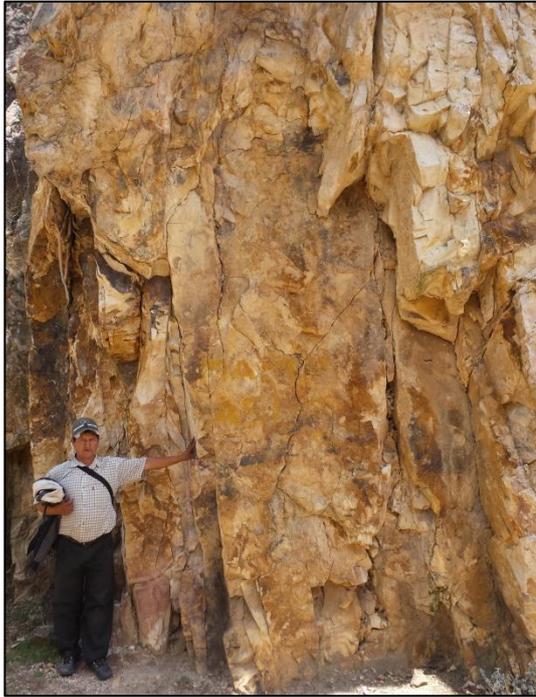
Foto 1: Areniscas blancas de la Formación Farrat

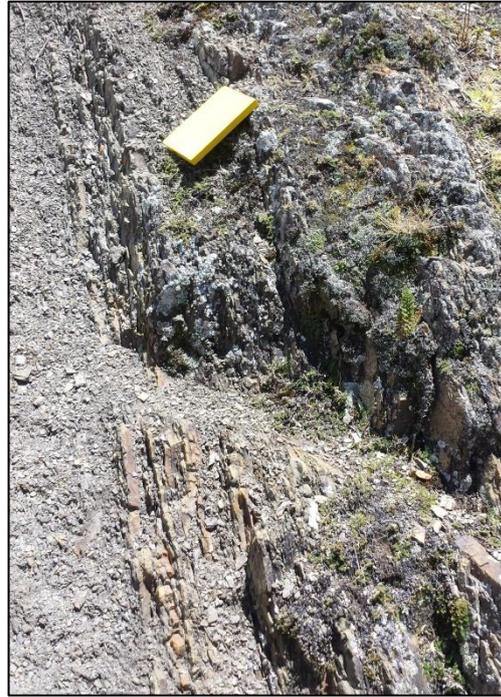
Foto 2: Intercalación de lutitas y calizas de la Formación Pariahuanca

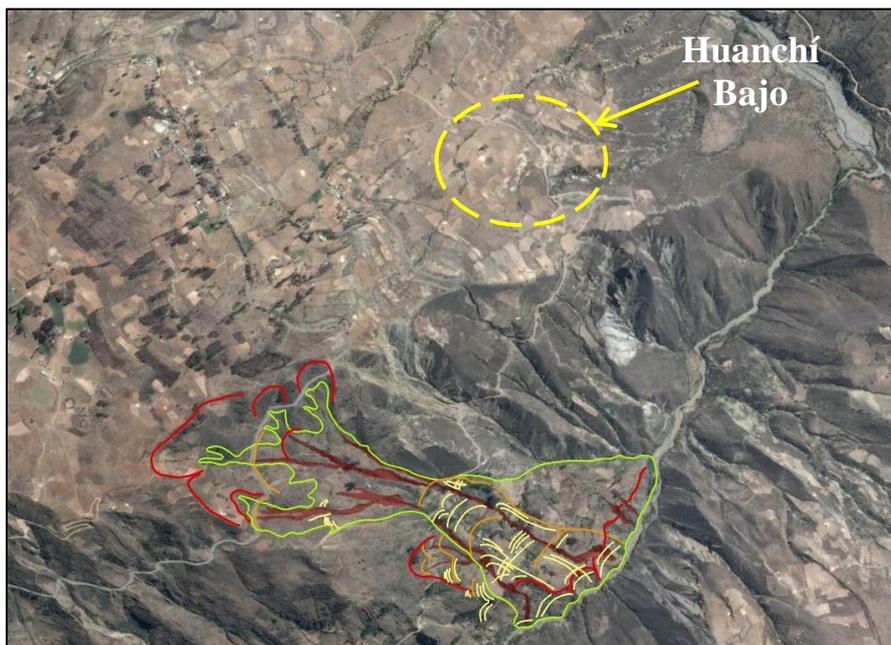
Fig. 10: Ubicación del sector de Huanchí Bajo, como zona adecuada para la reubicación de los pobladores de Tarabamba.

Por estas condiciones geológicas y geomorfológicas, el sector de Huanchí Bajo es adecuado para la ocupación urbana, sin embargo se debe delimitar zonas de probables fenómenos geodinámicos y áreas de expansión urbana.

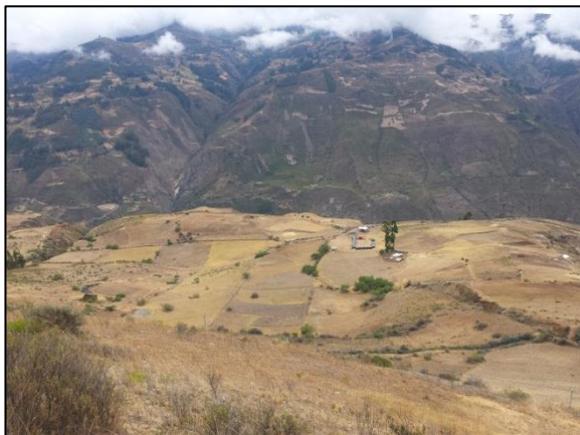
Geomorfológicamente, Huanchí Bajo se localiza sobre una meseta o planicie sedimentaria, la cual presenta pendiente suave de entre 5° y 10° (fotos 24 y 25),

Foto 24: Meseta de Huanchí Bajo.

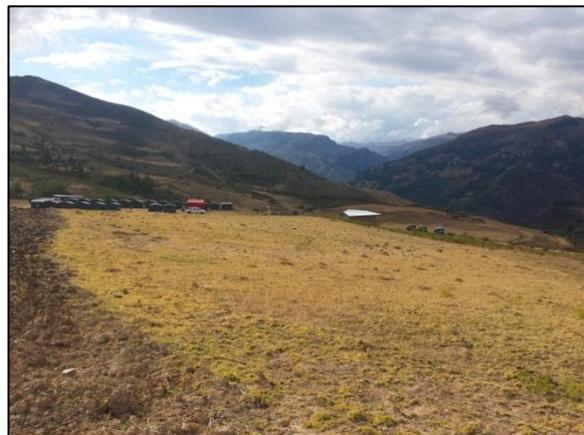
Foto 25: Depósitos residuales en la meseta de Huanchí

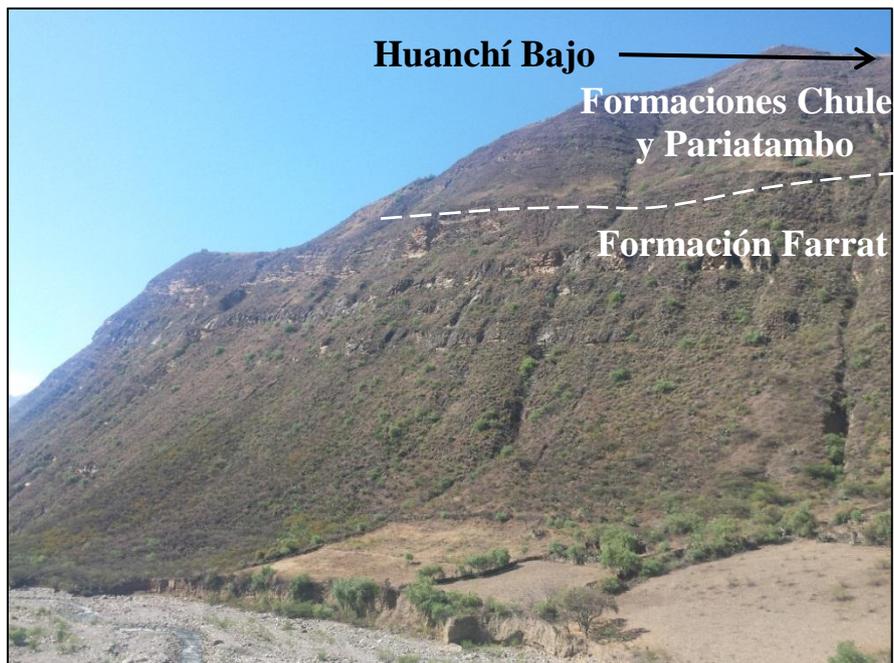
Geológicamente, este sector se encuentra sobre delgados niveles de depósitos residuales, es decir suelos originados de la degradación in situ de la roca madre, y en menor proporción sobre depósitos coluviales; estos depósitos cuaternarios se encuentran cubriendo calizas y areniscas de las formaciones Chulec y Pariatambo, las que sobreyacen a areniscas de la Formación Farrat (foto 26).

Foto 26: Ladera noroccidental de la meseta de Huanchí Bajo, donde se puede observar los afloramientos rocosos de la base.

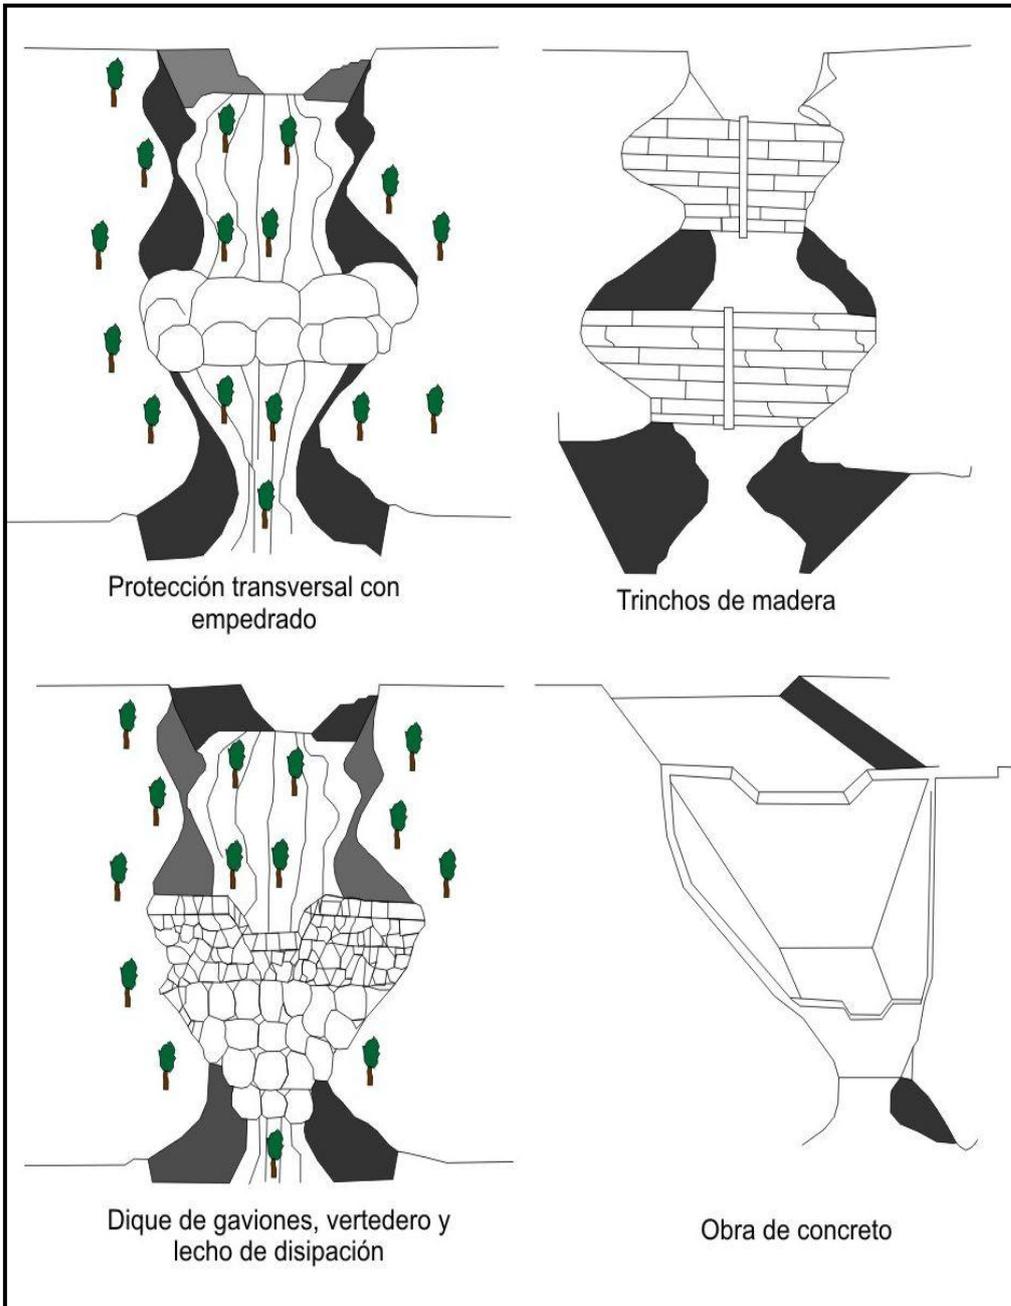
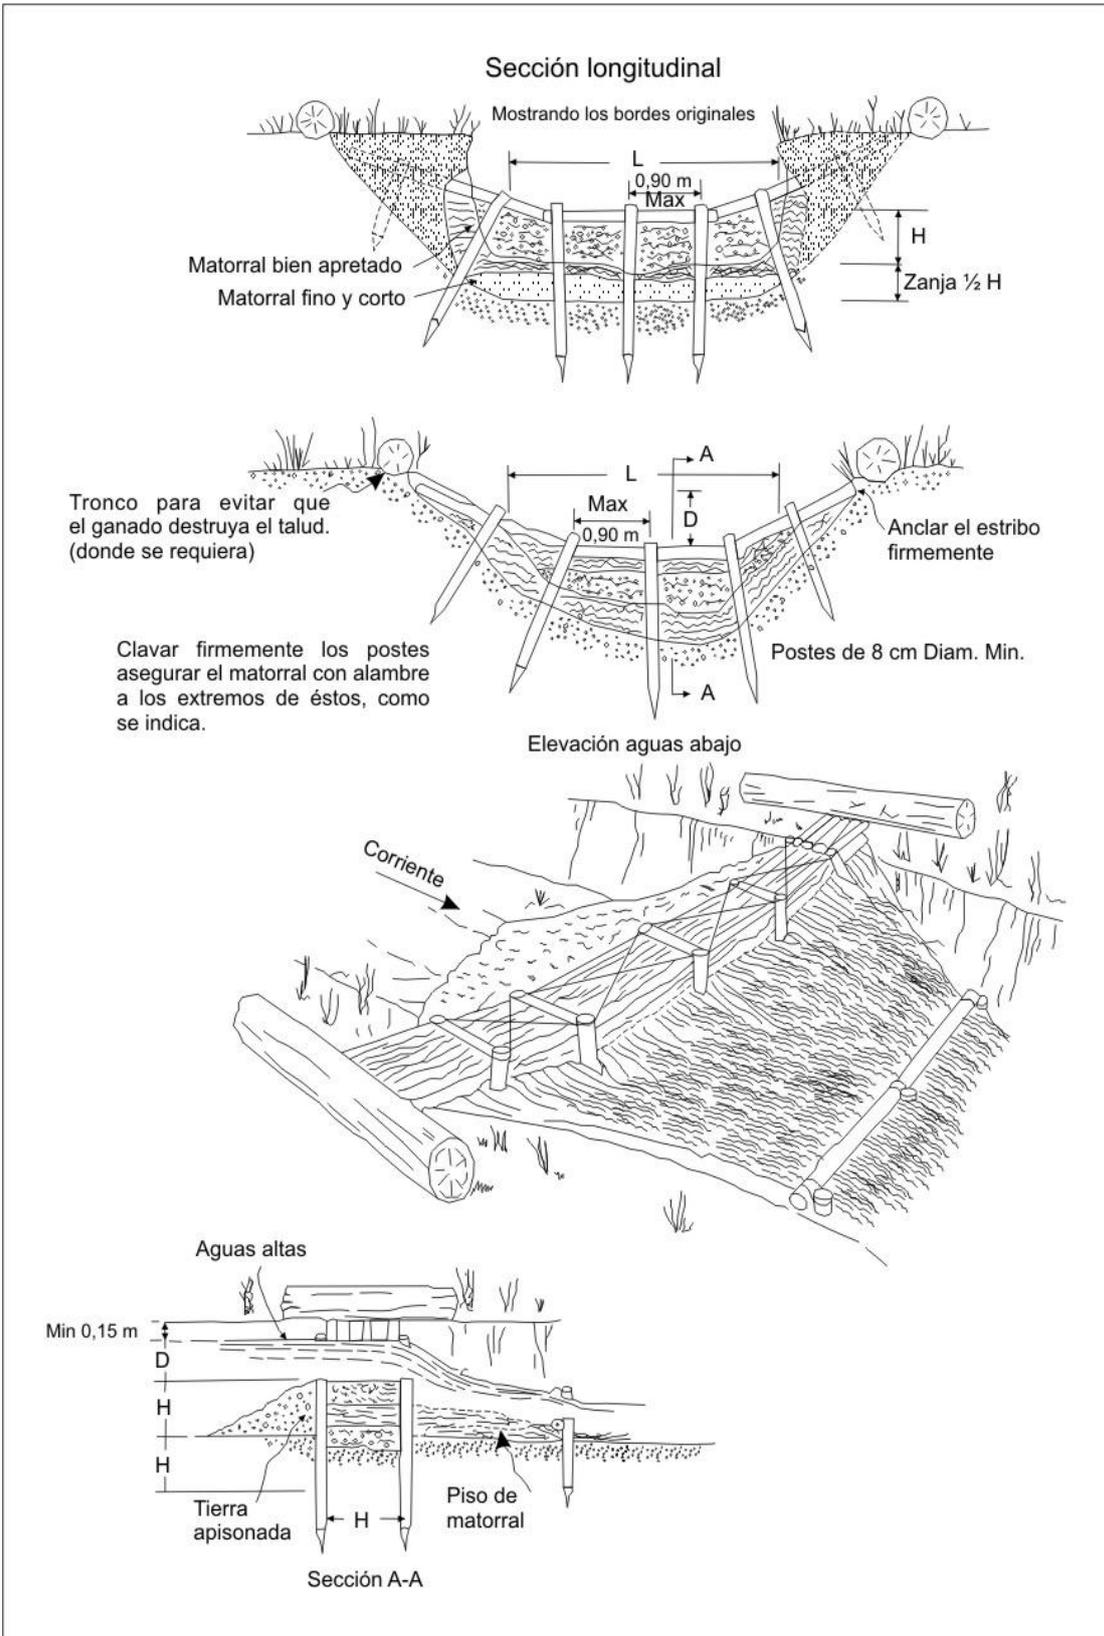
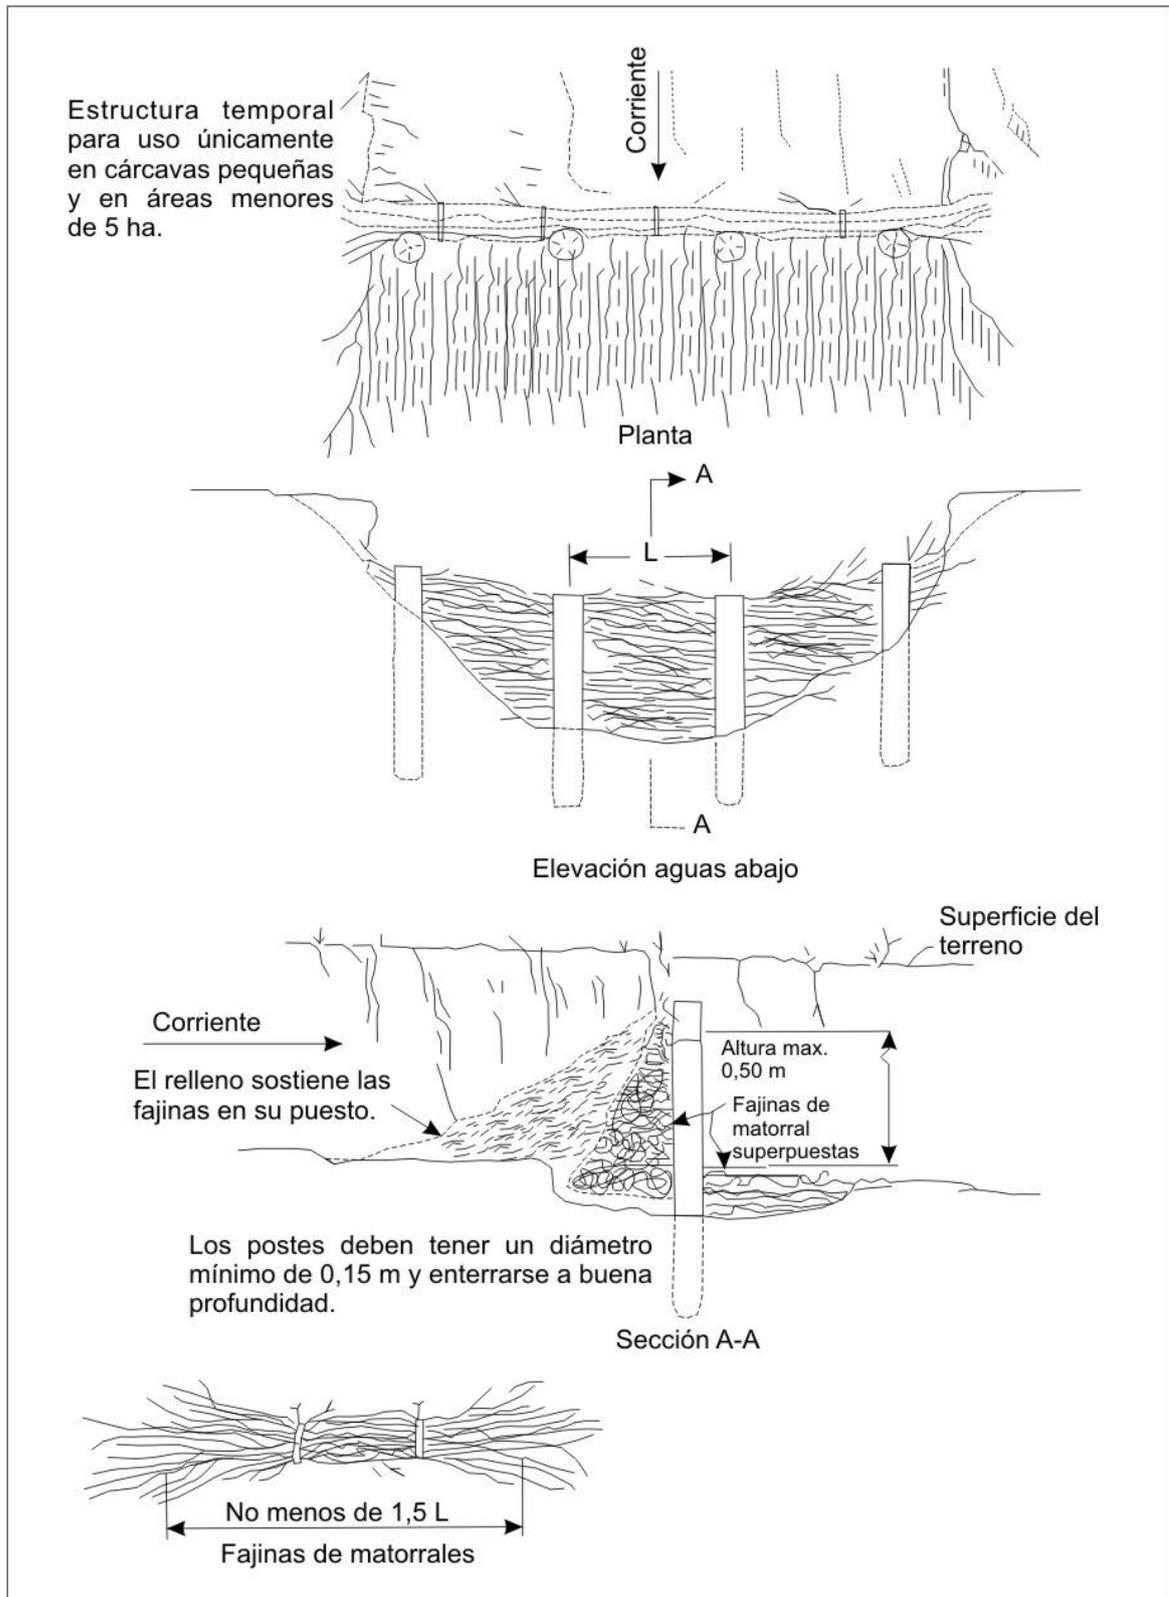
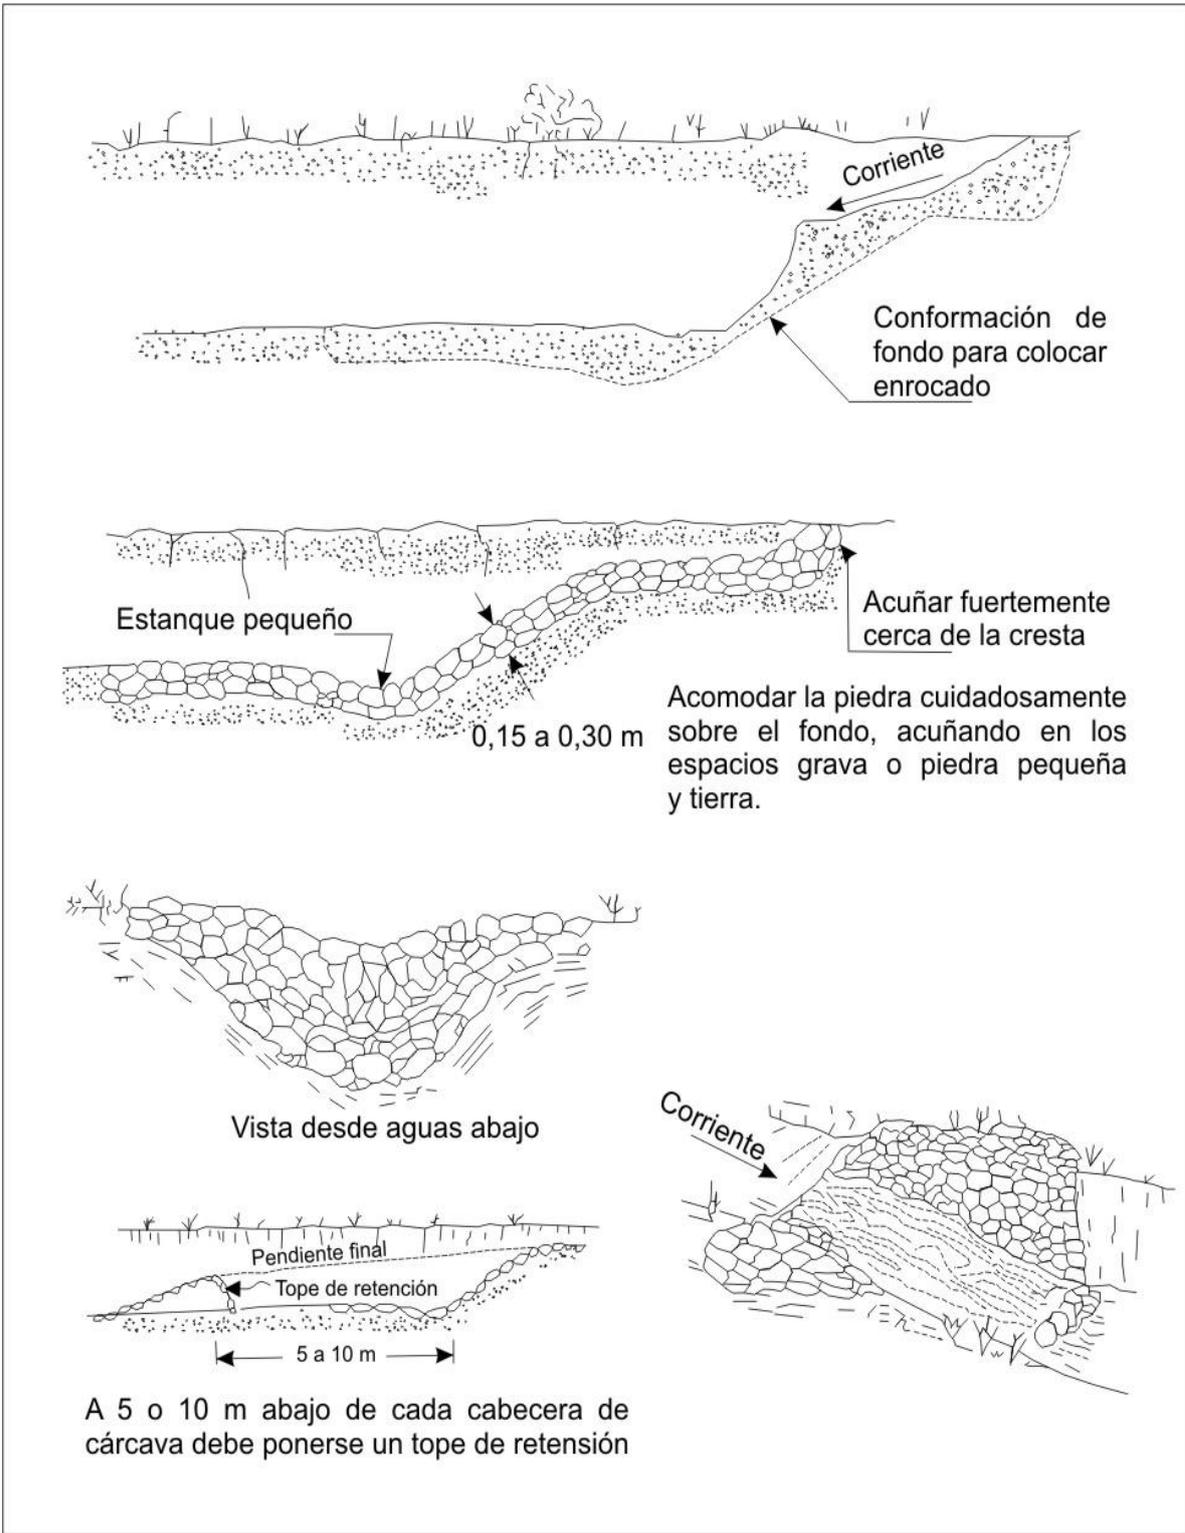
Fig. 12: Obras hidráulicas transversales para el control de la erosión en cárcavas (CENICAFE, 1975):

Fig. 13: Presa de matorral tipo doble hilera de postes (adaptado de Valderrama et al., 1964).

Fig. 14: Presas de matorral tipo una hilera de postes (adaptado de Valderrama et al., 1964).

Fig. 15: Trincho de piedra para cabecera de cárcava en zona de mina (adaptado de Valderrama et al., 1964).

- El desarrollo de programas de control y manejo de cárcavas sobre la base de diques o trinchos transversales construidos con materiales propios de la región como troncos, ramas, etc. (figuras 12, 13, 14 y 15).

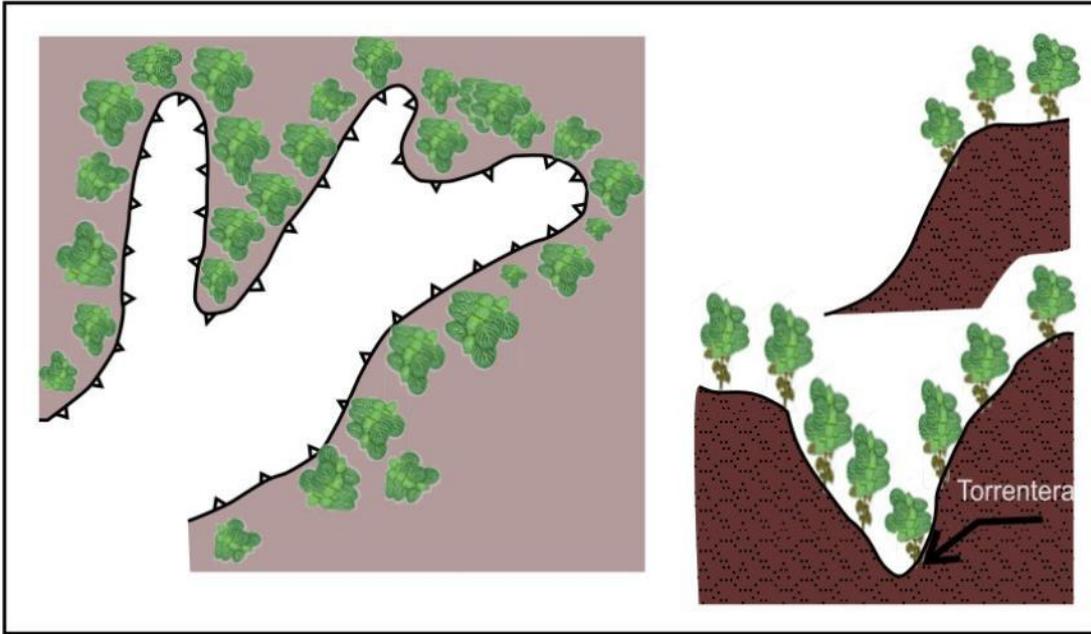
Fig. 16: Vista en planta y en perfil de los procesos de forestación en cabeceras y márgenes de las áreas inestables.

- Zanjas de infiltración articuladas de acuerdo a las condiciones climáticas de la región.
- Permitir el crecimiento de la cobertura vegetal nativa a lo largo de la cárcava y en las zonas circundantes a ella (figura 16), y de esta manera asegurar su estabilidad, así como la disipación de la energía de las corrientes concentradas en los lechos de las cárcavas.
