**Informe Técnico N° A7647**

# **EVALUACIÓN DE PELIGROS GEOLÓGICOS POR MOVIMIENTOS EN MASA EN LOS ANEXOS CARHUAJARA Y HUANCHAY**

Departamento: Áncash  
Provincia: Bolognesi  
Distrito: San Miguel de Corpanqui

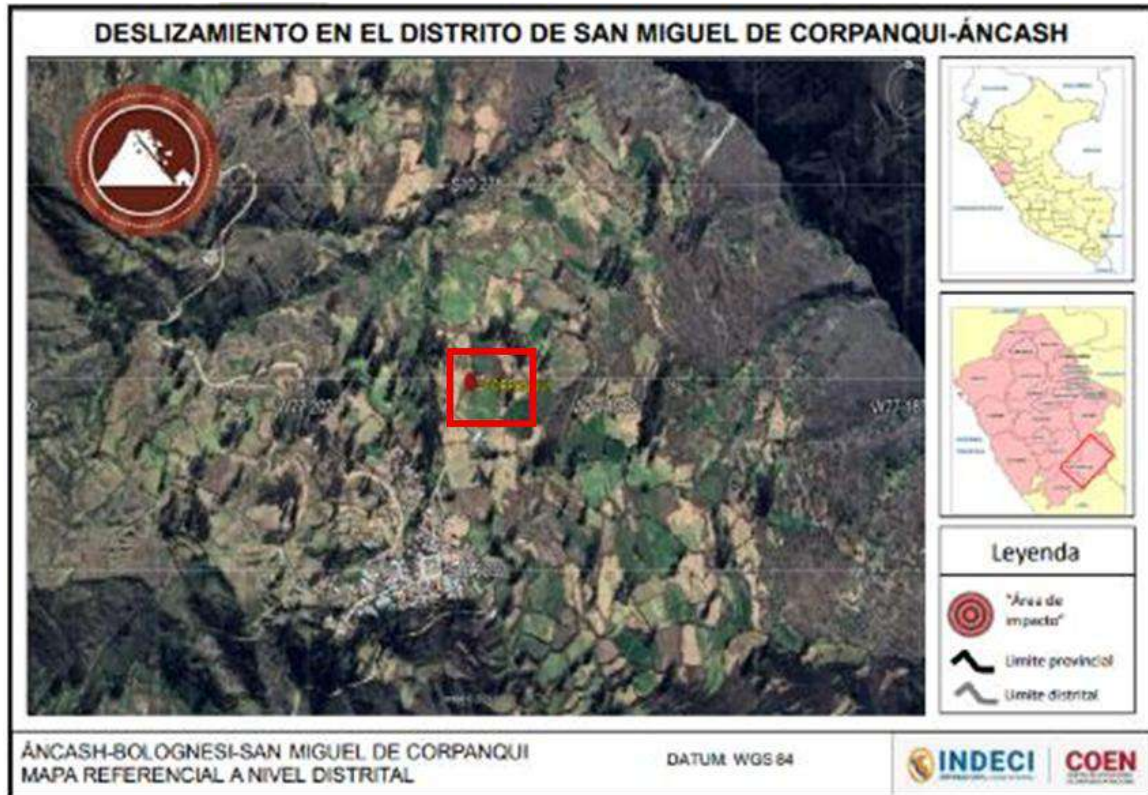
- D) Reporte complementario N° 2448 – 23/2/2025/COEN-INDECI, DESLIZAMIENTO EN EL DISTRITO DE SAN MIGUEL DE CORPANQUI – ANCASH, donde reportan que a consecuencia de las lluvias intensas se produjo un deslizamiento que ocasionó daños materiales a la infraestructura de transporte (red vial departamental AN-112 tramo Corpanqui-Llaclla) en la localidad de Corpanqui.

**Figura 01.** Ubicación del deslizamiento ocurrido en el distrito San Miguel de Corpanqui.

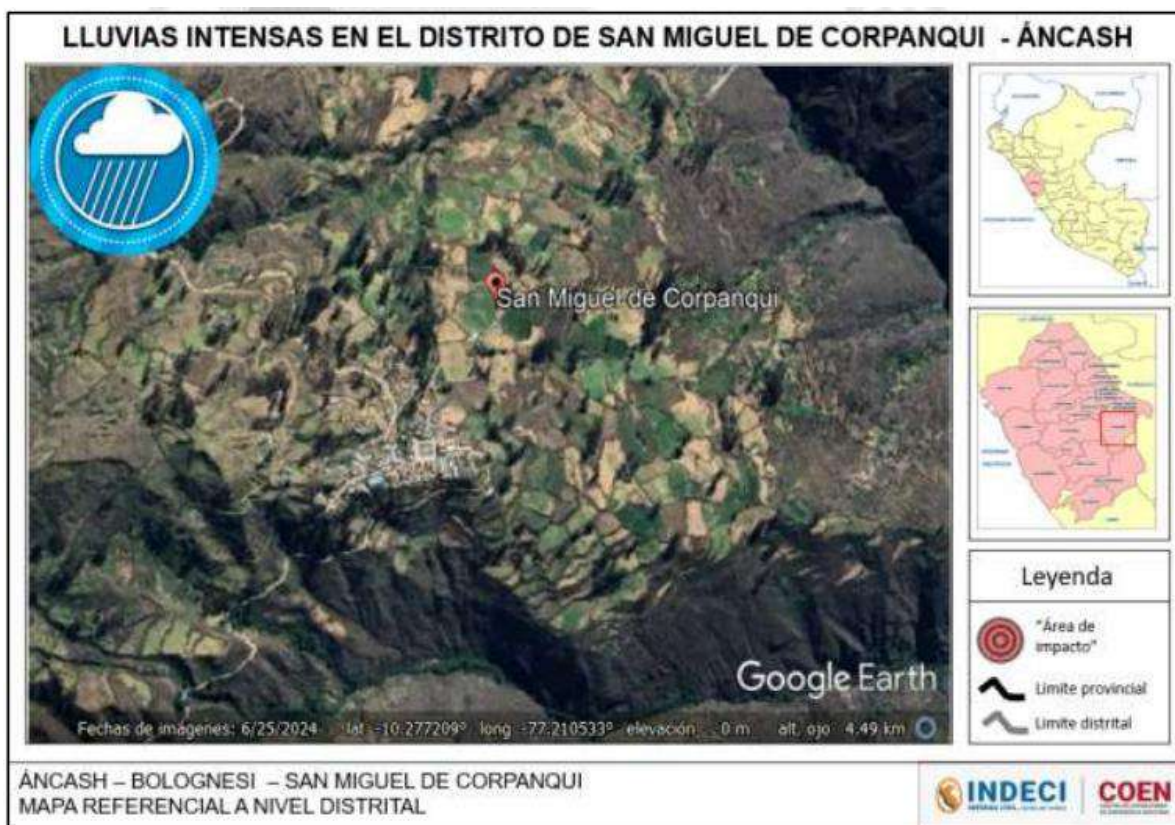
**Figura 02.** Ubicación del deslizamiento ocurrido el 19/2/2025 en la localidad Corpanqui, distrito San Miguel de Corpanqui.

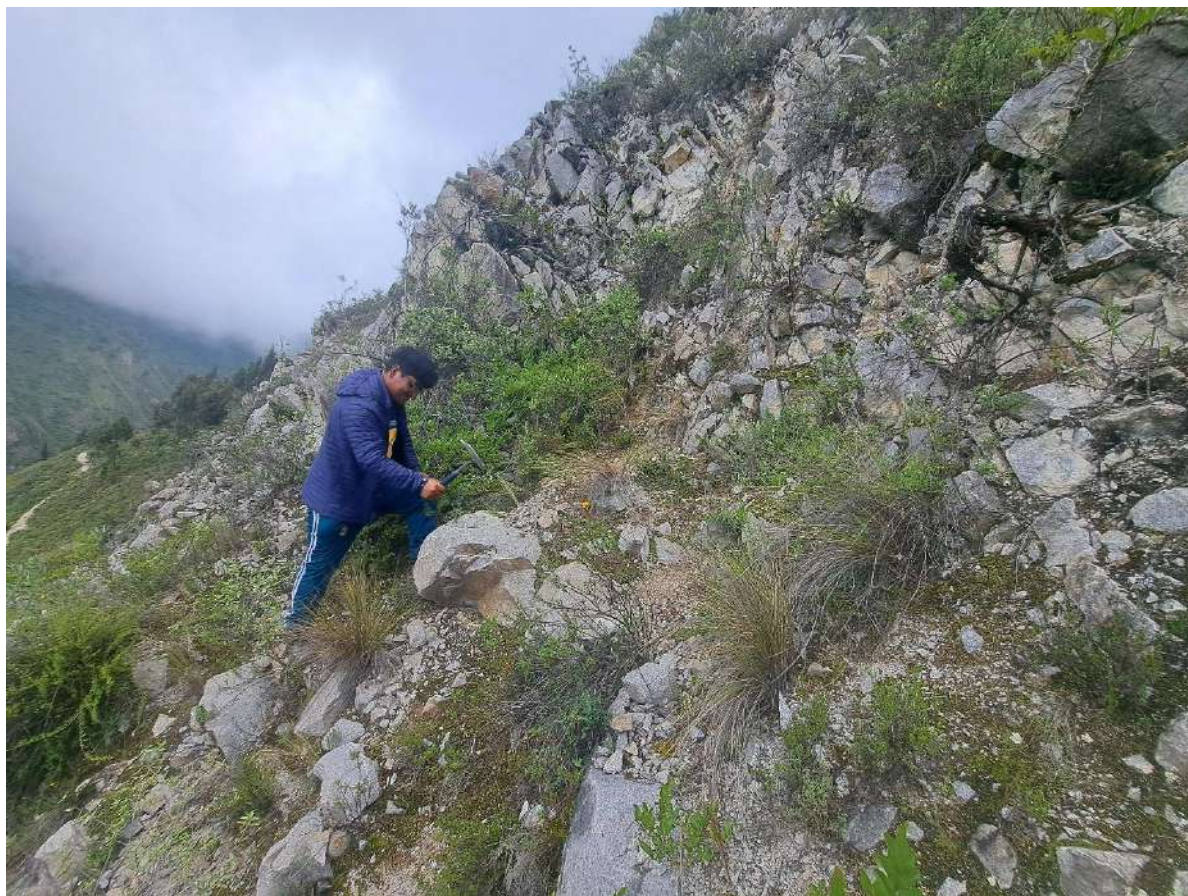
**Fotografía 1.** Vista del afloramiento de monzogranito, el cual se encuentra medianamente a muy fracturado.

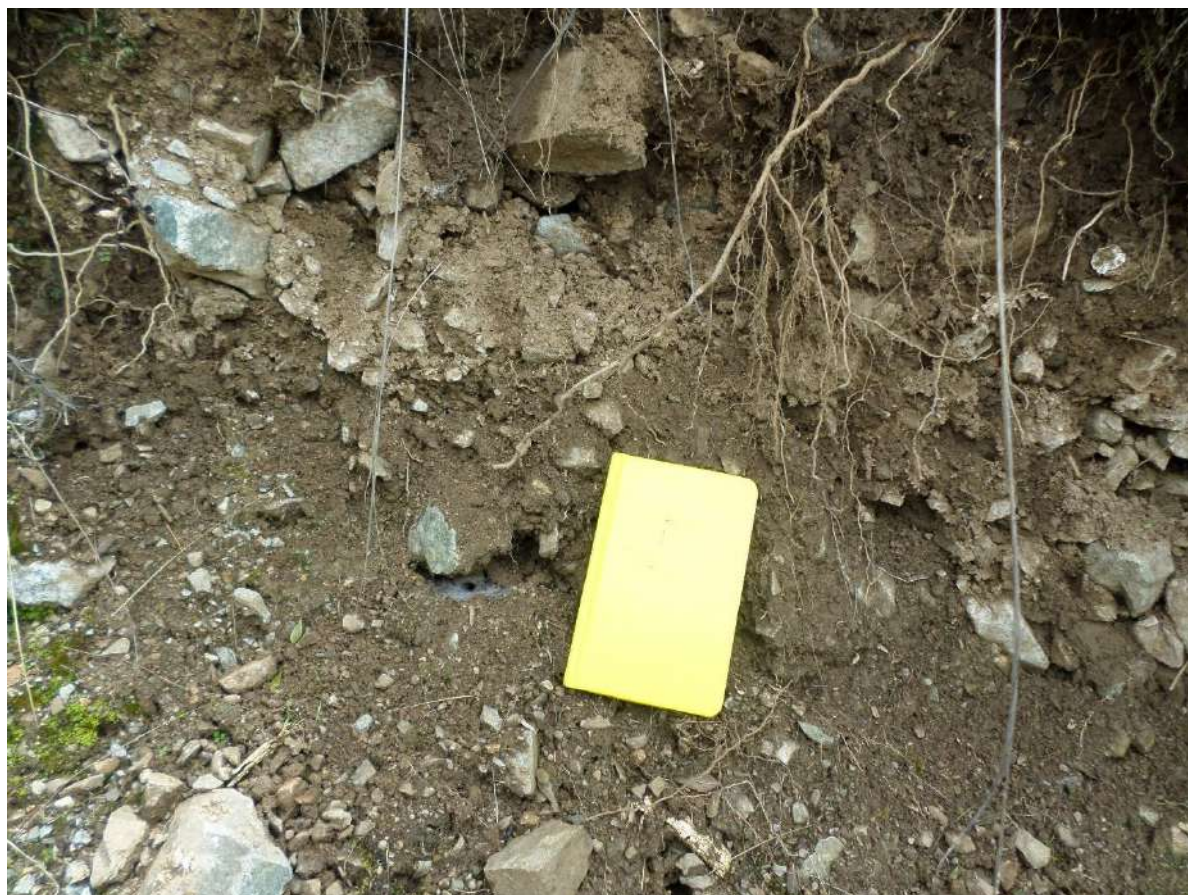
Son depósitos poco consolidados, compuestos por fragmentos de roca angulosos, heterométricos y de naturaleza litológica homogénea producto del depósito de derrumbes, caída de rocas y deslizamientos recientes, presentan fragmentos de rocas de tipo monzogranito de 4 a 40 cm de diámetro envuelta en una matriz limo-arenosa. El depósito se encuentra conformada por bloques (15%), gravas (40%), arena (15%), limo (30%) (Fotografía 2).

**Fotografía 2.** Vista del depósito coluvial, correspondiente al depósito de derrumbe reciente en el Anexo Carhuajara.

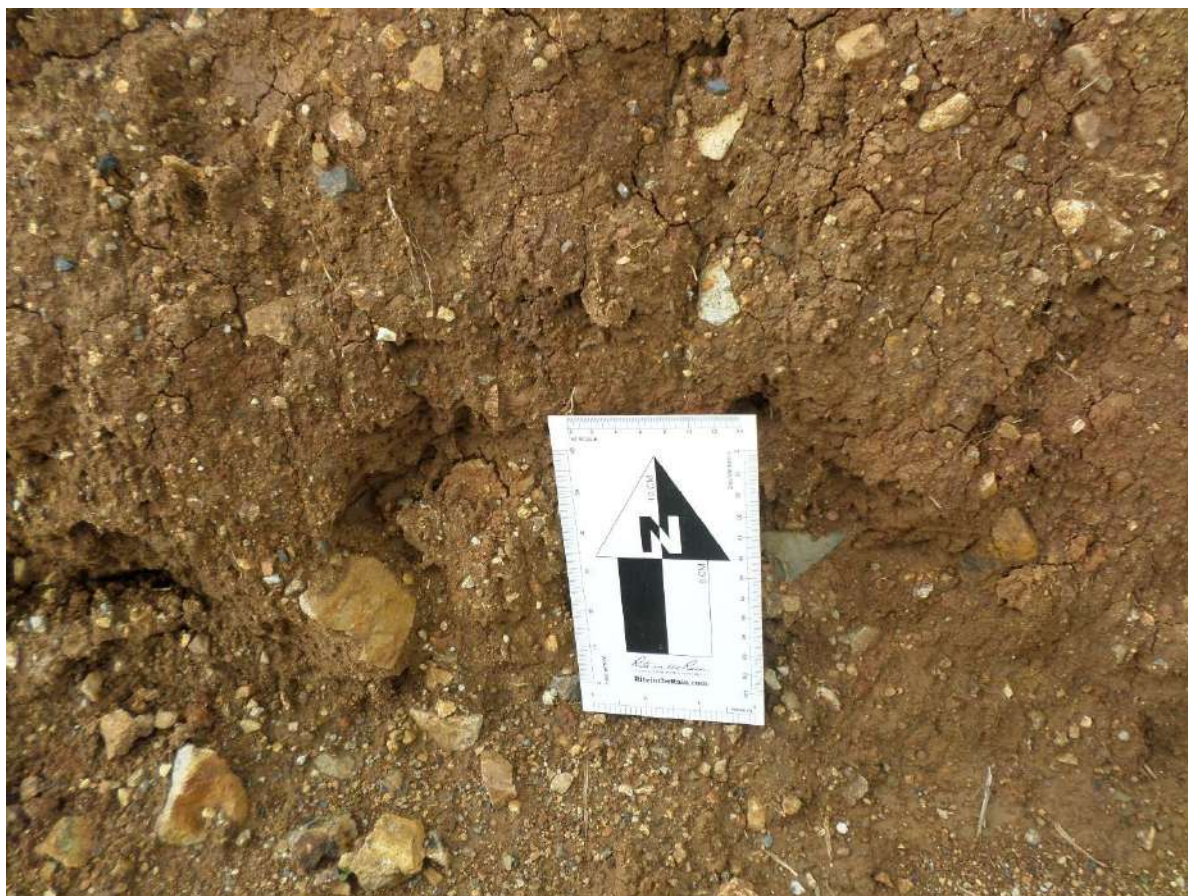
Proviene de diversos movimientos en masa, transportados por la gravedad e influencia del agua. Se encuentran sobre las laderas de montañas. Se le asigna una edad Cuaternario-Holoceno. Dentro de este tipo de depósito se encuentran los materiales generados por los deslizamientos antiguos; se ubican en las laderas de los sectores evaluados, conformado por gravas angulosas a sub angulosas; en una matriz arcillo-limosa de alta plasticidad (Fotografía 3).

**Fotografía 3.** Vista del depósito coluvio-deluvial, correspondiente al depósito de un deslizamiento antiguo, ubicado en el Anexo Huanchay.

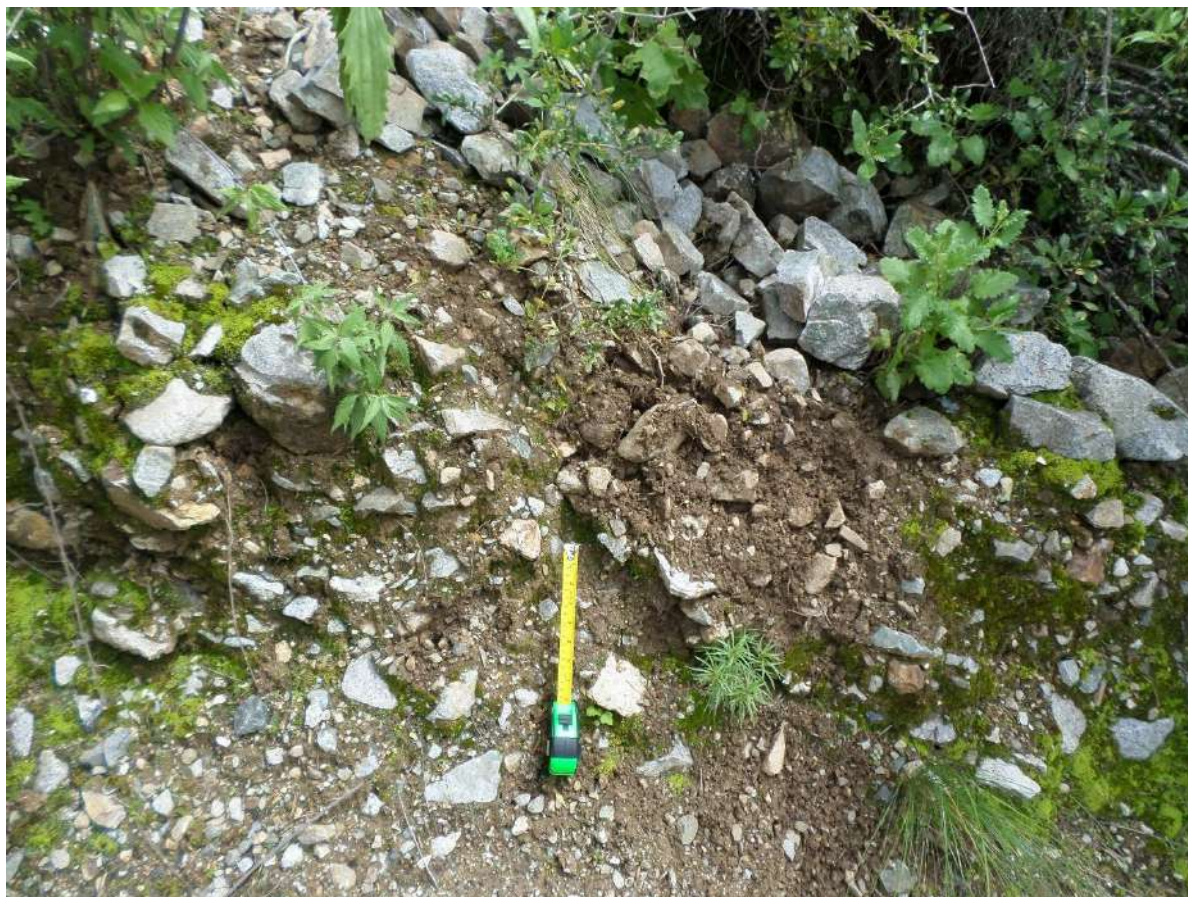
Corresponde a un depósito producto de flujo de detritos (huico), conformado por fragmentos rocosos heterométricos cantos (20%), gravas (50%), arena (15%), arcilla y limo (15%), depositados en forma de abanicos en el cerro Shahuinpunta (Anexo Carhuajara) producto del material arrastrado por el agua de las lluvias, formando flujos de detritos, el cual inicia ladera arriba siendo encausado por la cárcava, este proceso afecta en periodos lluviosos el tramo de la vía trocha carrozable de Carhuajara – Cajamarquilla. (Fotografía 4).

**Fotografía 4.** Vista del depósito proluvial (depósito de flujo de detritos) – Anexo Carhuajara.

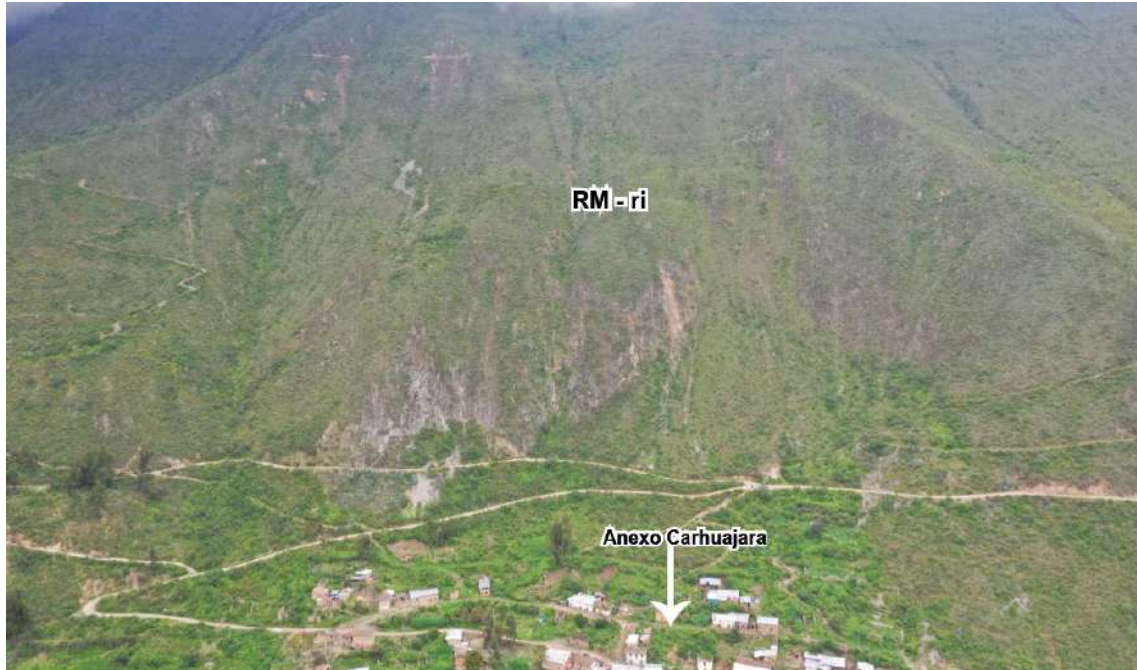
**Figura 7.** Vista de la Subunidad de montaña en roca intrusiva (RM-ri), cuyas laderas presentan pendientes de muy fuerte a muy escarpado ( $25^{\circ}$  -  $>45^{\circ}$ ).

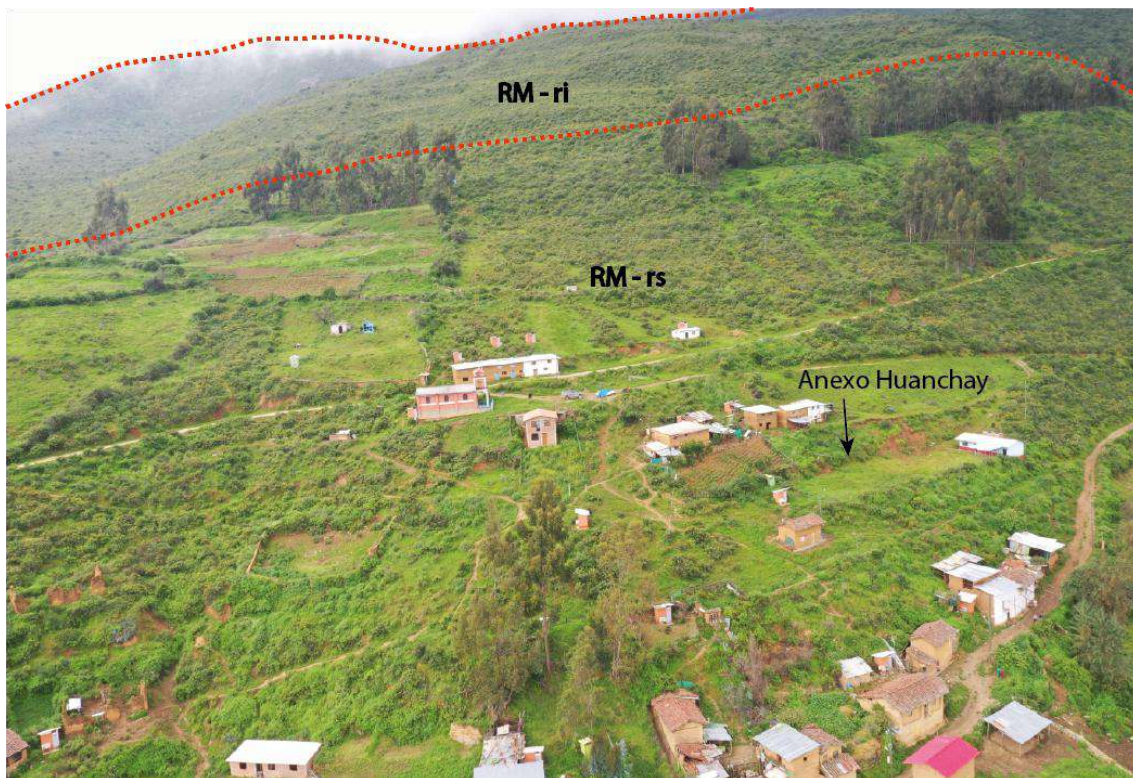
**Figura 8.** Vista de la subunidad de montaña en roca sedimentaria (RM-rs) y montaña en roca intrusiva (RM-ri), cuyas laderas presentan pendientes moderado a muy fuerte ( $5^{\circ}$  -  $45^{\circ}$ ).

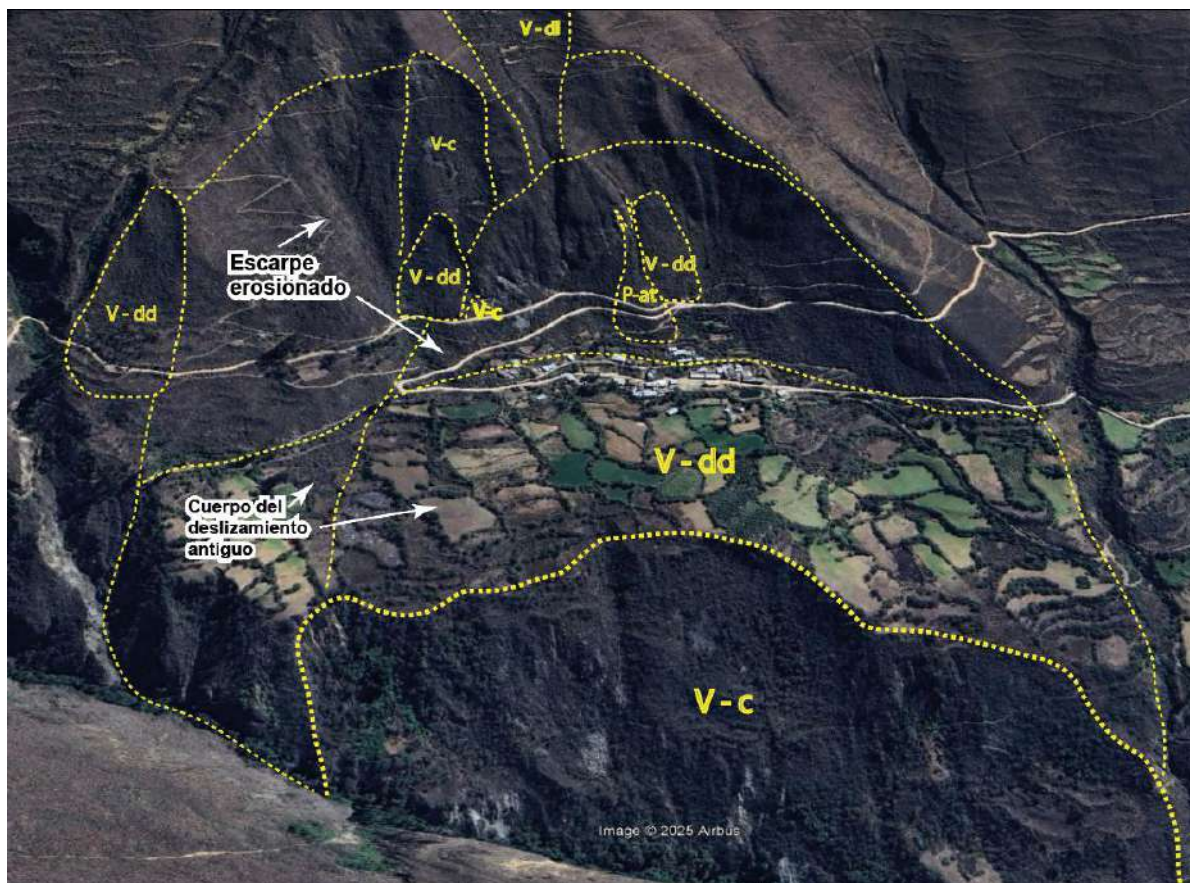
Corresponde a las acumulaciones de ladera originadas por procesos de movimientos en masa, prehistóricos, antiguos y recientes, que pueden ser del tipo deslizamientos, avalancha de rocas y/o movimientos complejos. Generalmente su composición litológica es homogénea; con materiales inconsolidados a ligeramente consolidados, son depósitos de corto a mediano recorrido relacionados a las laderas superiores de los valles. Su morfología es usualmente convexa y su disposición semicircular a elongada con relación a la zona de arranque o despegue del movimiento en masa. Se relacionan con rocas de diferente naturaleza litológica, ya que es posible encontrarlas comprometiendo todo tipo de rocas. Geodinámicamente se asocia con reactivaciones en los materiales depositados por los movimientos en masa antiguos, así como por nuevos aportes de material provenientes de la actividad retrogresiva de eventos activos (Figura 9).

**Figura 9.** Se puede visualizar que el área de estudio corresponde a un deslizamiento antiguo. Donde actualmente presenta reactivaciones que forman subunidad de vertiente coluvial (V-c) y Vertiente con depósito de deslizamiento (V-dd).
