Informe Técnico N° A7630

EVALUACIÓN DE PELIGROS GEOLÓGICOS POR MOVIMIENTOS EN MASA DEL SECTOR JATUN ZANJA, CENTRO POBLADO SANTA CRUZ

Departamento: Áncash
Provincia: Huaraz
Distrito: Huaraz

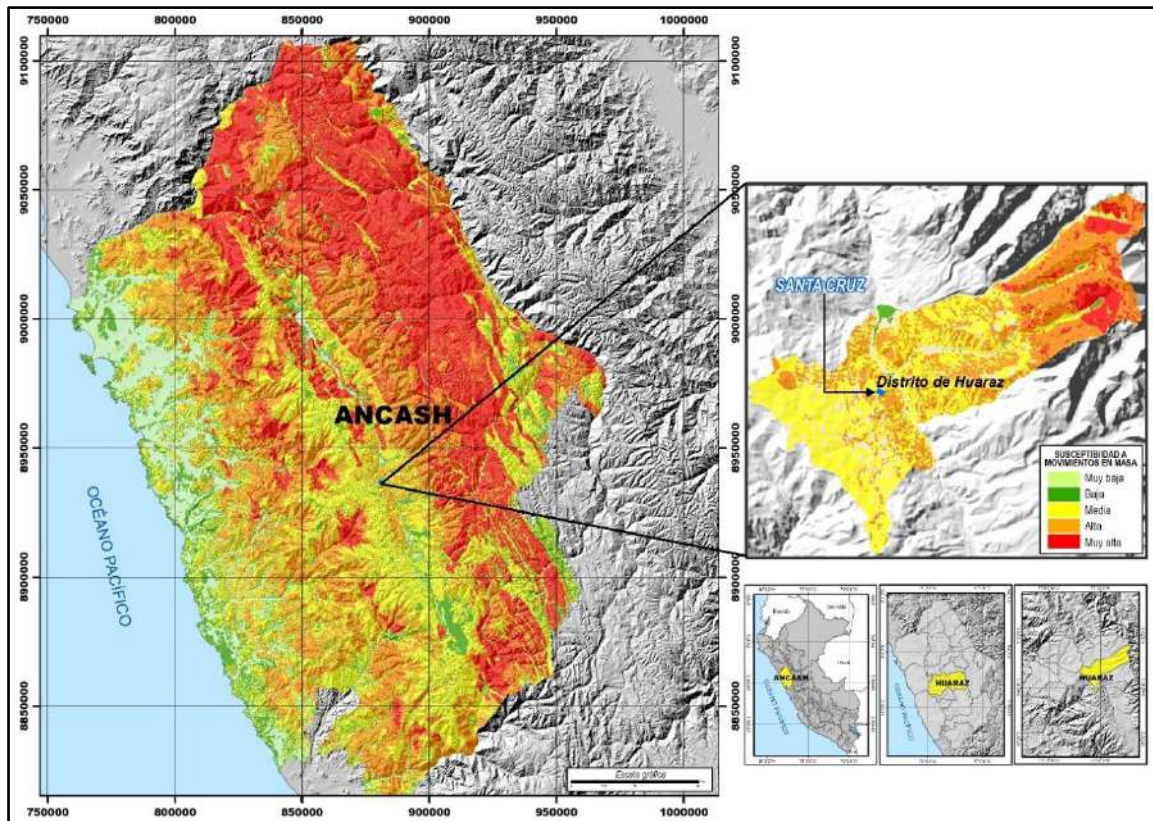
Así mismo, el presente boletín muestra el mapa regional de susceptibilidad por movimientos en masa, a escala 2:500 000, en el sector Jatun Zanja del centro poblado Santa Cruz se localizan en zonas de **susceptibilidad Media a Alta**, (figura 1). Entendiéndose, la susceptibilidad a movimientos en masa, como la propensión que tiene una determinada zona a ser afectada por un determinado proceso geológico (movimiento en masa), expresado en grados cualitativos y relativos.

Figura 1. Susceptibilidad por movimientos en masa en el área de estudio y alrededores (Zavala et al., 2009).

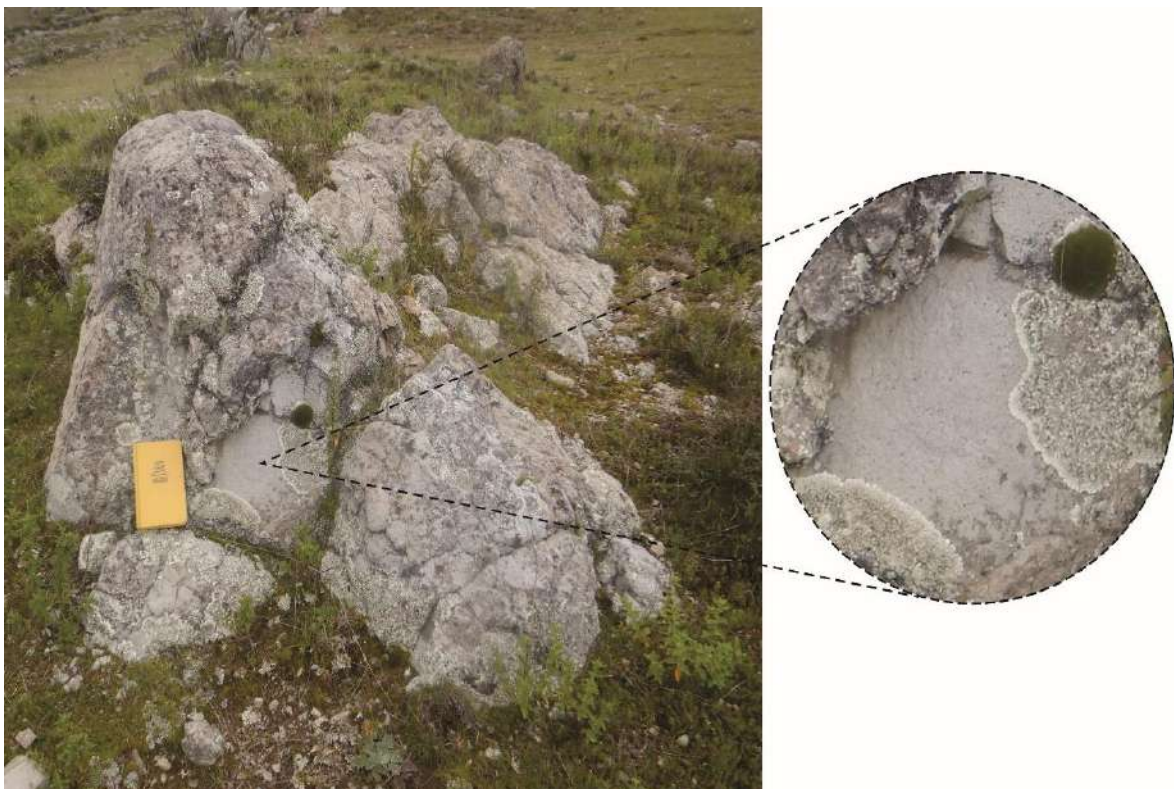
En el área de trabajo se identificaron andesitas, de color gris, estas rocas presentan una resistencia alta (más de 4 golpes del martillo de geólogo), con espaciamientos muy próximas entre sí (0.08-0.03 m), abiertas (1.0 – 5.0 mm) y sin relleno visible, (figura 6 y 7). Geotécnicamente estas rocas se encuentran moderadamente meteorizadas (A4) y medianamente fracturadas (F4).

Figura 6. Vista con dirección al este de la laguna Wilcacochoa, donde se observó andesitas de coloración gris, del Grupo Calipuy; ubicados entre las coordenadas 8937807 N, 222063 E, con una cota de 3786 m s.n.m

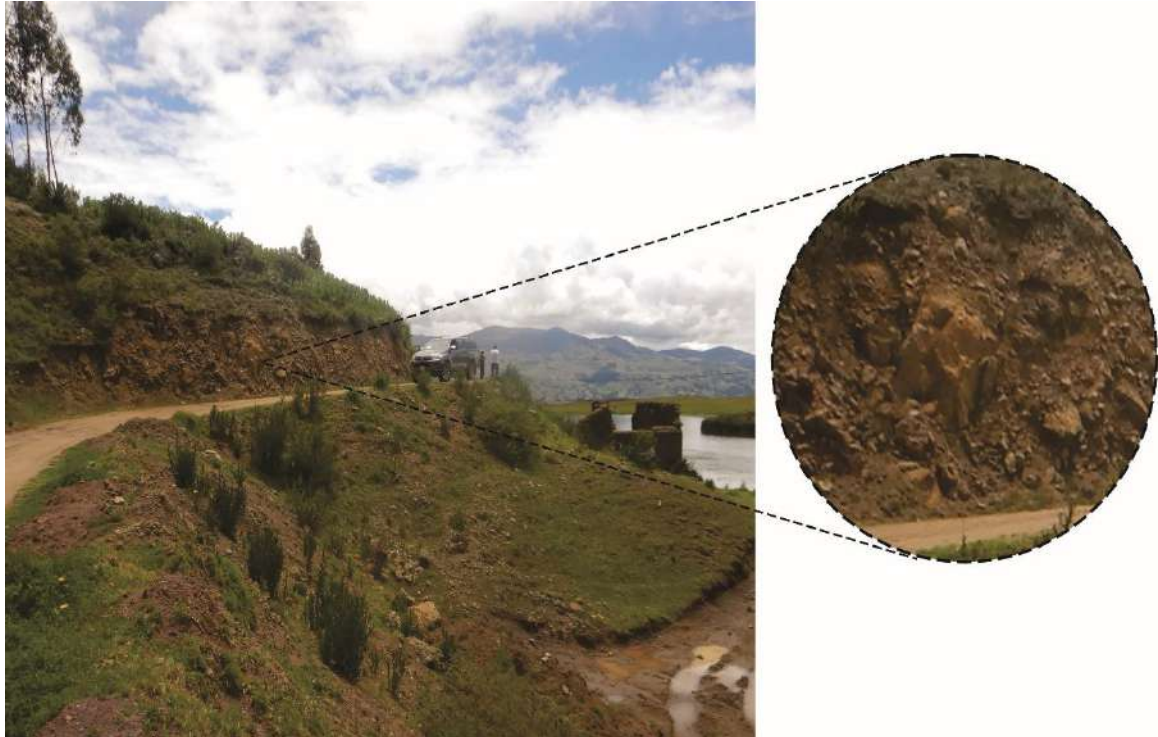
Figura 8. Vertiente coluvial identificado a un lado de la vía, donde se observan bloques y gravas de naturaleza sedimentaria, subangulosas a redondeados, envueltas en matriz limo arcilloso - arenoso .

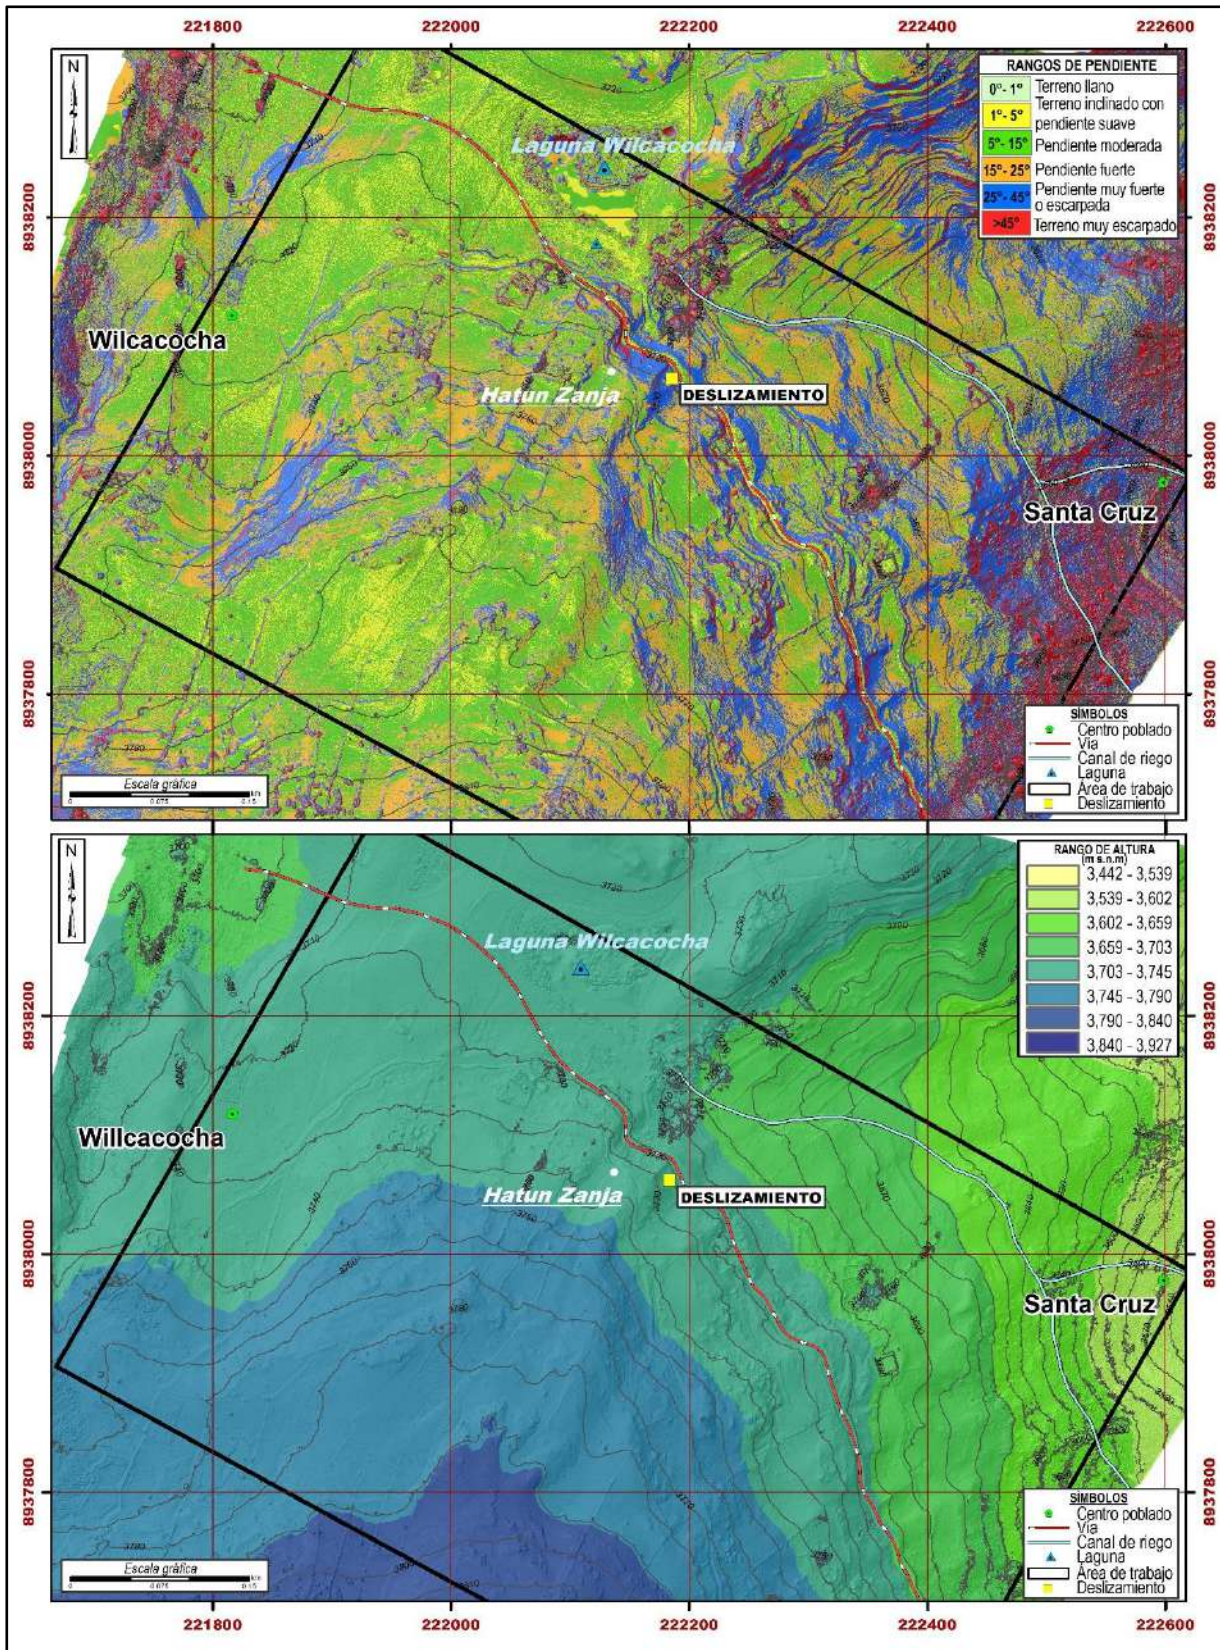
Figura 9. Pendiente del terreno (parte superior) y Elevación del terreno (parte inferior) elaborado en base a la información obtenida del levantamiento fotogramétrico con dron en el sector Jatun Zanja del centro poblado Santa Cruz.

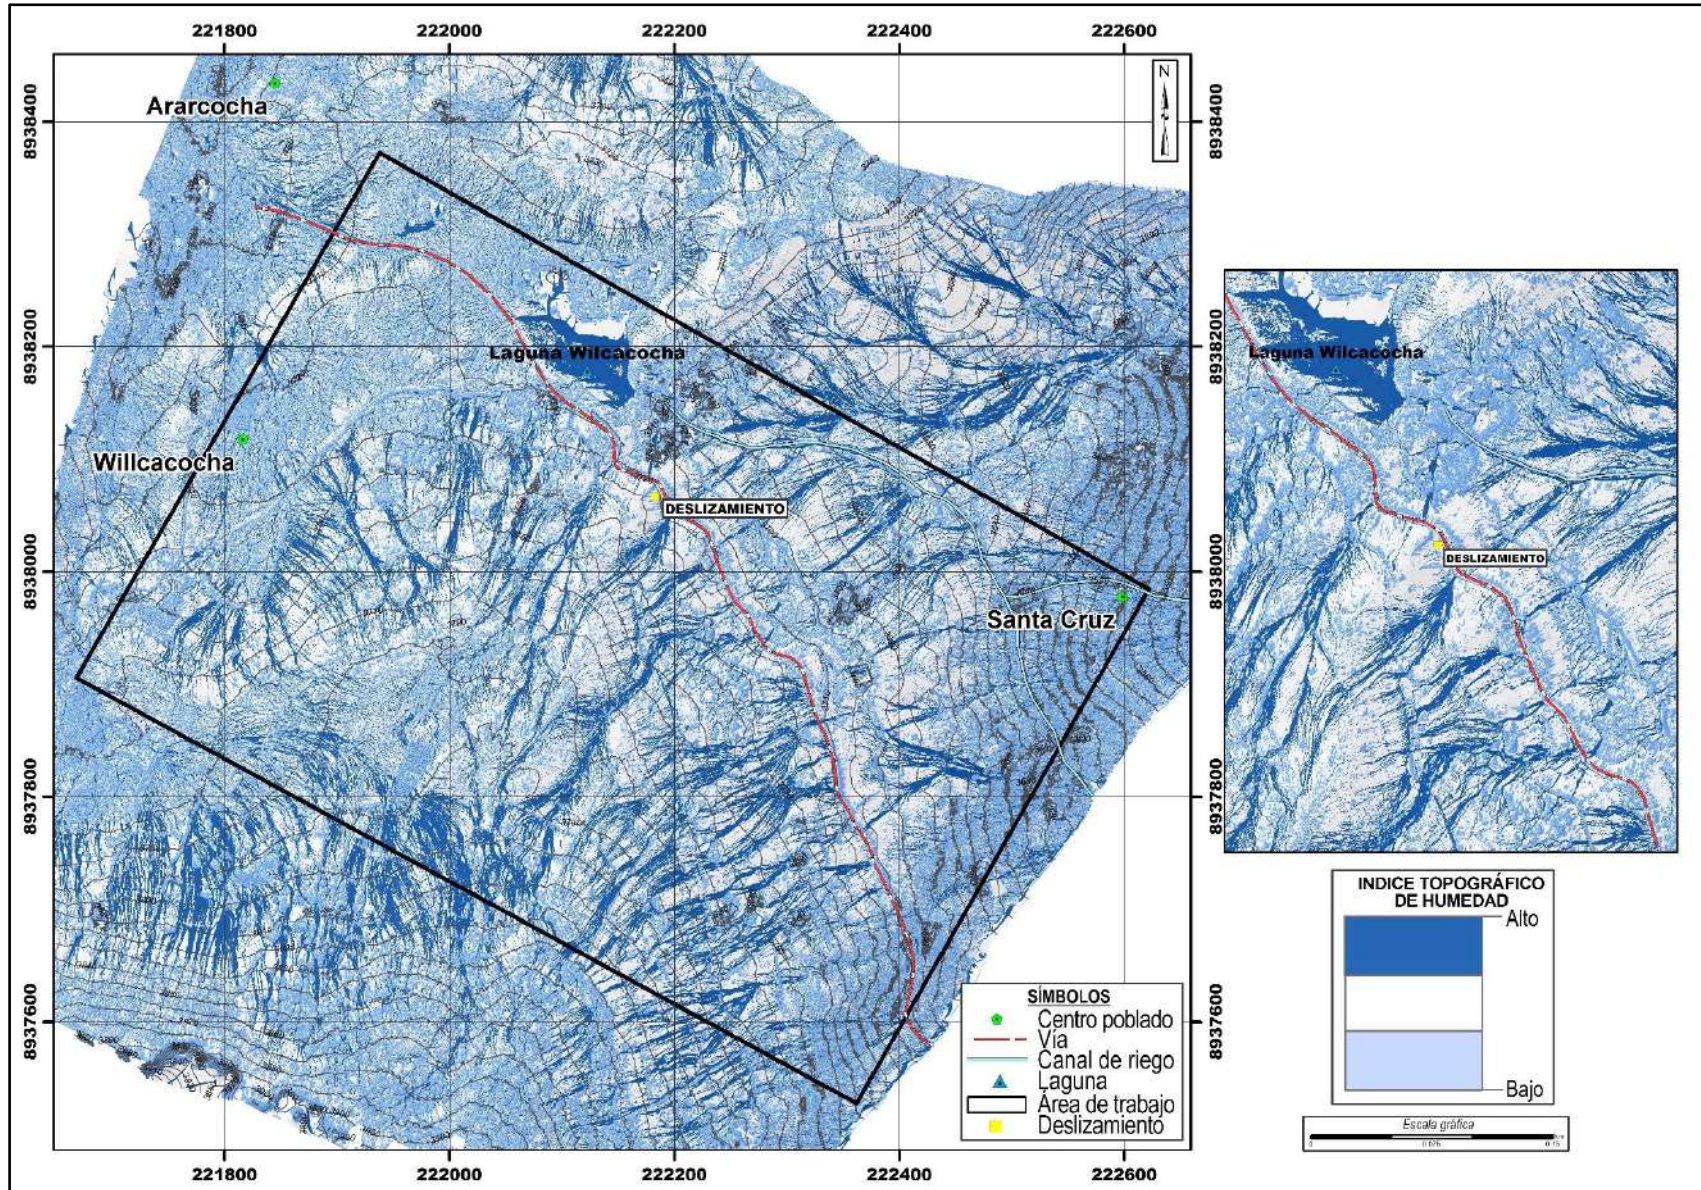
Para la zona del deslizamiento, ubicado entre las coordenadas UTM 8938002 N, 222173 E, 3731 m s.n.m se observa cantidades de van de medio a bajo; en la parte de la escarpa presenta humedad media; sin embargo, se observan en sus márgenes: margen derecha (27 m) y margen izquierda (54 m) alta presencia de acumulación de agua. (figura 10)

Figura 10. Mapa de la acumulación de agua (TWI) en el sector Jatun Zanja del centro poblado Santa Cruz y alrededores.

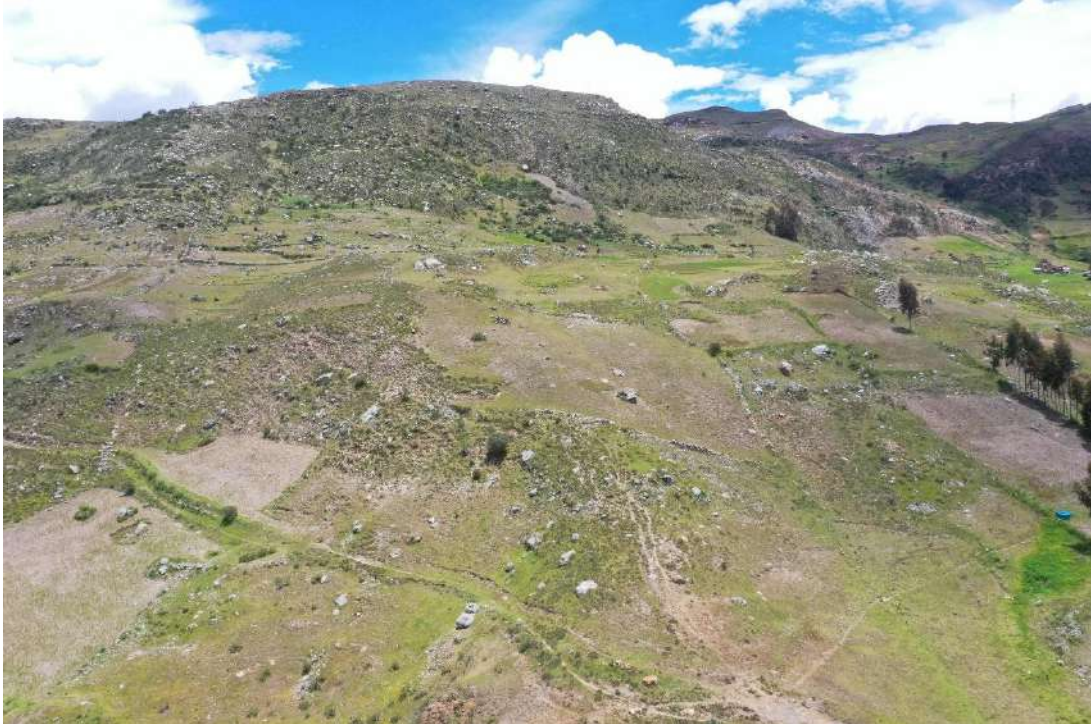
Fotografía 2. Vista con dirección al sur, se observan montañas en roca volcánica, con pendientes mayores a 25°, imagen tomada con dron.

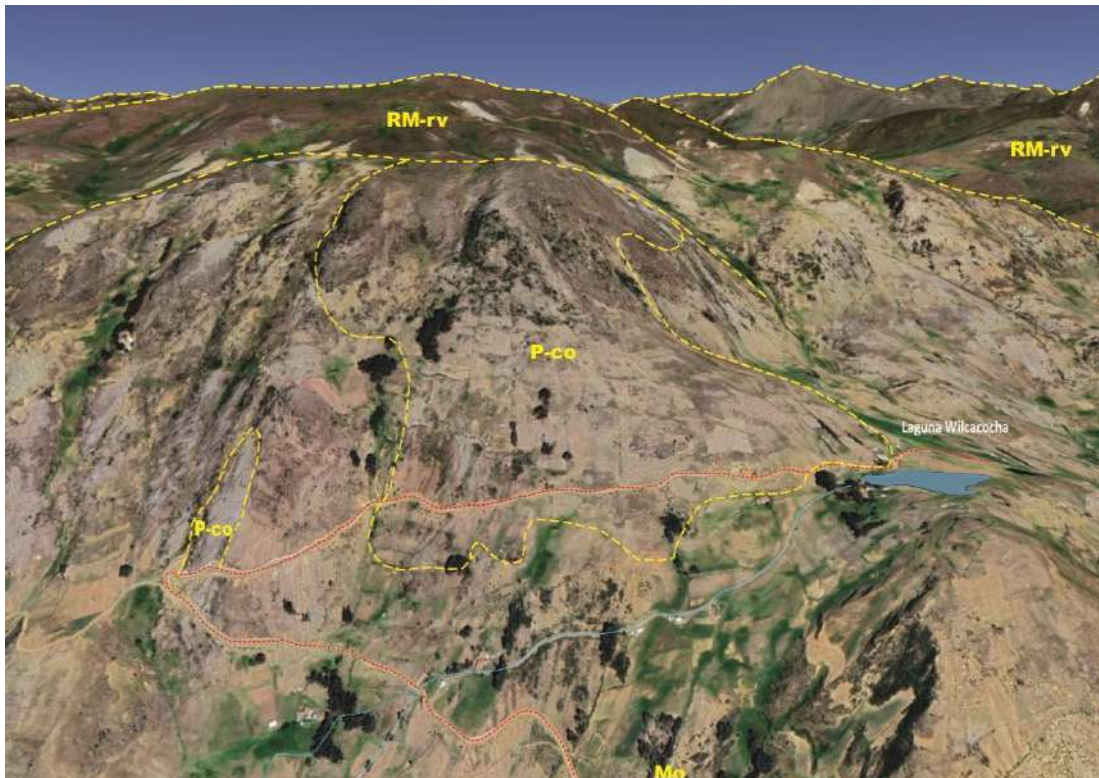
En el sector Santa Cruz se pueden observar vertientes coluviales de la montaña con pendientes que van de moderadas a muy fuerte (15° a 45°) (muy fuertes a muy escarpados), las cuales están conformadas por la acumulación de sedimentos y materiales sueltos que se originaron por avalancha de rocas de la ladera de la montaña y se depositan en medio de esta; los principales agentes formadores de esta subunidad son los procesos de erosión de suelos, la gravedad, las lluvias, el viento y agua de escorrentía superficial. Se pueden asociar geodinámicamente a la ocurrencia de movimientos en masa de tipo avalancha de rocas, derrumbes y deslizamientos. (figura 11).

Figura 11. Vista aérea, se observa unidades geomorfológicas que se identificaron en el área de estudio: relieves montañosos en roca volcánica (RM-rv), piedemonte coluvial (P-co), morrenas (Mo).
