**Informe Técnico N° A7625**

# EVALUACIÓN DE PELIGROS GEOLÓGICOS POR SUBSIDENCIAS EN EL JIRÓN SUCRE

Departamento: Ayacucho  
Provincia: Huamanga  
Distrito: Ayacucho

MAYO  
2025

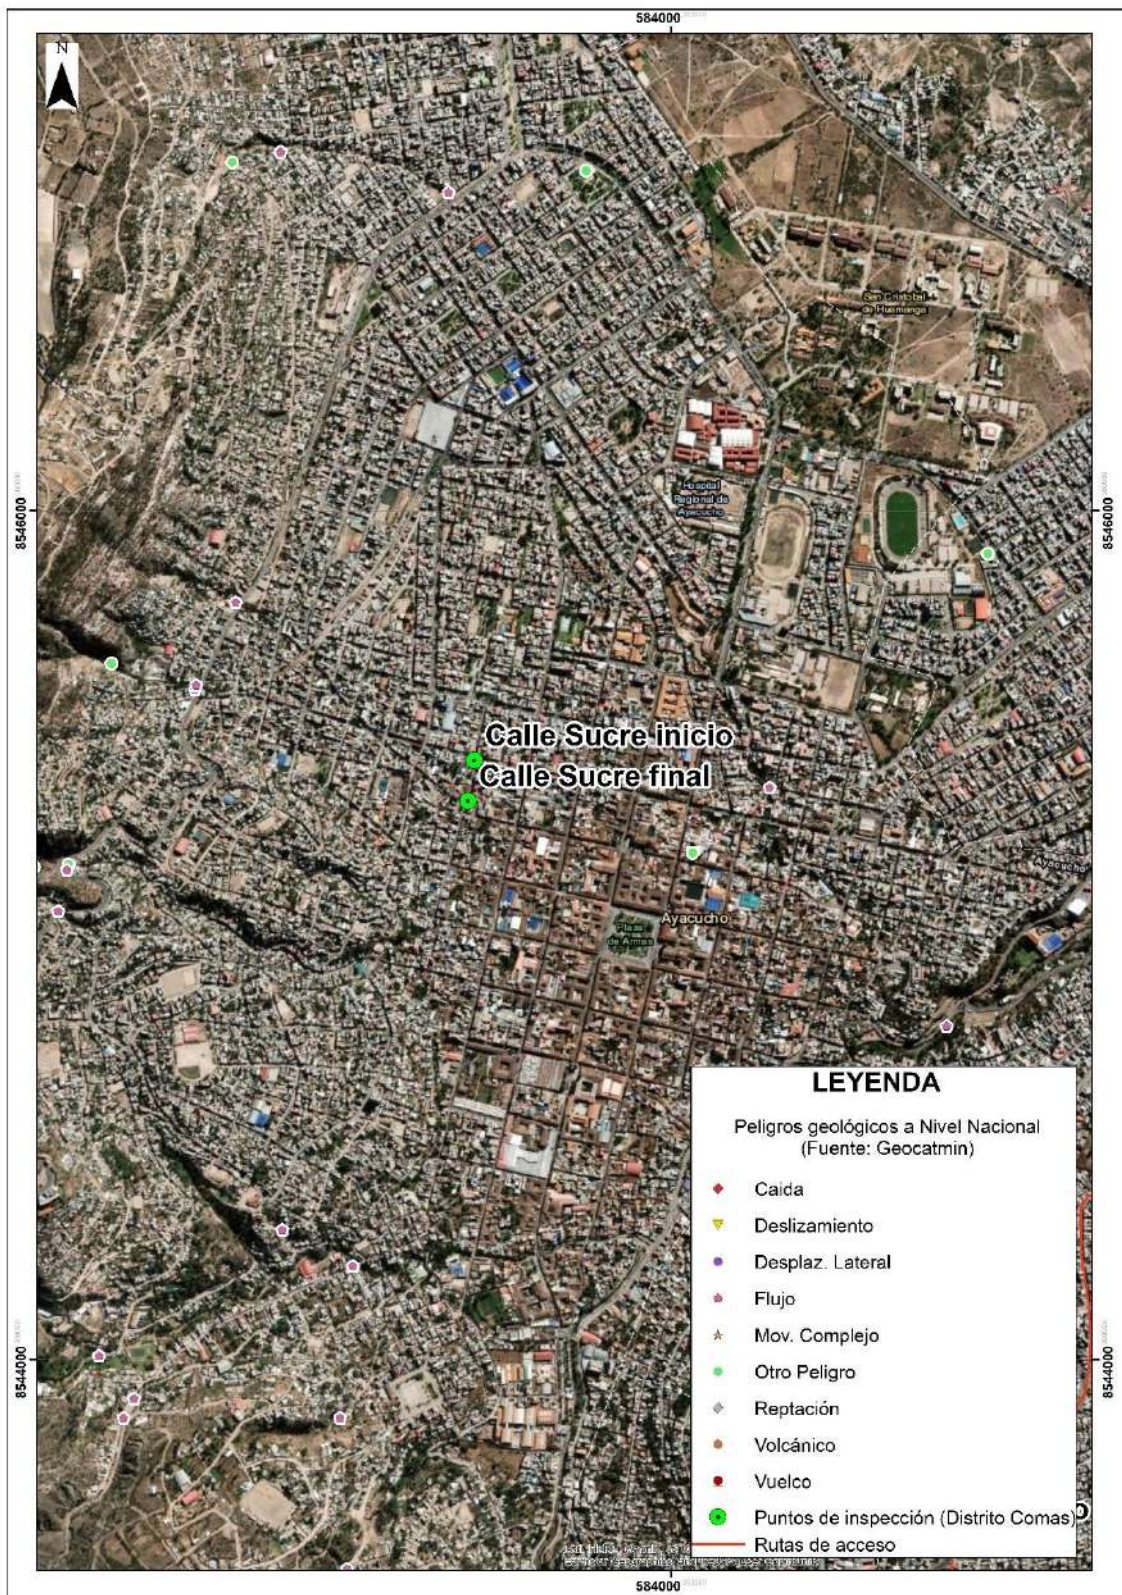
- C) Según información consultada en el registro de Geocatmin en 2025, en los alrededores de la ciudad de Ayacucho, se han identificado peligros históricos como flujos de detritos y carcavamientos. Sin embargo, no se han encontrado antecedentes de subsidencias o fenómenos similares al objeto de estudio en la actualidad (figura 1).

**Figura 1:** Peligros geológicos históricos en los alrededores de la zona de estudio (Fuente: Geocatmin, 2025)

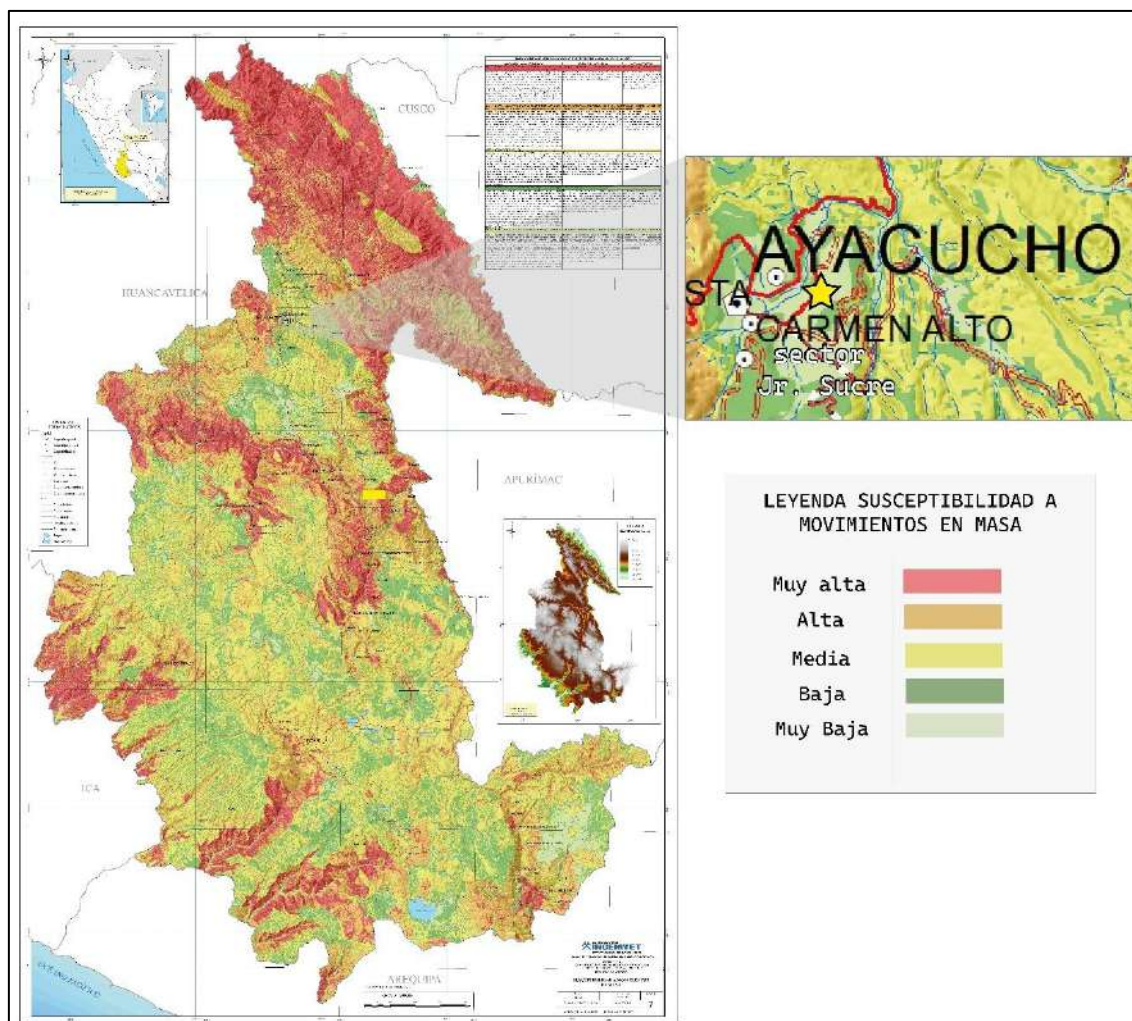
**Figura 3:** Susceptibilidad en el área de estudio a movimientos en masa (Fuente: Vílchez et al., 2019).

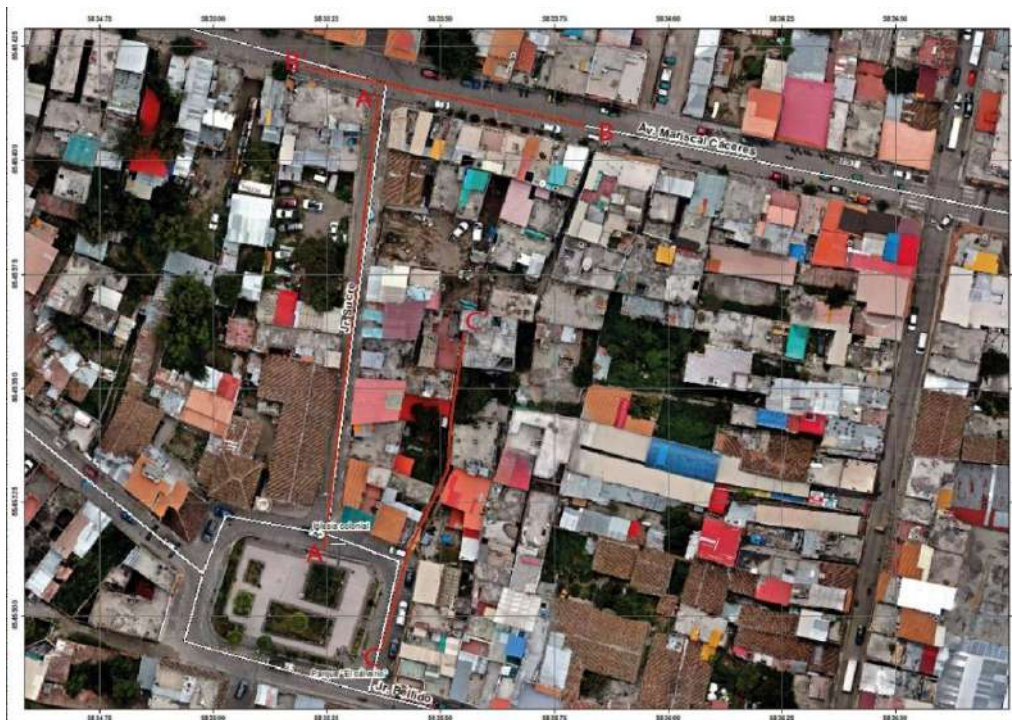
El Perfil 1, correspondiente a la calle Sucre, presenta pendientes que varían entre 1° y 4° en dirección hacia el parque. La Línea 2, ubicada en la Av. Cáceres, evidencia una pendiente promedio de 5°, mientras que la calle no asfaltada paralela a la Línea 1 muestra pendientes promedio de aproximadamente 4° (figuras 6 y 7).

**Figura 6:** Ubicación de las líneas de perfil para análisis de pendientes.

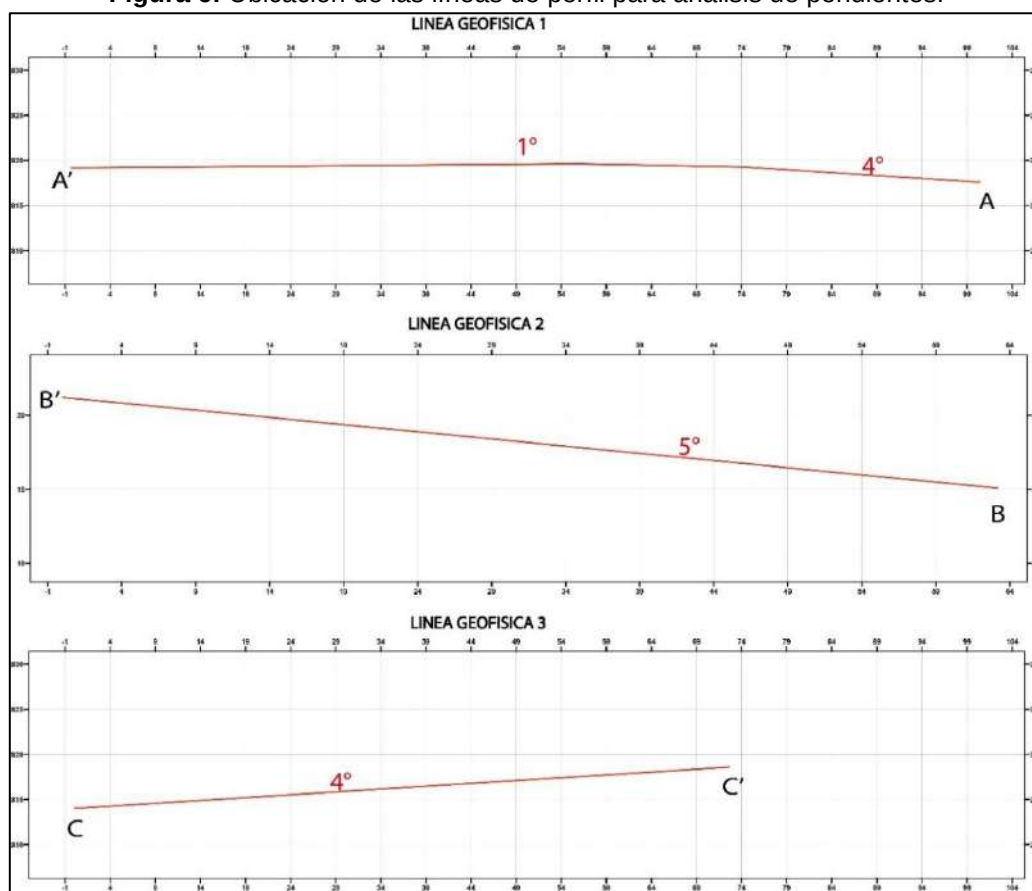
**Figura 7:** Perfiles A, B y C correspondientes al área de estudio.

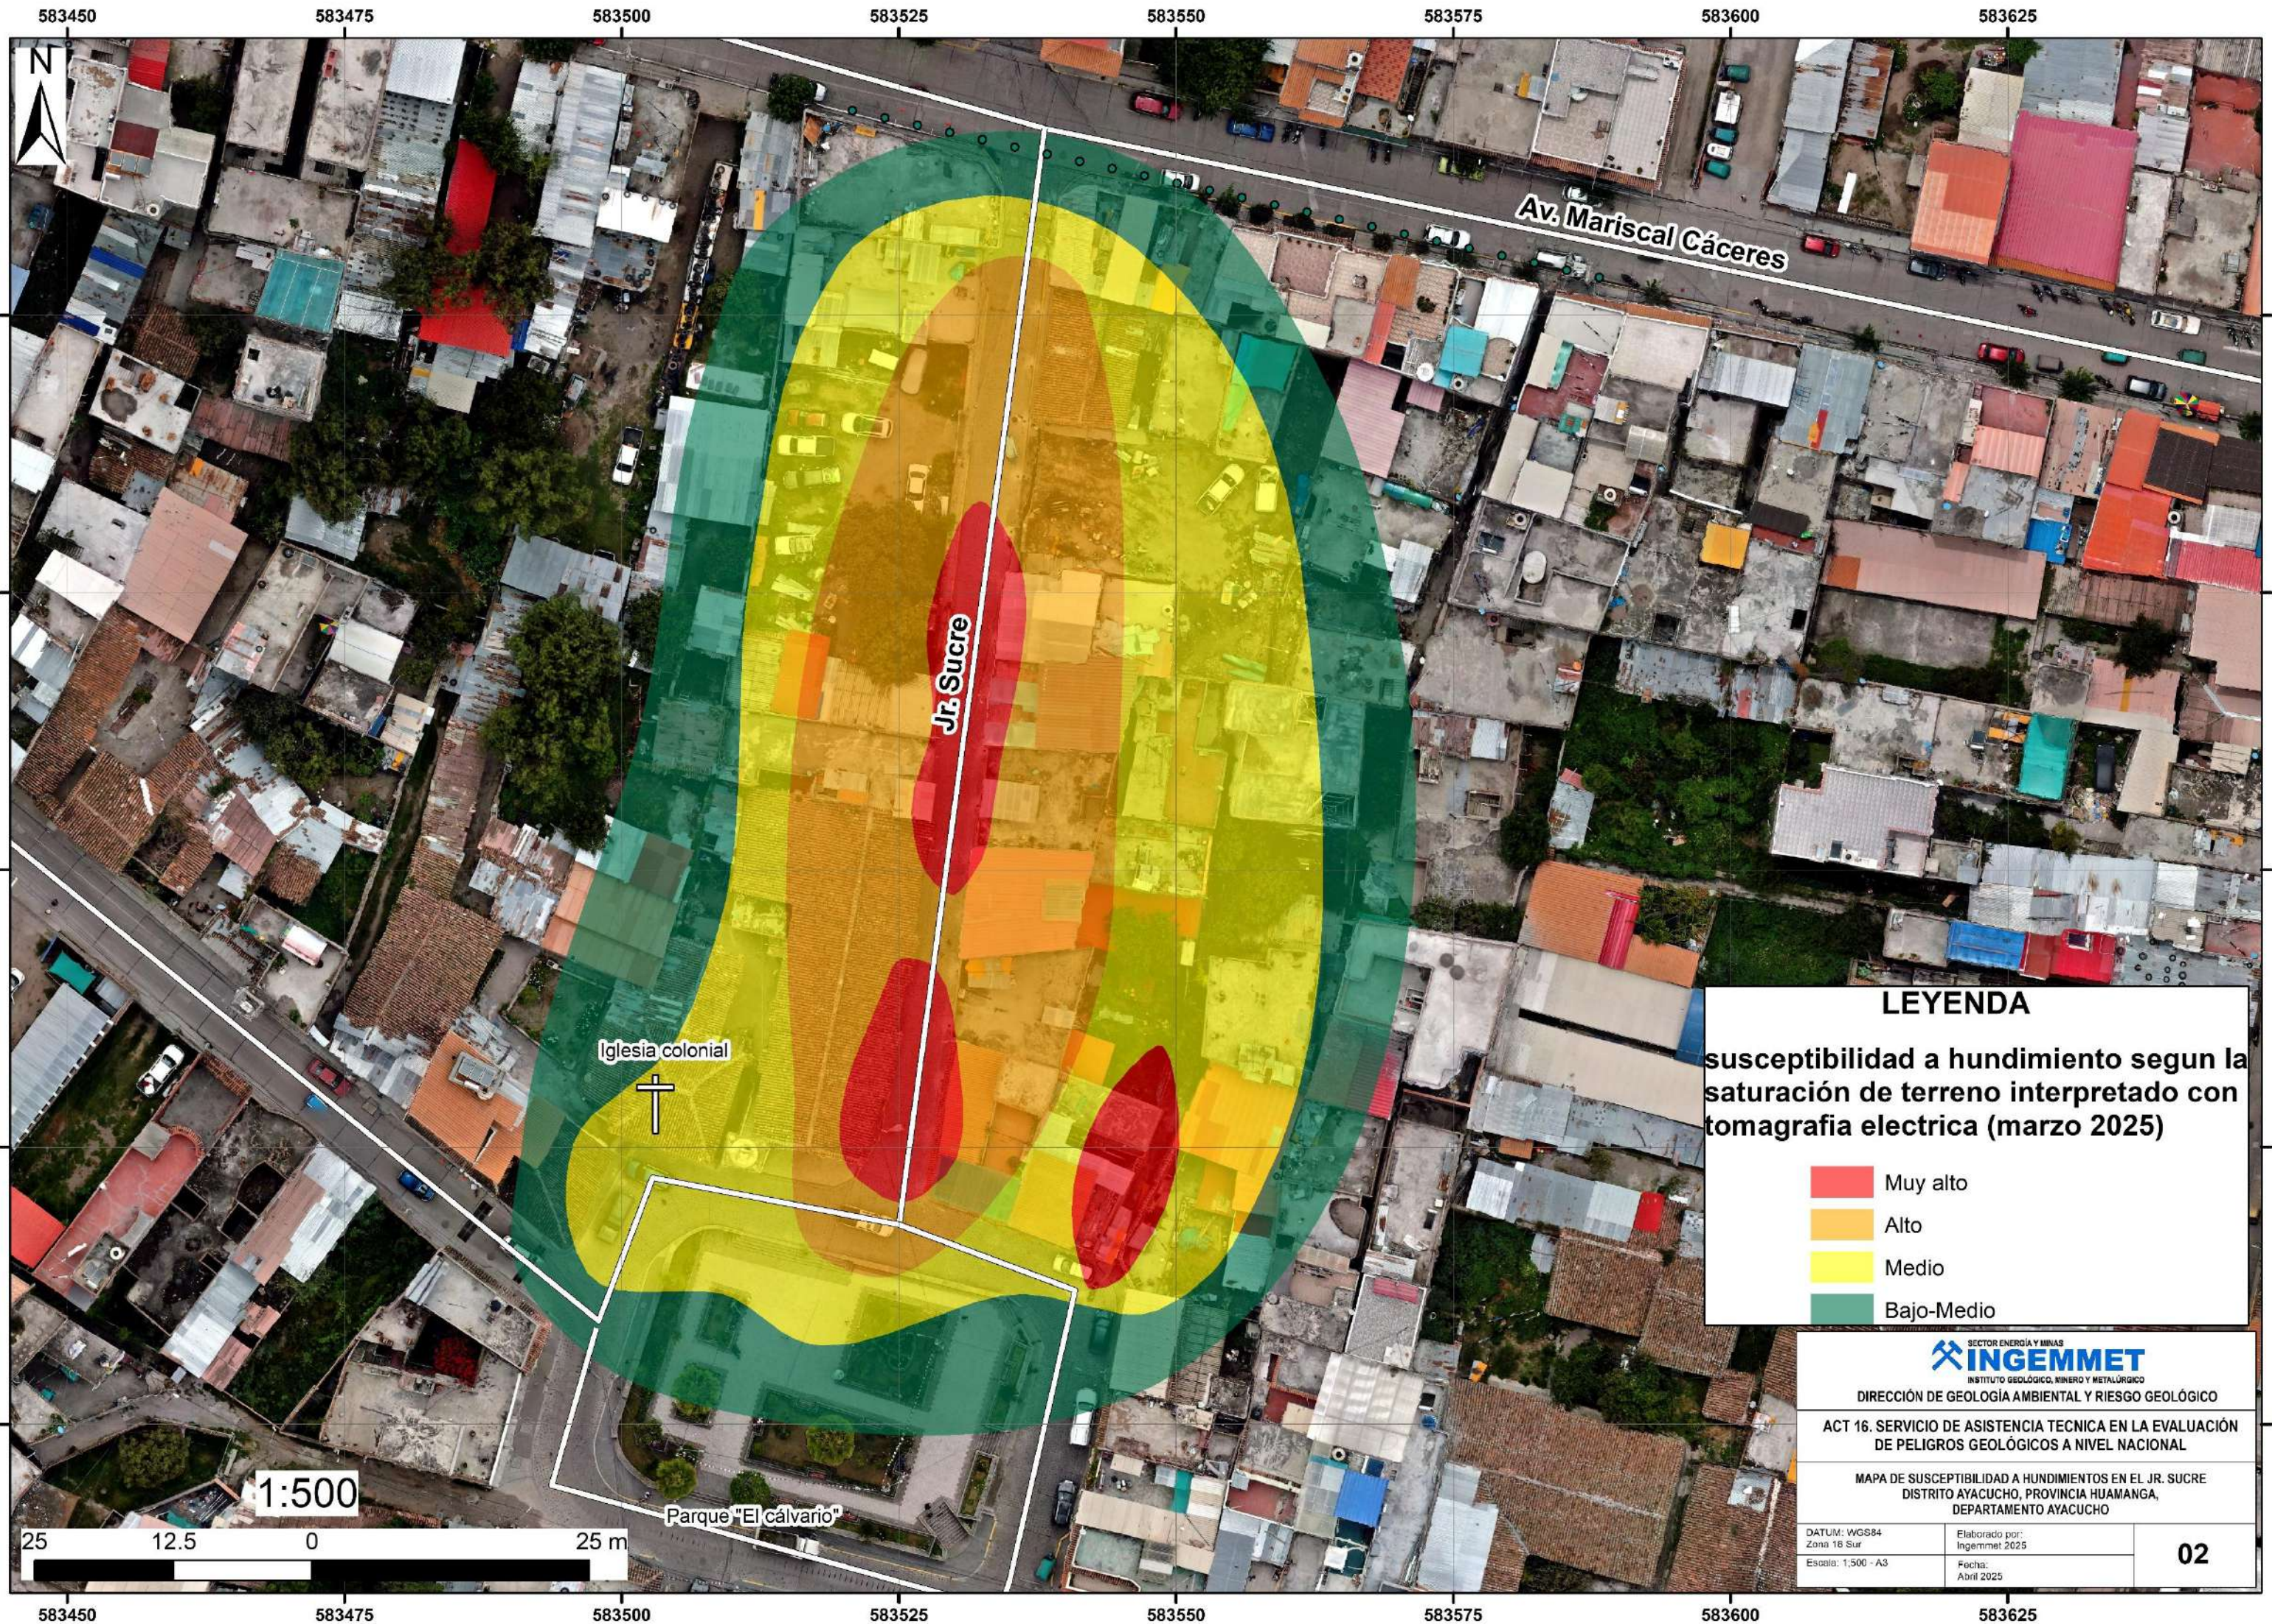
Con base en la interpretación de los perfiles de tomografía eléctrica y la observación de agrietamientos estructurales en el área urbana, se elaboró un mapa de susceptibilidad a hundimientos para el Jr. Sucre y zonas aledañas. Este mapa es válido a la fecha de la inspección, considerando las características variables del nivel freático. La zonificación clasifica el terreno en cuatro niveles de susceptibilidad, según el grado de saturación del subsuelo y las evidencias de inestabilidad superficial observadas (Figura 13).

- Zonas de susceptibilidad media (amarillo): A pesar de no mostrar en las tomografías zonas de saturación extrema, se han identificado agrietamientos en edificaciones representativas, como la iglesia El Calvario. Esto se explicaría por la presencia de un cono o bulbo de presión subterránea, generado por la migración de humedad desde sectores adyacentes sobresaturados (zonas rojas), provocando una redistribución de esfuerzos y asentamientos en zonas aparentemente estables.

susceptibilidad a hundimiento segun la saturación de terreno interpretado con tomografia electrica (marzo 2025)
