**Informe Técnico N° A7626**

# **EVALUACIÓN DE PELIGROS GEOLÓGICOS POR DESLIZAMIENTO EN EL SECTOR MARÍAS**

**Departamento: Huánuco**

**Distrito: Marías**

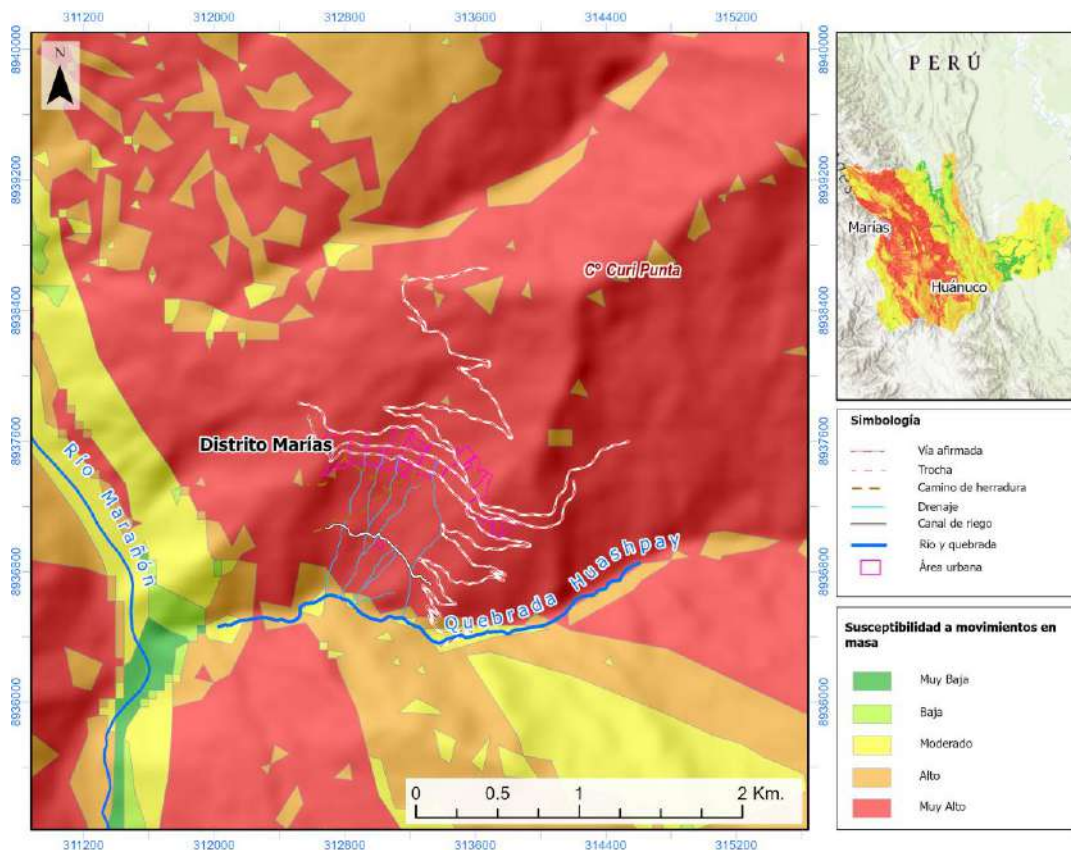
**Figura 1.** Los valores de susceptibilidad por movimientos en masa en el sector Marías se muestran muy altos. Tomados de Zavala & Vilchez (2006). Fuente: Elaboración propia.

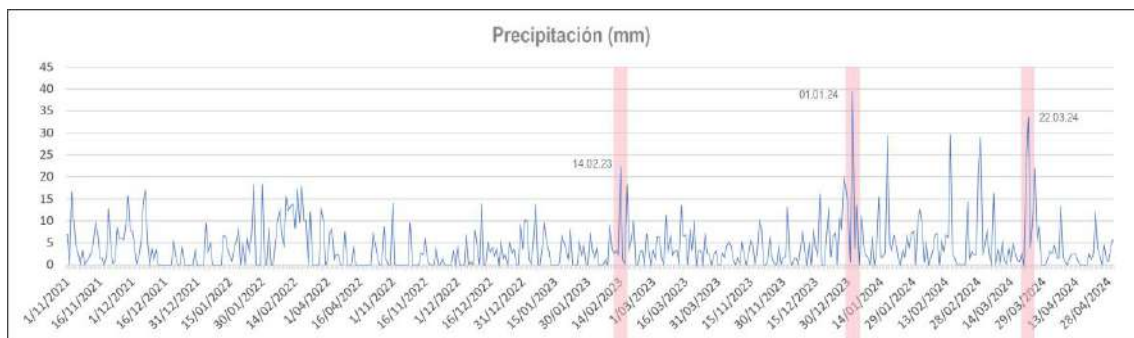
Respecto a las precipitaciones, se tiene datos recopilados y disponibles de la estación Jacas Grande ubicada en el distrito del mismo nombre, que es la más cercana al sector Marías, específicamente a 9.3 km en línea recta desde la zona de estudio. Según los datos disponibles de la estación meteorológica del SENAMHI, se tiene datos de precipitación diaria de los años 2021 (noviembre y diciembre), 2022 (enero a abril y noviembre a diciembre), 2023 (enero a abril y noviembre a diciembre) y 2024 (enero a abril), el cual muestra que las precipitaciones más altas y anómalas registradas corresponden a los meses febrero del 2023, enero del 2024 y marzo del 2024, llegando a superar ampliamente los 20 mm. Asimismo, se observa que las concentraciones más altas coinciden con las fechas en las que se reportaron movimientos en masa en el distrito de Marías. (**Figura 3**).

**Figura 3.** Precipitaciones diarias registrados en la estación Jacas Grande en el distrito homónimo, extraídas del SENAMHI. Fuente: <https://www.senamhi.gob.pe/?p=estaciones>

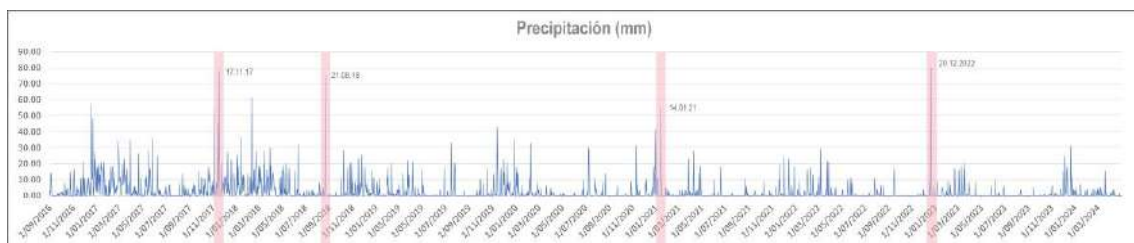
Por otro lado, utilizando los datos de precipitación diaria disponibles de la NASA, con datos más puntuales en la zona evaluada que corresponden a los años 2016 (setiembre a diciembre), 2017 al 2023 y 2024 (enero a abril) y se observa anomalías en noviembre del 2017, agosto 2018, enero 2021 y diciembre 2022, el cual logran superar los 50 mm (**Figura 4**).

**Figura 4.** Precipitaciones diarias registradas por la NASA en el distrito Marías. Fuente: <https://power.larc.nasa.gov/data-access-viewer/>

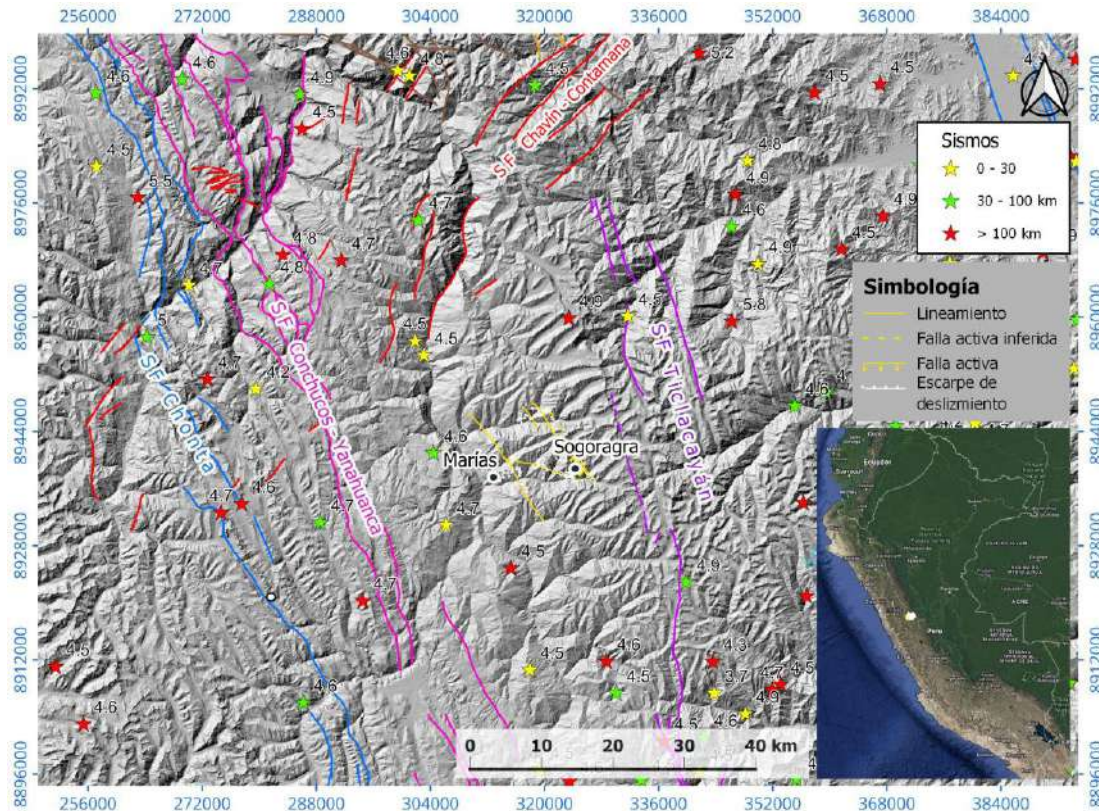
Las disparadas sísmicas podrían estar relacionadas a la ocurrencia de movimientos en masa, sobre todo en el sector Marías que se encuentra entre dos sistemas de fallas como se muestra en la figura 5. Estos movimientos causan inestabilidad en las laderas con material semiconsolidado y dispuestos en pendientes fuertes a abruptas (**Figura 5**).

**Figura 5.** Sismos que podrían estar relacionados a los movimientos en masa en el sector Marías. Los datos fueron descargados de la plataforma del IGP (<https://ultimosismo.igp.gob.pe/descargar-datos-sismicos>). Las líneas de colores corresponden a sistemas de fallas (SF) regionales extraídas de la Carta Geológica Nacional.

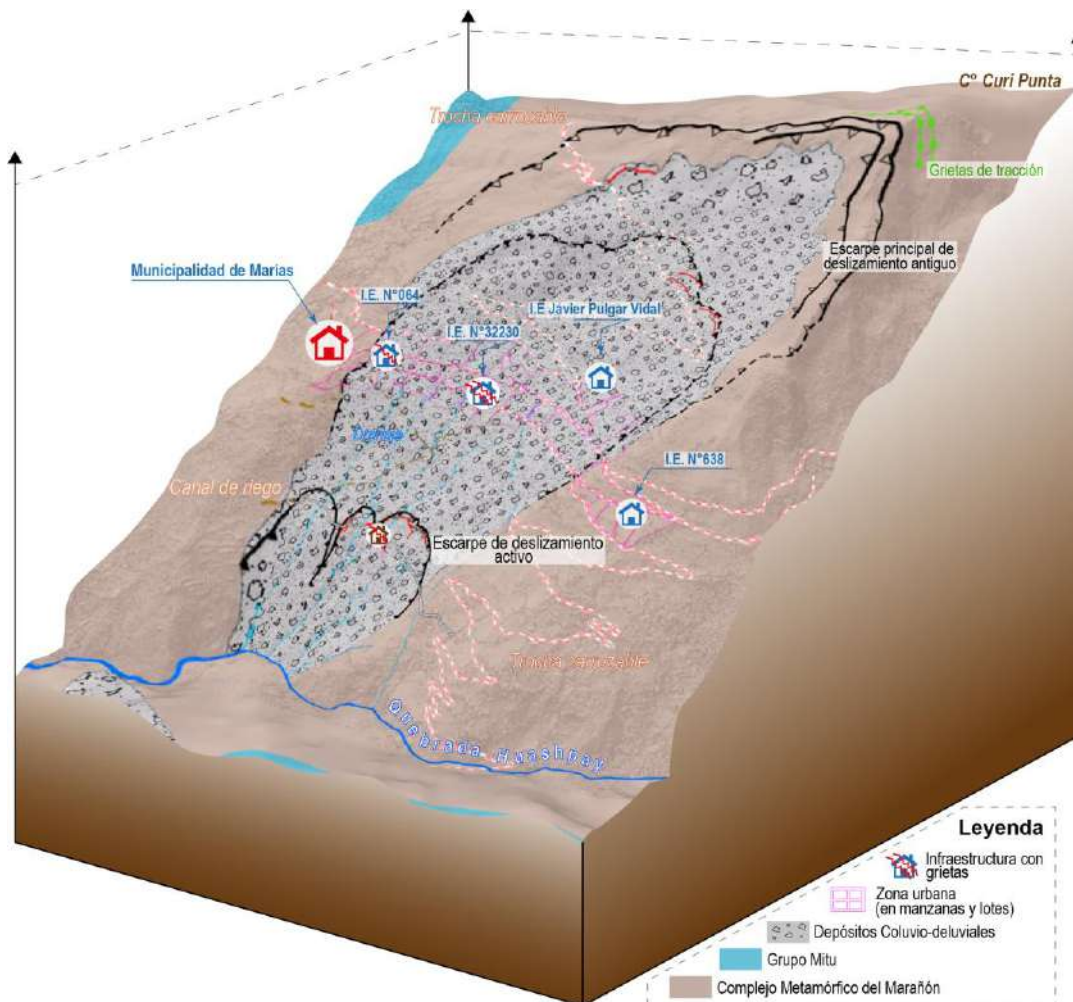
La zona evaluada se enmarca dentro de una extensa franja de dirección andina NO-SE, que, constituye el borde oeste de la Cordillera Oriental desde una perspectiva morfoestructural. Esta franja está ocupada por rocas metamórficas, las cuales han sufrido un intenso proceso de deformación a lo largo del tiempo, lo que pone en evidencia una intensa actividad tectónica pasada. Estas secuencias son atribuidas al Complejo Metamórfico del Maraón (CMM). Mientras que, el Grupo Mitu aflora de manera aislada y discontinua sobre el CMM. Ambas unidades, se encuentran tapizadas y cubiertas discordantemente por una capa de suelos residuales y depósitos coluvio-deluviales dispuestas en una ladera pronunciada, cuya descripción se detallan más adelante (**Figura 6**).

**Figura 6.** Bloque diagrama tridimensional esquemático que muestra la geología y sus unidades litoestratigráficas en el sector Marías.

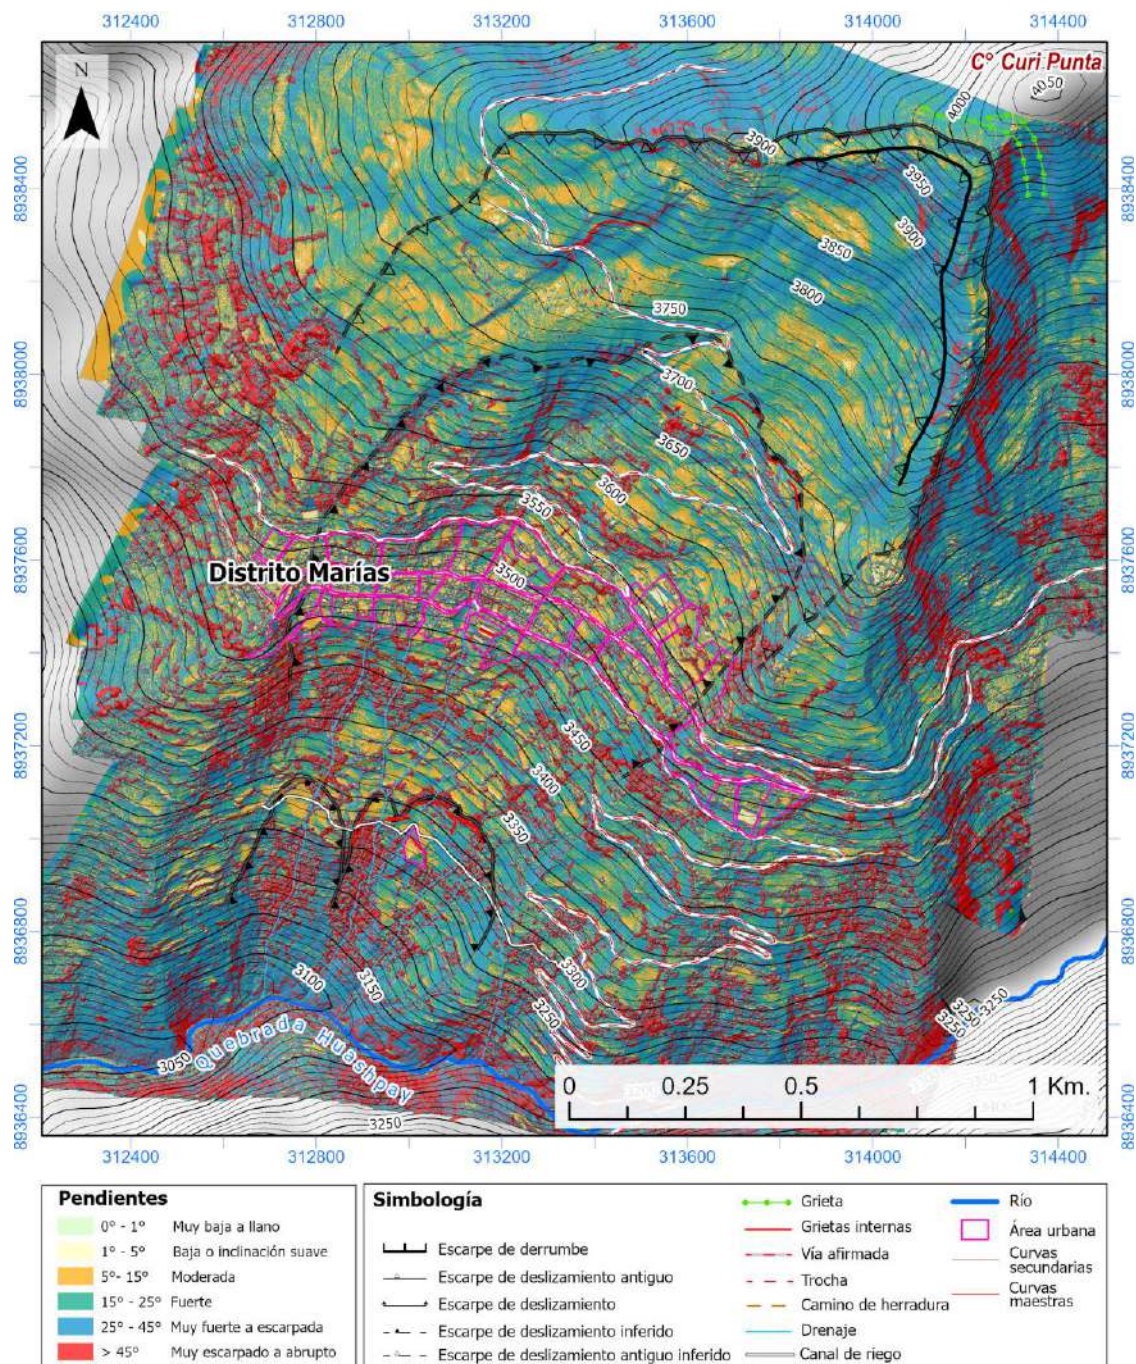
Para la zona evaluada se elaboró un mapa de pendientes de acuerdo con el modelo de elevación digital (DEM) de alta resolución proveniente del levantamiento de dron. Los procesos de movimientos en masa (deslizamientos) originados en el sector Marías oscilan entre las pendientes moderadas de 5° a 15°, fuertes 15°a 25°, muy fuertes 25° a 45° y pendiente muy escarpado que van superan los 45° de inclinación. (**Figura 13**).

De acuerdo al mapa de pendientes, el distrito de Marías se encuentra asentada en una pendiente que oscila entre 5°-15° y 15°-25°, y su expansión urbana tiene una forma rectangular alargada. Sus viviendas se disponen a manera escalonada por la morfología del terreno (**Figura 13**).

**Figura 13.** Mapa de pendientes de la zona evaluada del sector Marías a partir de un DEM de alta resolución proveniente del levantamiento fotogramétrico con dron.

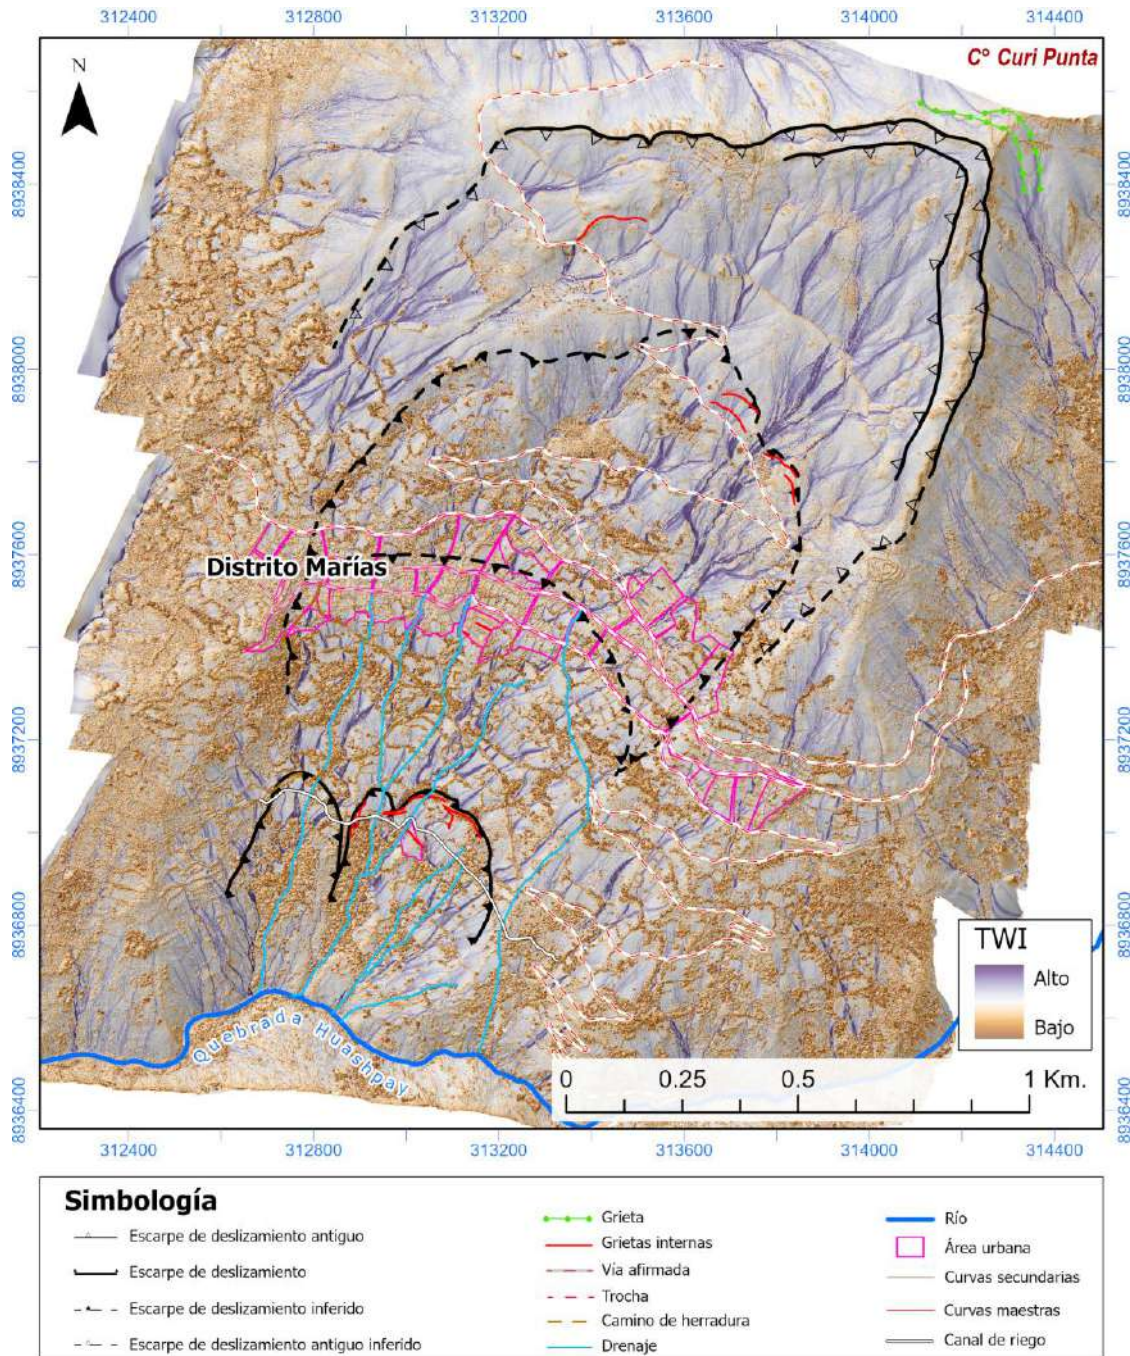
Estos altos índices de humedad se manifiestan a manera de riachuelos que podrían incrementarse aún más en épocas con precipitaciones pluviales intensas y prolongadas causando la inestabilidad de la ladera y la aceleración y reactivación de los procesos de movimientos en masa identificados en el sector Marías (**Figura 15**).

**Figura 15.** Mapa de Índice Topográfico de Humedad (TWI en sus cifras en inglés) en el sector Marías. Nótese, las aguas de escorrentía superficial que drenan directamente sobre la zona urbana del distrito de Marías.

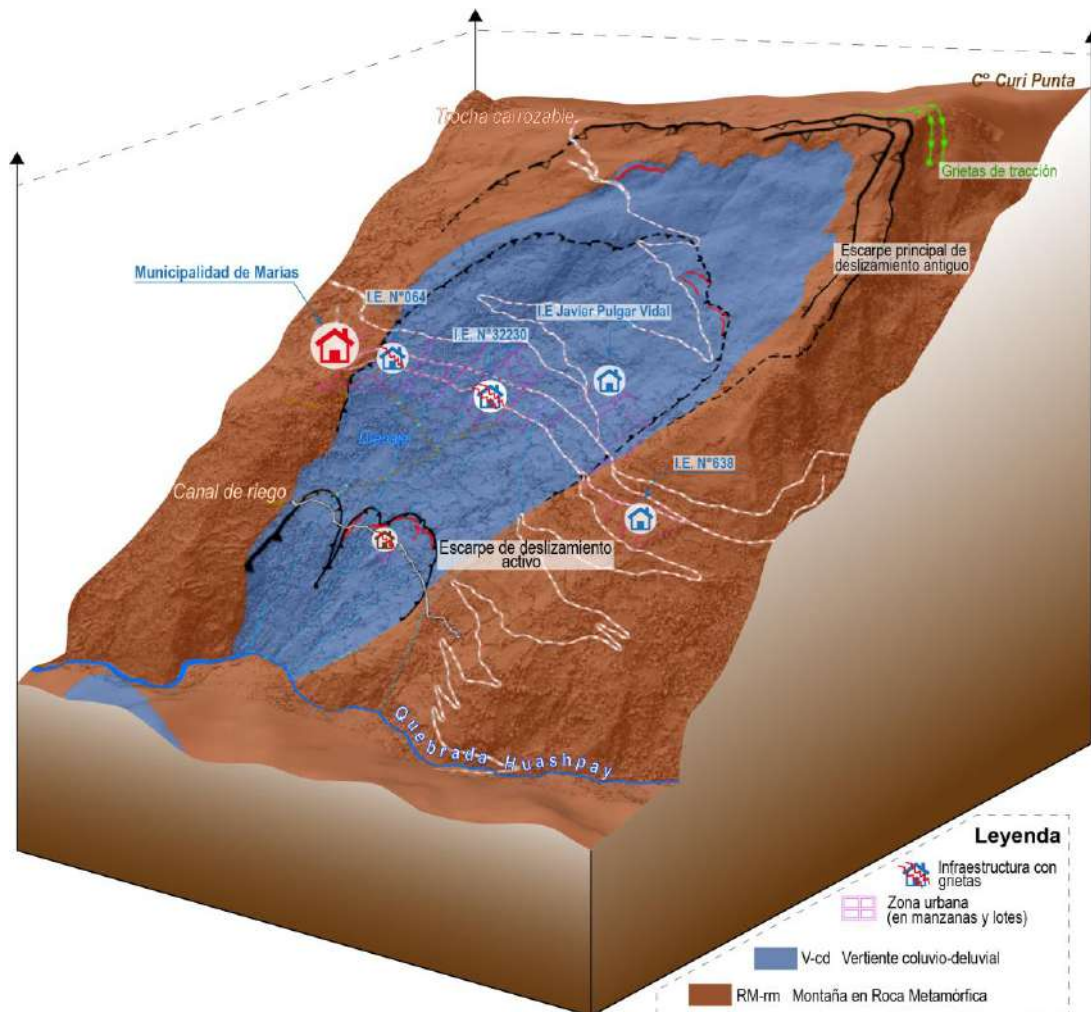
Su cima, el cerro Curi Punta tiene un desnivel casi de 1100 m desde el pie del talud, es decir, su base la quebrada Huashpay. Su origen se debe principalmente a fases de exhumación que involucró procesos tectónicos y erosivos que dieron lugar a una topografía accidentada. Su ladera suroeste aloja depósitos coluvio-deluviales dispuestas en pendientes fuertes a muy fuertes que en la actualidad representan zonas inestables y sujetas a procesos de movimientos en masa.

**Figura 16.** Bloque diagrama tridimensional que muestra las unidades geomorfológicas en el sector Marías.

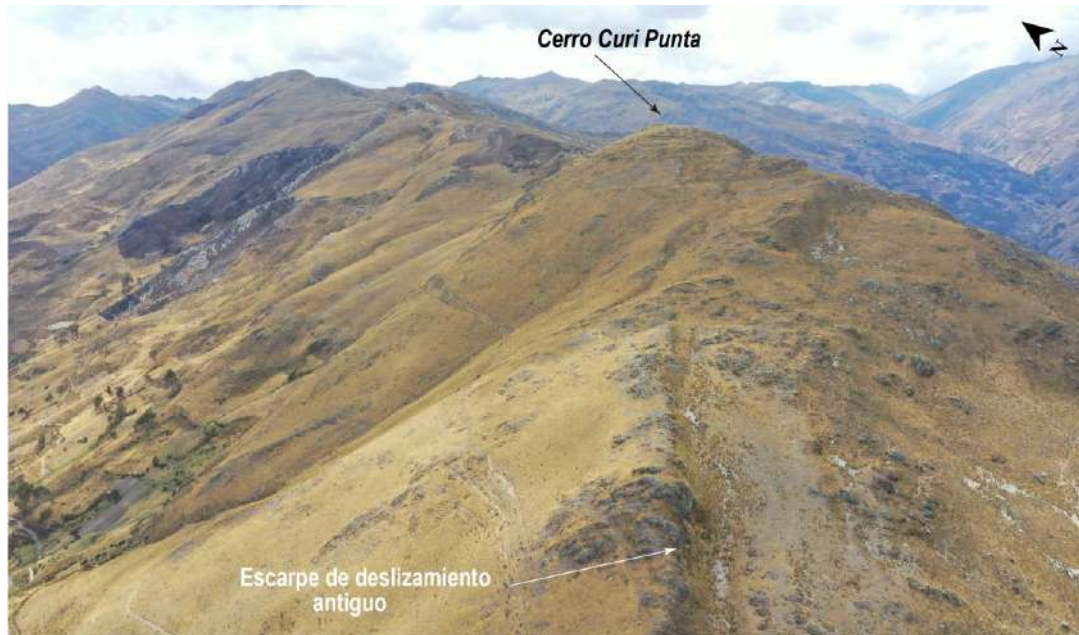
**Figura 17.** Detalle del relieve montañoso labrada en roca metamórfica en la parte superior del cerro Curi Punta. Vista panorámica mirando al noreste.

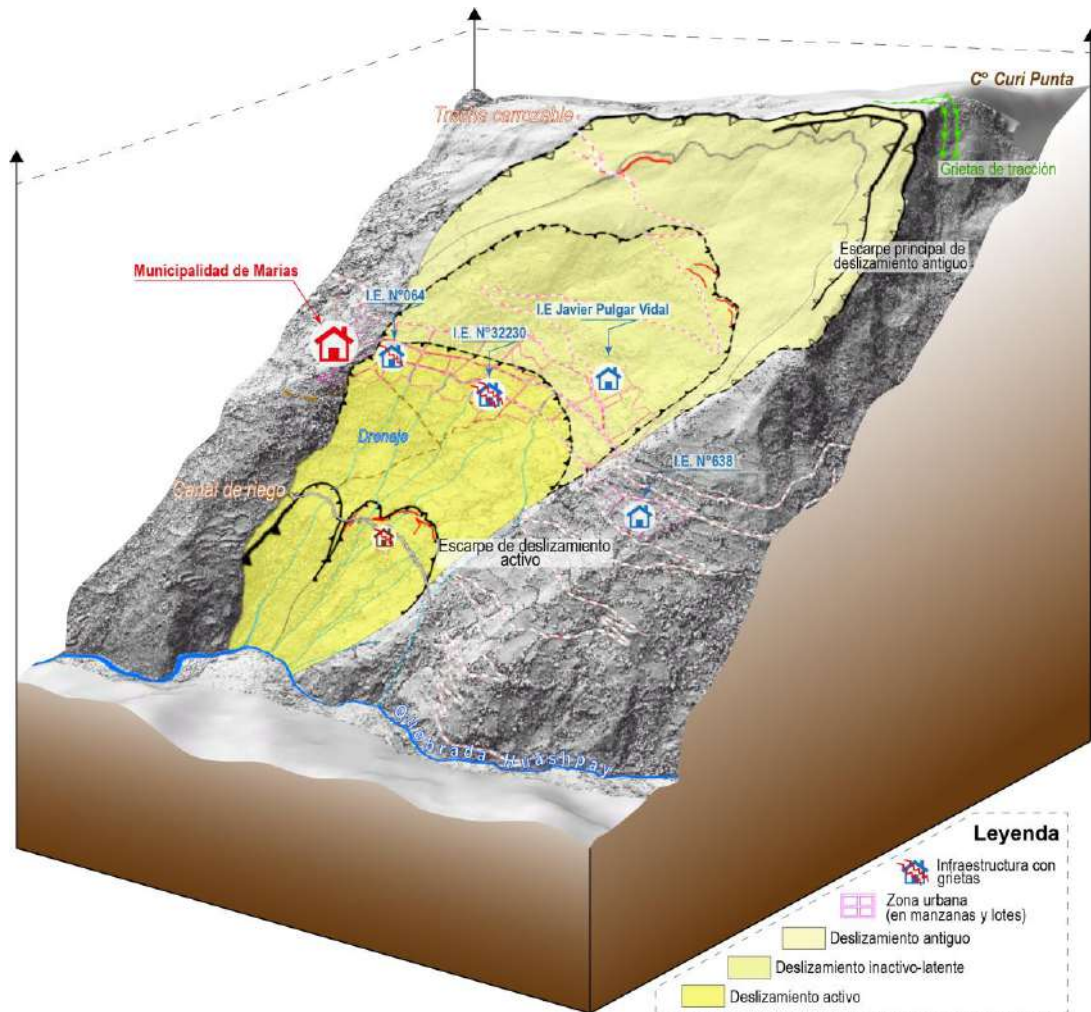
El evento más reciente, se localiza en la parte más distal del depósito del antiguo deslizamiento, se trata de un deslizamiento que resulta de la deformación continua e intermitente del terreno, su escarpe y las grietas revelan la magnitud del evento que compromete la estabilidad estructural de la ladera oeste del cerro Curi Punta y la integridad de gran parte de la población de Marías e instituciones educativas, así también, su infraestructura local. (**Figura 19A y 20**).

**Figura 20.** Bloque diagrama tridimensional que muestra la cartografía de peligros geológicos en el sector Marías. Así como, las instituciones educativas involucradas.

La geometría y los rasgos morfológicos del deslizamiento, sugieren un mecanismo de movimiento predominantemente del tipo rotacional con flancos abiertos, lo que indica una influencia directa con la estructura geológica y las condiciones geomecánicas de un basamento o substrato rocoso previamente triturado y deformado. Este proceso removilizó material residual, desplazándolo ladera abajo hasta depositarse en la zona media e inferior de la ladera sur oeste del cerro Curi Punta. En el depósito de este deslizamiento antiguo, con morfología irregular y agreste con terrenos de pendientes fuertes a muy fuertes se asentó gran parte de la población Marías, lo que le convierte en una zona altamente susceptible a movimientos en masa (**Figura 20**).

Por otro lado, a pocos metros de la grieta descrita anteriormente, se identifica otra evidencia de asentamiento del terreno en una de las aulas de la I.E. N°32230. En este sector, se observa un ligero hundimiento de hasta 2 cm en la loza del aula, lo que ha generado una separación visible entre la loza y el piso circundante (**Figura 25**). En conjunto, esta deformación sugiere una clara inestabilidad del terreno, lo que compromete negativamente las condiciones estructurales del talud y de la ladera subyacente, localizado principalmente en la parte media superior del deslizamiento activo (**Figuras 19 y 20**).
