**Informe Técnico N° 7601**

# **EVALUACIÓN DE PELIGROS GEOLÓGICOS EN LA COMUNIDAD DE YACHACMARCA VILLA VICTORIA**

**Departamento: Huancavelica**

**Distrito: Acoria**

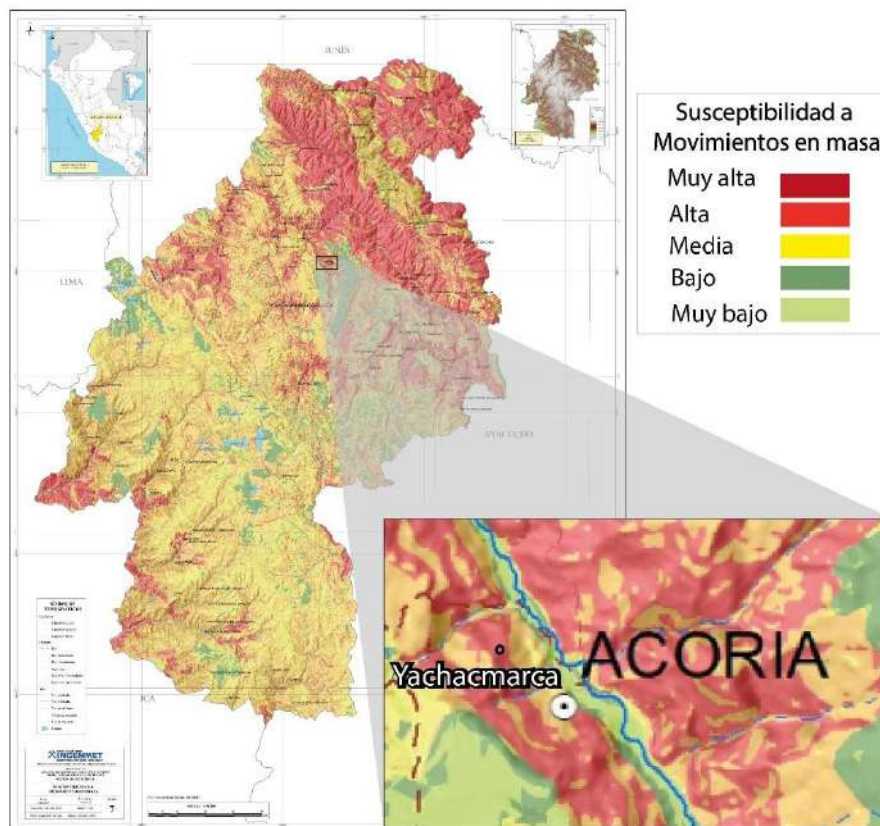
- En el boletín técnico titulado “Peligro Geológico en la región Huancavelica” (Vílchez., et al 2019), se determina al poblado de Acoria, como una Zona Crítica (códigos: 194541407/GA25C/2011-2012, 194541406/GA25C/2011-2012, 194541410/GA25C/2011-2012). por peligros geológicos, tipo derrumbes, deslizamientos y flujos de detritos, los cuales tienen un alto potencial de activación durante temporadas de lluvias intensas y prolongadas o a causa de sismos, como se detalla en el Cuadro 1, también el mapa de susceptibilidad elaborado en el boletín citado muestra que Yachacmarca Villa Victoria se encuentra una zona de susceptibilidad “Muy Alta” (figura 2).

**Figura 2:** Susceptibilidad en el área de estudio a movimientos en masa (Fuente: Vílchez et al., 2019)

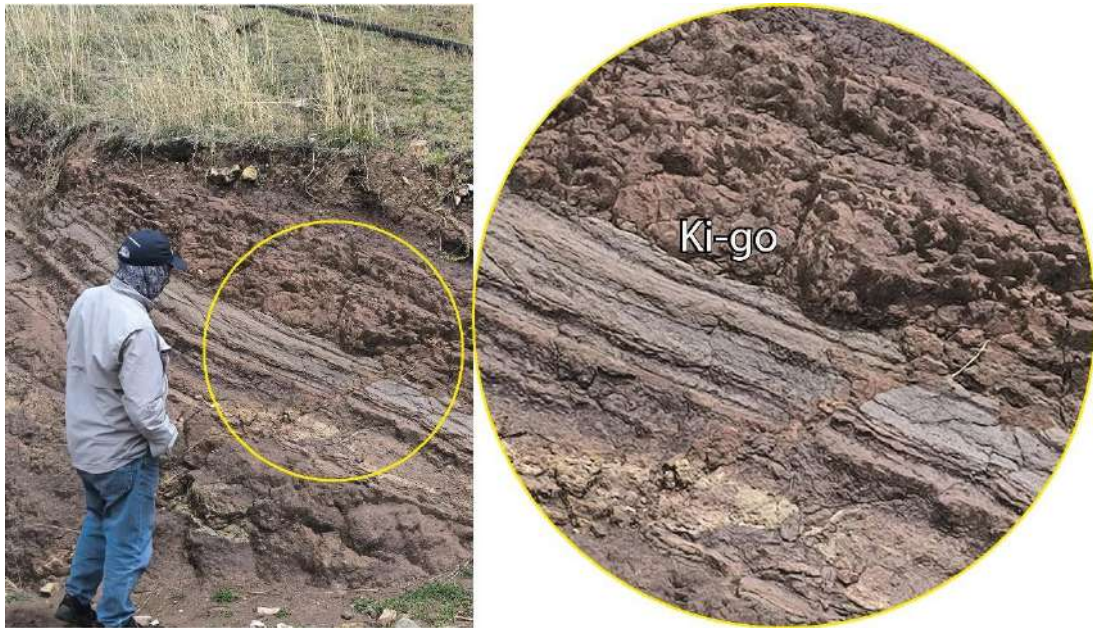
| | | | Grupo Goyllarisquizga | <b>Ki-go</b> | Está compuesta principalmente por una secuencia de lutitas, limolitas y areniscas cuarzosas. Las lutitas se caracterizan por su grano fino, color gris verdoso, y laminación marcada. Las limolitas, son de colores gris a marrón. Las areniscas cuarzosas, de colores blanquecinos, presentan granos medianos a finos, bien seleccionados y con cemento silíceo (figura 8), se presentan altamente meteorizados y fracturados generando suelos residuales limo-arenosos. |

**Figura 8:** Formación Goyllarisquizga secuencia sedimentaria que incluye lutitas gris verdosas, limolitas y areniscas cuarzosas gris amarillentas. Coordenadas WGS 84, 18s, X: 513887.84 m E; Y: 8602737.74 m S m S.

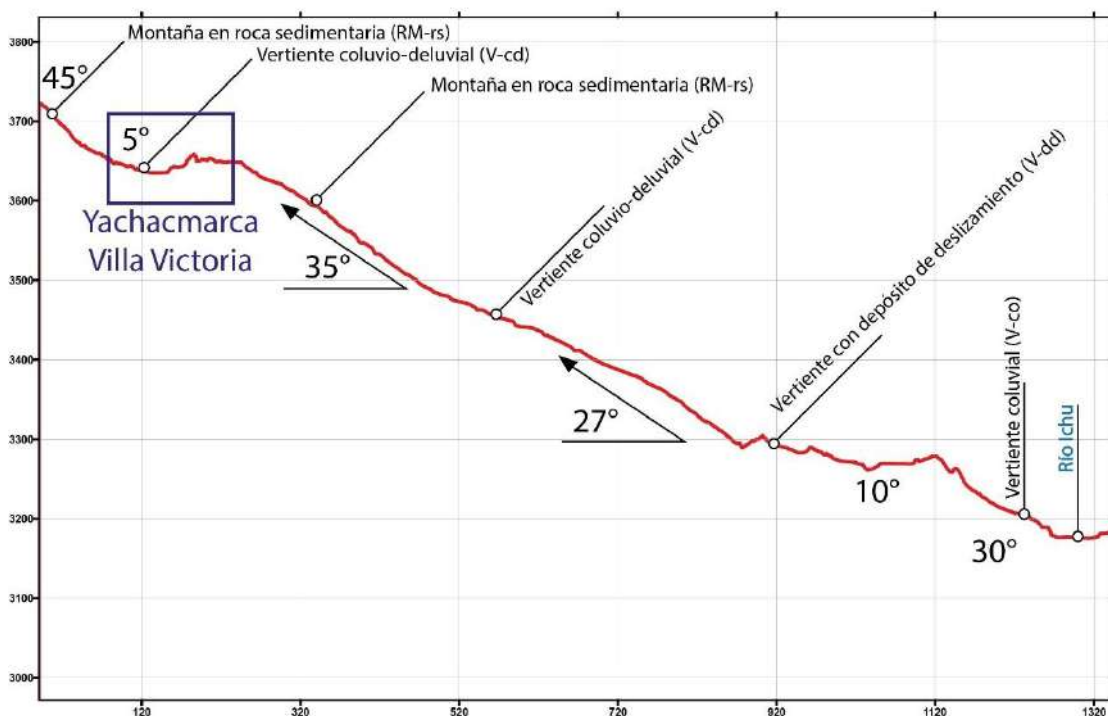
**Figura 11:** Pendientes en el perfil A-A' de dirección suroeste-noreste.

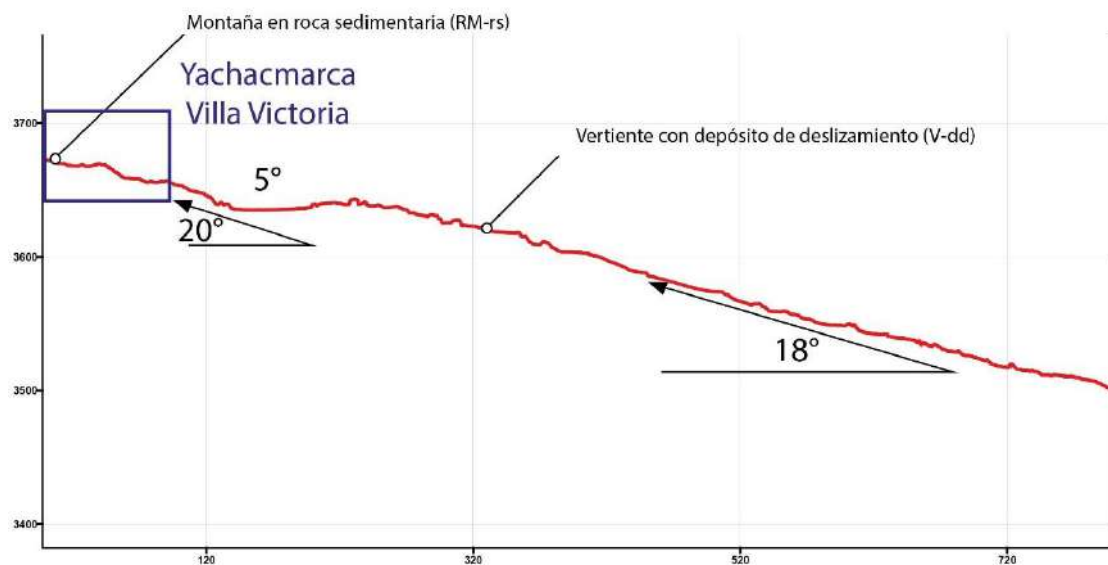
El perfil sureste-noroeste muestra pendientes moderadas de 5° en el sector donde se encuentra la comunidad de Yachacmarca. A partir de este punto, la ladera descende con pendientes de 18° (pendientes fuertes), correspondientes a una vertiente caracterizada por la presencia de depósitos de deslizamientos, que evidencian procesos geodinámicos previos en la zona (figura 12).

**Figura 12:** Muestra las pendientes en el perfil B-B' de dirección sureste - noroeste.
