Informe Técnico N° A7671

EVALUACIÓN DE PELIGROS GEOLÓGICOS EN EL SECTOR SOGORAGRA

Departamento: Huánuco
Provincia: Dos de Mayo
Distrito: Marías

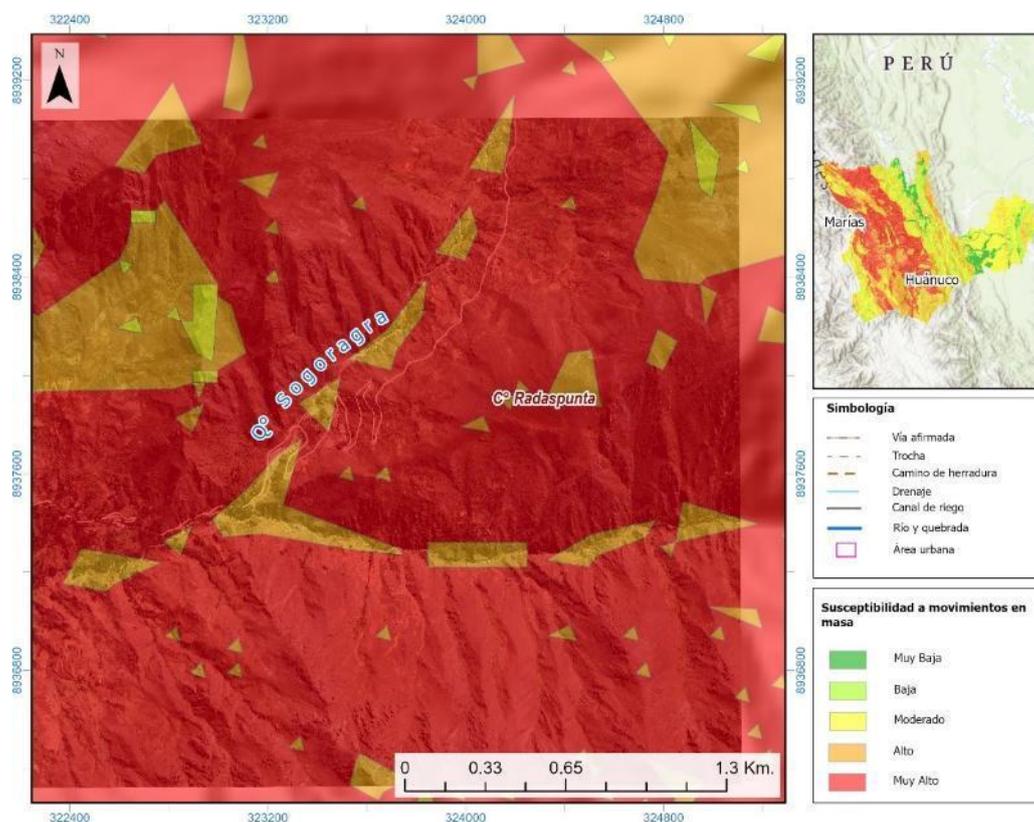
Figura 1. Los valores de susceptibilidad por movimientos en masa en el sector de Sogoragra muestran muy alto. Tomados de Zavala & Vilchez (2006). Fuente: Elaboración propia.

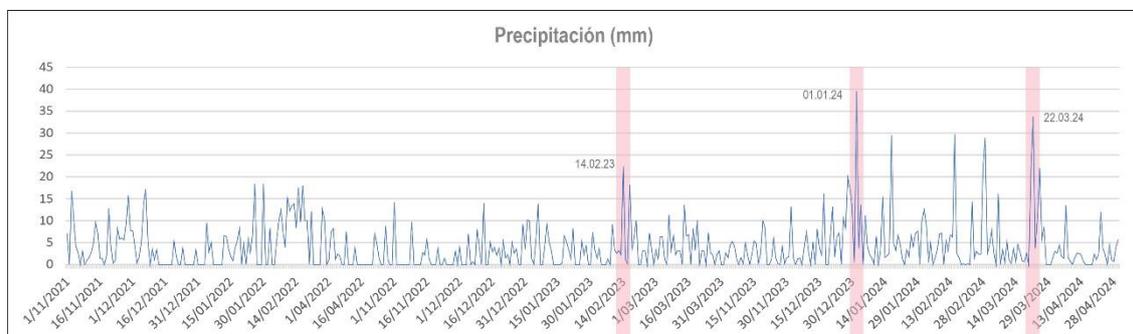
Respecto a las precipitaciones, se tiene datos recopilados y disponibles de la estación Jacas Grande ubicado en el distrito del mismo nombre, que es la más cercana al sector Sogoragra, específicamente a 20 km en recta desde la zona de estudio. Según estos datos disponibles de la estación meteorológica del SENAMHI, se tiene datos de precipitación diaria de los años 2021 (noviembre y diciembre), 2022 (enero a abril y noviembre a diciembre), 2023 (enero a abril y noviembre a diciembre) y 2024 (enero a abril), el cual muestra que las precipitaciones más altas y anómalas registradas corresponden a los meses febrero del 2023, enero del 2024 y marzo del 2024. Llegando a superar ampliamente los 20 mm. Asimismo, se observa que las concentraciones más altas coinciden con las fechas en las que se reportaron movimientos en masa en el sector Sogoragra. (**Figura 3**).

Figura 3. Precipitaciones diarias registrados en la estación Jacas Grande en el distrito homónimo, extraídas del SENAMHI. Fuente: <https://www.senamhi.gob.pe/?p=estaciones>

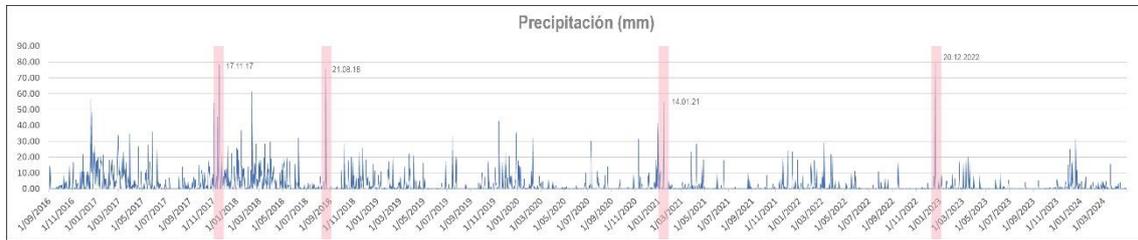
a diciembre), 2017 al 2023 y 2024 (enero a abril) y se observa anomalías en noviembre del 2017, agosto 2018, enero 2021 y diciembre 2022, el cual logran superar los 50 mm (**Figura 4**).

Figura 4. Precipitaciones diarias registradas por la NASA en el sector Sogoragra. Fuente: <https://power.larc.nasa.gov/data-access-viewer/>

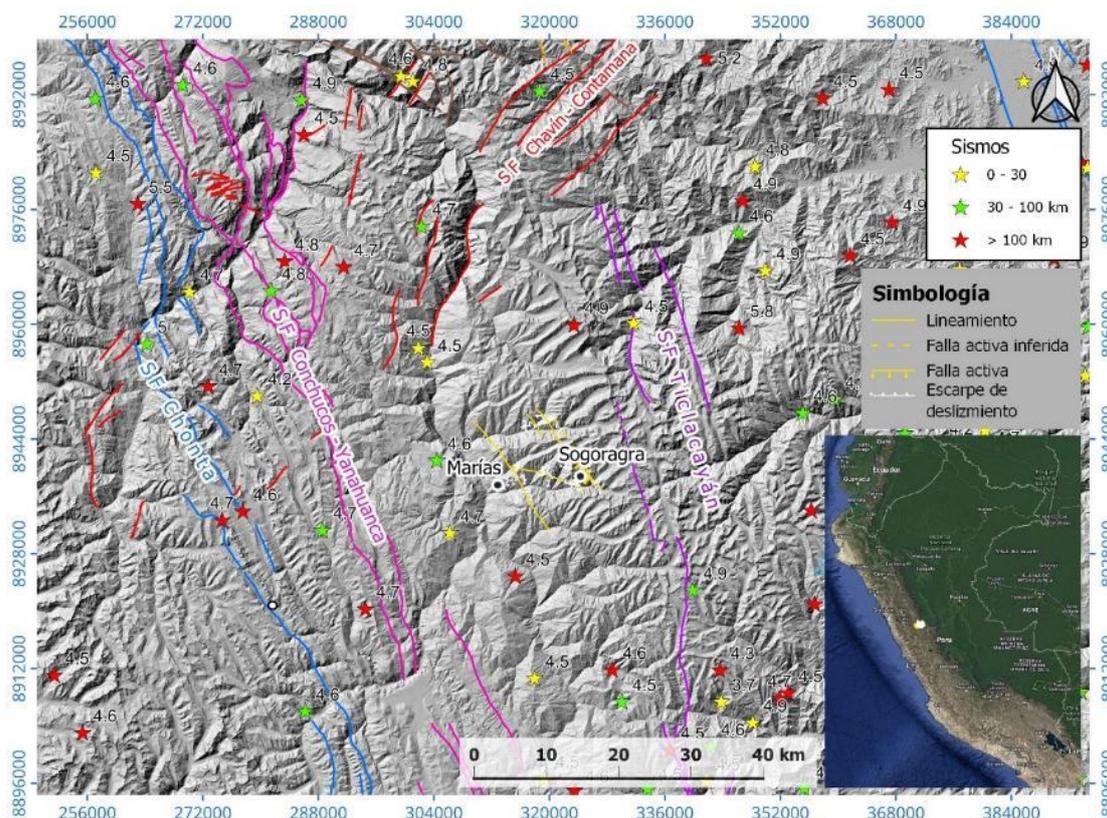
Para estudios de movimientos en masa en el sector Sogoragra se ha analizado la base de datos del IGP, donde se plotea la distribución espacial de los epicentros de sismos ocurridos entre los años 1960 a junio del 2024. Asimismo, se plotea las fallas regionales y locales provenientes de la Carta Geológica Nacional (Geocatmin-Ingemmet). El cual, se observa que los sismos superficiales (menores a 30 km) que varían entre magnitudes que van de 4 a 5, estarían probablemente relacionados con estructuras regionales de dirección NNO y NE, como es el caso del Sistema de Fallas Conchucos-Yanahuanca (SFCY), el Sistema de Fallas Tlacayán (SFT) y el Sistema de Fallas Chavín-Contamana (SFCHC) (**Figura 5**).

Las disparadas sísmicas podrían estar relacionados a la ocurrencia de movimientos en masa, sobre todo en el sector Sogoragra que se ubica entre dos sistemas de fallas regionales y cercana a fallas potencialmente activas. Estos movimientos causan inestabilidad en las laderas cubiertas con material semiconsolidado e incompetente, y dispuestos en pendientes fuertes a abruptas (**Figuras 5, 24 y 25**).

Figura 5. Sismos que podrían estar relacionados a los movimientos en masa en el sector Sogoragra. Los datos fueron descargados de la plataforma del IGP (<https://ultimosismo.igp.gob.pe/descargar-datos-sismicos>). Las líneas de colores corresponden a sistemas de fallas (SF) regionales extraídas de la Carta Geológica Nacional.

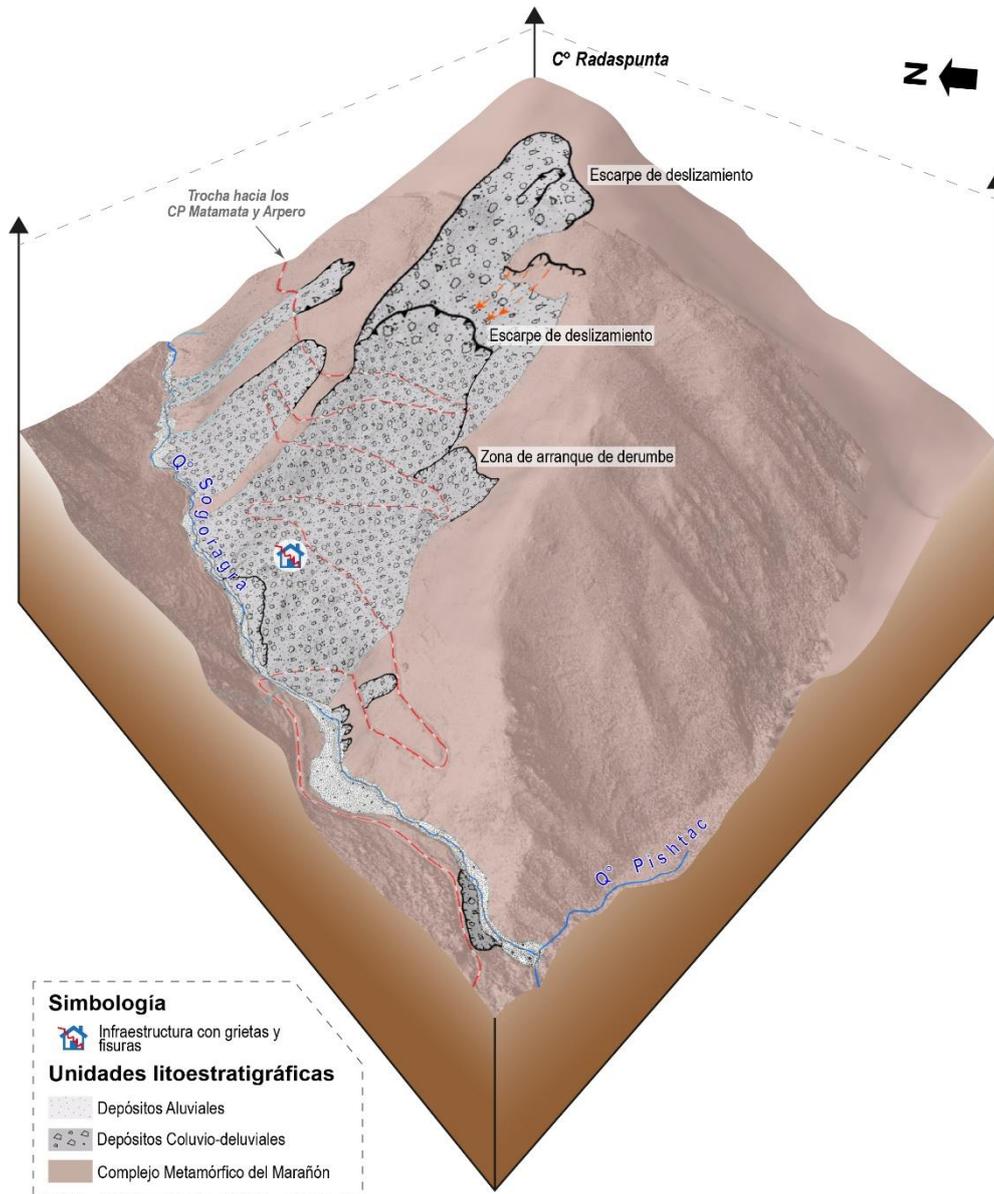
El sector Sogoragra se encuentra dentro de una extensa franja de dirección andina NO-SE, que, regionalmente constituye el borde oeste de la Cordillera Oriental desde el punto de vista morfoestructural. En esta franja afloran rocas metamórficas, las cuales han sufrido un intenso proceso de deformación a lo largo de su historia geológica, lo que pone en evidencia una intensa actividad tectónica pasada. Estas secuencias son atribuidas al Complejo Metamórfico del Maraón (CMM). El CMM se encuentra tapizada y cubierta discordantemente por una capa de suelos residuales y depósitos coluvio-deluviales y aluviales (**Figura 6**).

Figura 6. Block diagrama esquemático que muestra la geología y sus unidades litoestratigráficas en el sector Sogoragra.

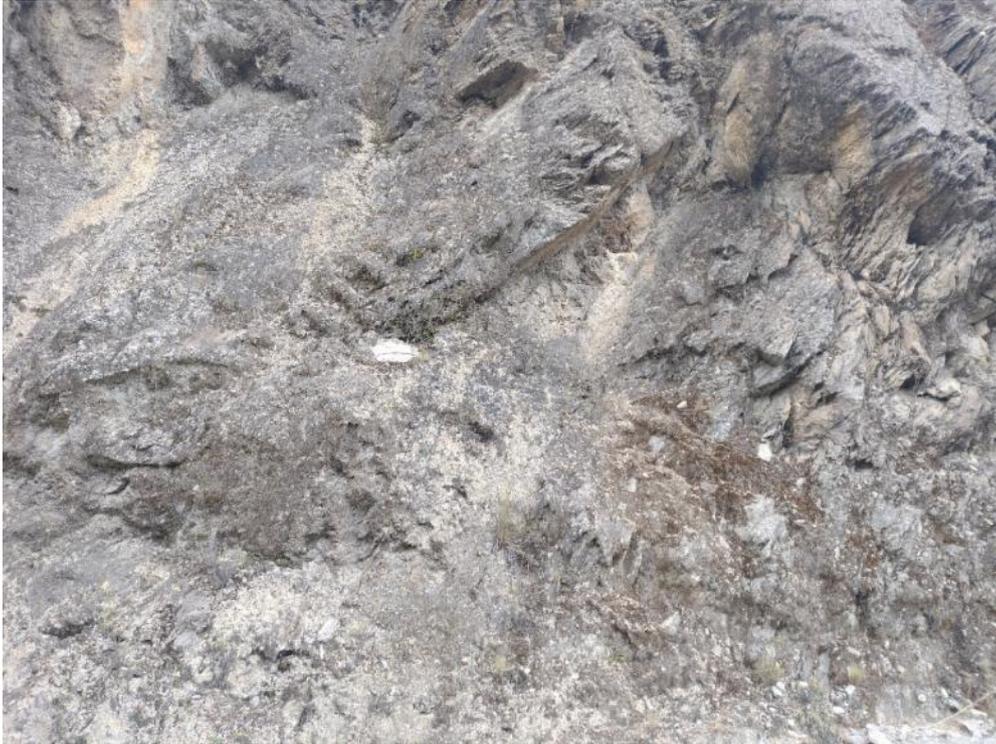
Esta unidad aflora en gran extensión en el sector Sogoragra, sus principales afloramientos se observan en la ladera baja ubicada al oeste del cerro Radaspunta. Su litología consiste de esquistos micáceos de color gris oscuro con tonalidades verdosas en estructuras laminadas con aspecto astilloso que reflejan una esquistosidad y foliación moderada a fuerte, en donde las micas de muscovita forman pántinas y finas capas centimétricas bandeadas que hacen que se comporten como secuencias altamente incompetentes (**Figura 6 y Fotografía 1**).

Fotografía 1. Afloramiento de esquistos micáceos del Complejo Metamórfico del Marañón (CMM) al oeste del cerro Radaspunta. Vista mirando al sur.

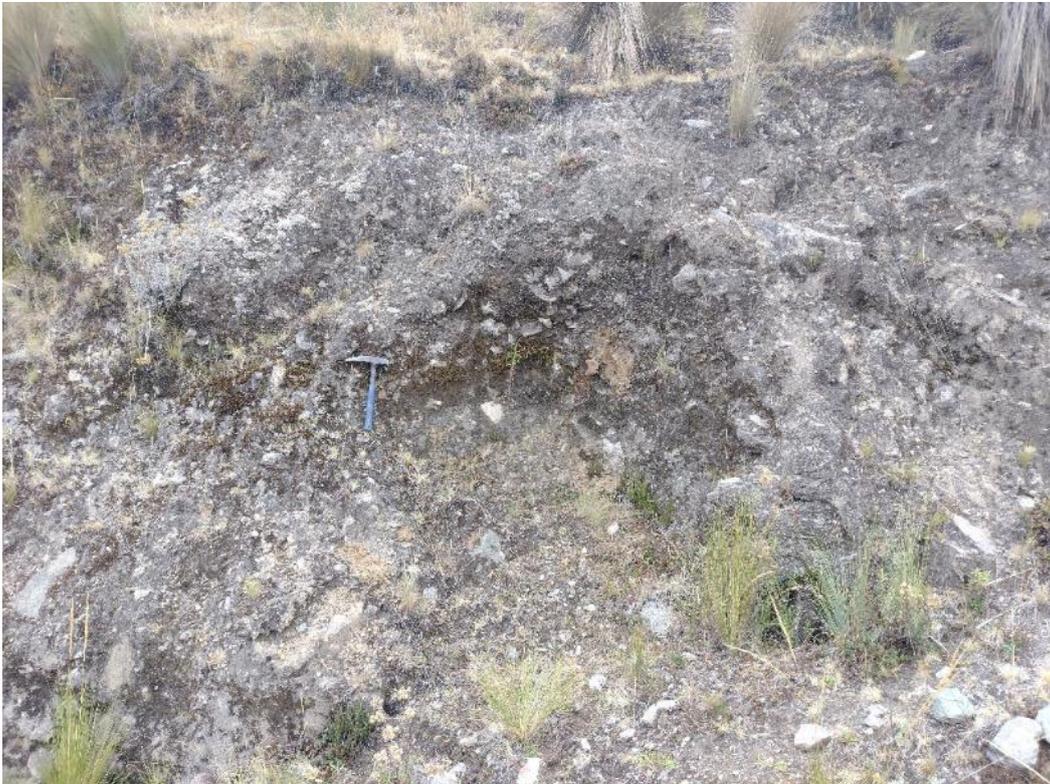
Estos depósitos se alojan en la parte media a baja de la ladera del cerro Radaspunta. Están constituidas por secuencias inconsolidadas, con fragmentos heterométricos y monométricos de esquistos micáceos con morfología subredondeada y subangulosa, con diámetro de 2 a 5 cm, envueltos en una matriz limo-arenosa y arcillosa pobremente graduada (**Figura 6 y fotografía 3**).

Por sus características físicas y geomecánicas, estas secuencias se caracterizan por formar suelos inconsolidados con baja cohesión y poco competentes que ofrecen baja resistencia a la erosión, adosadas en una ladera con pendientes fuertes, resultan altamente susceptibles a la generación de movimientos en masa, así como deslizamientos, derrumbes y flujo de detritos (**Figura 6**).

Fotografía 3. Detalle de los depósitos coluvio-deluviales ubicado en la ladera baja del cerro Radaspunta.

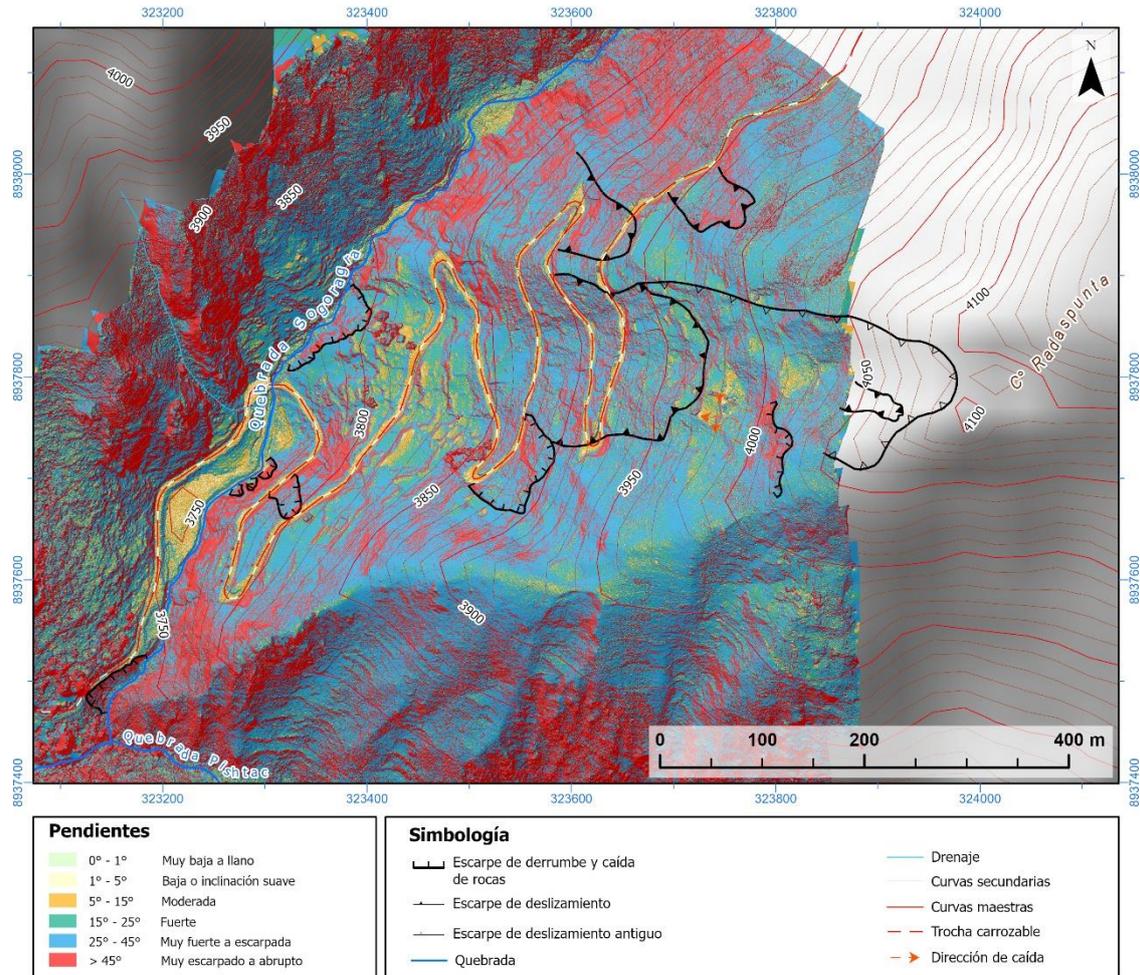
Para la zona evaluada se elaboró un mapa de pendientes de acuerdo con el modelo de elevación digital (DEM) de alta resolución proveniente del levantamiento de dron. Los procesos de movimientos en masa (deslizamientos) originados en el sector Sogoragra oscilan entre pendientes moderados de 5° a 15°, fuertes 15° a 25°, muy fuertes 25° a 45° y pendiente muy escarpado que van superan los 45° de inclinación. **(Figura 7 y fotografía 4).**

Figura 7. Mapa de pendientes de la zona evaluada del sector Sogoragra a partir de un DEM de alta resolución obtenida del levantamiento fotogramétrico.

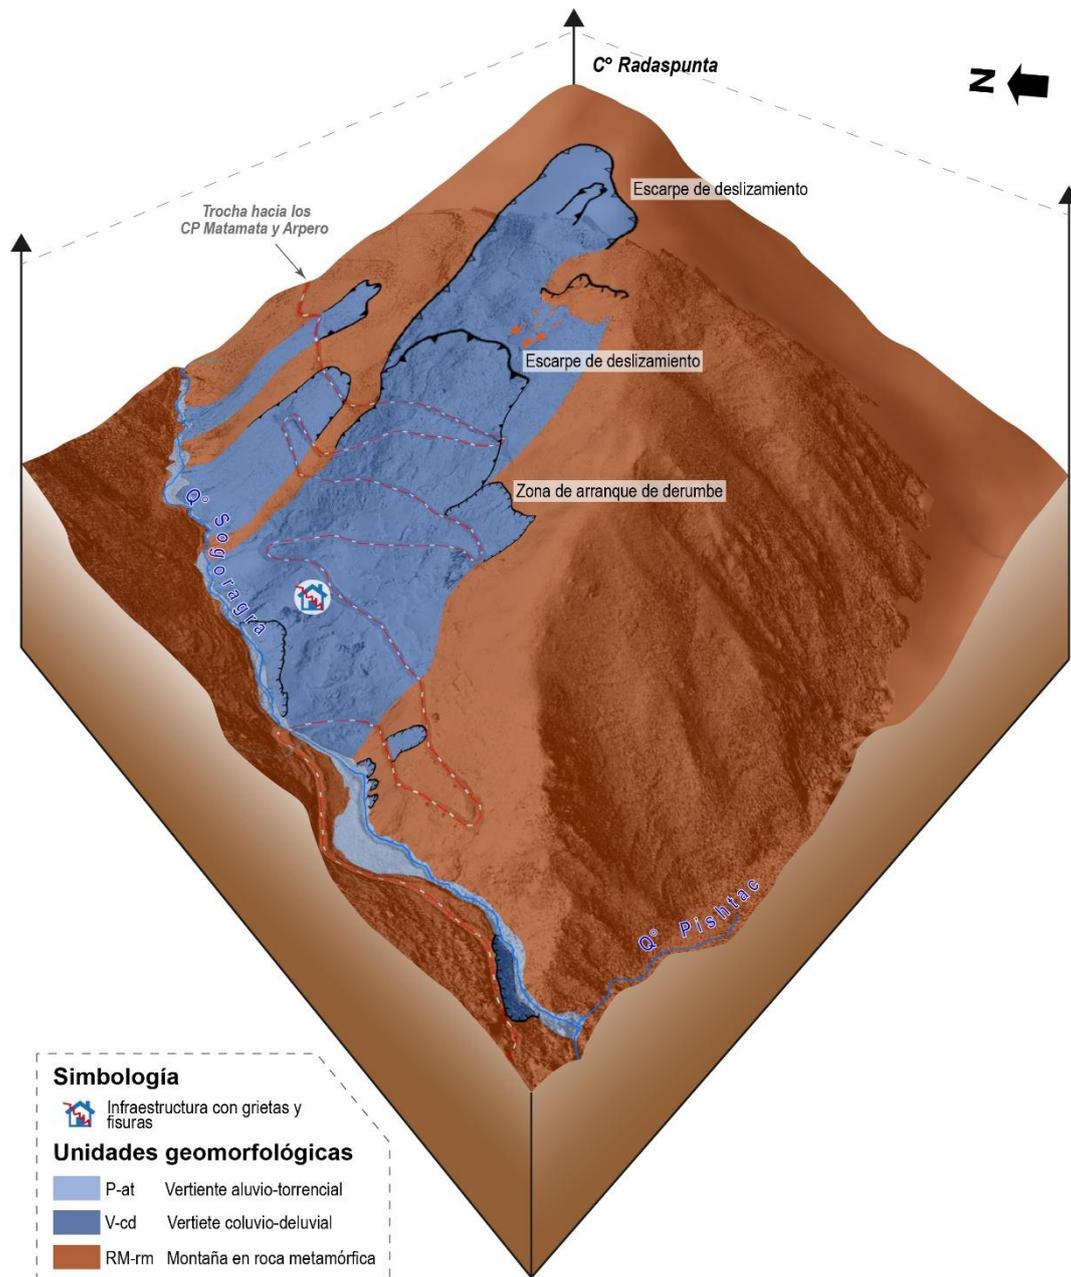
Geoforma labrada en roca metamórfica perteneciente al Complejo Metamórfico del Marañón. Esta unidad se extiende de manera significativa y ampliamente en el sector Sogoragra, donde el relieve predominante es de tipo montañoso. Su ladera oeste presenta una morfología algo escalonada, resultado de procesos geológicos antiguos (**Figura 9**).

El cerro Radaspunta, desde su cima a su base la quebrada Sogoragra tiene un desnivel de 350 m. Su origen se debe principalmente a fases de exhumación que involucró procesos tectónicos y erosivos que dieron lugar a una topografía accidentada. En esta margen se alojan depósitos coluvio-deluviales dispuestas sobre pendientes fuertes a muy fuertes que en la actualidad representan zonas inestables y sujetas a procesos de movimientos en masa (**Figura 9 y fotografía 5**).

Figura 9. Block diagrama tridimensional donde se muestra el relieve montañoso y las diferentes unidades geomorfológicas en el sector Sogoragra.

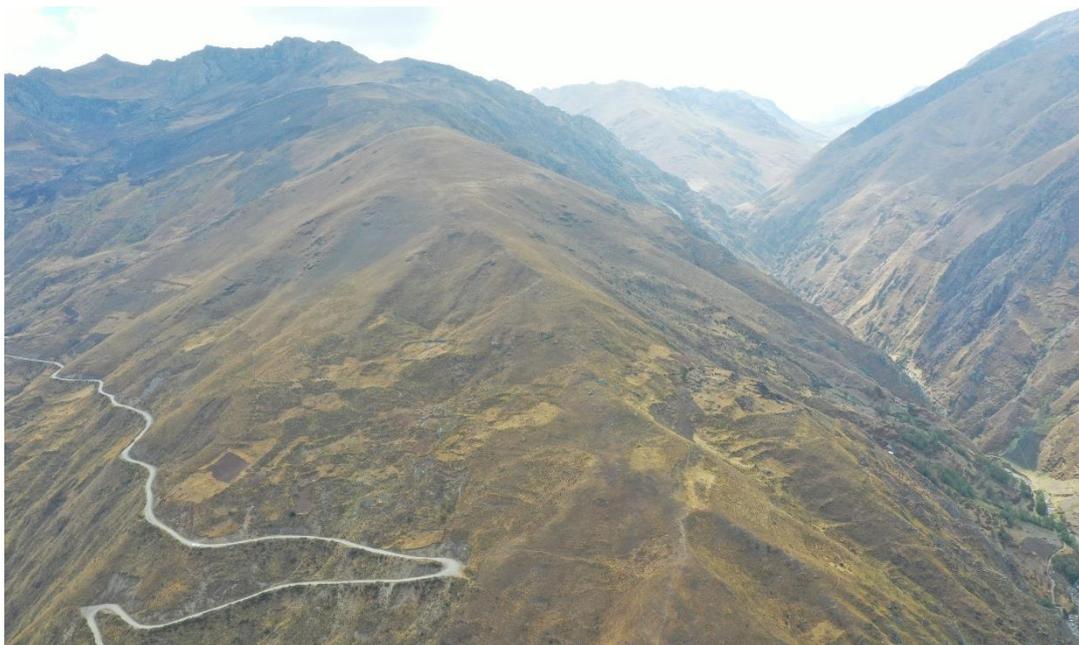
Fotografía 5. Detalle del relieve montañoso labrada en roca metamórfica y sus laderas con pendientes muy pronunciadas que conforman el cerro Radaspunta. Vista panorámica mirando al noreste.

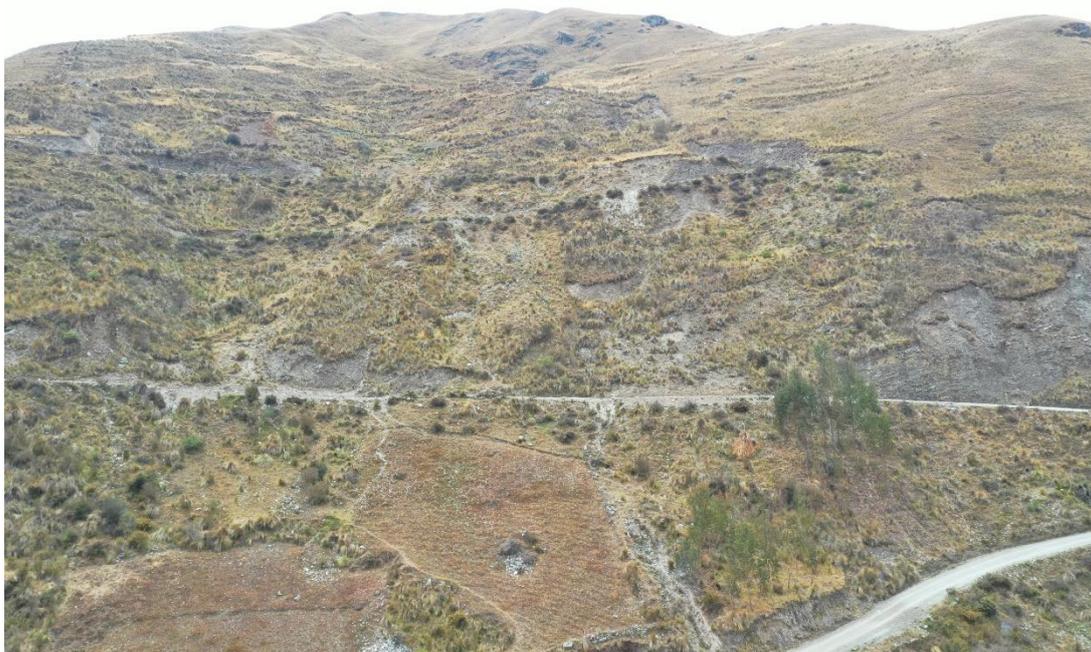
Estas geoformas se hallan en la parte media a baja de la ladera oeste del cerro Radaspunta. Esta vertiente ha sido originada por la acumulación de material de un deslizamiento que ocurrió en el pasado, y suelos residuales producto de la intensa meteorización de los esquistos micáceos del Complejo Metamórfico del Marañón (**Fotografía 6**).

Fotografía 6. Vertiente coluvio-deluvial en el sector Sogoragra. Vista mirando al noreste.

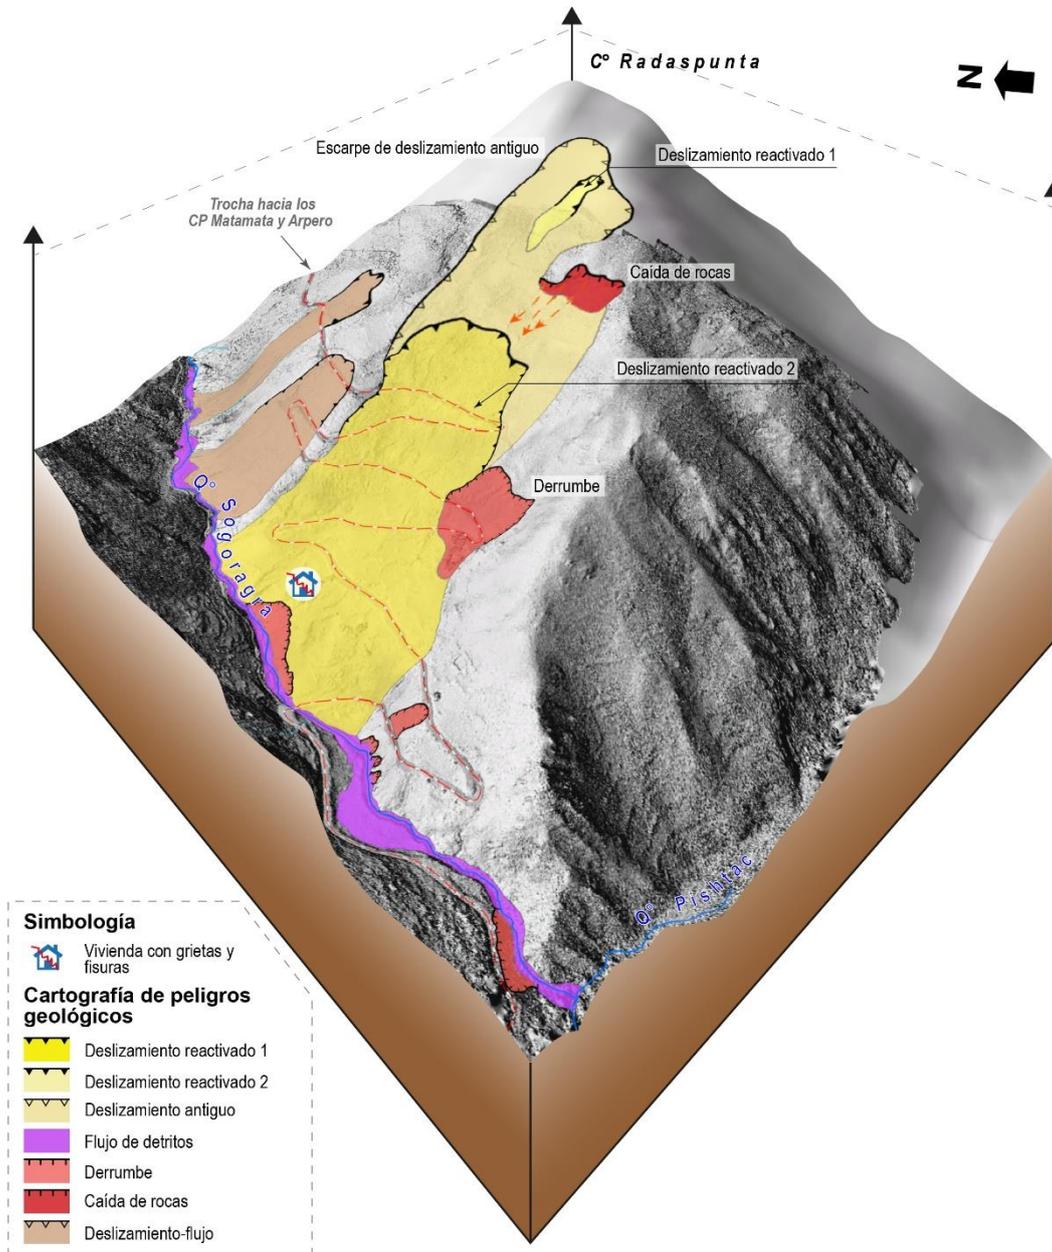
En el sector Sogoragra se identificaron deslizamientos antiguos, deslizamientos reactivados, así como también derrumbes, caída de rocas y flujo de detritos (**Figura 10**).

En la ladera del cerro Radaspunta se instaló un deslizamiento que involucró gran volumen de rocas esquistosas del Complejo Metamórficas del Marañón, que previamente fueron afectados por la actividad tectónica y geodinámica externa que dio lugar a la formación macizos muy fracturados y altamente meteorizados (**Figura 10**).

Debido a la geometría del deslizamiento, el mecanismo del movimiento se trataría del tipo rotacional con flancos mediadamente cerrados que removilizó material residual ladera abajo. Su depósito se alojó en la ladera media a baja sobre pendientes fuertes a muy fuertes. En ella, se asentó una vivienda constituida por 2 habitantes, situadas en la en la margen izquierda de la quebrada Sogoragra (**Figuras 10 y 11**).

Este deslizamiento compromete un área total de 10.4 ha en medio de la ladera oeste del cerro Radaspunta, tiene un ancho ~146 m en la zona de escarpe y ~216 m en la zona del depósito y acumulación (**Figuras 10 y 11**).

Figura 10. Block diagrama tridimensional donde muestra la cartografía de los movimientos en masa identificados en la ladera oeste del cerro Radaspunta y a lo largo de la quebrada Sogoragra, en el sector homónimo a la quebrada.

Este deslizamiento presenta una dinámica de movimiento en estado activo, representa reactivaciones más distales situados al pie del deslizamiento antiguo. Se localiza en la parte media baja de la ladera oeste del cerro Radaspunta. Se trata de un evento reciente que presenta un escarpe en formación con morfología semicircular y geometría cóncava algo apretada entre sus flancos y tiene una longitud de ~408 m (**Figura 10**).

En la ladera oeste del cerro Radaspunta, que en promedio presenta una pendiente $\sim 40^\circ$, se evidencia geformas que sobresalen al relieve a manera de crestas con paredes empinadas, lo que las convierte en zonas altamente susceptibles a caída de rocas que ponen en peligro latente a los pobladores y la infraestructura vial (**Figura 10**).

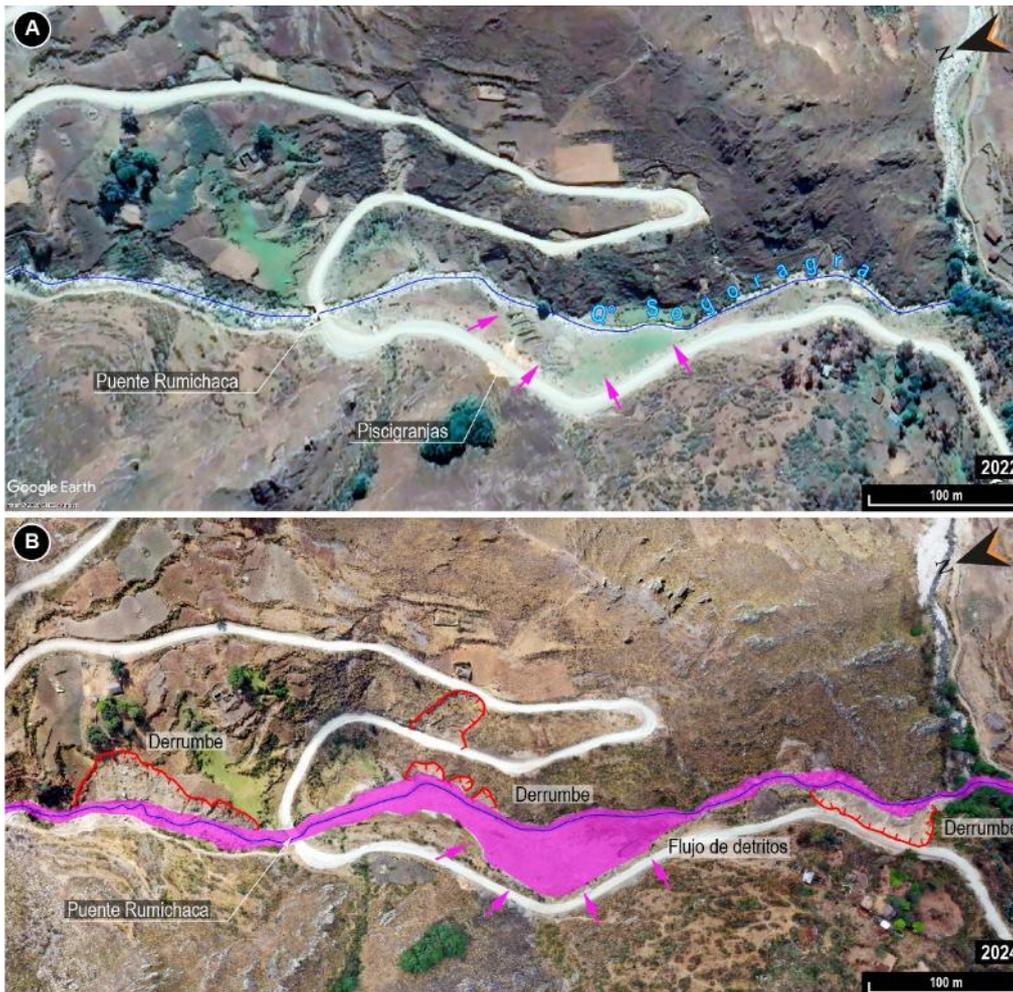
Se trata de eventos que ocurrieron en febrero y abril del año 2024 relacionados a las fuertes precipitaciones registradas en dichas fechas, según reportes de los pobladores locales, así también, corroborado por el análisis temporal a partir de las imágenes satelitales y un ortomosaico derivado del levantamiento fotogramétrico con dron (**Figuras 18 A y B**). Los flujos descendieron de la parte alta y se canalizaron a lo largo de la quebrada Sogoragra, acarreando material detrítico heterométrico de formas subangulosas a subredondeadas constituido por bloques, bolones y gravas inmersos en una masa de finos de arena y limos.

En análisis de la huella del flujo revela que habría alcanzado una altura máxima de 2 a 2.5 m, depositando un volumen de detritos y finos que cubrió un área de ~2695 m² en la margen derecha de la quebrada Sogoragra, a 135 m aguas abajo del puente Rumichaca (**Figura 18B y 19C**).

Figura 18. A) y B) Análisis temporal entre los años 2022 al 2024 a partir de imágenes satelitales y ortofoto, donde se muestra el flujo de detritos a lo largo de la quebrada Sogoragra. Flechas magenta: área afectada. Líneas rojas: zonas de arranque de los derrumbes.

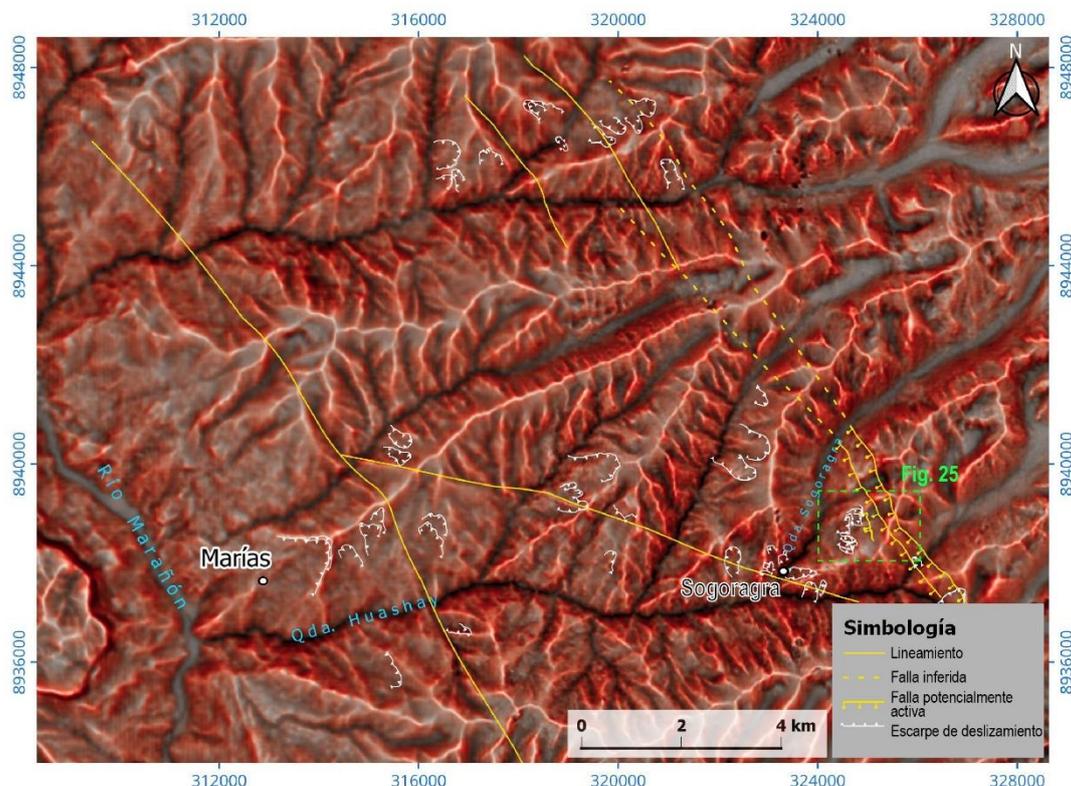
Por otro lado, el sector Sogoragra se encuentra a 2 km de fallas potencialmente activas que podrían estar relacionados indirectamente con la generación de los movimientos en masa (**Figuras 24 y 25**).

La presencia de estas grietas sugiere un proceso activo y deformación progresiva del terreno, lo que podría acelerarse ante condiciones desencadenantes como las precipitaciones prolongadas y ante sismos detonados por fallas potencialmente activas, como los que se observan al este del sector Sogoragra (**Figuras 23 y 24**).

Figura 24. Fallas potencialmente activas al noreste del sector Sogoragra asociadas a la inestabilidad del terreno en laderas con cobertura de suelos saturados dispuestos sobre

pendientes fuertes a muy fuertes. Nótese la distribución espacial de los escarpes de los principales movimientos en masa identificados entre los sectores Marías y Sogoragra.

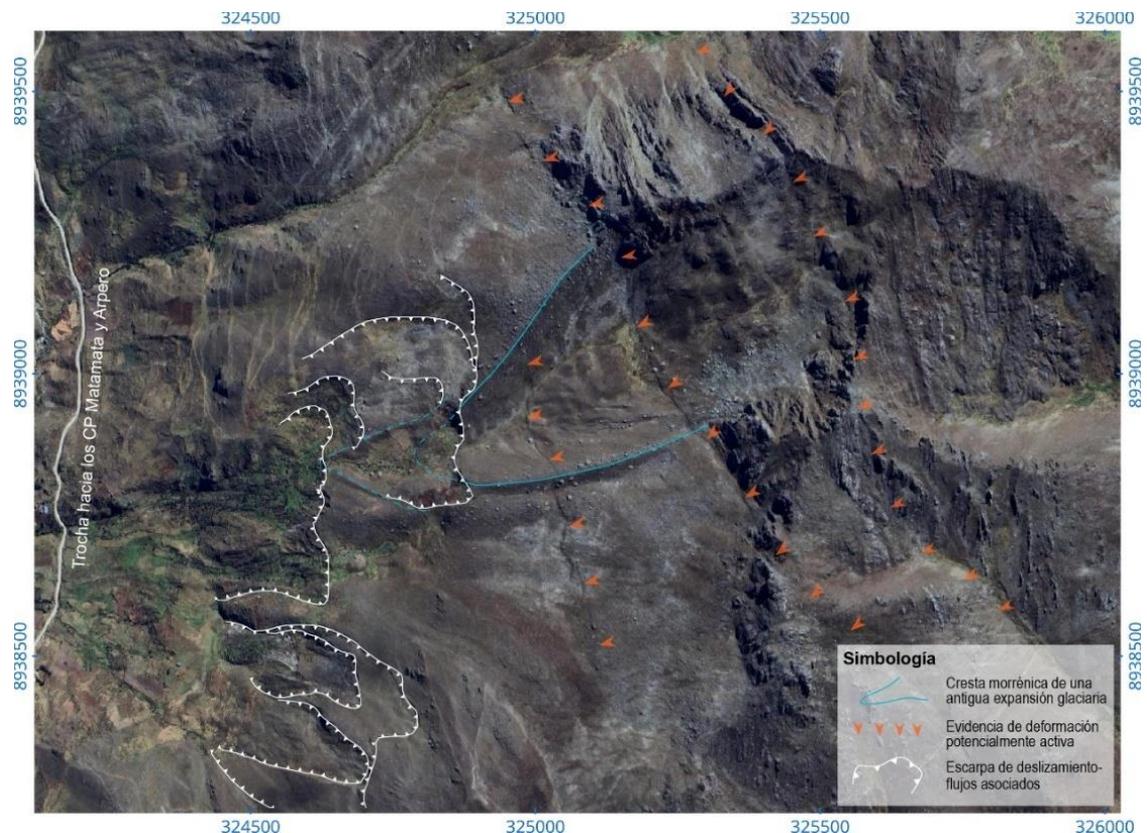
Figura 25. Detalle de las fallas potencialmente activas localizadas al noreste del sector Sogoragra. Se observa la traza de las fallas (flechas naranjas) que cortan transversalmente a las crestas (líneas celestes) de los depósitos morrénicos y estarían relacionados con los movimientos en masa generados ladera abajo (líneas blancas son los escarpes de deslizamiento-flujos).

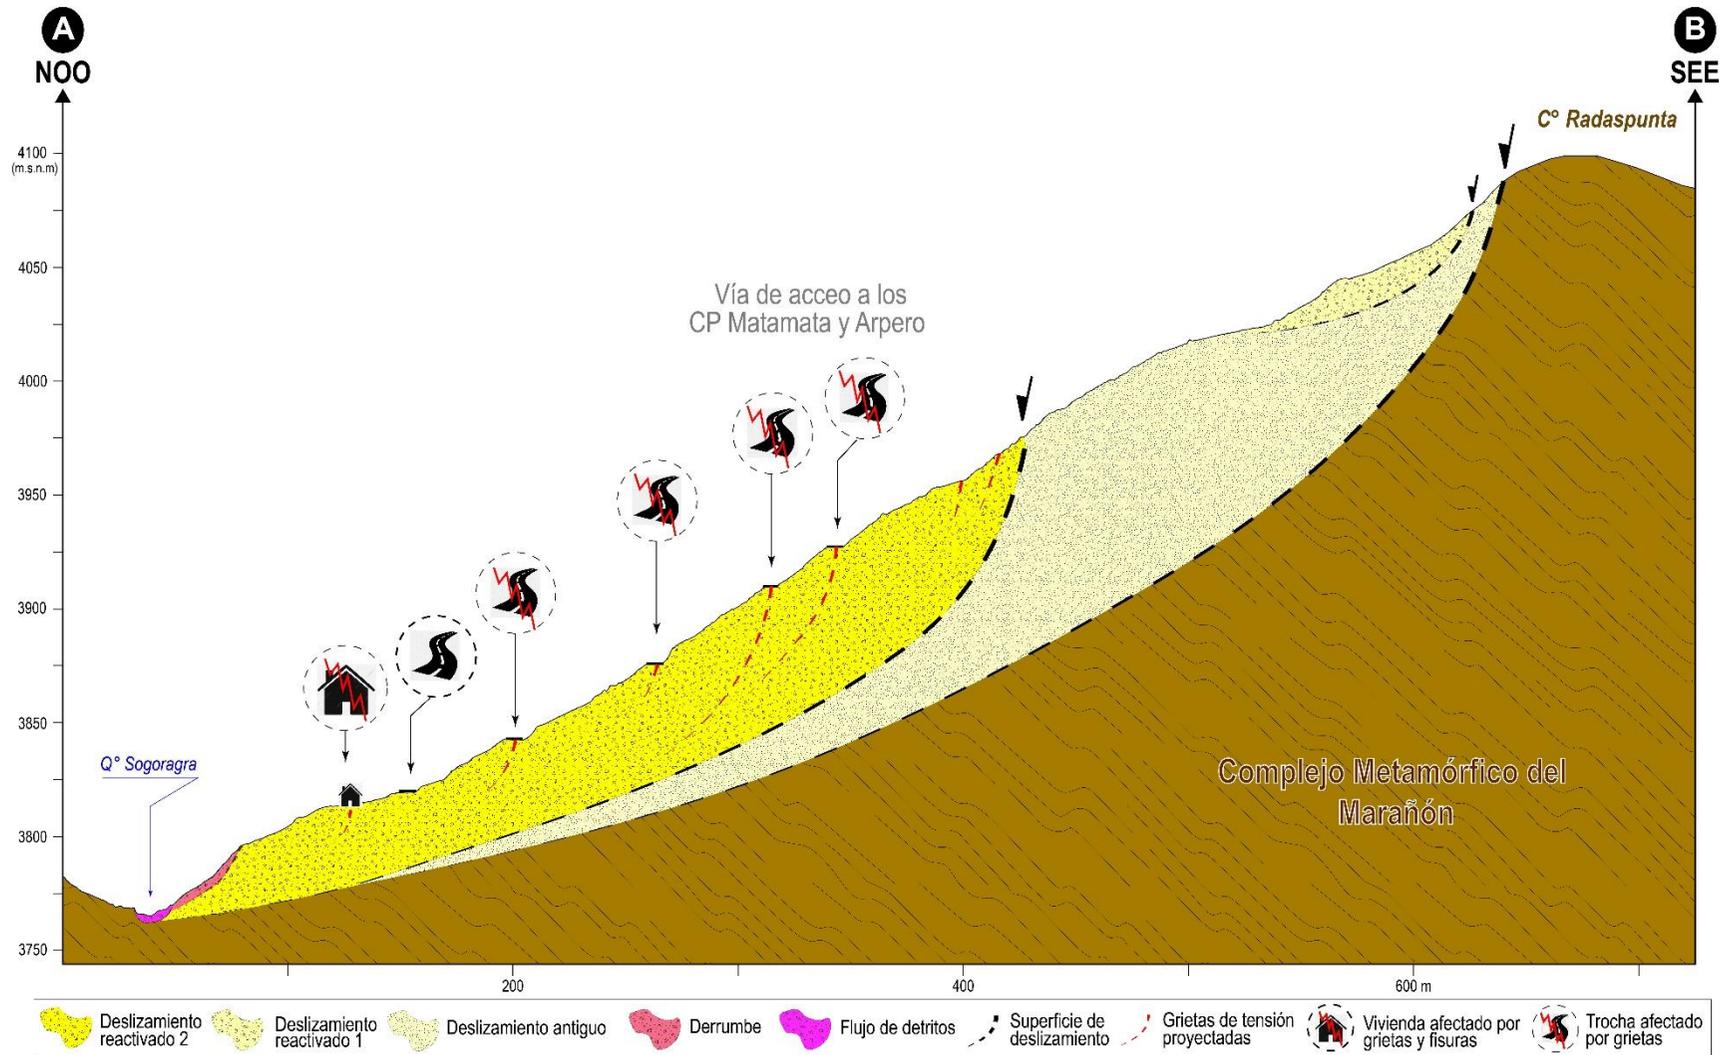
El primer evento registrado fue un deslizamiento antiguo que involucró material residual y un macizo previamente triturado que fueron aprovechados por movimientos gravitacionales. Este deslizamiento antiguo nace en la cresta del cerro Radaspunta y removi6 material cerca de 600 m hasta depositarlo en la quebrada Sogoragra (**Figura 26**).

Los eventos posteriores son aparentemente parte de reactivaciones del primero que se manifiestan a través de deslizamientos que afectaron el depósito heredado del deslizamiento antiguo. El deslizamiento reactivado 2, representa un peligro alto debido a que en el cuerpo del mismo se encuentra asentada una vivienda, las grietas de tensión evidencian movimiento lento pero continuo el cual afecta gran parte la ladera (**Figura 26**).

Figura 26. Sección geológico-geodinámica de los movimientos en masa identificados en la ladera oeste del cerro Radaspunta, sector Sogoragra. Las superficies de los deslizamientos se interpretaron a partir de las evidencias geomorfológicas en el terreno y la dinámica de los eventos.

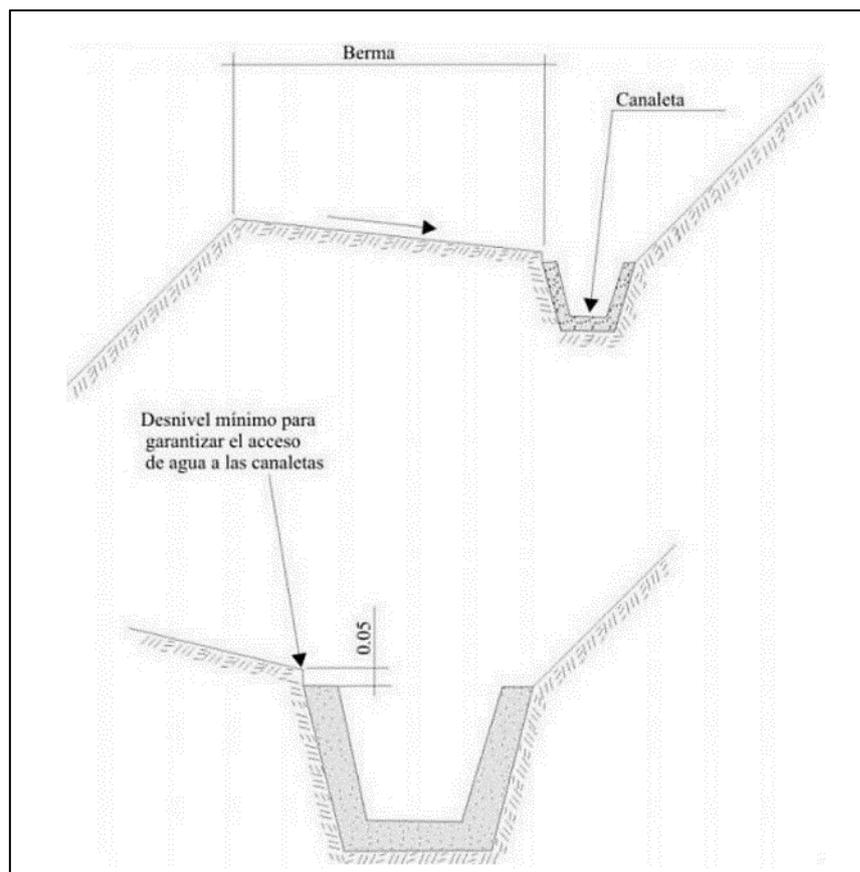
Figura 27. Detalle una canaleta de drenaje superficial (zanjas de coronación). Tomado de INGEMMET (2000).

Las zanjas construidas permiten la recolección de aguas superficiales, captan la escorrentía tanto de la ladera, como de la cuenca de drenaje arriba del talud y desvía el agua a las quebradas adyacentes al cuerpo de la zona afectada, evitando su infiltración, captando el agua de escorrentía, llevándola a un sitio lejos del movimiento. Éstas deben ser construidas en la parte superior de la zona en movimiento (**Figura 27**). En las obras construidas - zanjas de drenaje es necesario impermeabilizar la caja hidráulica captando y evitando totalmente la infiltración de las aguas de escurrimiento la ladera, según las imágenes adjuntas.

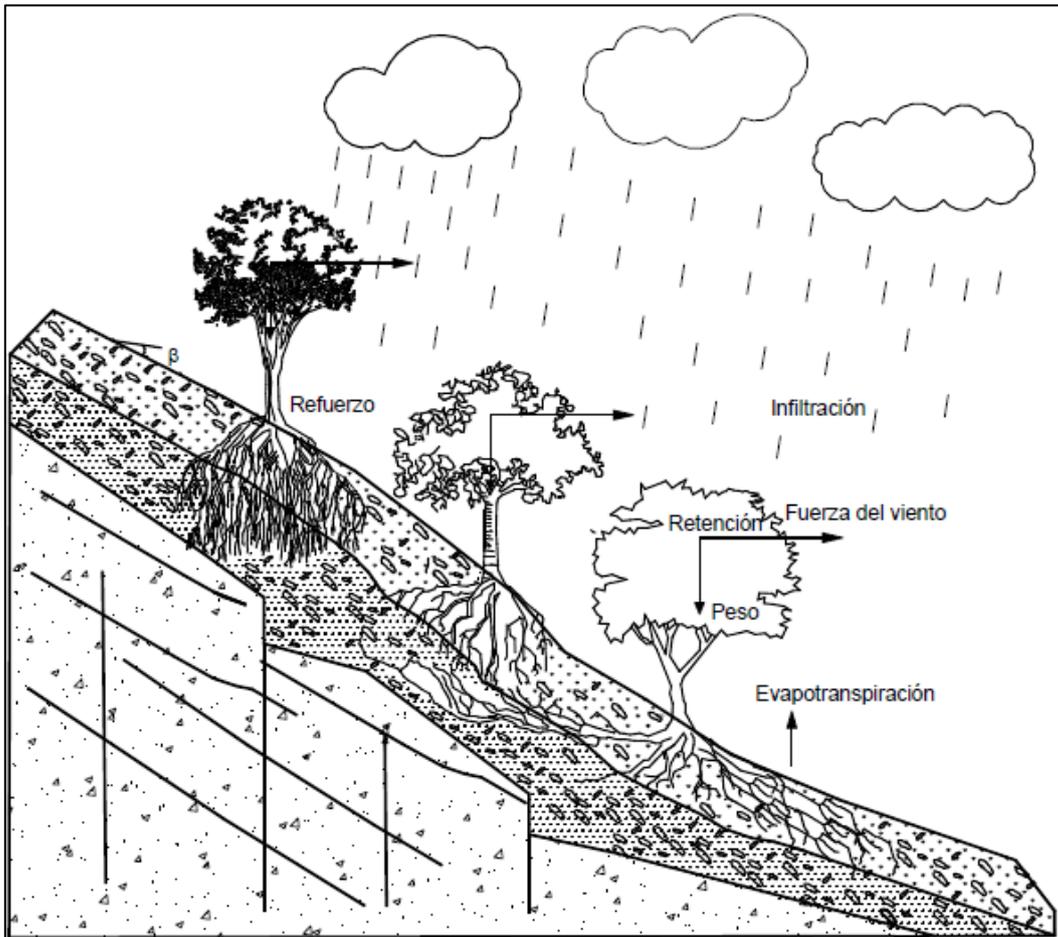
Figura 28. Estabilización de taludes utilizando vegetación. Fuente: Suarez, Díaz (2007).

Los árboles y arbustos de raíz profunda aportan una resistencia cohesiva significativa a los mantos de suelo más superficiales y al mismo tiempo, facilitan el drenaje subterráneo, reduciendo en esta forma la probabilidad de movimientos en masa poco profundos (Suárez Díaz, 2007).

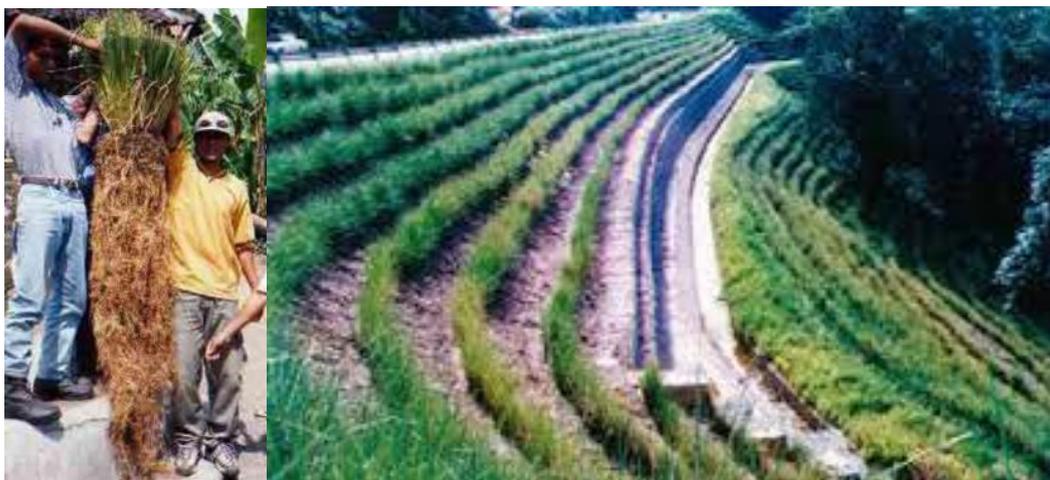
Figura 29. Ejemplo de bioingeniería con arbusto (vetiver) en taludes de materiales sueltos.

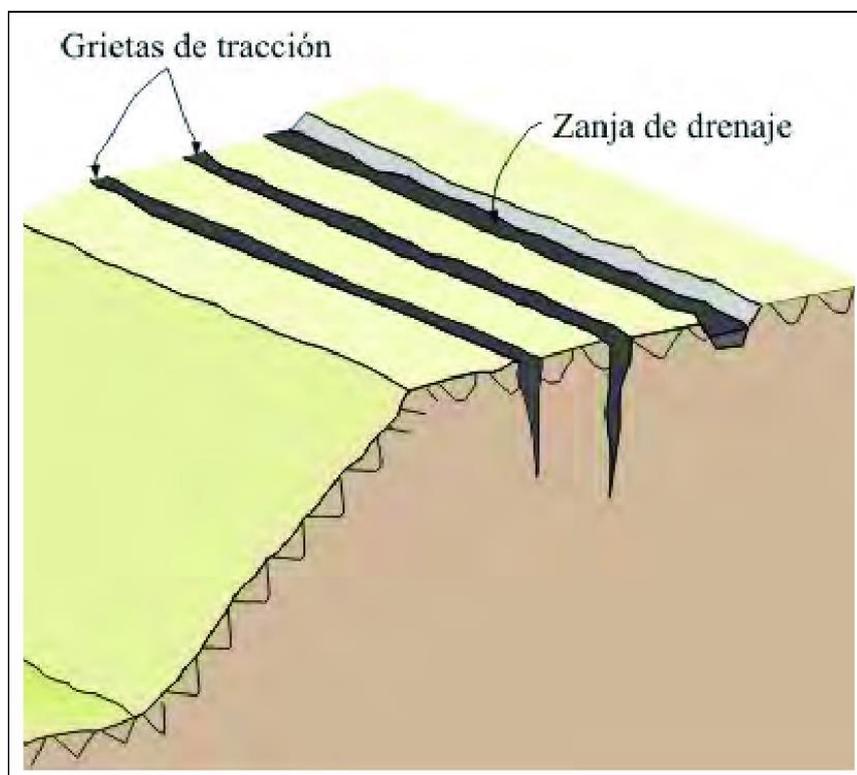
Figura 30. Zanjas o canales de coronación para deslizamientos. Tomado de INGEMMET (2000).

Las zanjas de coronación, ubicadas en la corona, encima de la corona y superficies de ruptura o en la parte superior de un talud, cumplen la función de interceptar y canalizar eficientemente y de manera adecuada las aguas de pluviales, evitando su infiltración y luego debilitar el talud. Estas estructuras no deben construirse demasiado próximos al borde superior del talud, ya que podría contribuir a la inestabilidad y desequilibrio del talud, lo que actuaría como factor desencadenante ante nuevos deslizamientos o desarrollo de nuevas superficies de falla de movimientos en masa (**Figura 30**).

Es fundamental realizar un mantenimiento periódico que debe efectuarse en las zanjas de coronación, con el objetivo de garantizar su funcionamiento eficazmente y prevenir obstrucciones o deterioros que puedan comprometer la estabilidad del talud. La acumulación de sedimentos, colapso parcial de las paredes o la misma erosión interna pueden alterar su capacidad de drenaje, lo que aumentaría significativamente su infiltración y afectar la resistencia del suelo.
