Informe Técnico N° A7671

EVALUACIÓN DE PELIGROS GEOLÓGICOS EN EL SECTOR SOGORAGRA

Departamento: Huánuco
Provincia: Dos de Mayo
Distrito: Marías

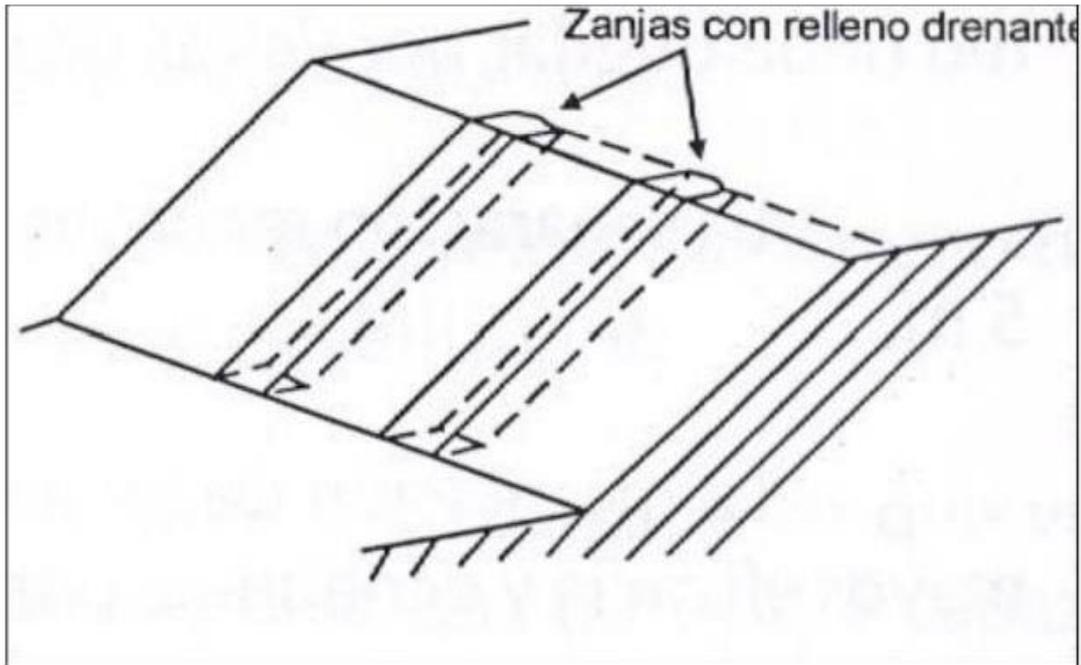
Figura 31. Zanjas de talud. Tomado de INGEMMET (2000).

- **Zanjas de talud.** Son las que siguen la línea de máxima pendiente del talud y son aplicables cuando los deslizamientos están situados a poca profundidad (**Figura 31**).
- **Zanjas horizontales.** Son paralelas al talud y se sitúan próximos al hombro del talud. Son útiles los drenes en forma de “*espina de pescado*” (**Figura 32**), que combinan una zanja drenante según la línea de máxima pendiente con zanjas secundarias (espinas) ligeramente inclinadas que convergen en la espina central. Su construcción y mantenimiento en zonas afectadas debe tener buena vigilancia.

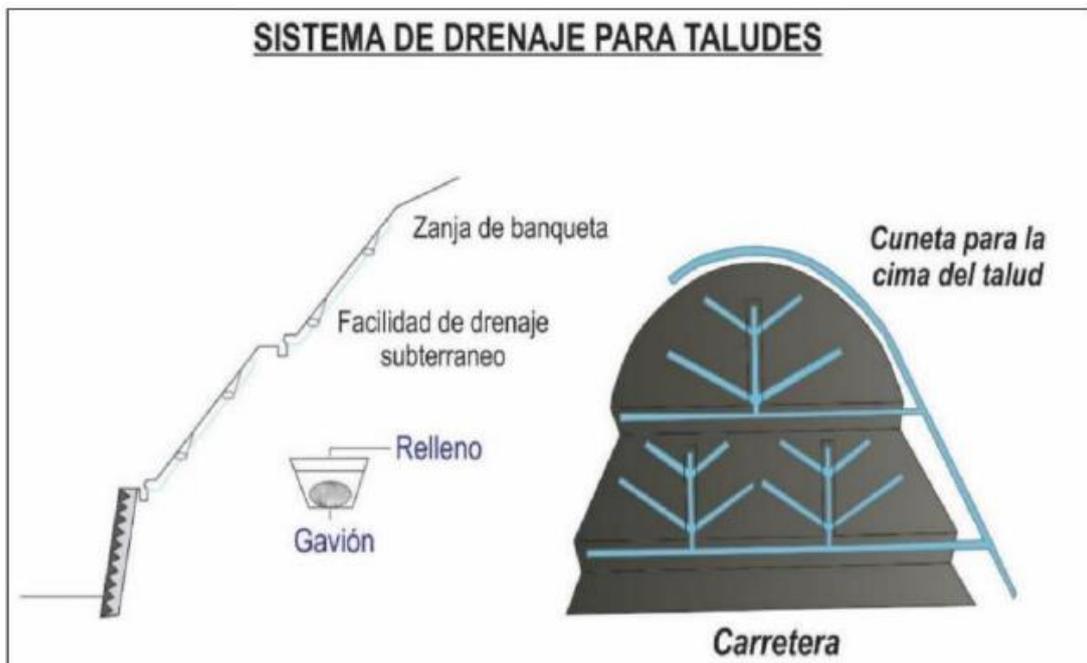
Figura 32. Drenaje tipo espina de pescado. Tomado de INGEMMET (2000).

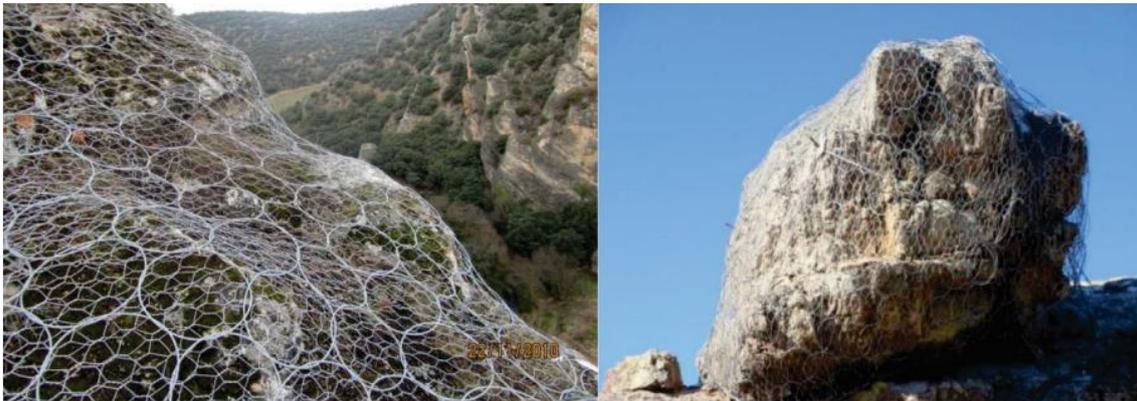
Figura 33. Ejemplo de estabilización de rocas o bloques rocosos con red de anillos.

Es un sistema de protección utilizado en taludes con riesgo de caída grande rocas, el que, actuando directamente sobre la zona afectada, permita fijar in situ los bloques rocosos inestables, conteniendo los mismos y por tanto eliminando el riesgo de desprendimientos.

Está constituida por anillos de acero entrelazados entre sí, sin solución de continuidad y de elevada resistencia. Su configuración permite gran adaptabilidad a la morfología del talud en laderas irregulares. Los anillos trabajan en conjunto en la red, y por ello son ideales para soportar altas cargas e impactos de alta energía ya sea de forma concentrada y distribuida. La red es colocada con anclajes al terreno, conteniendo el macizo fracturado o con riesgo de desprendimiento, la resistencia de la red de anillos es muy elevada (**Figura 33**).
