**Informe Técnico N° A7675**

# **EVALUACIÓN DE PELIGROS GEOLÓGICOS POR DESLIZAMIENTOS EN LA LOCALIDAD DE SANTA ROSA DE CCOCHA**

Departamento: Ayacucho  
Provincia: Huanca Sancos  
Distrito: Santiago de Lucanamarca

**OCTUBRE  
2025**

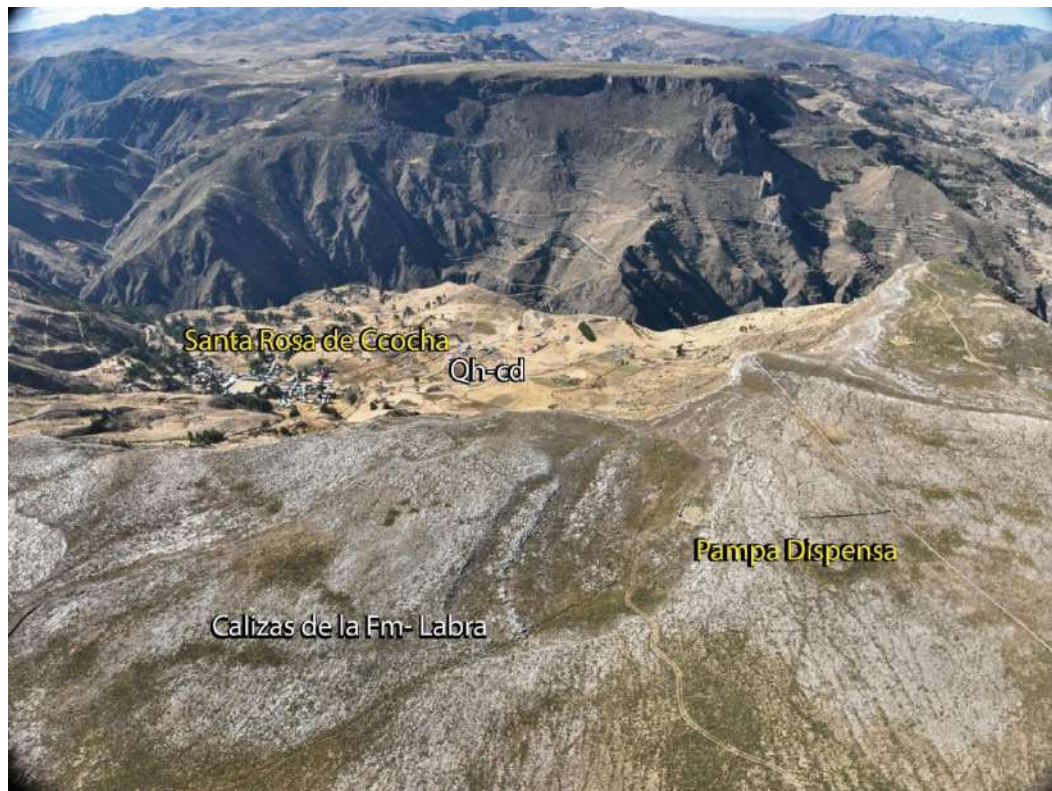
En la parte alta de la ladera, cerro Huaytapata – sector Pampa Dispensa (zona posible de acogida) se observan calizas subhorizontales de la Formación Labra, con alto grado de fracturamiento (RQD < 25 %, ISRM: muy fracturado) y fuerte meteorización. Estas calizas muestran evidencias de erosión kárstica superficial en forma de lapiares, indicativas de disolución diferencial del carbonato.

**Figura 4.** Vista aérea de la superficie de afloramiento de capas de calizas subhorizontales en la parte alta del sector Pampa Dispensa.

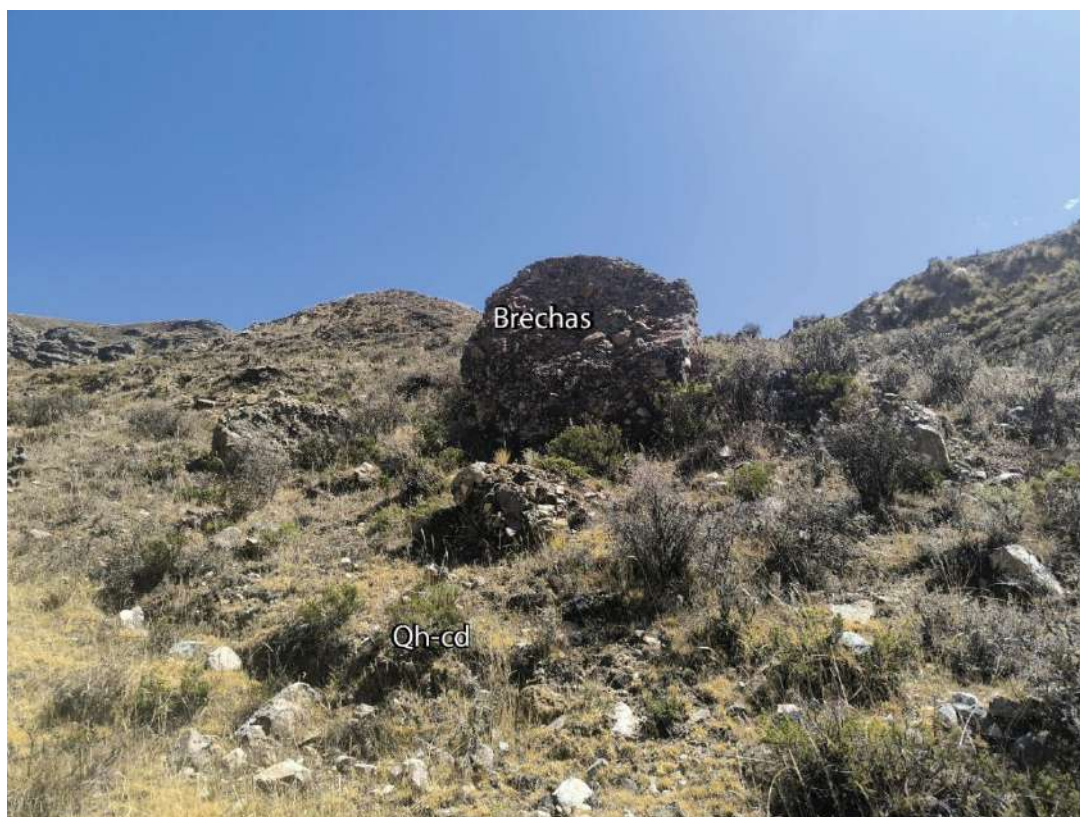
**Figura 6.** Afloramiento de brechas volcánicas posiblemente de la Formación Andamarca.

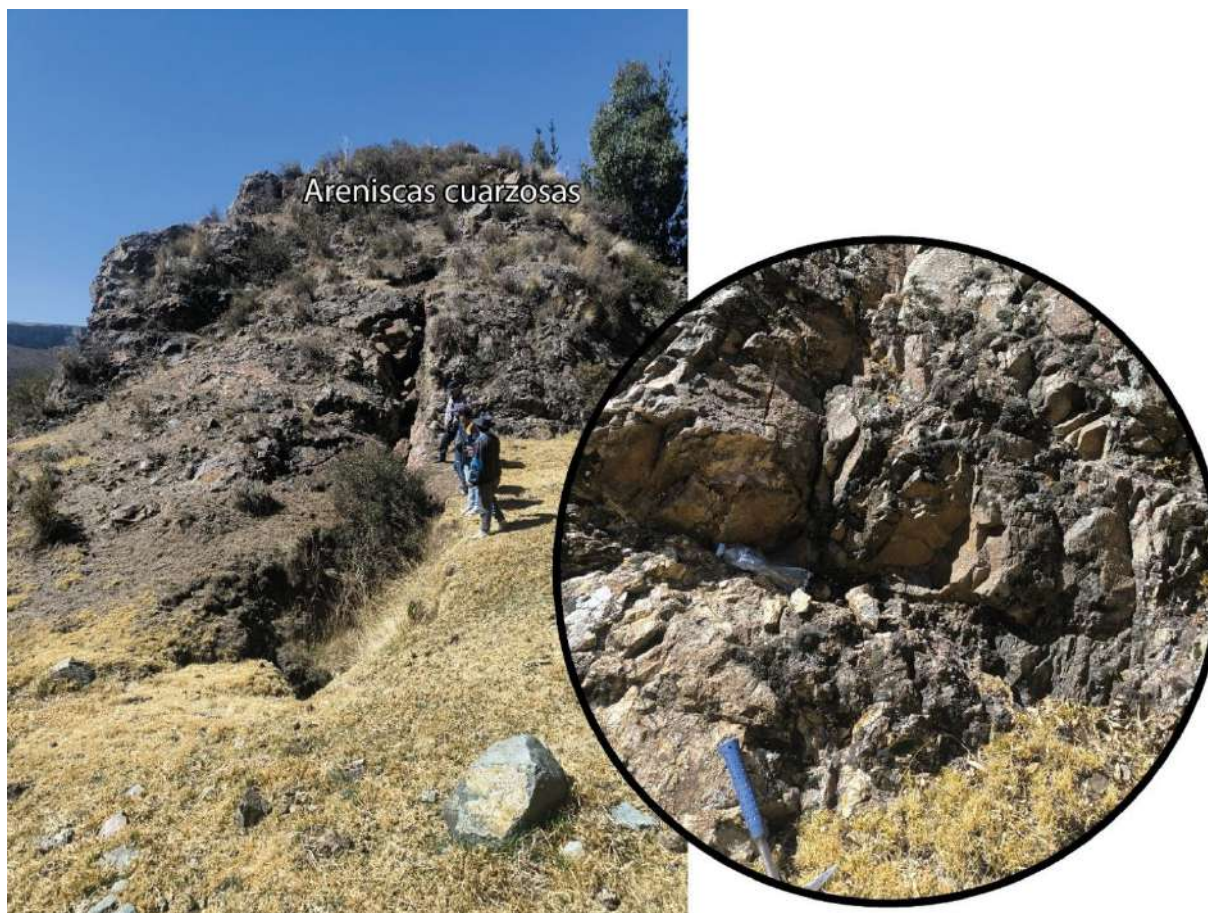
**Figura 7.** Afloramientos de areniscas cuarzosas de la Formación Hualhuani.

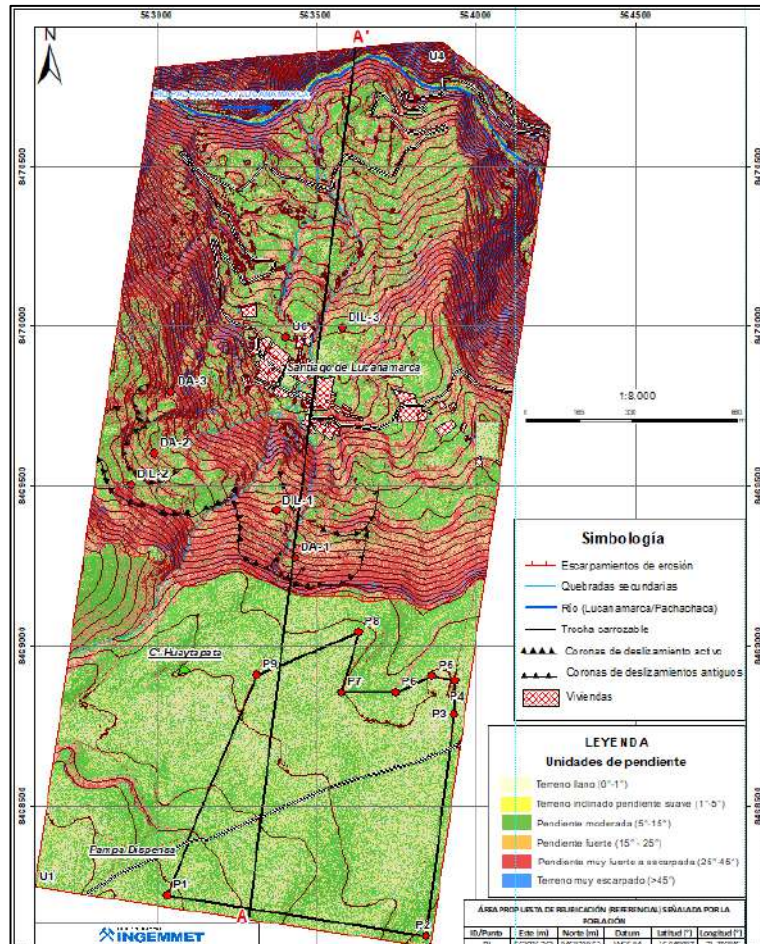
**Figura 8.** Perfil A-A', representado en la figura 9.

El perfil A-A' evidencia que, desde la margen derecha del río Pachachaca/Lucanamarca, las pendientes presentan un promedio de 15°. Hacia la zona de Santa Rosa de Ccocha, estas disminuyen a aproximadamente 7°, para luego incrementarse progresivamente en la ladera hasta alcanzar valores de 25° y 45°. Posteriormente, en la zona de escarpe y erosión de ladera, se identifican pendientes muy pronunciadas de hasta 87°. Finalmente, hacia la cima de la montaña, en el sector denominado Pampa Dispensa, las pendientes se reducen nuevamente hasta aproximadamente 5°.

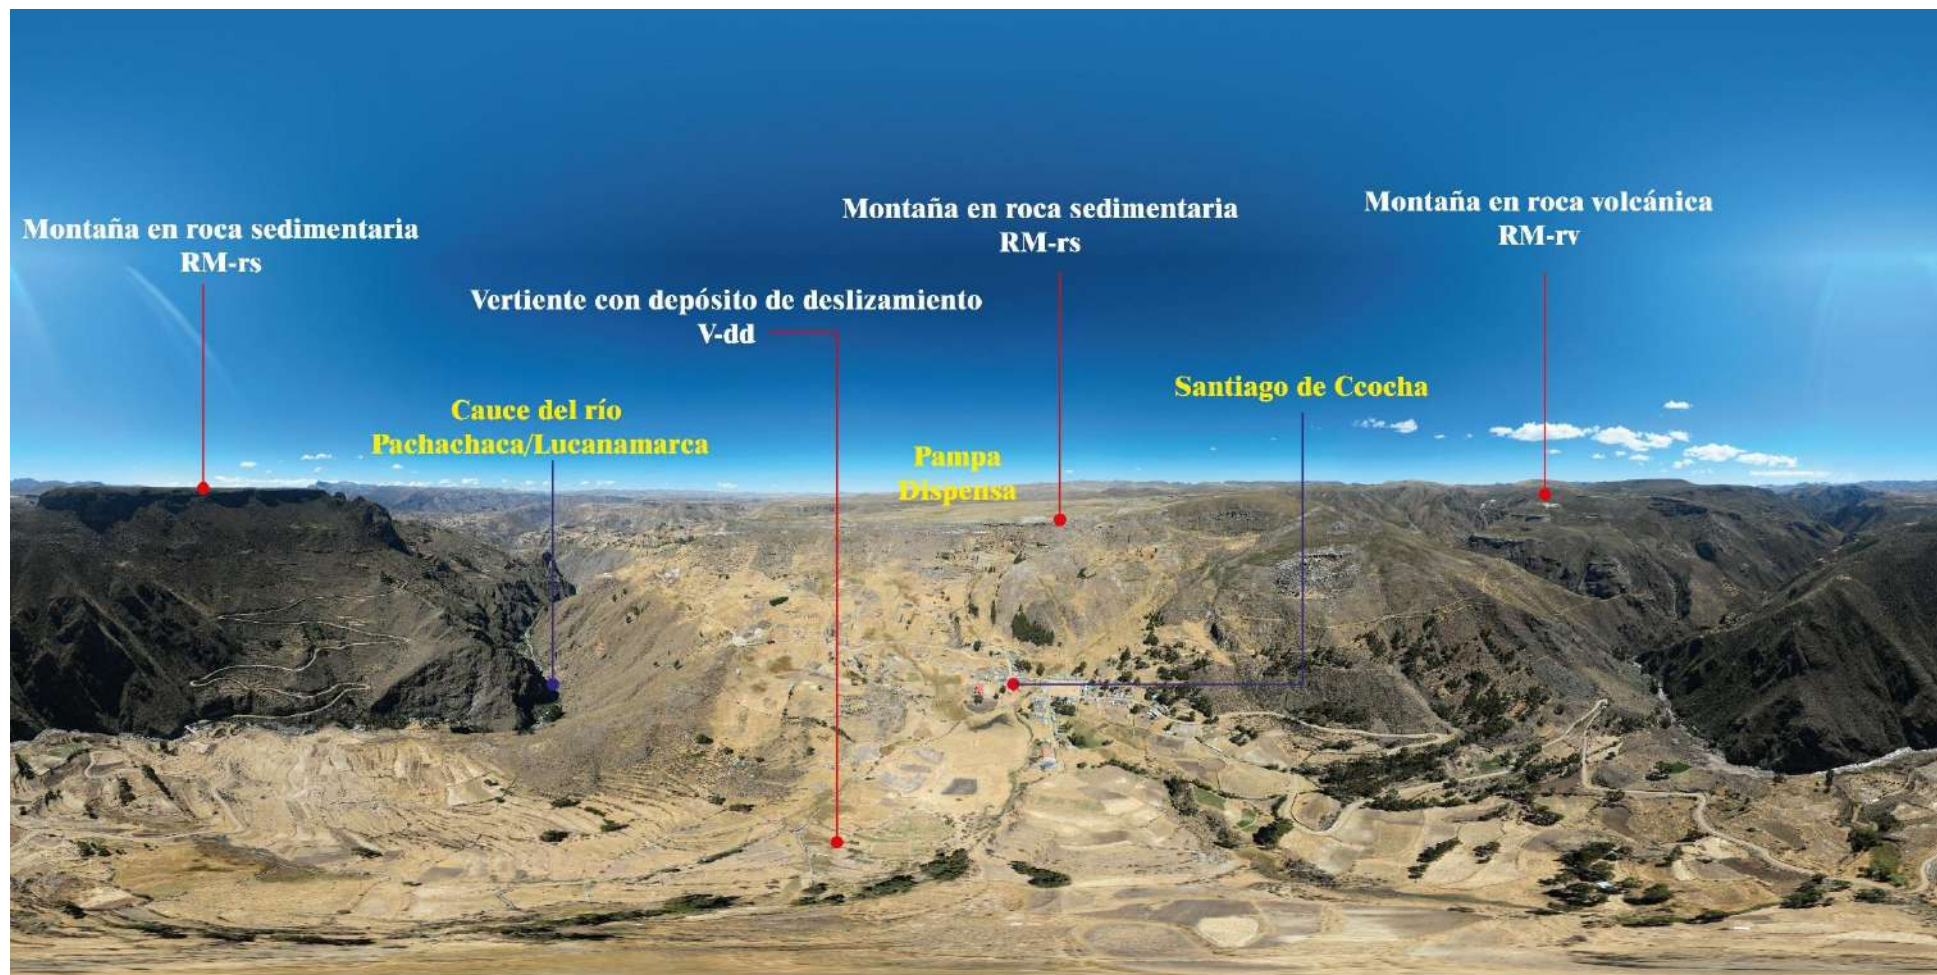
Las subunidades geomorfológicas en el área de estudio corresponden principalmente a montañas desarrolladas sobre rocas sedimentarias (RM-rs), con una altura aproximada de 600 m respecto al nivel base definido por el cauce del río Pachachaca, también conocido como río Lucanamarca. Esta subunidad se encuentra sobreyaciendo a montañas formadas en rocas volcánicas (RM-rv), caracterizadas por laderas escarpadas. Dichas laderas se encuentran cubiertas por vertientes coluvio-deluviales (V-cd) y vertientes con depósitos de deslizamiento (V-dd), sobre las cuales se asienta la localidad de Santa Rosa de Ccocha. En la cima de las montañas se presentan pendientes bajas, del orden de 5°, desarrolladas en rocas calizas que evidencian la presencia de lapiares generados por procesos de disolución debido a las precipitaciones, conformando pequeñas planicies sobre rocas sedimentarias (P-rs). Ver figura 9.

**Figura 9.** Subunidades geomorfológicas en el área de estudio.

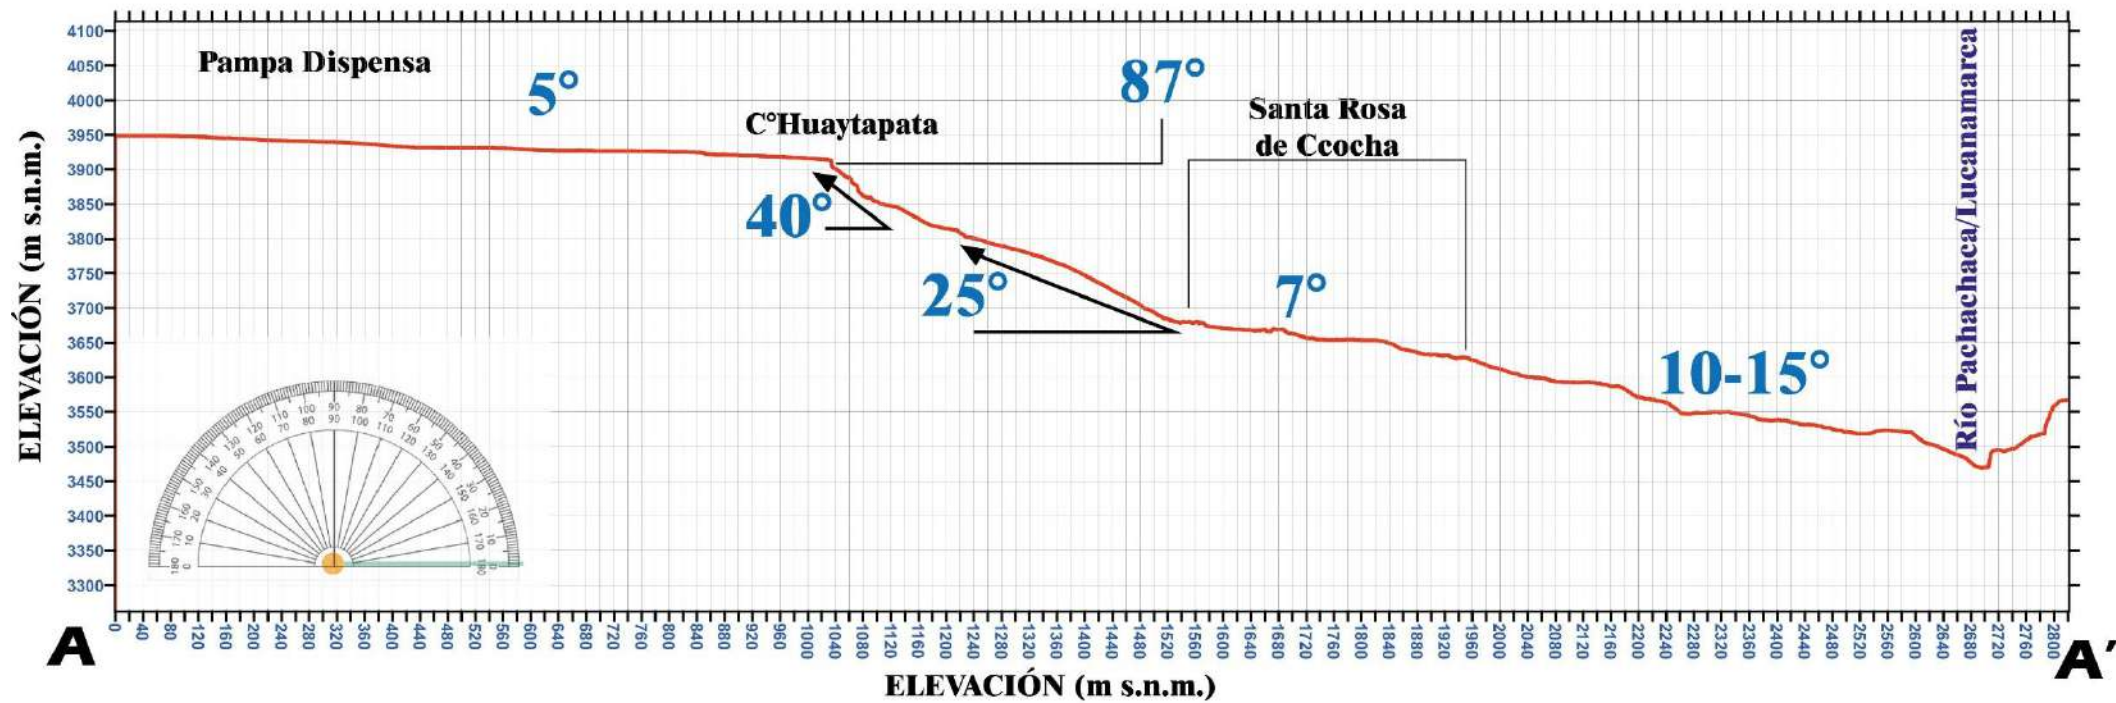
El rango de pendientes en el área de estudio es variado según la ubicación. En el sector de Santa Rosa de Ccocha se observan pendientes moderadas de 5° a 15°, acompañadas de terracedos con pendientes fuertes de 15° a 25° y muy fuertes de 25° a 45°. En esta zona se identifican evidencias de movimientos en masa antiguos, así como actividades agrícolas en laderas habilitadas para cultivo. En la parte superior de Santa Rosa de Ccocha, correspondiente a la cima del denominado cerro Huaytapata, predominan pendientes escarpadas de 25° a 45° y muy escarpadas, generadas por antiguos escarpes de deslizamientos y procesos de erosión de laderas. Detrás de esta cima, en el sector denominado Pampa Dispensa, se desarrolla una superficie con pendientes que varían de moderadas a prácticamente llanas (1°-5°).

Figura 10. Perfil A-A' muestra las pendientes promedios en el área de inspección.
