**Informe Técnico N° A7668**

# **EVALUACIÓN DE PELIGRO GEOLÓGICO POR DESLIZAMIENTO EN EL SECTOR UCHPAPATA DEL CENTRO POBLADO SANTA ROSA DE COCHABAMBA**

Departamento: Ayacucho

Provincia: Huamanga

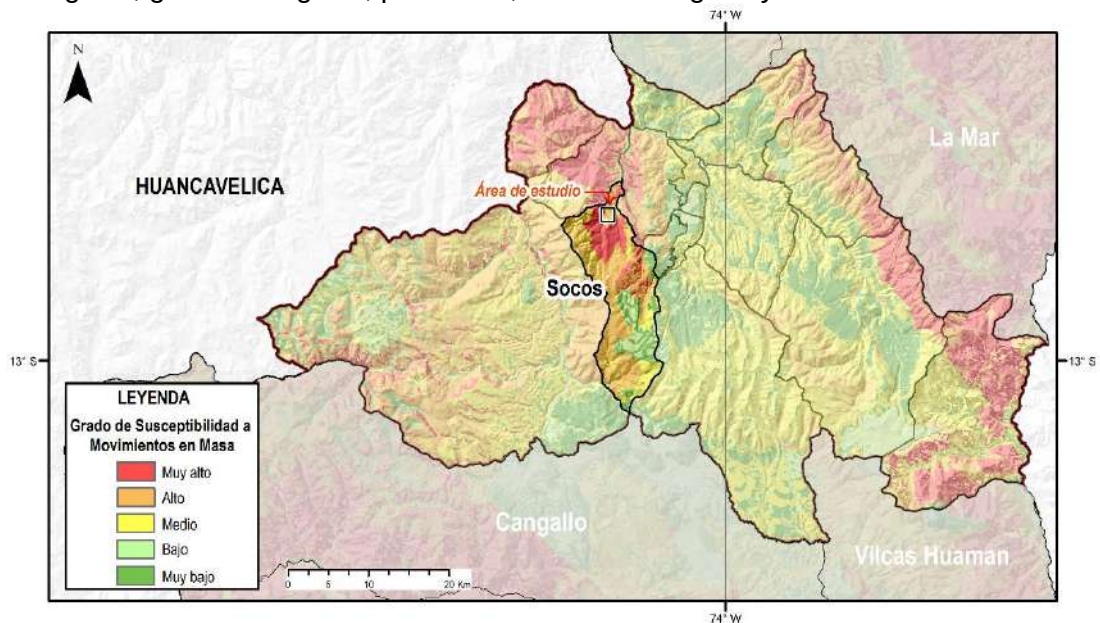
Adicionalmente, el boletín incluye un mapa de susceptibilidad por movimientos en masa, a escala 1: 300,000, donde se observa que el área evaluada presenta terrenos con alta susceptibilidad (figura 1); condicionada por las características litológicas, geomorfológicas, pendiente, cobertura vegetal y uso de suelo.

**Figura 1:** Susceptibilidad por movimientos en masa de la provincia de Huamanga **Fuente:** Vílchez et al., 2019.

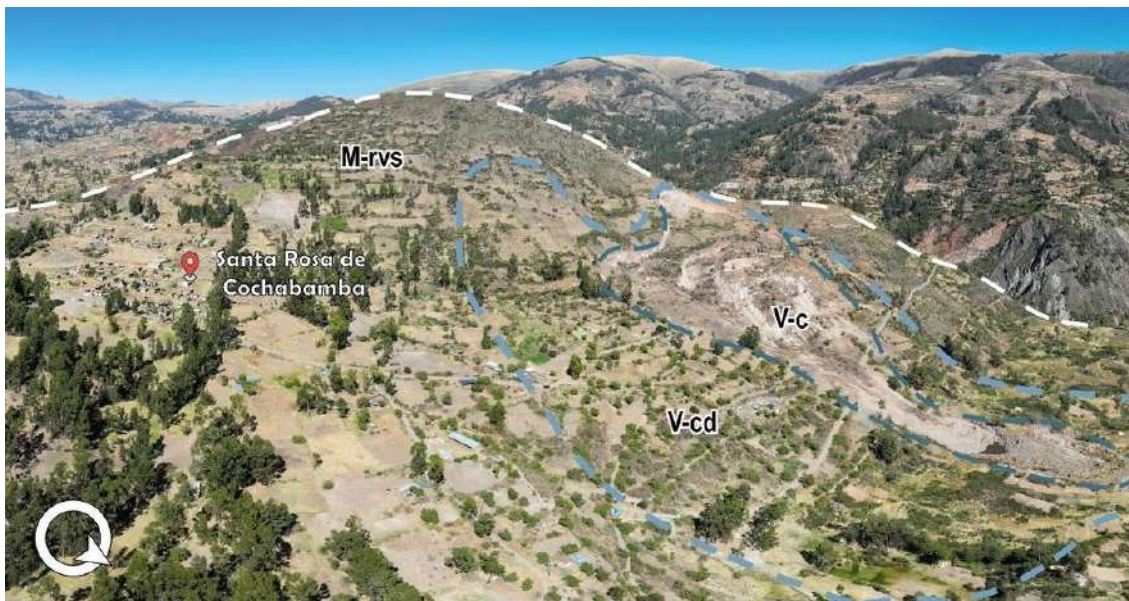
Adicionalmente, se tiene unidades de vertientes coluviodeluvial y coluvial, formadas por depósitos inconsolidados acumulados en las vertientes de montañas, en forma de talus de detritos irregulares de origen coluvial y coluvio-deluvial, de edad antigua y reciente, que descienden ladera abajo (figura 5). En el área de estudio, se asocian a la ocurrencia de movimientos en masa; conformando materiales potencialmente inestables en las laderas con probabilidad de reactivarse con la presencia de lluvias intensas o movimientos sísmicos.

**Figura 5.** Delimitación en líneas entre cortadas, las subunidades geomorfológicas de montañas modeladas en una secuencia volcánico sedimentaria (M-rvs) y vertiente coluvial (V-c) y coluvio-deluvial (V-cd), con pendientes fuertes a muy fuerte ( $15^{\circ}$ - $45^{\circ}$ ).

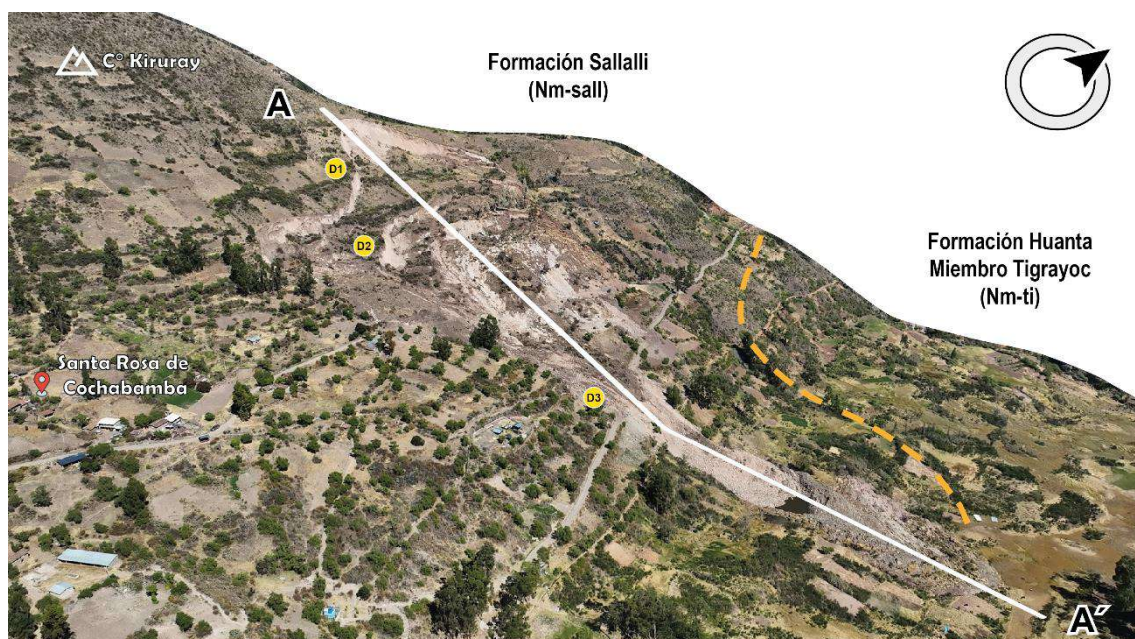
El perfil geológico (figura 10) denominado A-A' con orientación suroeste–noreste (SW–NE), de longitud de 800 m aprox. y con una inflexión marcada a los 440 m, evidencia la configuración morfológica de la ladera y posibilita interpretar la evolución litológica y geodinámica del área evaluada. Dicho análisis revela condiciones críticas de inestabilidad vinculadas tanto a la geología local como a los procesos de remoción en masa recurrentes, que explican la reactivación del deslizamiento en el cerro Kiruray.

**Figura 10.** Ubicación del perfil geológico A-A', trazado sobre el deslizamiento reactivado del 30 de marzo, en la ladera norte del cerro Kiruray.

Litológicamente, el basamento rocoso ubicado en la parte baja del perfil está constituido por unidades de la Formación Huanta, Miembro Tigrayoc (Nm-ti), las cuales comprenden secuencias intercaladas de conglomerados polimícticos, areniscas, limolitas, tobas y flujos de lava andesítica. Estas rocas presentan un grado de fracturamiento moderado y niveles variables de meteorización (alta a muy alta), asociados a su prolongada exposición. Dichas condiciones han disminuido su competencia geomecánica, generando planos de debilidad basal que favorecen la inestabilidad, particularmente cuando los materiales se encuentran saturados o expuestos a procesos de socavamiento.
