**Informe Técnico N° A7662**

# **EVALUACIÓN DE PELIGROS GEOLÓGICOS POR DESLIZAMIENTOS EN LA LOCALIDAD DE SAN JOSÉ CENTRO**

Departamento: Cajamarca

Distrito: Cachachi

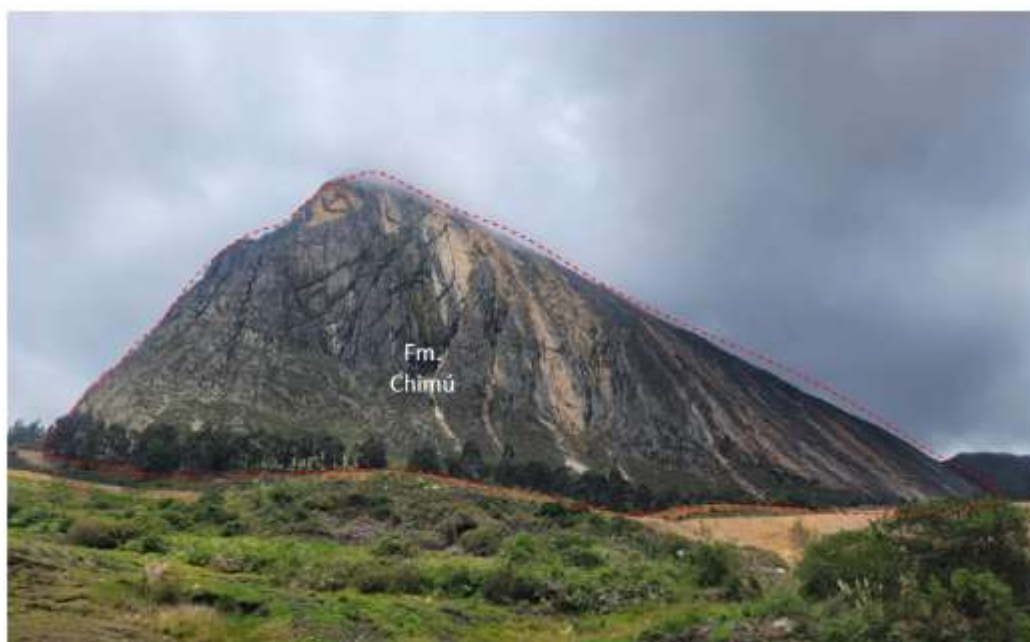
**Fotografía 1.** Afloramiento de la Formación Chimú sobre montaña en roca sedimentaria.

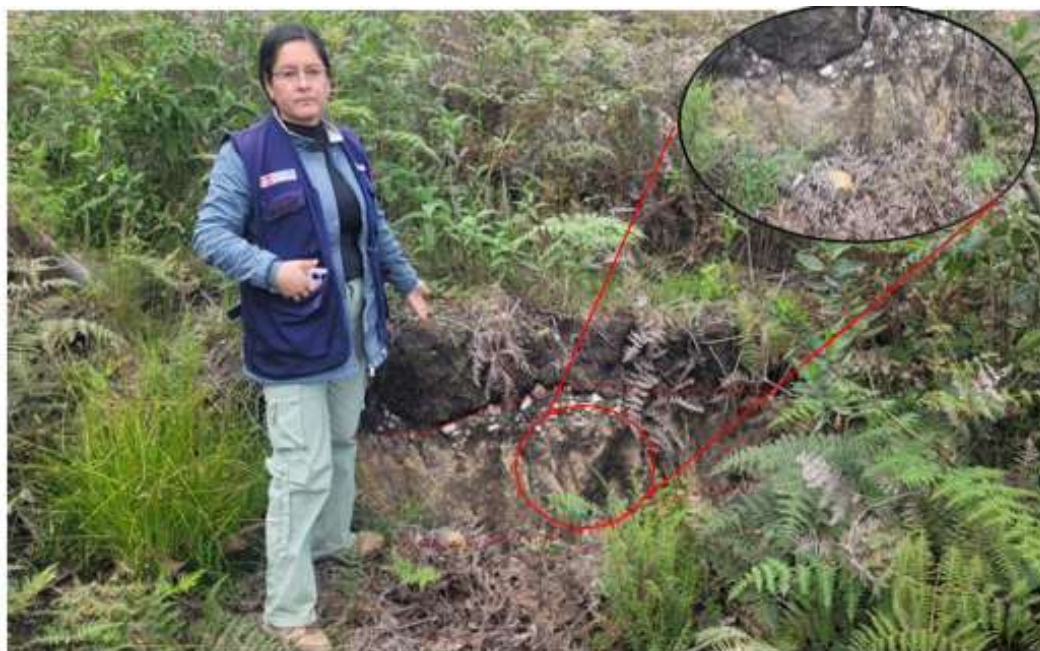
**Fotografía 2.** Areniscas de la Formación Chimú, cubierta de material orgánico.

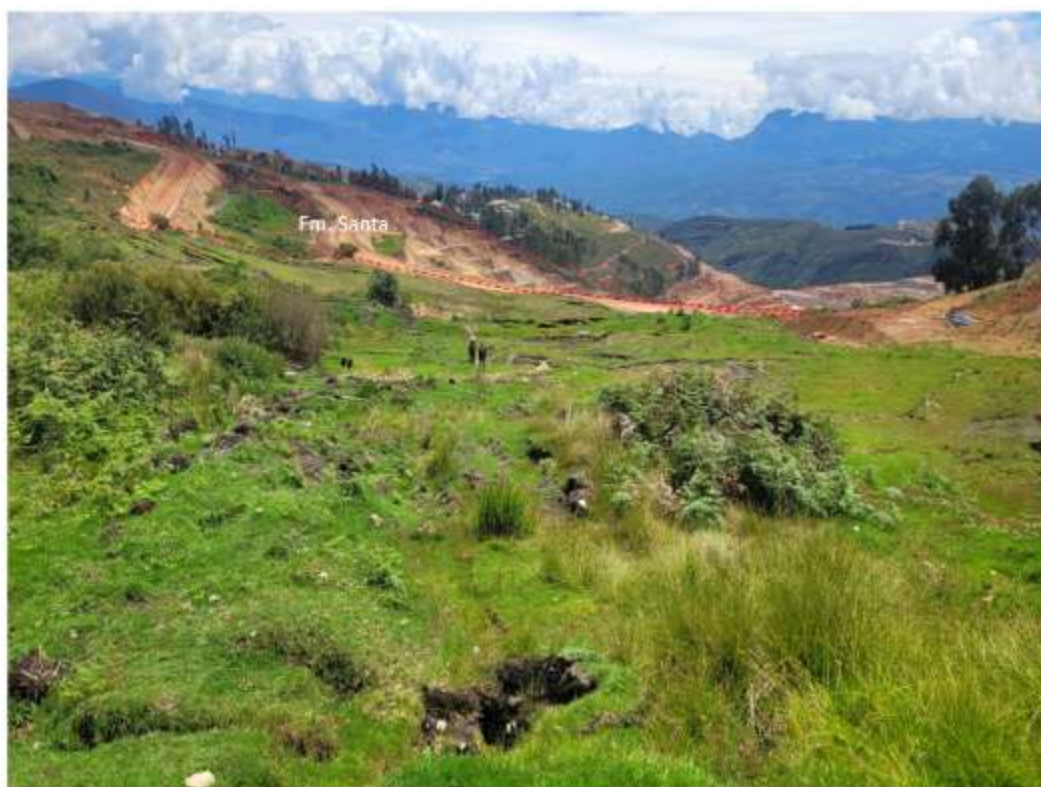
**Fotografía 3.** Afloramiento de la Formación Santa.

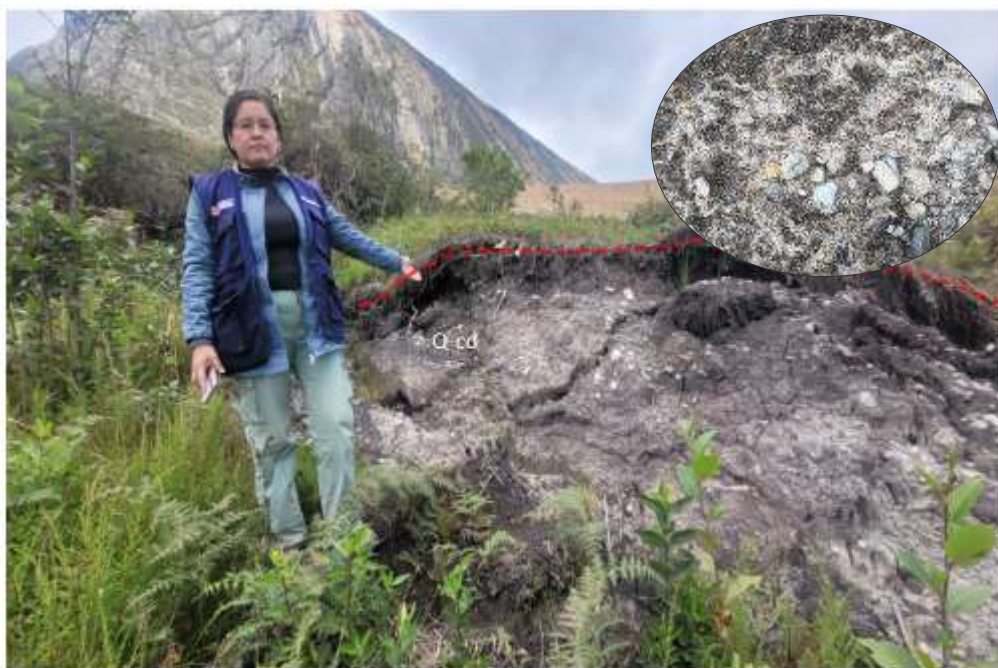
Conforman laderas poco estables; este tipo de depósitos han sido generados por movimientos en masa.

**Fotografía 4.** Depósito coluvio deluvial conformado por acumulaciones de gravas (15%), arenas (10%), limos (45%) y arcillas (30%).

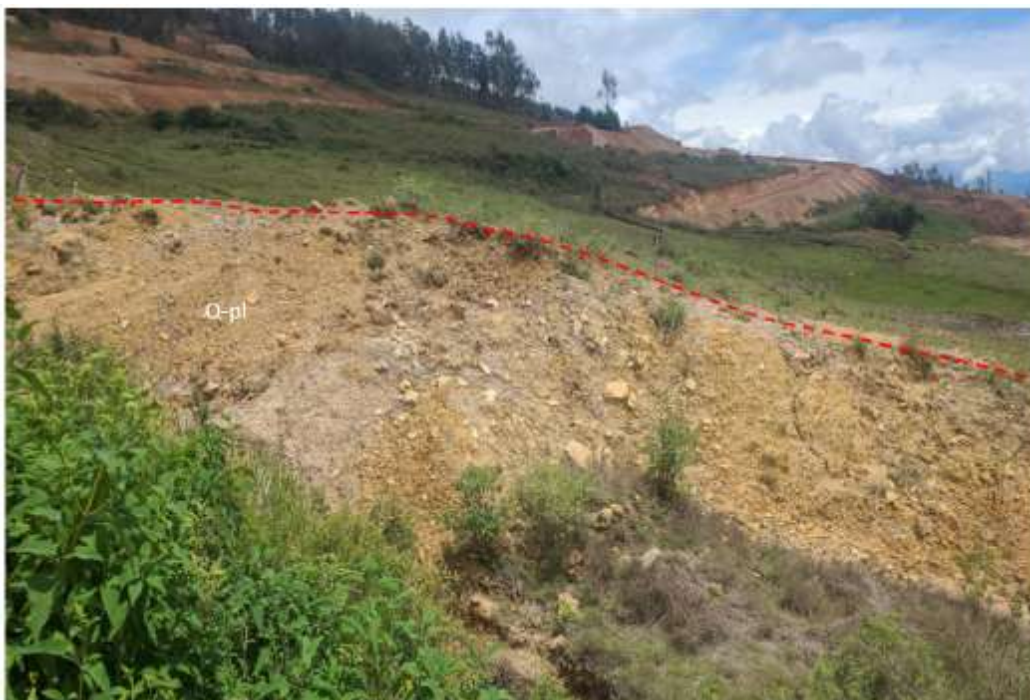
Estos depósitos están compuestos por una variedad de materiales, incluyendo gravas, bloques subangulosos y subredondeados, englobados en un matriz limo – arcillosa. Se formaron a través de la acción fluvial de la quebrada San José, depositando material en cauces. Depósitos poco consolidados y susceptibles a la erosión.

**Fotografía 5.** Depósito proluvial en la quebrada San José, compuesto por material subangulosos y subredondeados. Conformados por cantos (5%), gravas (15%), arenas (20%), limos (25%) y arcillas (35%).

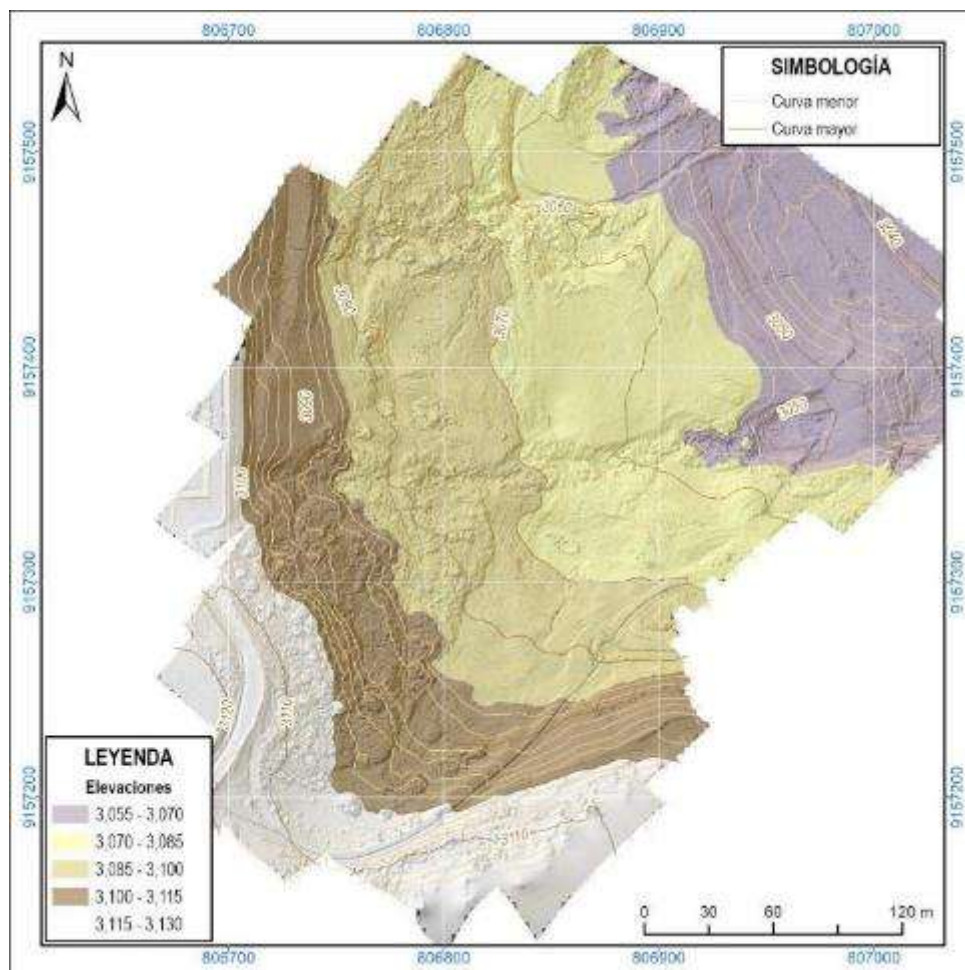
La zona evaluada presenta elevaciones que van desde los 3055 m hasta los 3130 m, en los cuales se distingue 5 niveles altitudinales (Figura 4), visualizando la extensión con respecto a la diferencia de alturas; el área con mayor pendiente corresponde a terrenos entre altitudes 3115 y 3130 m, con terrenos de pendiente muy fuerte a escarpada ( $25^\circ$  a  $45^\circ$ ) correspondientes a montañas en roca sedimentaria.

Figura 4. Modelo digital de elevaciones de los sectores evaluados.

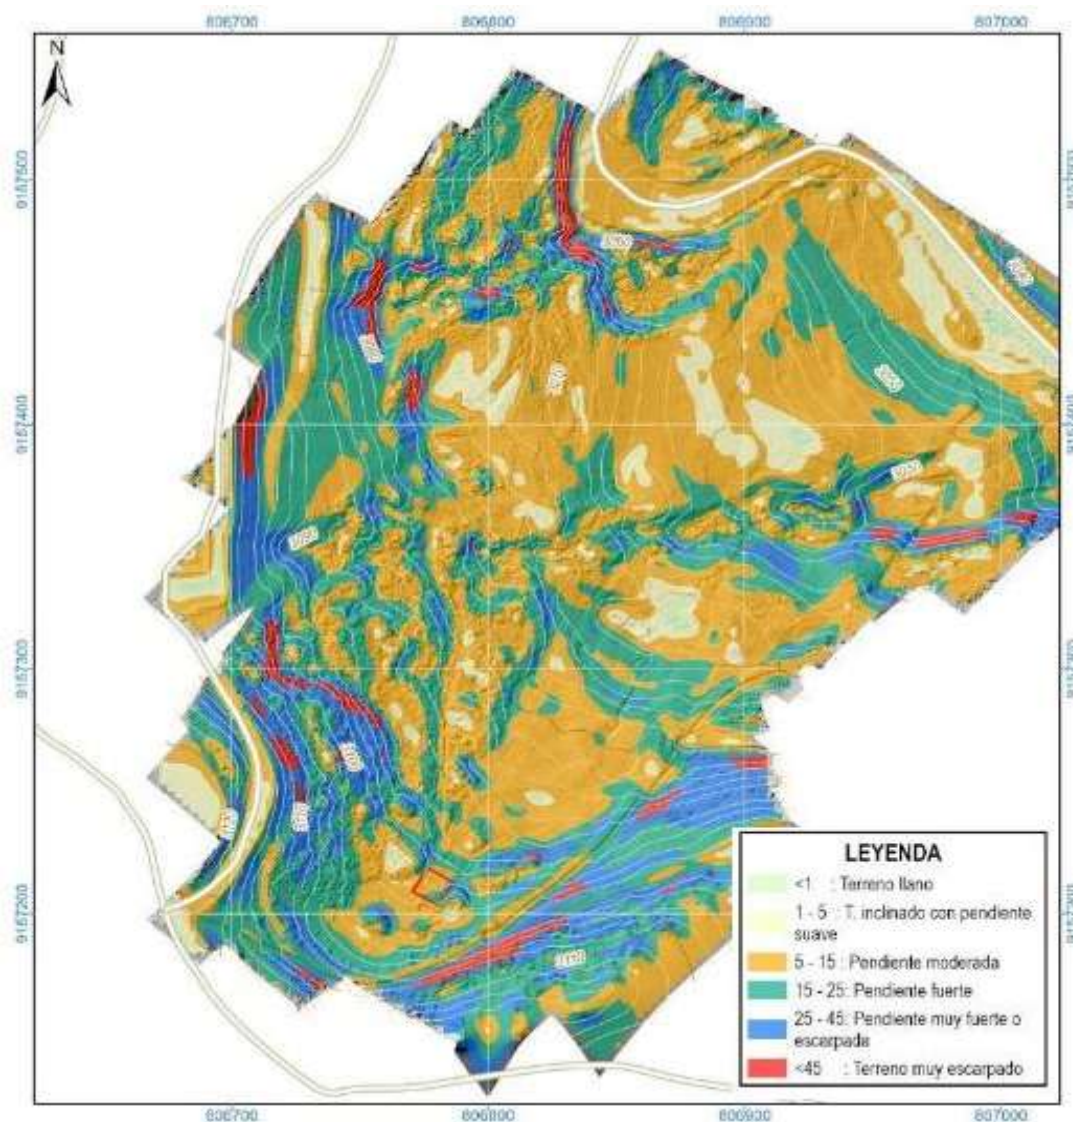
El sector evaluado de la localidad de San José Centro se ubica en terrenos con pendiente muy fuerte a escarpada ( $25^\circ$ - $45^\circ$ ) que se encuentran sobre montañas en

roca sedimentaria; sin embargo, la pendiente predominante es la moderada ( $5^{\circ}$ - $15^{\circ}$ ) que se ubica sobre una vertiente coluvio deluvial. (Figura 5 y Mapa 3).

**Figura 5.** Pendientes de los sectores de la zona evaluada.

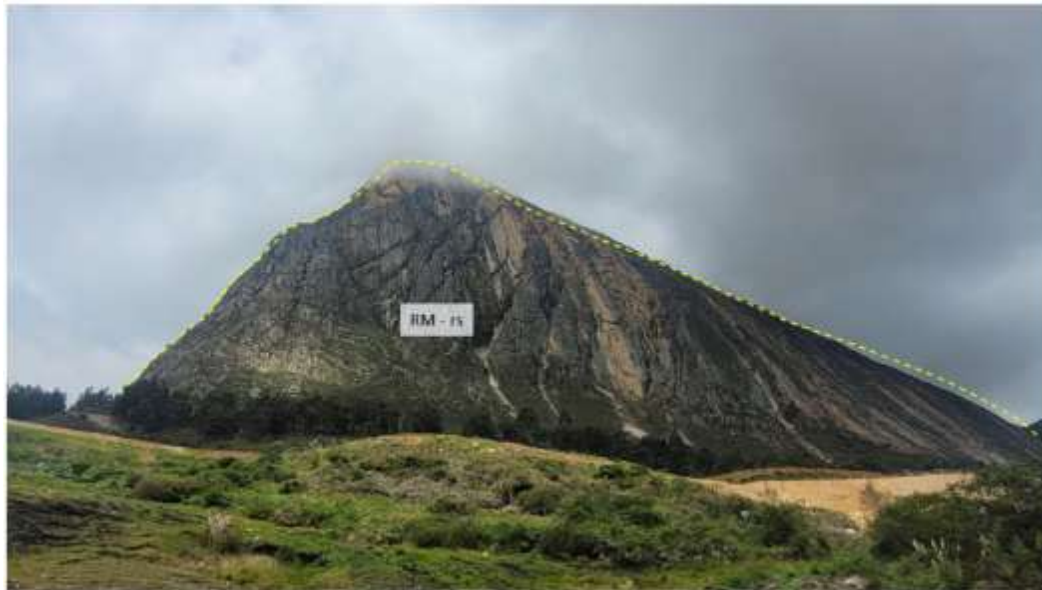
**Fotografía 6.** Subunidad de montaña en roca sedimentaria (RM-rs), sobre areniscas, cuarcitas y lutitas, pertenecientes a la Formación Chimú.

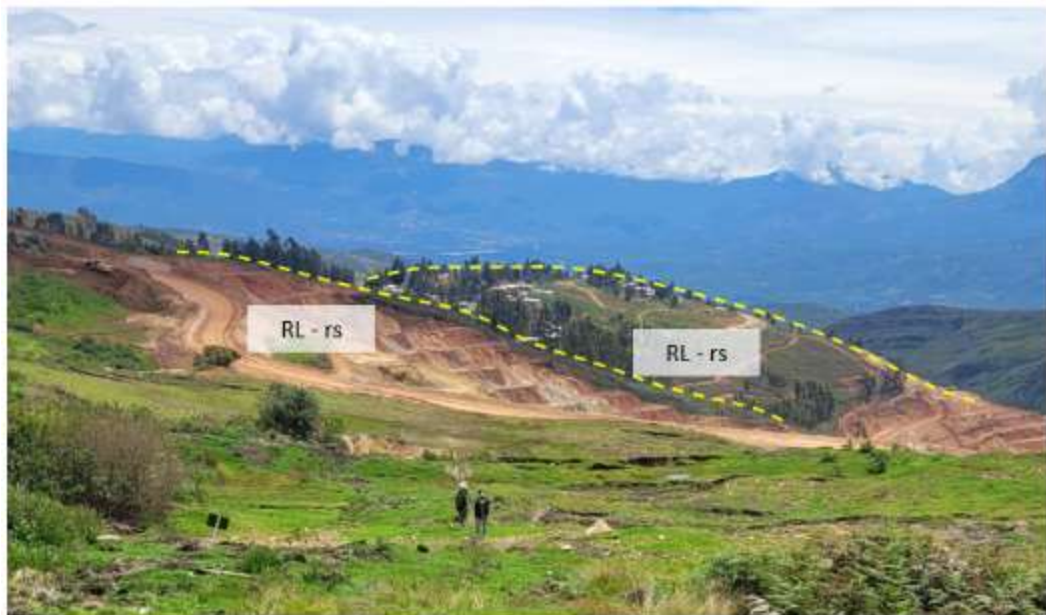
**Fotografía 7.** Subunidad de lomada en roca sedimentaria (RL-rs), sobre una secuencia calcárea y areniscas con lutitas grises; pertenecientes a la Formación Carhuaz y Formación Santa.

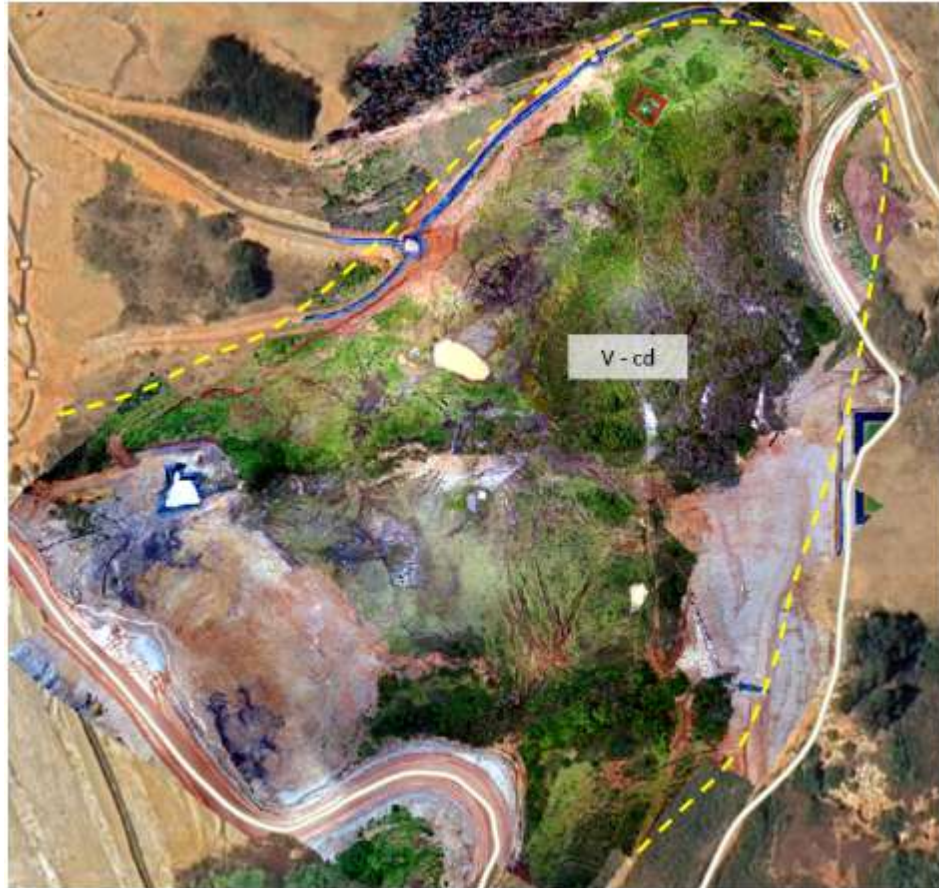
Compuesto de acumulaciones de gravas, arenas, limos y arcillas; donde la matriz es del tipo limo – arcillosa; estos materiales han sido generados por los deslizamientos, con pendientes predominantes moderadas ( $5^{\circ}$ - $15^{\circ}$ ) y en menor proporción pendientes fuertes ( $15^{\circ}$ -  $25^{\circ}$ ).

**Figura 6.** Subunidad de vertiente coluvio deluvial (V-cd), compuesto por gravas, arenas, limos y arcillas arenas, en matriz limo – arcillosa.
