DIRECCIÓN DE GEOLOGÍA AMBIENTAL Y RIESGO GEOLÓGICO

Informe Técnico Nº A7656

EVALUACIÓN DE PELIGROS GEOLÓGICOS POR DESLIZAMIENTO EN EL SECTOR CHAUPIS

Departamento: Huánuco Provincia: Yarowilca Distrito: Obas

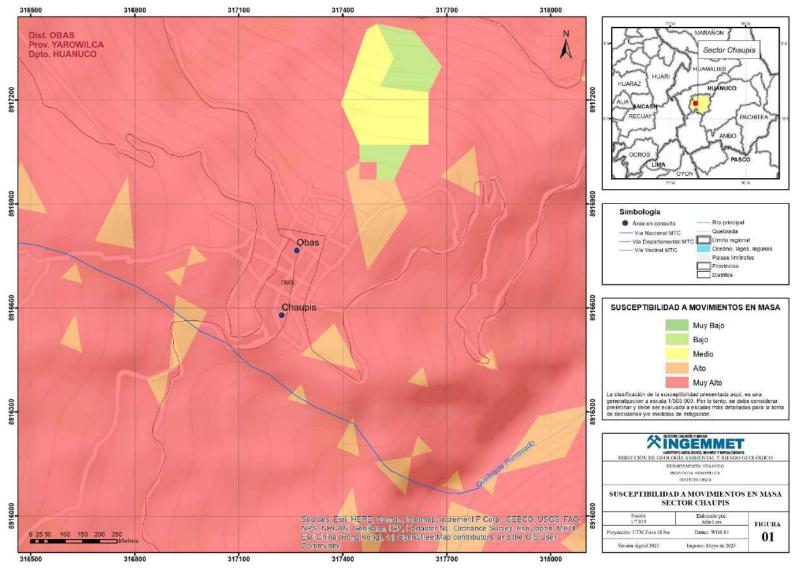
De igual manera, se cuenta con un mapa regional de susceptibilidad por movimientos en masa, a escala 1: 300 000 (Zavala & Vilchez, 2006). Considerando este mapa, el área de estudio presenta terrenos con susceptibilidad muy alta a la ocurrencia de movimientos en masa (figura 1).

Figura 1. Susceptibilidad por movimientos en masa en el sector Chaupis y alrededores (Zavala & Vilchez, 2006).

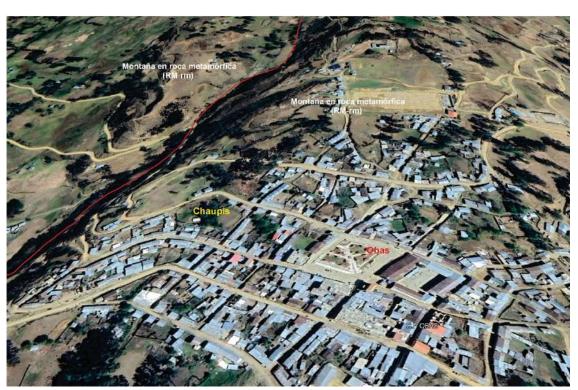
Corresponde a geoformas modeladas en rocas metamórficas (esquistos) del Complejo Marañón. Estas geoformas presentan pendiente del terreno muy fuerte (25º-45°) a abrupta (>45°), por ello son terrenos susceptibles a la ocurrencia de deslizamientos, derrumbes o caídas de rocas, así como la presencia de surcos y cárcavas (figura 8). Estos relieves se localizan en los alrededores del sector Chaupis.

Figura 8. Montañas modeladas en rocas metamórficas (esquistos) del Complejo Marañón ubicadas en los alrededores del sector Chaupis.

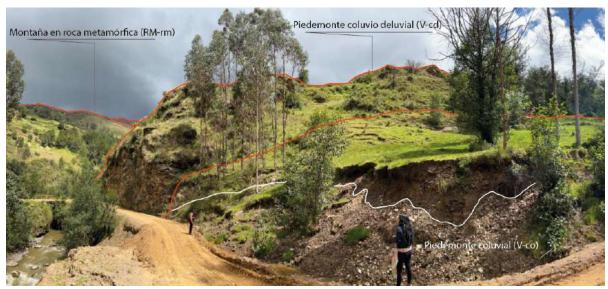
A la altura del puente Itigaga, estas geoformas se han originado por movimientos en masa de tipo derrumbes y presentan pendiente muy fuerte (25°-45°) a abrupta (>45°) del terreno (figura 9).

Figura 9. Piedemonte coluvio deluvial (V-cd) y piedemonte coluvial de detritos (V-d) identificados a la altura del puente Itigaga.
