Informe Técnico Nº A7665

EVALUACIÓN DE PELIGROS GEOLÓGICOS EN LA LOCALIDAD DE SAN FRANCISCO DE CUCHICANCHA Y DE ZONAS PROPUESTAS PARA REUBICACIÓN

Departamento: Ayacucho Provincia: Huamanga Distrito: Acocro

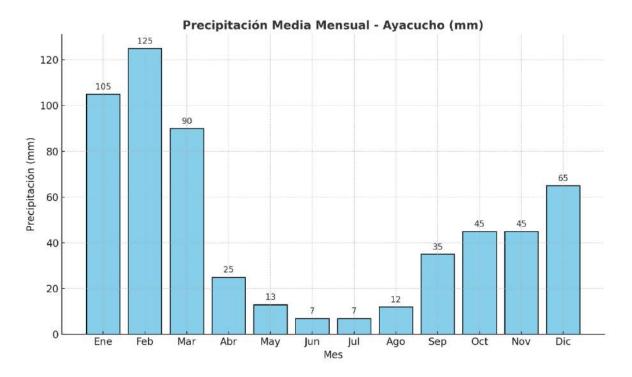
Figura 1. Distribución mensual de la precipitación media en la región de Ayacucho, mostrando un marcado patrón estacional con máximos entre enero y febrero, y un periodo seco entre mayo y agosto. Este comportamiento climático influye directamente en la ocurrencia de peligros geológicos, ya que las lluvias intensas de verano incrementan la saturación de suelos y la probabilidad de deslizamientos y flujos de detritos.

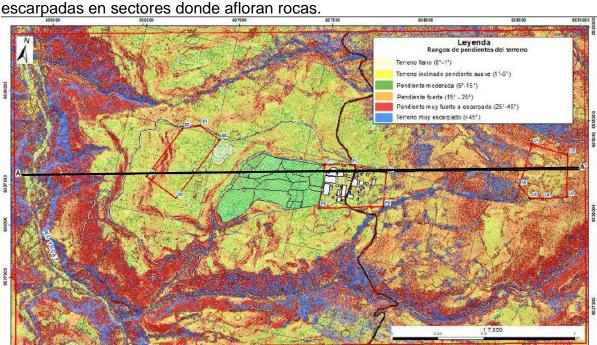
río Yucay, se registran pendientes de hasta 40° (pendientes muy fuertes, entre 25° y 45°), con presencia de escarpes naturales abruptos (>45°), predominantes en este sector. Estas pendientes disminuyen progresivamente en la ladera hasta valores de 18° y 10° (pendientes fuertes, entre 15° y 25°), alcanzando posteriormente una zona relativamente moderada (pendientes entre 5° y 15°). El área propuesta para reubicación N°1 presenta pendientes cercanas a 5°, circundada por una pequeña ladera de aproximadamente 3 m de altura, con pendientes fuertes.

En el centro poblado de San Francisco de Cuchicancha se registran pendientes promedio de 10°, incrementándose hacia la ladera hasta alcanzar 20° en el área propuesta de reubicación N°2, con presencia puntual de pendientes muy fuertes y escarpadas en sectores donde afloran rocas

Figura 3. Mapa de pendientes en el área de estudio muestra el corte de perfil A-A'.

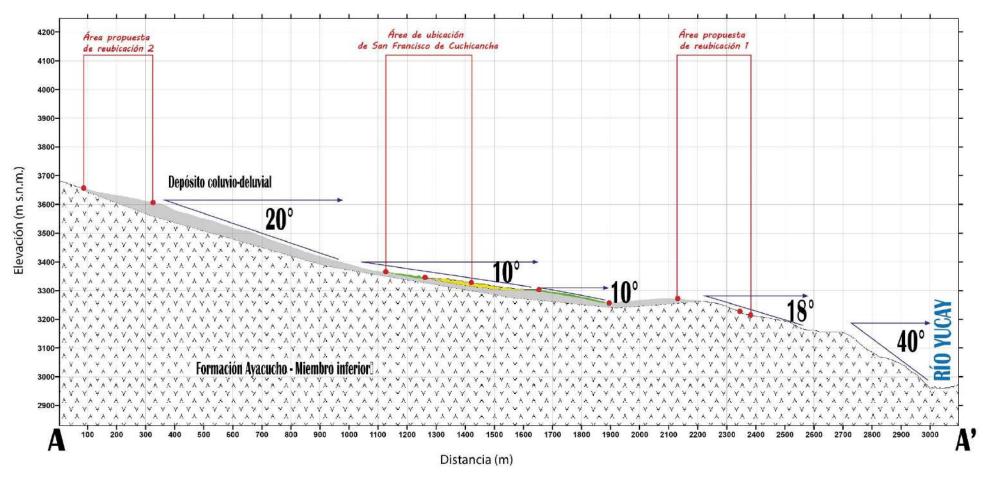
El mapa de pendientes del área de estudio presenta rangos variables, los cuales se muestran en el Mapa 2 del Anexo 1. El perfil A-A' (figura 4) evidencia que, desde el

Figura 4. Corte de perfil A-A', muestra las pendientes promedio del área de estudio.

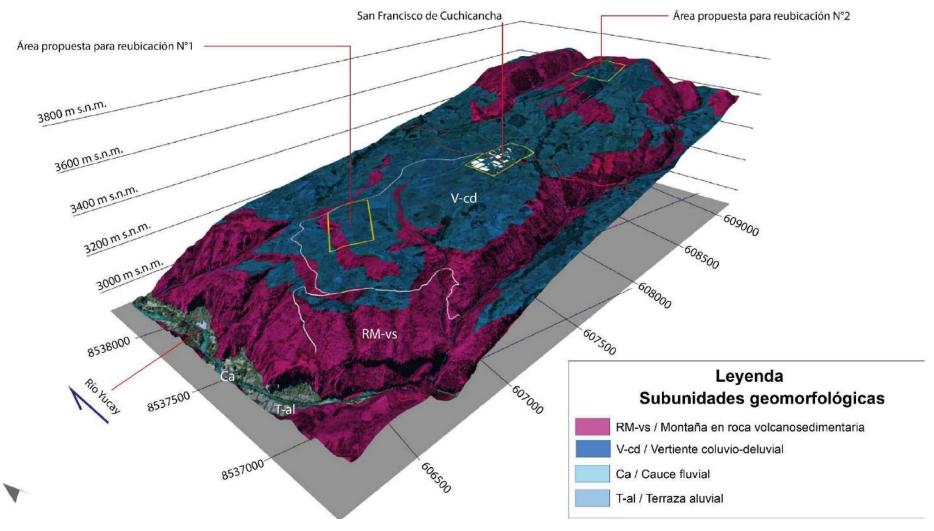
La geomorfología del área de estudio (mapa 3, anexo 1 – figura 5) se caracteriza por un relieve montañoso modelado en roca volcanosedimentaria, correspondiente a la Formación Ayacucho, que alcanza alturas superiores a los 300 m respecto al cauce base del río Yucay. Las laderas presentan pendientes muy fuertes a escarpadas en su base; en la parte media se observan pendientes moderadas, propias de depósitos volcánicos, mientras que en la parte alta predominan pendientes fuertes.

Las laderas están cubiertas por vertientes coluvio-deluviales, sobre las cuales se desarrollan movimientos en masa, principalmente deslizamientos en formación y procesos de reptación de suelos, con grados de saturación de medios a altos y presencia de surgencias de manantiales. Por otra parte, el cauce del río Yucay presenta vertientes aluviales en ambas márgenes.

Figura 5. Unidades geomorfológicas en el área de estudio.

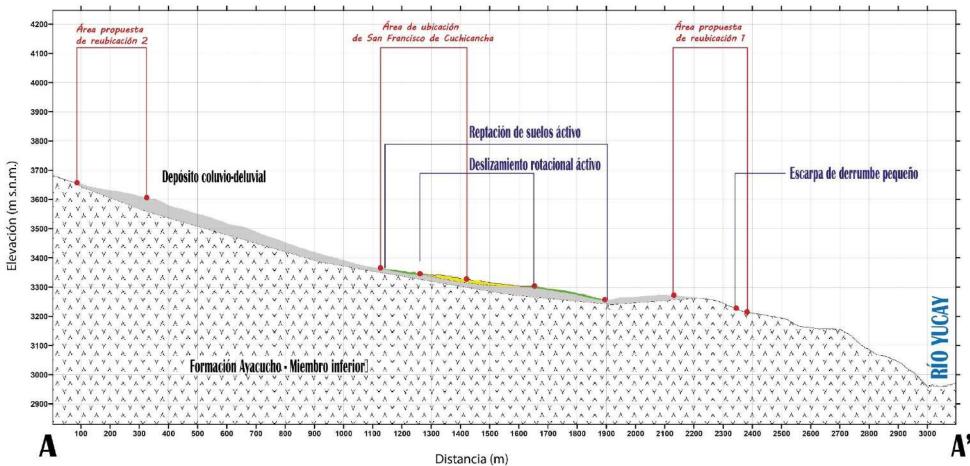
Las figuras 15 y 16 presentan el perfil topográfico y el modelo tridimensional de las tres áreas de inspección evaluadas, en las cuales se identifican movimientos en masa y la configuración del relieve. Estas representaciones permiten apreciar la disposición espacial de las zonas analizadas, así como su relación con las condiciones geológicas y geomorfológicas del entorno en el centro poblado de San Francisco de Cuchicancha.

Figura 15. Perfil de las tres zonas evaluadas, donde se evidencian movimientos en masa y la configuración del relieve en las áreas de inspección.

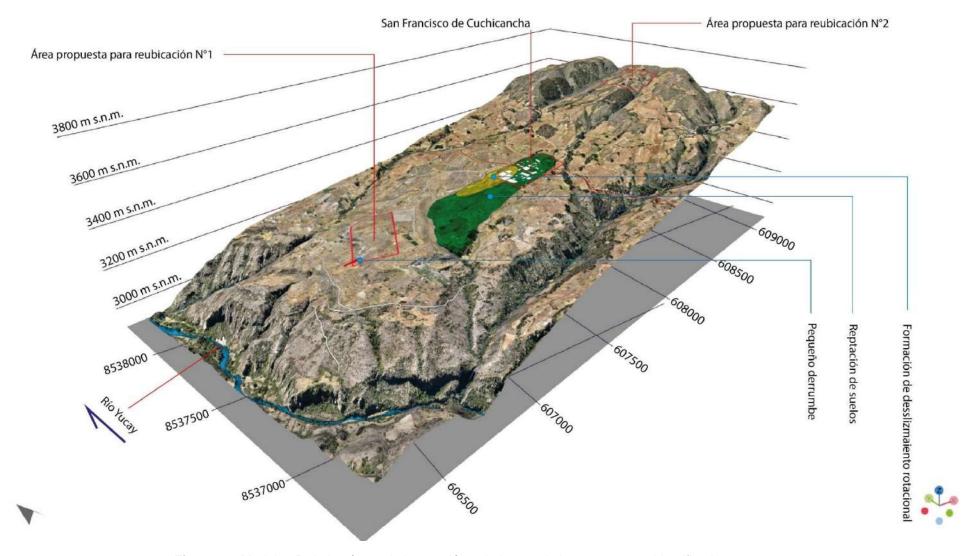
Figura 16. Modelo 3D de las áreas de inspección y de los movimientos en masa identificados.

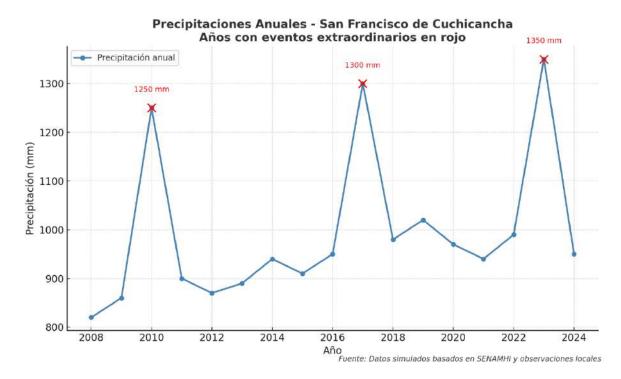
El principal factor desencadenante de la reptación y deslizamiento en el centro poblado de San Francisco de Cuchicancha ha sido la ocurrencia de precipitaciones extraordinarias registradas durante los periodos lluviosos de los años 2010, 2017 y 2023, las cuales provocaron la saturación de los suelos coluvio-deluviales y el incremento de las presiones de poros, reduciendo significativamente la resistencia al corte de los materiales. Estos eventos pluviométricos, sumados a la infiltración prolongada en una ladera con pendientes moderadas a fuertes y a la alteración antrópica de la cobertura vegetal, han favorecido la reactivación de movimientos en masa preexistentes y el desarrollo de desplazamientos lentos (reptación) que, en determinados sectores, evolucionaron a deslizamientos superficiales (figura 17).

Figura 17. Gráfico de precipitaciones anuales para San Francisco de Cuchicancha, destacando los años 2010, 2017 y 2023 como eventos extraordinarios, con la fuente SENAMHI.
