**Informe Técnico N° A7622**

# **EVALUACIÓN DE PELIGROS GEOLÓGICOS EN EL SECTOR 9 GRUPO RESIDENCIA 3-A (LOMO DE CORVINA)**

Departamento: Lima  
Provincias: Lima  
Distrito: Villa el Salvador

**MAYO  
2025**

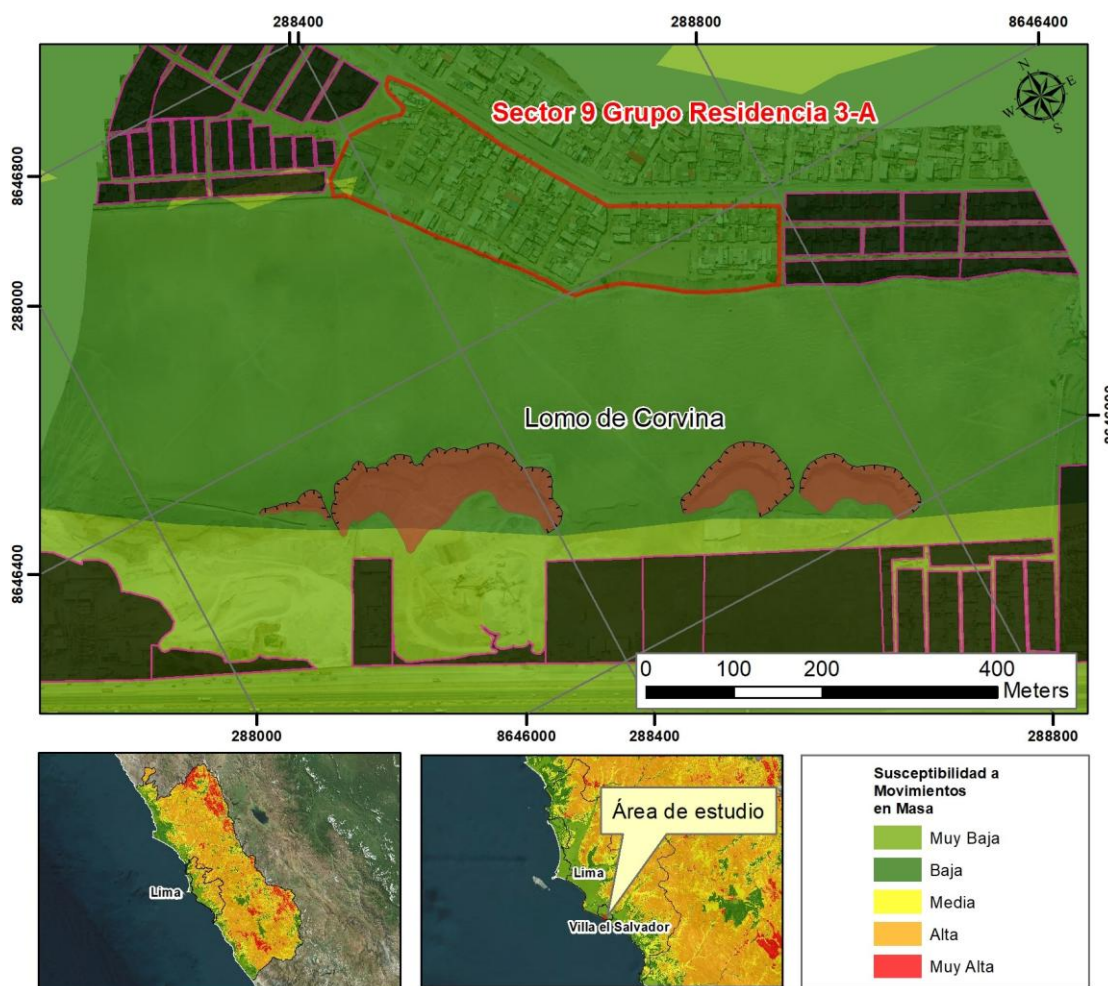
- a) Peligro Geológico en la región Lima INGEMMET (Luque et al., 2020). Se señala que el sector de Lomo de Corvina presenta susceptibilidad a movimientos en masa con grado muy baja a baja (**Figura 1**).

**Figura 1:** Susceptibilidad por movimientos en masa del sector de Lomo de Corvina. Tomado de Luque et al., (2020). Fuente: Elaboración propia.

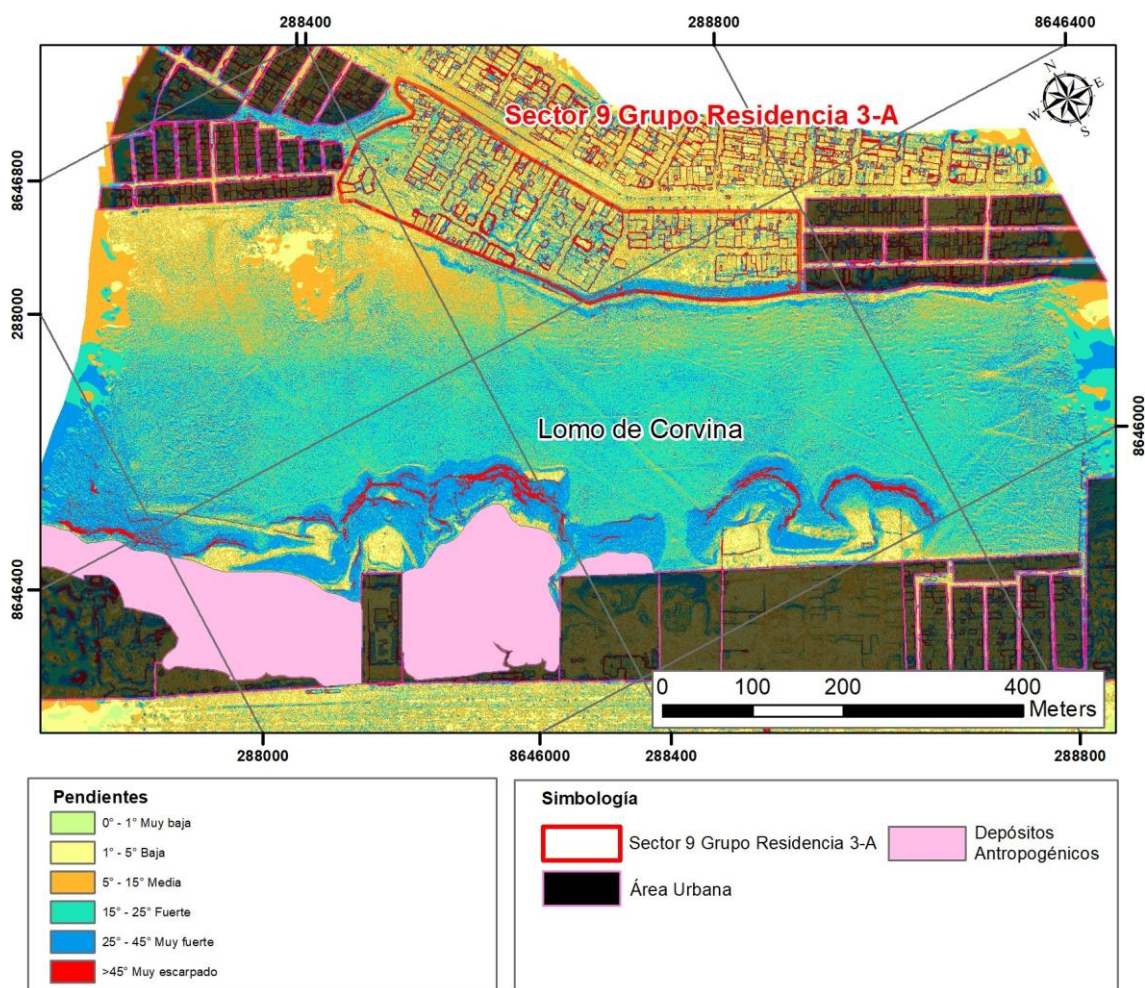
| <b>RANGOS DE PENDIENTES DE TERRENO</b> | | |
|---|---|---|
| 25° - 45° | Muy fuerte | Se encuentran en el pie del talud. El relieve se moldea producto de derrumbes por socavamiento de arenas en la parte baja de la ladera de Lomo de Corvina. Producto de explotación de arenas) |
| >45° | Muy escarpado | Muestra relieve con paredes subverticales en los escarpes de los derrumbes al pie del talud de Lomo de Corvina. Producto del corte de talud para la explotación de agregados. |

**Figura 9.** Mapa de pendientes en el Sector 9 Grupo Residencia 3-A Lomo de Corvina de Villa el Salvador.

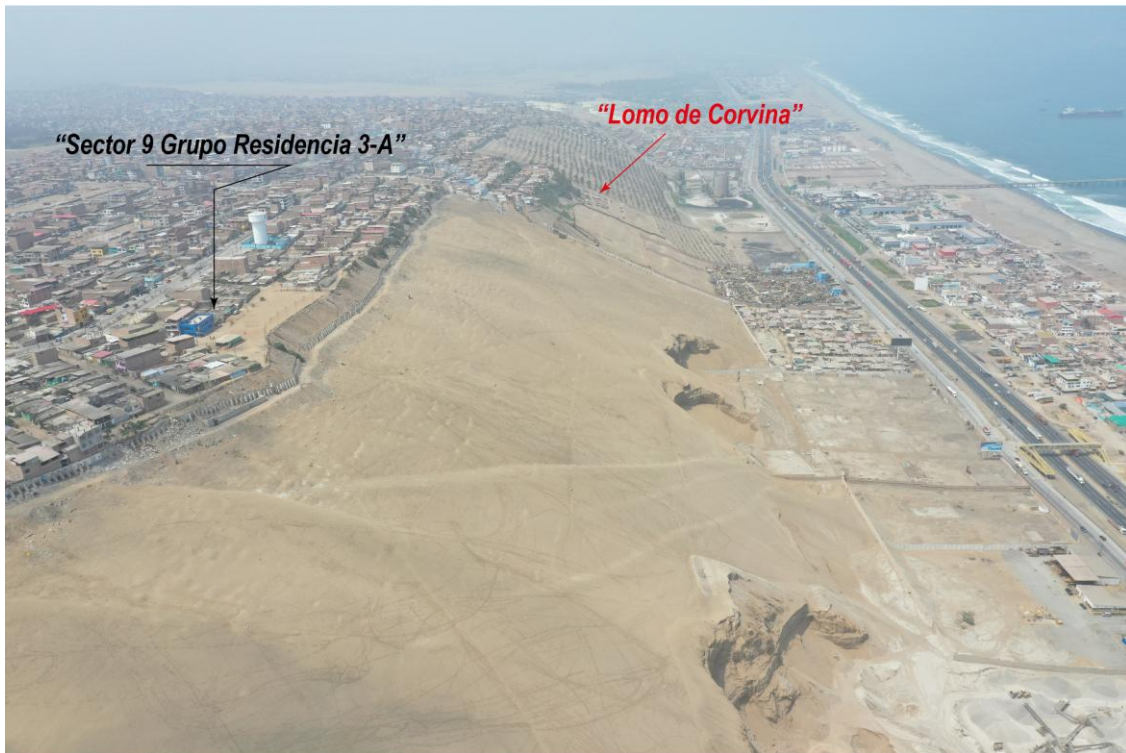
Geoforma modelada en depósitos eólicos que dieron forma a una duna producto de acumulaciones de arena. En la cresta de la duna, forma una planicie de pendiente suave a llana en donde se asentó la población y el área urbana del Sector 9 Grupo Residencia 3-A. La morfología de la superficie que expone la ladera oeste del Lomo de Corvina es algo accidentado, el cambio brusco de pendiente moderado a muy fuerte obedece al socavamiento del pie de talud, que dio lugar a la formación de superficies subverticales producto de la extracción de materiales.

**Figura 11.** Unidad geomorfológica de planicie. Geoforma de duna moldeada por acumulaciones de arena de origen eólico en el sector de Lomo de Corvina. Vista panorámica mirando al sur.

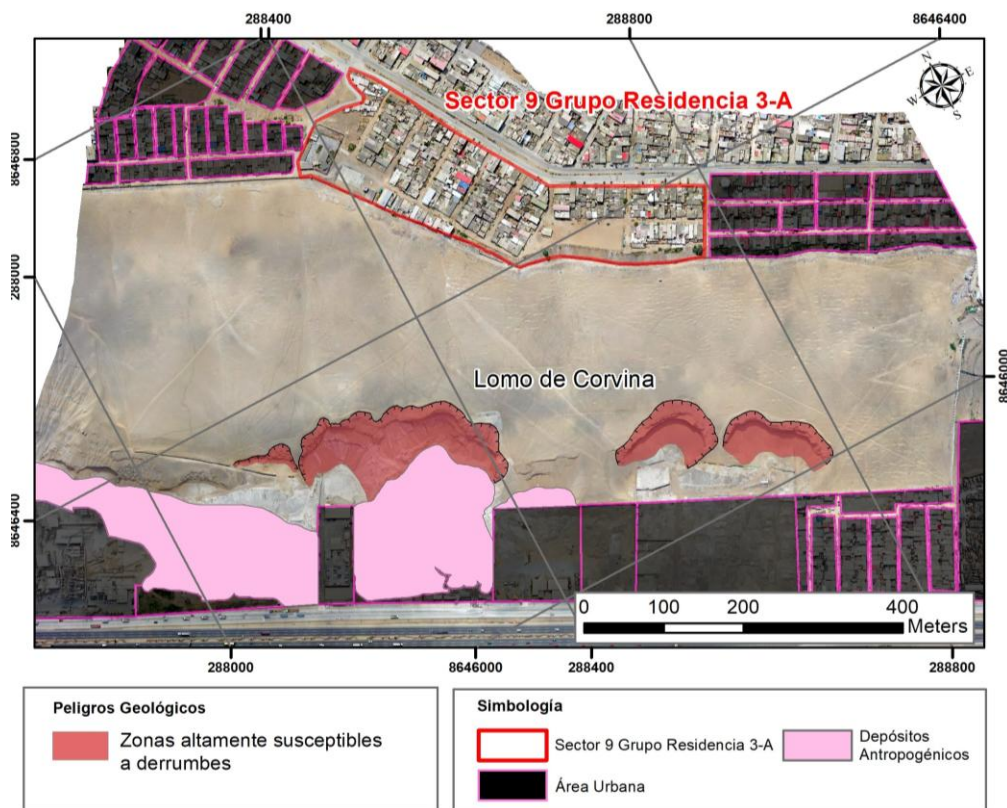
En la localidad de Sector 9 Grupo Residencia 3-A, se describen los principales peligros geológicos localizados en la ladera oeste de “*Lomo de Corvina*”, así como derrumbes y arenamiento (**Figura 12**).

**Figura 12.** Mapa de cartografía de peligros geológicos en el Sector 9 Grupo Residencia 3-A Lomo de Corvina de Villa el Salvador.

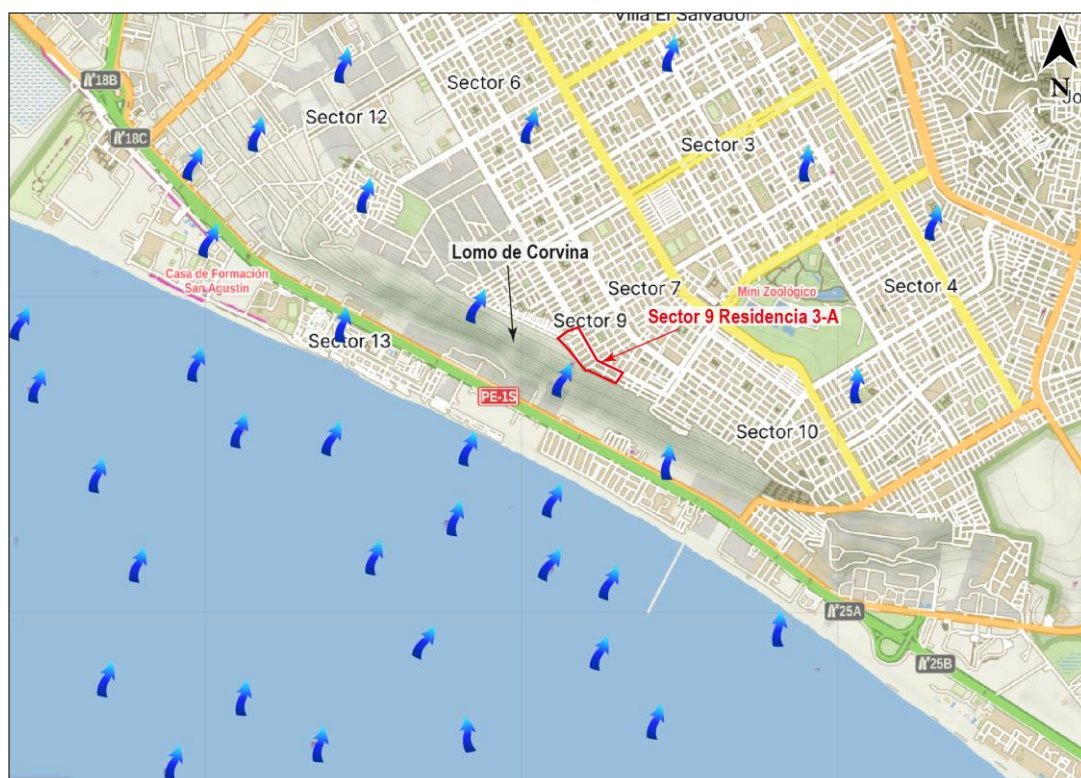
Estos eventos, obedecen principalmente a la acción eólica, la velocidad y dirección de los vientos y fuertes ventarrones, que vienen del océano y que dirigen en dirección NE-SO, sobre terrenos de arena o dunas, como es el caso del Lomo de Corvina (**Figura 23**).

**Figura 23.** Dirección de los vientos que vienen del océano en dirección NE-SO que afectan el Lomo de Corvina. Modificado de: <https://www.windy.com/?-12.243,-76.934,14>

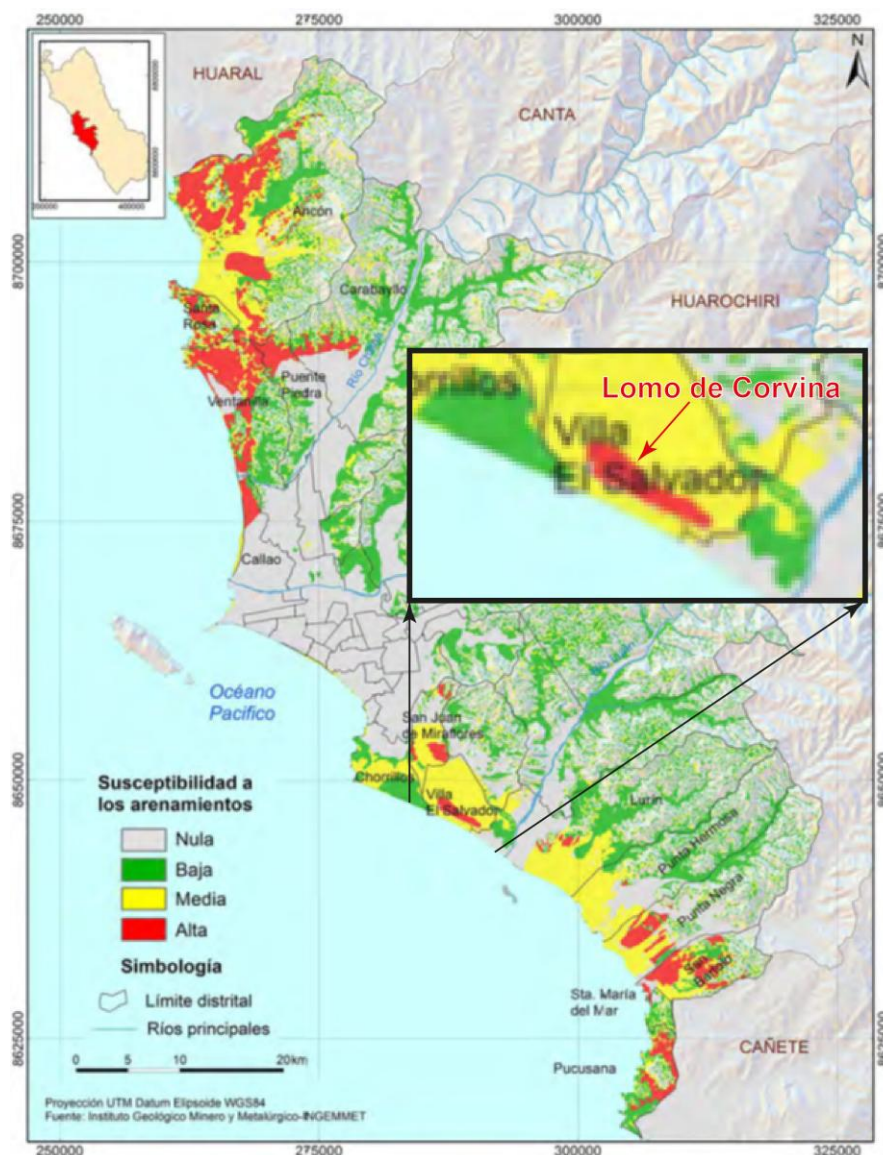
Por su parte, según el mapa de susceptibilidad por arenamiento de Villacorta et al., (2015), el Sector 9 Grupo Residencia 3-A esta dentro de una zona que alta probabilidad de presentar procesos de arenamiento (**Figura 24**).

**Figura 24.** Mapa de susceptibilidad a arenamiento en el Sector 9 Grupo Residencia 3-A asentado en la duna Lomo de Corvina. Modificado de Villacorta et al., (2015).

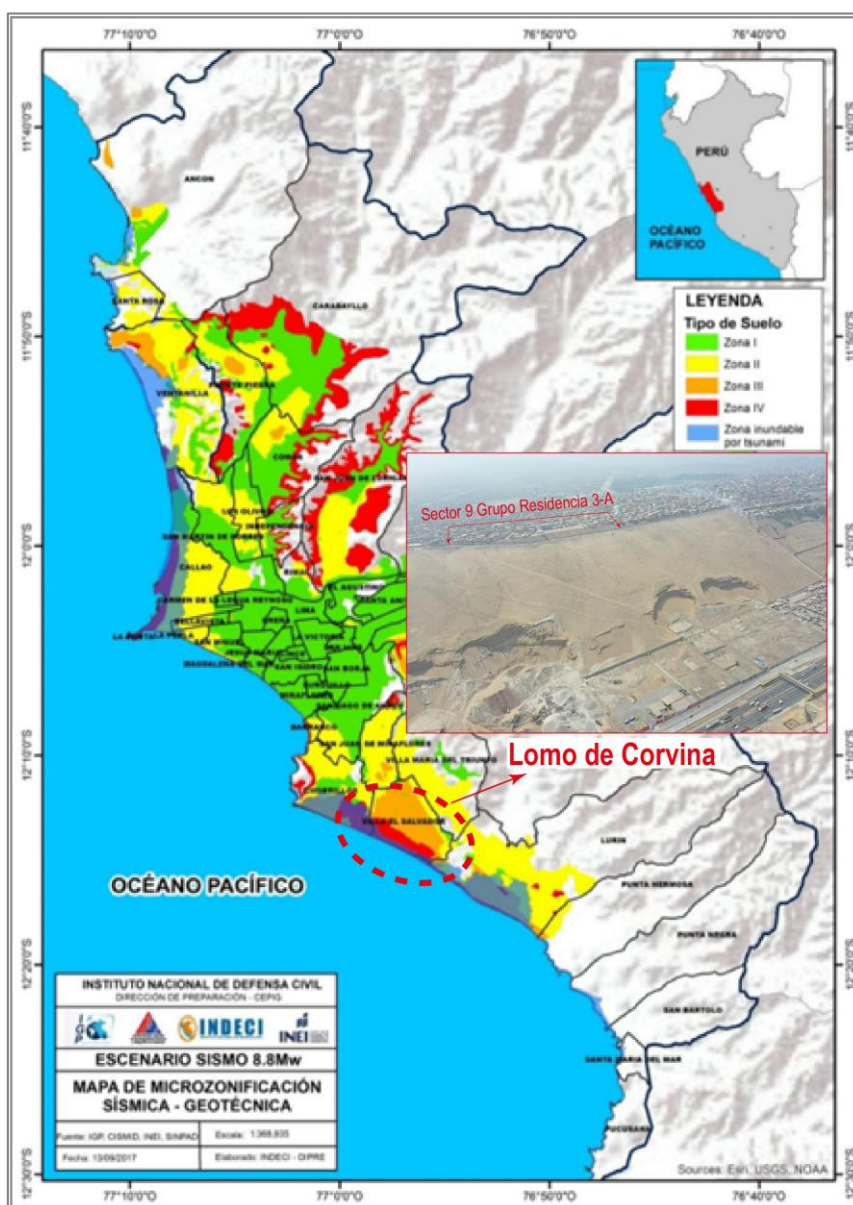
**Figura 25.** Mapa de microzonificación sísmica-geotécnica para Lima metropolitana y Callao (CISMID, 2015 e IGP, 2010), según la Norma E.030.

De acuerdo al mapa, el Sector 9 Grupo Residencia 3-A Lomo de Corvina de Villa de Salvador se ubica en la zona IV, que correspondiendo en general a un suelo “arenoso” es catalogado sísmicamente como suelo excepcional por la norma sismo resistente nacional. Esto indica que este tipo de suelo vibraría más que los suelos rígidos y la onda sísmica se amplificaría más. Por lo que, habría una mayor deformación en las estructuras construidas (viviendas, etc.), las cuales se destruirán más rápido que aquellas que están en suelo más rígido.

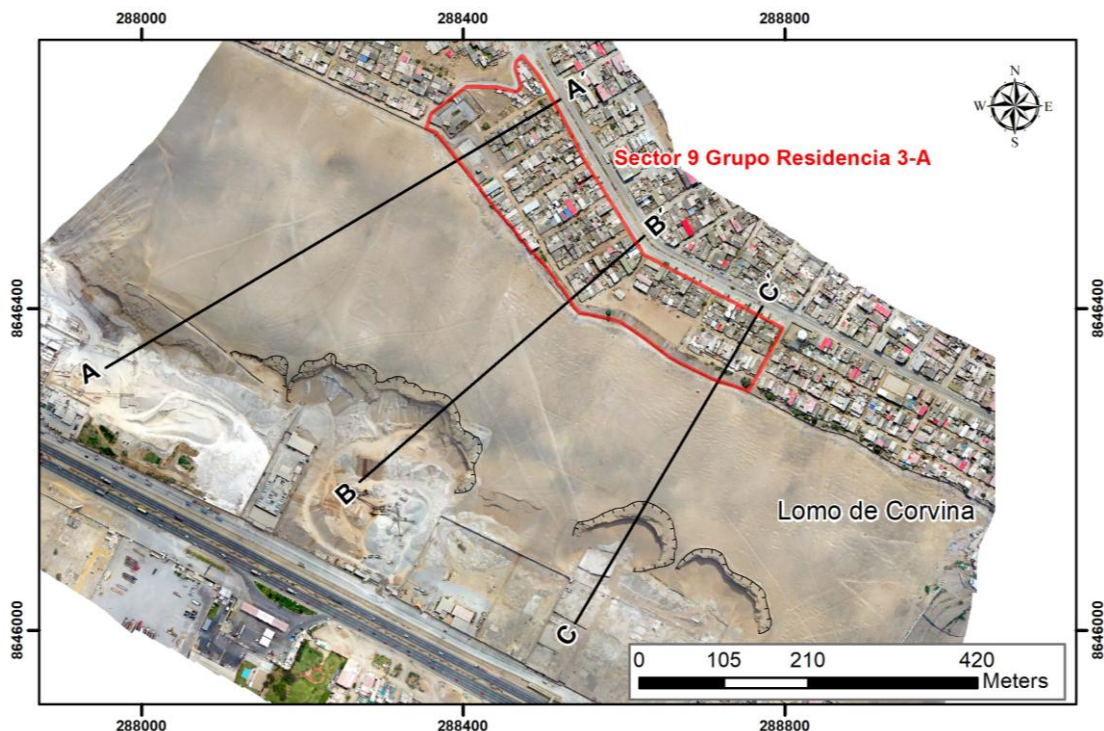
**Figura 28.5.** Secciones A-A', B-B', C-C', para análisis de estabilidad de taludes en el sector 9 Grupo Residencia 3-A.

El cálculo en condiciones estáticas muestra un FS de 1.082 generado a través de una superficie de falla mínima global para los métodos seleccionados, el FS obtenido es considerado como no crítico (**Figura 29**).

En el análisis pseudoestático con una aceleración de 0.44g, el factor de seguridad disminuye a 0.539, se observa la formación de planos de falla, este talud presenta un FS crítico analizado a través de una superficie de falla mínima global (**Figura 30**).

El cálculo en condiciones estáticas muestra un FS de 0.458 generado a través de una superficie de falla mínima global para los métodos seleccionados, el FS obtenido es considerado como crítico (**Figura 31**).

En el análisis pseudo estático con una aceleración de 0.44 g, el FS disminuye a 0.257, se observa la formación de distintos planos de falla, este talud presenta un FS crítico analizado a través de una superficie de falla mínima global (**Figura 32**).

El cálculo en condiciones estáticas muestra un FS de 0.644 generado a través de una superficie de falla mínima global para los métodos seleccionados, el FS obtenido es considerado como crítico (**Figura 33**).

En el análisis pseudo estático con una aceleración de 0.455g, el FS disminuye a 0.277, se observa la formación de distintos planos de falla, este talud presenta un FS crítico analizado a través de una superficie de falla mínima global (**Figura 34**).

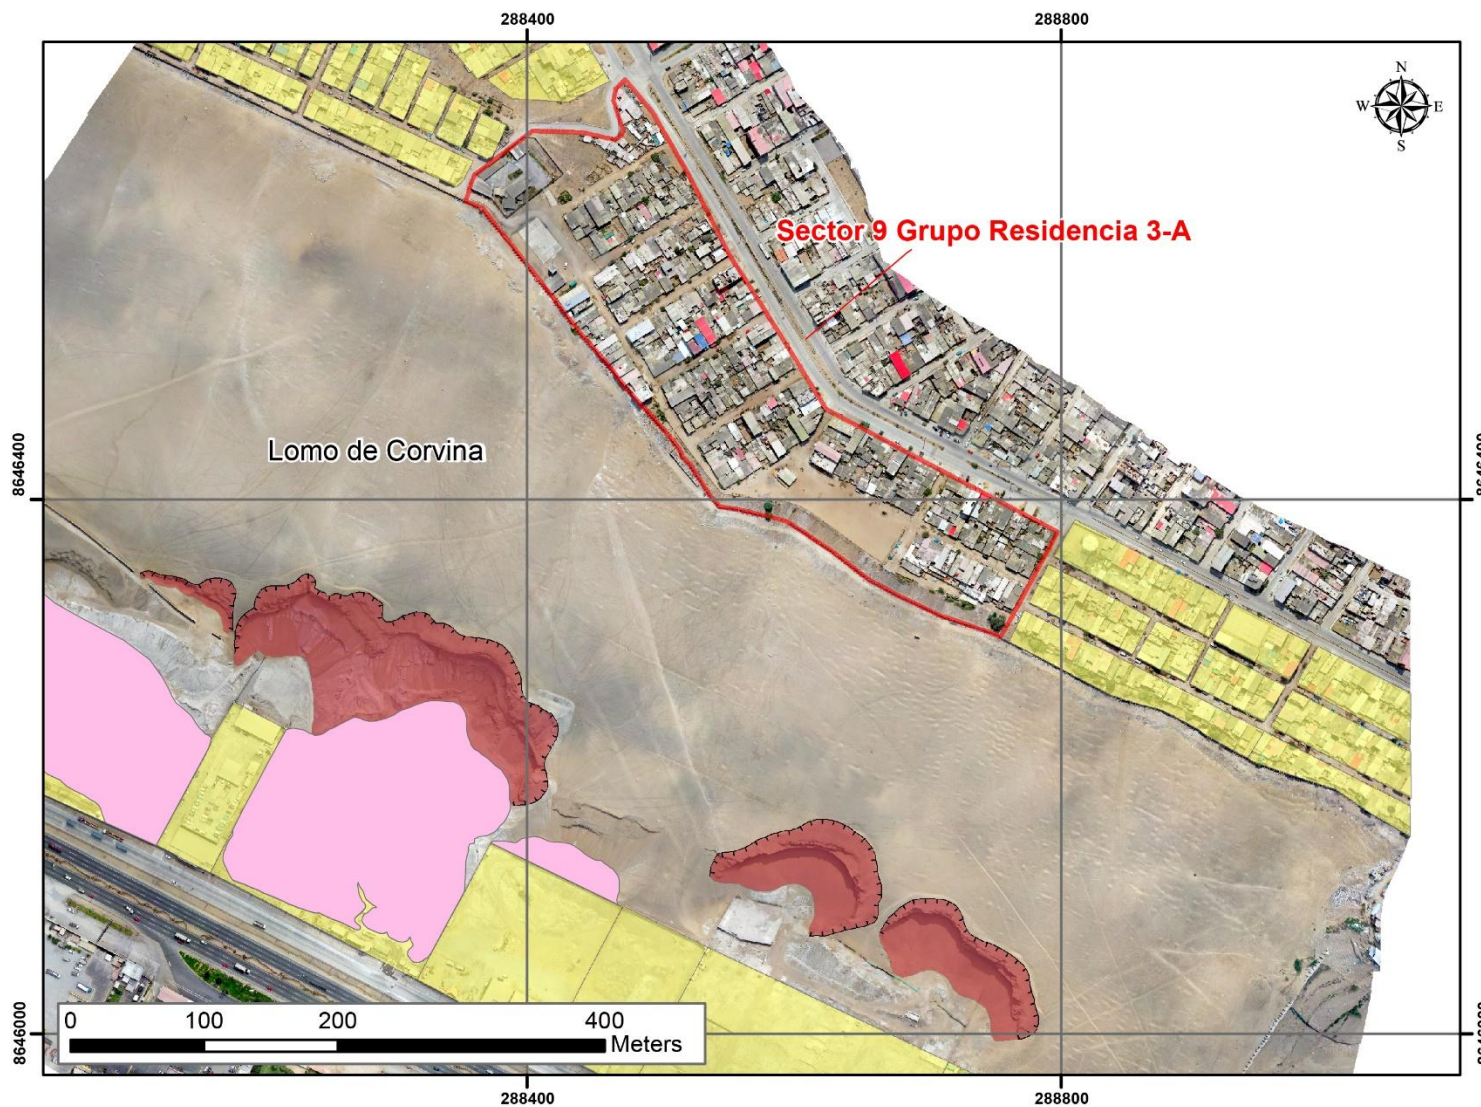
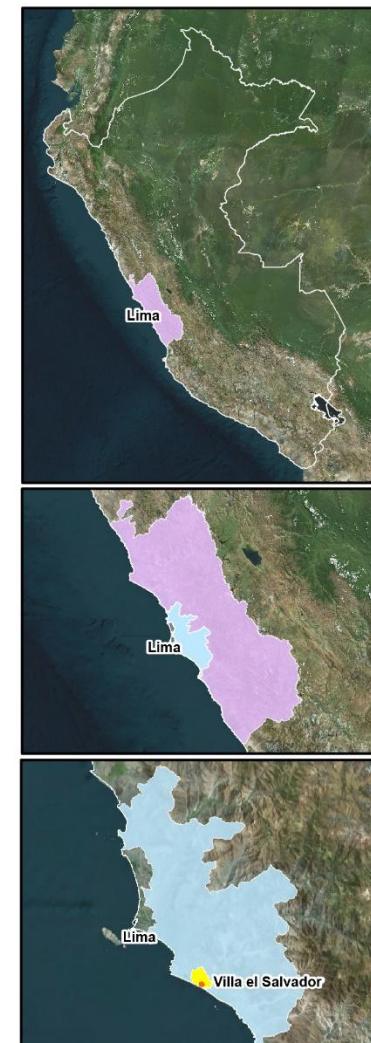
- Zonas de alta susceptibilidad a derrumbes
- Escarpe de derrumbe
