Opinión Técnica N° 06-2025

REPORTE DE PELIGROS GEOLÓGICOS EN EL CERRO PUCARÁ-BARRIO FLORIDA

Departamento Huancavelica
Provincia Huancavelica
Distrito Yauli

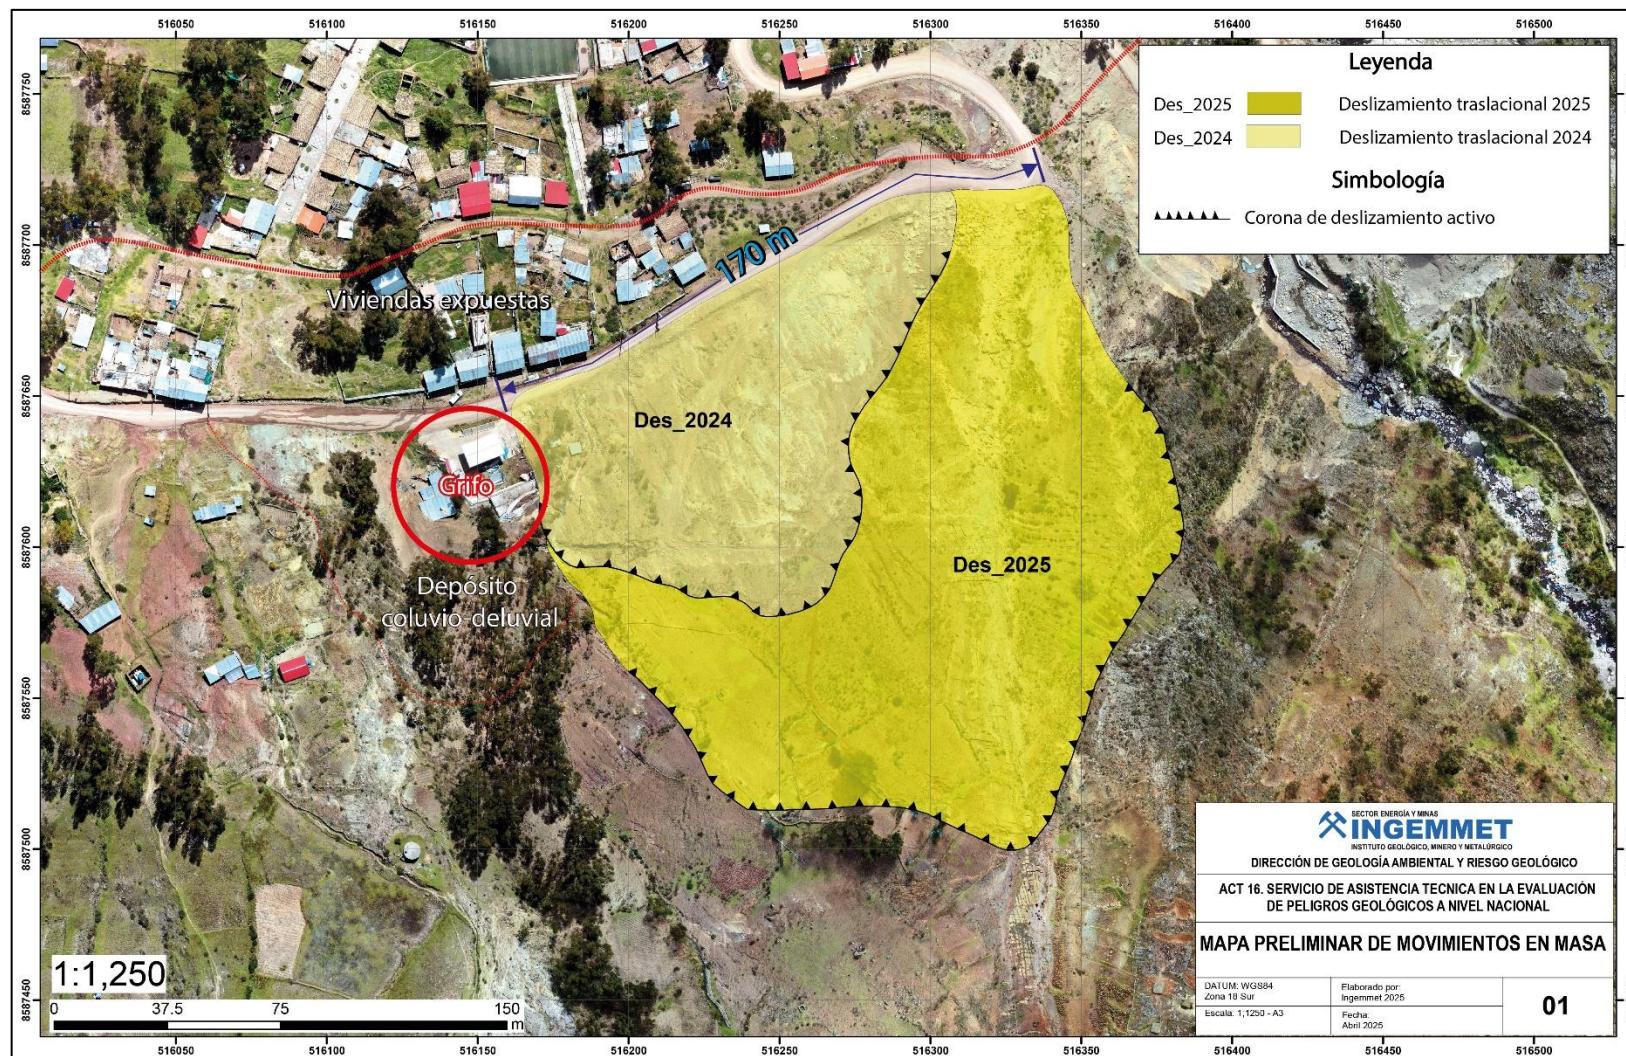
- En febrero del 2025, se registró un nuevo evento de mayor magnitud, afectando la parte alta del cerro Pucará. Este proceso involucró principalmente a las calizas de la Formación Condorsinga, las cuales presentaron un comportamiento geodinámico complejo dominado por su deformación interna, mecanismo de “desplazamiento lateral” y vuelco, caracterizado por el desplazamiento gradual de bloques fracturados sobre una base debilitada, posiblemente por procesos de meteorización o saturación.

- El mecanismo de vuelco de bloques lateral se manifestó a través del sistema de fracturas preexistente, cuyas familias principales presentan buzamientos opuestos a la pendiente del talud. Esta configuración estructural facilitó el asentamiento progresivo de bloques en dirección descendente, de manera escalonada y controlada estructuralmente, afectando en su totalidad el grifo y generando rajaduras en las paredes de las viviendas ubicadas más próximas a la carretera.

Figura 2. Esquema interpretativo de los eventos de movimientos en masa en el sector de evaluación.
