INSTITUTO GEOLOGICO MINERO Y METALÚRGICO

DESLIZAMIENTO DE SAN LUIS

CONCLUSIONES PROV. C. F. FISTZCARRAL - DPTO. ANCASH

ABRIL 1996

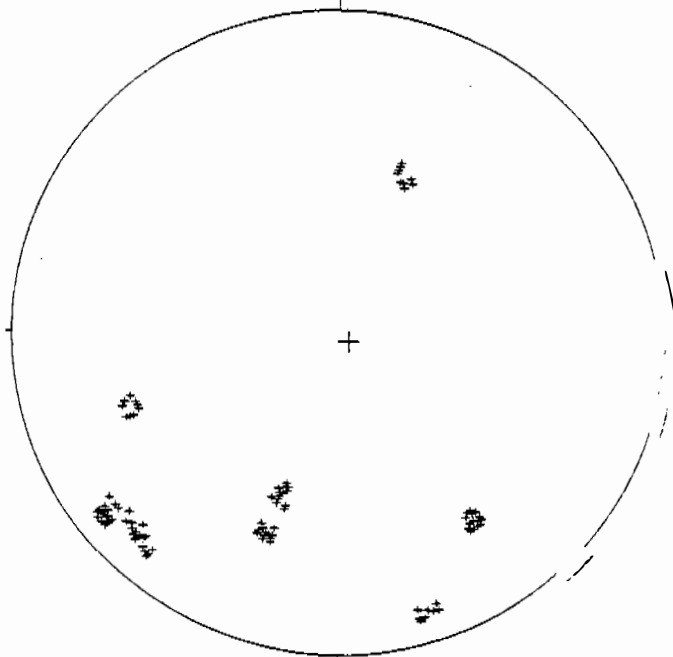
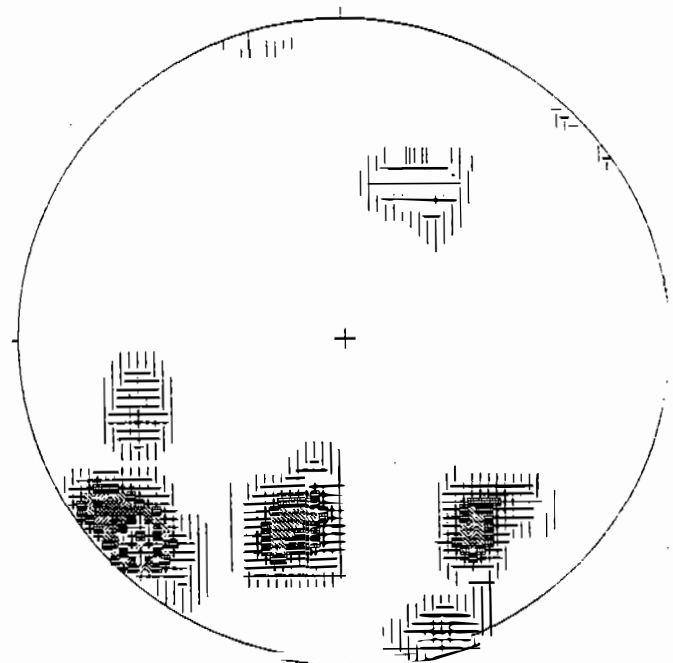
DESPLAZAMIENTO DE SAN LUIS  
North

La dirección y buzamiento del plano de estratificación es de N31°O - 25°SO, siendo de buzamiento contrario al talud. Las rocas son afectadas por 4 principales familias de fracturamiento: N38°O-69°NE, N58°E-62°NO, N70°O-50°NE y N75°E-82°NO. Una falla regional se localiza en la cabecera del deslizamiento (N28°O-80°NE). Foto 1.

- ◊ Intenso fracturamiento y agrietamiento de los materiales: El fracturamiento de las rocas contribuye a la formación de cuñas, cuya cinemática coincide con la dirección de los esfuerzos localizados en el campo. Fotos 5 y 7, Figura 2.

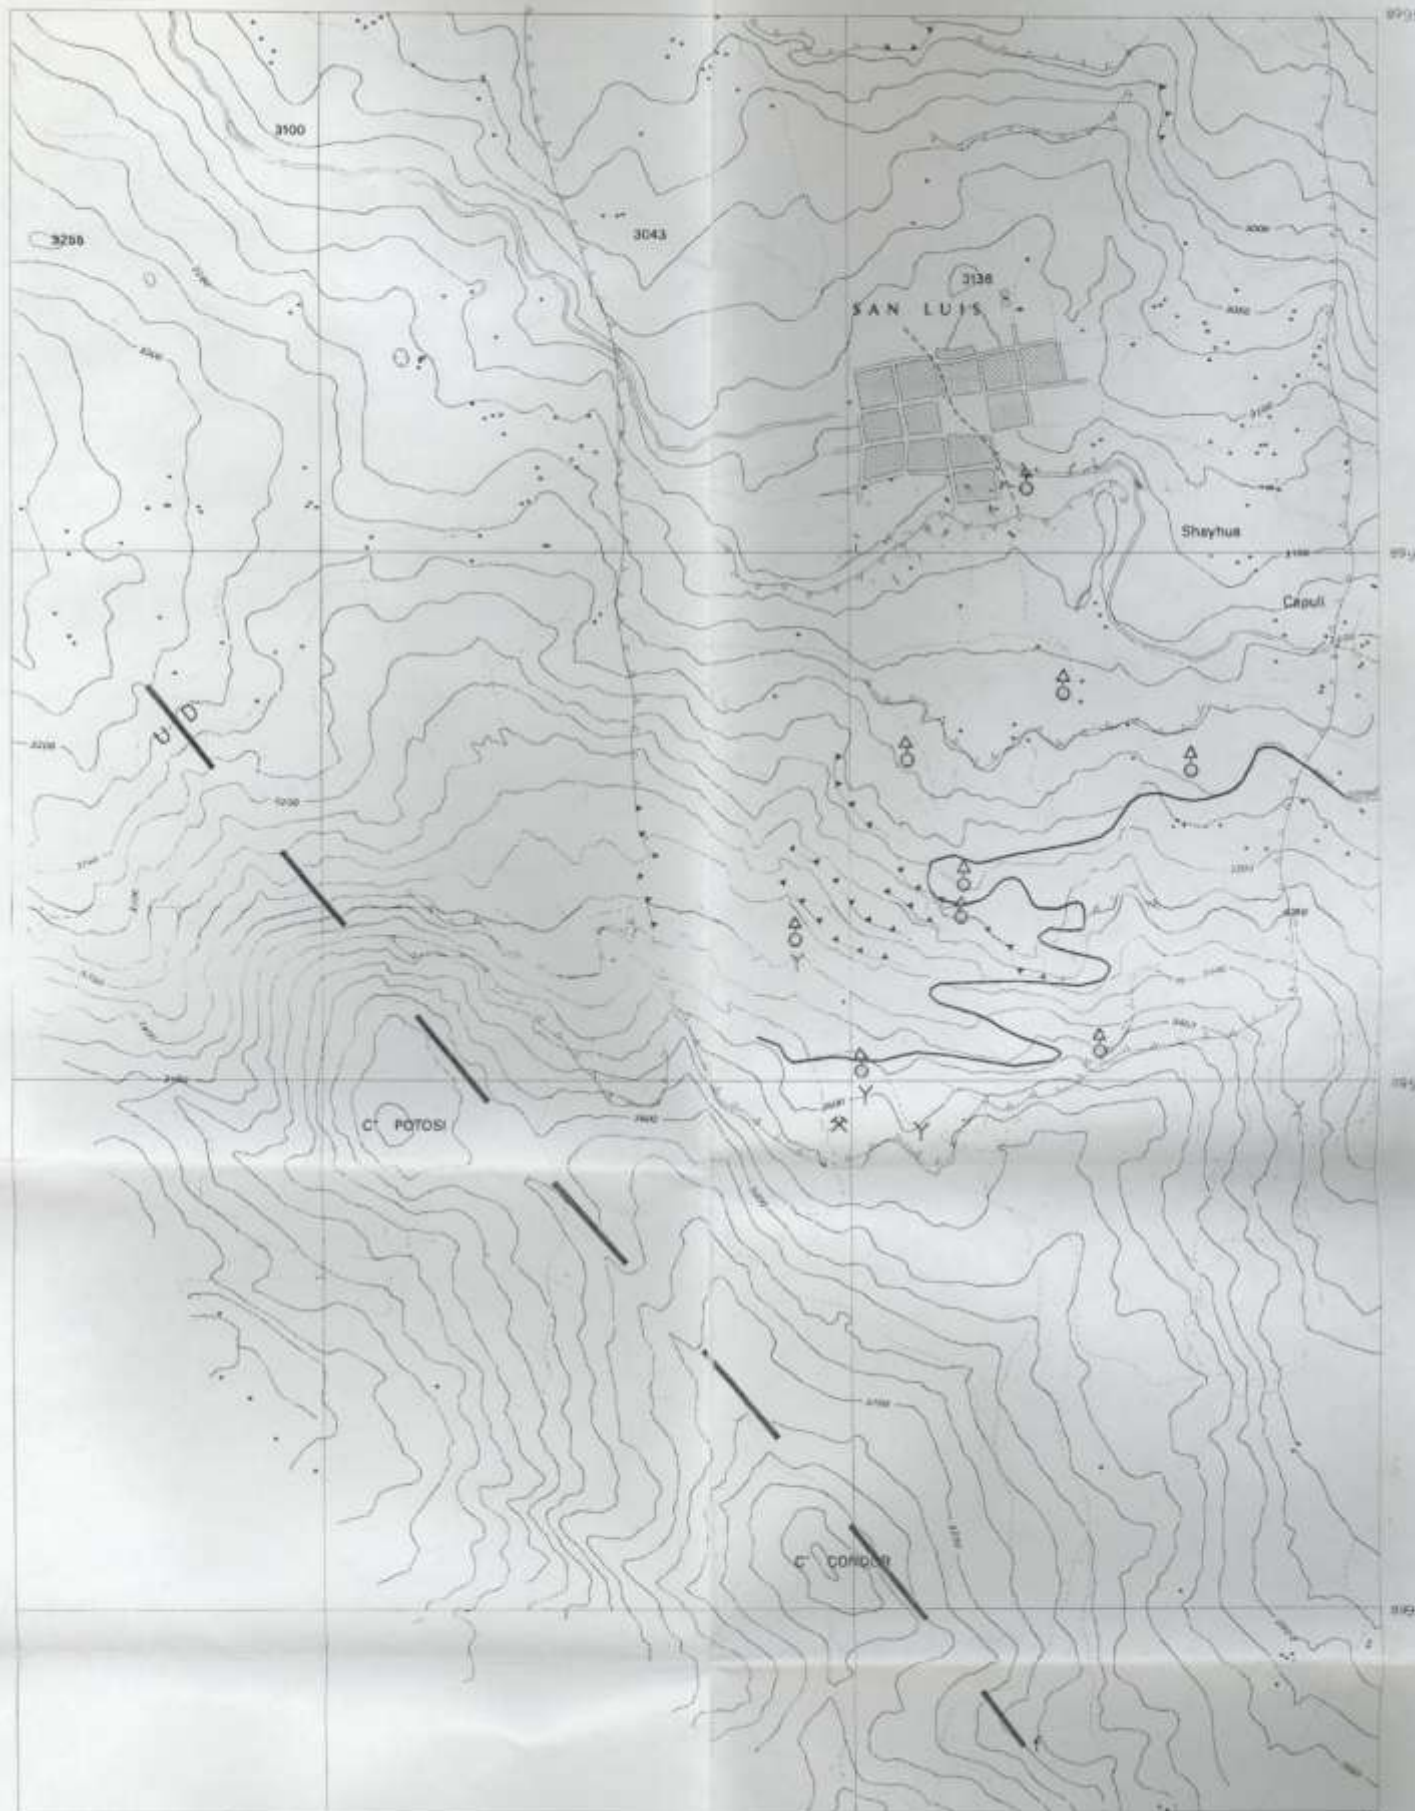
En la actualidad, producto de su reactivación el deslizamiento, es lento, comprometiendo a terrenos de cultivo y a sectores de la ciudad, encontrándose fuertes agrietamientos en algunas viviendas y locales comunales, así como desplazamientos verticales muy notorios en la Plaza de Armas de San Luis. Fotos 8, 9, 10, 11 y 12.

Foto 12: Desnivel observado en la Plaza de Armas de San Luis, productos de los empujes existentes.
