Informe Técnico Nº A7667

EVALUACIÓN DE PELIGRO GEOLÓGICO POR MOVIMIENTOS EN MASA EN LOS SECTORES DE SAN JUAN DE QUIRU QUIRU Y SOGOBAMBA

Departamento: Huánuco Provincia: Huamalíes Distrito: Jacas Grande

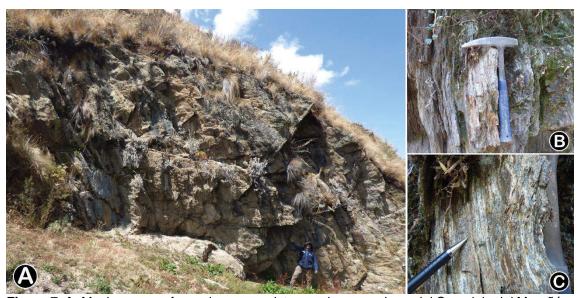
En el área de estudio, los esquistos representan la litología predominante, de color gris oscuro con tonalidades verdosas en estructuras laminadas con aspecto astilloso y esquistosidad paralela, que a distancia asemejan estratos intercalados (figura 7). Sus minerales más frecuentes consisten de cuarzo, biotita, muscovita, ortopiroxeno y clorita, los que pueden describirse como esquistos de cuarzo-mica.

Figura 7. A. Macizo rocoso formado por esquistos verdosos a grises, del Complejo del Marañón. **B y C.** Detalle de la esquistosidad paralela de textura astillosa, ubicado en el caserío de San Juan de Quiru Quiru. Coordenadas referenciales UTM WGS-84, 18S: E: 319841; N: 8945204.

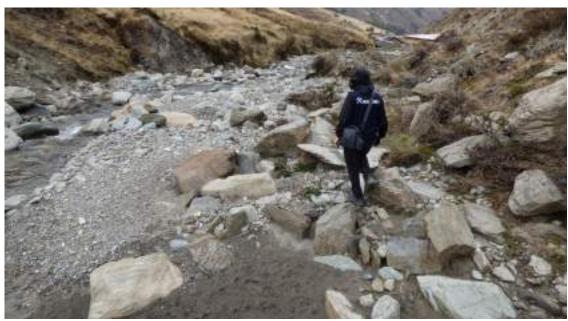
Fotografía 1. Material de depósito proluvial (Q-pl) con bloques de roca de hasta 1.0 m de diámetro, originado a partir de depósitos de flujos antiguos y recientes, ubicado en la quebrada Condorcocha (centro poblado de Sogobamba).

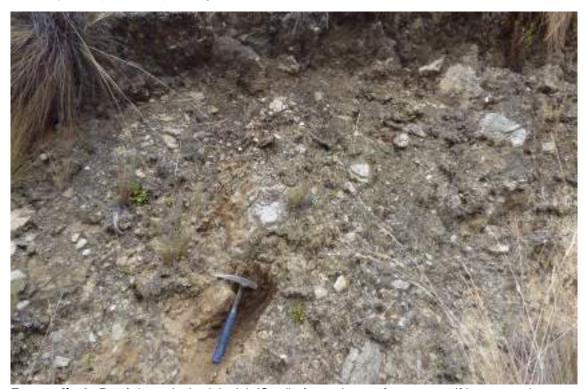
Fotografía 2. Depósito coluvio-deluvial (Q-cd), formado por fragmentos líticos, angulosos a subangulosos, heterométricos, envueltos en matriz arcilloso -limo arenoso. Coordenadas referenciales UTM WGS-84, 18S: E: 320042; N: 8944998 - Caserío de San Juan de Quiru Quiru

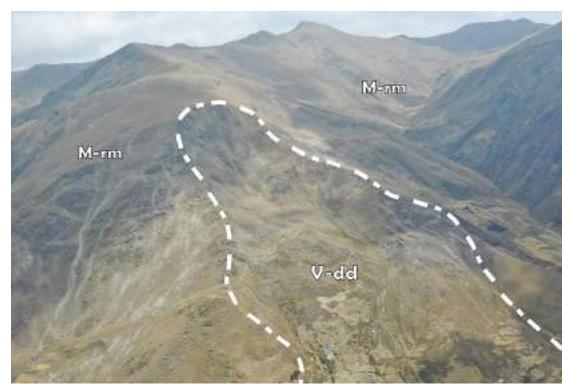
Figura 11. Vista de la subunidad de vertiente con depósito de deslizamiento (V-dd), originado por procesos de movimientos en masa antiguos, resaltando en líneas entrecortadas la escarpa de un deslizamiento antiguo. Ubicación referencial: Al Sureste del Cerro Llama Llama, sector Sogobamba.

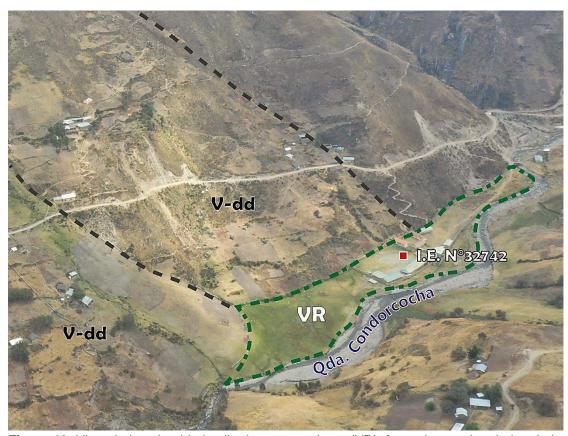
Corresponde a porciones de terreno alargado a ligeramente inclinado con pendiente del terreno entre 1° a 5°. Se encuentra en las márgenes de la quebrada Condorcocha, como consecuencia de embalses generados por movimientos en masa antiguos. Está subunidad es susceptible a la inundación y erosión fluvial.

Figura 13. Vista de la subunidad valle de represamiento (VR), formado por el embalse de la quebrada Condorcocha a consecuencia de movimientos en masa antiguos apreciándose una superficie plana. En la actualidad la I.E. N°32742 se asienta sobre esta geoforma. Vista aguas arriba.

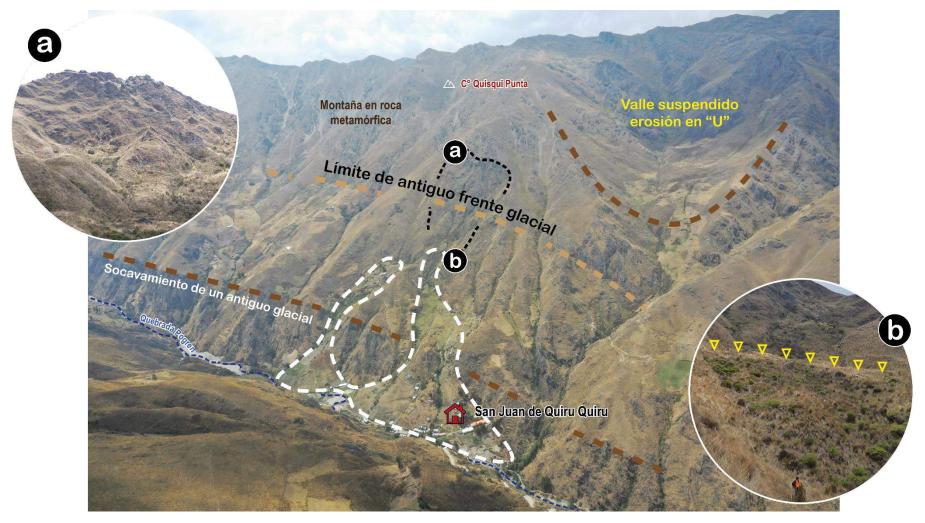
Estos procesos periglaciares condicionaron la ocurrencia de procesos gravitacionales posteriores (movimientos en masa) como el deslizamiento-flujo observado en el sector de San Juan de Quiru Quiru. Las características de avance, sugieren que se trata, en un inicio de un deslizamiento rotacional, con escarpe principal (figura 14b) de forma semicircular y continua de aproximadamente 110 m de longitud y el cual se comporta como un flujo lento, al pie del deslizamiento, producto de la sobresaturación del terreno (pudiendo canalizarse como un flujo de detritos).

En la actualidad, viviendas y terrenos de cultivo de la población de San Juan de Quiru Quiru, están siendo afectadas por la reactivación de este proceso de flujo, que abarca una extensión de aproximadamente 130 m de longitud en la parte superior y de 400 m en la base, hasta la confluencia con la quebrada Pogren (figura 14).

Figura 14. Evidencias geomorfológicas originadas de la dinámica glacial, periglaciar y procesos de movimientos en masa que demarcan el relieve actual. **a.** Procesos de gelifracción (desintegración mecánica de la roca, como consecuencia del aumento de presión del agua congelada contenida en diaclasas, poros y fracturas). **b.** Escarpes de deslizamiento antiguo condicionado a partir de procesos de erosión, transporte y acumulación del periglaciarismo. En líneas entrecortadas blancas se observa el deslizamiento-flujo y sobre el cual se asienta actualmente la población.

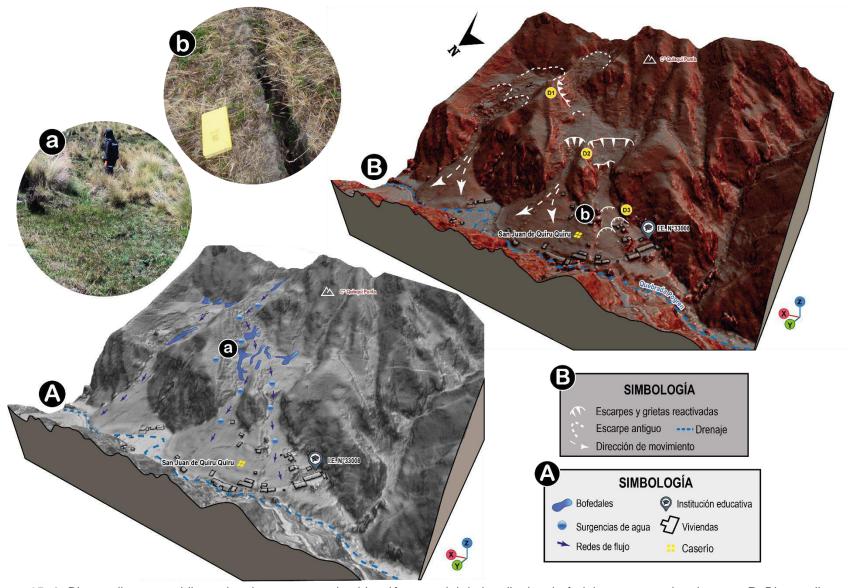
La interpretación de la imagen ráster RRIM, permite definir hasta 03 reactivaciones en el cuerpo del deslizamiento-flujo, las cuales han sido registradas como escarpes y grietas en el terreno, y que se muestran en la figura con la denominación: "D1, D2 y D3", descritos a continuación:

El **deslizamiento reactivado D1**, se ubica en la parte más distal del centro poblado, el cual se caracteriza por un escarpe principal de 80.0 m de longitud, salto principal que varia entre 2.0 a 3.0 m (figura 18). En el cuerpo, se presenta grietas de 0.20 a 0.25 m de ancho y de 0.40 a 0.50 m de profundidad visible; además al pie del deslizamiento se evidencian surgencias de agua, que estarían condicionando el avance retrogresivo del deslizamiento.

Figura 15: A. Bloque diagrama tridimensional que muestra la ubicación espacial de los distritos bofedales y surgencias de agua. **B.** Bloque diagrama tridimensional RIMM, que muestra escarpes y grietas reactivadas, las cuales se encuentran afectando el poblado de San Juan de Quiru Quiru.

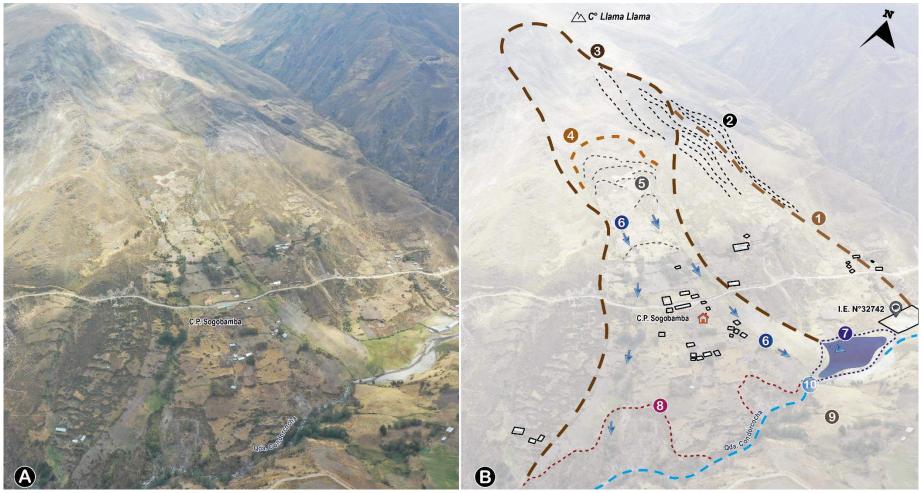
Las evidencias geomorfológicas que presenta la ladera sureste del cerro Llama Llama, e ilustrada en la figura 27, muestra la cicatriz de un deslizamiento antiguo y varios escarpes sucesivos paralelos al escarpe principal ubicados hacia el flanco noreste de la ladera. Posterior a este evento se tiene un movimiento complejo (deslizamiento-flujo), cuyas características de avance, sugieren el embalse parcial de la quebrada Condorcocha¹, sobre la cual hoy se asienta la I.E. 32742.

¹ Las características del deslizamiento flujo de Condorcocha (cuya toponimia hace mención a una laguna: cocha=laguna) son típicas de un evento que represó el valle generando un embalse Tipo III (Costa & Schuster, 1988).

Figura 27: A. Vista panorámica de la ladera sureste del Cerro Llama Llama (centro poblado de Sogobamba). B. Interpretación geodinámica del área de evaluación con las siguientes características: 1. Límite de deslizamiento antiguo. 2. Reactivaciones antiguas. 3. Límite del deslizamiento-flujo. 4. Reactivaciones posteriores. 5. Agrietamientos recientes. 6. Surgencias e infiltraciones de agua (las flechas azules indican las redes de flujo). 7. Bofedales de agua en la zona de embalse plana o valle represado. 8. Derrumbes activos al pie de la ladera. 9. Depósito de "run up" del deslizamiento antiguo en la margen contigua del valle. 10. Inicio zona de desembalse antiguo y tramo de erosión fluvial que generó la profundización del cauce y derrumbes en ambas márgenes.
