**Informe Técnico N° A7600**

# EVALUACIÓN DE PELIGROS GEOLÓGICOS EN EL POBLADO DE HONGOS

Departamento: Lima  
Provincia: Yauyos  
Distrito: Hongos

MARZO  
2025

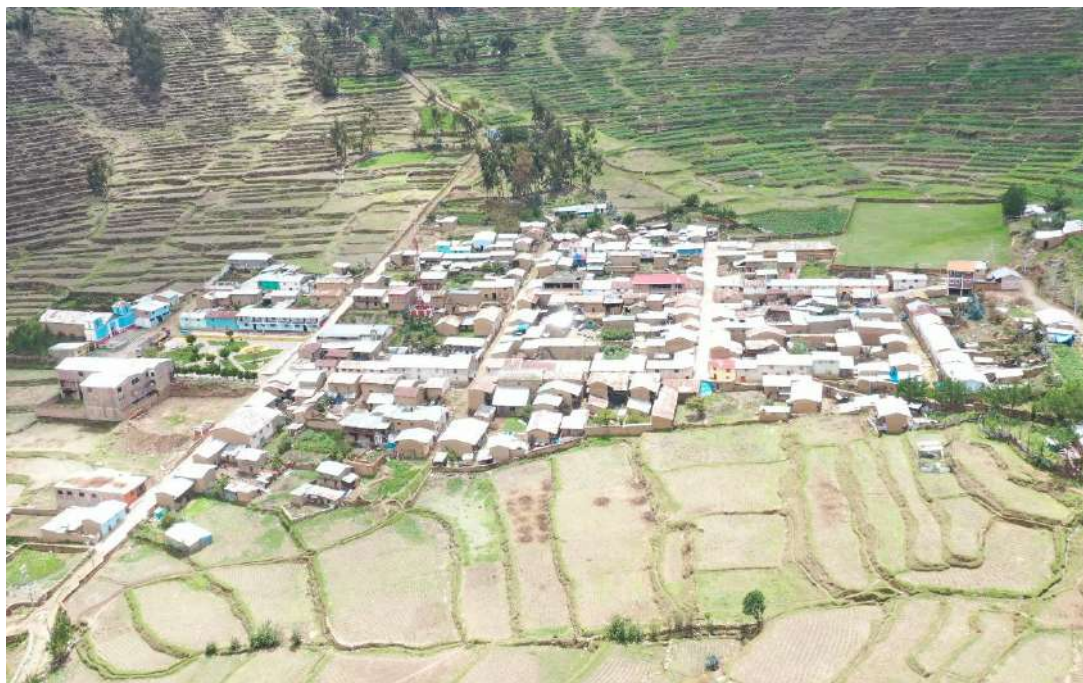
A partir de la data disponible del sistema de Información geográfica del Instituto Nacional de Estadística e Informática (INEI, 2017), la distribución poblacional del poblado de Hongos asciende a 450 habitantes (varones, mujeres y niños), y 165 viviendas censadas (fotografía 1). <http://sige.inei.gob.pe/test/atlas/>

Con apoyo de los trabajos de campo se evidencia que las viviendas del centro poblado están construidas en su mayoría de material rústico (adobe).

**Fotografía 1.** Vista del poblado de Hongos.

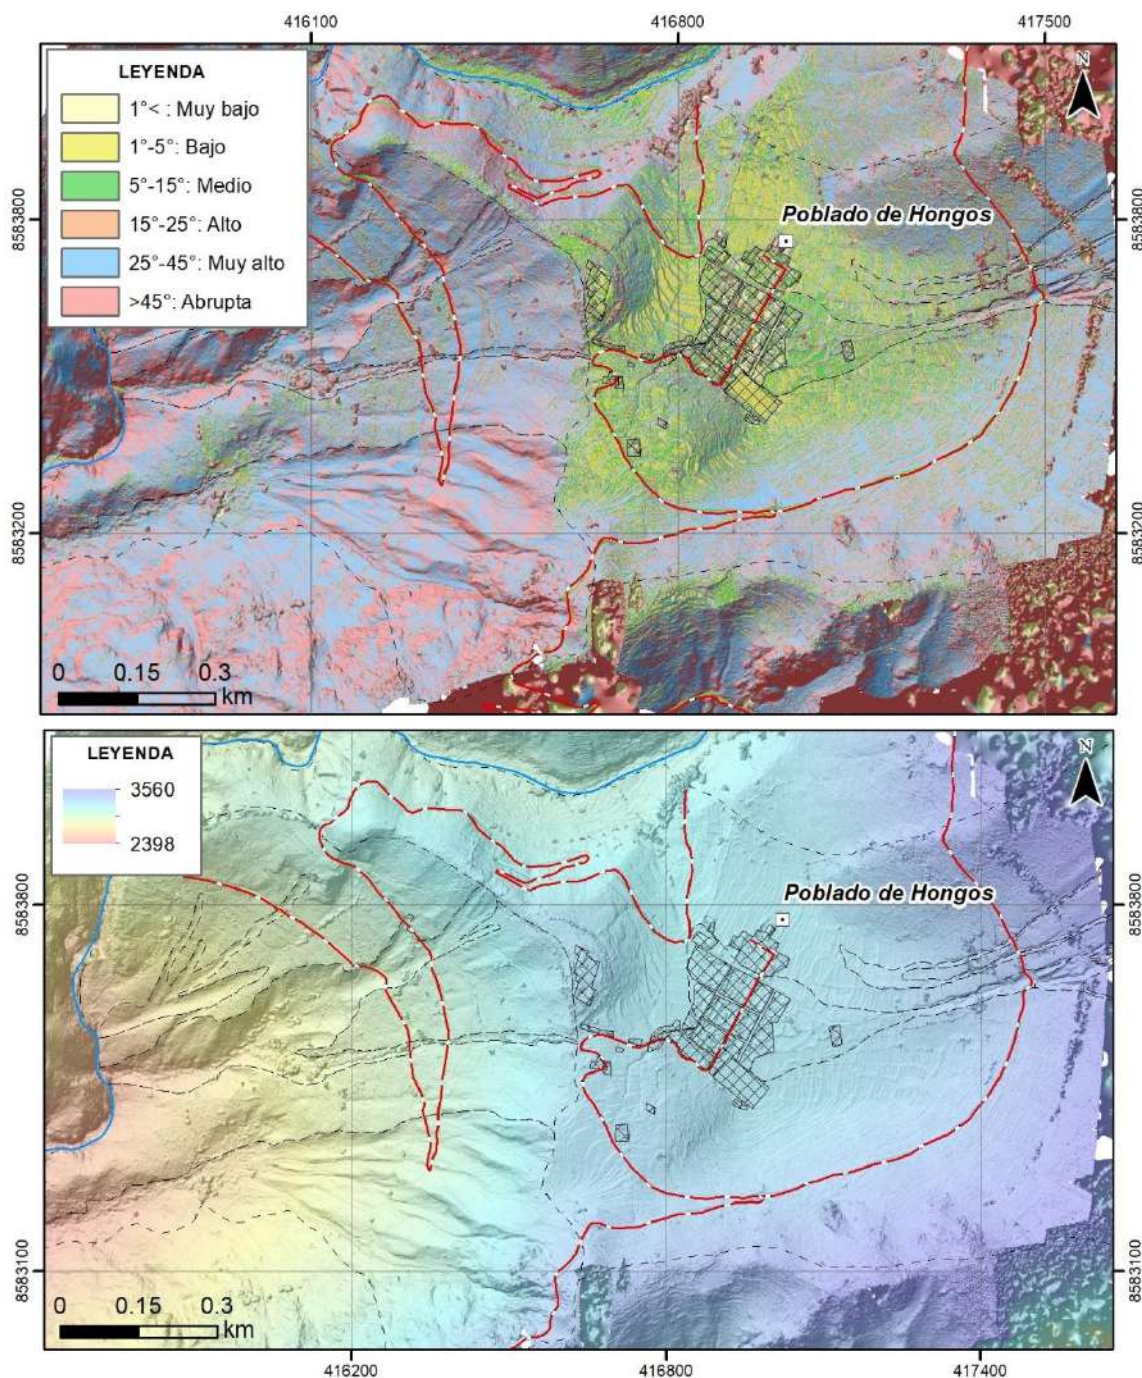
La figura 3A muestra el mapa de pendientes del poblado de Hongos, elaborado a partir de un modelo de elevación digital con una resolución de 0.7 m, generado mediante fotogrametría con dron. Se observa que la vertiente coluvio-deluvial, donde se asienta la población, presenta pendientes moderada (5°-15°). Sin embargo, las laderas que la delimitan por el sureste exhiben pendiente fuerte (15°-25°) a muy fuerte (25°-45°). Esta variabilidad en el relieve se debe a la ocurrencia de eventos antiguos, como avalanchas y derrumbes, que han modelado la morfología escarpada del terreno.

En la figura 3B, se presenta el mapa de alturas del poblado de Hongos, clasificados en tres niveles altitudinales, con la finalidad de visualizar la extensión con respecto a la diferencia de

elevaciones. Se observa que la avalancha de rocas inicia a una altura aproximada de 3860 m s .n.m. y finaliza en la cota 2980 m s .n.m. teniendo una diferencia de altura de más de 500m.

**Figura 3.** A) Rangos de pendiente del poblado Hongos. B) Variación de altitudes en el poblado de Hongos.

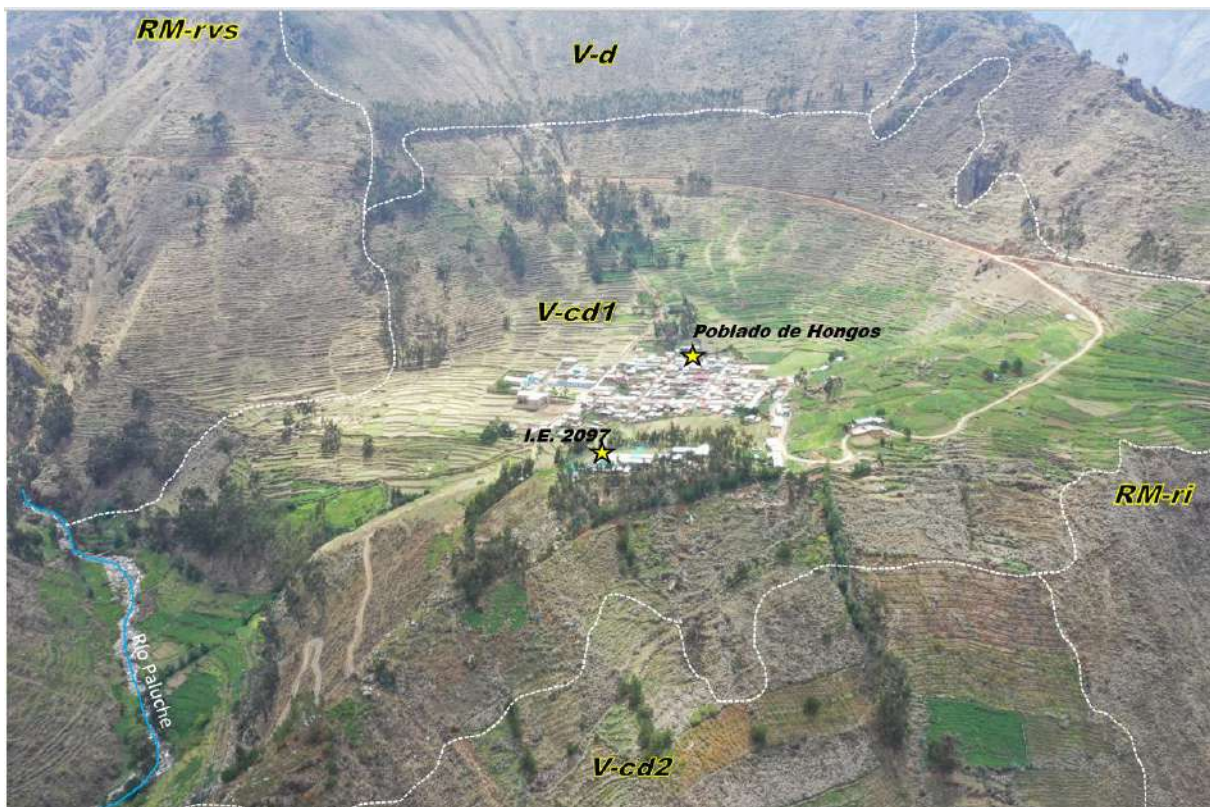
En el Mapa 3 (Anexo 1) se presentan las subunidades geomorfológicas identificadas en el área de estudio. Del mismo modo, en la figura 5, se muestra la geomorfología que alberga el poblado de Hongos.

**Figura 5.** Unidades geomorfológicas expuestas en el poblado de Hongos. RE-rvs. Montaña en roca vulcano sedimentaria, RM-ri: Montaña en roca intrusiva, V-co: Vertiente coluvial y V-d: Vertiente deluvial.

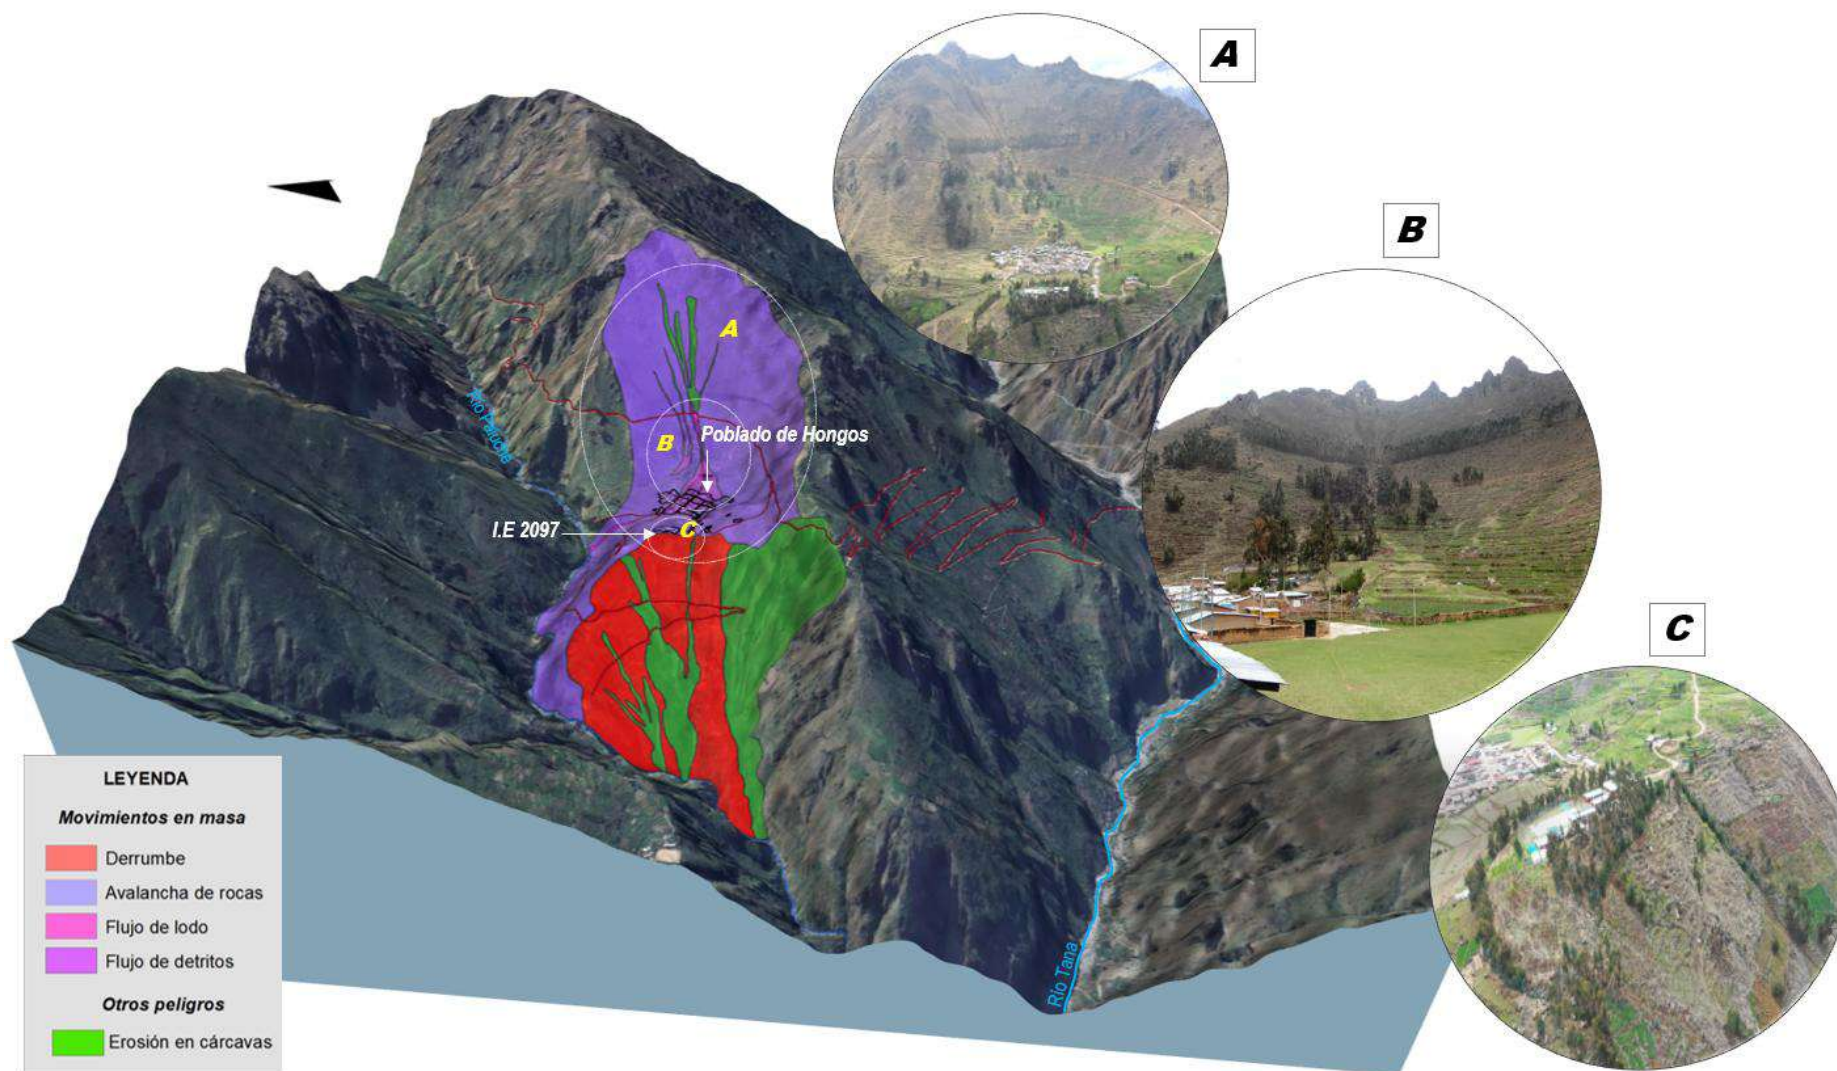
Tanto el poblado de Hongos, como la I.E N° 2097 se encuentran asentadas sobre depósito de esta avalancha (figura 7), compuesto por bloques de hasta 1.5 m, inmersos en matriz areno limosa. Los bloques presentan formas subangulosas y subredondeadas, lo que nos indica el poco transporte que sufrieron.

En el cuerpo de este depósito, cerca de la institución educativa se observó zonas con almacenamiento de agua para uso de riego de cultivos (fotografía 9). Tiene un ancho aproximado de 1 m y largo de 2.30 m. Según mencionan los lugareños, el almacenamiento de estas aguas no es constante, pero el tiempo que permanece en el suelo, puede llegar a infiltrar suficiente agua al subsuelo para saturarlo. Esta saturación puede generar un aumento en el peso del terreno, reduciendo la fricción entre las partículas del suelo y aumentando la susceptibilidad de desplazamientos.

La presencia de canales de drenaje sin revestir en la zona, por donde circula el agua para riego (fotografía 10), es otro factor que contribuye a la infiltración del agua en el terreno, lo que aumenta aún más la inestabilidad en el área. El problema radica en que, al no estar revestidos, los canales permiten que el agua se infiltre directamente en el terreno.

Si la infiltración de agua ocurre constantemente y se acumula en áreas específicas, podría generar un aumento progresivo de la inestabilidad en el terreno. En combinación con las lluvias intensas, este exceso de agua podría desencadenar movimientos en masa, afectando directamente a la institución educativa.

**Figura 7.** Vista de la Institución Educativa N°2097 asentada sobre depósito de avalancha antigua.
