**Informe Técnico N° A7646**

# **EVALUACIÓN DE PELIGROS GEOLÓGICOS EN EL BARRIO 30 DE JULIO Y ALREDEDORES**

Departamento: Huánuco

**JULIO  
2025**

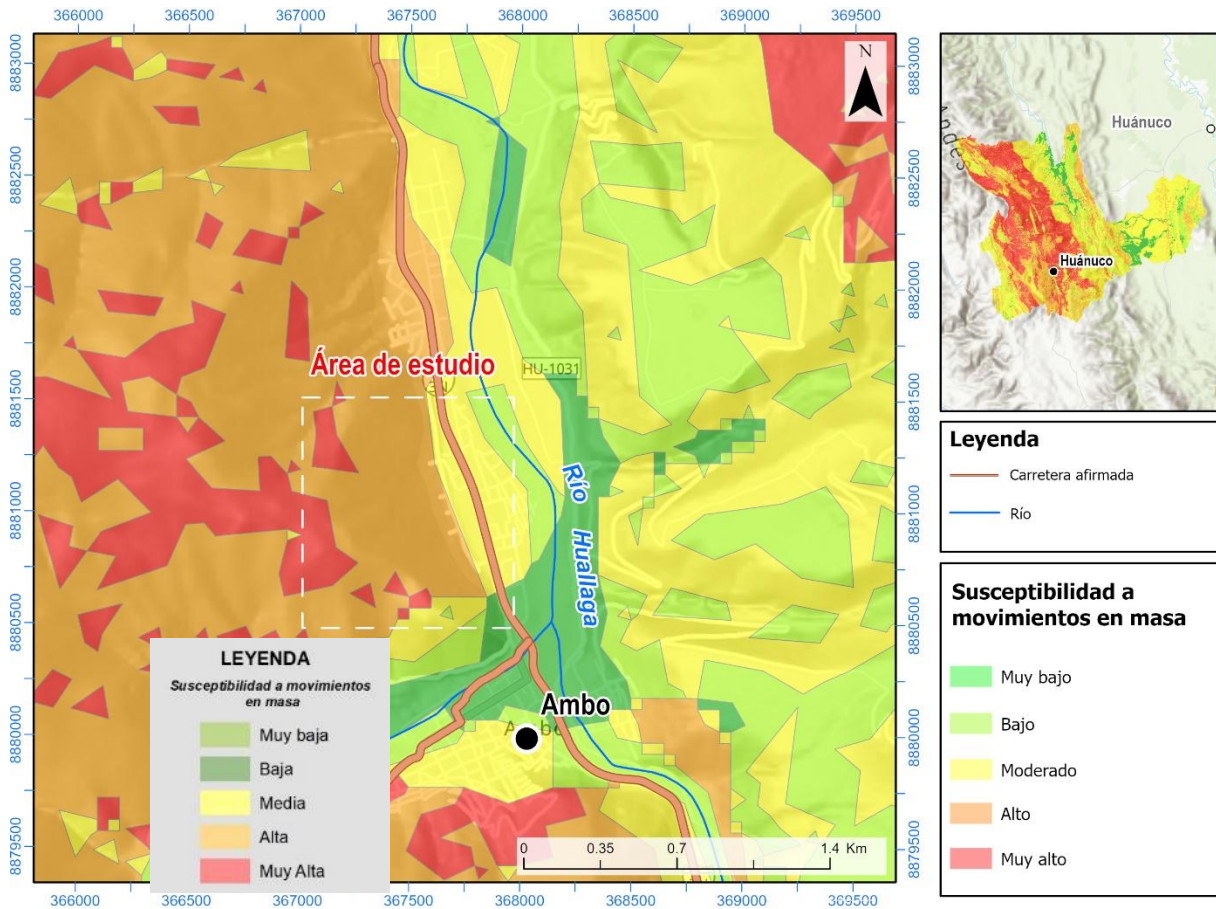
**Figura 1.** Susceptibilidad a movimientos en masa del barrio 30 de Julio y alrededores. Fuente: Zavala, et al., 2012.

- A. El Boletín N° 34 de la Serie C, Geodinámica e Ingeniería Geológica: “Estudio de Riesgos Geológicos en la Región Huánuco”, elaborado por Zavala & Vélchez (2006). El estudio contiene información básica sobre los peligros geológicos presentes en el departamento de Huánuco y los factores que los condicionan para su ocurrencia. El área de evaluación es considerada entre alta y muy alta susceptibilidad a la ocurrencia de movimientos en masa (figura 1).

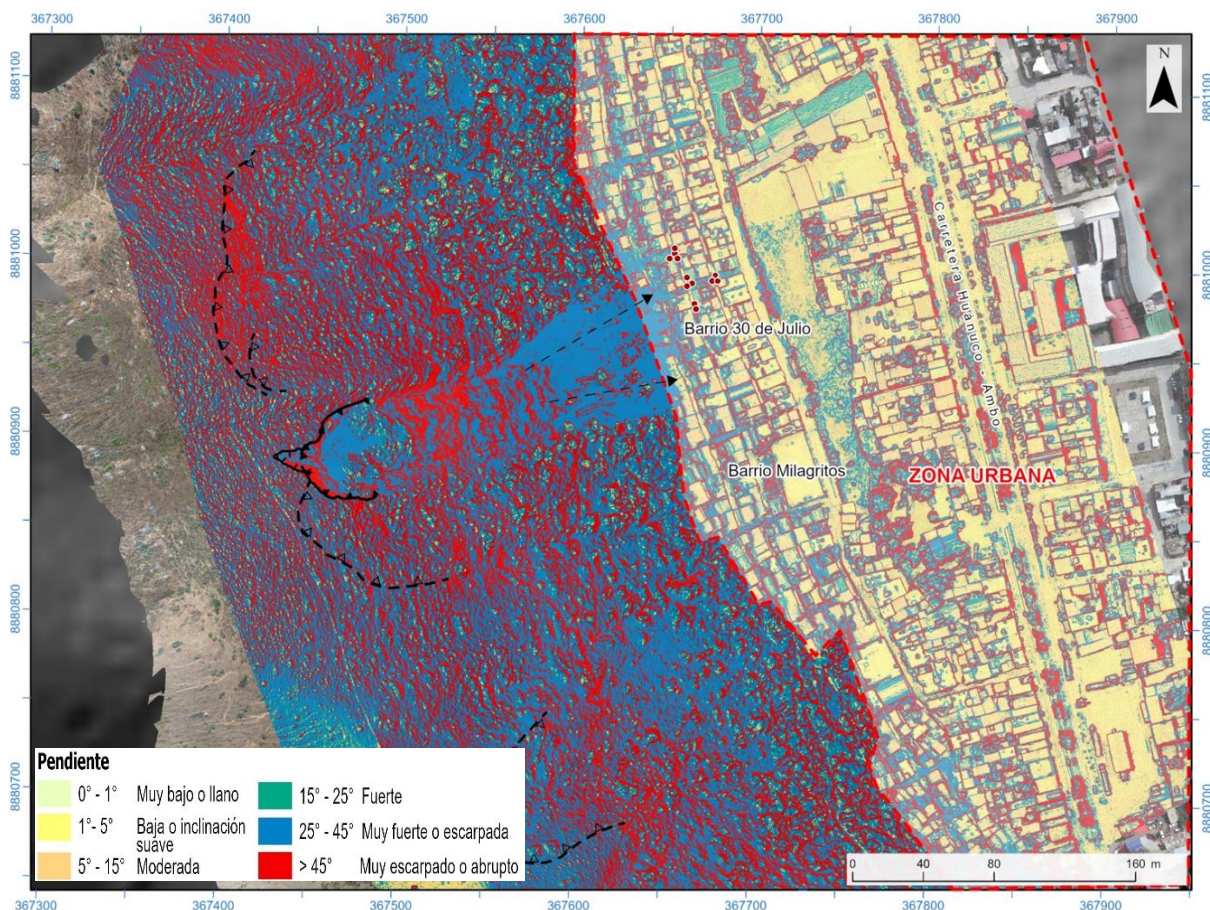
Figura 7. A) Rangos de pendiente de los alrededores de los barrios 30 de Julio y Milagritos.

La Figura 7 muestra el mapa de pendientes de la zona de estudio, elaborado a partir de un modelo digital de elevación (MDE) con resolución espacial de 0.7 m/px, generado mediante fotogrametría con dron.

| RANGO | DESCRIPCIÓN | SECTOR | UNIDAD GEOMORFOLÓGICA |
|---|---|---|---|
| >45° | Pendiente muy abrupta | Corresponde a zonas de ladera modelada en roca sedimentaria, así como al escarpe del deslizamiento y derrumbes producidos 04 junio 2025. | Ladera en roca sedimentaria.<br>Escarpe de deslizamiento.<br>Cuerpo del derrumbe (parte) |

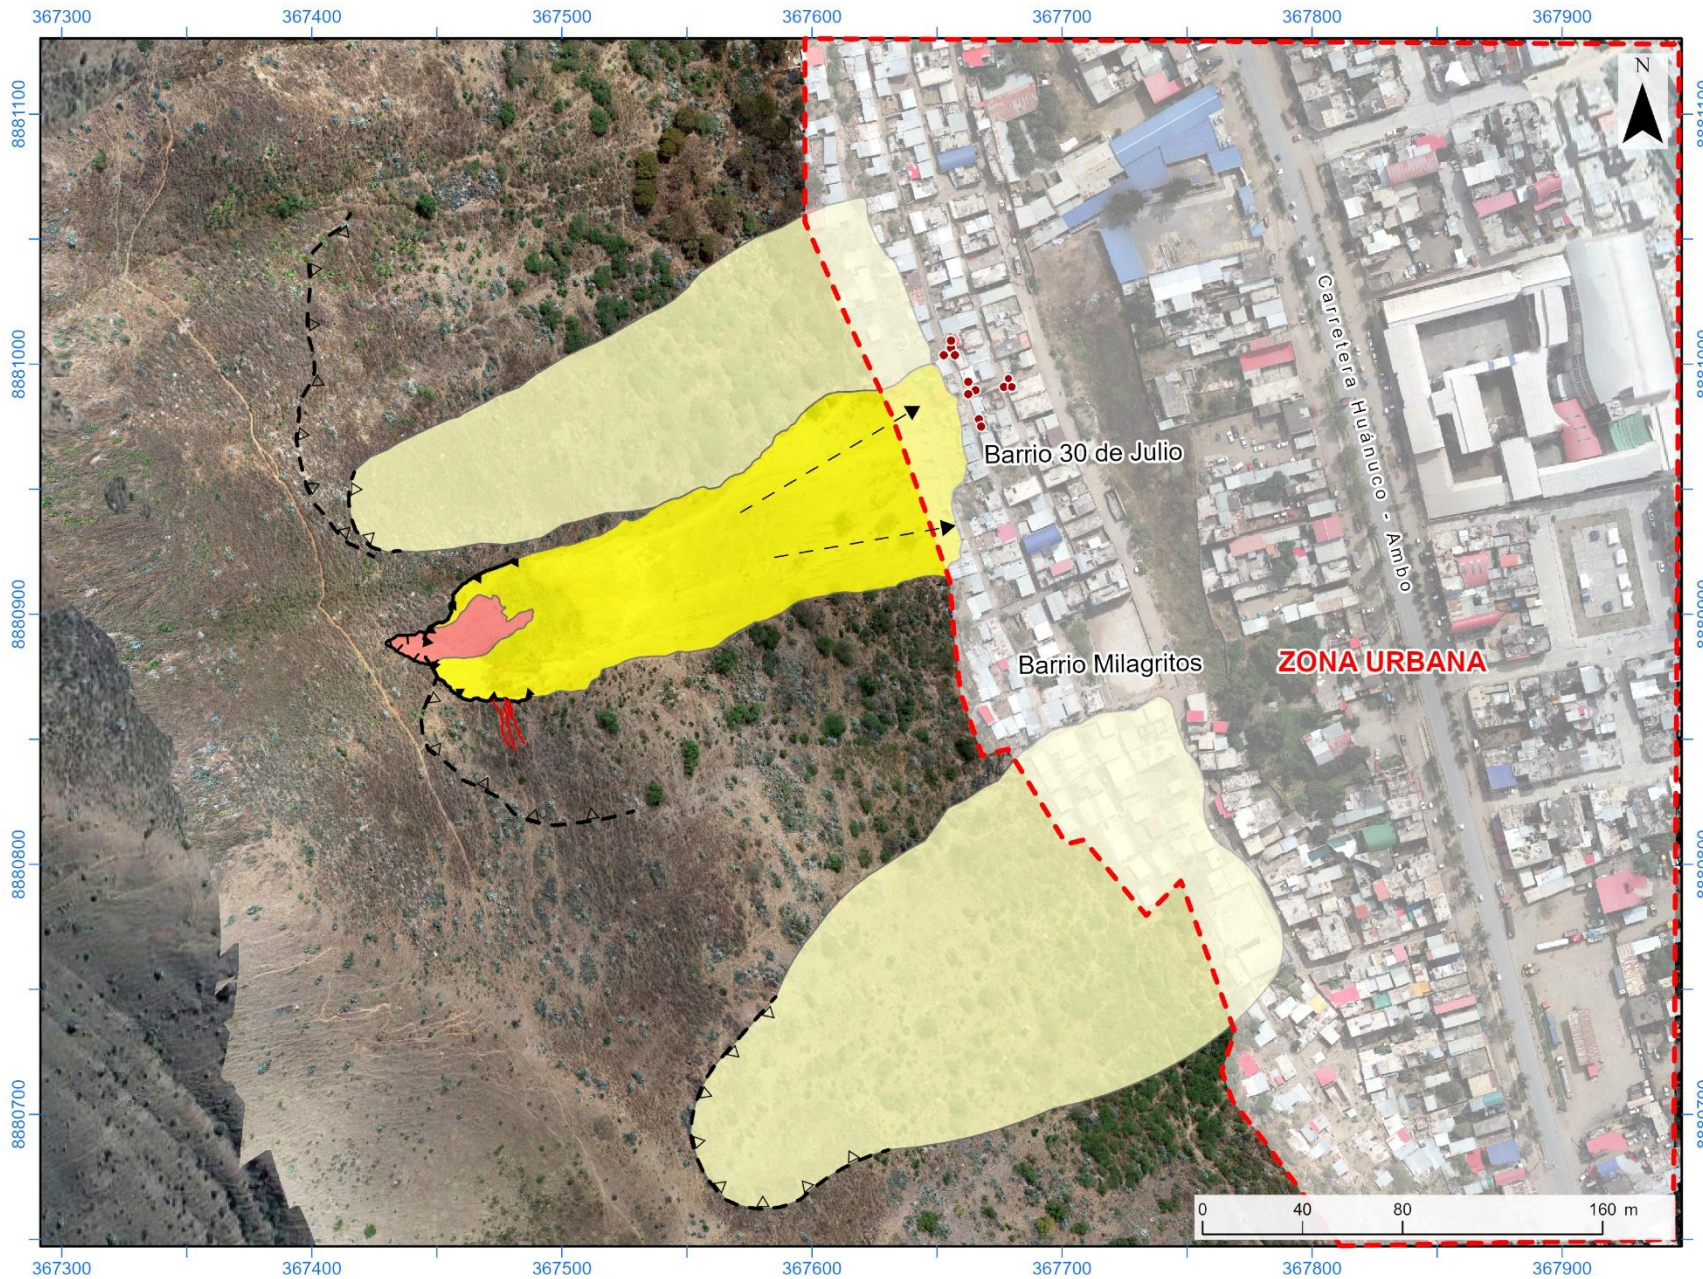
### Cartografía de peligros geológicos

- Deslizamiento activo
- Derrumbe activo
- Deslizamiento antiguo
