**Informe Técnico N° A7678**

# **EVALUACIÓN DE PELIGRO GEOLÓGICO POR DESLIZAMIENTO EN EL SECTOR PAMPAMARCA**

Departamento: La Libertad  
Provincia: Sánchez Carrión  
Distrito: Cochorco

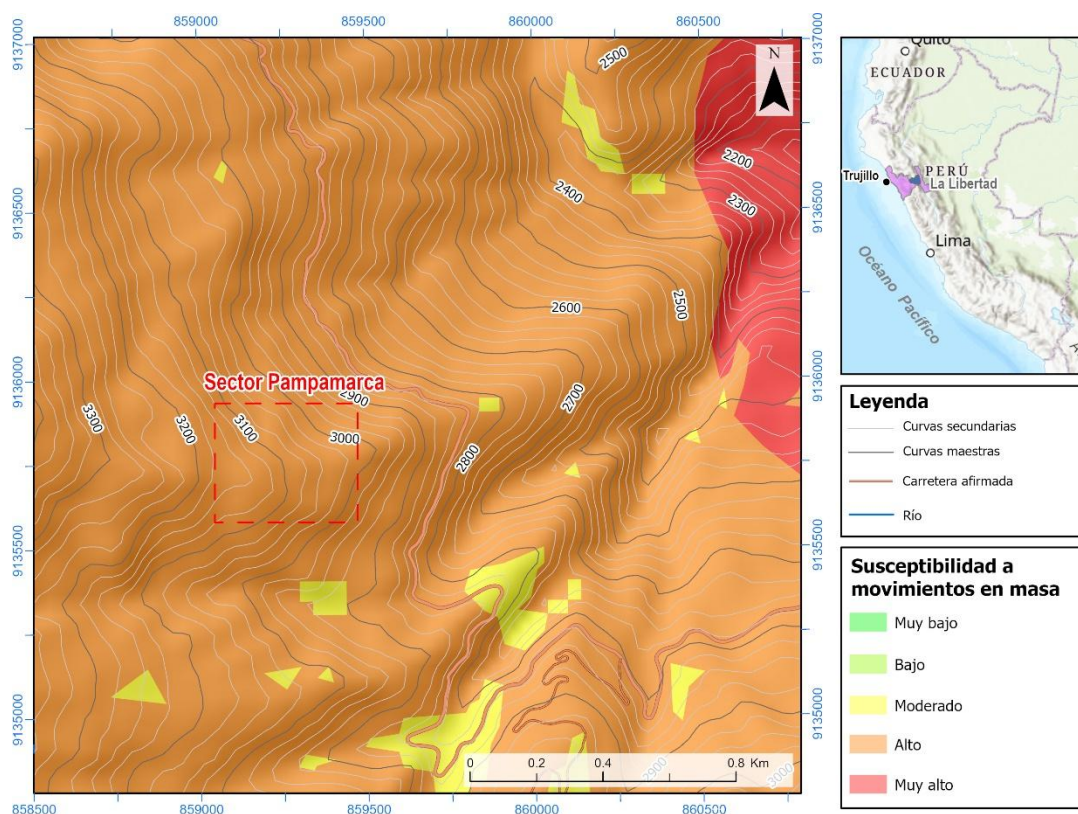
- a) Riesgo Geológico en la Región La Libertad INGENMET (Medina et al., 2012). Donde señala que el sector Pampamarca presenta susceptibilidad a movimientos en masa con grado que va de alto a muy alto (**Figura 1**).
- b) Geología de los cuadrángulos de Patate. Hoja: 16-h, INGENMET (Wilson J. & Reyes L, 1964). Determinan las unidades geológicas del Paleozoico y Mesozoico de origen sedimentario y metamórfico en el sector Pampamarca y alrededores.

**Figura 1.** Susceptibilidad por movimientos en masa del sector Pampamarca. Tomado de Medina et al., (2012). Fuente: Elaboración propia.

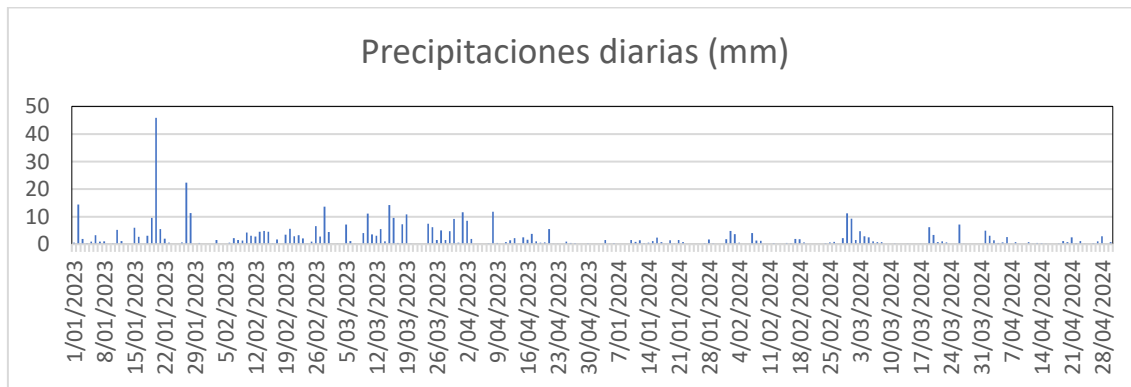
Respecto a las precipitaciones, se tiene datos recopilados y disponibles de la NASA, en la que se tiene datos más puntuales en la zona evaluada que corresponden a los años 2023 y 2024 (enero a abril), el cual muestra que las precipitaciones más altas y anómalas registradas corresponden a los meses de enero del 2024, fecha en que reportaron movimientos en masa en el sector Pampamarca (**Figura 5**).

**Figura 5.** Precipitaciones diarias registradas por la NASA en el sector Pampamarca, obtenido de <https://power.larc.nasa.gov/data-access-viewer/>. Fuente: Elaboración propia.

| <b>Factores</b> | <b>Características asociadas</b> |
|---|---|
| <b>Precipitaciones</b> | <ul style="list-style-type: none"> <li>• Intensas precipitaciones pluviales y/o excepcionales, principalmente entre los meses de noviembre a abril. La acumulación de agua, sobresaturan los depósitos inconsolidados, ocasionando la pérdida de la resistencia al corte que favorecen el desplazamiento de la masa inestable (<b>Figura 5</b>).</li> </ul> |

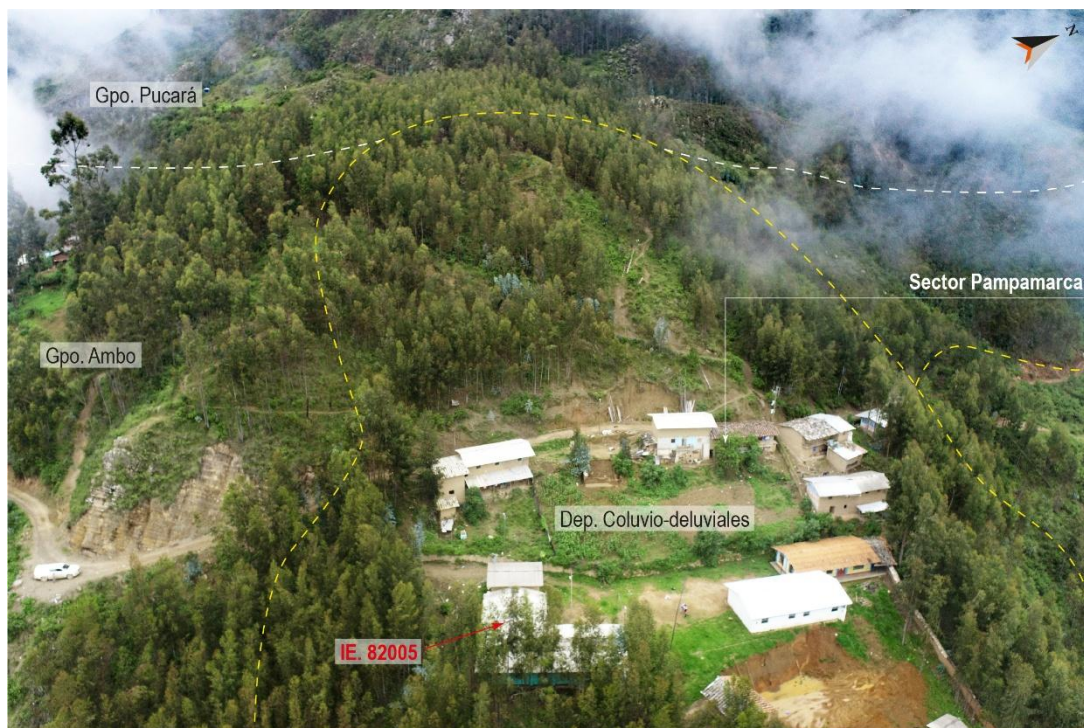
**Figura 6.** Unidades litoestratigráficas aflorantes en el sector Pampamarca. Vista mirando al oeste.

Se caracteriza por presentar una intercalación de areniscas cuarzo feldespáticas de grano medio a fino de color pardo rojizas, en estratos tabulares de 8 a 30 cm de espesor intercaladas con secuencias limoarcillitas de color gris oscuro en bancos 12 a 25 cm de espesor (**Figura 6 y Fotografía 1**).

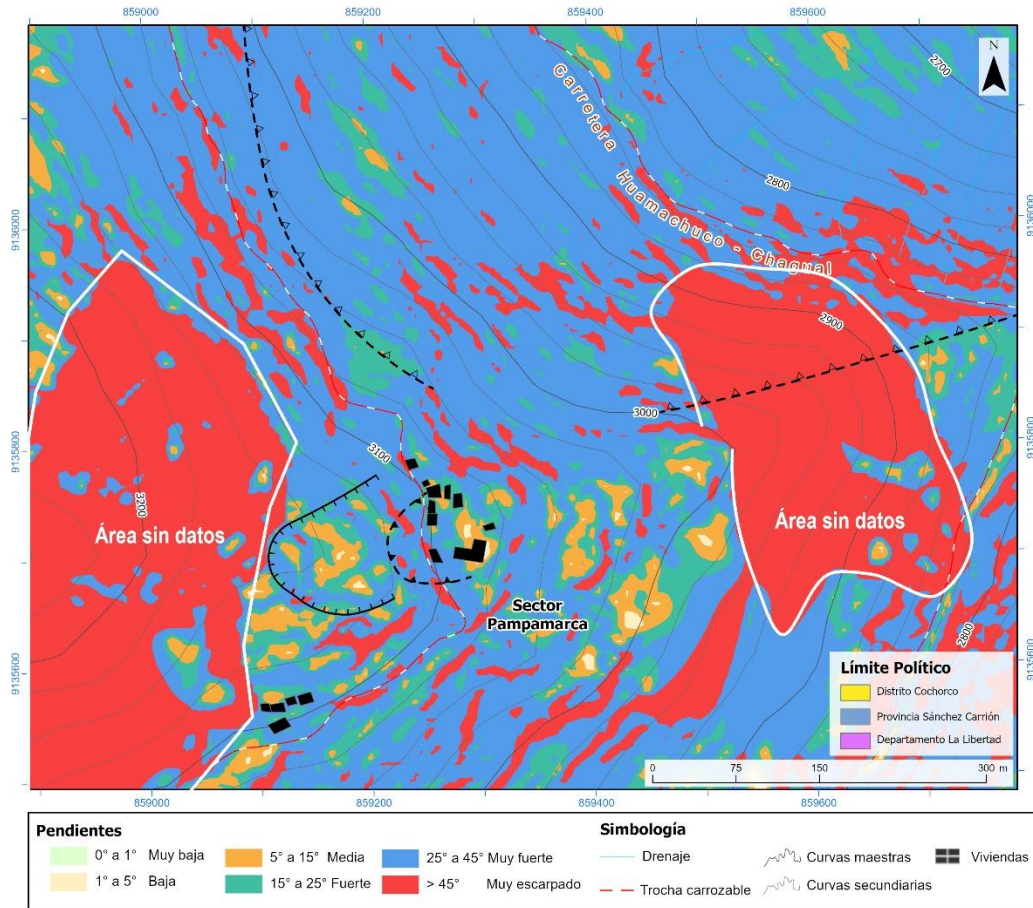
El área muestra un relieve accidentado y escalonado en la ladera este del cerro Marco, con pendientes moderado que van de 5° a 15° localizadas en la parte media de la ladera hasta pendiente muy fuertes. Por el lado este, presenta pendientes muy fuertes que van de 25° a 45°. En este sector se ha asentado la población de Pampamarca y la I.E N°82005, lo que le convierte en zona altamente susceptible a la generación de movimientos en masa (**Figura 7 y Fotografía 5**).

**Figura 7.** Mapa de pendientes del sector Pampamarca.

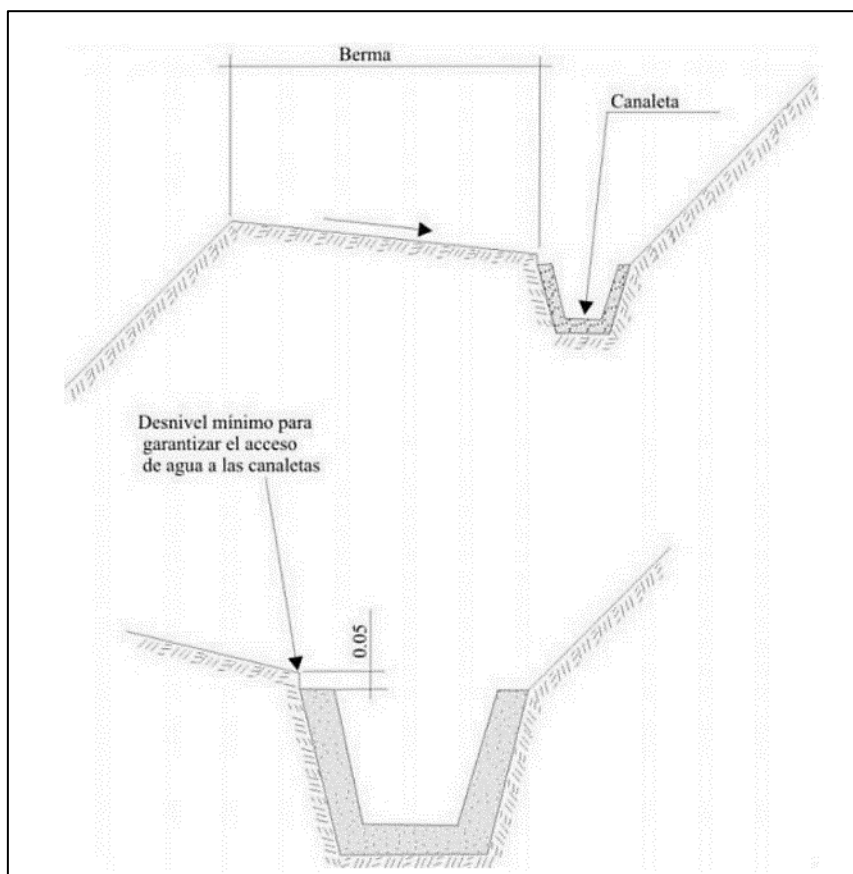
**Figura 12.** Detalle una canaleta de drenaje superficial (zanjas de coronación). Tomado de INGEMMET (2000).

Las zanjas construidas permiten la recolección de aguas superficiales, captan la escorrentía tanto de la ladera, como de la cuenca de drenaje arriba del talud y desvía el agua a las quebradas adyacentes al cuerpo de la zona afectada, evitando su infiltración, captando el agua de escorrentía, llevándola a un sitio lejos del movimiento. Éstas deben ser construidas en la parte superior de la zona en movimiento (**Figura 12**). En las obras construidas - zanjas de drenaje es necesario impermeabilizar la caja hidráulica captando y evitando totalmente la infiltración de las aguas de escurrimiento la ladera, según las imágenes adjuntas.

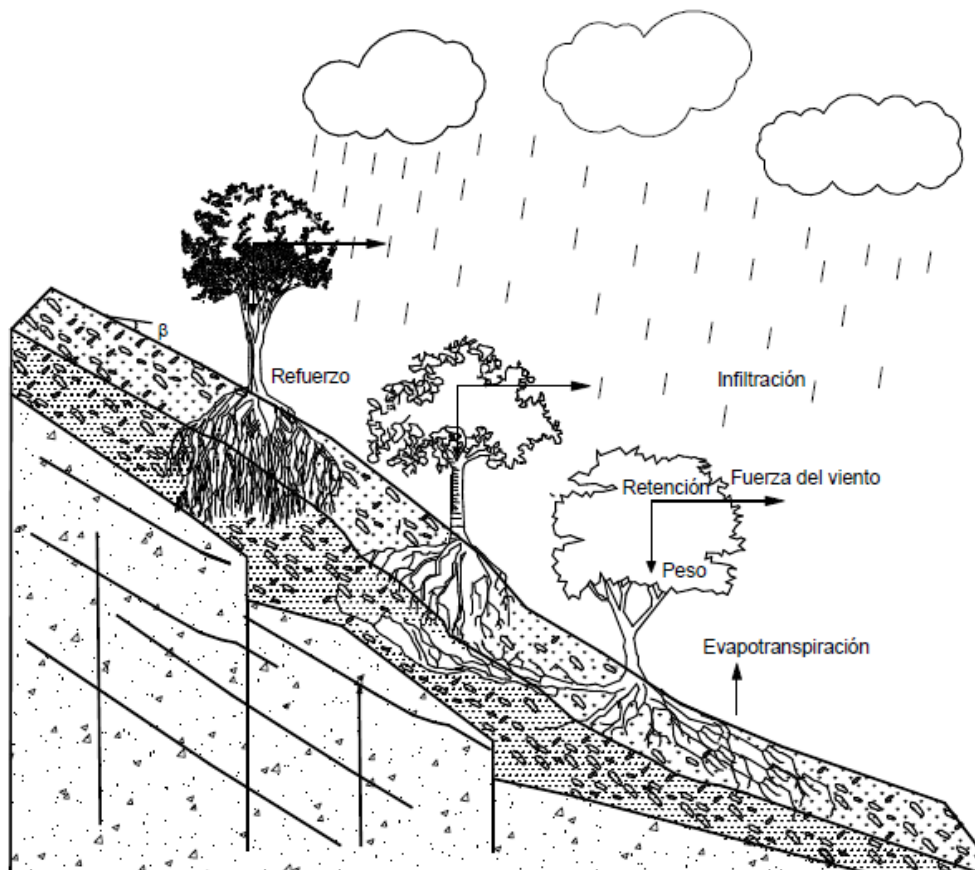
**Figura 13.** Estabilización de taludes utilizando vegetación. Fuente: Suarez, Díaz (2007).

Los árboles y arbustos de raíz profunda aportan una resistencia cohesiva significativa a los mantos de suelo más superficiales y al mismo tiempo, facilitan el drenaje subterráneo, reduciendo en esta forma la probabilidad de movimientos en masa poco profundos (Suárez Díaz, 2007).

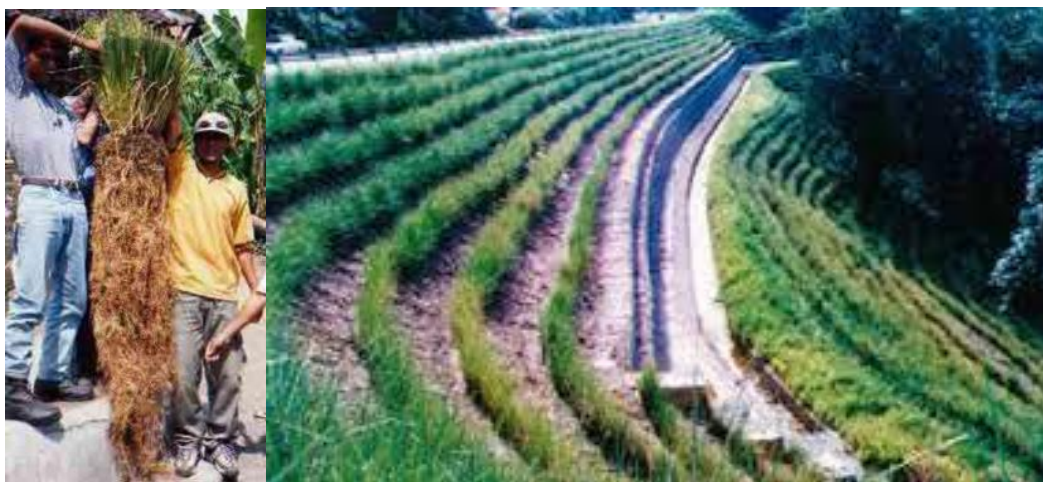
**Figura 14.** Ejemplo de bioingeniería con arbusto (vetiver) en taludes de materiales sueltos.
