Opinión Técnica N° 08-2025

EVALUACIÓN DE PELIGROS GEOLÓGICOS EN LA CARRETERA VISTA ALEGRE – CHICCHE – CHONGOS ALTO – HUASICANCHA

Departamento Junín
Provincia Huancayo
Distrito Chicche, Chongos Alto,
Huasicancha

**Setiembre
2025**

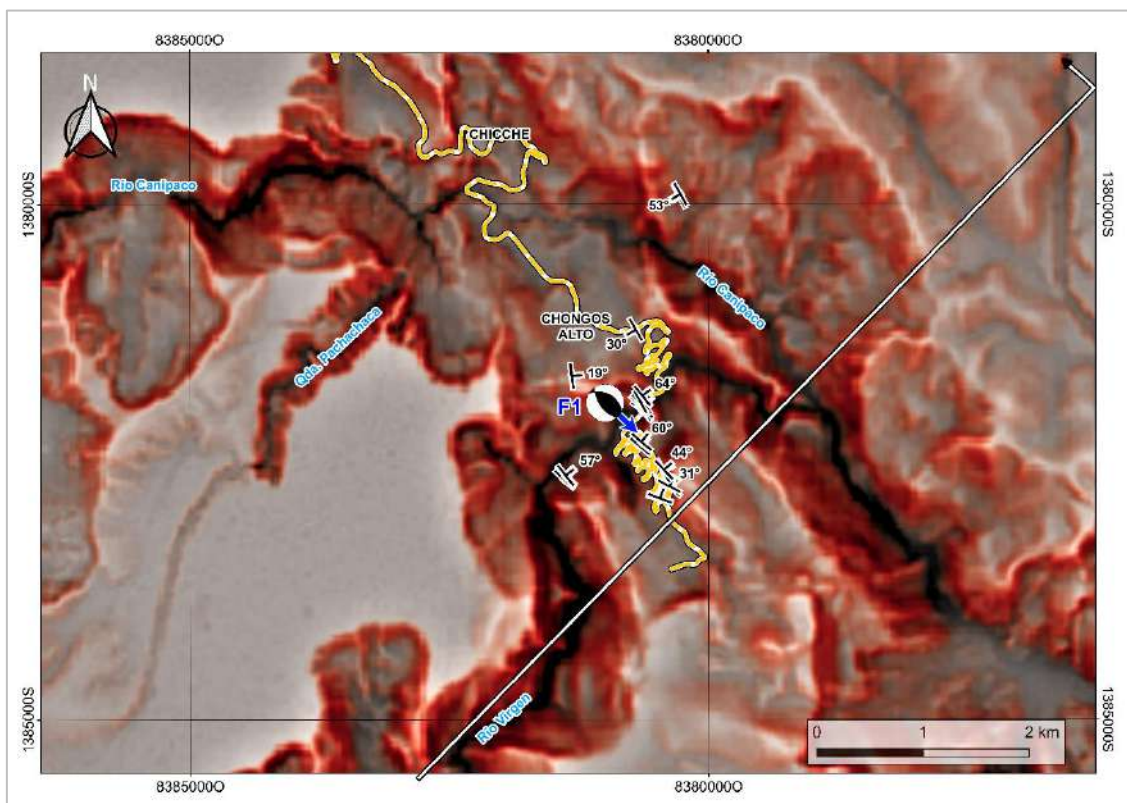
Localmente, se identificó una falla inversa inactiva (F1), representada en el mapa topográfico y la sección estructural (figuras 2 y 3).

Figura 2. Mapa topográfico del área de estudio, donde las tonalidades rojas representan la pendiente del terreno (0–60°). La línea amarilla corresponde al trazo de la carretera vecinal Chicche – Chongos Alto – Huasicancha. Se incluyen los 25 datos estructurales medidos en campo, empleados para la elaboración de la sección estructural (Figura 3). Asimismo, se muestra el diedro correspondiente a la falla inversa F1 y el transecto NE–SO (línea blanca) utilizado en la sección.

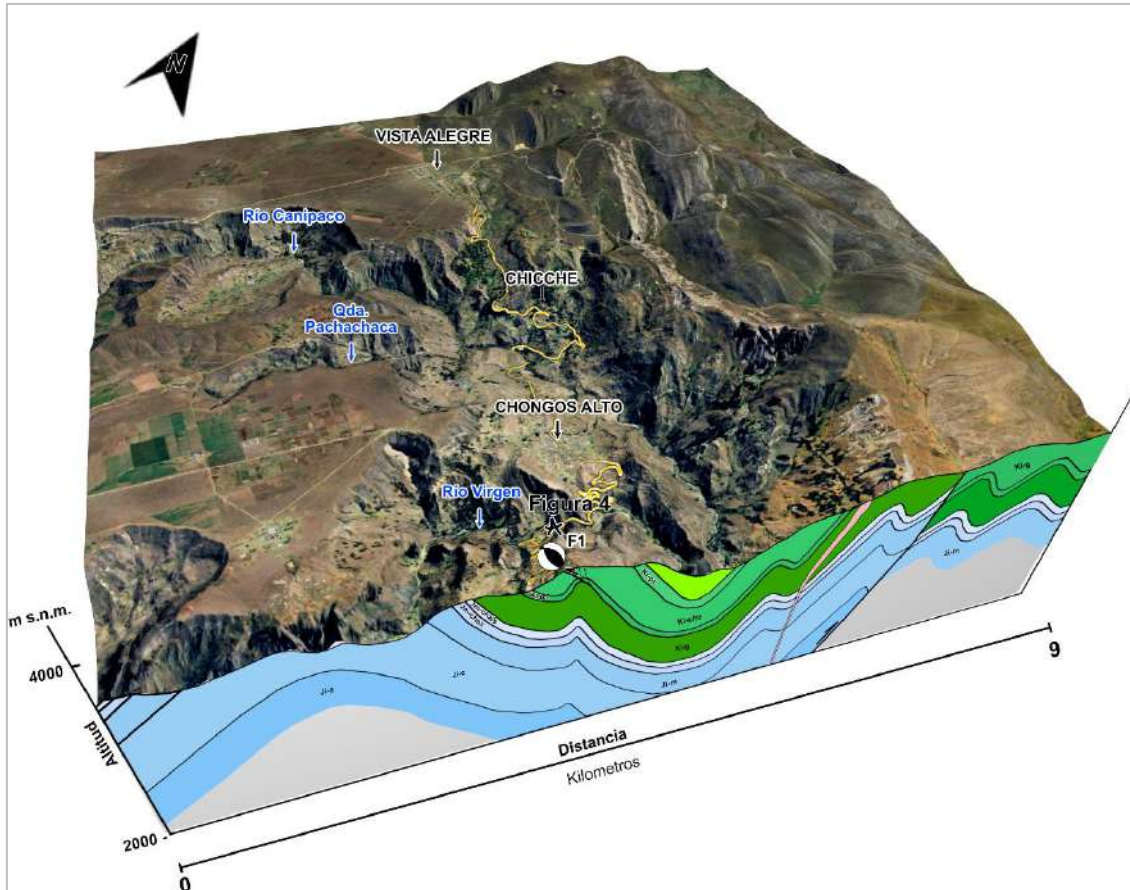
No se reconocieron evidencias de actividad neotectónica reciente, como deformación de depósitos cuaternarios o escarpas frescos en la topografía, por lo que no constituye un peligro de reactivación sísmica inmediata. Sin embargo, esta estructura representa una zona de debilidad estructural, que en combinación con el alto grado de fracturamiento, las pendientes pronunciadas y las intervenciones antrópicas asociadas a la carretera, constituye un factor condicionante de inestabilidad de laderas, favoreciendo la generación y reactivación de procesos gravitacionales en el área de estudio.

Figura 3. Sección estructural con orientación NE-SO que atraviesa el sector Huasicancha. El perfil muestra la deformación tectónica que afecta a las rocas jurásicas y cretácicas, representadas en tonos verdes y celestes, caracterizada por pliegues anticlinales y sinclinales. En la zona de interés (Sector Huasicancha), la sección resalta la presencia de un pliegue anticlinal, un sinclinal y fallas geológicas inactivas (F1).

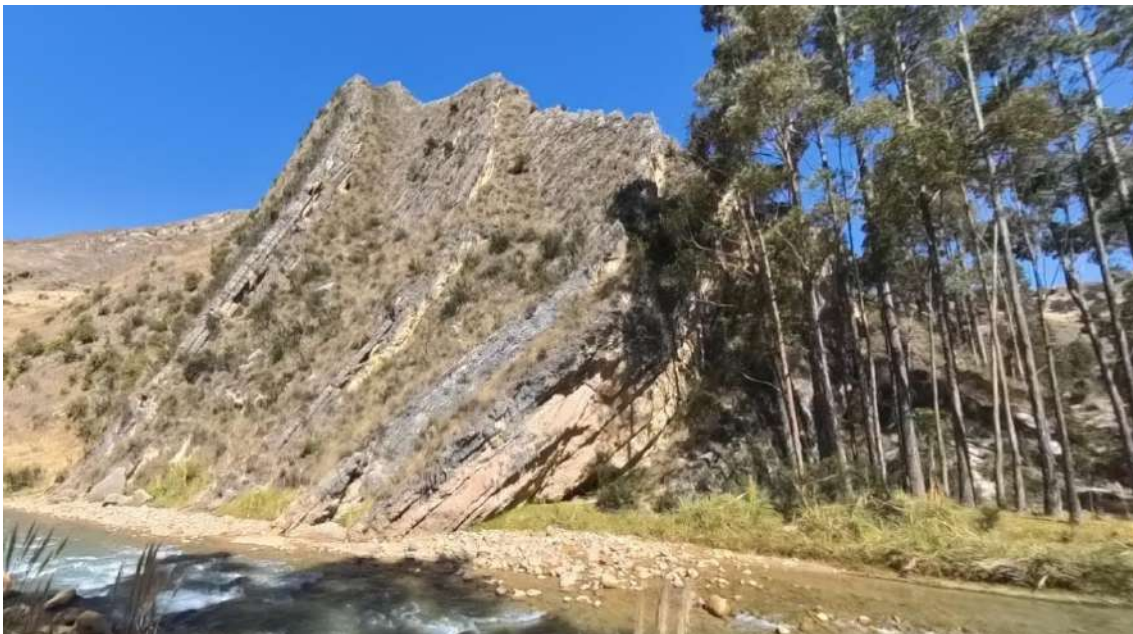
Fotografía 1. Afloramiento de calizas de la Formación Jumasha, de tipo mudstone de color gris claro a beige y estratificación a favor de la pendiente (Az: 326, Dip 54). Margen izquierdo del río Virgen, sector Huasicancha.

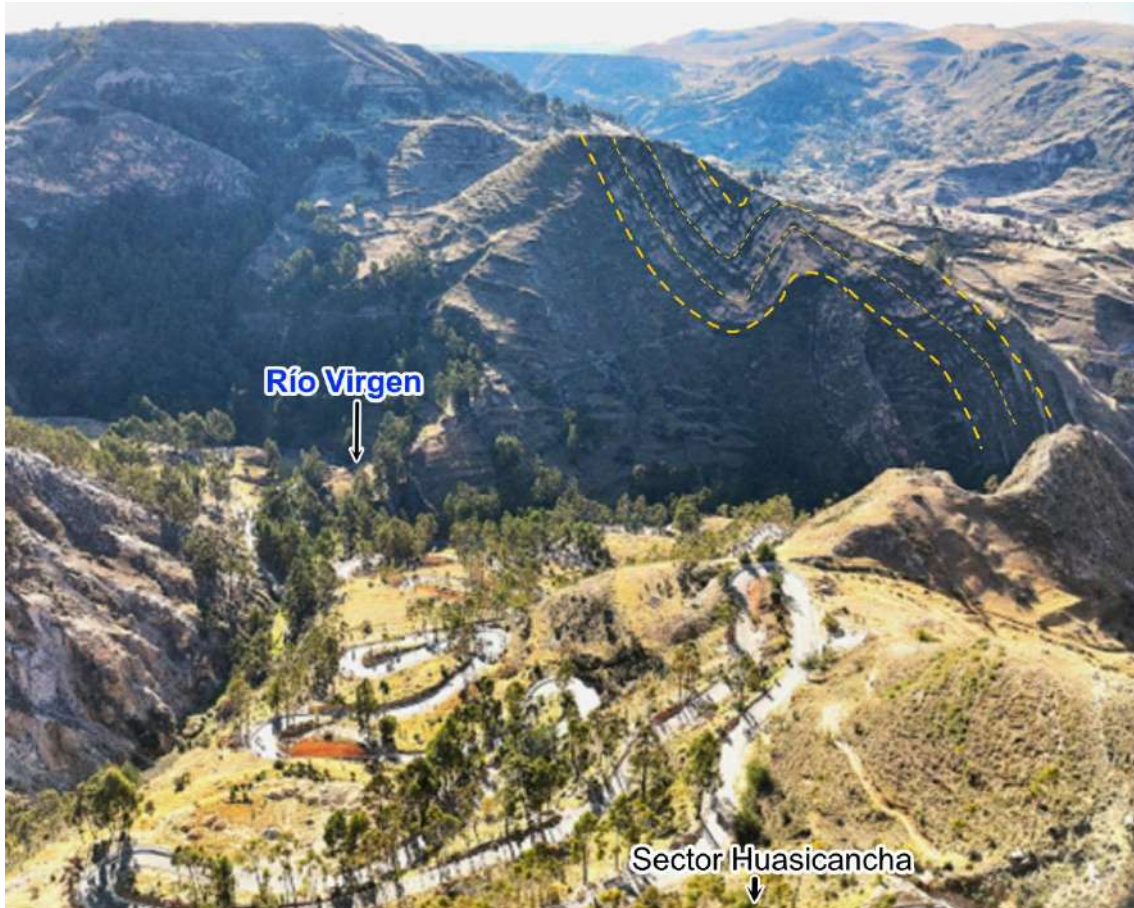
Figura 4. Fotografía tomada desde el sector Huasicancha, donde se observa la margen derecha del río Virgen y la zona sur de la carretera. En la margen izquierda del río se identifican un anticlinal y un sinclinal (resaltados con líneas amarillas) que deforman calizas de la Formación Chúlec.

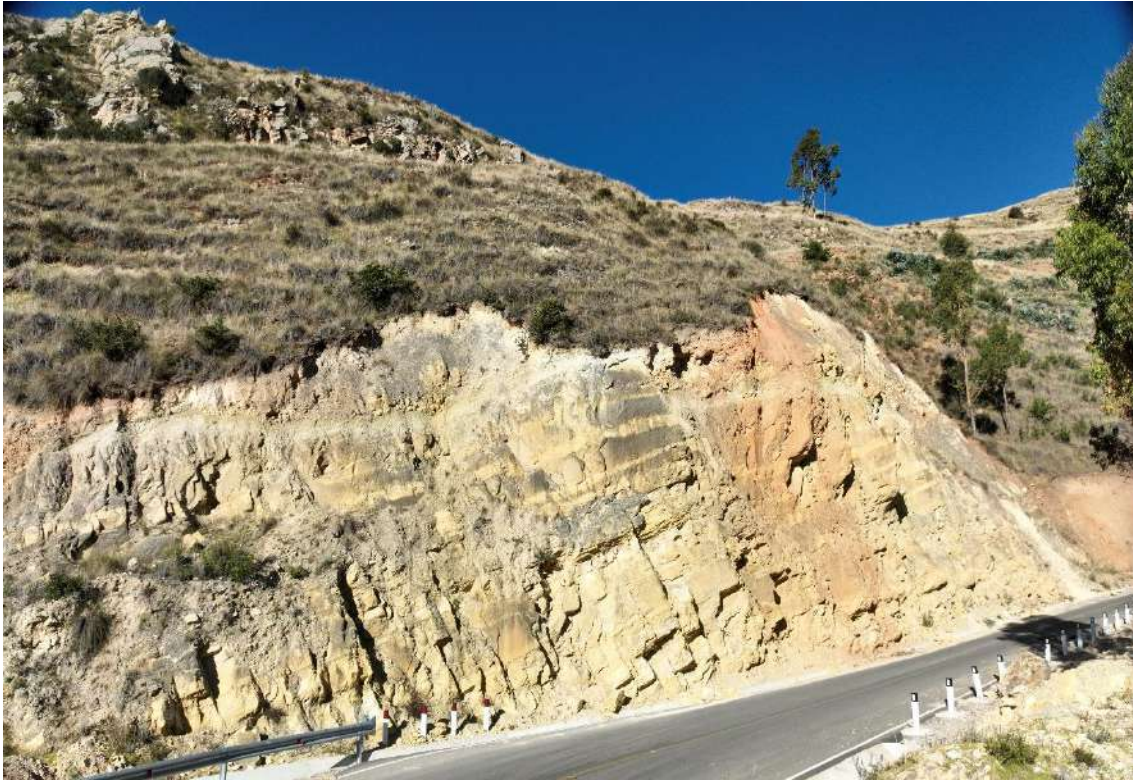
Geotécnicamente las rocas más representativas presentan una resistencia media a alta (50-250 MPa), fuertemente fracturadas, subpersistentes (3.0 – 10.0 m), con espaciamientos próximas a medianamente separadas entre sí (0.06-0.60 m), aberturas muy abiertas (>5.0 mm) y sin relleno visible. Además, se encuentran de moderada a altamente meteorizadas en superficie y algo alteradas (fotografía 2).

Fotografía 2. Afloramiento de calizas típicas de la Formación Chúlec, de tipo mudstone de color gris claro a beige, reconocido en los alrededores del Sector Huasicancha. El macizo rocoso se presenta fuertemente fracturado y meteorizadas en superficie.

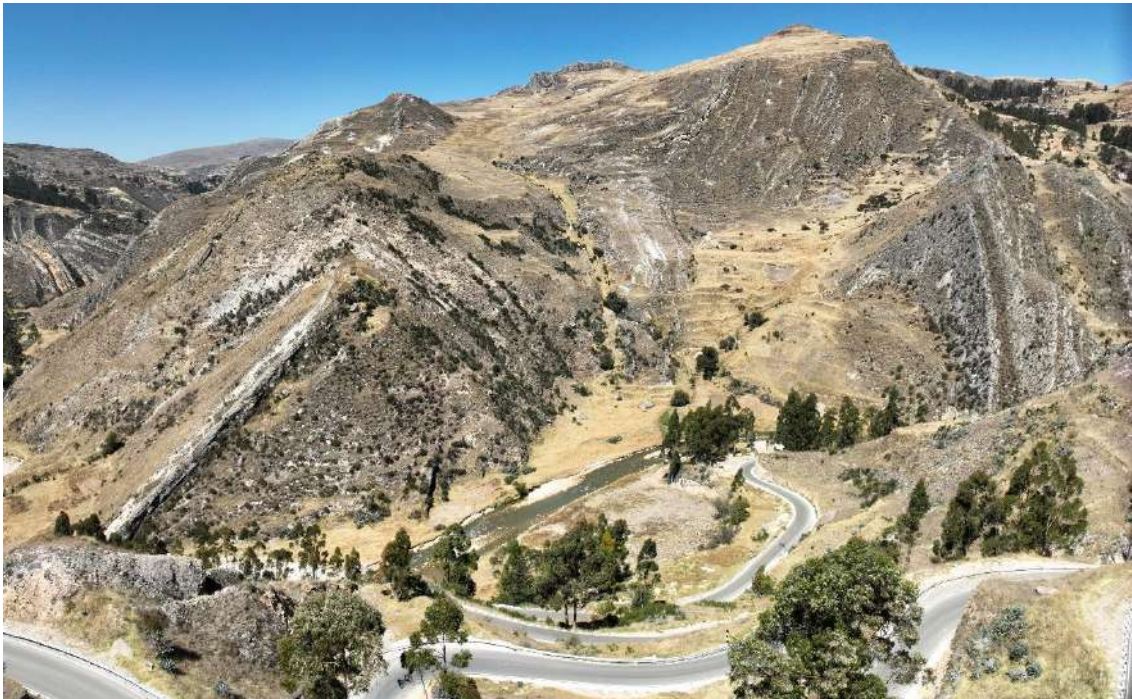
Localmente pueden reconocerse alineamientos montañosos compuestos por secuencias estratificadas plegadas (fotografía 4) y/o con el buzamiento de las capas de roca que controlan la pendiente de las laderas; se encuentran conformando anticlinales, sinclinales, que le dan una característica particular al relieve actual con alineamientos de dirección NW-SE.

Fotografía 4. Relieve de montañas estructurales modeladas en una secuencia sedimentaria plegada de las Formaciones Chúlec y Pariatambo, en el Cerro Pucanhuallo, con pendientes muy fuerte (25° - 45°).

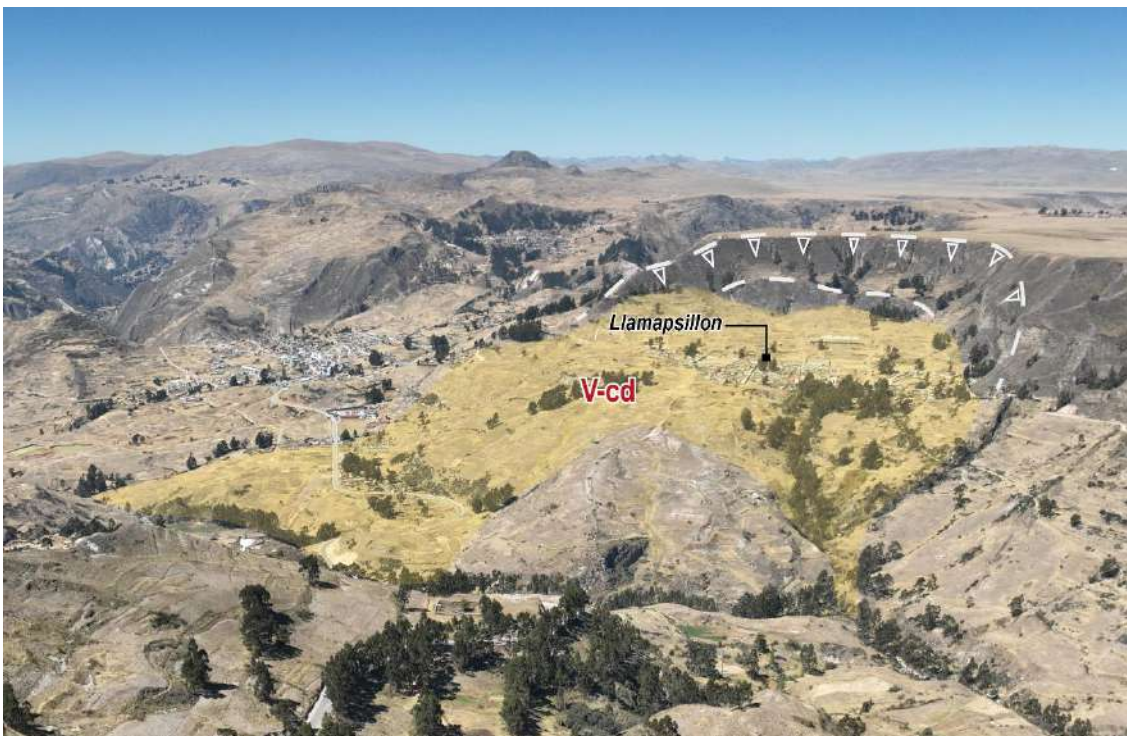
Además, se tiene vertientes coluviodeluvial (figura 5) formadas por depósitos inconsolidados acumulados en las vertientes de montañas, en forma de talus de detritos irregulares de origen coluvio-deluvial, de edad antigua y reciente, que descienden ladera abajo. En el área de estudio, se asocian a la ocurrencia de movimientos en masa; conformando materiales potencialmente inestables en las laderas con probabilidad de reactivarse con la presencia de lluvias intensas o movimientos sísmicos.

Figura 5. Vista de la unidad de vertiente coluviodeluvial (V-cd), relacionado a la ocurrencia de movimientos en masa antiguos, y sobre la cual actualmente se encuentra asentado el sector de Llamapsillon.

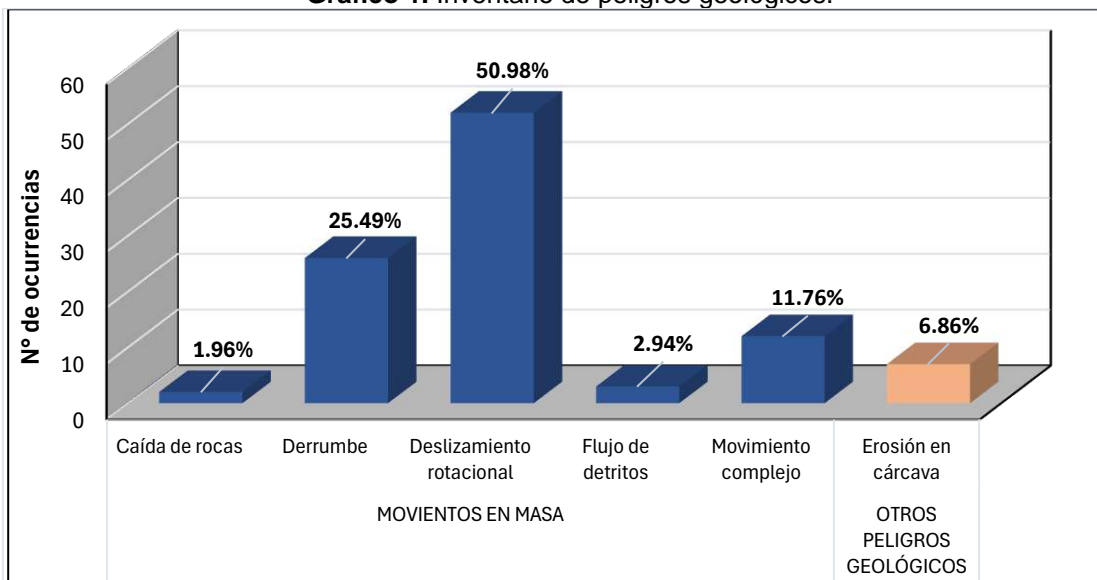
Gráfico 1. Inventario de peligros geológicos.

En el Anexo 1: Mapa 04, se presenta la cartografía de peligros geológicos antiguos, activos e inactivos latentes, con un registro total de 102 eventos, diferenciados en deslizamiento rotacional (50.98%), derrumbes (25.49%), movimiento complejo (11.76%), flujos de detritos (2.94%) y caída de rocas (1.96%). Por último, se tiene erosión en cárcavas que representan el 6.86%, (grafico 1).

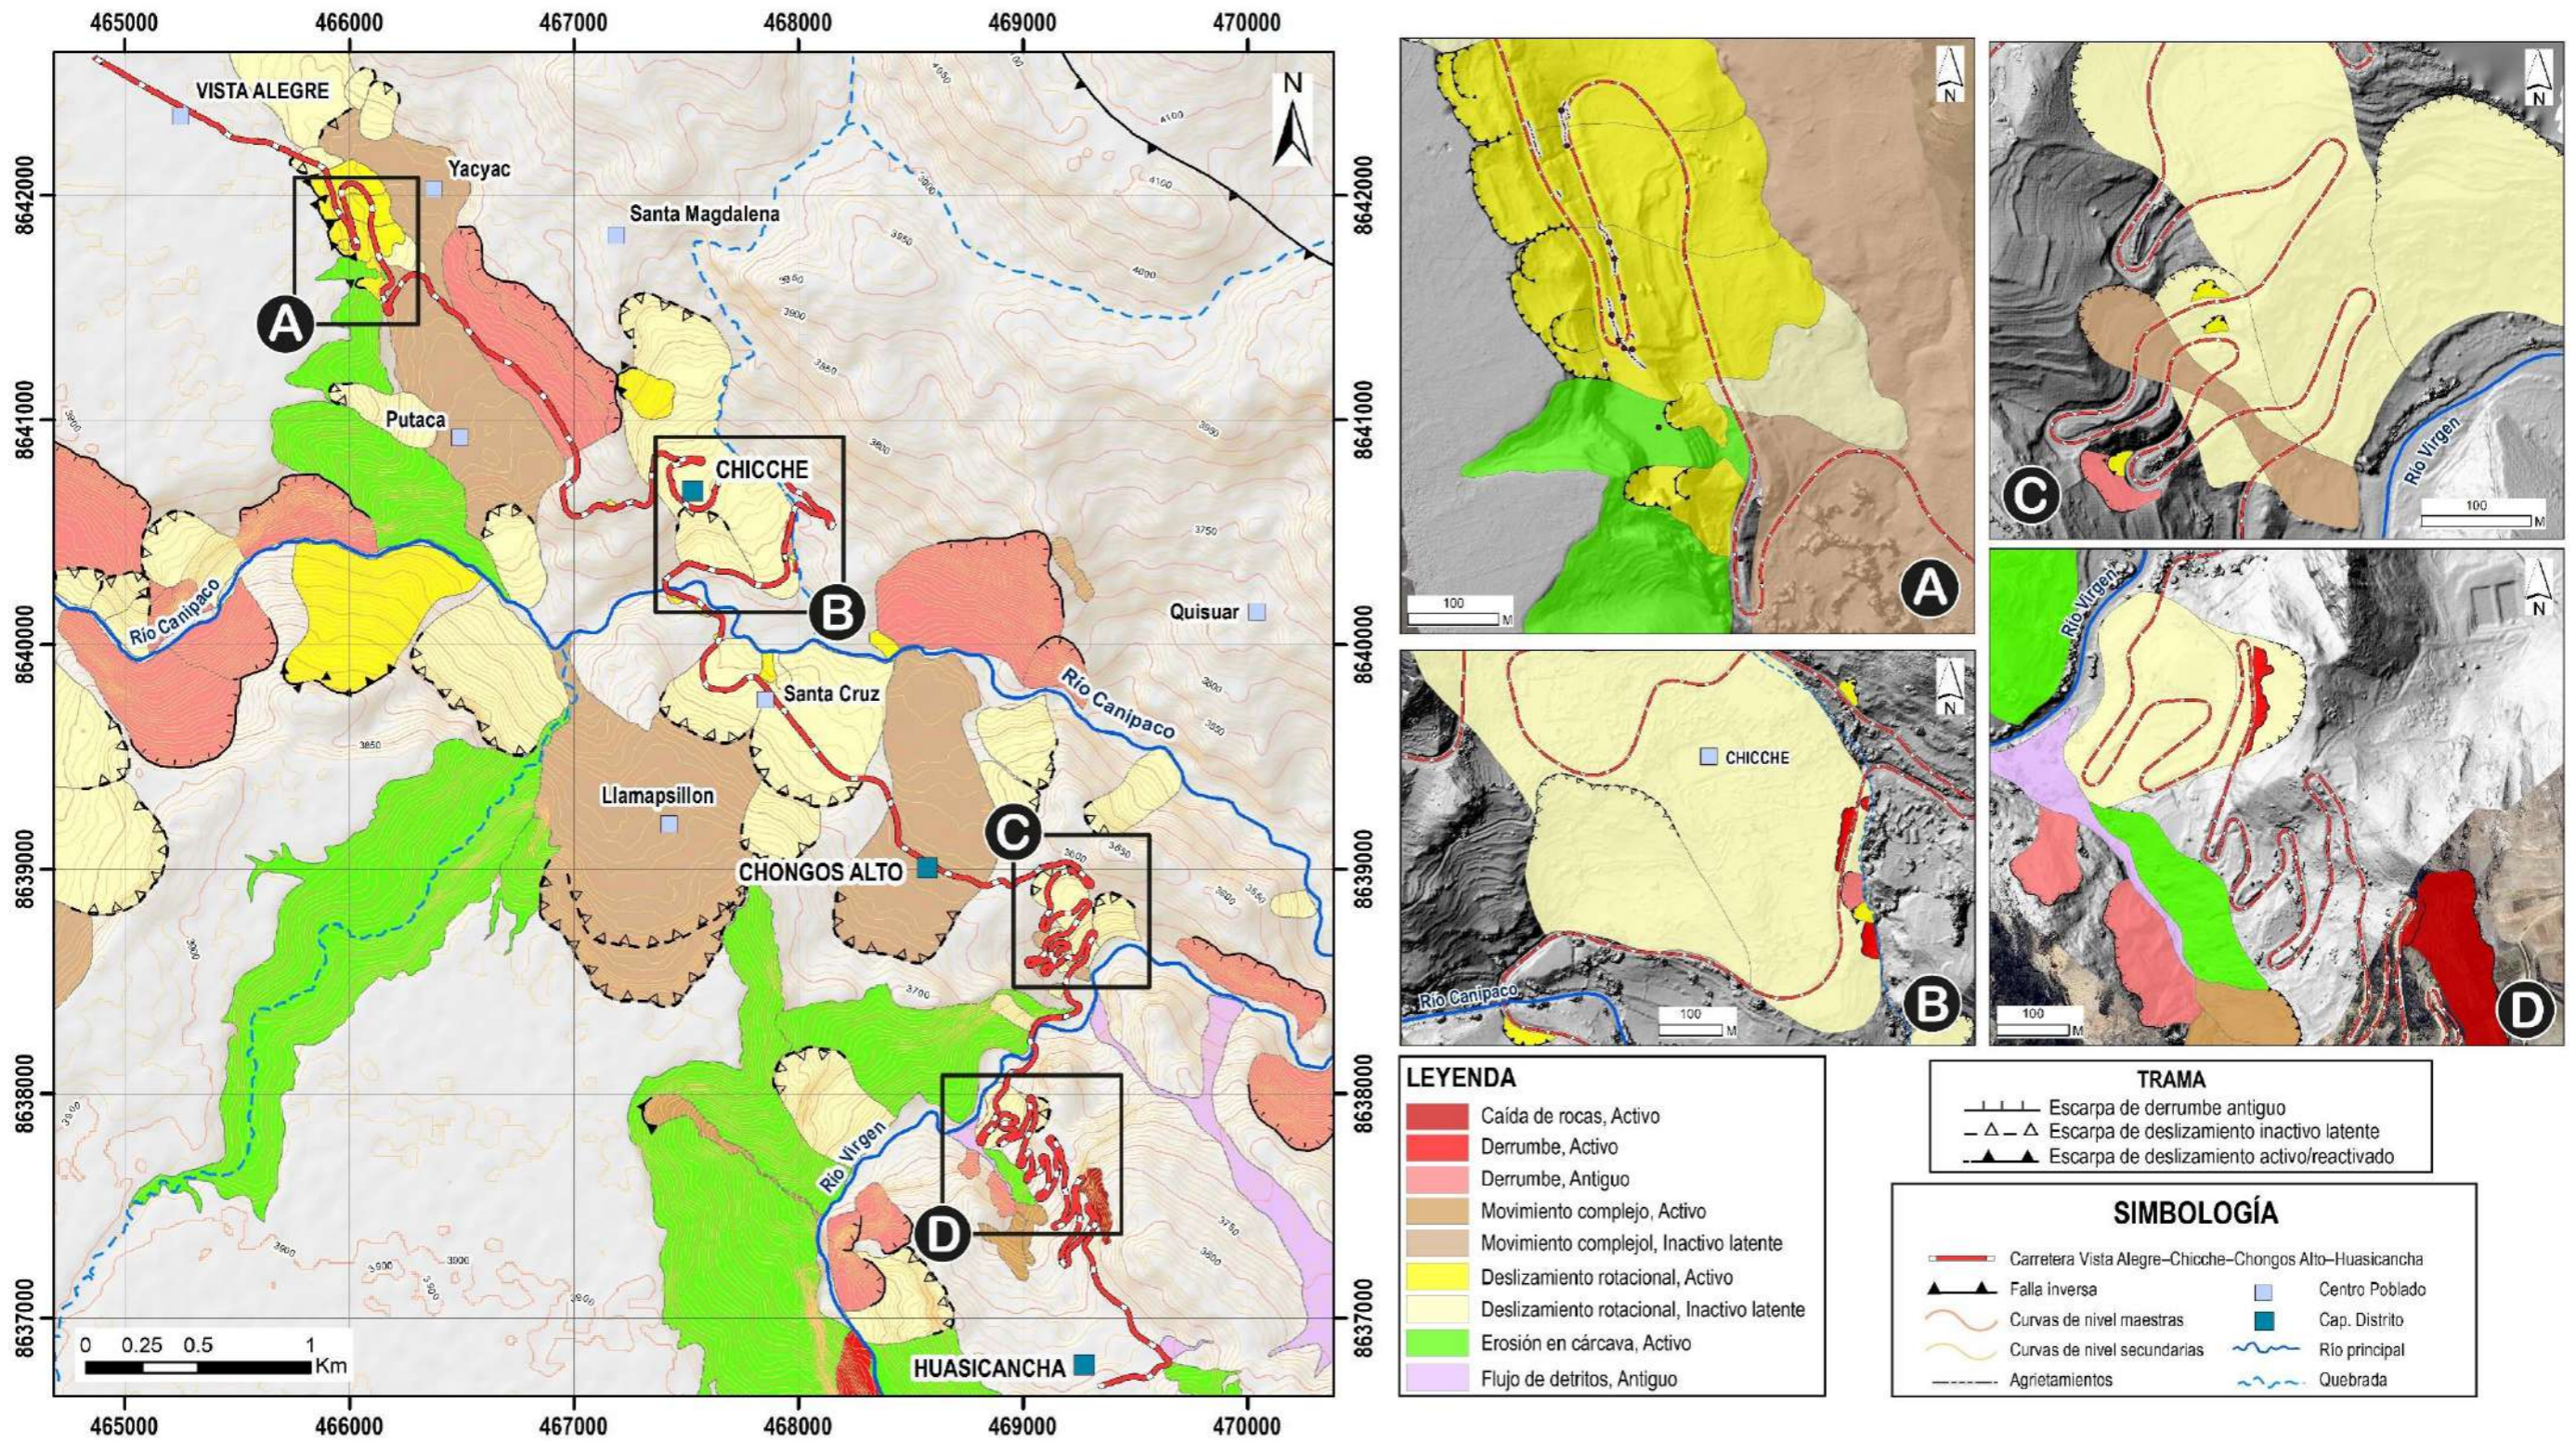
En la figura 06 se presenta una zonificación de 4 sectores (A, B, C y D), delimitados de acuerdo a su influencia y daños registrados en la vía; determinándose **dos sectores críticos** (A y D), localizados en los distritos de Chicche y Huasicancha, descritos a continuación:

Figura 6. Cartografía de peligros geológicos en la carretera Vista Alegre-Chicche-Chongos Alto-Huasicancha, provincia Huancayo, departamento Junín.
