**Informe Técnico N° A7651**

# EVALUACIÓN DE PELIGROS GEOLÓGICOS Y GEOHIDROLÓGICOS EN LA LOCALIDAD DE VISO BAJO

Departamento: Junín

Distrito: Huamancaca

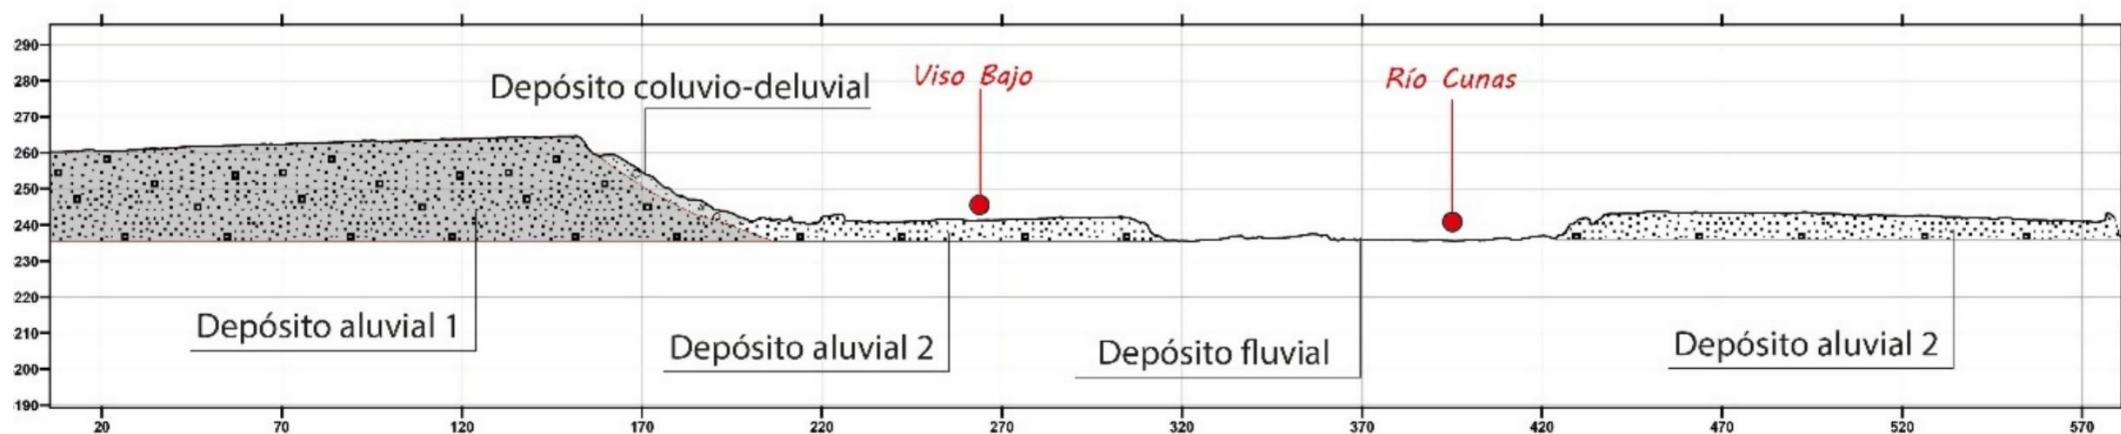
La litología dominante en el área de estudio está representada por depósitos cuaternarios no consolidados de baja cohesión, los cuales se observan en la Mapa 1 del Anexo 1 y en la Figura 3 del presente informe. Estos depósitos corresponden principalmente a materiales fluviales y aluviales.

**Figura 3.** Perfil representativo de la litología en el área de estudio.

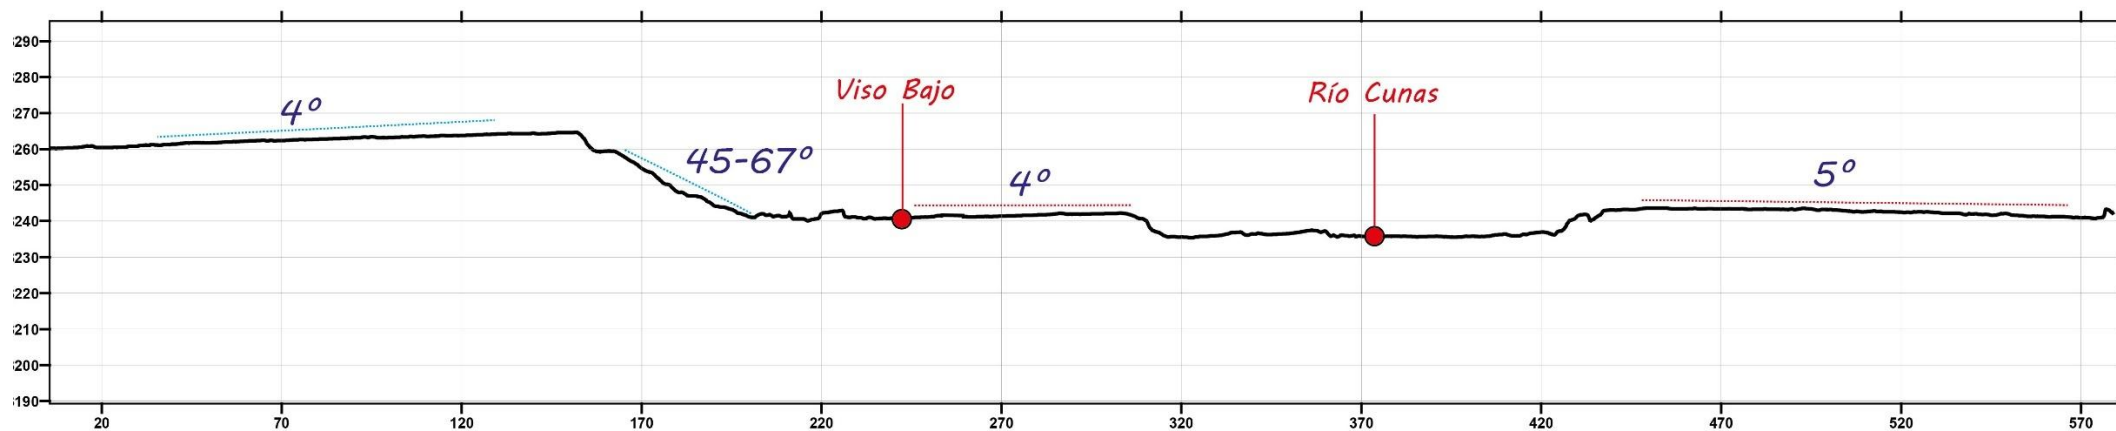
En ambos márgenes del río Cunas se identifican pendientes bajas, que varían entre  $1^\circ$  y  $5^\circ$ , lo que indica una alta susceptibilidad a procesos de inundación ante posibles desbordes del cauce durante eventos de precipitaciones extraordinarias. Por otro lado, la ladera adyacente al sector de Viso Bajo presenta pendientes escarpadas ( $25^\circ$  a  $45^\circ$ ) y, en algunos tramos, muy escarpadas (mayores a  $45^\circ$ ). Estas condiciones morfométricas, sumadas a la litología suelta y meteorizada, hacen que la zona sea altamente susceptible a deslizamientos y derrumbes, especialmente en temporadas de lluvias intensas o ante intervenciones antrópicas sin medidas de estabilización.

**Figura 5.** Perfil representativo de las pendientes promedio en el área evaluada.

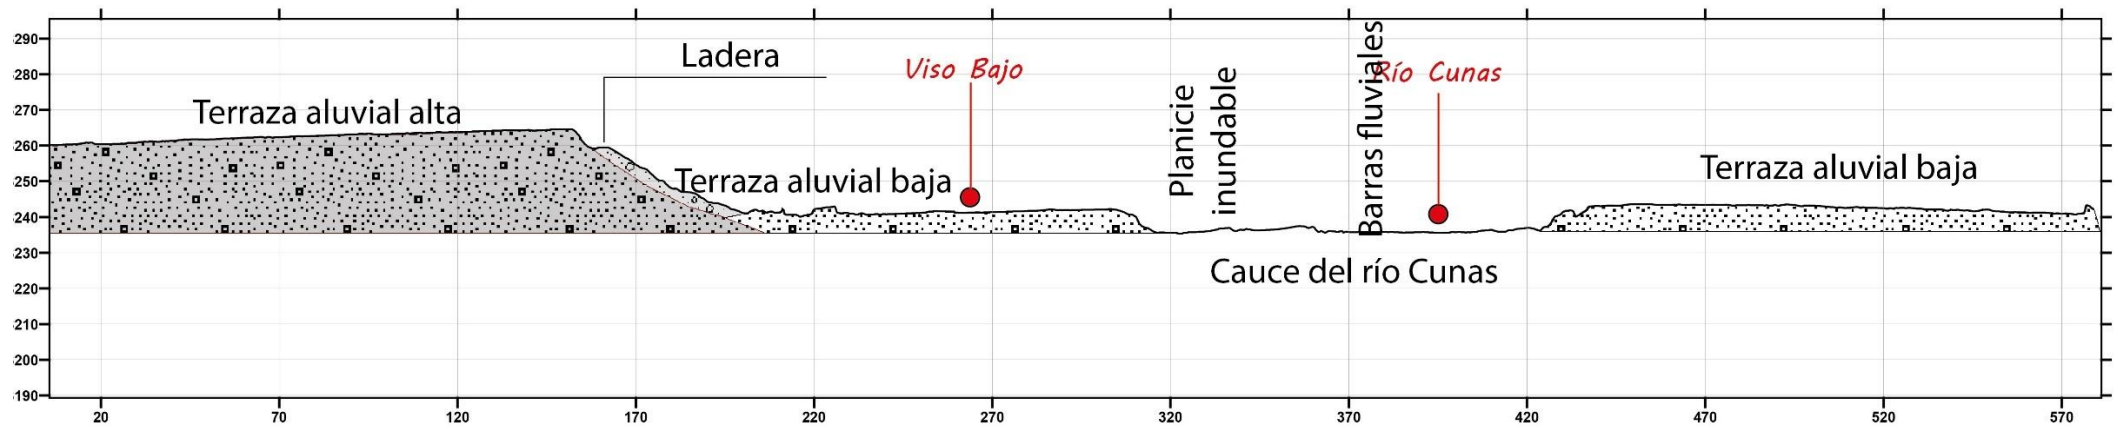
En cuanto a las unidades geomorfológicas presentes en el área de estudio (ver Figura 6), se identifica como primera unidad el cauce del río Cunas (CCR), el cual presenta una longitud transversal aproximada de 112 m, con presencia de barras de arena en su interior (B-a), propias de una dinámica fluvial activa. A ambos lados del cauce se desarrollan terrazas aluviales bajas (Ta-b), con pendientes suaves que promedian los 5°, lo que las hace susceptibles a inundaciones durante eventos de crecida. En este sector, específicamente en la margen izquierda del río, se ubica la localidad de Viso Bajo, cuyo tramo transversal desde el cauce hasta el inicio de la ladera alcanza aproximadamente 115 metros.

La ladera adyacente a Viso Bajo, que presenta una altura relativa de ~25 metros y una pendiente promedio de 45° lo cual incrementa su susceptibilidad a procesos de remoción en masa, especialmente deslizamientos y derrumbes, en presencia de saturación o alteración antrópica, ejemplo de esto es un deslizamiento inactivo latente en la ladera clasificado geomorfológicamente como una vertiente con depósito de deslizamiento (V-dd), corresponde a una terraza aluvial alta, con pendientes de 5° en su parte superior (sector Niñopampa).

**Figura 6.** Perfil representativo de las subunidades geomorfológica en el área de estudio
