**DIRECCIÓN DE GEOLOGÍA AMBIENTAL Y RIESGO GEOLÓGICO**

**Informe Técnico N° A7628**

# **EVALUACIÓN DE PELIGROS GEOLÓGICOS POR DERRUMBES EN EL SECTOR MUZGA**

(Distrito Paccho, Provincia Huaura, Departamento Lima)

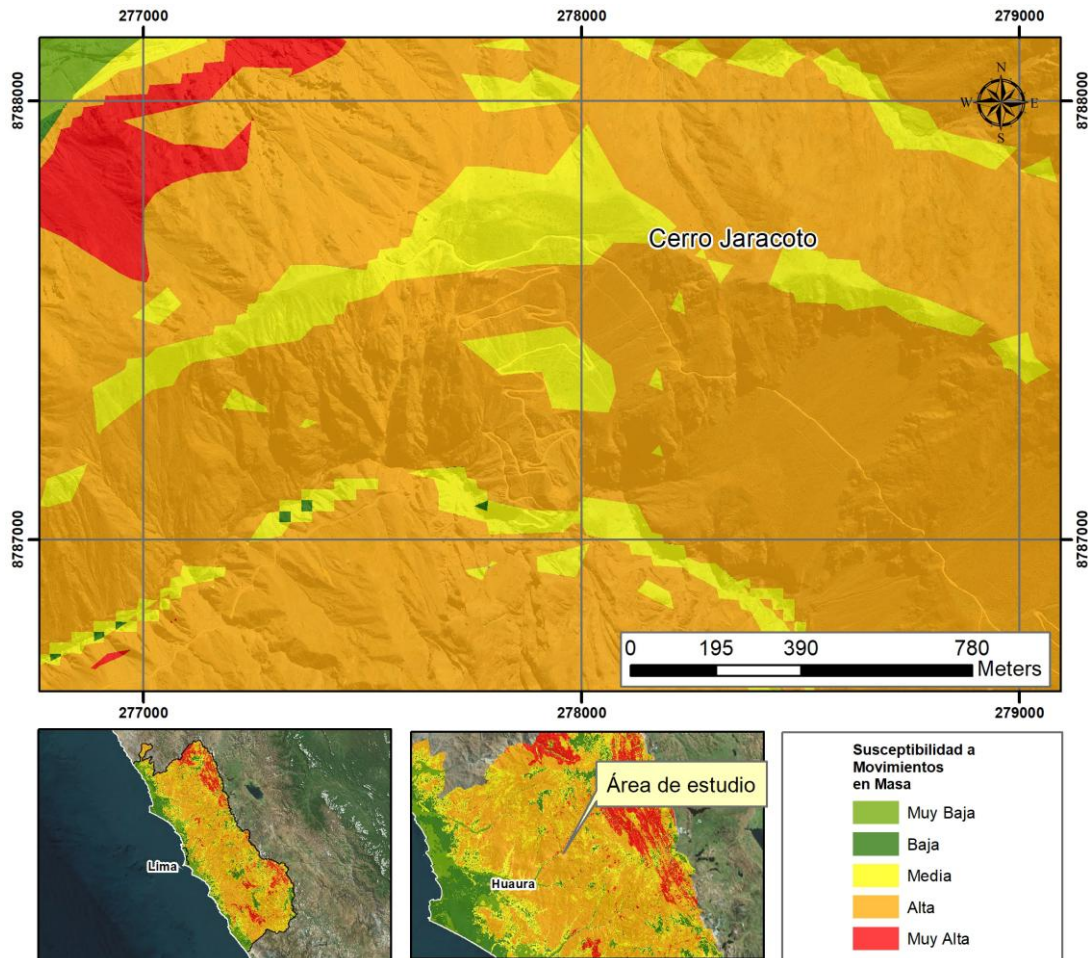
- A) Peligro Geológico en la región Lima INGENMET (Luque et al., 2020). Señala que el sector Muzga presenta susceptibilidad a movimientos en masa con grado alto a muy alto (**Figura 1**).
- B) Boletín N°26 serie A, Carta Geológica Nacional: “Geología de los cuadrángulos de Barranca, Ámbar, Oyón, Huacho, Huaral y Canta (hojas 22-h, 22-i, 22-j, 23-h, 23-i, 23-j)” de Cobbing (1973). Describe, reconoce y correlaciona las principales unidades litoestratigráficas en el borde oeste de la Cordillera del Occidental del centro del Perú a escala 1:100,000.

**Figura 1.** Corte del mapa de susceptibilidad por movimientos en masa de la región Lima para el sector Muzga (valores de susceptibilidad tomados de Luque et al., 2020).

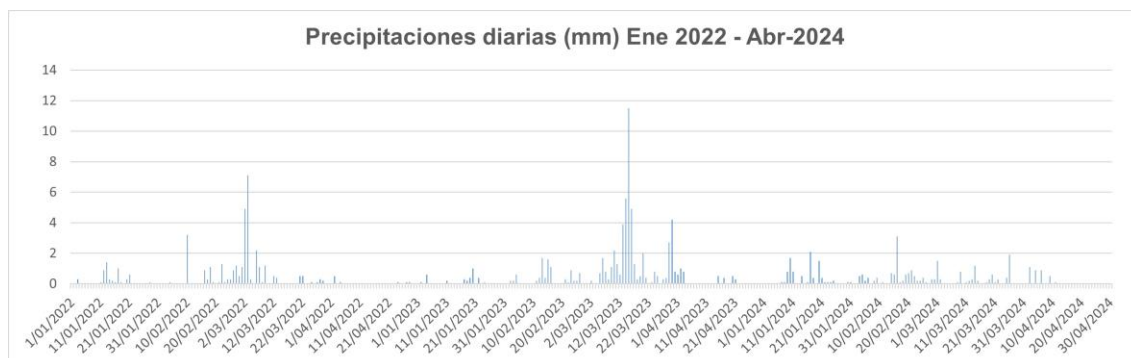
lluviosos, es decir, de enero a abril. Los resultados muestran que se tiene anomalías de precipitaciones diarias en los meses de marzo y abril del 2024 con valores de hasta 11.5 mm, fechas en las que se reportaron los eventos en el sector de Muzga.

**Figura 4.** Medidas de precipitación (mm) diaria durante los años 2022 al 2024 en el sector Muzga. Fuente: elaboración propia. Datos a partir de: <https://crop-monitoring.eos.com/weather-history>

| Factores | Características asociadas |
|---|---|
| <b>Precipitaciones</b> | <ul style="list-style-type: none"> <li>Intensas precipitaciones pluviales y/o excepcionales prolongadas, principalmente entre los meses de diciembre a abril de cada año, en especial ocurridos en marzo del 2023, donde se observa valores superiores a 10 mm (ver figura 4).</li> </ul> |

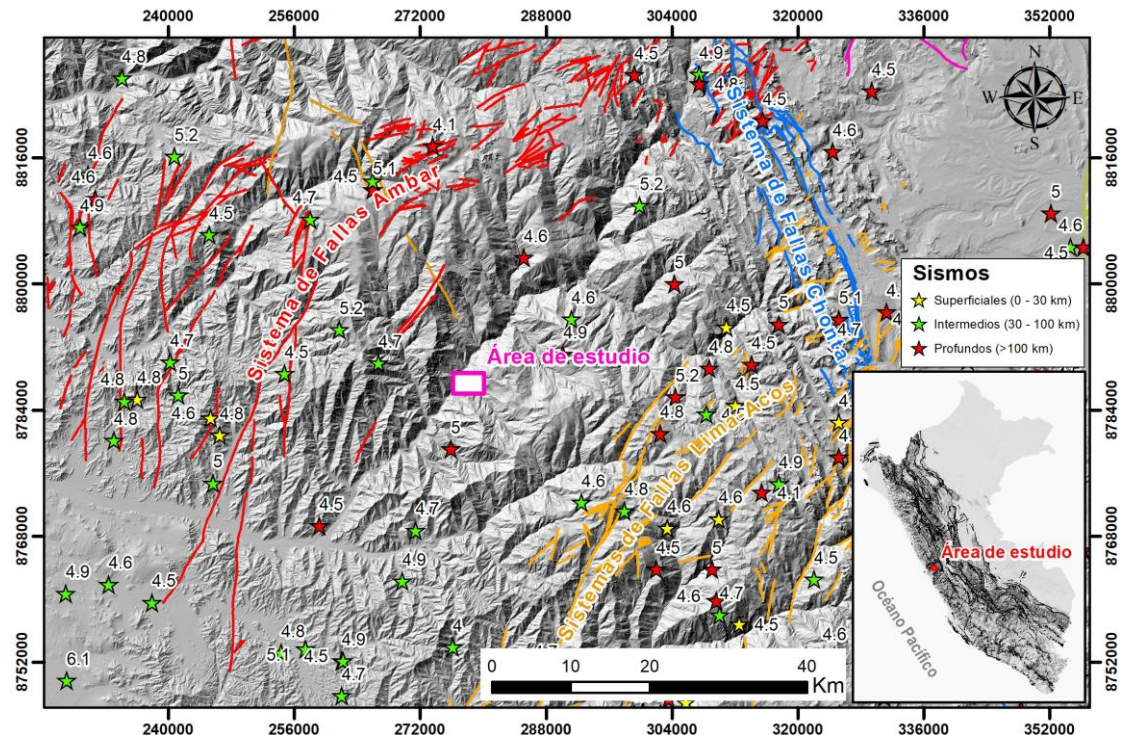
Las disparadas sísmicas podrían estar relacionadas a la ocurrencia de movimientos en masa, sobre todo en el sector Muzga que se encuentra entre tres sistemas de fallas como se muestra en la figura 5. Estos movimientos causan inestabilidad en las laderas cubiertas con depósitos cuaternarios, de material semiconsolidado y dispuestos en pendientes fuertes a abruptas (**Figura 5**).

**Figura 5.** Sismos que podrían estar relacionados a estructuras corticales y Sistema de Fallas (SF) con los movimientos en masa en el sector Muzga. Los datos fueron descargados de la plataforma del IGP (<https://ultimosismo.igp.gob.pe/descargar-datos-sismicos>). Fuente: Elaboración propia.

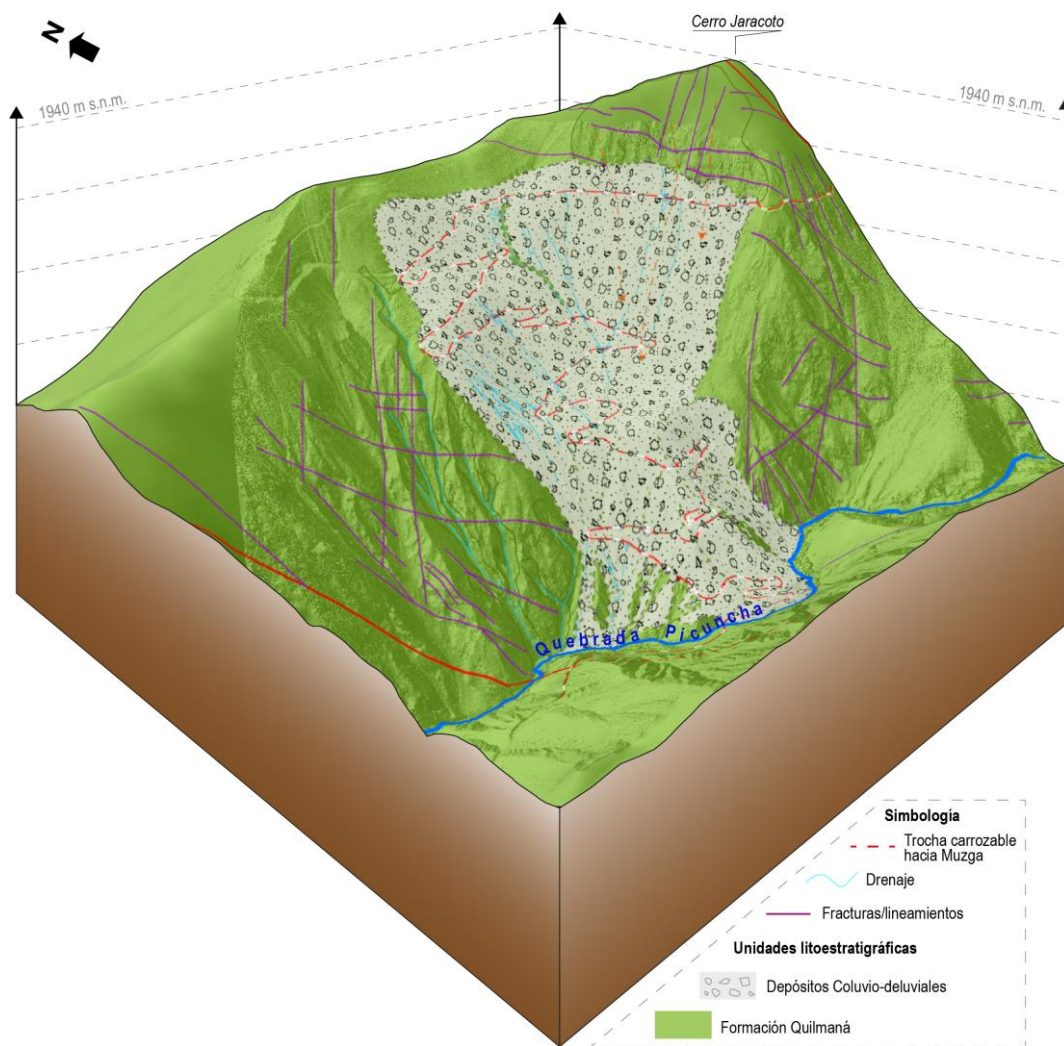
A partir del análisis geológico, el sector Muzga se localiza en una franja de dirección NO-SE constituida por rocas volcánicas y volcanoclásticas, atribuidas a la Formación Quilmaná perteneciente al Grupo Casma del Cretácico inferior-superior. Por otro lado, las unidades del Cuaternario están representadas por los Depósitos Coluvio-deluviales, que descansan discordantemente sobre la Formación Quilmaná (**Figura 6**).

**Figura 6.** Block diagrama tridimensional donde se muestra las unidades litoestratigráficas que afloran en el sector Muzga. Nótese, el nivel de fracturamiento del macizo rocoso atribuido a la Formación Quilmaná, particularmente en los alrededores del cerro Jaracoto que se relaciona a procesos de caída de rocas.

Por otra parte, aproximadamente 100 metros más hacia el oeste del punto descrito anteriormente, se observa un macizo rocoso en estructura triturada con evidencias de estructura cataclástica, muy posiblemente afectado por una falla geológica que atraviesa el cerro Jaracoto (**Figura 6**). Este macizo rocoso presenta características físicas de muy fracturado y fuertemente meteorizado. No se logra distinguir los estratos y las fracturas representativas. Asimismo, estas rocas se extienden hacia la zona donde se han registrado deslizamientos antiguos, lo que sugiere una posible influencia en la estabilidad del terreno (**Fotografía 3**).

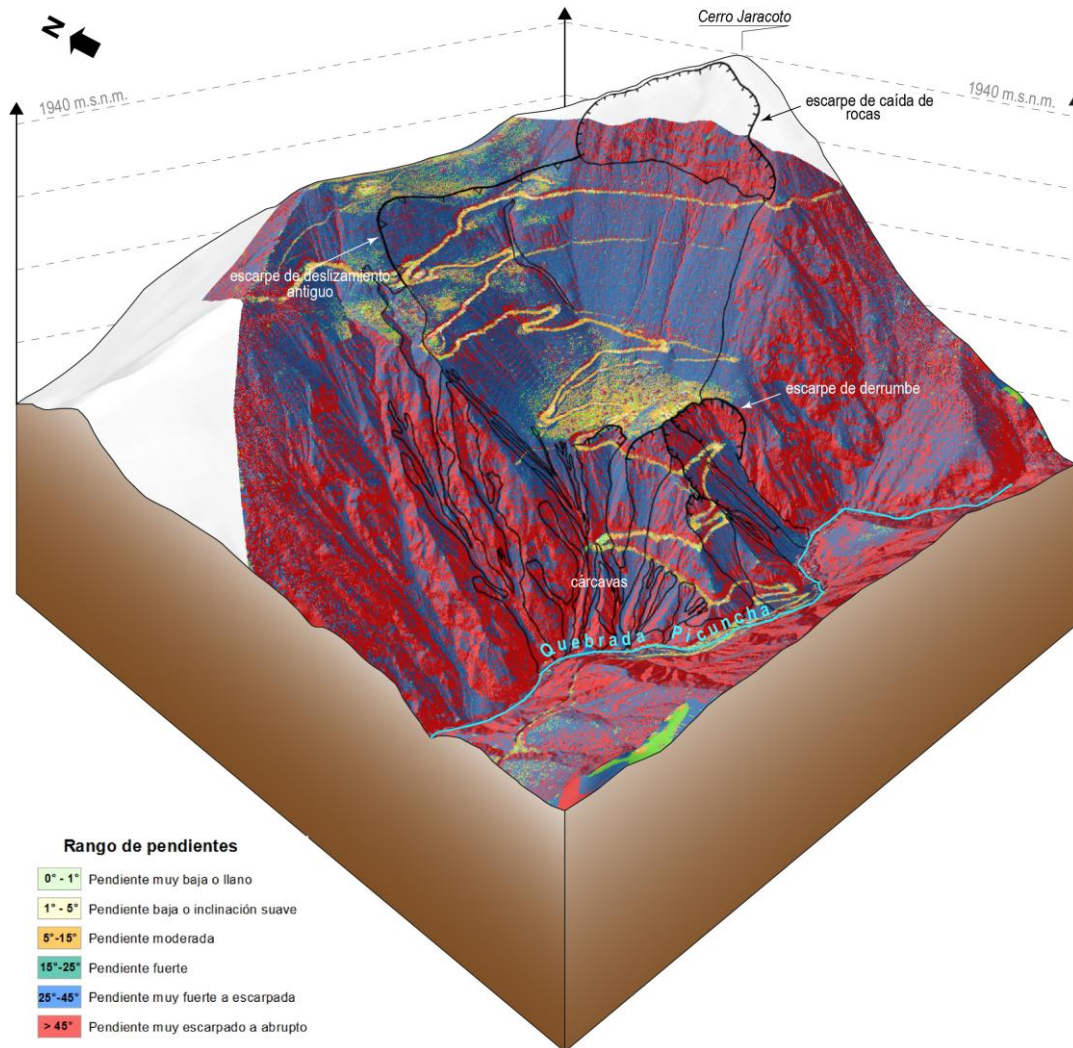
En tanto, la zona de estudio presenta un relieve accidentado con pendientes que van de 5° a mayores de 45° de inclinación. Los principales eventos de movimientos en masa ocurrieron en zonas de pendientes fuertes a abruptas (**Figura 8**).

**Figura 8.** Bloque diagrama tridimensional donde se muestra el rango de pendientes en el sector Muzga, generado a partir de un DEM de 0.5 cm de resolución, proveniente de un levantamiento fotogramétrico con dron. Nótese, el cambio brusco de pendiente entre la quebrada Picuncha y el cerro Jaracoto, relacionado con el desarrollo de los movimientos en masa en la ladera occidental.

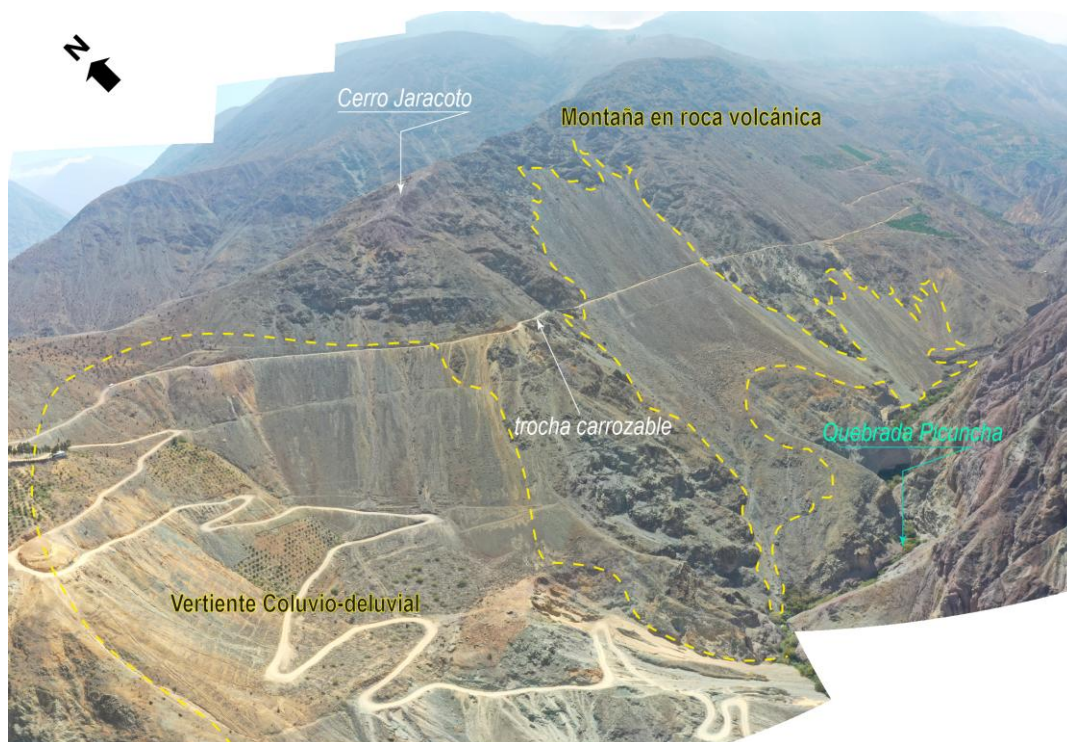
Geoforma ocupada por el sector Muzga en el cerro Jaracoto. Se extiende a lo largo de una franja de dirección andina NNO-SSE. Esta unidad está conformada por rocas volcánicas de la Formación Quilmaná. Sus cimas se caracterizan por presentar un relieve accidentado con pendientes escarpadas, el cual se encuentra disectado transversalmente por la quebrada Picuncha, formando en algunos casos paredes subverticales, el cual propiciaron los movimientos en masa, es decir, deslizamientos, caída de rocas y derrumbes (**Figura 9**).

**Figura 9.** Unidades geomorfológicas resultado de la actividad geológica y geodinámica pasada en la ladera occidental del cerro Jaracoto del sector Muzga. Montaña en roca volcánica y Vertiente coluvio-deluvial. Vista mirando al noreste.

Estas geoformas se emplazan en la parte media y baja de la ladera norte del cerro Jaracoto que da hacia la quebrada Picuncha. Están conformadas por depósitos de antiguos deslizamientos y derrumbes que ocurrieron en el pasado en el sector Muzga. Se trata de secuencias inconsolidadas de material de origen coluvial y deluvial alojadas en pendientes escarpadas. Los principales eventos que se reactivaron en esta unidad fueron derrumbes (**Figura 9**).

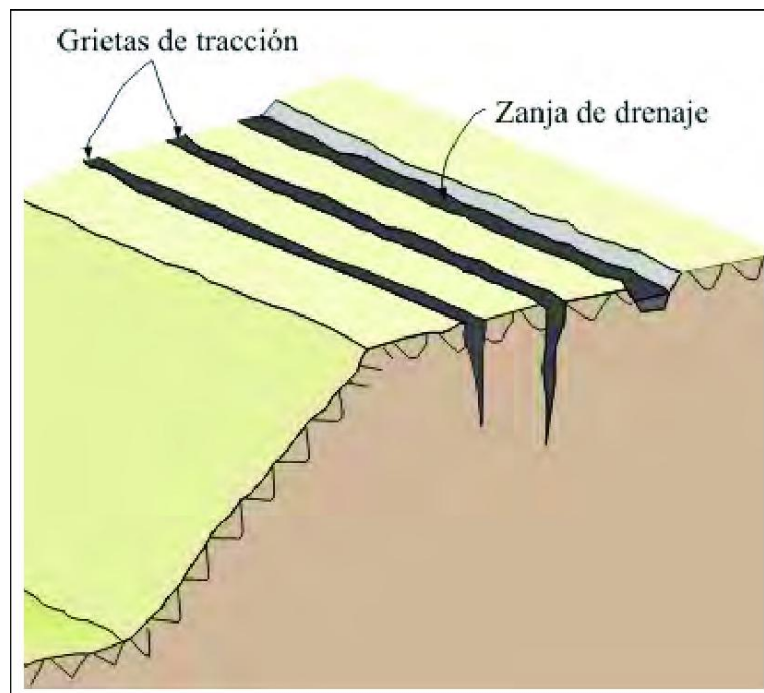
**Figura 18.** Zanjas o canales de coronación para derrumbes o deslizamientos. Tomado de INGEMMET (2000).

Las zanjas de coronación, ubicadas en la corona, encima del escarpe o superficies de ruptura en la parte superior de un talud, cumplen la función de interceptar y canalizar eficientemente y de manera adecuada las aguas de pluviales, evitando su infiltración y luego debilitar el talud. Estas estructuras no deben construirse demasiado próximos al borde superior del talud, ya que podría contribuir a la inestabilidad y desequilibrio del talud, lo que actuaría como factor desencadenante ante nuevos derrumbes y deslizamientos o desarrollo de nuevas superficies de falla de movimientos en masa (**Figura 18**).

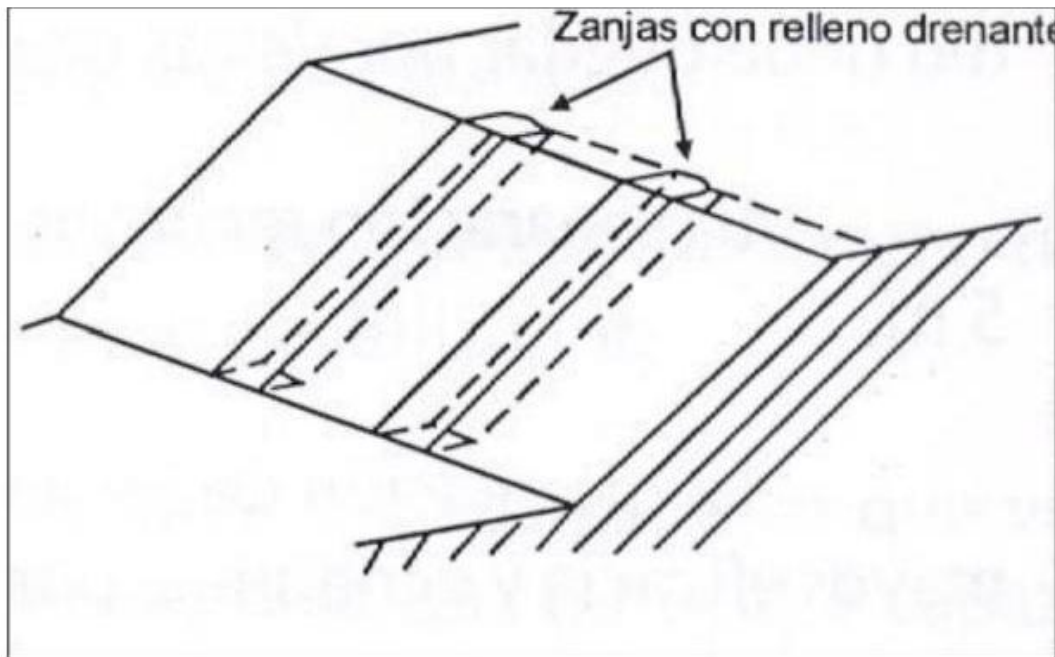
**Figura 19.** Zanjas de talud. Tomado de INGEMMET (2000).

- **Zanjas de talud.** Son las que siguen la línea de máxima pendiente del talud y son aplicables cuando los derrumbes o deslizamientos están situados a poca profundidad (**Figura 19**).
- **Zanjas horizontales.** Son paralelas al talud y se sitúan próximos al hombro del talud. Son útiles los drenes en forma de “*espina de pescado*” (**Figura 20**), que combinan una zanja drenante según la línea de máxima pendiente con zanjas secundarias (espinas) ligeramente inclinadas que convergen en la espina central. Su construcción y mantenimiento en zonas afectadas debe tener buena vigilancia.

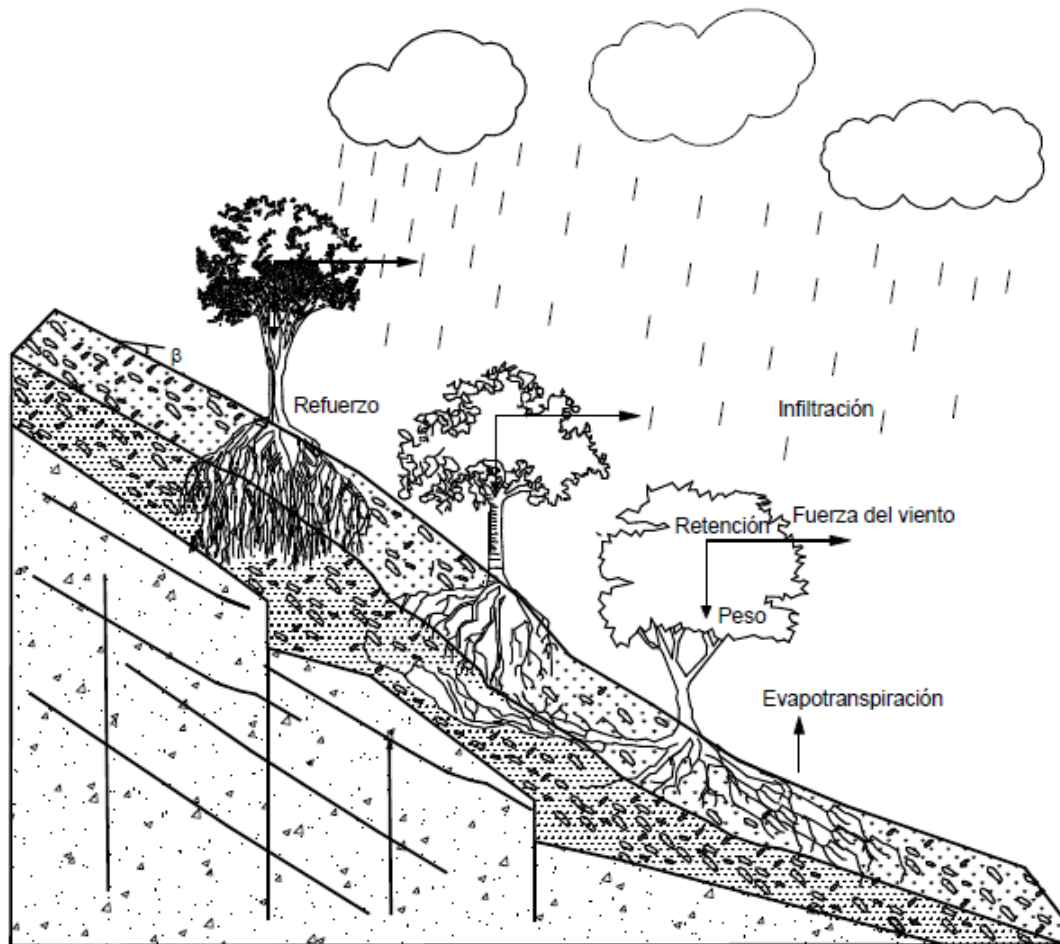
**Figura 21.** Estabilización de taludes utilizando vegetación. Fuente: Suarez, Díaz (2007).

El control de erosión con plantas debe considerar la utilización de plantas locales y de raíces densas (**Figuras 21 y 22**).

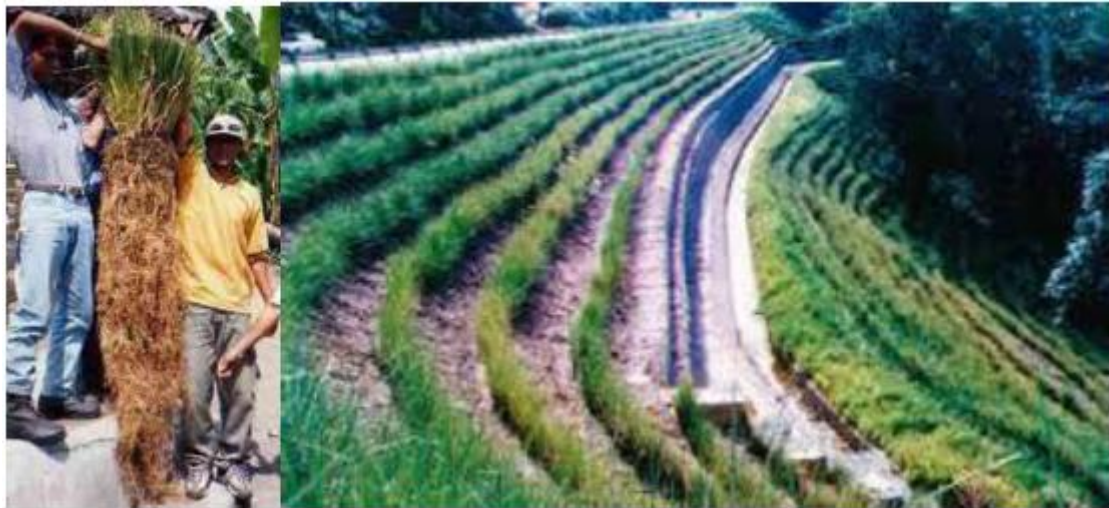
**Figura 22.** Ejemplo de bioingeniería con arbusto (vetiver) para reforestación de taludes inestables.

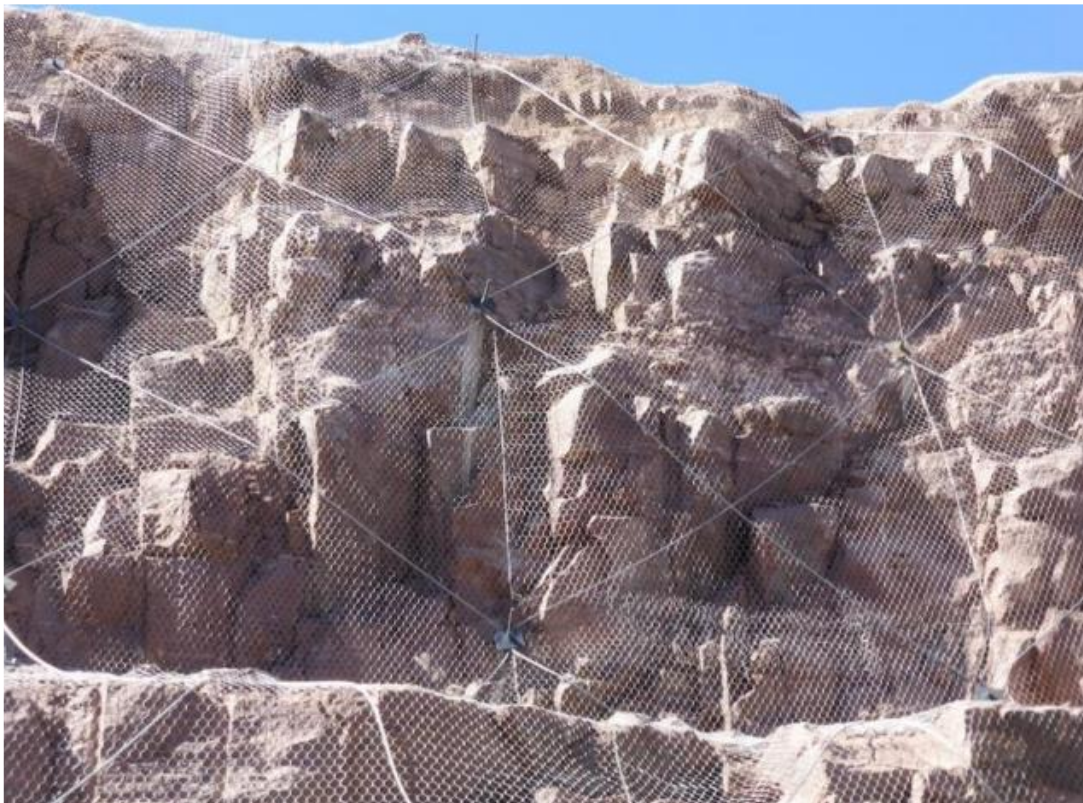
**Figura 23.** Ejemplo de implementación de mallas ancladas para el control de caída de rocas o bloques rocosos.

Es un sistema de protección frente a desprendimientos rocosos o que cubre la superficie afectada del talud/ladera por medio de una malla de alambre de acero galvanizado de triple torsión, reforzada con anclajes cortos dispuestos en una grilla, que además se vinculan diagonal y perimetralmente por los extremos con cables de acero (**Figura 23**).

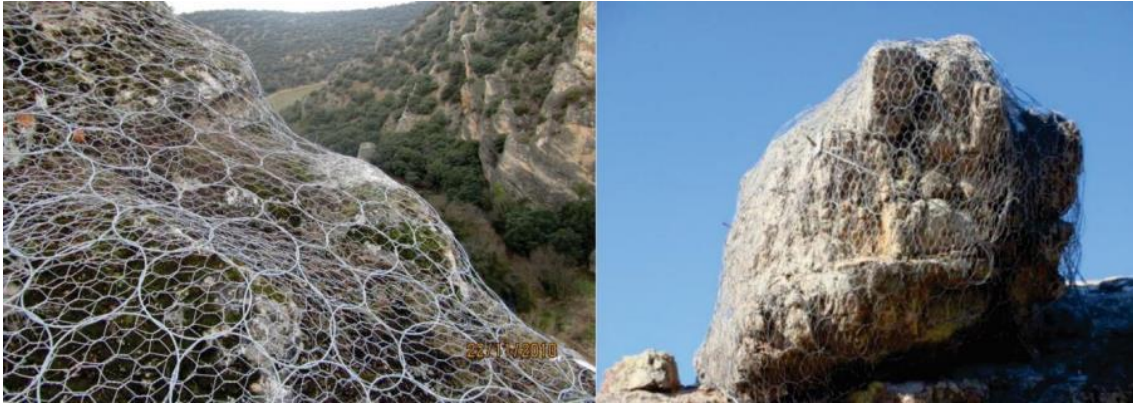
**Figura 24.** Ejemplo de estabilización de rocas o bloques rocosos con red de anillos.

Está constituida por anillos de acero entrelazados entre sí, sin solución de continuidad y de elevada resistencia. Su configuración permite gran adaptabilidad a la morfología del talud en laderas irregulares. Los anillos trabajan en conjunto en la red, y por ello son ideales para soportar altas cargas e impactos de alta energía ya sea de forma concentrada y distribuida. La red es colocada con anclajes al terreno, conteniendo el macizo fracturado o con riesgo de desprendimiento, la resistencia de la red de anillos es muy elevada (**Figura 24**).
