**Informe Técnico N° A7667**

# **EVALUACIÓN DE PELIGRO GEOLÓGICO POR MOVIMIENTOS EN MASA EN LOS SECTORES DE SAN JUAN DE QUIRU QUIRU Y SOGOBAMBA**

Departamento: Huánuco  
Provincia: Huamalíes  
Distrito: Jacas Grande

**SETIEMBRE  
2025**

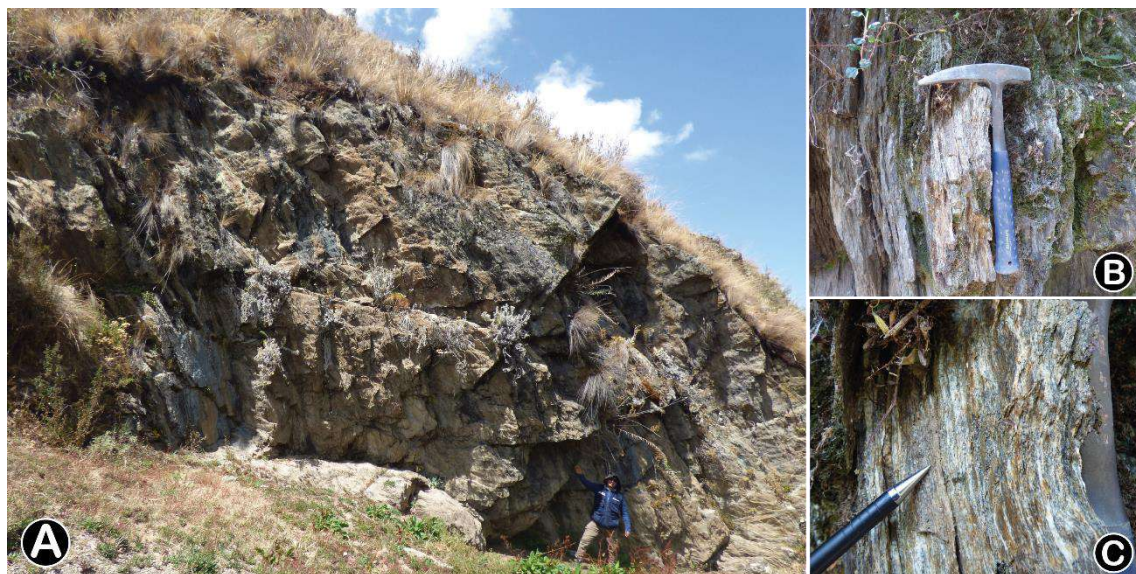
**Figura 7.** A. Macizo rocoso formado por esquistos verdosos a grises, del Complejo del Marañón. B y C. Detalle de la esquistosidad paralela de textura astillosa, ubicado en el caserío de San Juan de Quiru Quiru. Coordenadas referenciales UTM WGS-84, 18S: E: 319841; N: 8945204.

Geotécnicamente estas rocas presentan una resistencia baja (25-50 Mpa), con una estructura fuertemente fracturada en bloques, formando un conjunto trabado de bloques y trozos de rocas angulosos, no persistentes (< 3 m), con espaciamientos muy próximas entre sí (<0,06 m), aberturas abiertas (1-5 mm) y sin relleno visible. En superficie se presentan muy meteorizadas.

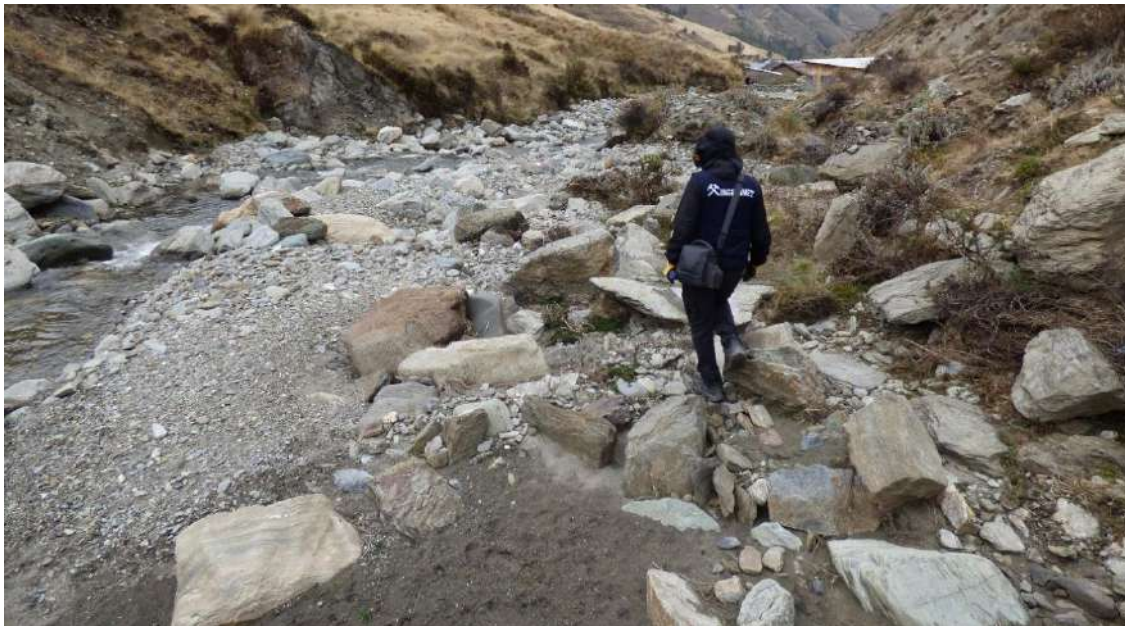
Los depósitos proluviales se originan a partir de los depósitos de flujos (fotografía 1), por la existencia de material detrítico suelto acumulado que es removido cuando ocurren precipitaciones pluviales intensas, donde al saturarse pierden su estabilidad y se movilizan torrente abajo por las quebradas.

**Fotografía 1.** Material de depósito proluvial (Q-pl) con bloques de roca de hasta 1.0 m de diámetro, originado a partir de depósitos de flujos antiguos y recientes, ubicado en la quebrada Condorcocha (centro poblado de Sogobamba).

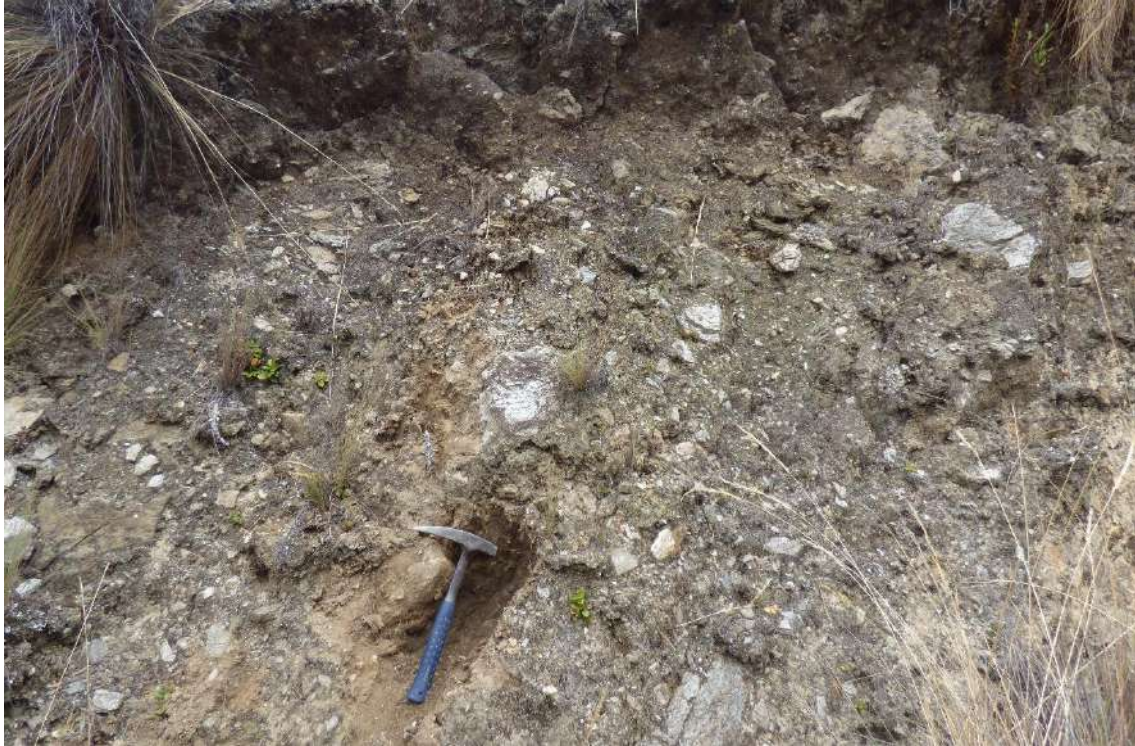
**Fotografía 2.** Depósito coluvio-deluvial (Q-cd), formado por fragmentos líticos, angulosos a subangulosos, heterométricos, envueltos en matriz arcilloso -limo arenoso. Coordenadas referenciales UTM WGS-84, 18S: E: 320042; N: 8944998 - Caserío de San Juan de Quiru Quiru

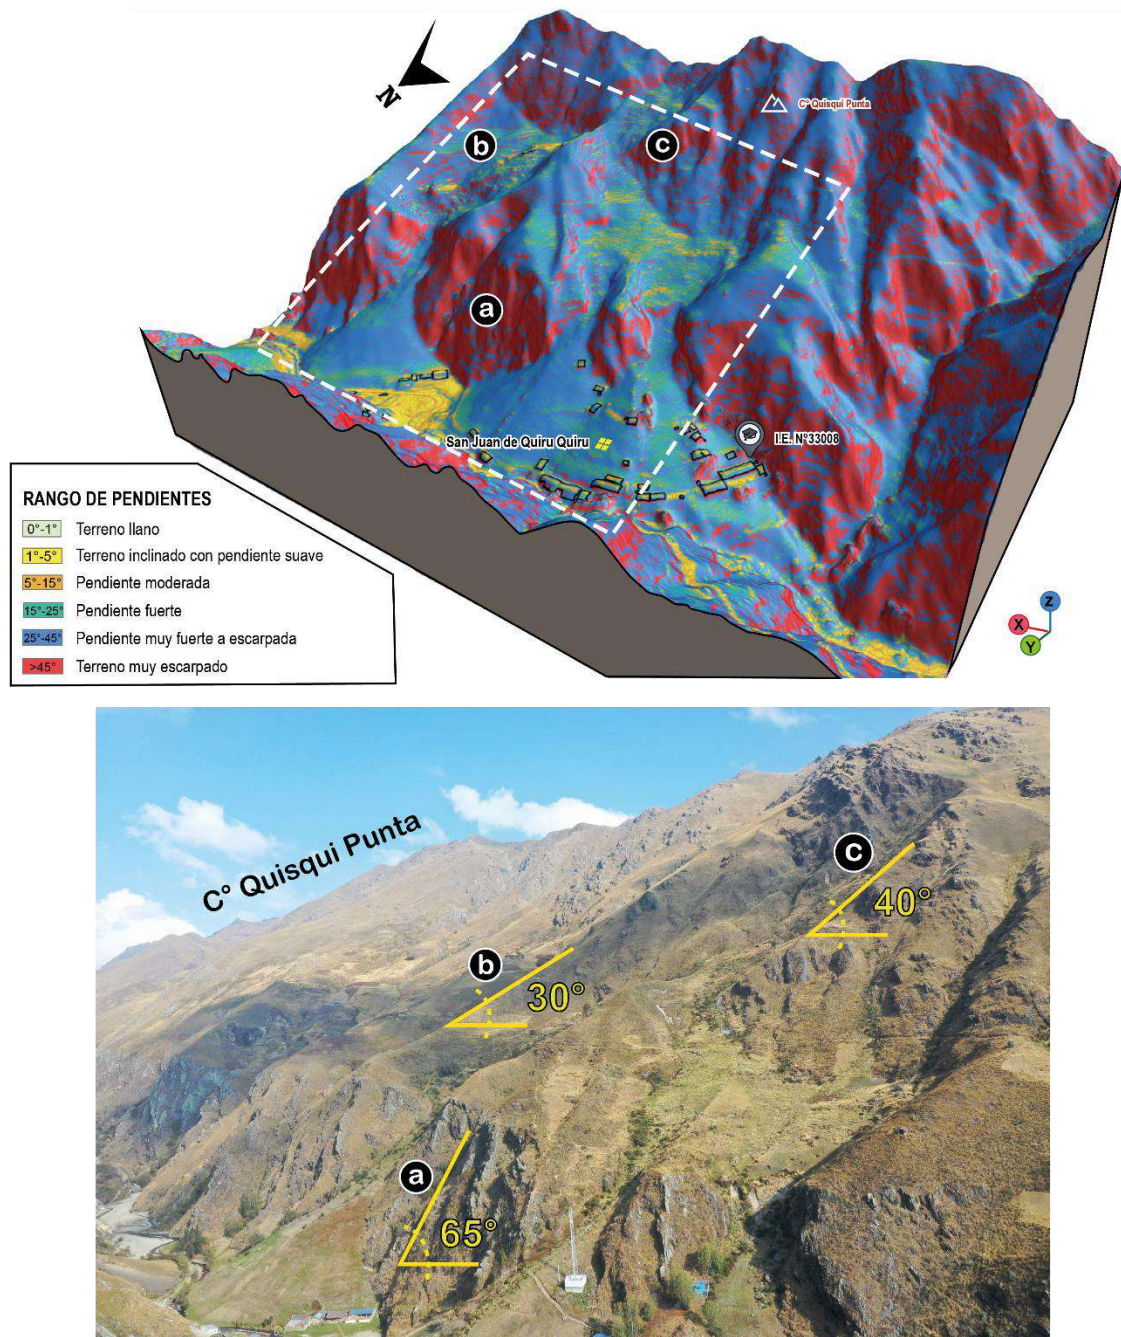
Ambas zonas de evaluación, presentan laderas de montaña con pendiente muy fuerte a escarpada ( $25^\circ$  a  $45^\circ$ ) y pendientes dispersas mayores a  $45^\circ$  relacionadas a terrenos muy escarpados (figura 9). Este rango de pendientes es el resultado de la intensa acción erosiva del agua de escorrentía superficial, que ha tallado profundamente las rocas metamórficas a lo largo del tiempo, creando una topografía escarpada y de pendiente pronunciada.

**Figura 9.** Bloque diagrama tridimensional que muestra la variación de la pendiente en el caserío de San Juan de Quiru Quiru. Enmarcado en líneas blancas (fotografía inferior) se puede apreciar con mayor detalle que la pendiente varía principalmente entre escarpada a muy escarpada ( $25^\circ$ - $65^\circ$ ).

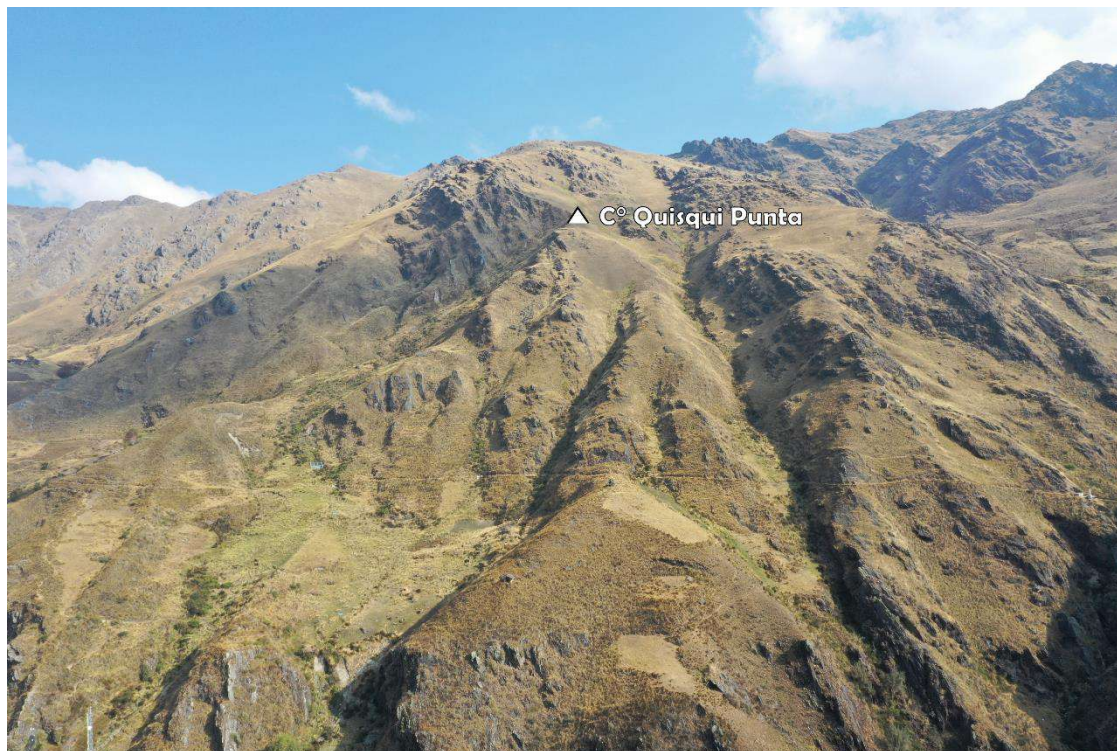
**Figura 10.** Vista del Cerro Quisqui Punta (Sector San Juan de Quiru Quiru) conformado por montañas modeladas en roca metamórfica (M-rm), cuyas laderas presentan pendientes fuertes a muy fuerte ( $15^\circ$ - $45^\circ$ ) y disectada por distintas quebradas.

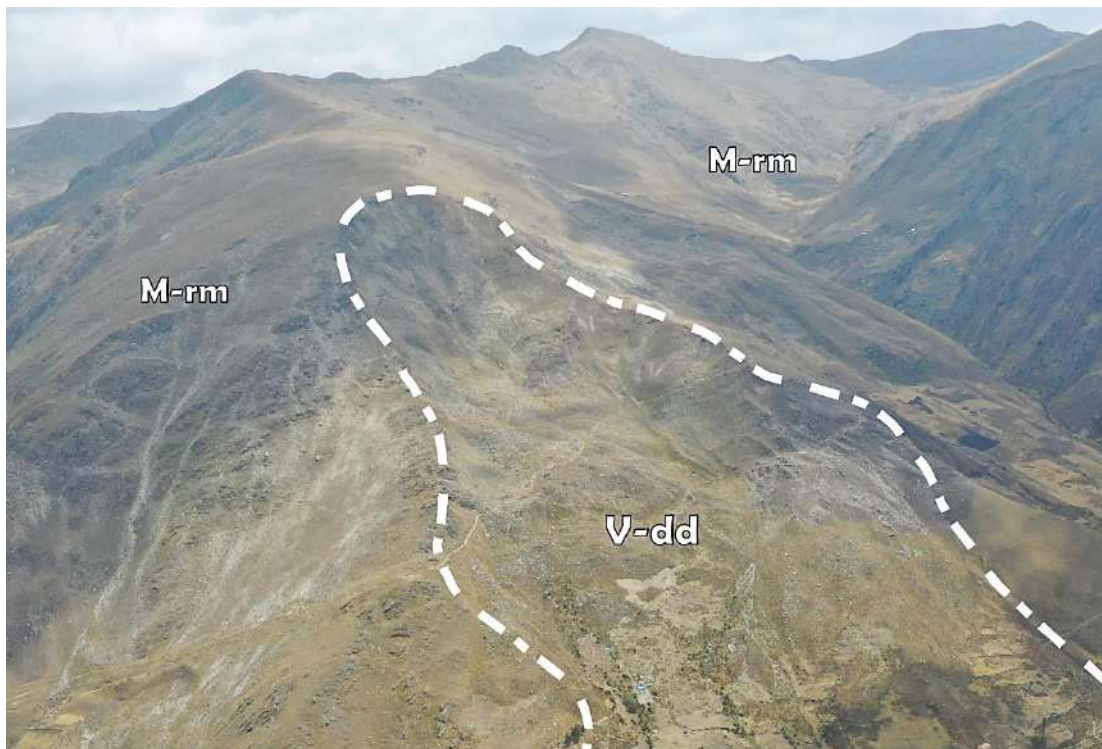
**Figura 11.** Vista de la subunidad de vertiente con depósito de deslizamiento (V-dd), originado por procesos de movimientos en masa antiguos, resaltando en líneas entrecortadas la escarpa de un deslizamiento antiguo. Ubicación referencial: Al Sureste del Cerro Llama Llama, sector Sogobamba.

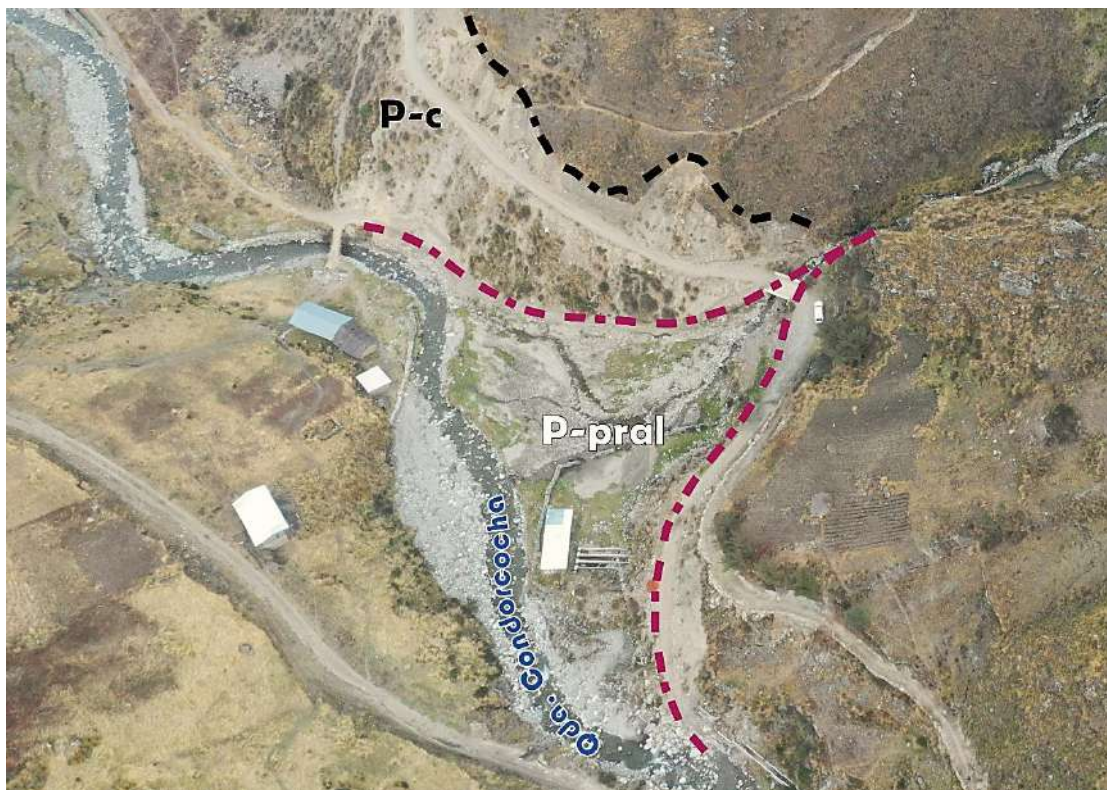
**Figura 12.** Vista de la subunidad de piedemonte proluvial o aluvio-torrencial (P-pral) reconocida en la quebrada Jayas, afluente a la quebrada Condorcocha. A su alrededor se observan geoformas de piedemonte coluvial (P-c).

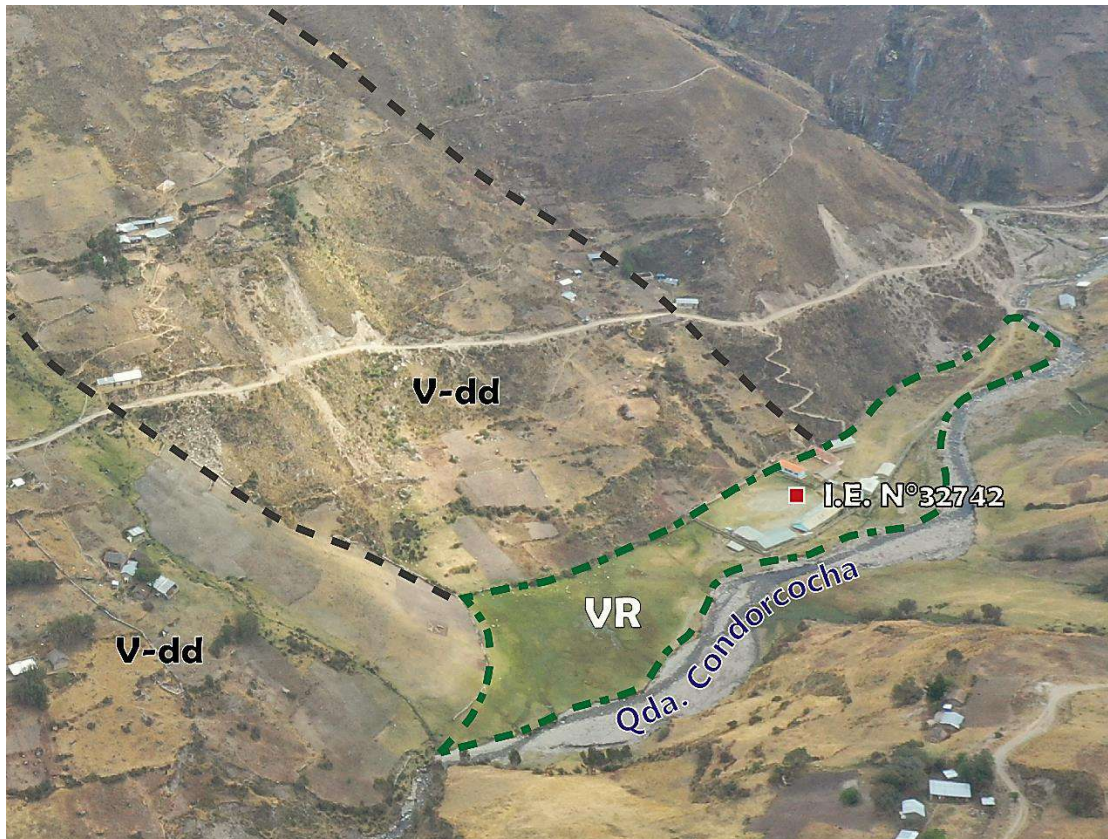
Corresponde a porciones de terreno alargado a ligeramente inclinado con pendiente del terreno entre  $1^\circ$  a  $5^\circ$ . Se encuentra en las márgenes de la quebrada Condorcocha, como consecuencia de embalses generados por movimientos en masa antiguos. Esta subunidad es susceptible a la inundación y erosión fluvial.

**Figura 13.** Vista de la subunidad valle de represamiento (VR), formado por el embalse de la quebrada Condorcocha a consecuencia de movimientos en masa antiguos apreciándose una superficie plana. En la actualidad la I.E. N°32742 se asienta sobre esta geoforma. Vista aguas arriba.

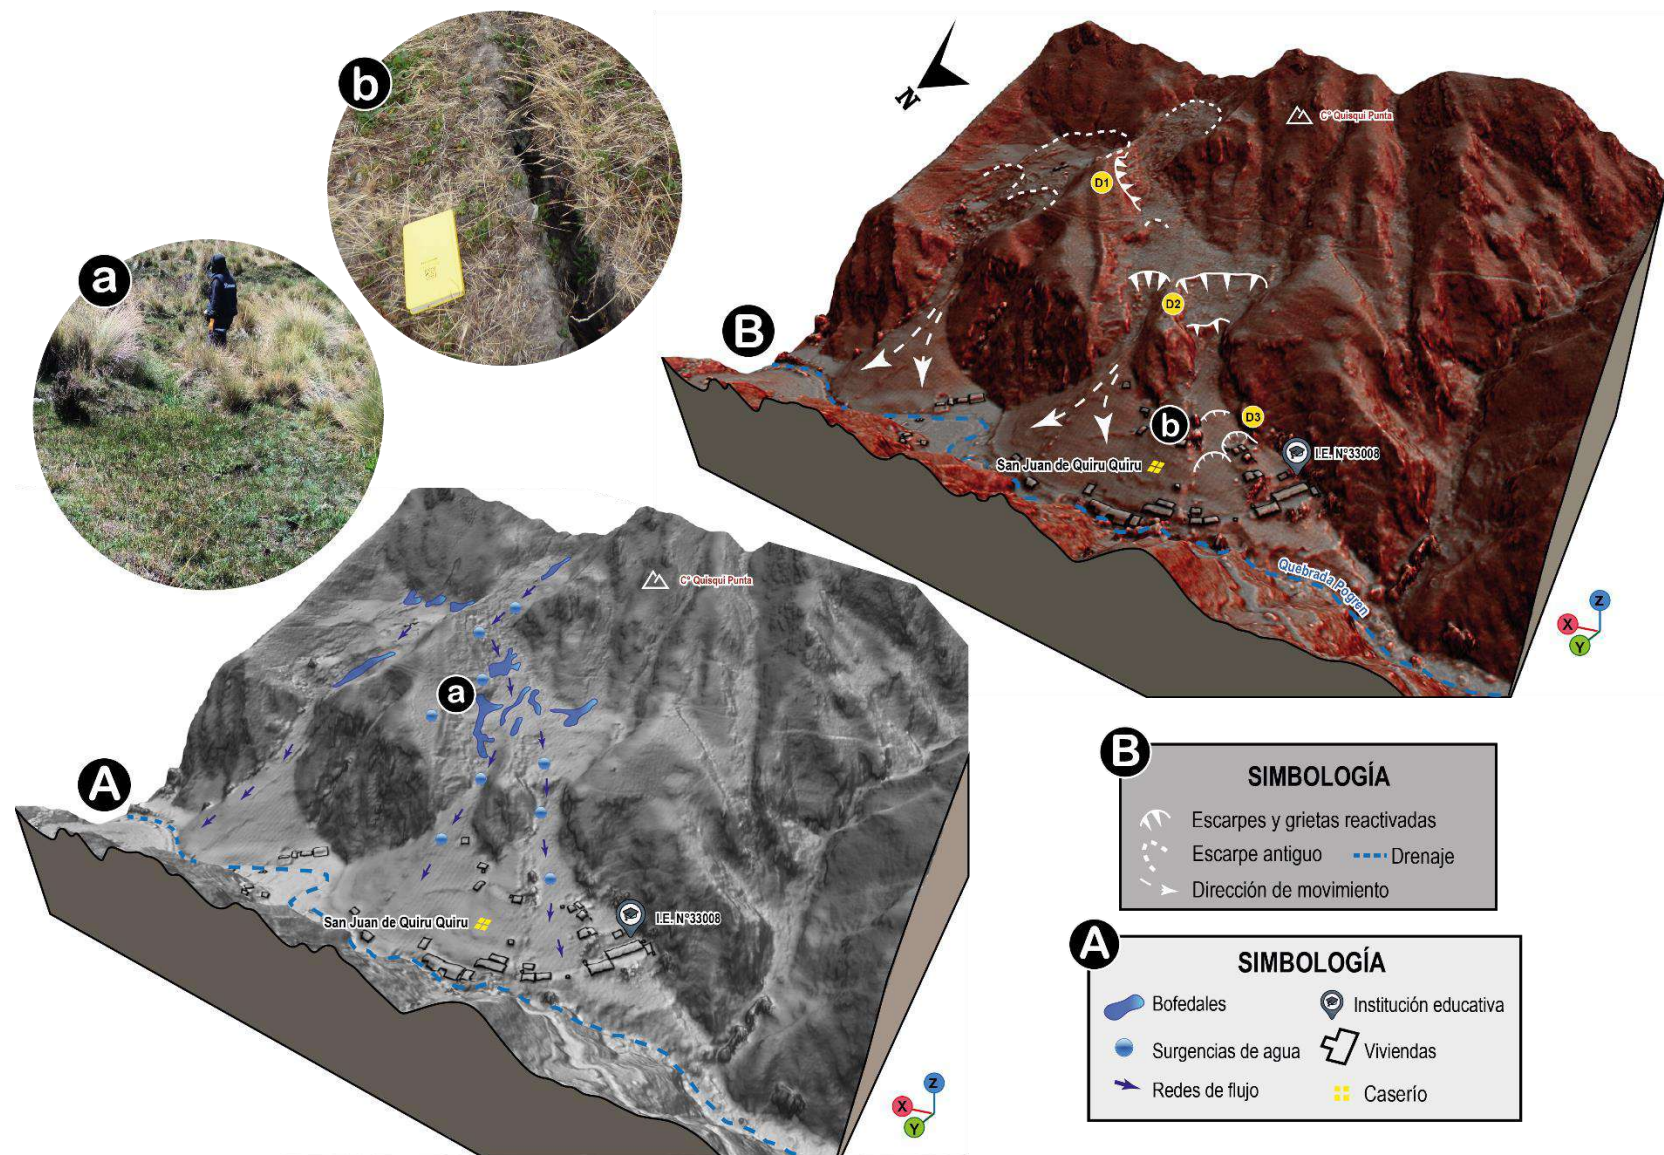
En la figura 15B se resalta los rasgos morfométricos, morfológicos y geológicos que un DEM convencional no proporciona. En este análisis, se ha podido reconstruir la dinámica de los deslizamientos tanto antiguos como reactivados, los cuales representan un peligro latente para la población de San Juan de Quiru Quiru.

La interpretación de la imagen ráster RRIM, permite definir hasta 03 reactivaciones en el cuerpo del deslizamiento-flujo, las cuales han sido registradas como escarpes y grietas en el terreno, y que se muestran en la figura con la denominación: “D1, D2 y D3”, descritos a continuación:

El **deslizamiento reactivado D1**, se ubica en la parte más distal del centro poblado, el cual se caracteriza por un escarpe principal de 80.0 m de longitud, salto principal que varía entre 2.0 a 3.0 m (figura 18). En el cuerpo, se presenta grietas de 0.20 a 0.25 m de ancho y de 0.40 a 0.50 m de profundidad visible; además al pie del deslizamiento se evidencian surgencias de agua, que estarían condicionando el avance retrogresivo del deslizamiento.

El **deslizamiento reactivado D2**, se ubica en la ladera media del cerro Quisqui Punta, caracterizado por dos escarpes que siguen una dirección de movimiento hacia el noreste y noroeste respectivamente; condicionados principalmente por los canales de riego sin revestimiento que siguen ambas direcciones.

El escarpe principal de dirección noreste presenta una longitud de 54.0 m de longitud y salto principal de hasta 1.0 m (figura 19). Mientras que el escarpe de dirección noroeste (hacia el poblado) presenta un escarpe de 115.0 m y salto principal de hasta 1.5 m.

**Figura 15: A.** Bloque diagrama tridimensional que muestra la ubicación espacial de los distritos bofedales y surgencias de agua. **B.** Bloque diagrama tridimensional RIMM, que muestra escarpes y grietas reactivadas, las cuales se encuentran afectando el poblado de San Juan de Quirú Quirú.
